平成 17 年 3 月 25 日

福岡県西方沖地震 現地被害調査報告

国土技術政策総合研究所 建築研究部
建築研究所 構造研究グループ

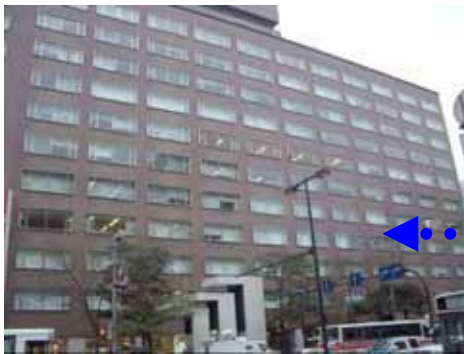
竣工は福岡ビルと同時期であるが、窓ガラスの取り付けは、竣工時の硬化性パテどめから弾性シーリング材どめに変更していたため、ガラスに数箇所のひび割れは確認されたが落下はなかった。

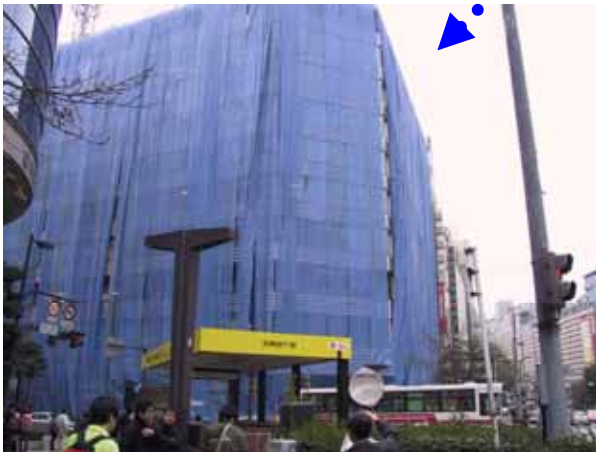
構造躯体には被害がみられなかったが、主に厚さ 6mm の熱線吸収ガラスによる外壁の窓ガラスは、1608 枚のうち 444 枚のガラスが破損した。窓ガラスの落下により、脇の歩道を歩行していた 2 名が負傷した。被害調査時には、建築物の外周にはネットが掛けられており、内部では窓ガラスの応急工事が行われていた。

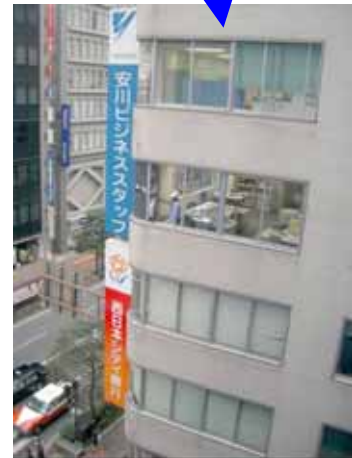
曲面状窓の隅角部分のガラスが 3 階から 6 階で破損。ガラスが落下したのは 5 階部分のみであるが、1 階が庇状に張り出していたため歩道には落下がなかった様子である。

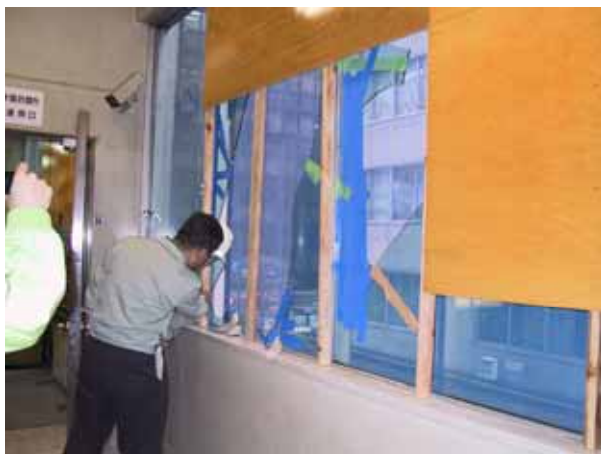
落下したほとんどの窓ガラスが、硬化性パテ止めのはめごろし窓であった*。一方、可動式窓の場合は、ガラスの固定や止め付けに用いる材料がはめごろし窓と同じであっても、ガラスの破損は僅少であった。また、延焼のおそれのある部分や防火区画のスパンドレル部分では、はめごろし窓も可動式窓も網入りガラスのものがあり、それらについては一部ひび割れがみられたが普通のガラスのように地上に落下することはなかった。

写真1 破損した窓ガラス

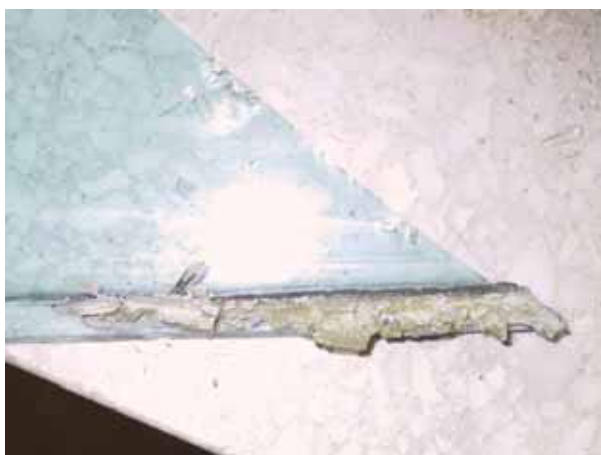
写真3 破損したガラスと硬化性パテ

* 昭和 46 年建設省告示第 109 号は、昭和 53 年 10 月に改正され、ガラスの落下による危害を防止するための措置が講じられている場合以外の場合については、帳壁のはめごろし窓（網入りガラスのものを除く）に硬化性のシーリング材を使用することが禁止された。この改正は、昭和 54 年 4 月から施行された。

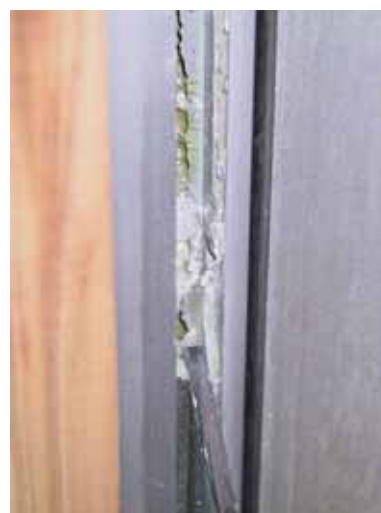
写真4 破損したガラスと硬化性パテ

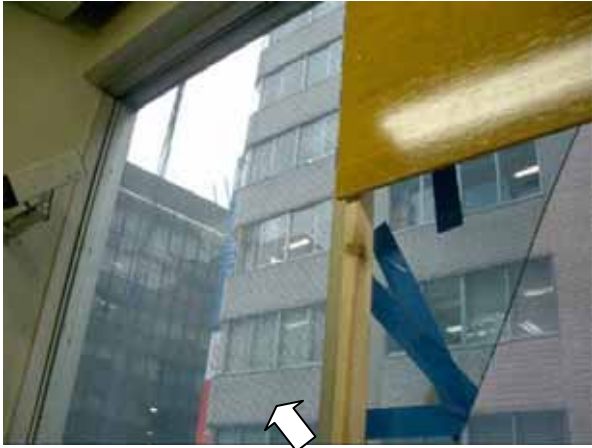
写真5 無被害の網入りガラス

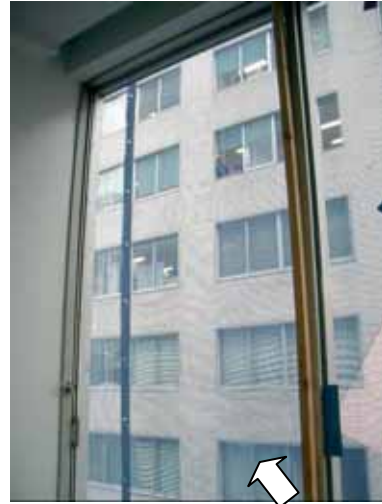
写真6 無被害の可動式窓

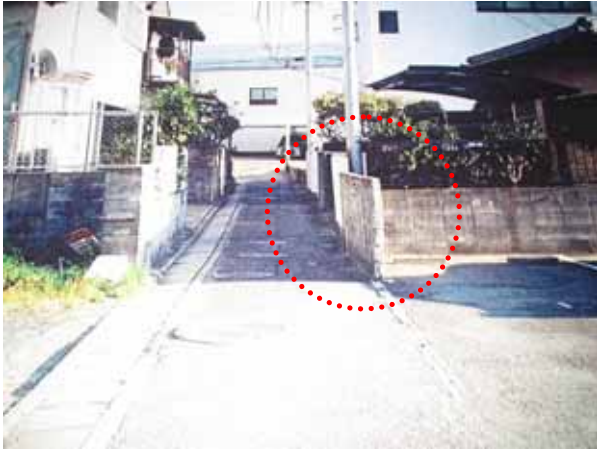
ブロックの倒壊により1名死亡した。倒壊した塀は無筋であり、直交する塀とは緊結されていない様子であった。写真9に示す倒壊前の状況から、駐車場側のブロックは6段、住宅側のブロックは7段となっている様子である。

写真9 倒壊前の状況（平成11年頃撮影・福岡市役所提供）

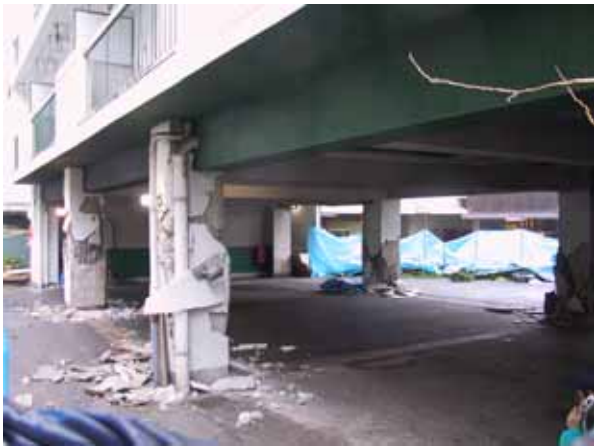
写真10 1階ピロティ柱のせん断破壊

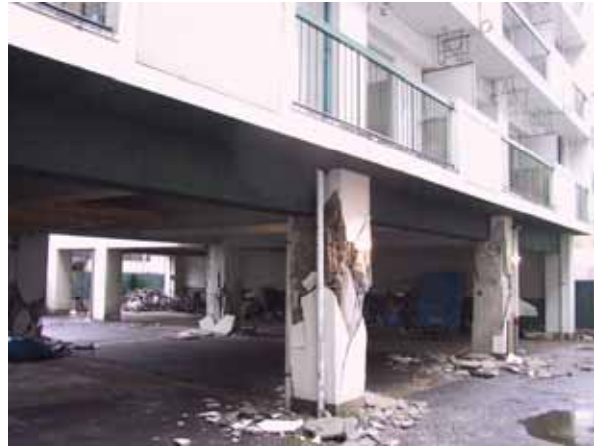
写真11 1階ピロティ柱のせん断破壊

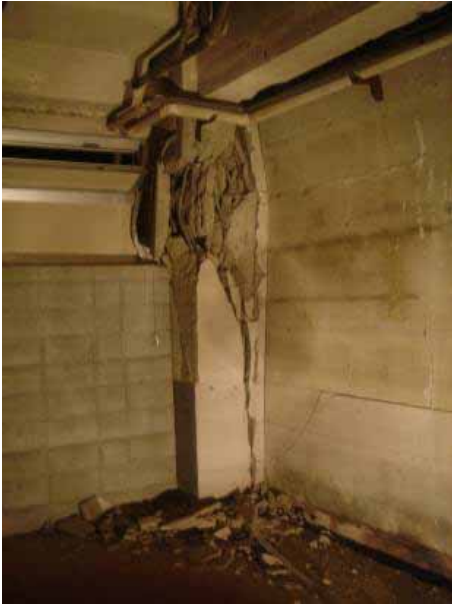
写真 13 1階柱のせん断破壊

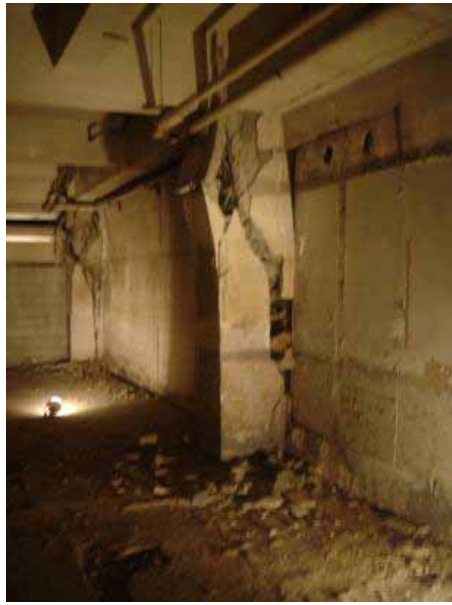
写真 14 1階柱のせん断破壊

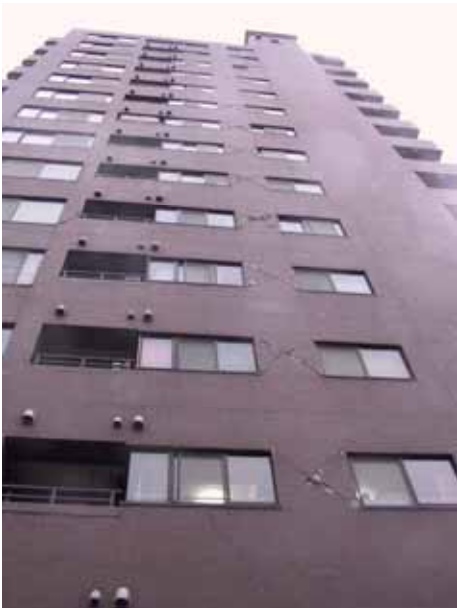
写真 15 共同住宅外壁面のせん断ひび割れ

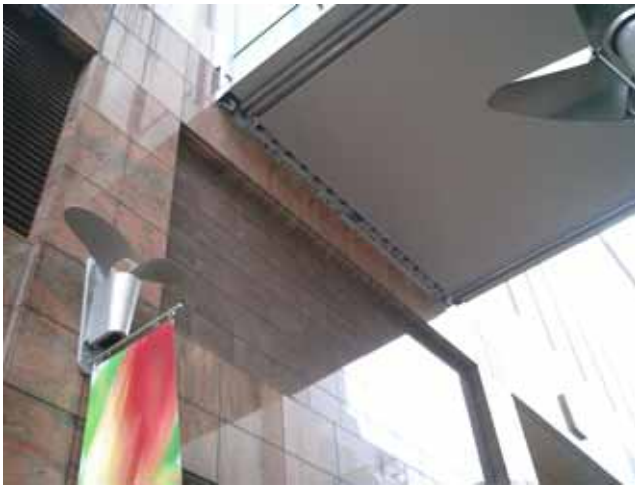
写真 16 エキスパンションジョイントの被害

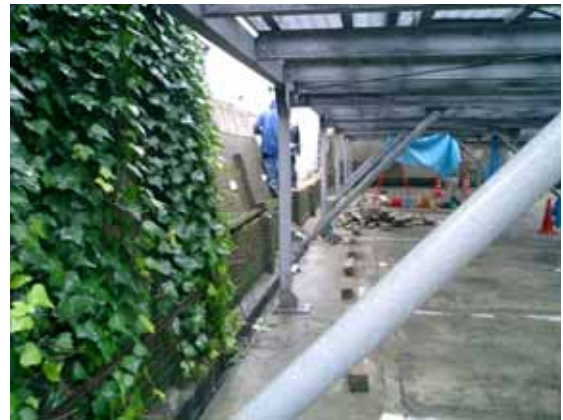
写真 19 駐車場の塀の崩壊

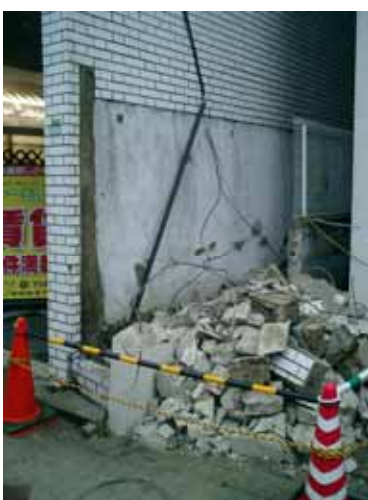
写真 20 塀の崩壊

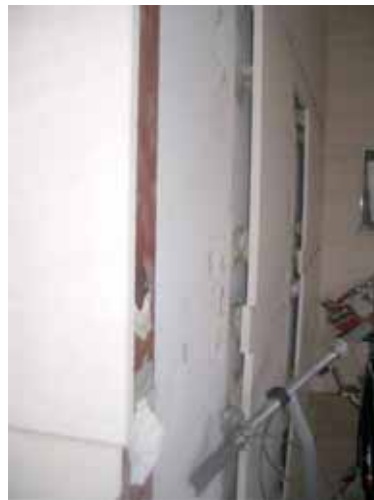
写真 21 外壁の剥離

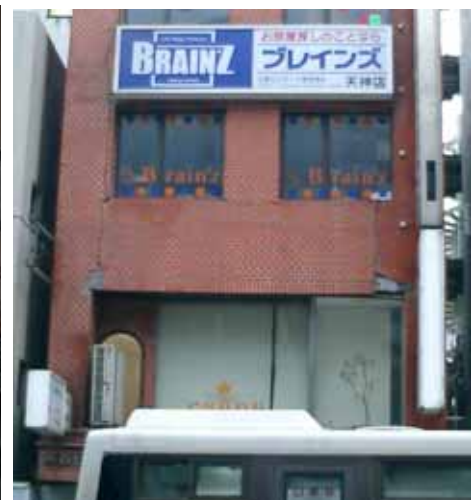
写真 22 外壁のひび割れ・落下

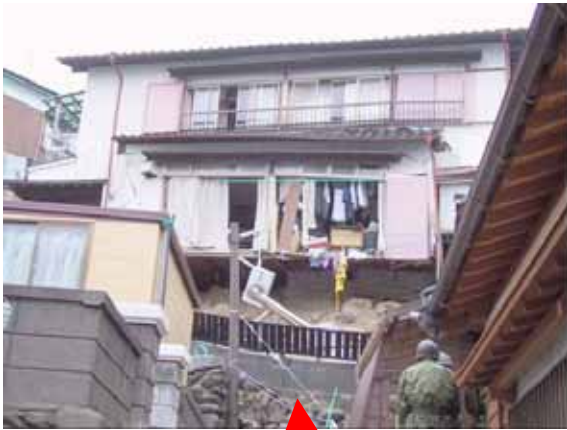
敷地地盤の破壊

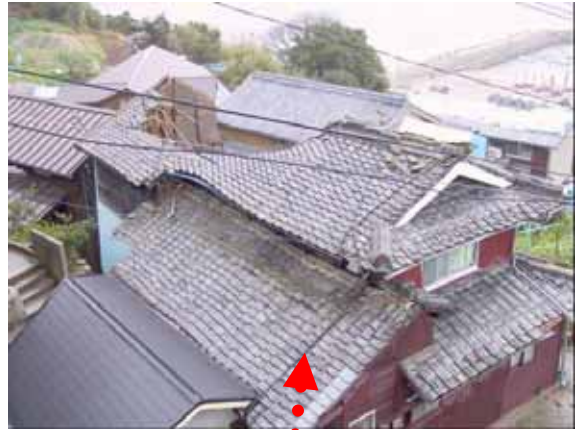
瓦屋根の崩壊

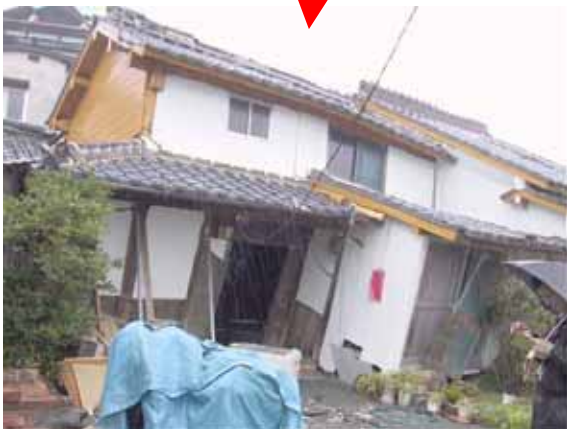
建築物の1階の著しい傾斜

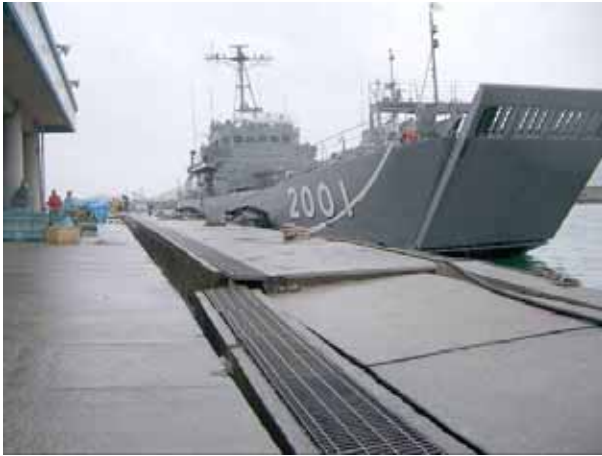
写真 25 海沿いの地盤変状

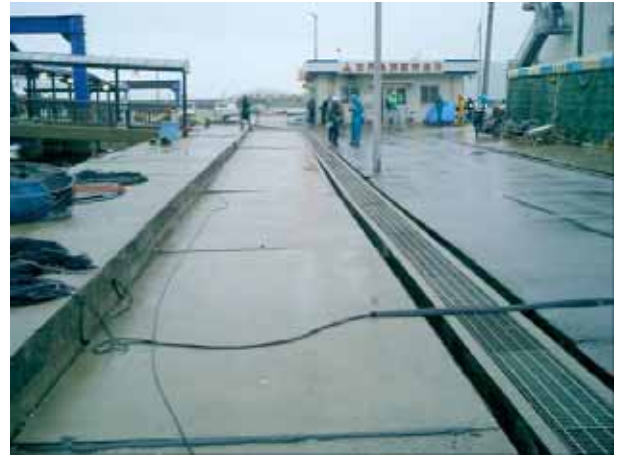
写真 26 海沿いの地盤変状

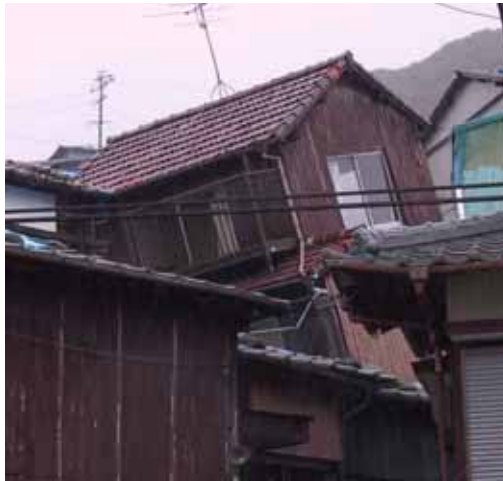
写真 27 全体的に傾いた住宅

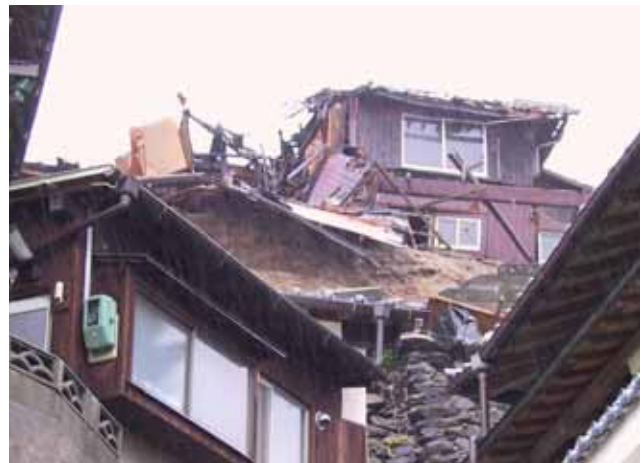
写真 28 敷地と構造の崩壊

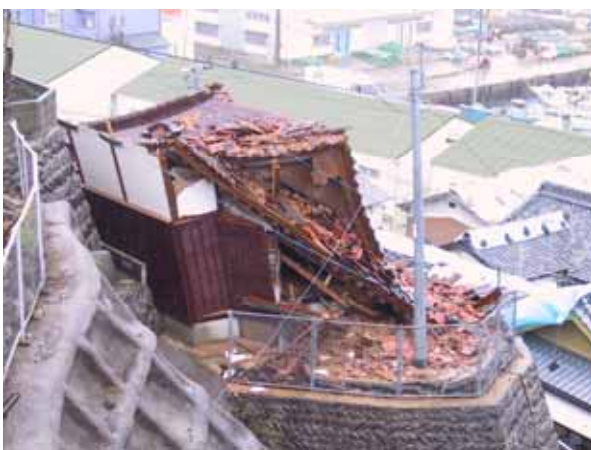
写真 29 崩壊

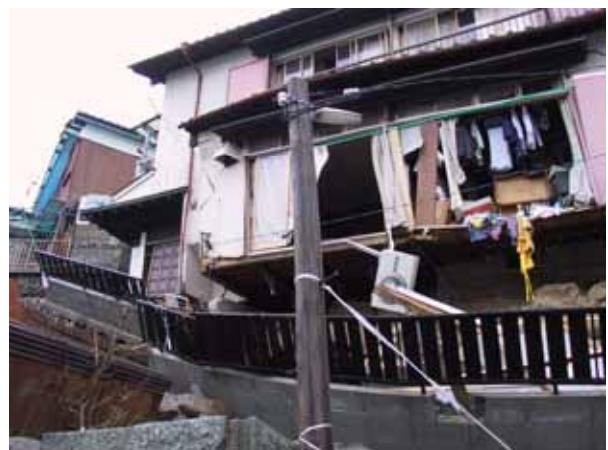
写真 30 敷地の破壊

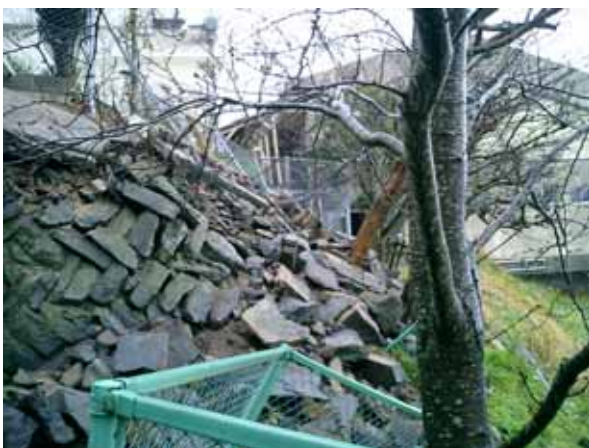
写真 41 小学校南側の斜面の崩壊

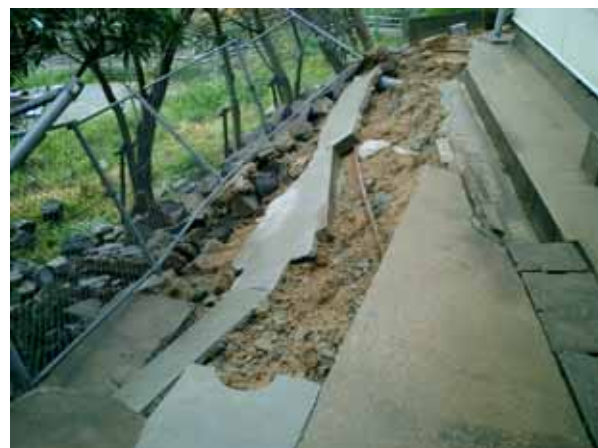
写真 42 小学校南側の斜面の崩壊

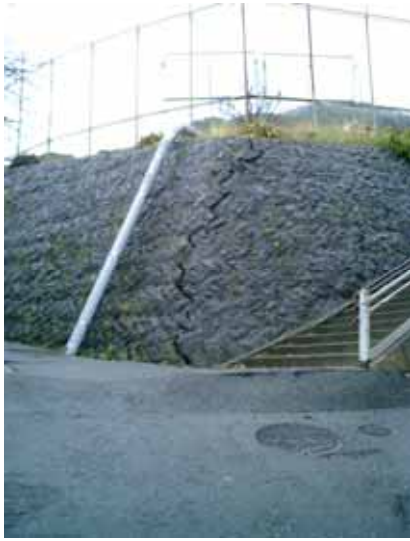
写真 49 中学校の海岸側
(擁壁と道路の割れ)

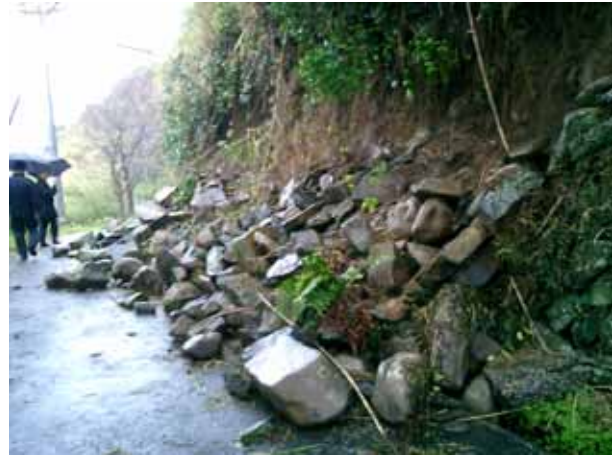
写真 50 東側海岸沿いの石積み擁壁の崩壊

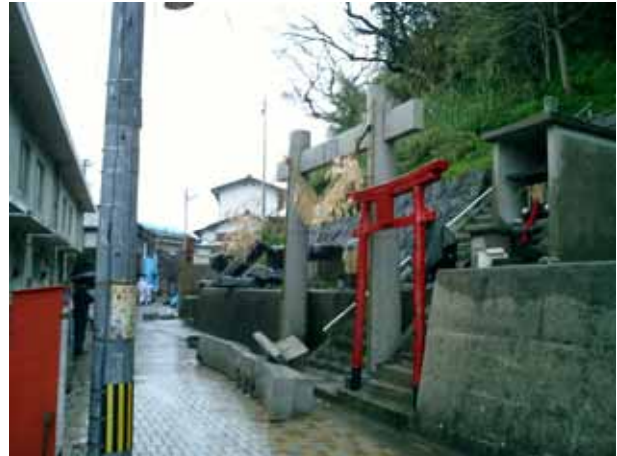
写真 52 鳥居の落下
