平成20年岩手・宮城内陸地震報告 (土砂災害)

国土技術政策総合研究所
危機管理技術研究センター
砂防研究室

平成20年(2008年)岩手・宮城内陸地震による崩壊地分布

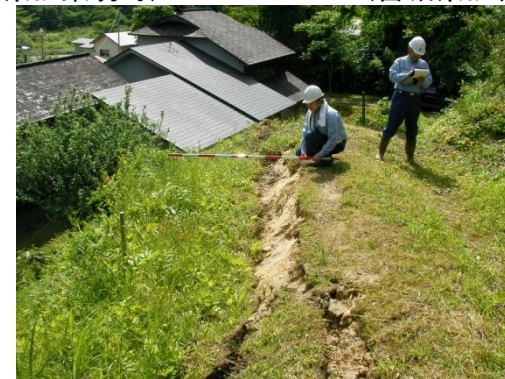
点検で危険度Aと判定された箇所
(宮城県旧花山村)

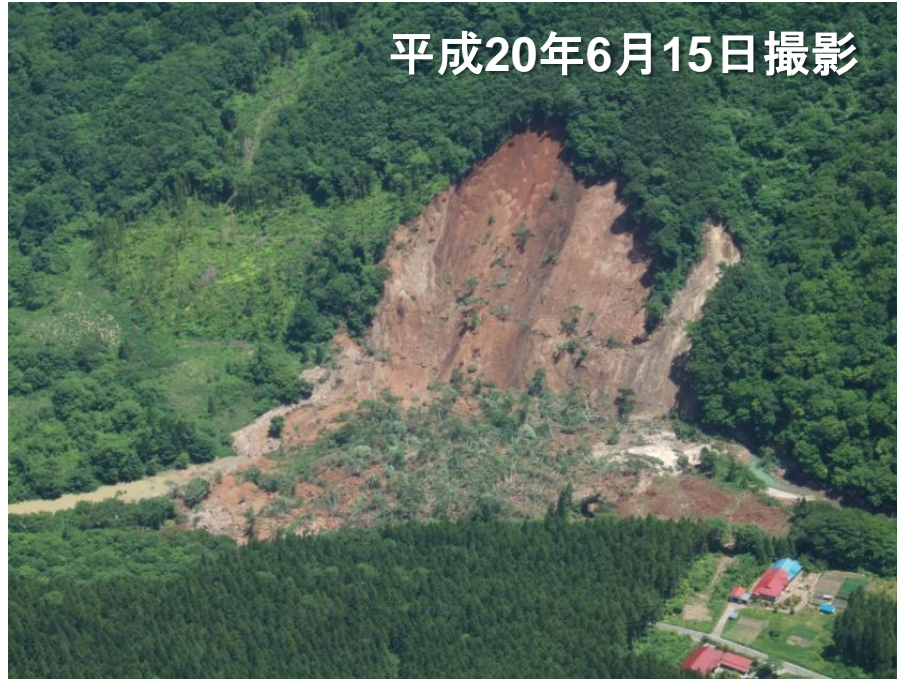
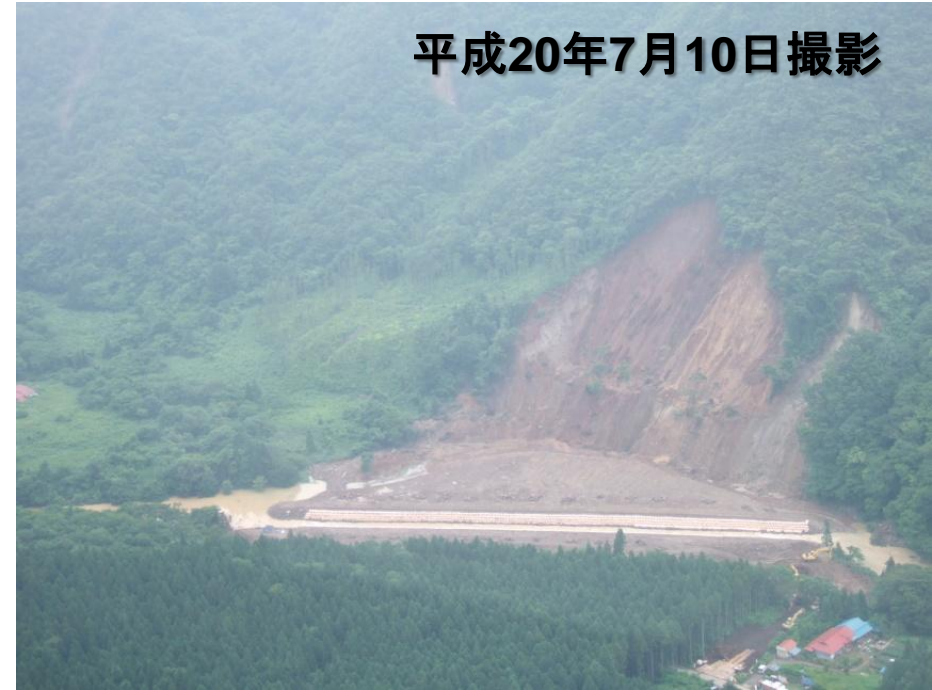
浅布地区

河道閉塞(天然ダム)掘削前後の写真

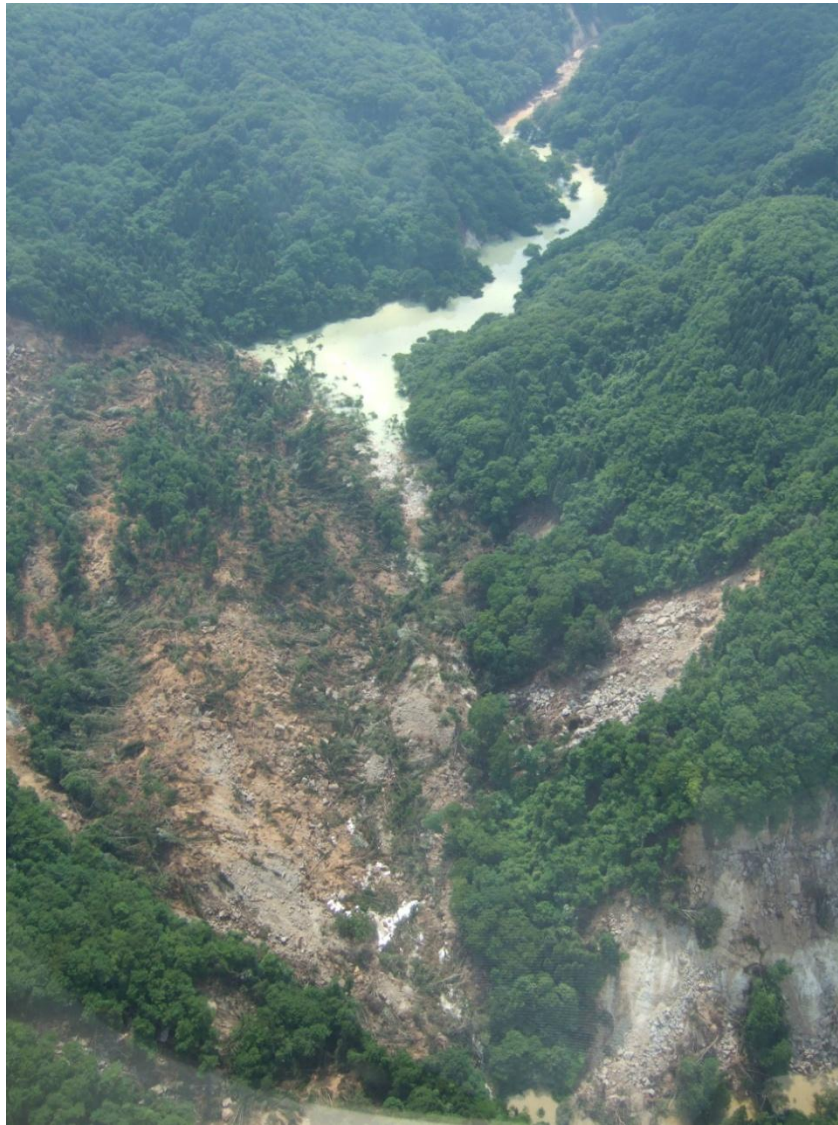
沼倉裏沢における河道閉塞(天然ダム)の 越流侵食事例

平成20年6月20日13時頃撮影

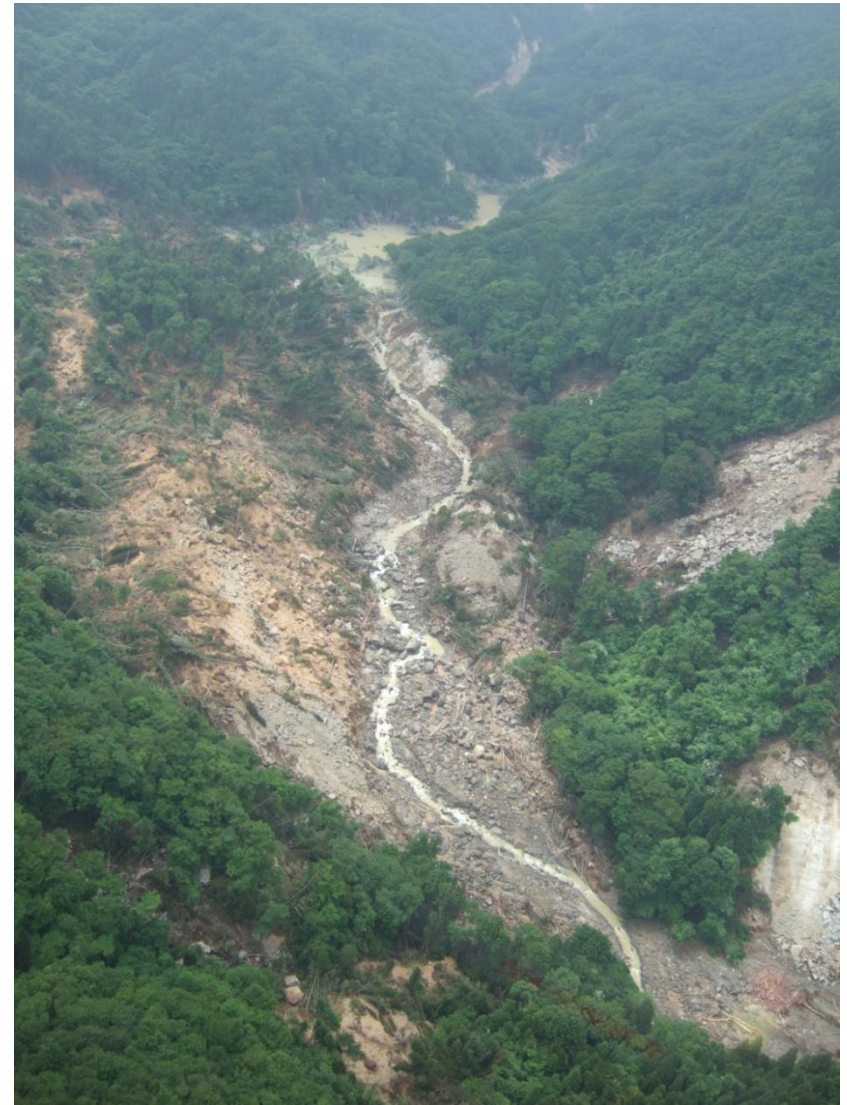
平成20年6月21日12時頃撮影

宮城県栗原市沼倉裏沢地区付近(三迫川) 下流から上流を望む

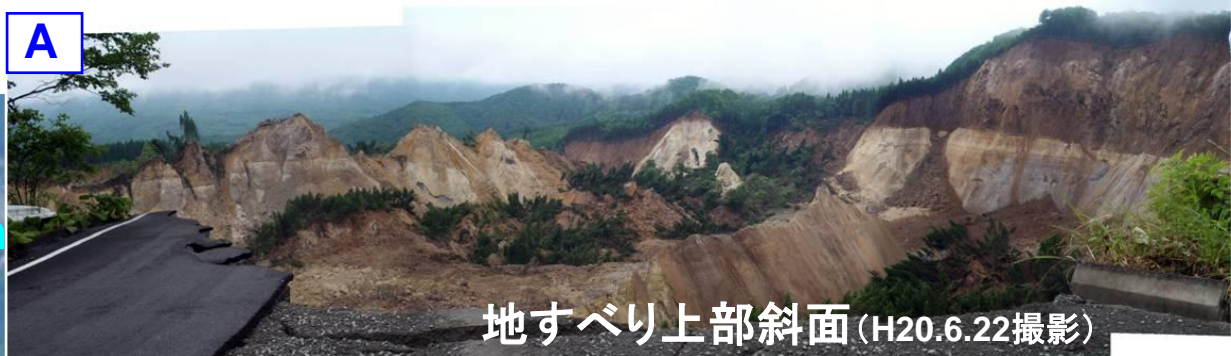
A

長さ約1,400m, 幅約810m,
滑落崖高さ約140m, 平均土層厚約55m
移動土塊量約4,500万 m^3
(宮城県調査資料より)

地すべり上部斜面 (H20.6.22撮影)

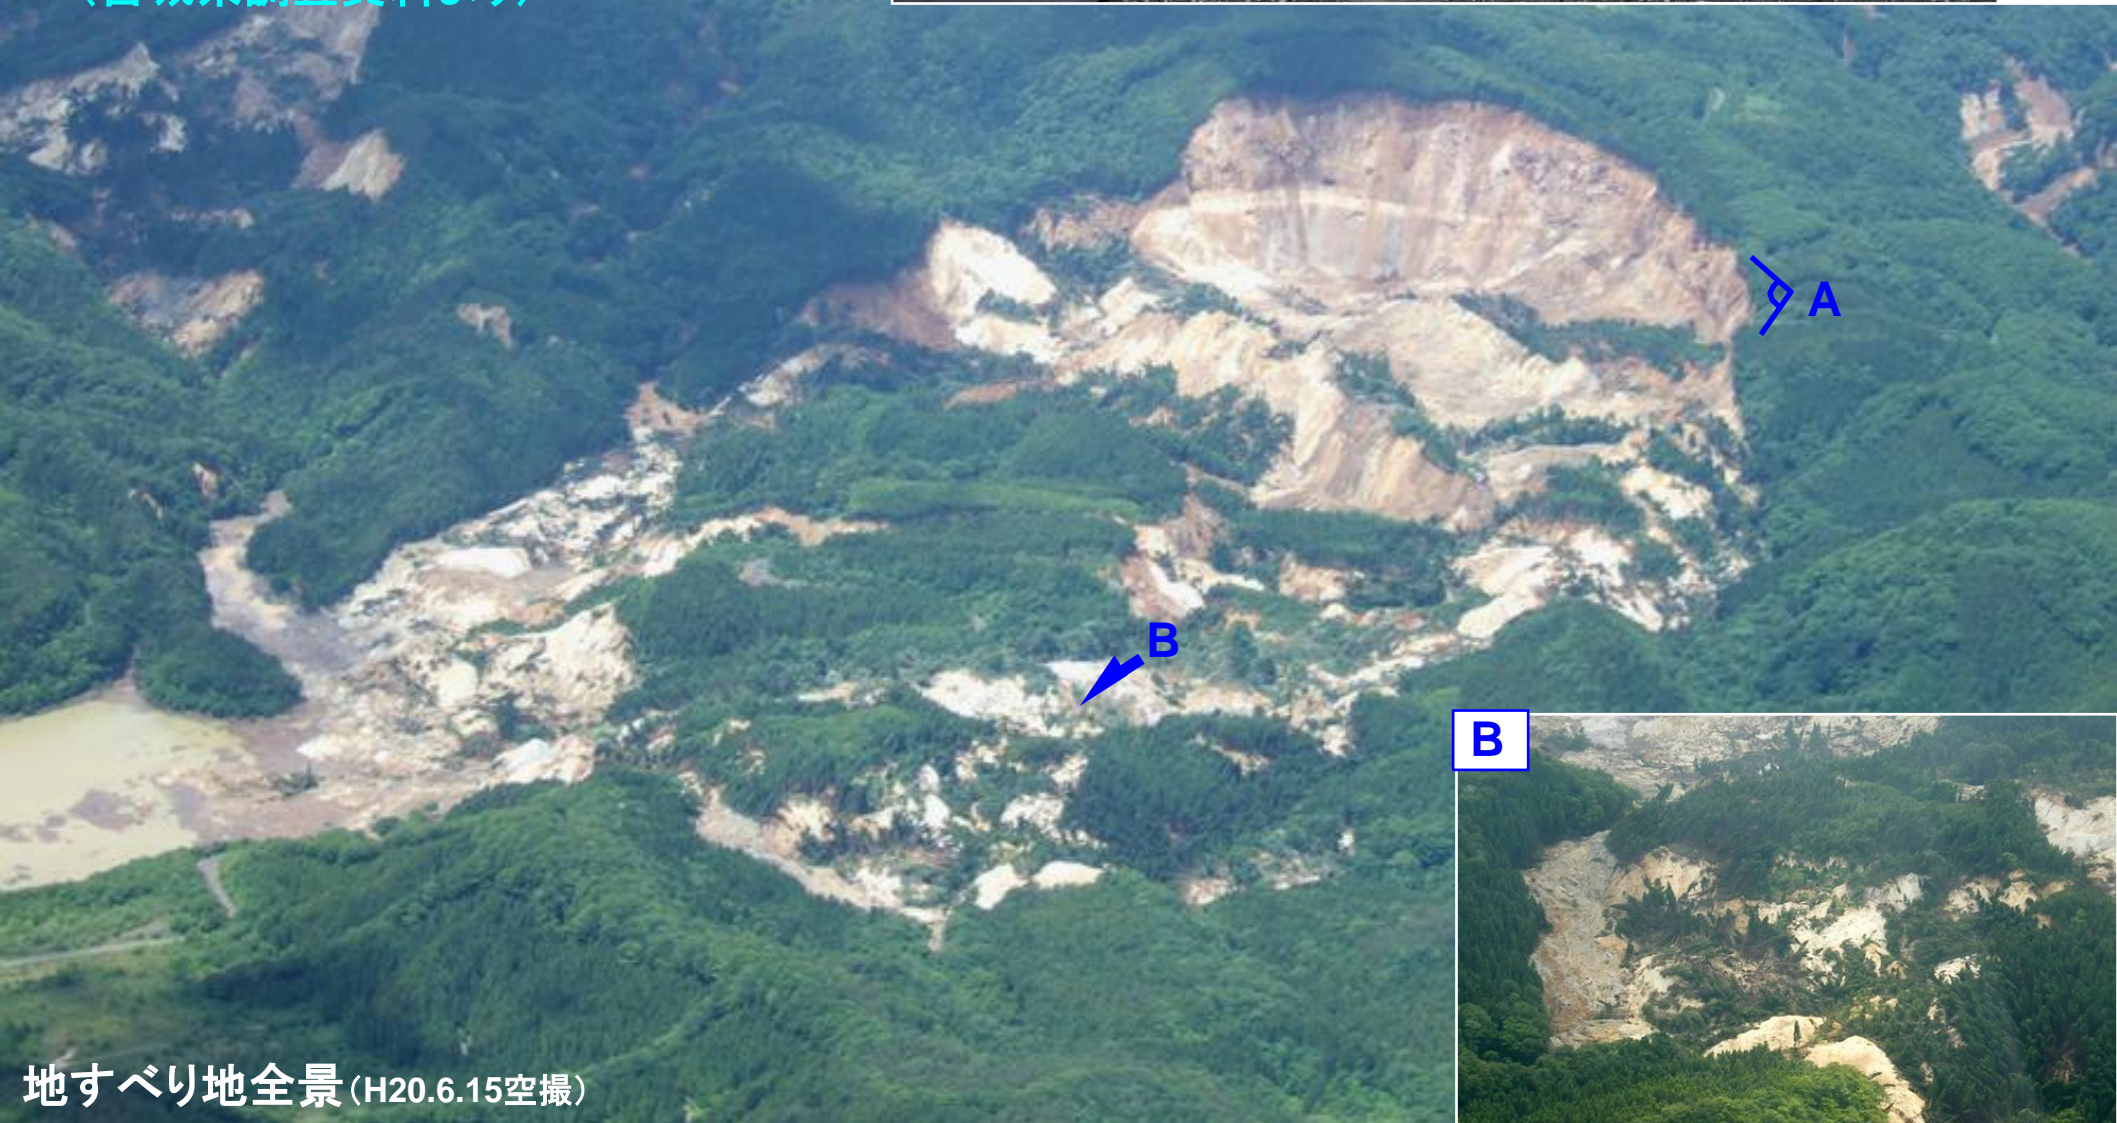
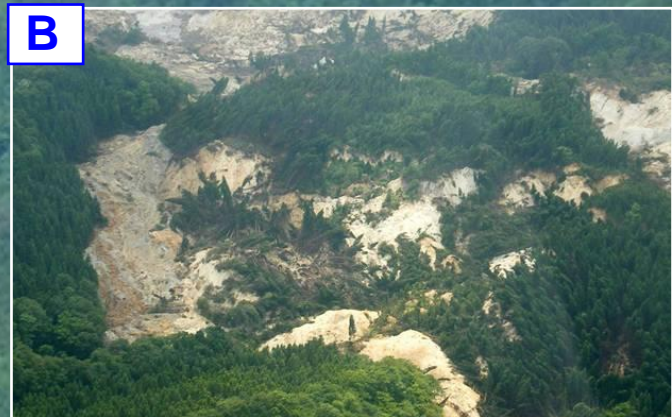
B

末端の圧縮部 (H20.6.15空撮)

地すべり地全景 (H20.6.15空撮)

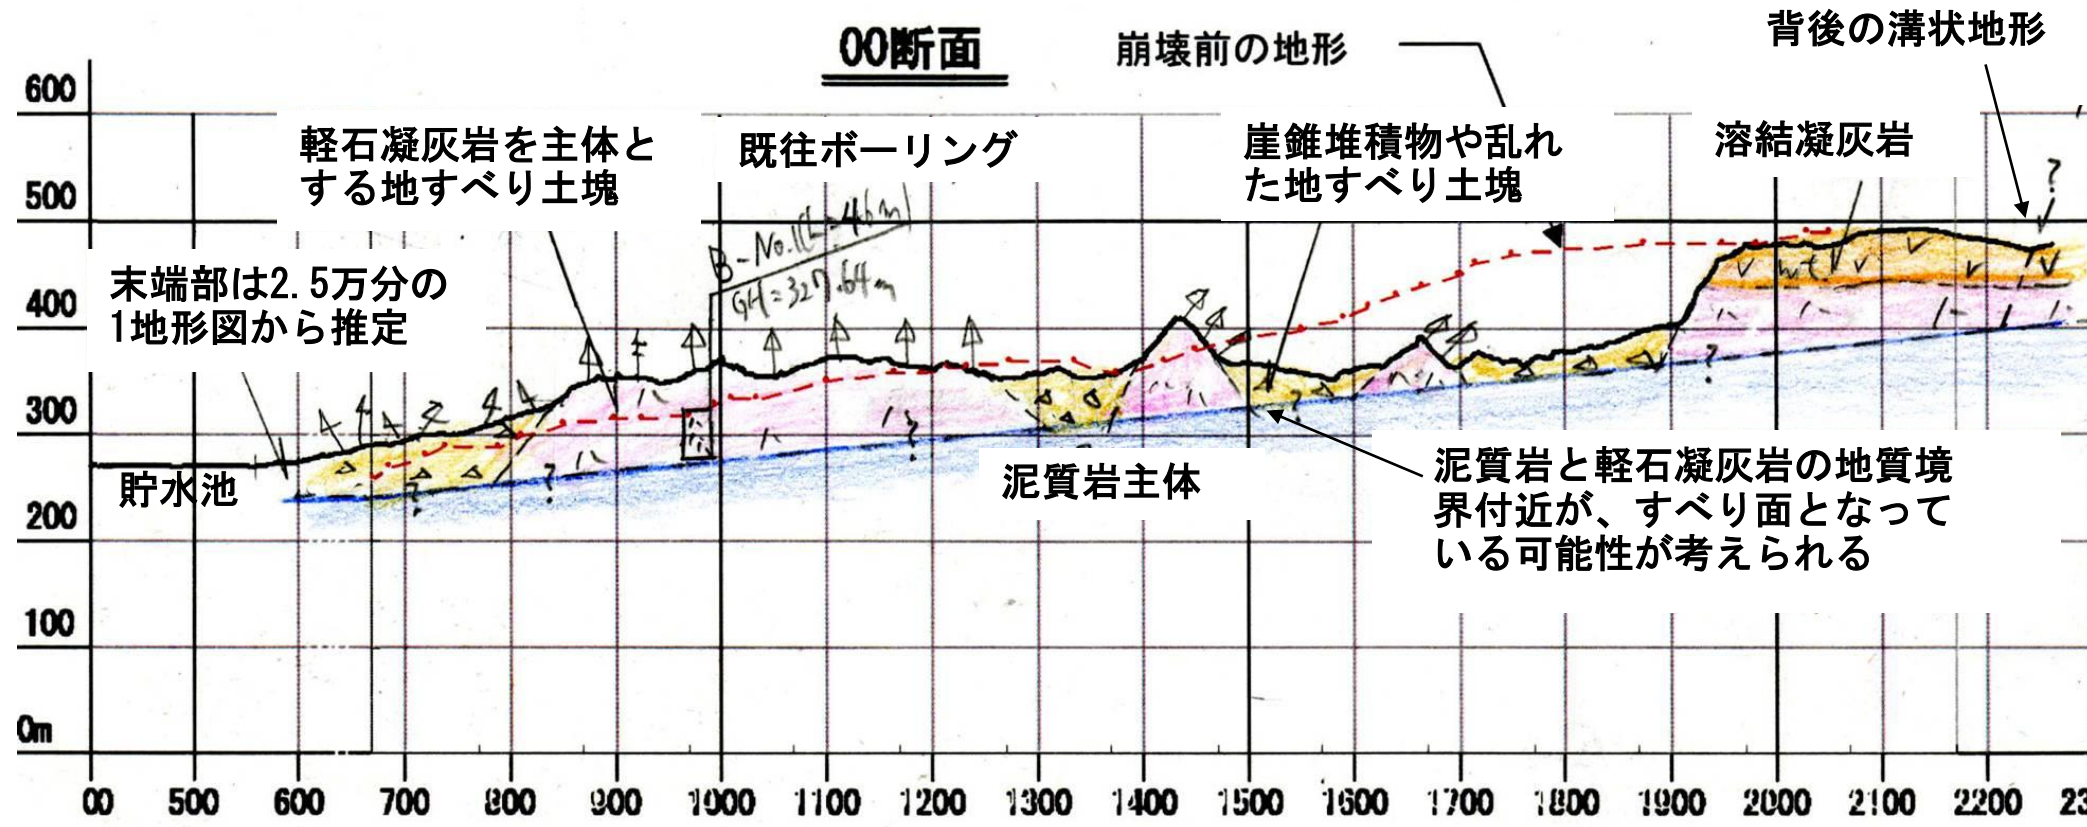
荒砥沢地すべり推定断面図

- ・ 崩壊前の地形は2.5万分の1地形図から作成。
- ・ 崩壊後の地形はレーザプロファイラデータから作成。
- ・ すべり面や地質の分布は現段階では不明であるため、本図は推定の断面図である。
- ・ 地すべり発生前の地形勾配は平均 $\angle 10^\circ$ 、すべり面の推定勾配は $\angle 6^\circ$ 程度と考えられる。

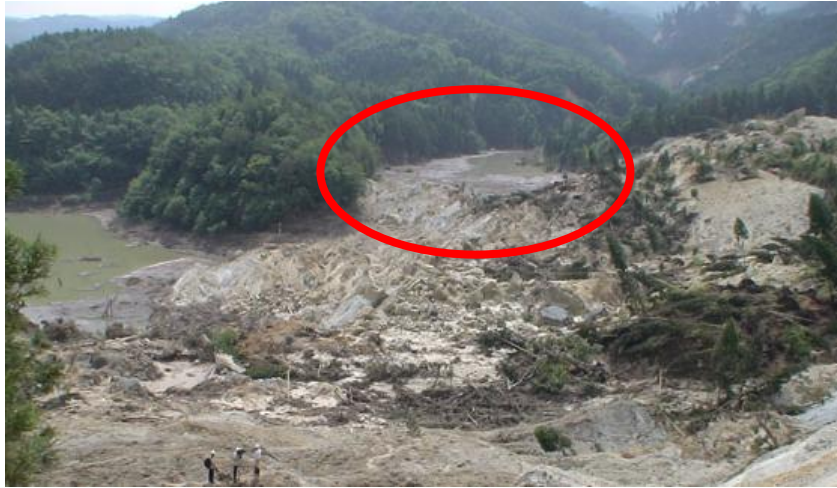
越流侵食前

平成20年6月21日撮影

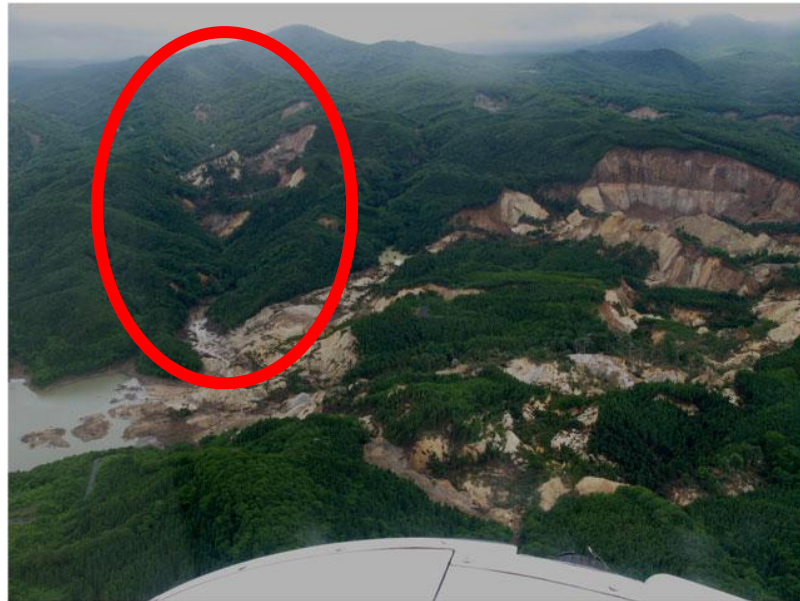
越流侵食後

平成20年6月24日撮影

平成20年6月24日未明に荒砥沢ダムの水位が上昇した。

調査の結果、支川シツミクキ沢の湛水池が形成されていた場所で、下流へ水が流下した形跡が見つかった。

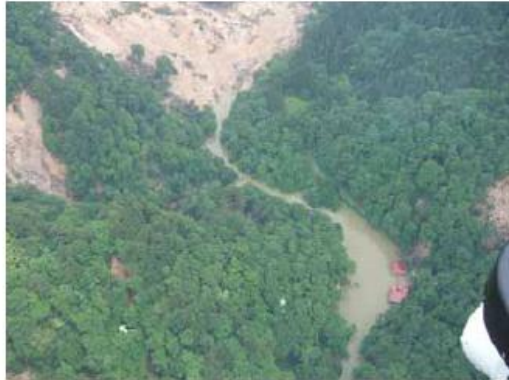
平成20年6月21日(写真-5.1)の時点で、水位は天端より低かった。以上のことから、決壊までに要する時間と決壊のパターンの推定、ピーク流量の推定を行う。なお、平成20年6月30日現在の湛水状況を写真-5.2に示す。30日現在で越流は始まっていない。

写真-5.1 宮⑤湯ノ倉 (平成20年6月21日撮影)
写真下側が上流。

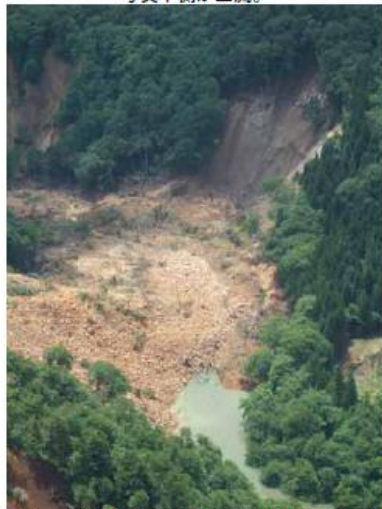
写真-5.2 【参考】宮⑤湯ノ倉 (平成20年6月30日撮影)
写真下側が上流。

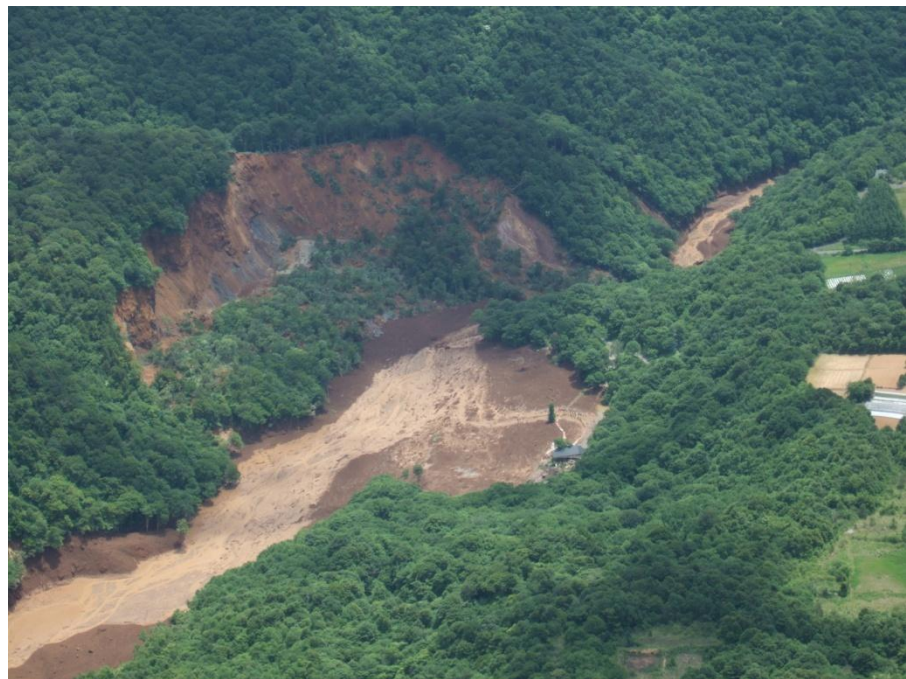
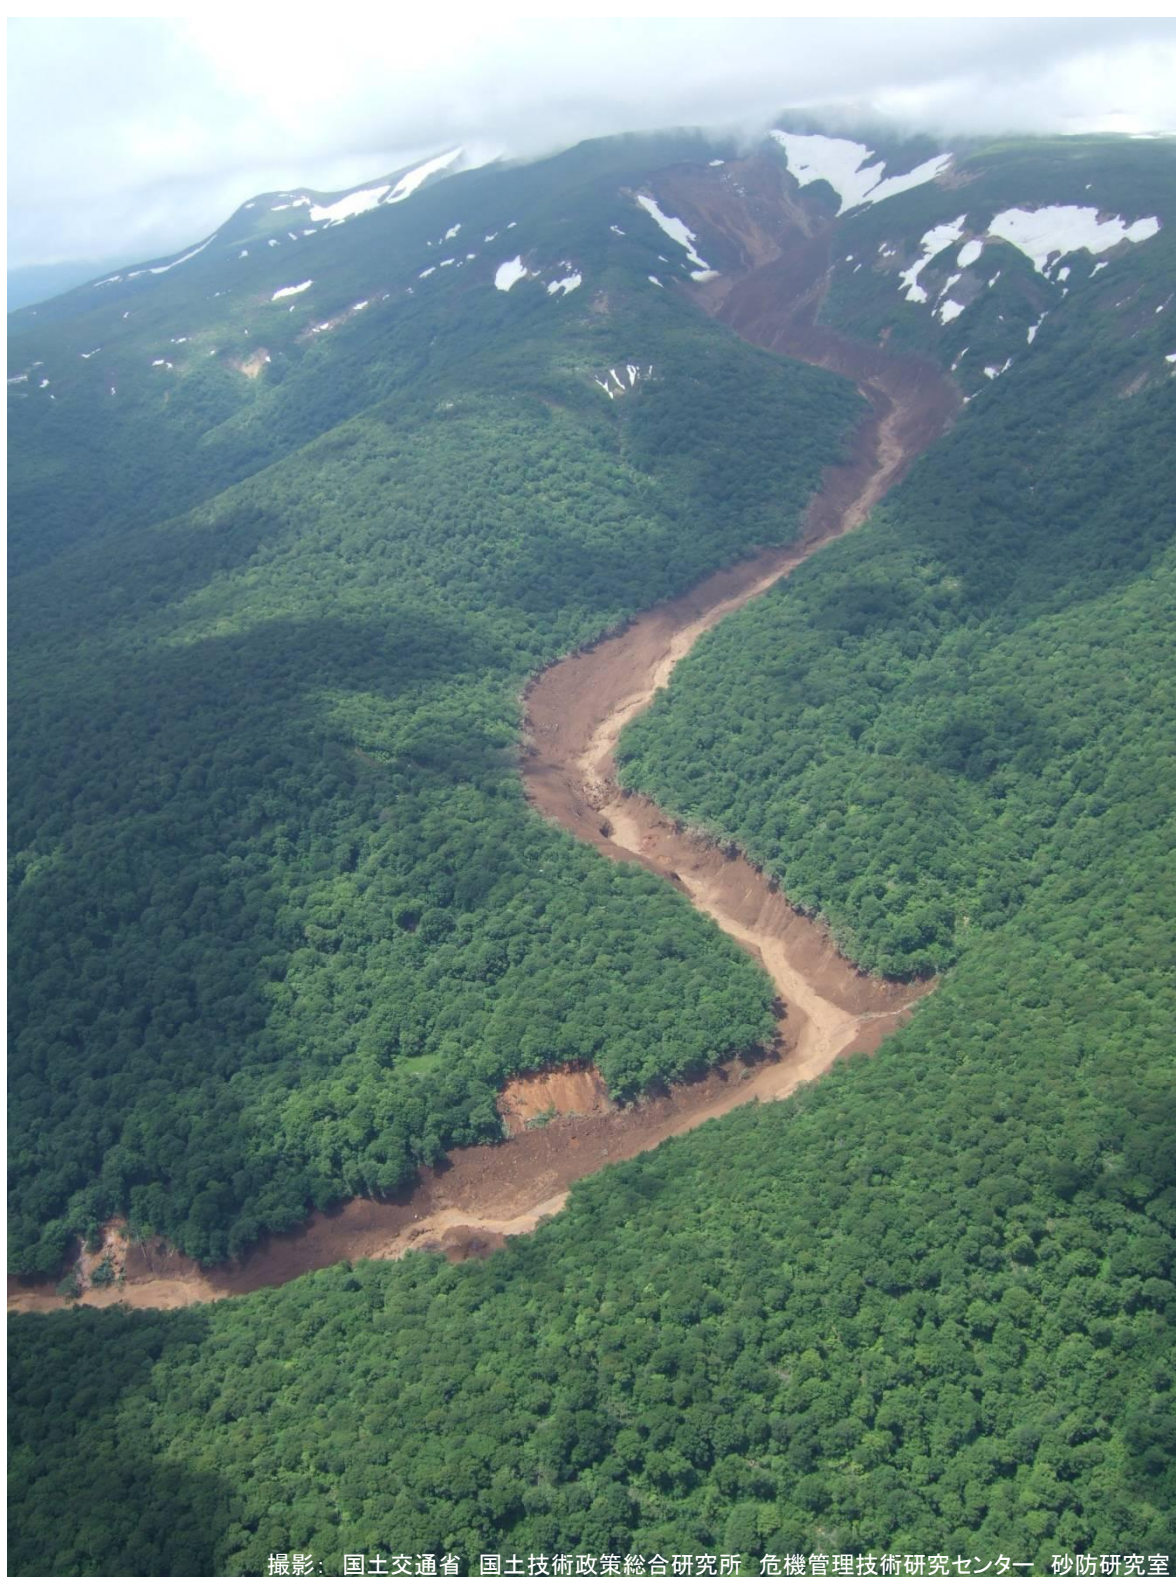
東栗駒山の東斜面が崩壊し、土石流を形成し流下した。

温泉旅館「駒の湯温泉」が被災した。

平成20年6月15日撮影
