(4) 大規模地すべり 荒砥沢ダム周辺で発生した 大規模な地すべりの状況

(独) 土木研究所 地すべりチーム
上席研究員 藤澤和範

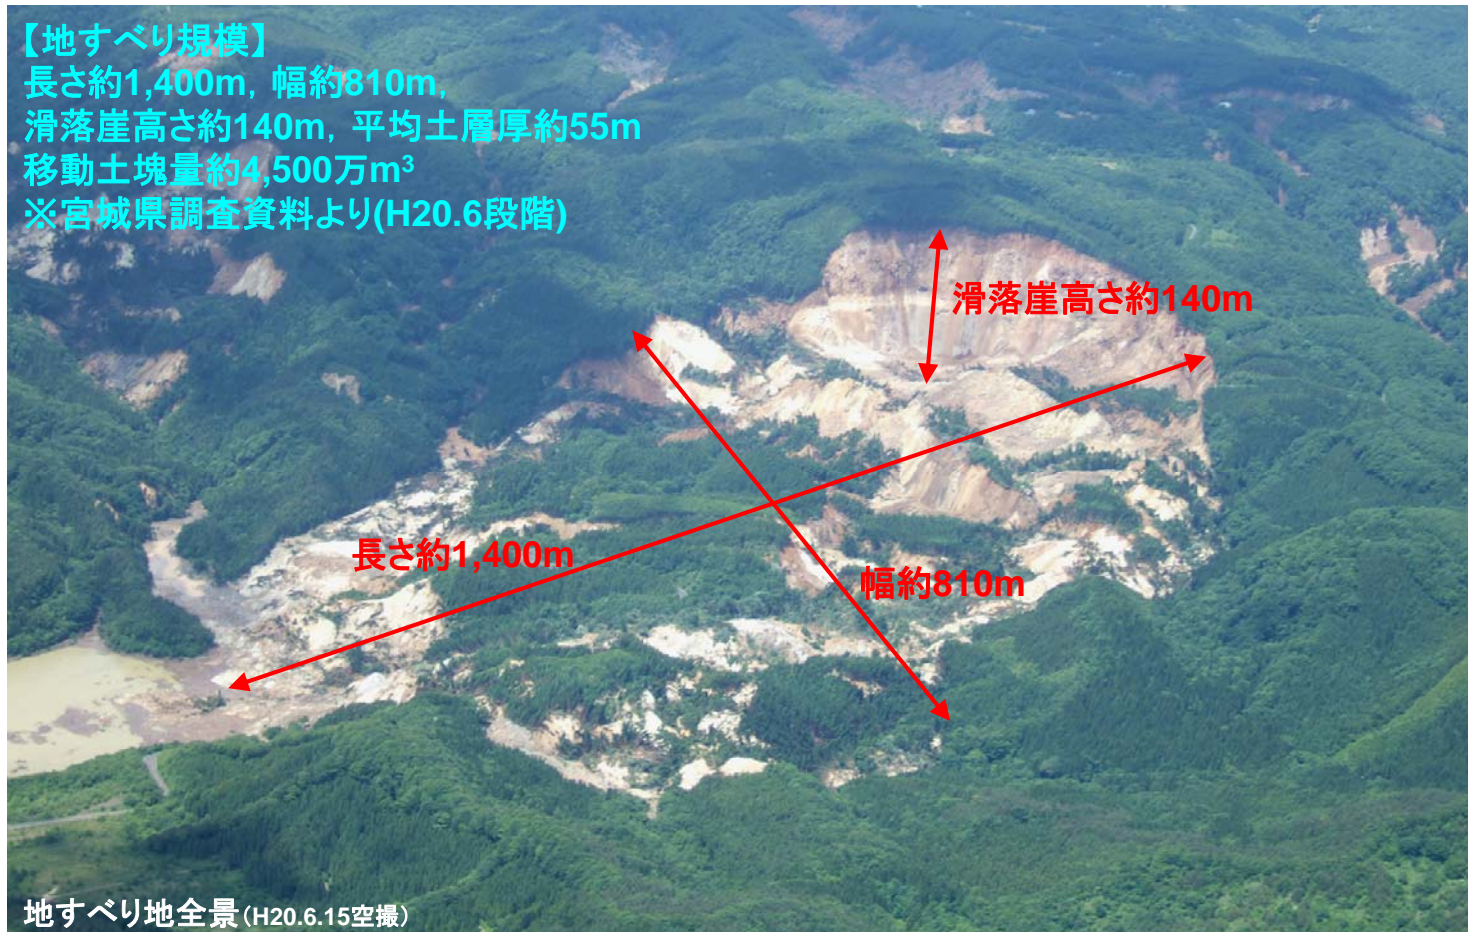
地すべり地全景 (H20.6.15空撮)

長さ約1,400m, 幅約810m,
滑落崖高さ約140m, 平均土層厚約55m
移動土塊量約4,500万 m^3
※宮城県調査資料より(H20.6段階)

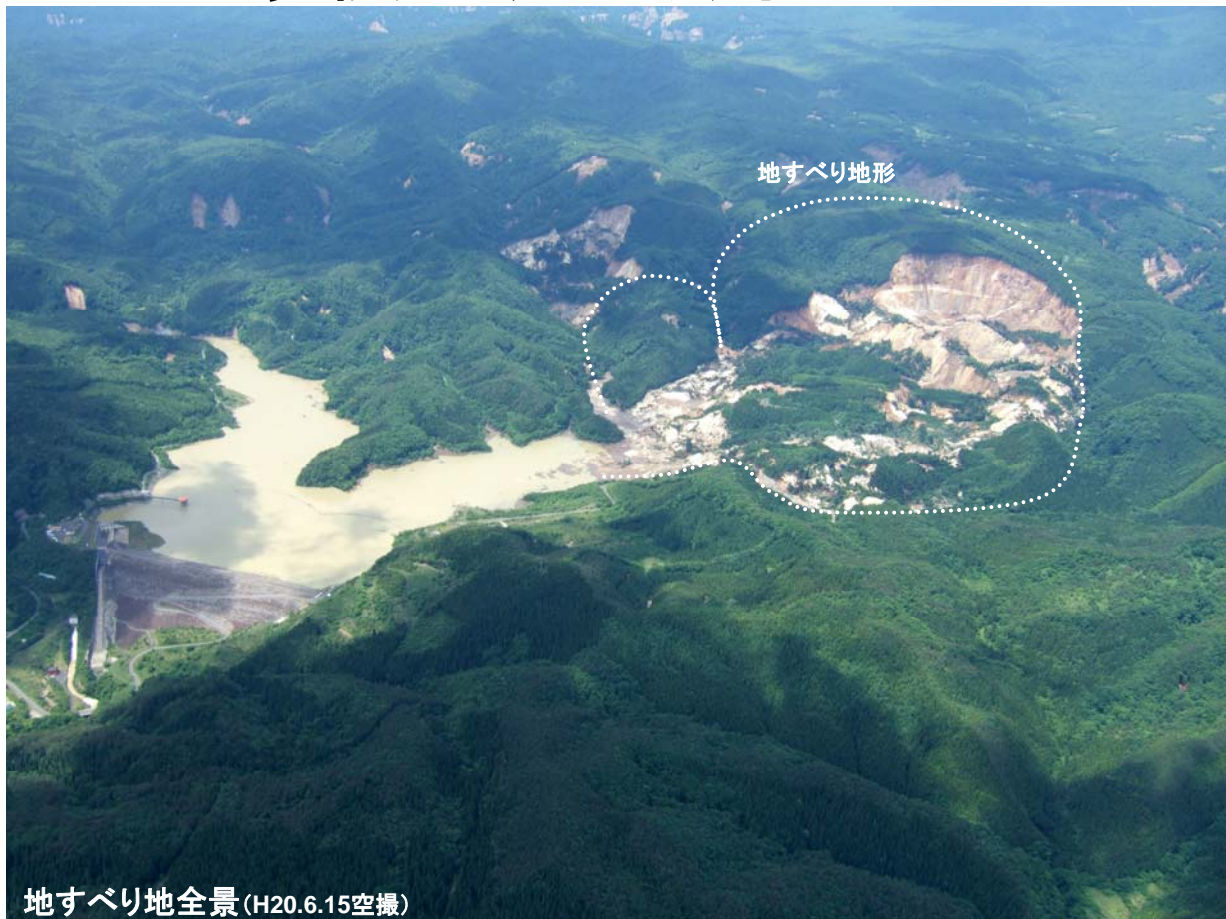
地すべり範囲の全景。周辺の地形は緩やかな起伏が見られる傾斜 10° 程度の緩斜面で、地すべり地形と考えられる。地すべり土塊は引張り部と圧縮部、細分化したブロックに分けられる。

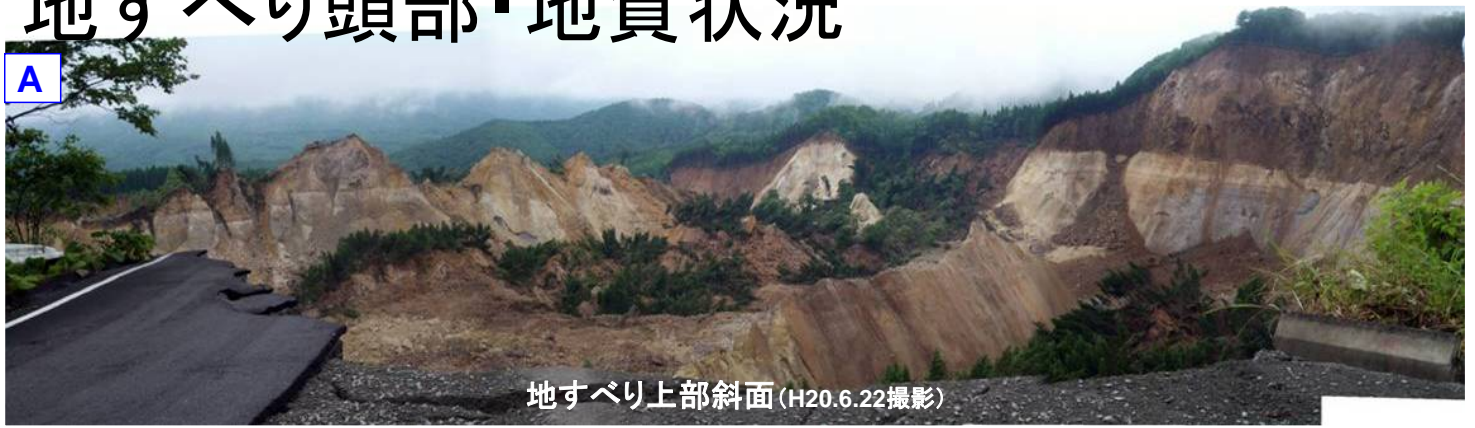
A

地すべり上部斜面 (H20.6.22撮影)

地すべり頭部の寸断された道路下方を望む。写真中央～左側は、地すべり本体から取り残された分離小丘の斜面上側が滑落した面であり、明瞭な条線が見られる。

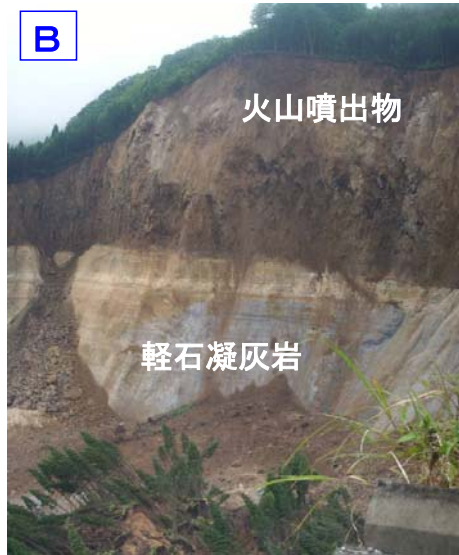
B

頭部滑落崖の全景。
上部は火山噴出物
(溶結凝灰岩主体)
下部は軽石凝灰岩
が分布する。

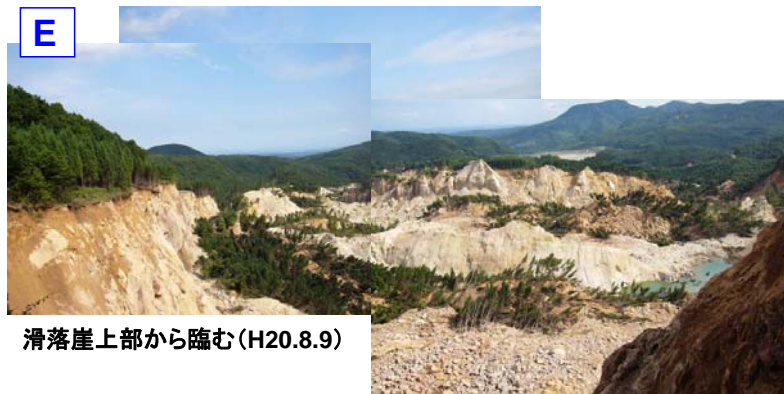
E

滑落崖上部から臨む (H20.8.9)

地すべり土塊頭部の引張り部。陥没した凹地形と分離小丘が帯状をなして交互に分布している。

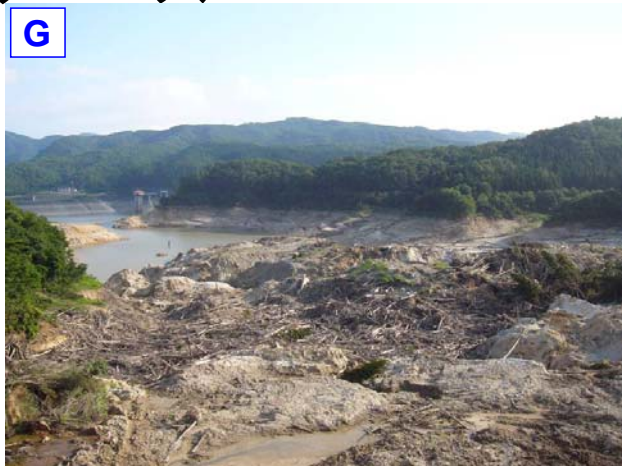
G

大規模地すべり末端部は二次すべりが発生し、地すべり土塊は乱れている (H20.8.9)

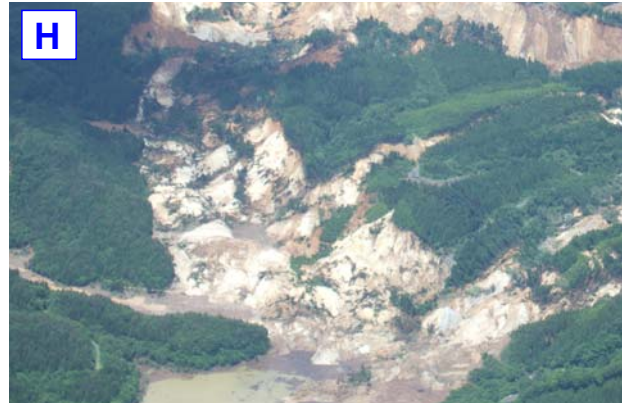
H

大規模地すべり末端部は貯水池に面した開放部となっている (H20.6.15空撮)

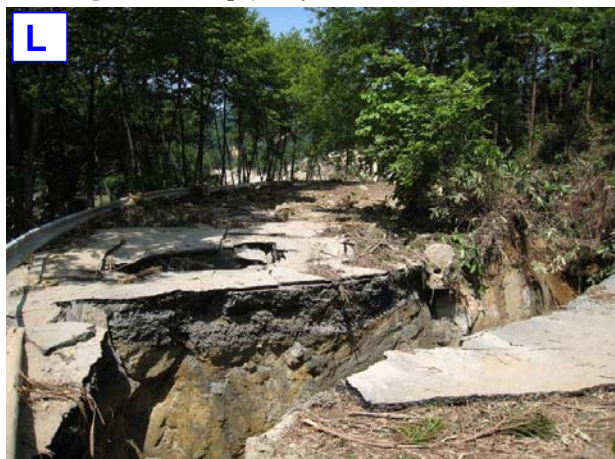
末端隣接ブロック左翼部の道路 (H20.6.22)

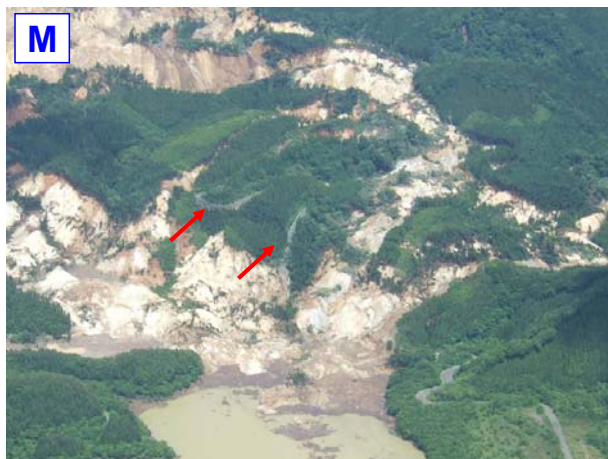
土塊内部に取り残された道路 (H20.8.9撮影)

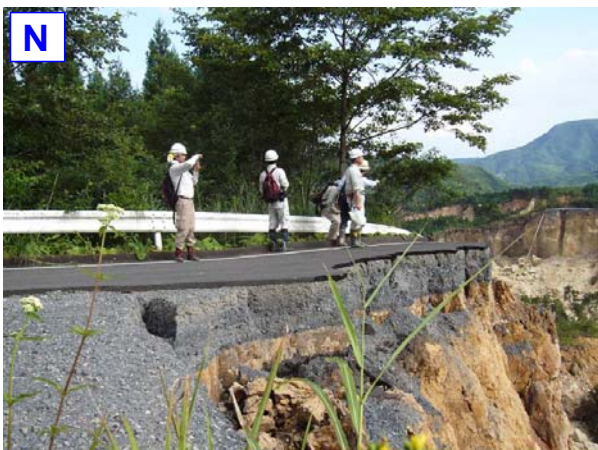
頭部滑落崖の寸断された道路 (H20.8.9撮影)

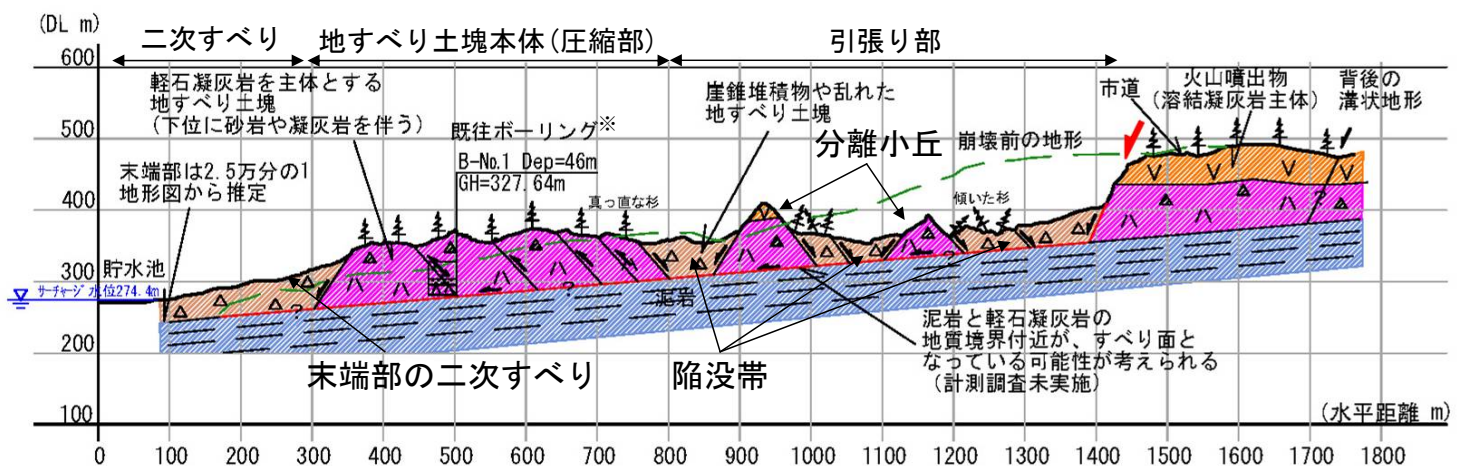
地すべり機構(1)

・古い地すべり地形(既存文献で抽出)。

・基盤岩は泥岩や軽石凝灰岩を主体層で、貯水池側に約5° 傾斜(流れ盤構造)。

・すべり面は、軽石凝灰岩主体層の下面付近(細粒凝灰岩?)と推定。

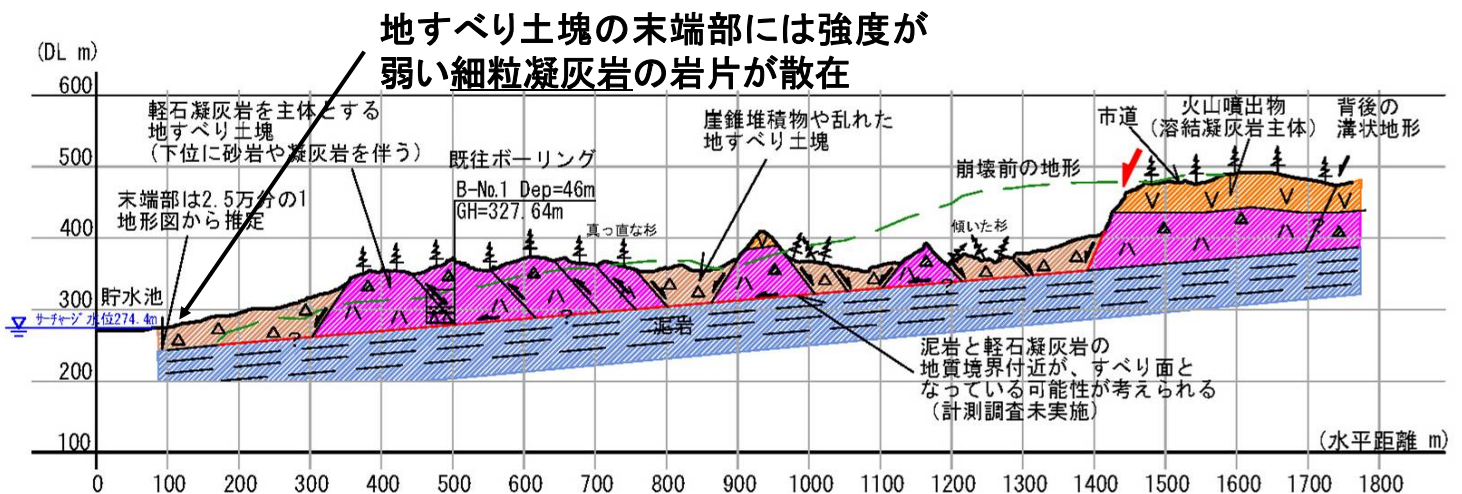
地すべり機構(2)

・過去に発生した地すべり地の一部が、1,000galを超える強い地震動によって滑動。

・直線的なすべり面の形状、引張り部と地すべり本体の圧縮部が明瞭に区分される地形の特徴

→すべり面が直線で末端が開放された流れ盤の地すべり(通称:椅子型地すべり)
