平成20年岩手・宮城内陸地震 調査報告会

「道路土工・斜面」

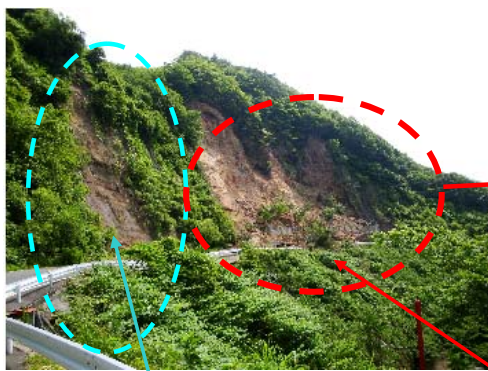
高さ約35mと比較的小規模な崩壊。
崩壊土砂は落石防護ネットの裏側をとおり路面に到達。
岩塊の大きさは最大約1.5m。

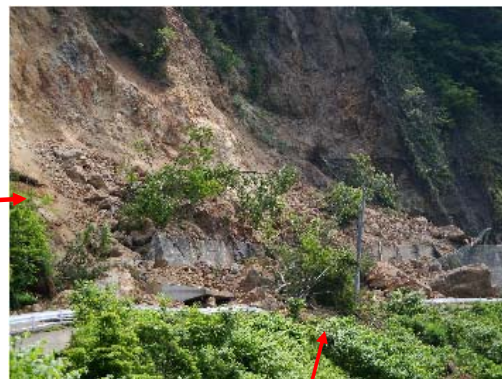
【調査箇所⑫】 県道37号 奥州市衣川区大平地区 岩盤崩壊による擁壁および落石防護柵の倒壊

- 高さ約55m、延長約100mの範囲で、**岩盤崩壊**が発生。
- 斜面上には不安定岩塊が多数残存。
- 斜面上部の岩盤は開口亀裂が多数発達しており、不安定な状態。
- 道路面は、沢側に向かって沈下。

高さ約55mと比較的崩壊が大きく、
岩塊の最大径は約8m程度と推定。
崩壊斜面下部の擁壁および落石防護柵が倒壊。

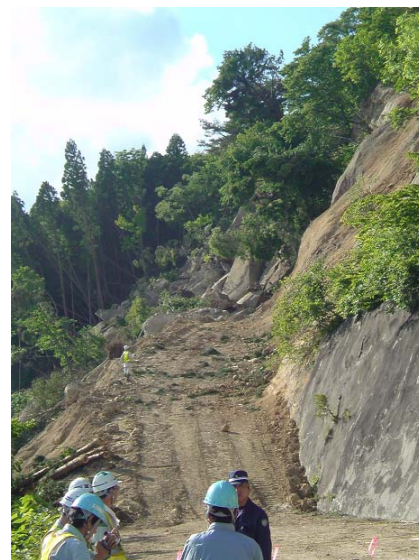
近傍道路斜面の岩盤崩壊

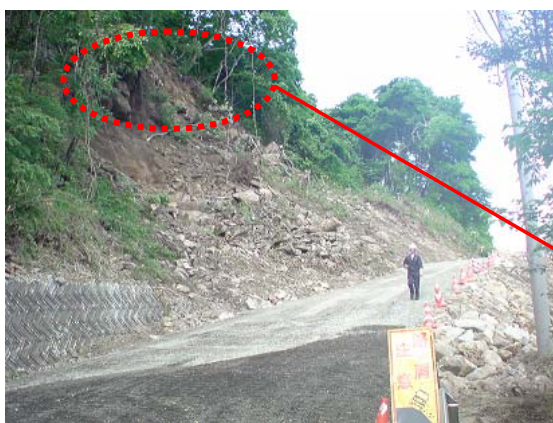
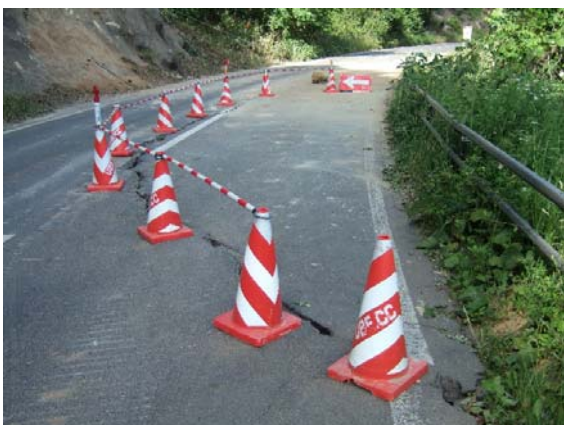
【調査箇所⑥、調査箇所⑯】 国道342号白崖地区 ブロック積擁壁上方斜面の岩盤崩壊

- ・斜面の高さ:約25m、幅:約50m
- ・崩壊土砂、岩塊が道路を閉塞。
- ・仮復旧道路を崩壊土上に造成。
- ・崩壊面および背後斜面にも最大径3m程度の岩塊が多数残存。

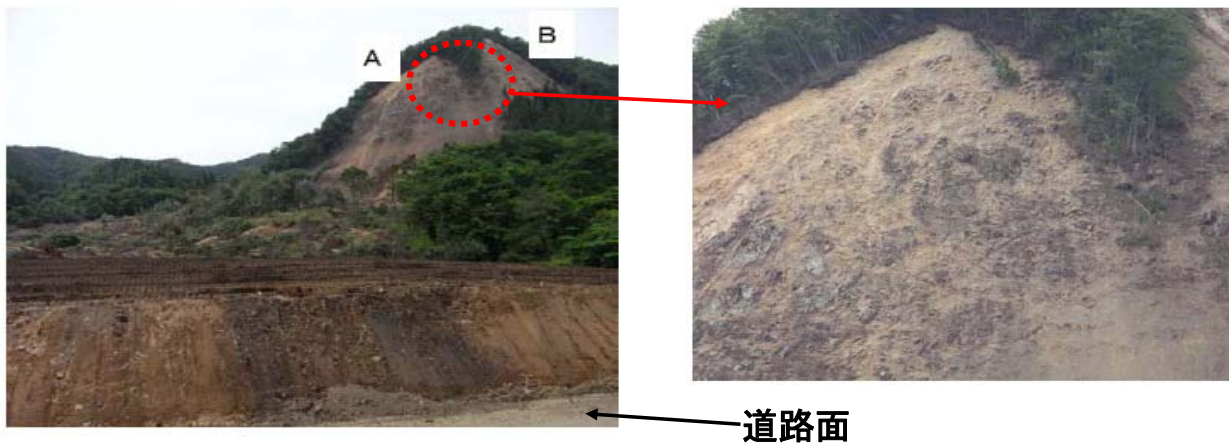
【調査箇所②③】 県道42号 栗原市沼倉栗駒 放森地区 大規模表層崩壊

- ・標高392.2m(三角点)の山の山腹急斜面で発生。
- ・斜面下端から崩壊頭部までの高さは120～130m(地形図から推定)。
- ・道路は崩壊頭部から約300m、斜面下端から約150mに位置(同上)。
- ・斜面形状は凸型で、斜面勾配は45～60°程度と推定。
- ・主崩壊(左写真のA)の土砂は、急斜面下の平坦地に堆積し、道路まで到達。崩壊土砂は調査時点で1車線分撤去済み。
- ・側方の崩壊(左写真のB)の土砂は斜面中腹に残存。

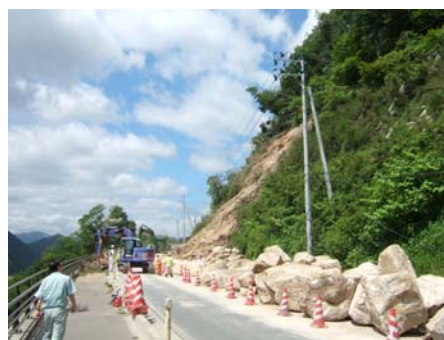
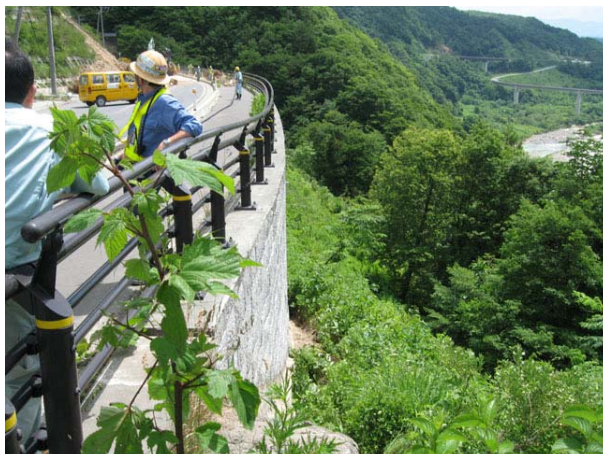
【調査箇所①、調査箇所⑧】 国道397号胆沢トンネル西側 軽量土盛土および上方斜面の岩盤崩壊

・気泡混合軽量土盛土(盛土高約10m)

・切盛境における路面クラック、段差(20cm程度)

・壁面工には変状は認められない

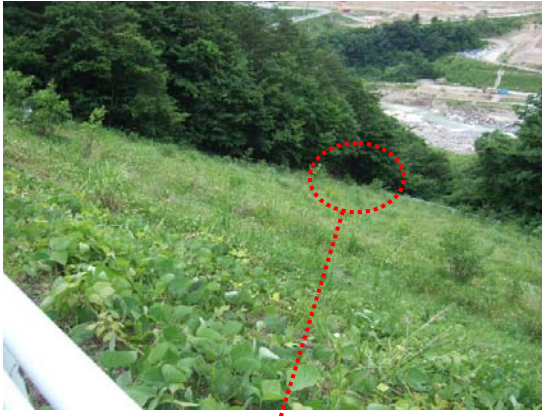
【調査箇所②】 国道397号胆沢トンネル東側の高盛土

谷埋め片盛土(盛土高約30m)

- ・路面、のり面にはクラック、段差等の変状は認められない
- ・盛土背後では山側の沢部からの流水および水たまりを確認

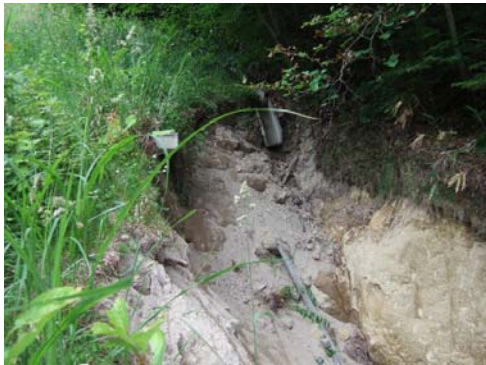
縦排水溝流末の浸食

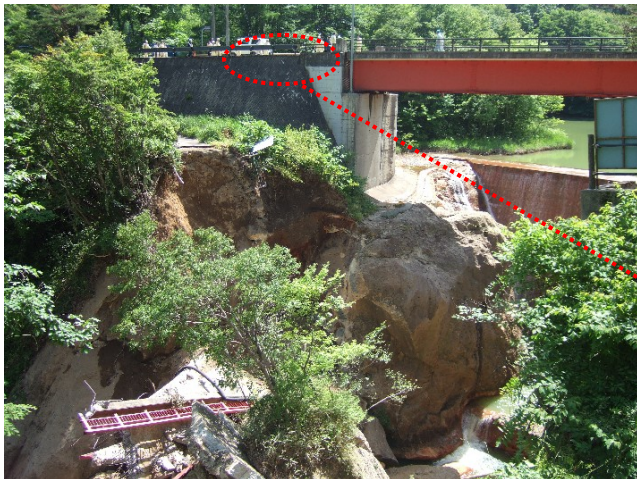
【調査箇所④】 国道342号 矢櫃ダム近傍 昇仙橋取付け部

- ・昇仙橋取付け部の路面には軽微なクラックのみ。
- ・近傍のブロック積擁壁には目立った変状は認められない。

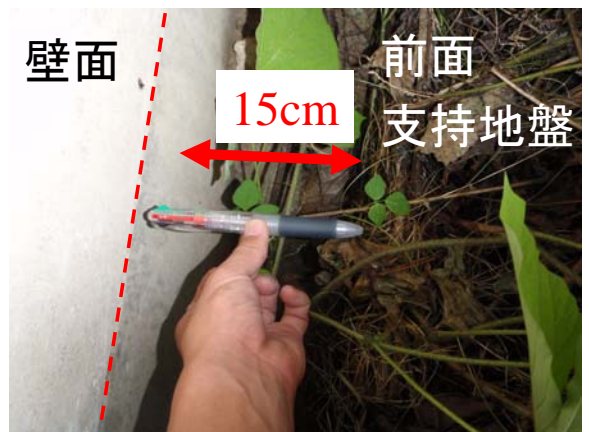
**【調査箇所】 岩手県国道397号 焼石トンネル東
馬留大橋 橋台取り付け盛土**

- 取り付け盛土はテールアルメ壁 (H=3m) で支持.
- 壁面の傾斜に伴い、歩道側で最大15cm 程度の沈下
- 前面支持地盤が15cm程度谷側へ移動
- 道路機能への影響は比較的軽微

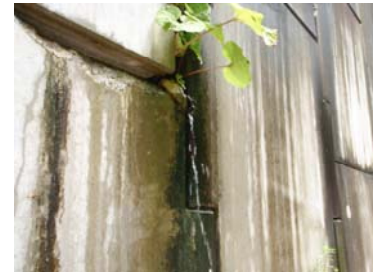
**【調査箇所】 秋田県国道398号 湯沢市小湯の沢付近
朴木橋 橋台取り付け盛土**

- 両側ともテールアルメ壁 (H=5m) で支持された取り付け盛土が沈下.
- 背面フィルター材は良質だが、背面裏込め土は難透水性の粘性土
- 常時変形に対して補強工事中。地震により壁面変形がさらに拡大した。

- 壁面はオーバーハング状態
- 壁面からの漏水を確認

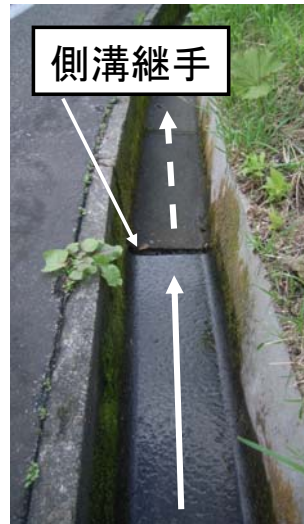
【調査箇所】 秋田県国道342号 雄勝郡東成瀬村付近

- 片切片盛区間の盛土部を支持するテールアルメ壁 (H=5~11m) が変位して15cm程度の路面段差が生じた
- フィルター材は良質な礫材だが、裏込め土は粘性土
- 側溝の継手部から盛土内部へ水が浸入していた可能性も考えられる
