台風 22 号による静岡県伊東市の建築物被害について(速報)

建築研究所構造研究グループ
同

1. 気象概況

2. 被害調査

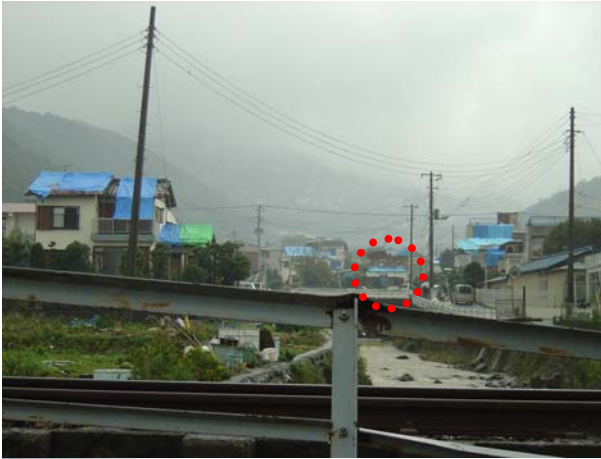
写真1 宮川沿いの被害状況

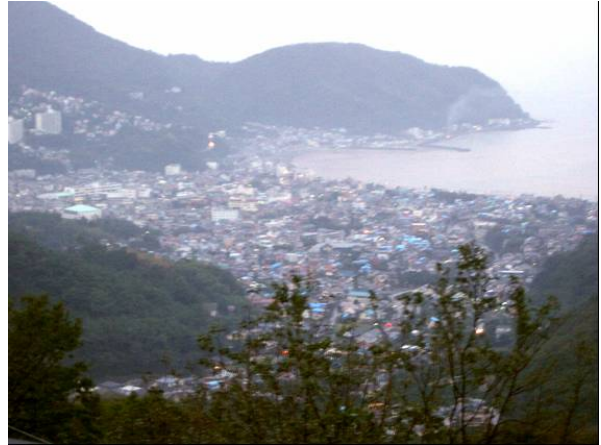
写真2 宇佐美地区の遠景

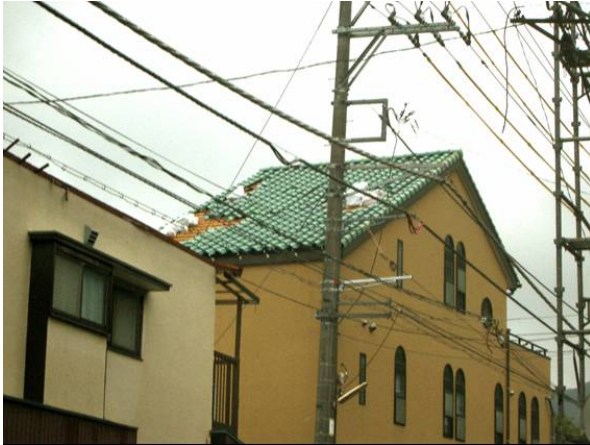
粘土瓦による屋根の住宅が多く、瓦の飛散による被害も多い。築年数が浅いと思われる住宅の被害は比較的軽微であるが、写真4のように屋根の一般部では無被害であっても局部的な風圧が作用しやすい棟や隅棟部では損傷箇所がみられた。

写真3 瓦の飛散

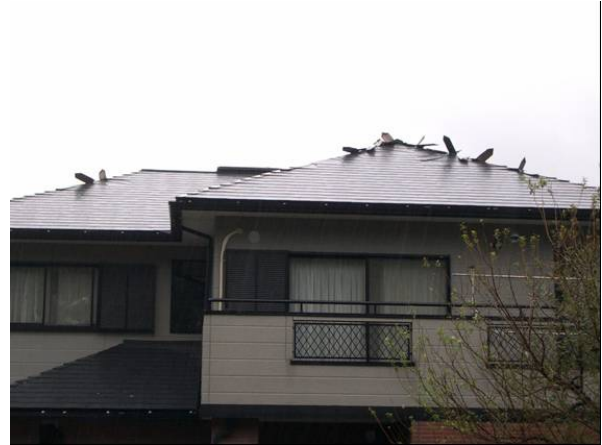
写真4 金属屋根の損傷

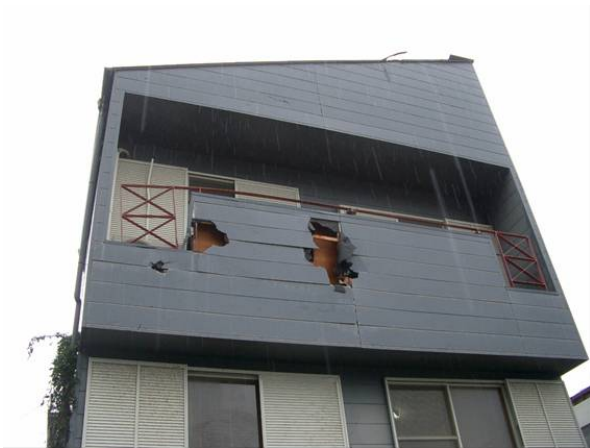
壁面の被害としては、写真5のような飛来物による損傷が多くみられた。また、開口部に設けられた雨戸も、内部に強風をはらむことによる面外方向への浮上がりが見られた。

写真5 飛来物による損傷

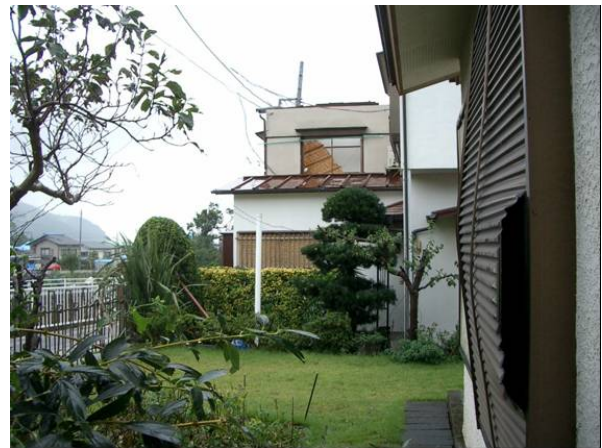
写真6 雨戸のはらみによる損傷

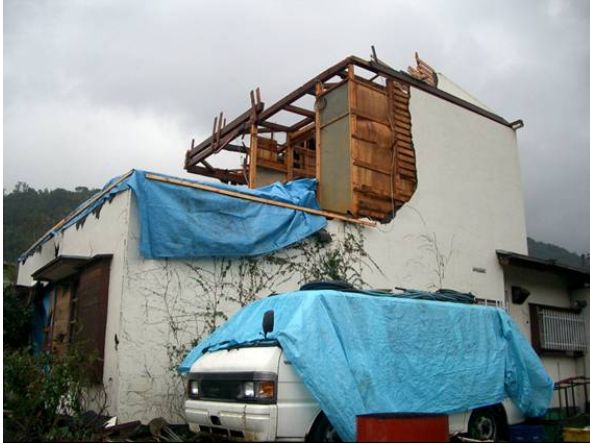
宇佐美地区では住宅の外装材被害だけでなく、構造骨組被害とくに小屋組に関する被害が多くみられた。小屋組が飛散又は倒壊しているものはいずれも当該小屋組の直下の壁面や窓ガラスが損傷しており、室内圧の急激な上昇によって小屋組が室内から押し上げられて被害を受けた可能性が示唆される。

写真7 小屋組及び壁面の被害

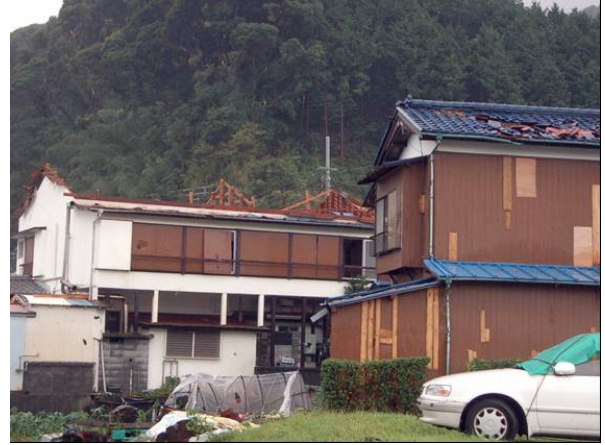
写真8 小屋組の飛散

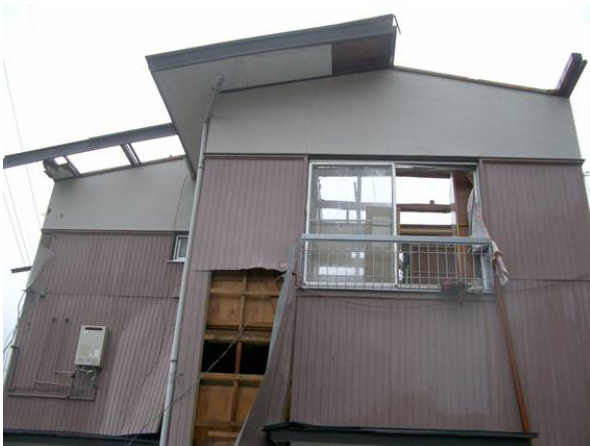
写真9 小屋組及び壁面の被害

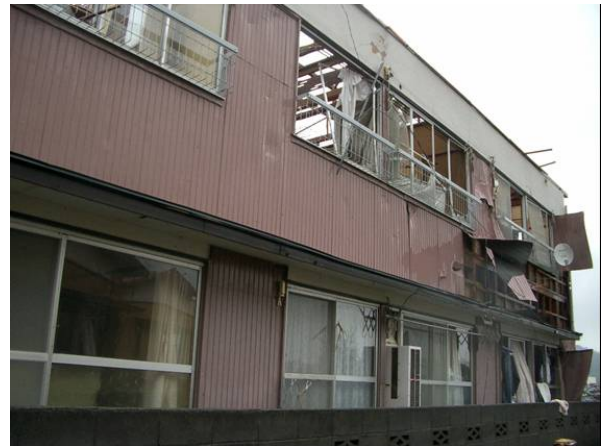
写真10 小屋組及び壁面の被害

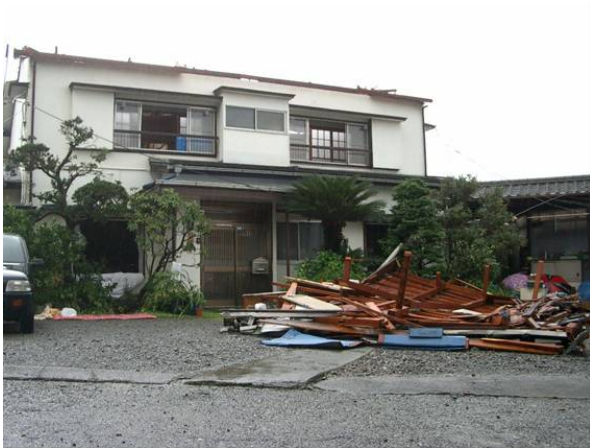
写真11 小屋組の飛散

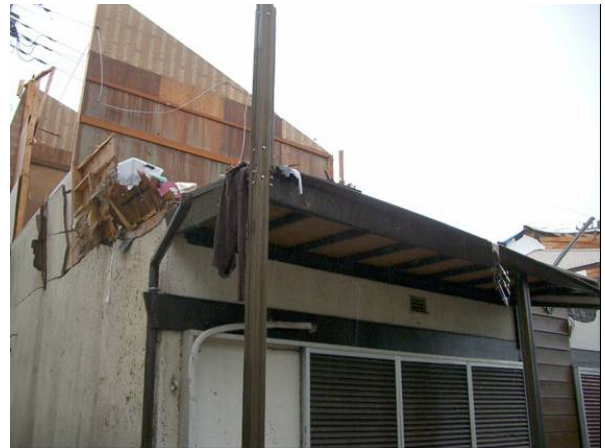
写真12 2階部分の全壊

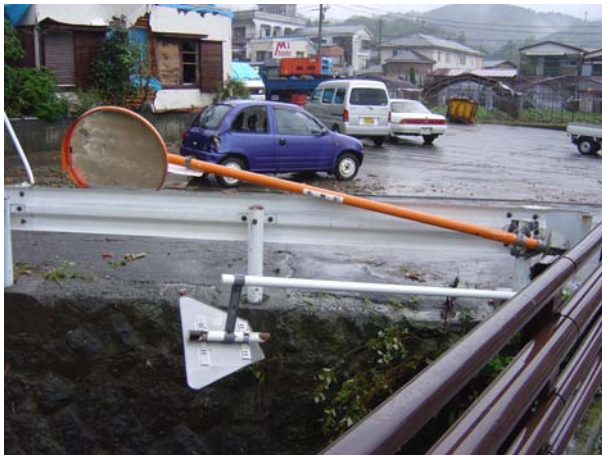
建築物以外の被害事例としては、道路標識の折損や塀の転倒等がみられた。写真13に示す宮川沿いの道路標識はいずれも東（下流側）から西（上流側）に向かって折損しており、強風が宮川の下流から上流に向かって吹いていたと推測される。写真14の塀については、転倒した原因は不明である（強風による以外の原因も考えられる）。なお、調査範囲至るところで、樹木の折損等も

写真 13 道路標識の折損

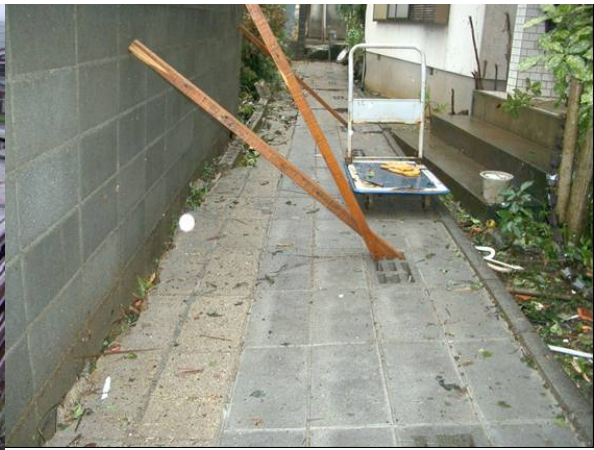
写真 14 塀の転倒

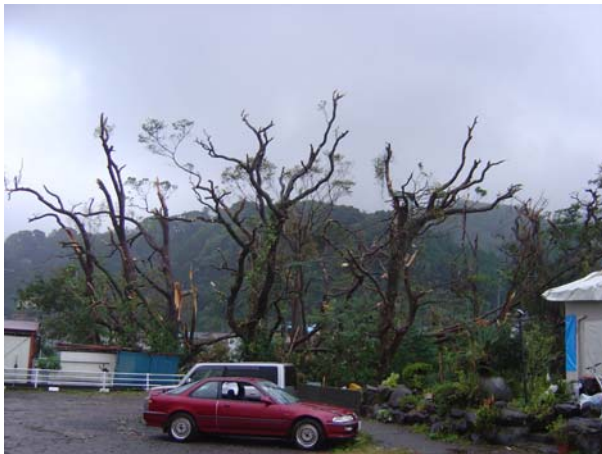
写真 15 春日神社の倒木

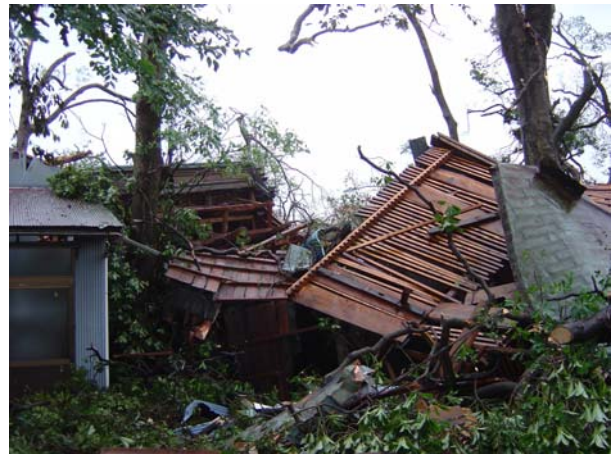
写真 16 春日神社の社殿倒壊
