2006 年台風 13 号 被害調査報告

-延岡市の竜巻被害と飯塚市文化施設の屋根被害-

建築研究所構造研究グループ 奥田泰雄・喜々津仁密

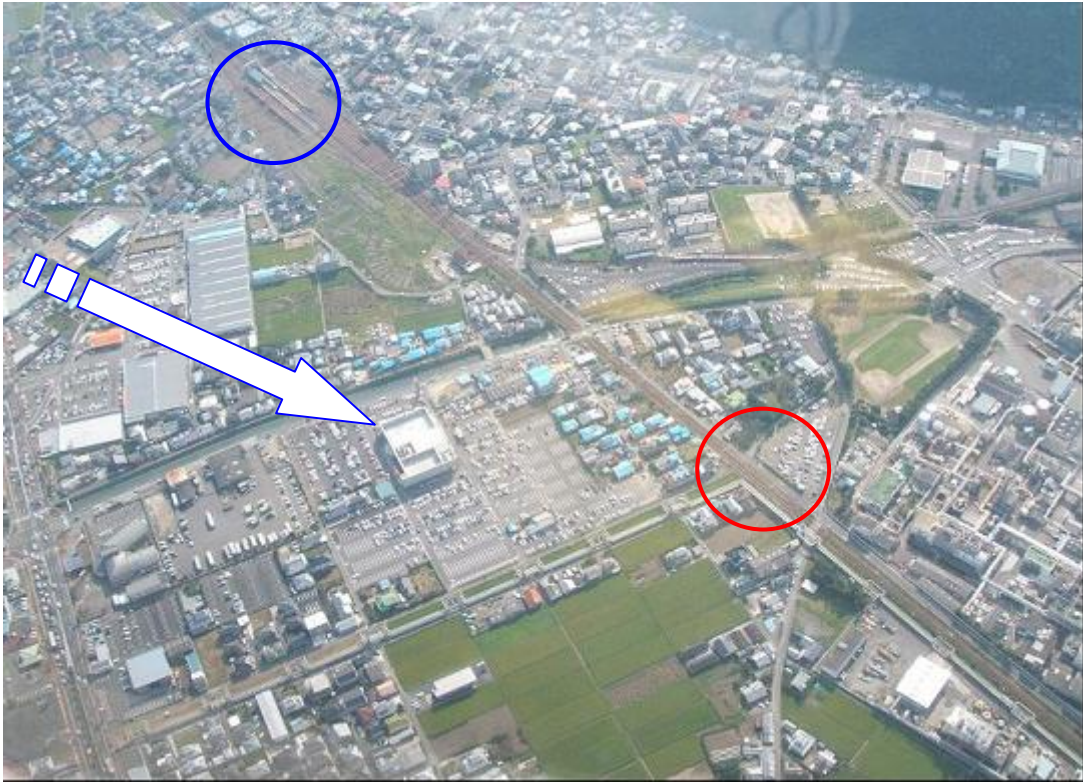
写真2の赤丸は転覆現場、青丸は南延岡駅の位置をそれぞれ表す。また、竜巻の進行方向（図中矢印）に沿って住家屋根を覆った青色のビニールシートが点在しているのがわかる。

写真2 上空からの特急列車の転覆（横転）現場付近の状況（九州地方整備局提供）

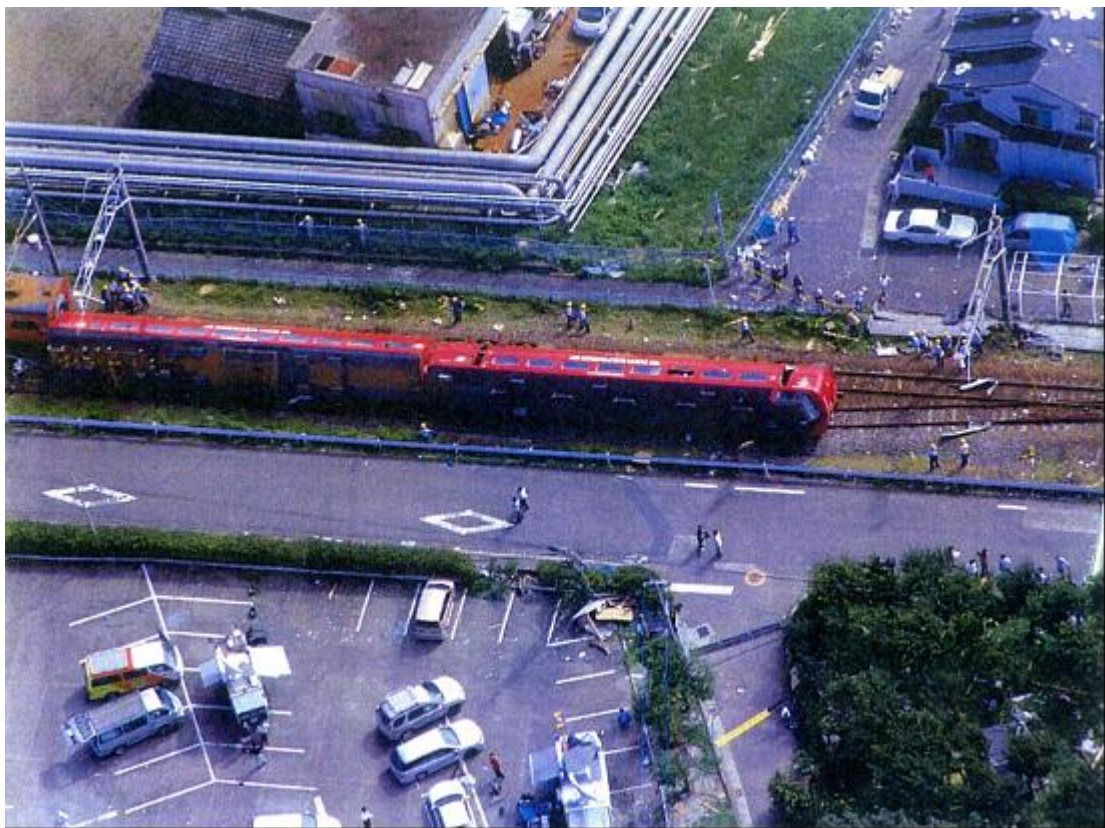
写真3 特急列車の転覆（横転）状況（九州地方整備局提供）

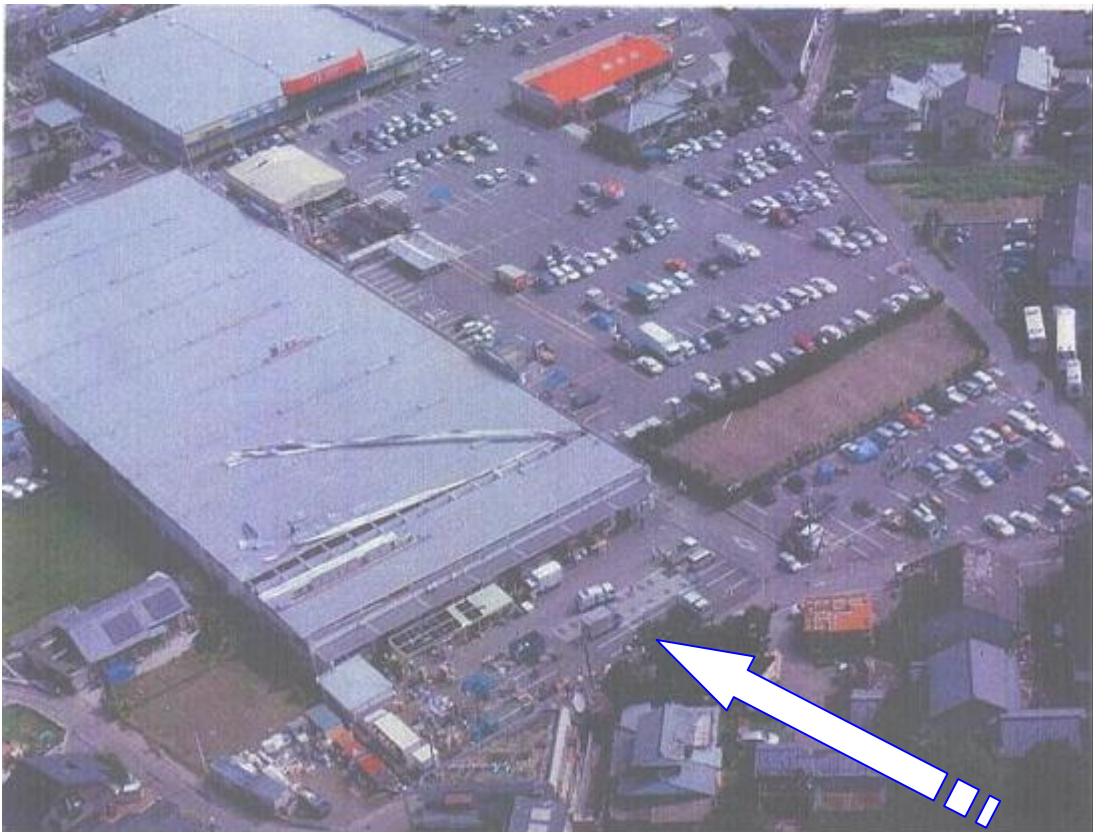
延岡市浜町の量販店（ホームセンター）は竜巻の進路（写真4中矢印）に当たり、鋼板製の1重折板屋根（長さ約50m）の一部がはく離し、室内の急激な圧力低下により、2箇所あるエントランス部の風除室のサッシが内側に転倒する被害が発生した（写真5,6）。また、77歳の男性が陳列棚の下敷きとなって死亡した。屋根には無数の飛来物の衝突痕があった。なお、写真8のエントランス部窓ガラスの破損は、外からの飛来物によるものと考えられる。

写真4 上空からの被災直後の状況（矢印は竜巻の進行方向を表す：九州地方整備局提供）

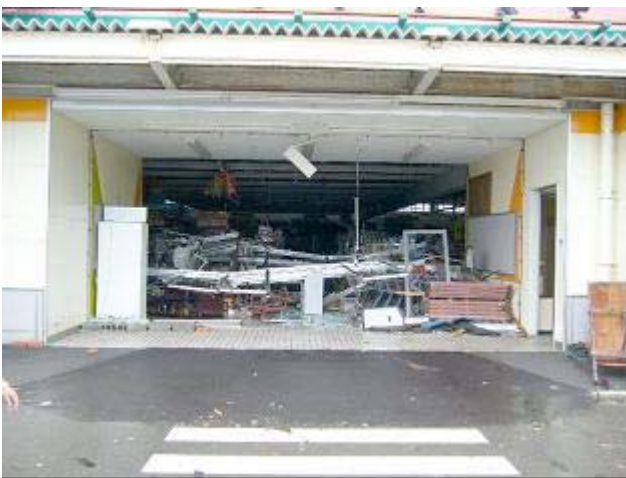
写真5 エントランスのサッシの転倒

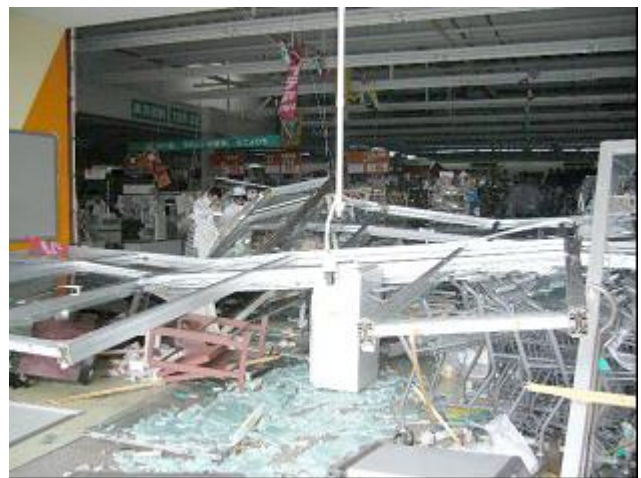
写真6 エントランスのサッシの転倒

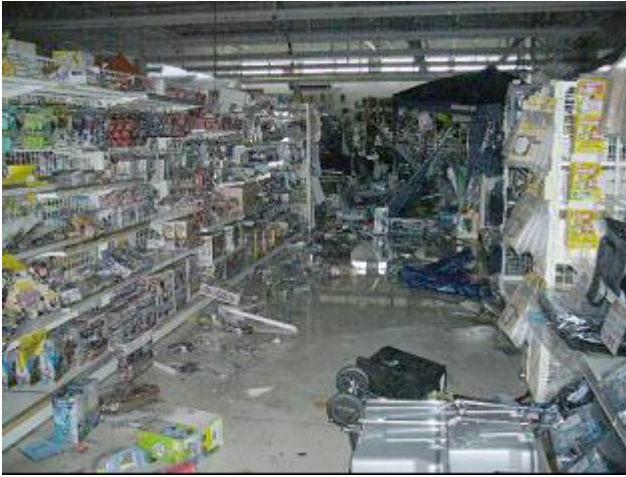
写真7 店舗内の被害状況

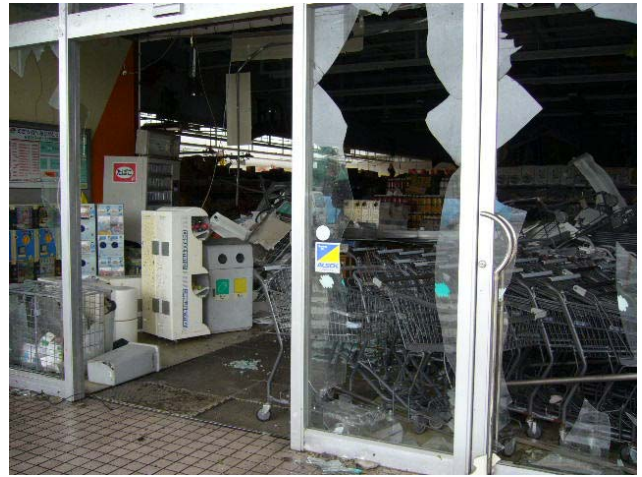
写真8 エントランスの窓ガラスの破損

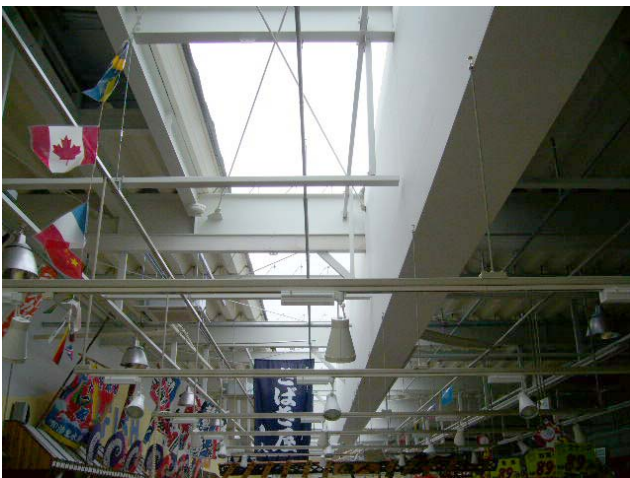
写真9 鋼板製屋根ふき材の飛散

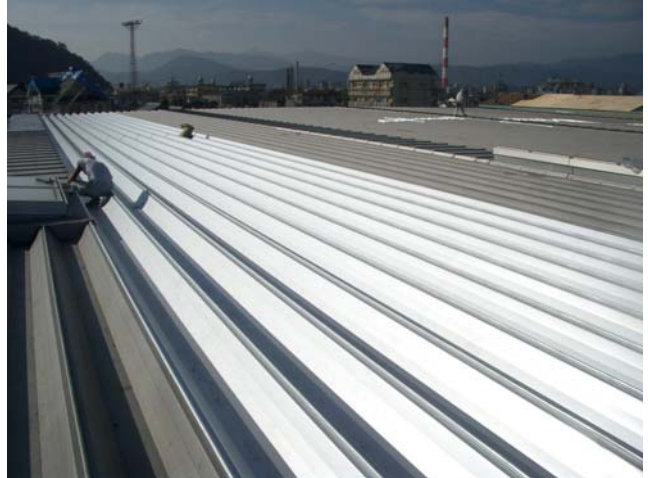
写真10 鋼板製屋根ふき材の修復状況

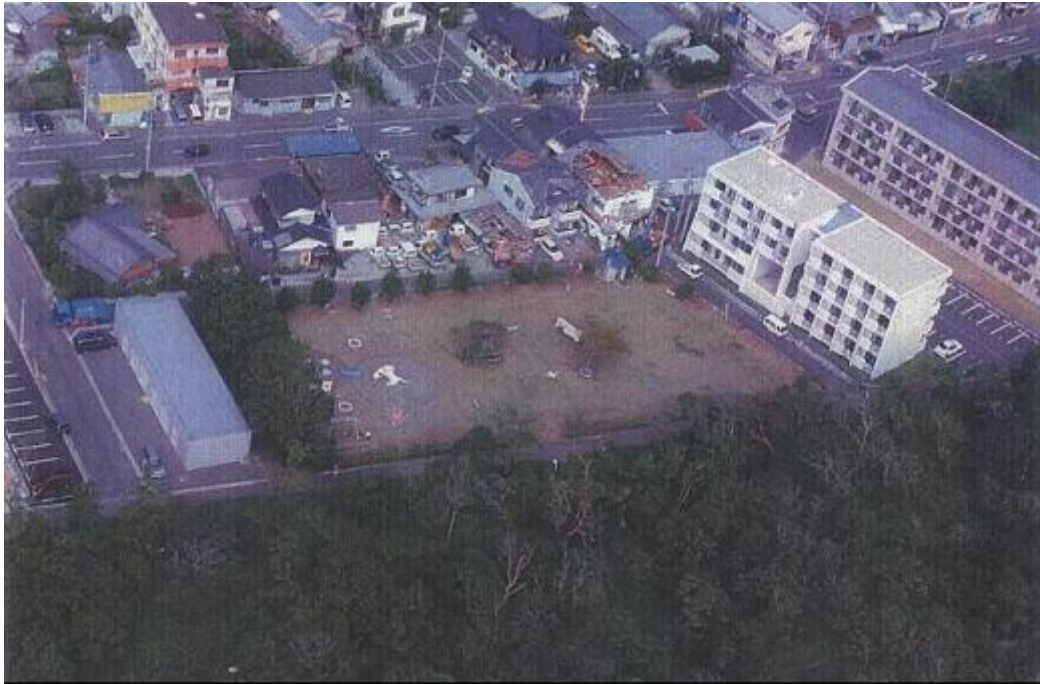
写真11は、竜巻の上陸地点での被害の様子である。手前の林は海岸沿いの防風林で一部倒木が見られる。図4は緑ヶ丘5丁目公園の現地調査により、被害状況を示したものである。竜巻の回転性の風により様々な方向に樹木や工作物が折損や傾斜している。

写真11 上空からの被災直後の緑ヶ丘5丁目公園周辺の状況（九州地方整備局提供）

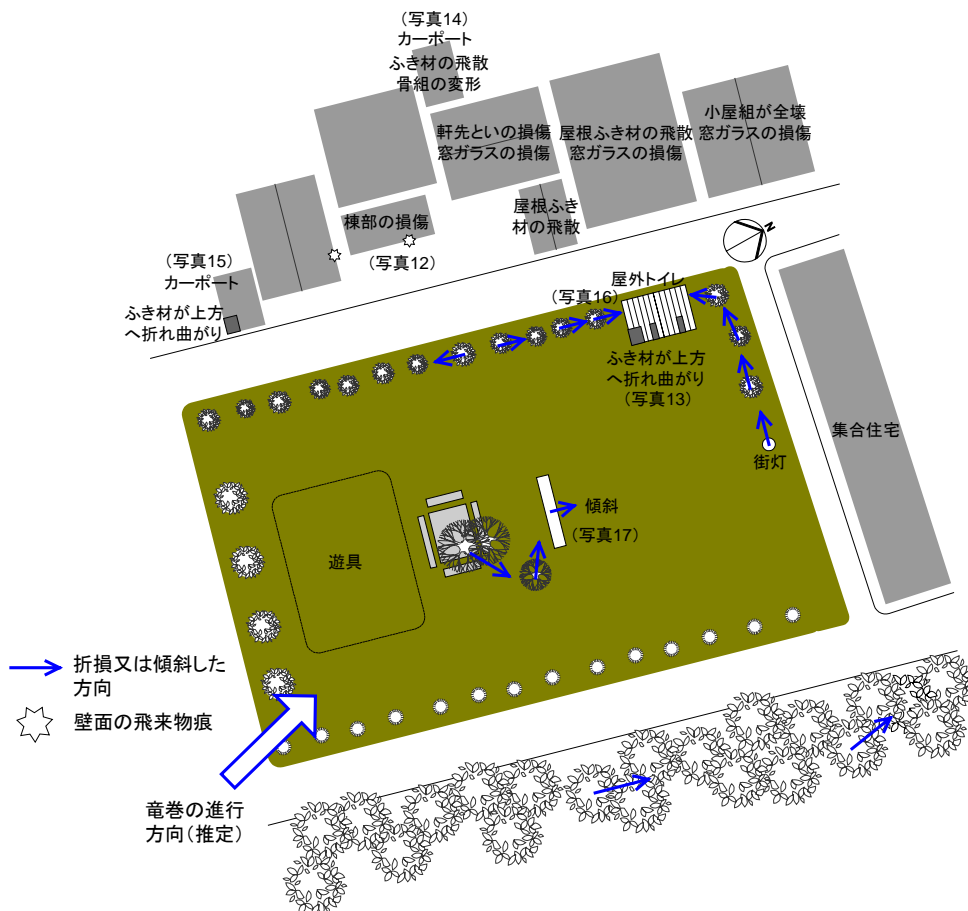
図4 緑ヶ丘5丁目公園周辺の被害状況

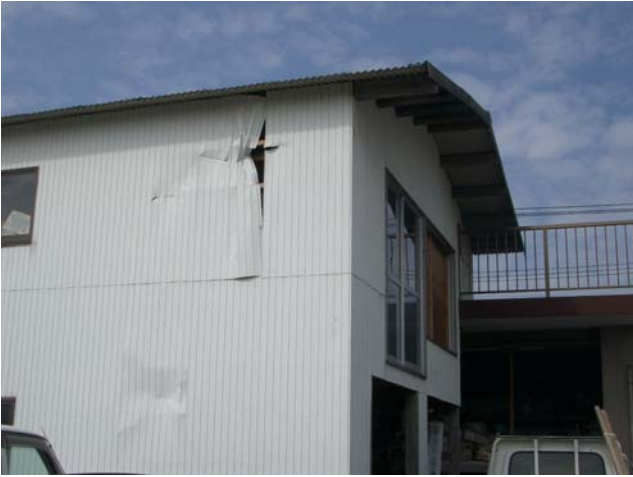
写真 12 倉庫外壁の飛来物痕

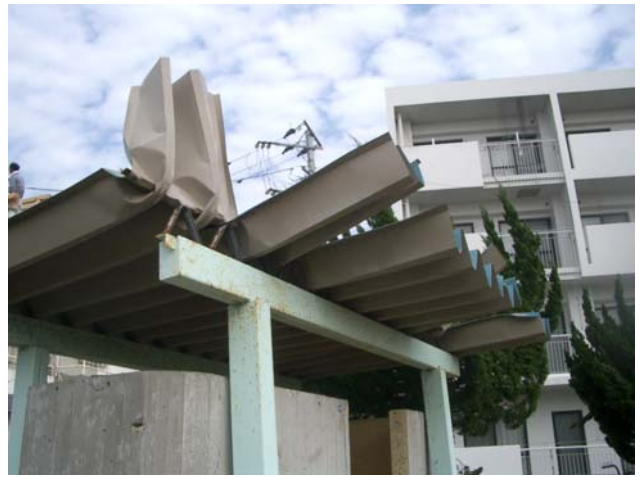
写真 13 屋外トイレ屋根の損傷

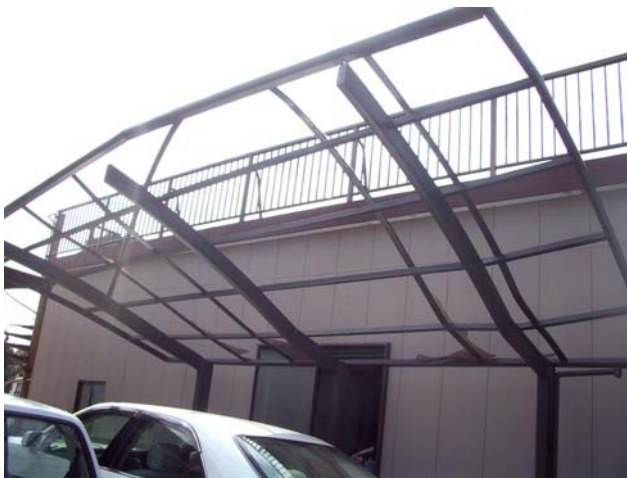
写真 14 カーポート屋根の飛散及び骨組の損傷

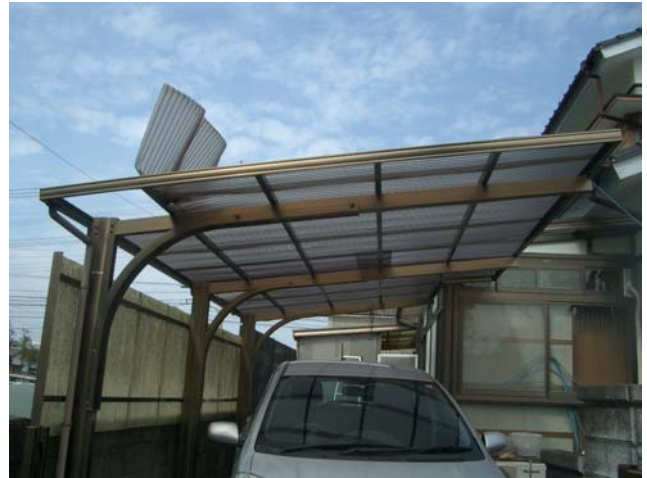
写真 15 カーポート屋根の破損

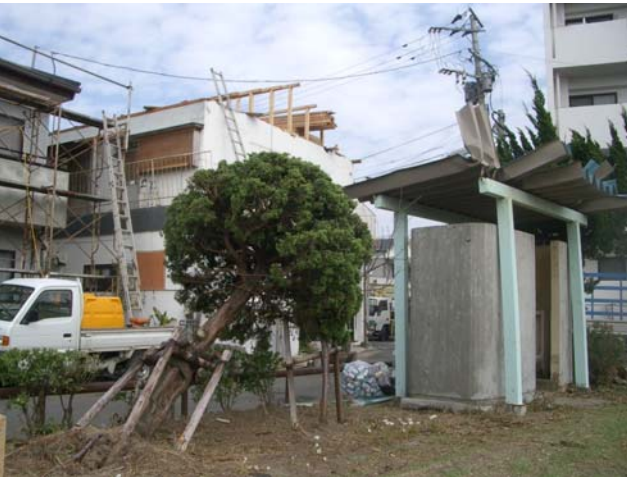
写真 16 樹木の転倒

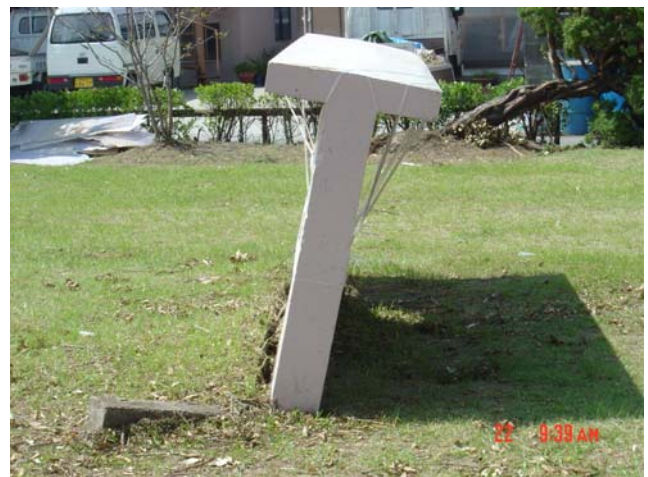
写真 17 RC 造壁の傾斜

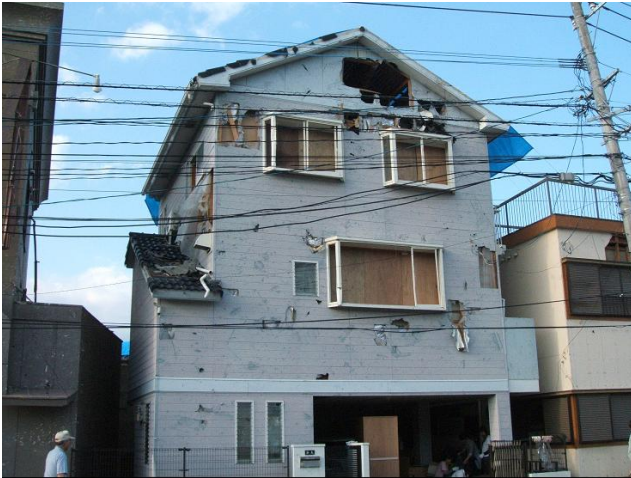
写真 18 住家外壁の被害(中島町)

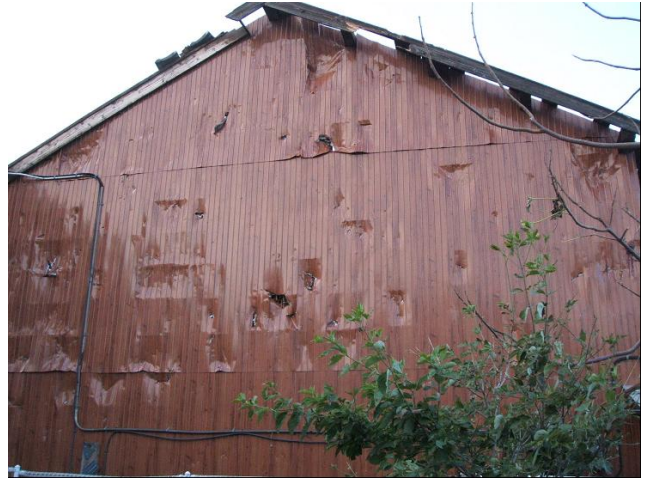
写真 19 住家外壁の被害(山下町)

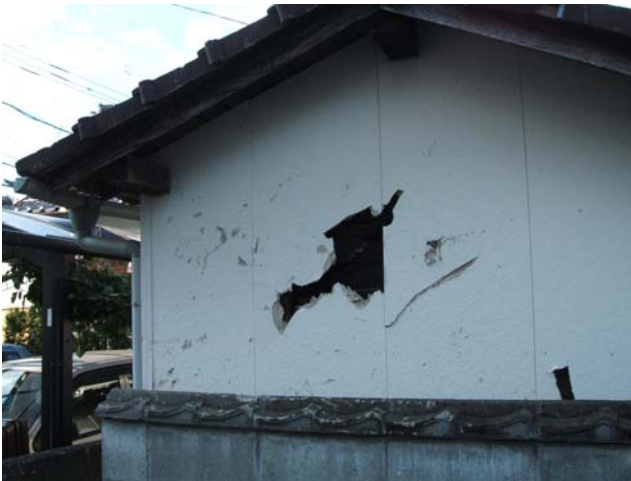
写真 20 住家外壁の被害(緑ヶ丘)

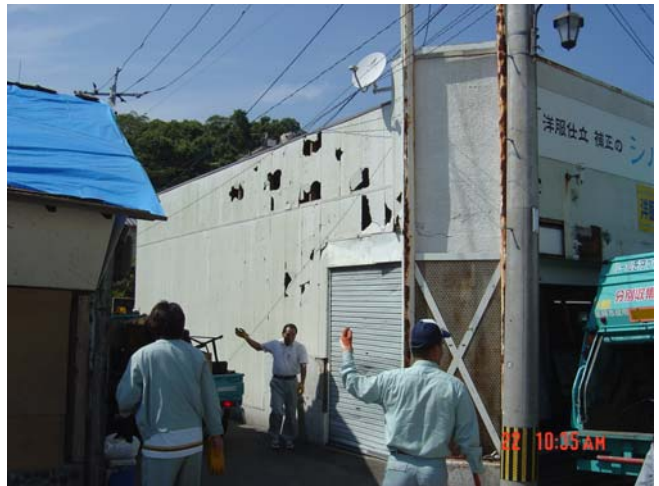
写真 21 店舗外壁の被害(山下町)

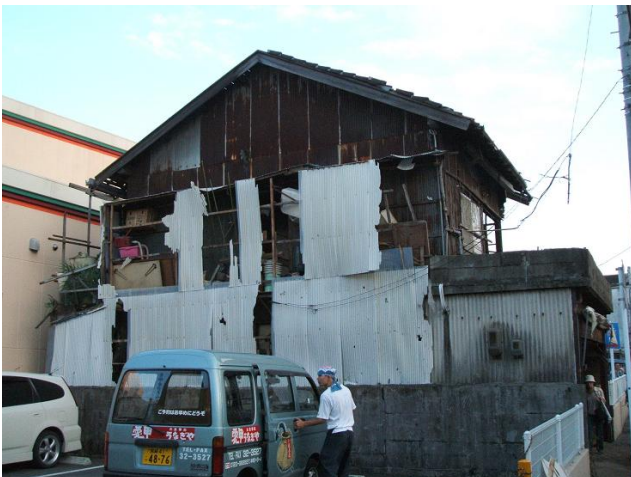
写真 22 住家外壁のはく離(山下町)

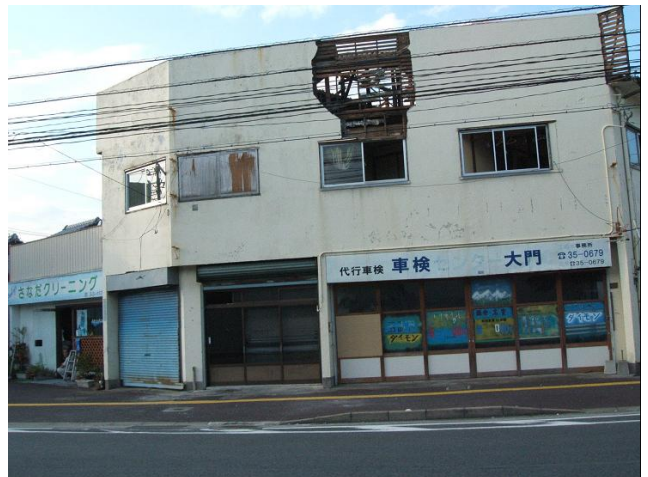
写真 23 店舗外壁のはく離(山下町)

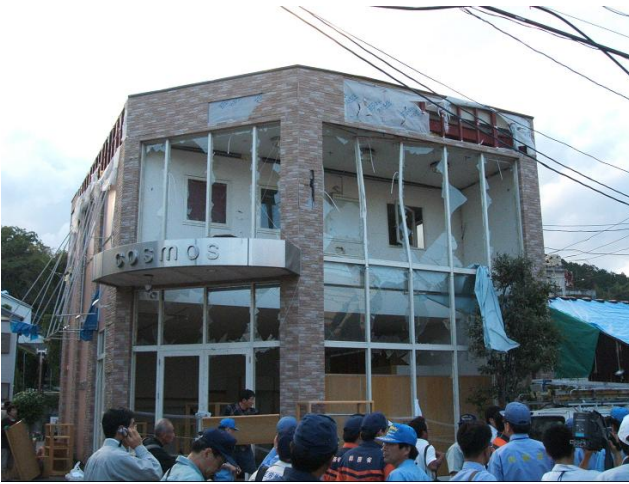
写真 24 S 造店舗外壁のはく離と窓ガラスの破損
(山下町)

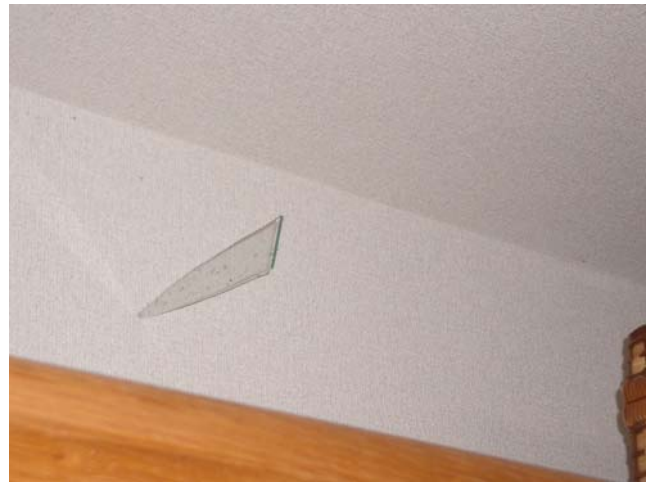
写真 25 破損した窓ガラス片の屋内壁面への突き刺さり
(山下町)

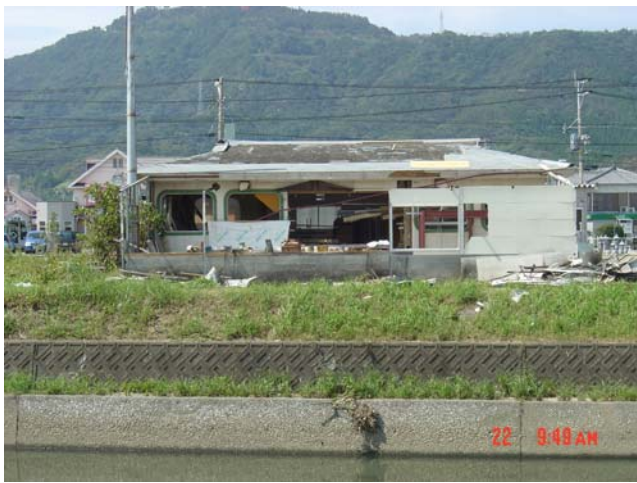
写真 26 店舗外壁及び窓ガラスの損傷(浜町)

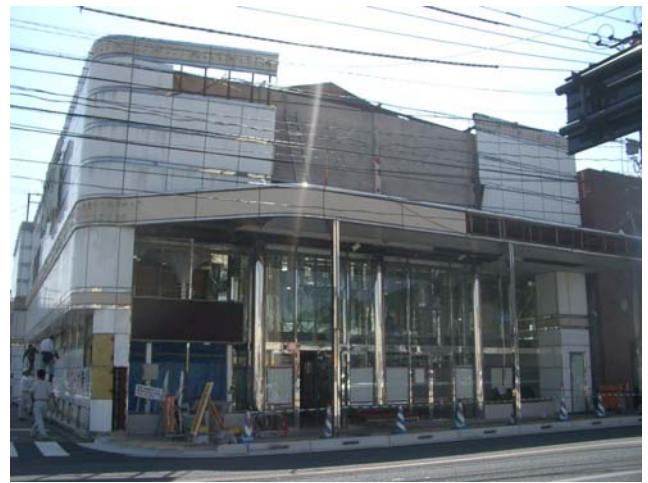
写真 27 店舗外壁のはく離(山下町)

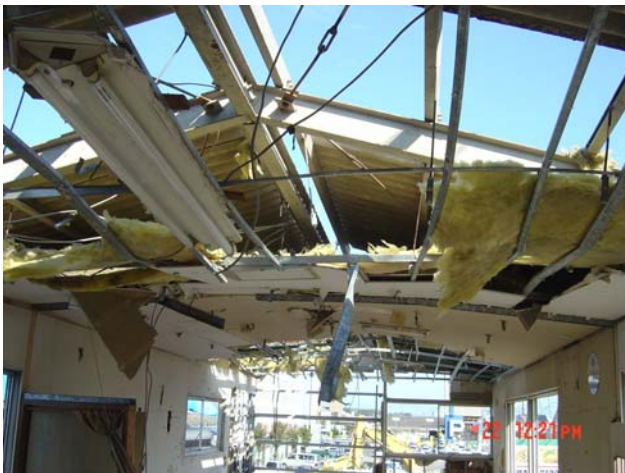
写真 28 屋根ふき材と天井の被害(別府町)

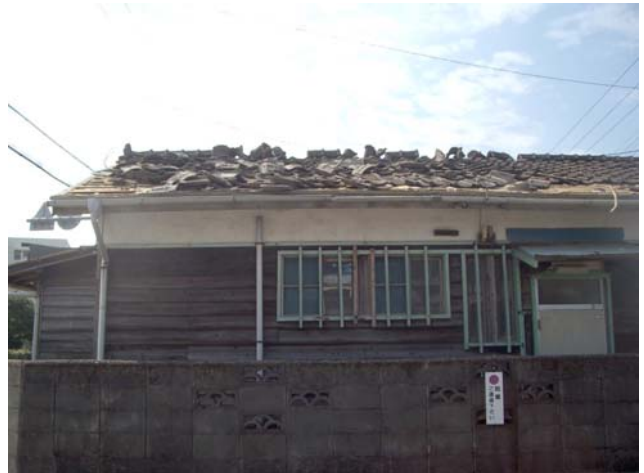
写真 29 瓦の被害(緑ヶ丘)

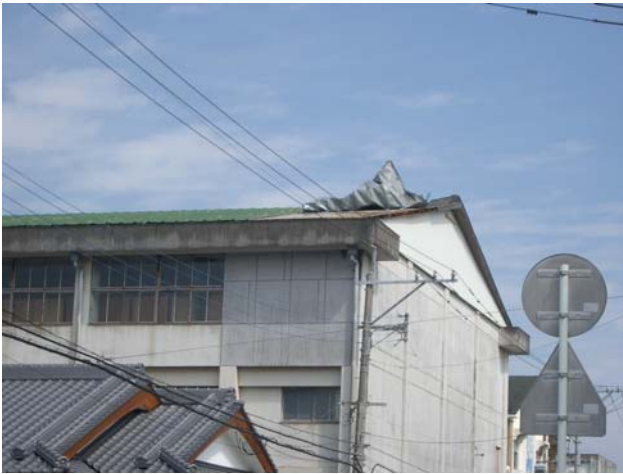
写真 30 体育館屋根ふき材のはく離(緑ヶ丘)

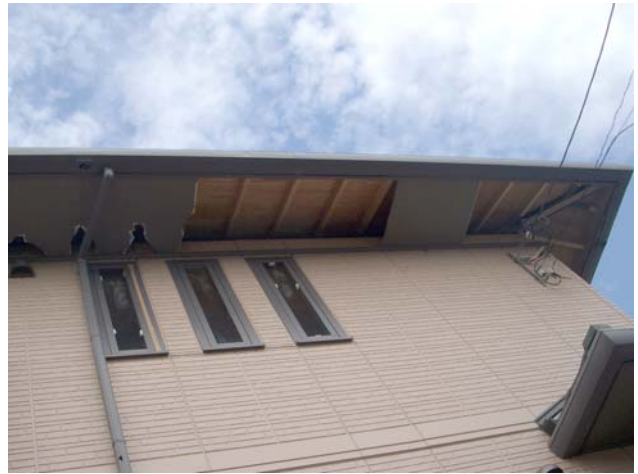
写真 31 住家軒天井の損傷(山下町)

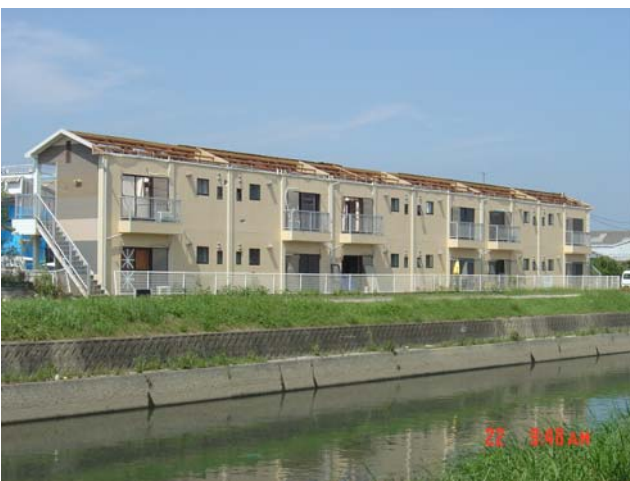
写真 32 屋根ふき材の飛散(浜町)

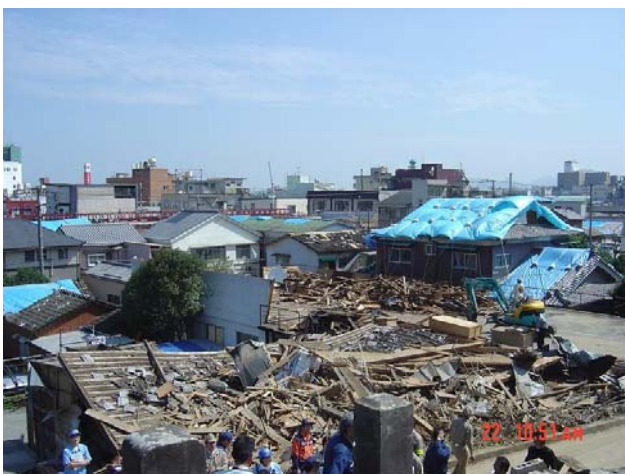
写真 33 木造住家の倒壊(山下町)

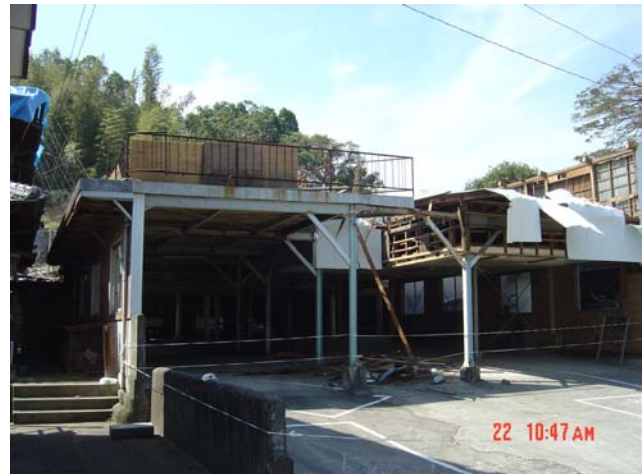
写真 34 デッキ上木造住家の倒壊(山下町)

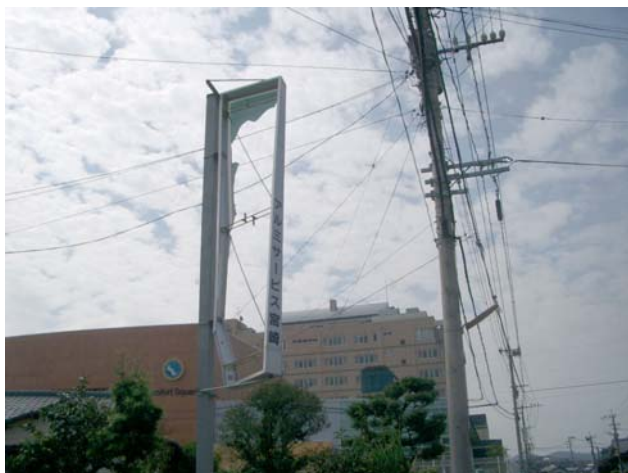
写真 35 看板の損傷(緑ヶ丘)

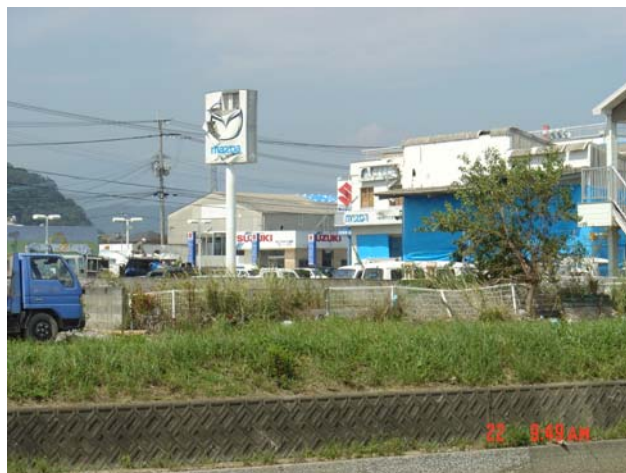
写真 36 看板の損傷(浜町)

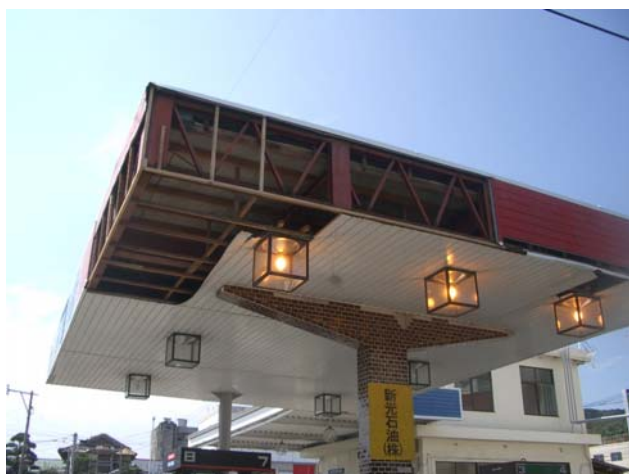
写真 37 ガソリンスタンド屋根の損傷(山下町)

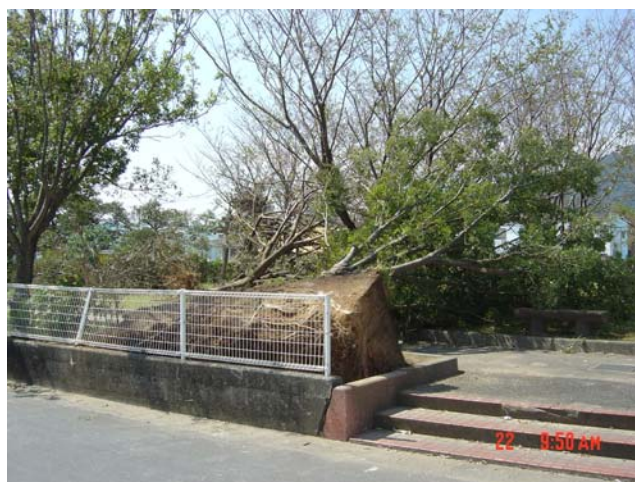
写真 38 樹木の転倒(緑ヶ丘)

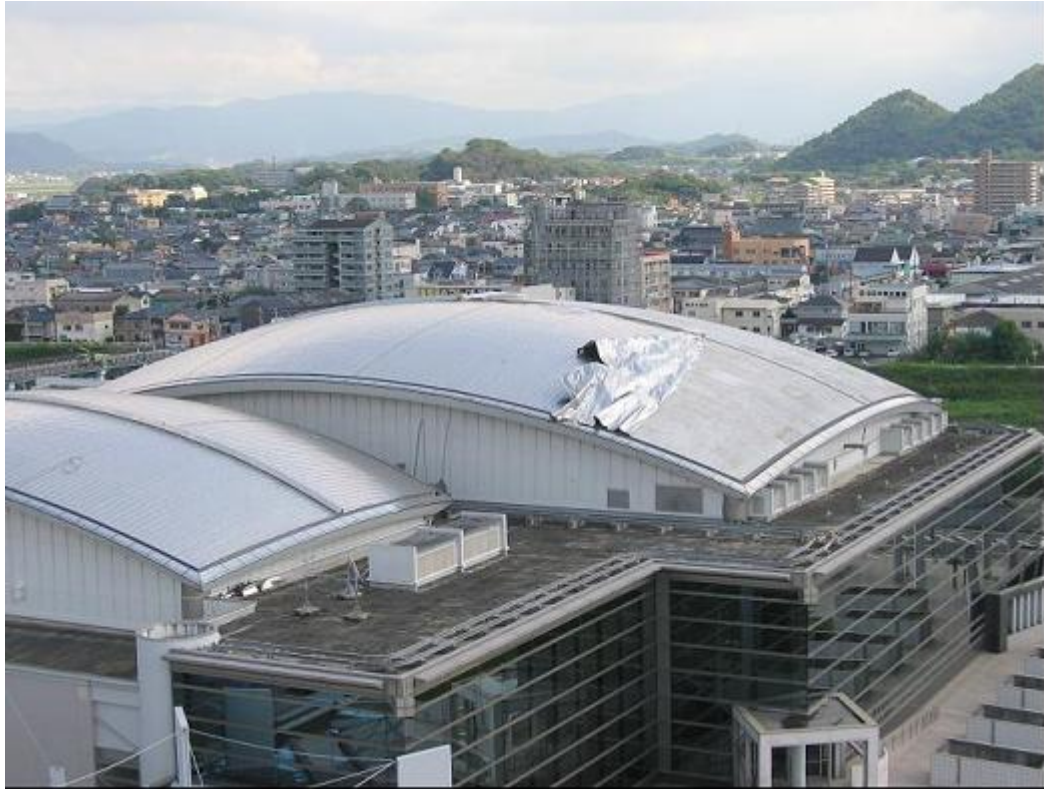
被害は鋼板製屋根（ステンレス防水シート）が約 1400m² はく離し（写真 39 参照）、その一部がホールの周辺や隣接建築物の屋上等の 3 ヶ所に落下した（図 6、写真 41～44 参照）。屋根は西面南角のケラバからはく離を開始と推測される（写真 40 参照）。なお、ホール周辺の建築物等の被害はきわめて軽微であった。

写真 39 ホール鋼板製屋根の被害直後の状況（飯塚市教育文化振興事業団 提供）

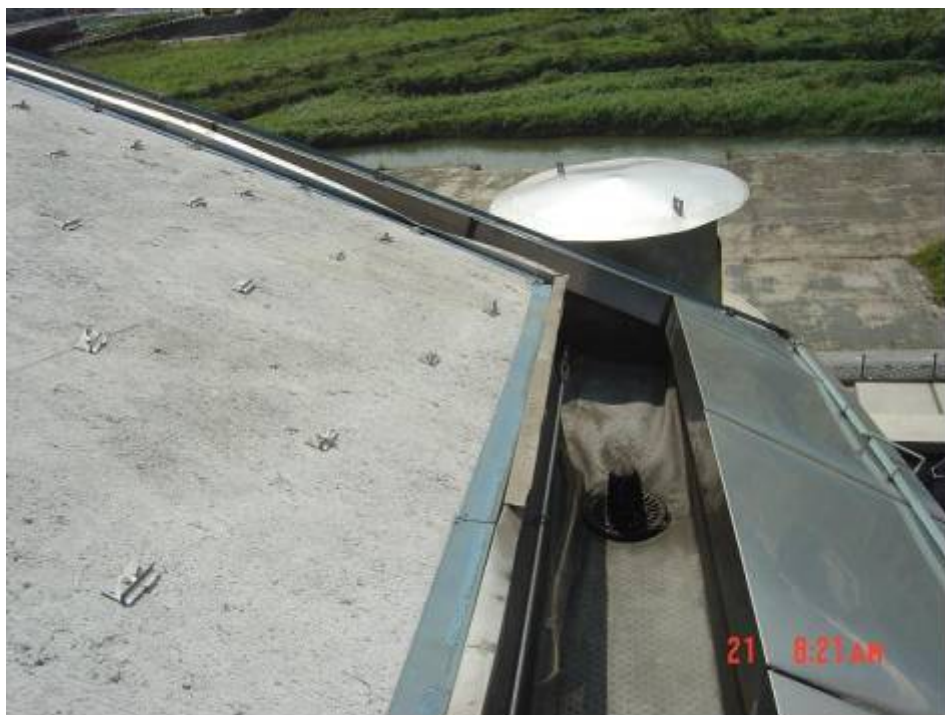
写真 40 屋根の剥離が開始したとみられる隅角部（西南角）の状況

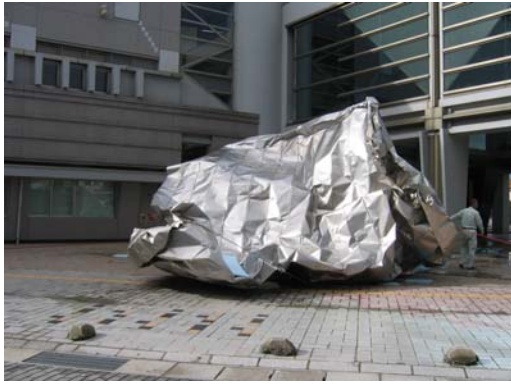
写真 41 落下した屋根ふき材

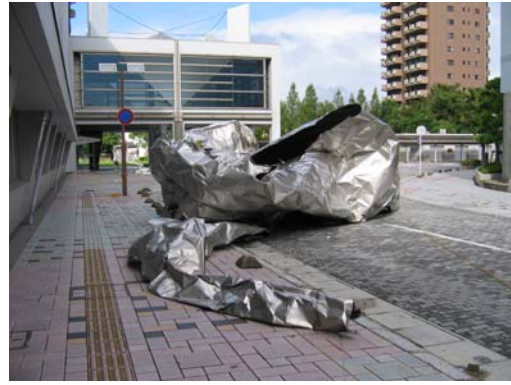
写真 42 落下した屋根ふき材

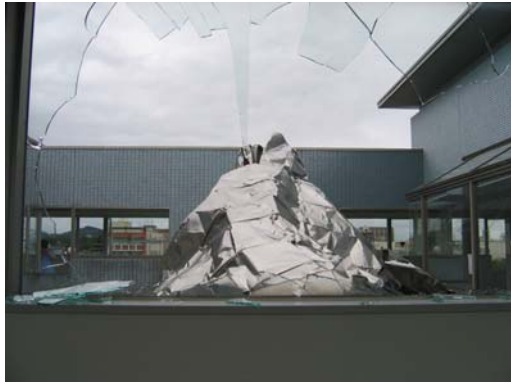
写真 43 隣接建築物に飛んだ屋根ふき材

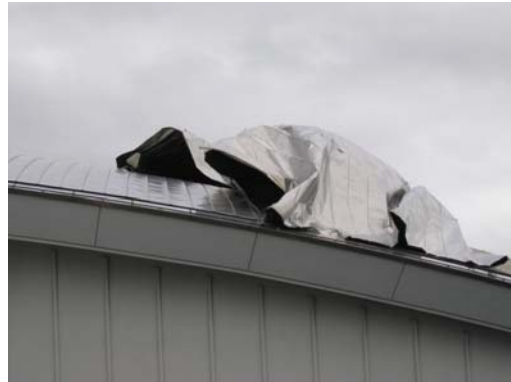
写真 44 屋根の剥離

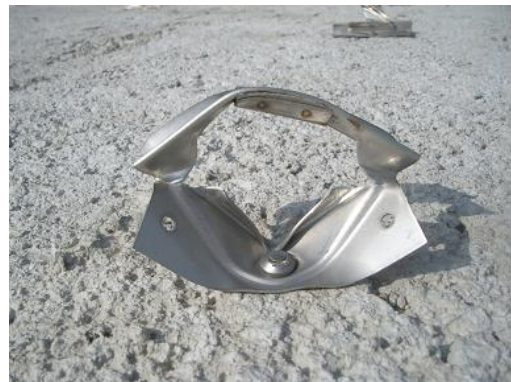
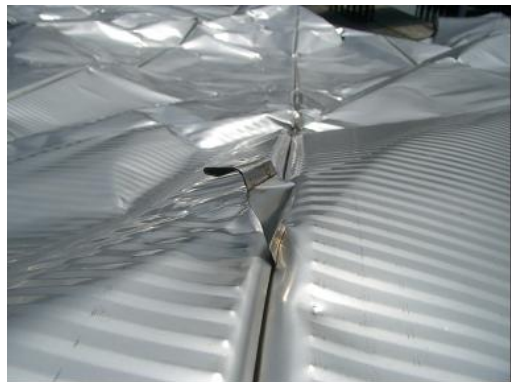
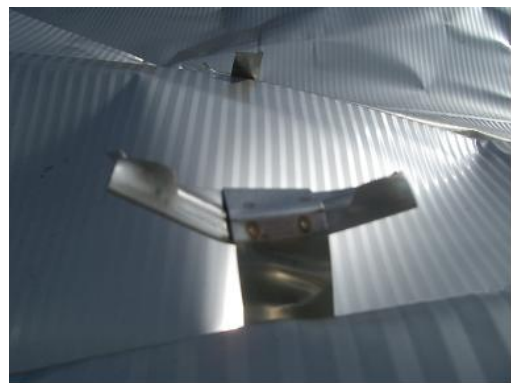
写真 45 吊子の状況

吊子の破壊性状は伸長後切り裂き破断したものが多く、吊子と下地の間のコンクリートアンカー等の破断したものは確認できなかった（写真45～48参照）。

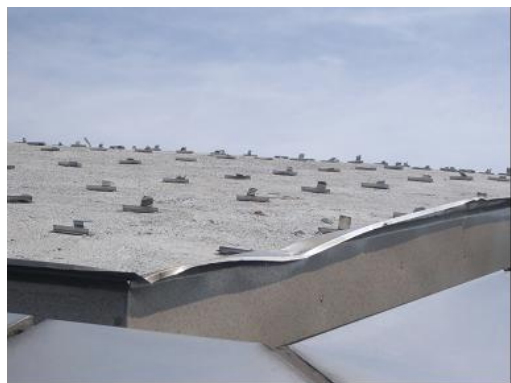
写真 48 吊子の間隔

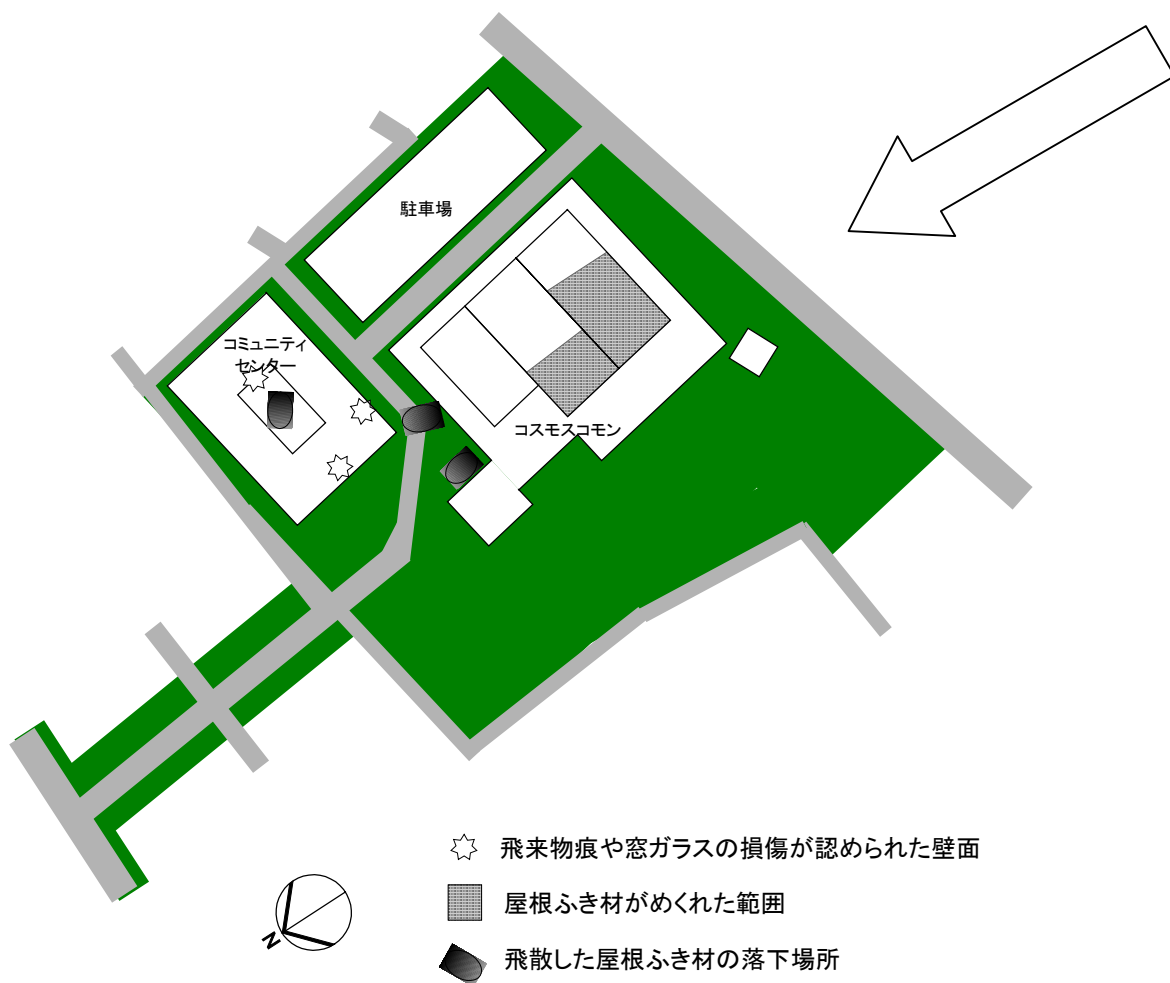
図6 コスモスコモンの被害状況（矢印は飯塚消防本部での最大風速の風向）

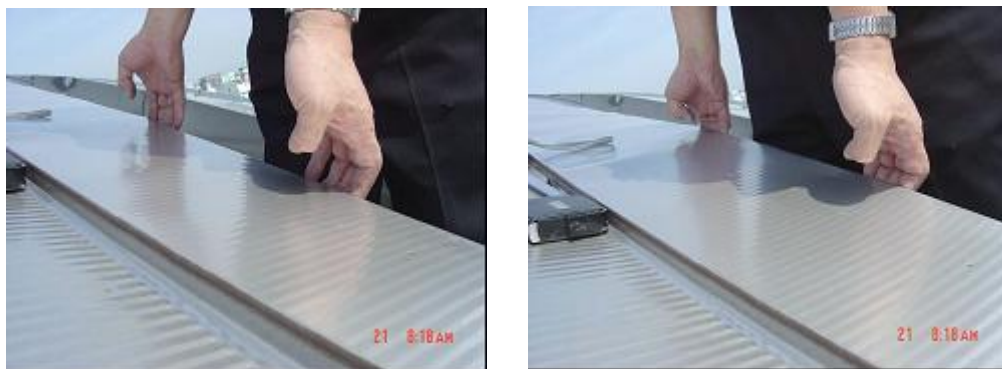
写真49 鋼板製屋根ふき材端部（けらば側）の留め付けの弛み状況

屋根材の端部（けらば部に相当）は比較的容易に持ち上がる（写真49参照）。一方、隣接する他方の端部（軒先部に相当）は容易には持ち上がらなかった。
