8. 宅地地盤・基礎の被害

本章は、H19 能登半島地震の約 1 ヶ月後の被災地で実施した建築物の基礎及び宅地地盤の被害状況や携行機材等を用いた調査結果をまとめたものである。現地では、表面波探査・微動アレイ観測・常時微動観測やスウェーデン式サウンディングによる地盤調査、住宅被害等に関する現地調査のほか、地盤高に関するレベル調査や土質試料採取、などを実施した。

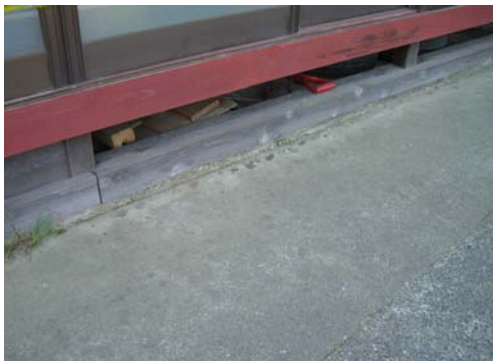
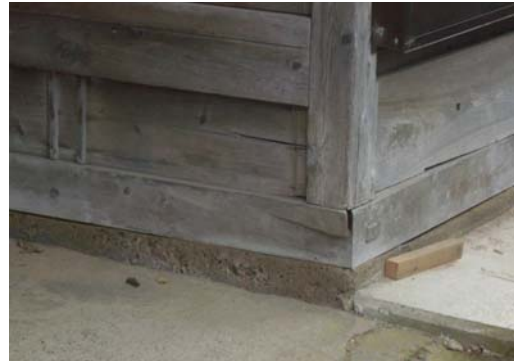
輪島市門前町道下など今回の調査地点の住宅は築数十年の古い木造住宅が多いため、その基礎形式は地盤面近くに土台を設置したもの（以下、土台基礎）やブロック基礎が多かった（写真-8.1、写真-8.2）。土台基礎等の住宅の床下には礎石・玉石・ブロックの上に設置した束等が認められた（写真-8.3）。現地ではひび割れ・欠損などが認められた基礎は、ブロック基礎や無筋コンクリートと考えられるものである。古い土台基礎の場合は、基礎のひび割れ・欠損などが確認できないので詳細は不明であるが、古い住宅の被害の多くは、写真-8.4に示すように土台から上の上部構造の変形・歪み等によるものであった。今回調査した範囲では、地盤面の状況などから見て基礎に過大な沈下が発生している状況は確認できなかった。

写真 8.1 地上での立ち上がり部分がほとんどない古い土台基礎
(地表面付近に切石などを設け、地表面から数 cm ほど上部に木質土台を置く基礎形式)

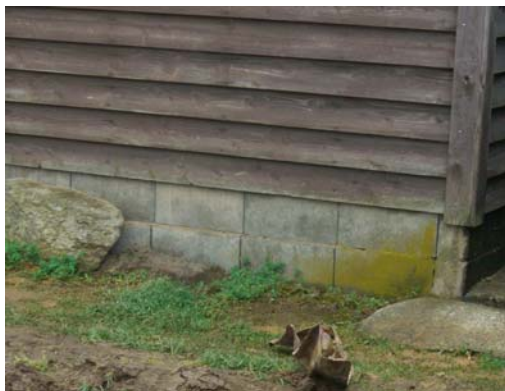
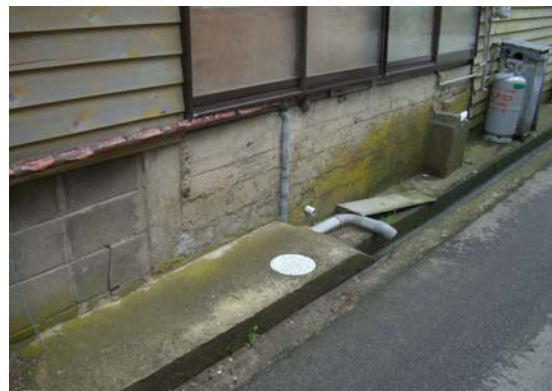
写真-8.2 被災地に数多く認められたブロック基礎

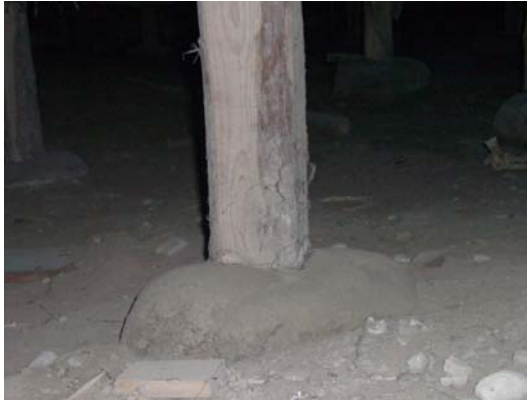
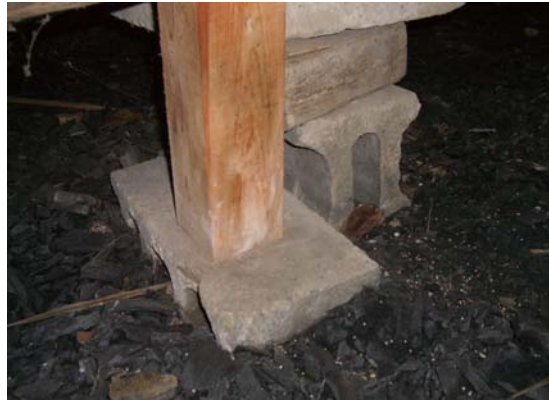
写真-8.3 土台基礎やブロック基礎を用いた住宅の建物内部の束基礎

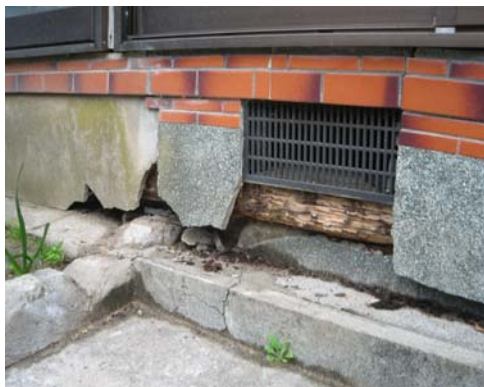
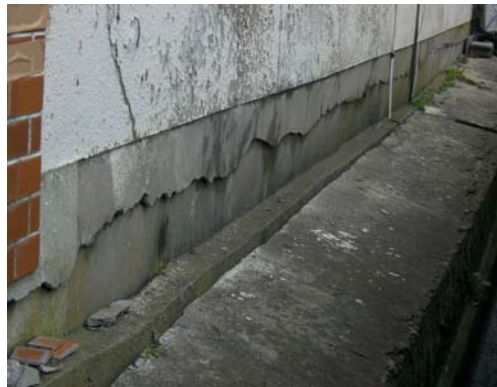
外見上は、建設年度や構造形式などから判断して無筋コンクリートと思われる基礎も多かったが、基礎に生じたひび割れの発生状況などから判断すると、地上に立ち上げたブロックや土台基礎の外周を改修工事の際にモルタル等で化粧したと考えられるものもあった。現地で確認した基礎の損傷状況のなかにも、写真-8.5の上段左のように木質の土台の外周をモルタル等で覆っているものも認められた。

写真-8.5 ブロック基礎の被害例
(ブロックや土台の外周をモルタル等で覆って無筋コンクリートと区別が難しい場合もある)

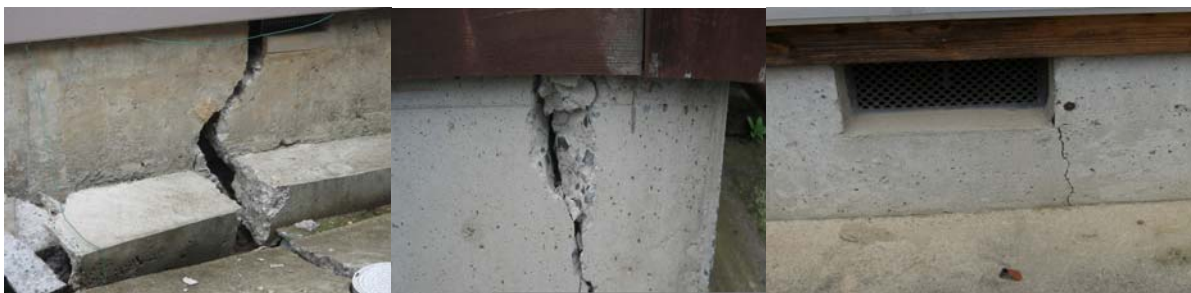
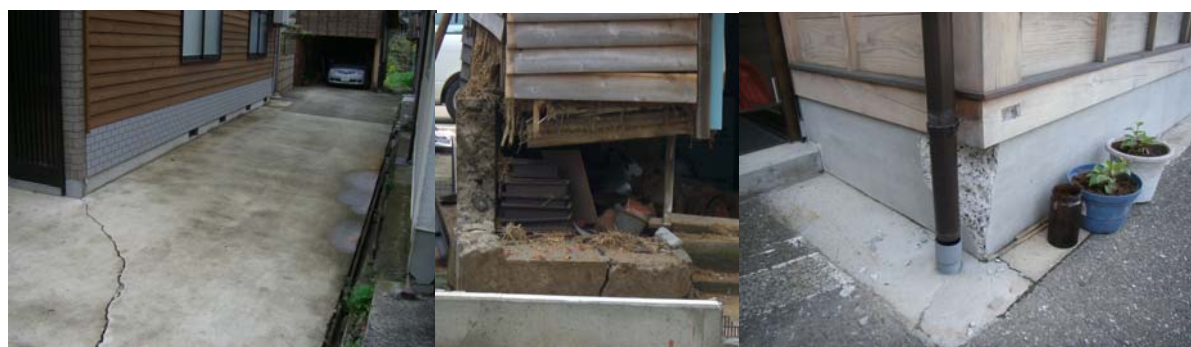
建築物の地震被害のほとんどは、古い木造住宅に発生しており、鉄筋コンクリート造の基礎を有する住宅の被害は地盤面と土間との段差や基礎コンクリートの軽微なひび割れ・欠損、土間コンクリートのひび割れなどを除くと、今回調査した範囲では確認できなかった。無筋コンクリートの基礎の場合は、大きなひび割れや損傷がいくつか認められたが（写真-8.6）、鉄筋コンクリート造と思われる基礎のなかにもコーナー部でコンクリートの欠損が生じていた例があった。鉄筋コンクリート造の基礎であってもコーナー部の補強やかぶり厚などが十分でない損傷が生じるおそれがあることが新潟県

写真-8.6 コンクリート基礎の被害

中越地震などの過去の地震被害でも認められている。耐震性に優れる木造基礎の仕様の合理化・高度化を図るには、基礎の損傷の状況とコーナー部及び開口部の配筋仕様等との関係を調べることも重要である。

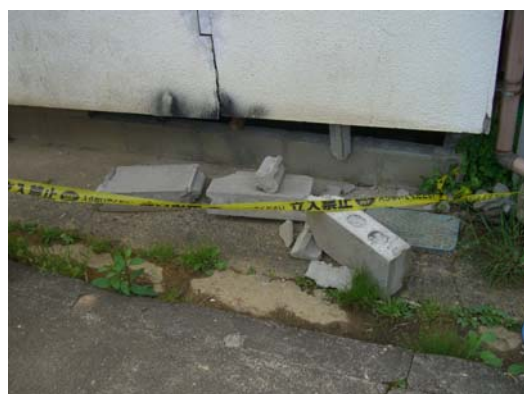
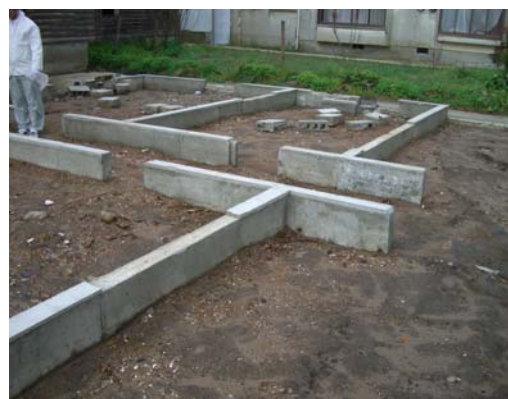
また、被災地には古い土台基礎とブロック基礎の併用基礎の木造が大きく変形していた例が認められたが、増築部のブロック基礎が破壊していた（写真-8.7）。土台基礎などの古い住宅の増築に際しては、構造方法や基礎の接地面積が新旧でかなり異なる可能性があり、既存基礎と増築基礎で基礎部分の鉛直方向及び水平方向の剛性や接地面の地盤支持力がかかなり異なることが考えられるので、増改築によって異種な基礎形式となる場合には十分な注意が必要と考えられる。そのほか、土台から上が地震被害のために解体・撤去され、無筋コンクリート造等の基礎が残されている場合もあったが、アンカーボルトがほとんど設置されていないものも認められた（写真-8.8）。

写真-8.7 ブロック基礎による増築部の被害
(土台基礎の外周に設けたブロック基礎の増築部
ブロック基礎が破壊して外壁等が沈下し、上部構
造の変形を増大させたと考えられる例)

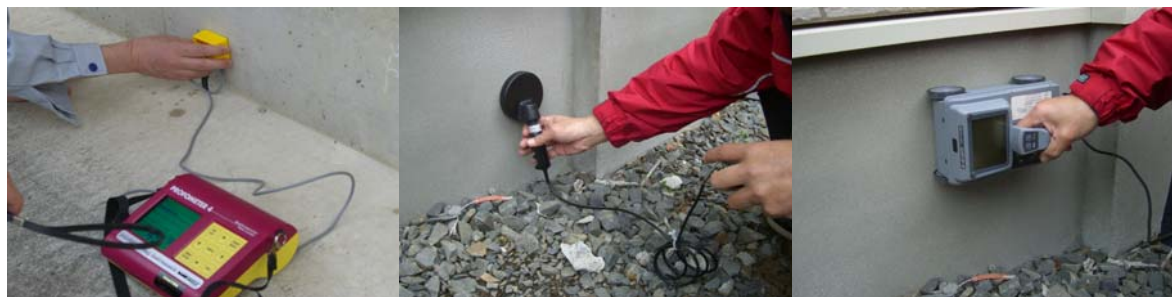
その他、2006年度に建設された現行規定を満足する鉄筋コンクリート造基礎を有する木造住宅も門前町道下地区で認められ、周辺の住宅も併せて配筋調査なども実施したが、基礎のひび割れなどの損傷は特に認められなかった（写真-8.9）。

写真-8.9 鉄筋計による基礎コンクリートの配筋等の調査

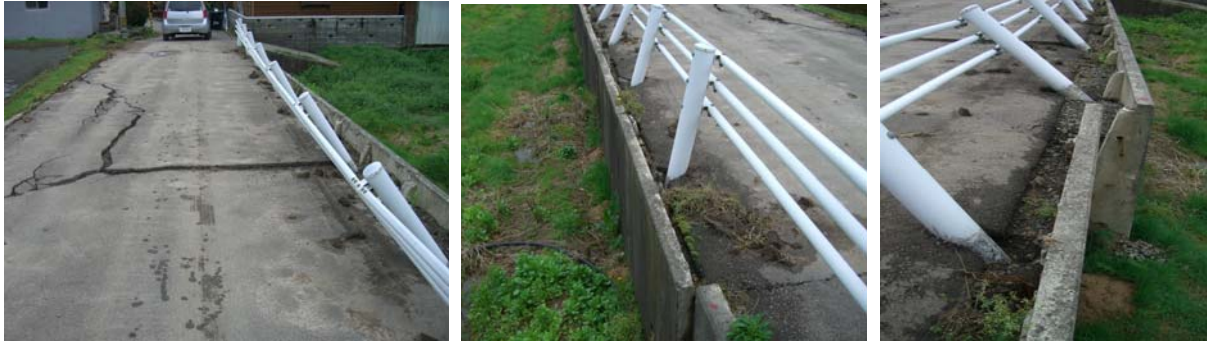
写真-8.11 L型コンクリート擁壁の被害例

壁高 1.5m 程度のL型コンクリート擁壁が最大 50cm 程度前面側に押し出された例
背面側に道路・水田があり、道路全体が大きく前面側に変形したと考えられる。

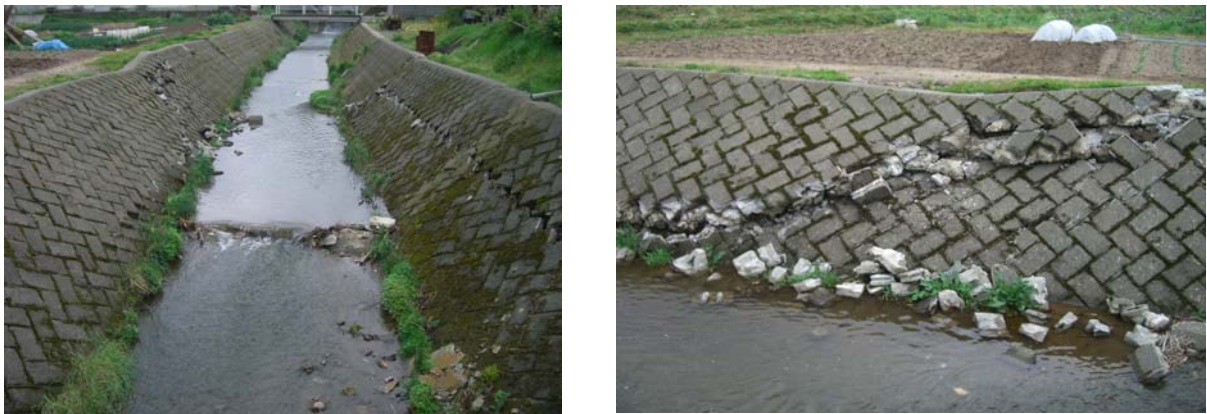
写真-8.12 ブロック積み擁壁の被害（門前道下地区）

局所的な隆起・沈降が認められ、断層の影響と考えられている

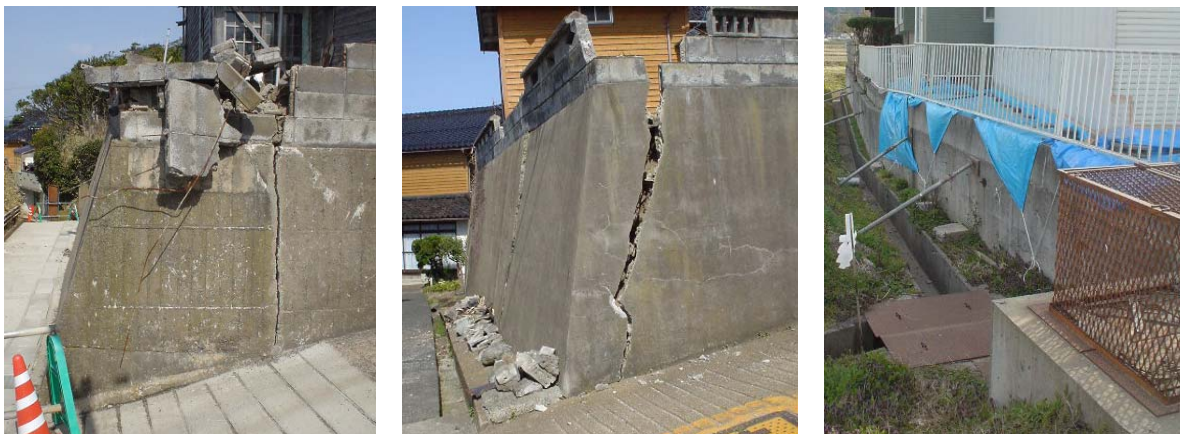
ブロック2段積み、擁壁の
下と傾斜、高さ約 1.5m

空石積み+表面コンクリー
ト、高さ約 2m

重力式（無筋、頂部は増積
み）、高さ約 2~3m

写真-8.13 コンクリート造擁壁の被害例（輪島市、志賀町）

地震時の土圧増加、沈下等による縦壁の損傷・傾斜やコーナー部の損傷、増し積み部の崩壊

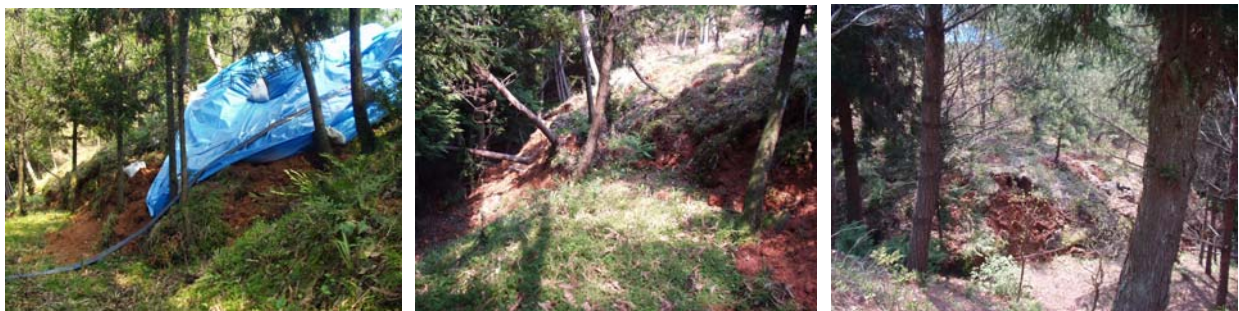
写真-8.15 は、穴水町から南約 5km にある山地のほぼ頂上に位置している造成地で発生した地すべりの先端斜面の状況である。聞き取り調査や地形などから判断すると谷を埋めて切盛造成した宅地であり、宅地造成は 1980 年代後半になされている。この造成地では、地震直後に谷埋めた盛土部分と考えられる範囲で円弧すべりと考えられる地盤災害が生じていた。

写真-8.15 崩壊した斜面の先端付近の状況

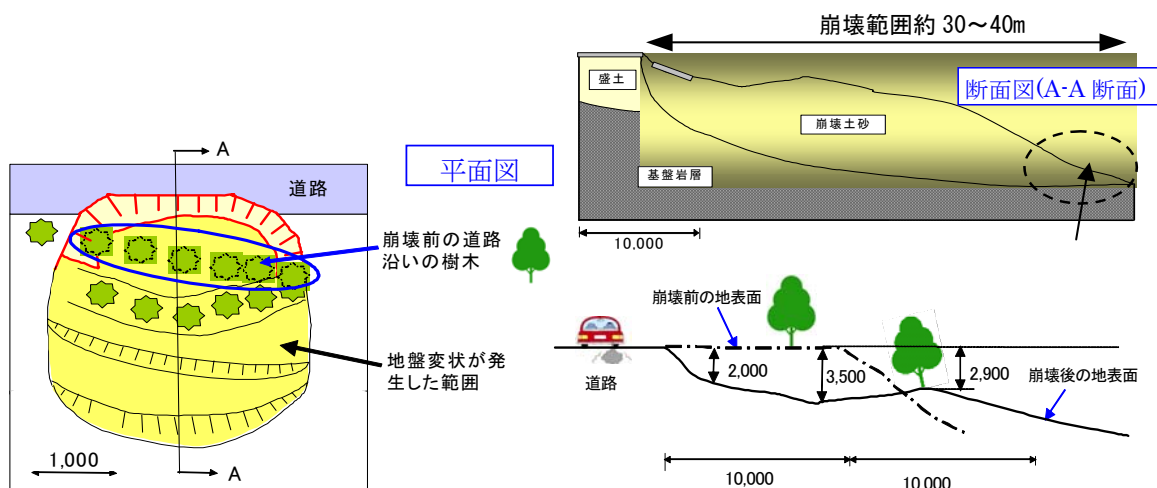
図-8.33 に、当該敷地周辺の状況と当該敷地で実施したスウェーデン式サウンディングと表面波探査の調査位置を示す。図-8.34 には、盛土端部の道路際から崖地で発生した地すべりの発生状況を示す。地すべりの規模は幅 20~30m、長さ 30~40m である。道路の外周に植えられた樹木の位置から判断すると、盛土端部は水平外側に約 6m、鉛直下方に約 2~3m 移動したと考えられる。図-8.35 に、スウェーデン式サウンディングによる地盤調査結果を示す。スウェーデン式サウンディングによる換算 N 値（稲田式による）は、深度約 7m ぐらいから急増して貫入不能となった。サウンディング時の状況から判断すると、表層から深度約 5m まで軟弱な埋土及び粘性土が堆積し、その下層に砂・礫が存在していると考えられる。また、深度約 7m 付近に貫入不能となる良好な層が堆積していることがわかる。

図-8.34 地すべり等による地盤崩壊の状況 (造成地における盛土端部)

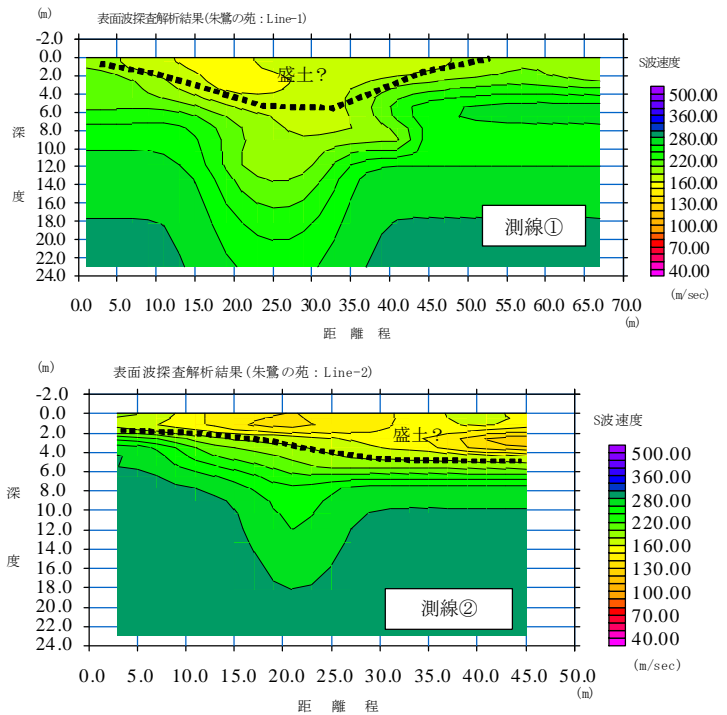
図-8.36 に、表面波探査結果から求められる表層地盤の S 波速度構造を示す。測線は、地すべりの方向とほぼ直交する測線①と道路から建物側に向かう測線②の 2 測線とした。測線①の表面波探査の結果から判断すると、崩壊した部分は $V_s=150\text{m/s}$ 前後の谷状の凹み部分の上部にある軟弱層が主体であり、この部分が自沈層を多く含む盛土層と考えられる。測線②の結果においても、崩壊した方向の延長線上の表層部分は測線①の凹みの上の部分とほぼ同等の S 波速度の値を示しており、この表層部も盛土に相当すると考えられる。盛土の厚さは、盛土端部において約 5m であるが、崩壊規模は道路面から直交方向に長さ（奥行き）30~40m 程度に達していることや地すべりの形態が円弧すべりに近く下方に落ち込んでいる状況を考えるとすべり面は極く表層部の自沈層だけでなく、盛土以深の砂・礫層等に達している可能性も考えられる。また、表面波探査の結果から強固な地層は、測線①で深度 15~20m 以深に存する $V_s>300\text{m/s}$ の基盤層（安山岩質凝灰岩など）であり、この上部の地層（ $V_s<\text{概ね}200\text{m/s}$ ）で地すべりが発生したと考えられる。

図-8.36 崩壊斜面付近での表面波探査の結果
(S 波速度構造図)

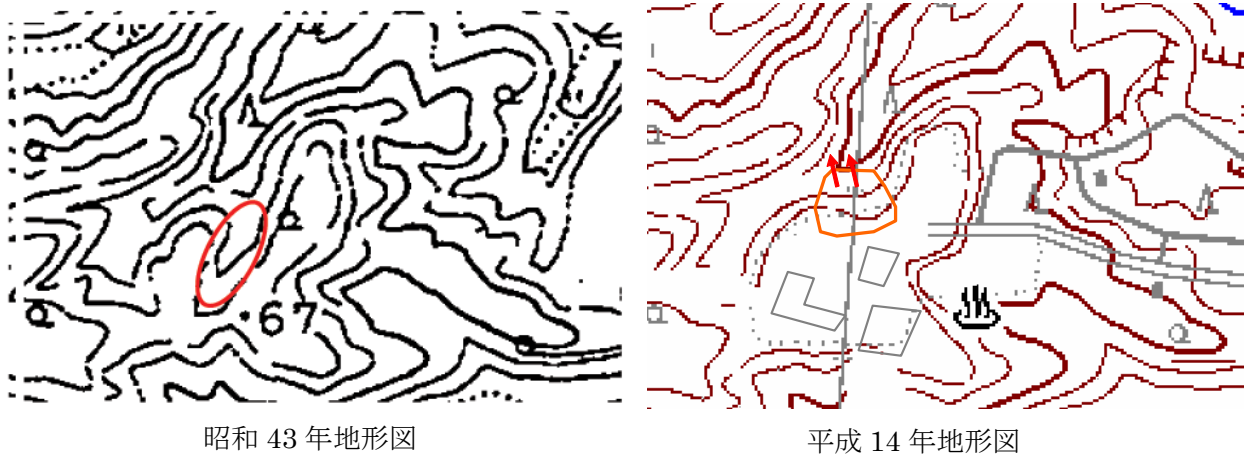
図-8.37 には、当該敷地周辺における地形図の変遷を示した。1968 年と 2002 年の地形図から地すべりが生じた地点は谷を埋めた部分であることがわかる。図-8.38 は、地形図に示された等高線をデ

図-8.37 新旧の地形図からみた土地の改変と切盛の関係
(地図：国土地理院の地図に加筆したものである。)

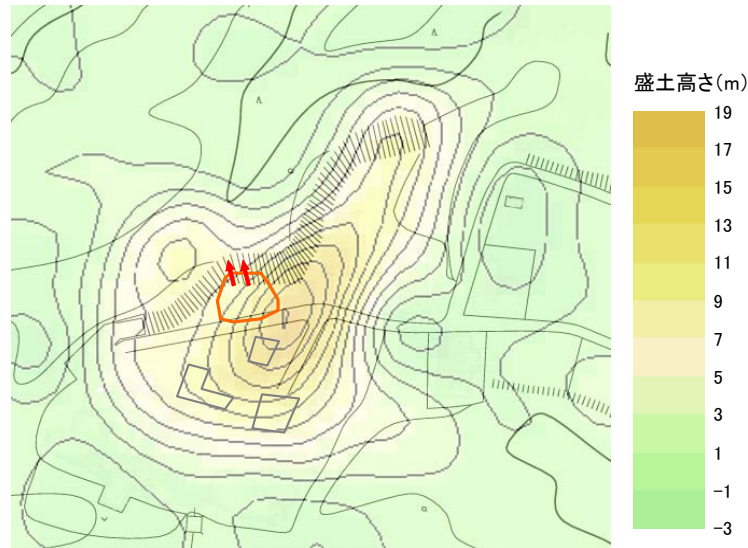
デジタル化して重ね合わせた敷地周辺の切盛図であるが、地すべりが発生した地点の周辺が厚く盛り立てた部分であることがわかる。地図の精度が十分でないので、盛土厚さや位置にかなりの誤差を含んでいると考えられるが、盛土厚が10mを超える範囲の近傍で崩壊が生じたと思われる。地すべりによる宅地地盤の被害の発生原因としては、造成地端部のがけ付近が特に脆弱であることがまずあげられるが、地すべり等の地盤災害のおそれや地盤災害の規模は、切盛造成の方法と密接に関わっていると考えられる。表面波探査でも盛土造成されたことが推定できる程度に盛土部分が周辺の地山等と区別でき、その盛土部分が自沈層を含む脆弱な谷埋め部分で、谷の傾斜が過大であれば、地盤災害が発生するおそれがある。地盤災害に関する精度のよい予測は、現時点でも困難であるが、新旧の地形図から切盛造成の範囲や谷埋盛土の規模や基盤層の傾斜角などの評価が可能となりつつあり、宅地地盤や擁壁の被害に関する詳細検討が今後重要と考えられる。

図-8.38 新旧の地形図からみた土地の改変と切盛の関係
(国土地理院発行の地図に基づき作成したものである)
