第5章 建築物の被害の特徴

5.1 四川地域の一般的な構造形式と被害パターンの分類

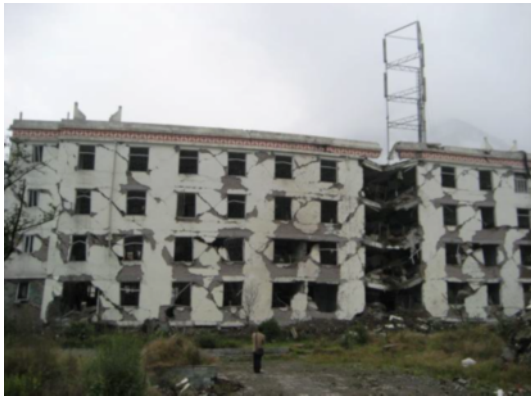
写真 5.1～5.2 は枠組み組積造、写真 5.3 は組積造であるが、これらの構造では一般に全層で同じ断面や配筋とすることが多いため、各階の耐力はほぼ同じである。一方、地震力は一般に1階が最も大きいため、相対的に1階が最も壊れ易くなる。もし、組積壁の量が充分にあって、その強度で地震時に発生する力に抵抗できる場合には安全な構造形式となるが、地震時の力に対して組積壁の耐力が不足する場合には、1階が破壊され層崩壊を生じる危険性がある。もともと相対的に弱い1階の組積壁が損傷すると、その剛性と耐力が低下するため、さらに被害が1階に集中するという危険な破壊につながる可能性がある。このような、1階に被害が集中する現象は、張り間、桁行きの両方向ともに考えられる。なお、1階が損傷を受けた段階では、下階壁抜け架構に近い状況とな

写真 5.1 1階が完全に崩壊した学生寮(映秀) 写真 5.2 写真 5.1 の妻面の1階部分

このような破壊を防止するためには、周辺フレームにより組積壁の拘束の度合いを高めたり、壁や柱・梁の断面を大きくして層の抵抗力を高めることが考えられる。このような工夫を施した場合の効果（面内の剛性と抵抗力）を実験等によって調べることにより、その結果を適切に設計に反映させることは可能であるが、前提条件として、壁の面外破壊は適切に防止されていなければならない点（一体性、つまりインテグリティの確保）に注意が必要となる。

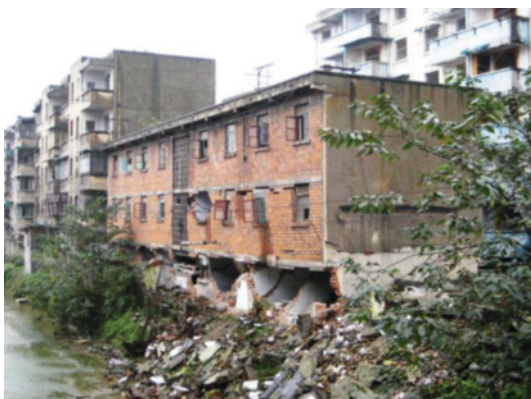
写真 5.3 1階が大きく破壊された組積造（漢旺）

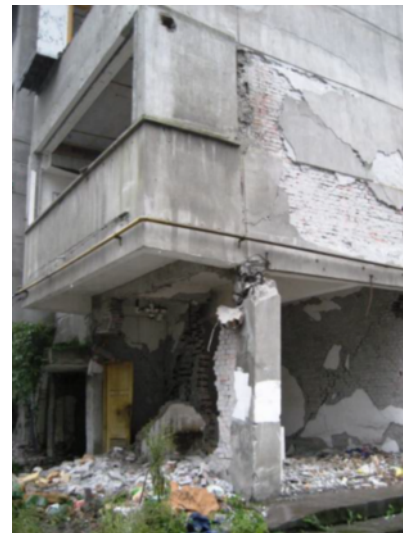
るため、これまでに日本で被害が多く見られたピロティ構造と同様な状況となる。また、日本と同様に、鉄筋コンクリート造の下階壁抜け部分で1階の柱が大きく損傷した例も見られた（写真5.4）。

写真 5.4 張り間方向の下階壁抜け部分で大きく損傷した1階の柱（都江堰）

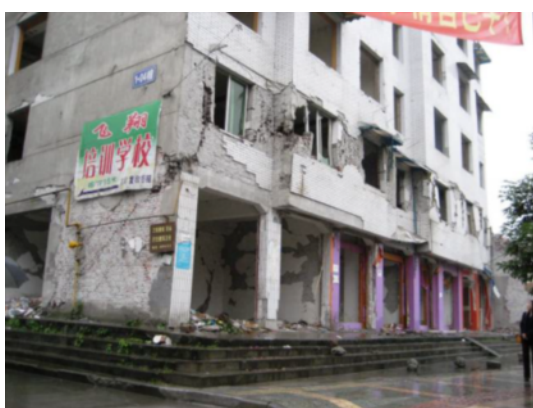
1階は比較的健全であるが、2階に破壊が集中している被害形式(写真5.5)であり、次のような原因が考えられる。

1階が鉄筋コンクリートラーメン構造で2階以上が枠組み組積造である複合構造の場合、1階の鉄筋コンクリート造柱に比べ、2階の枠柱の断面が極端に小さくなっている場合が多い(写真5.6、5.7)。張り間方向の耐力は組積壁の量に依存するが、桁行き方向の耐力は組積壁の量が少ないので柱の強度にそのまま依存する。2階の柱は小さく、組積の袖壁が取り付けられているが、この袖壁は比較的小さな変形で破壊するため、結果として桁行き方向の耐力は1階に比べて2階は小さい。このため、2階に破壊が集中したものと考えられる。

写真 5.5 2階に被害が集中した建物（都江堰）

このような破壊を防止するためには、桁行き方向の応力伝達と組積壁の取り扱いを明確にするのが有効である。すなわち、組積壁を構造体とするのであれば、その効果を実験等によって調べ、結果を適切に設計へ反映させればよい。そうではなく、組積壁を無視するのであれば、組積壁が悪影響を及ぼさないように留意し、かつ、鉄筋コンクリート造のフレームのみで地震力に抵抗できるように、適切に断面設計を行う必要がある。

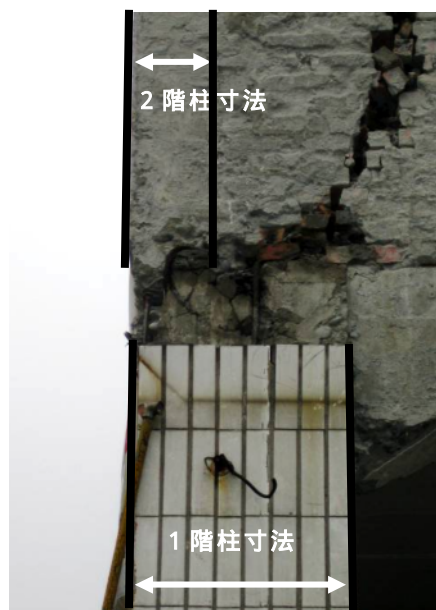
写真 5.6 写真 5.5 の1階柱と2階柱の接合部

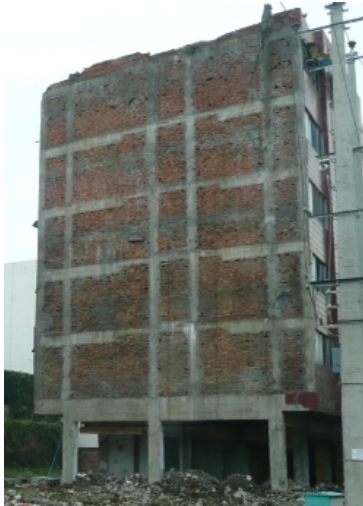
写真 5.7 寸法が大きく異なる 1 階柱と 2 階柱

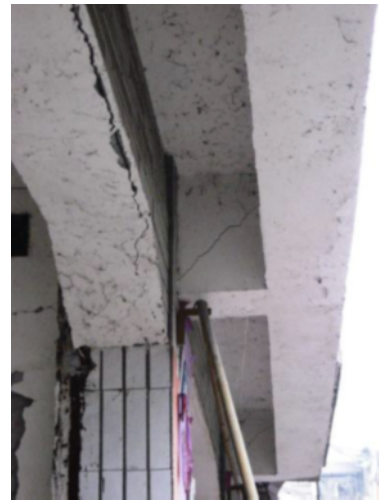
なお、桁行き方向の柱の位置が、1階に比べて2階の方が外側に張り出している場合があるが、その場合には、2階の柱を支える梁に大きな力が作用することからせん断破壊している場合がある(写真5.8)。

写真 5.8 1 階柱と 2 階柱をつなぐ梁のせん断破壊（都江堰）

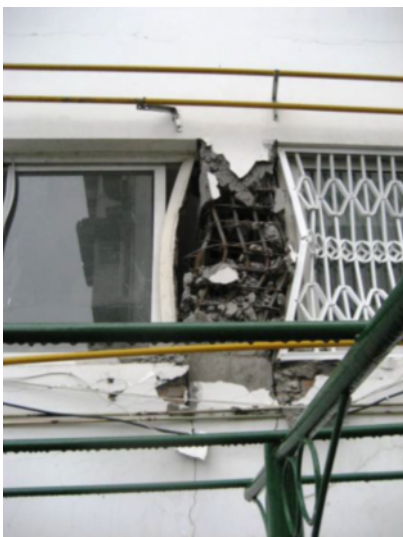
柱が曲げ降伏する前にせん断破壊で脆性的に壊れる被害形式（写真 5.9）であり、多くの柱がせん断破壊すると、落階の危険性もある。

その原因は、柱に腰壁等が取り付けくことで内法長さが短くなり、せん断力が大きくなるが、柱のせん断耐力がそれを上回っていないことである。

写真 5.9 短柱のせん断破壊（都江堰）

この破壊を防止する対策としては、短柱の場合の大きな入力せん断力よりも柱のせん断耐力が上回るように、多くのせん断補強筋を配する等の設計を行うことである。ただし、腰壁が先に壊れて短柱とはならない場合もあり（写真 5.10）、そのコントロールは容易ではない。このような壁が取り付けく柱の挙動を実験等によりよく調べる必要がある。これは、そのまま日本にもあてはまる課題である。

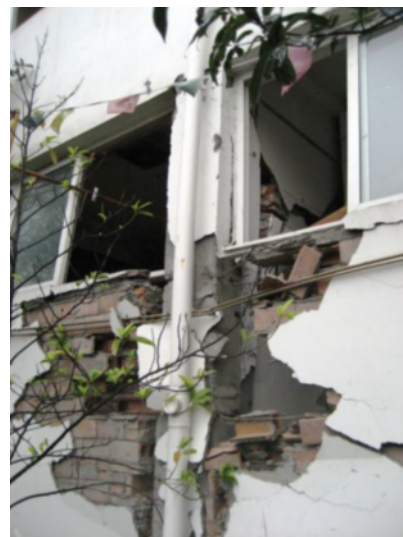
写真 5.10 腰壁が先に壊れて短柱とはならなかった柱（写真 5.9 と同じ建物）

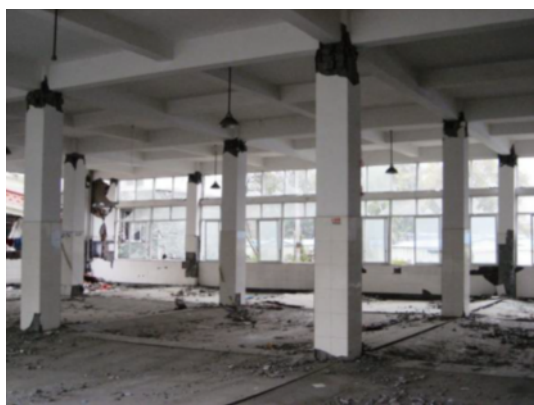
柱の頭部および脚部で曲げ破壊し、鉄筋の座屈やコンクリートの圧壊等が見られる破壊で、最終的にはその階で倒壊する危険性もある。

写真 5.11 柱頭の曲げ破壊（映秀）

原因は、梁よりも先に柱に塑性ヒンジができることであり、一般に推奨されている梁降伏先行型の考え方が実現できていないためである。この破壊を防止するためには、柱軸力を考慮した上で、柱と梁の曲げ耐力比を適切に設定するといった対応が求められる。日本では1995年の阪神・淡路大震災で梁よりも柱の先行降伏やせん断破壊が見られたことから、例えば全体崩壊形を目標とする設計体系（日本の鉄筋コンクリート造の耐震規定におけるルート2-3）では、確実に梁降伏を先行させるような規定の改訂が行われた。

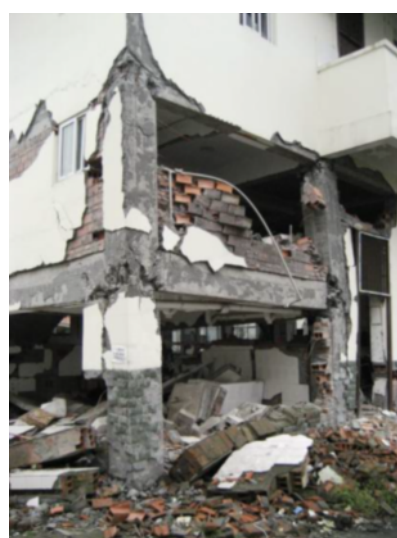
写真 5.12 柱頭・柱脚の曲げ破壊（映秀）

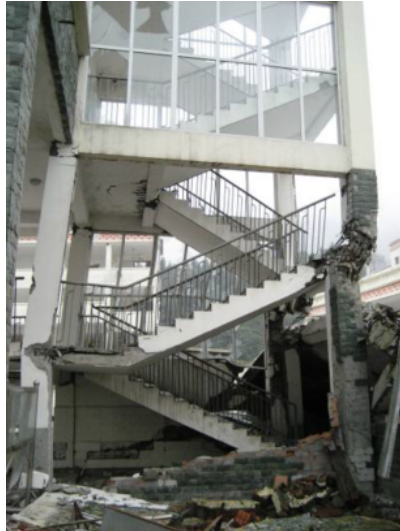
写真 5.13 は階段が取り付く柱の破壊であり、特に短柱となった柱の部分では、大きな強制変形を受けるために 5.5 の「柱頭・柱脚の曲げ破壊」が生じ易くなり、また、大きなせん断力が作用することにより 5.4 の「短柱のせん断破壊」も生じ易い。これらに起因する損傷が進むと、落階につながることもあり得る。この対策としては、階段も考慮して架構の応力を算定するか、階段に壁を設けて水平力を伝達できるようにするという方法が考えられる。なお、日本では階段に作用する水平力は階段が取り付く壁に負担させるか、もしくは隣接する建物に負担させる設計が一般的であるが、このような抵抗要素の明確化は有効な設計上の考え方であると思われる。

写真 5.13 階段が取り付く柱の破壊（映秀）

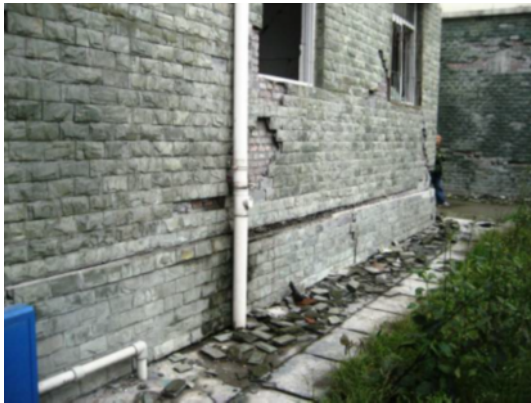
写真 5.14 は、基礎梁と上部構造の枠組み組積造の間にずれが生じた被害形式である。この原因としては、写真 5.15 に示すように、枠柱の主筋が基礎梁に緊結されていないことがあげられる。

写真 5.14 基礎と上部構造のずれ（映秀） 写真 5.15 基礎と柱脚の詳細（映秀）

ただし、多少のずれであればこれを許容することにより、上部構造への入力せん断力を小さくしてその被害を軽減できる可能性もあり、今後研究的に検討すべき課題と考えられる。

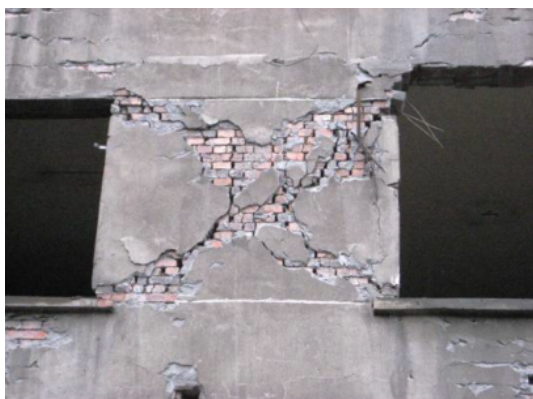
写真 5.16 のように、組積造の壁は比較的小さな変形でせん断破壊などの大きな損傷を受けやすい。しかしながら、写真 5.17 のように、柱やはりが健全であれば、建築物の耐震性能はほとんど低下していないと考えられることから、脱落の危険性を除けばこのような被害は許容されよう。その上で、地震後の建物の機能性を考慮することも今後次第に求められてくると思われることから、そのような要求をいかに適切に充足していくかは今後の重要な検討課題の一つである。

写真 5.16 組積造方立て壁のせん断破壊 写真 5.17 非構造壁の破壊（漢旺）
（都江堰）
