2. 予備実験

2. 2 実験建物の計画

予備実験は、延べ床面積 2,260 m²の3階建て学校を、指定地域外に適用されている1時間準耐火建築物の主要構造部の仕様を想定して設計および建設した。

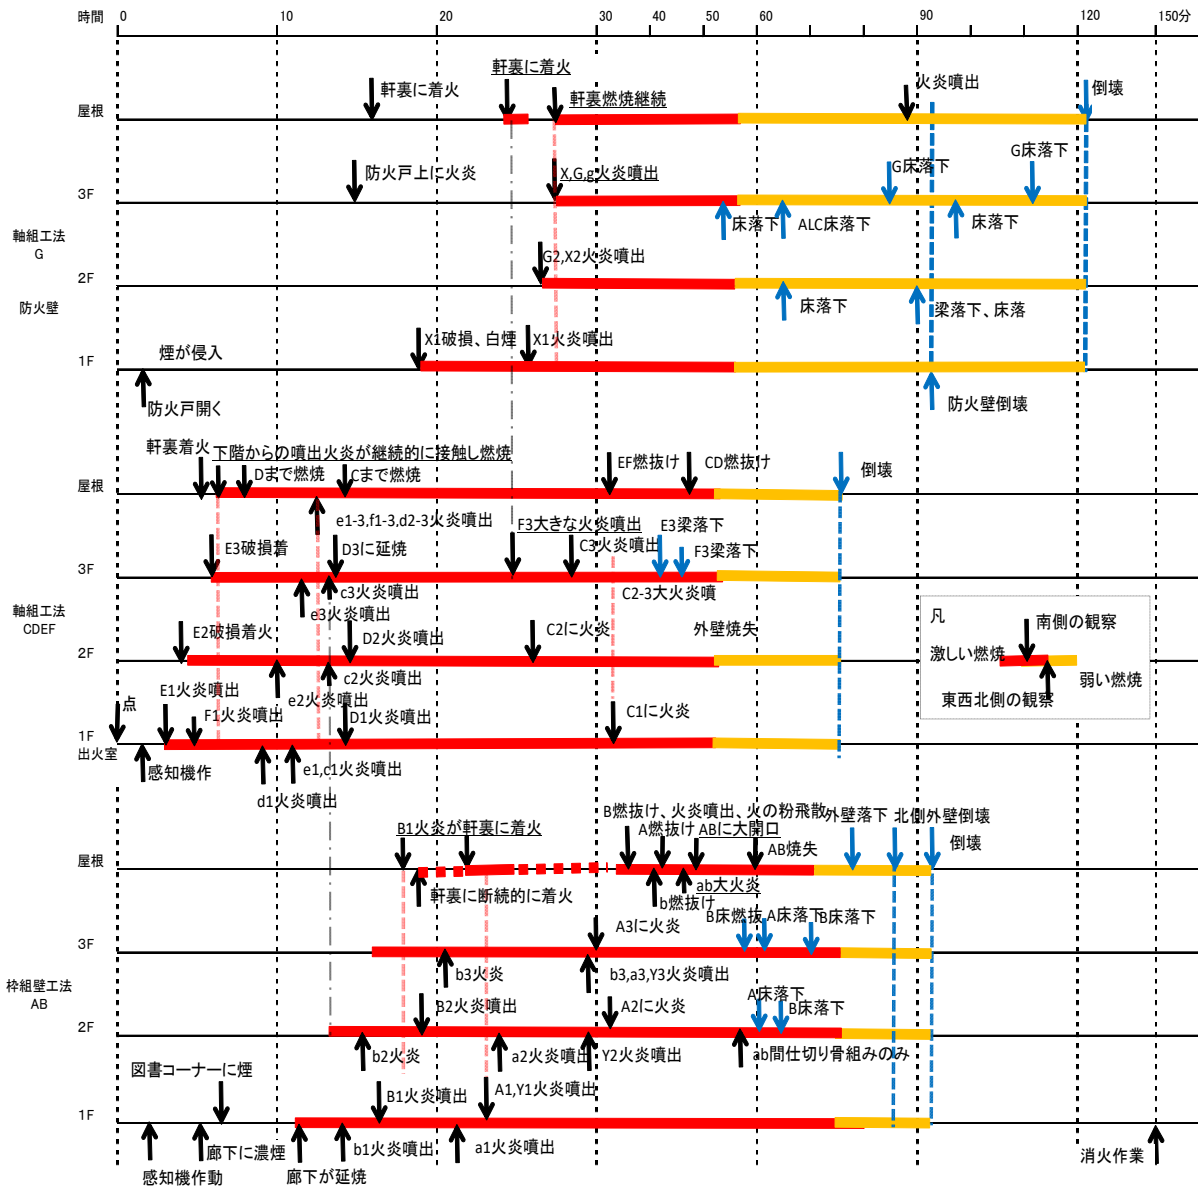
図 2.7.2-2 建物部位別の延焼性状

軸組工法 EF3 層は噴出火炎による上階延焼となり、ほぼ同じ時期に CD へ水平に延焼したことで、枠組壁工法 AB および防火壁を越えた G にも早期に延焼し、建物全体が同時に燃焼する経過となった。

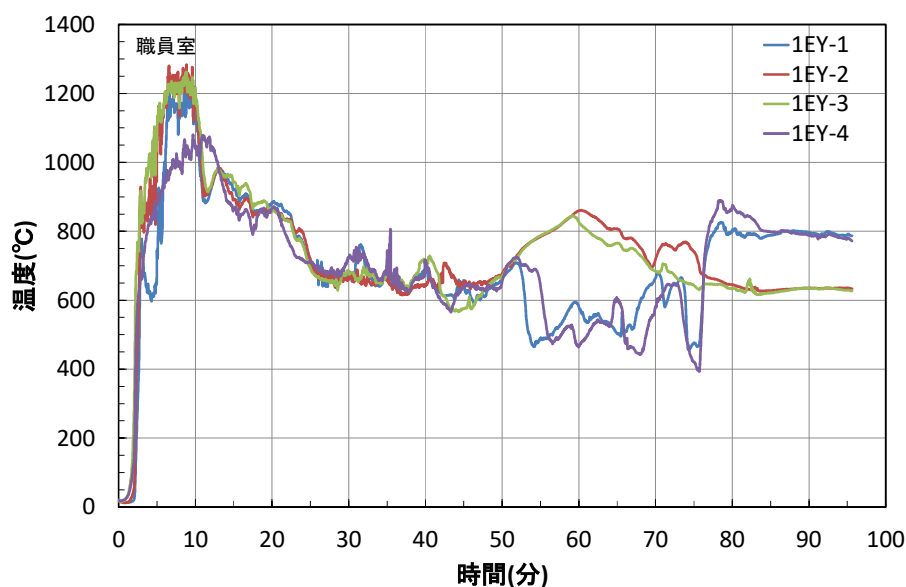
図 2.7.3-1 1階職員室北西 1EY の温度

着火点近傍の測定点 1EY の温度を図 2.7.3-1 に示す。点火から 2 分（以下、点火からの時間を示す。）で 450°C に達し、3 分頃フラッシュオーバー(F.O)が発生した。フラッシュオーバー以降 6～9 分頃まで $1,200^\circ\text{C}$ 前後の温度を記録し徐々に下降しながら 20 分頃には 700°C となり、その後軸組みが崩壊する 76 分まで火災は継続した。職員室天井付近の 450°C 到達時間は北西 1EY で 2 分 16 秒、南西で 2 分 46 秒、北東で 5 分 16 秒、南東 1F'Z で 6 分 16 秒となり 4 分間で順次延焼した。着火点から対角に位置する 1F'Z の温度を図 2.7.3-2 に示す。1EY とほぼ似た推移を辿っている。

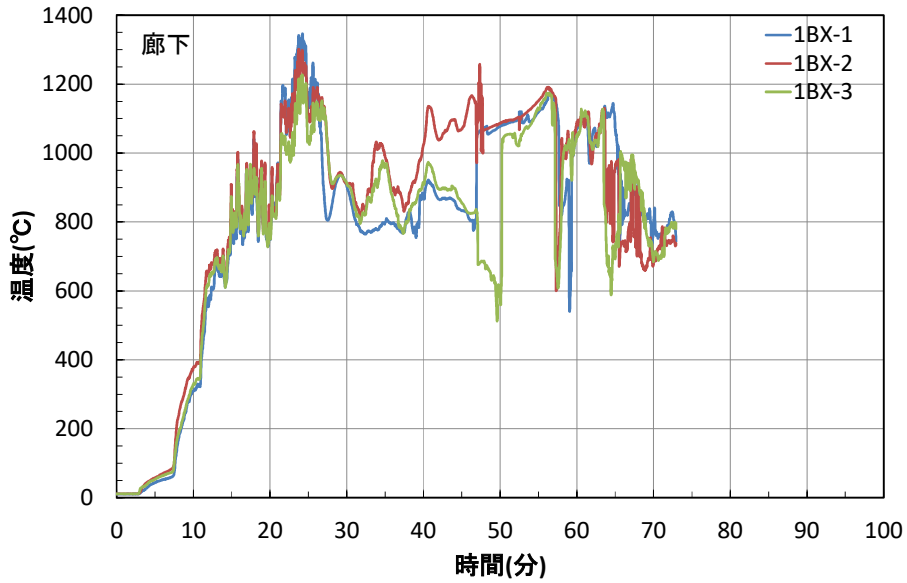
図 2.7.3-4 1階廊下西 1BX の温度

廊下西端の図書コーナー前 1BX の温度を図 2.7.3-4 に示す。11 分で 450°C に達しており、出火室扉前の温度が上昇してから 4 分を要した。15 分頃 1,000°C に達すると、それ以降は約 1,300°C を最高に 1,000°C 前後で推移した。外気風と開口部の大きさ、可燃物が多くある条件から、約 1,300°C の高温が記録されたと想定される。40 分以降 1,000°C を越える温度が記録された。

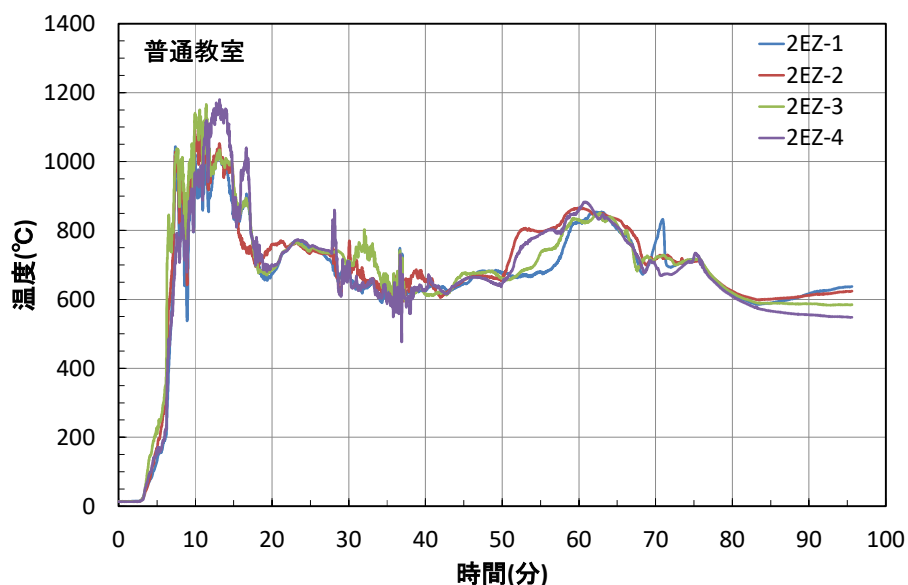
図 2.7.3-11 2 階普通教室 (西) 2EZ の温度

普通教室(西)南 2EZ の温度を図 4.7.2-11 に示す。当測定点は 2 階で最初に 450℃を記録した位置であり、6 分 30 秒に到達した。直下の職員室南東が 6 分 16 秒に 450℃を記録したことから、南面開口からの噴出火炎により瞬く間に 2 階に延焼したことが分かる。その後 8 分頃から 10 分間程度 1,000℃を超える温度を記録し、その後 600~800℃で推移した。

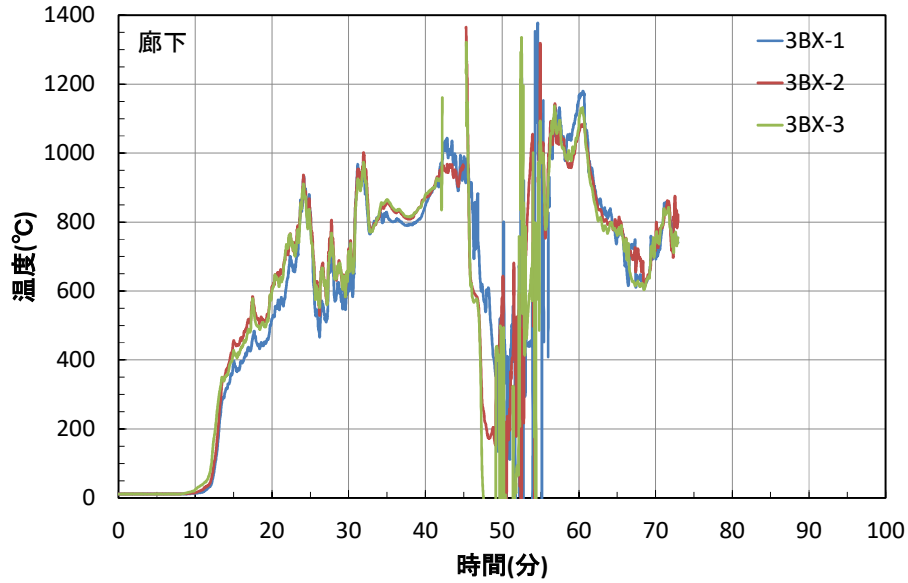
図 2.7.3-23 3階廊下西 3BX の温度

廊下西側 3BX の温度を図 2.7.3-23 に示す。16 分に 450°C に達した後、45~57 分頃まで温度が激しく乱れ、その後上昇して 60 分過ぎに最高温度 1,200°C 前後を記録した後、下降した。熱電対の素線の接触等が考えられるが、理由は明確にはできなかった。

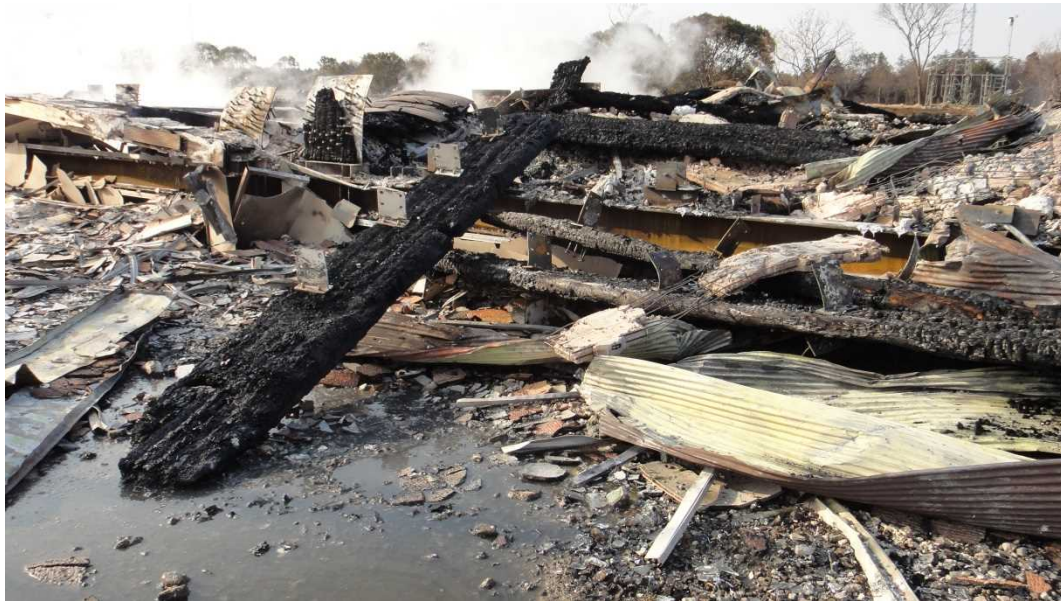
写真 2.7.7-9 消火直後の実験建物の様子

予備実験においては、建物が全て倒壊するまで実験を行ったため、各部材の位置が不明確になり、また消火活動後も倒壊した瓦礫の中で残火が燃焼し続けたところもあり、写真2.7.7-9～11のように正確な残存断面の把握は困難であった。しかし、柱脚部などは基礎の鉄骨に固定されていたため、残存状況などを測定することができた。

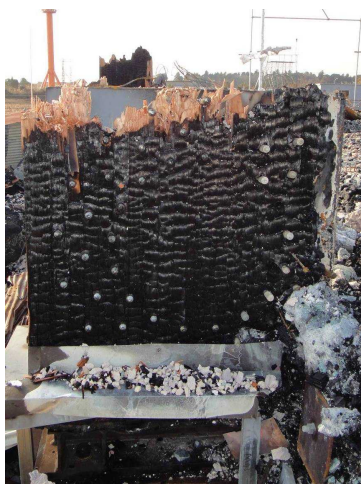
写真 2.7.7-12 脚部での曲げ破壊

消火後に確認したところ、写真2.7.7-12～14のように柱脚接合部パネルゾーン上側の境界部分で曲げ破壊により折損しているケースが多く見られた。また倒壊した方向に鋼板が大きく変形している様子も確認された(写真2.7.7-10)。脚部の鋼板は厚さ9mmと薄く、ベースプレートへの溶接により立ち上がっているだけであるため、高温で軟化していた状況でラーメン架構がバランスを崩した際に、容易に変形したと考えられる。また、柱の折損した断面を見ると(写真2.7.7-11)、接合部の要素実験同様、ドリフトピンや鋼板により燃焼が促進された様子は見られなかった。

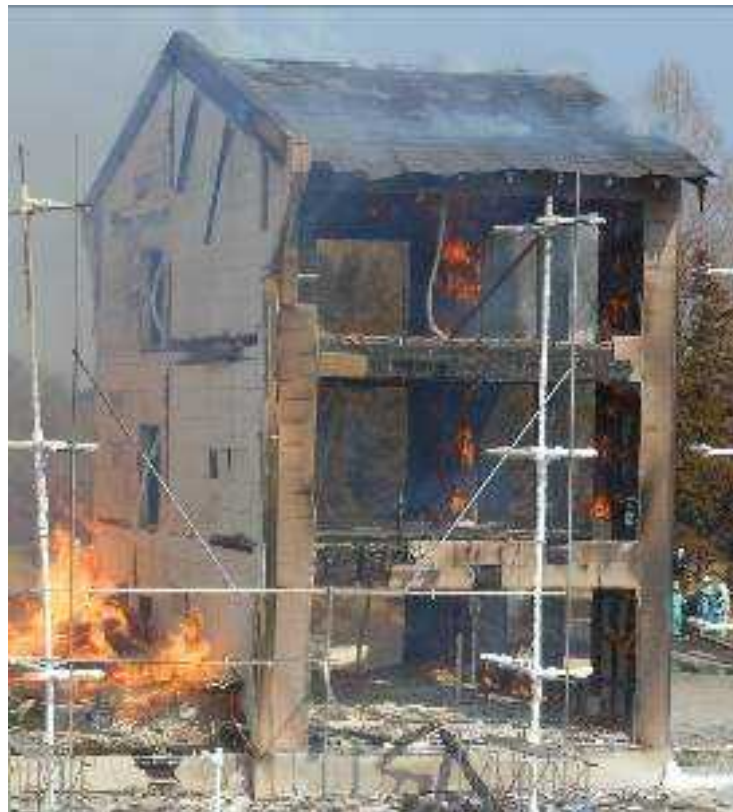
写真 2.7.7-15 倒壊前の防火壁

先述したように、開口部からの噴出火炎により上階や隣室に延焼してしまったため、床構面による水平区画や階段部分の堅穴区画がどの程度の燃え抜け防止性能を有していたかは確認できなかった。防火壁においても、防火戸の閉鎖機能が十分に働かず、また変形による防火戸の納まり部の隙間等から火炎が侵入し、建物区画を超えて延焼してしまった。しかし防火壁自体は、写真 2.7.7-15 からわかるとおり倒壊するまで燃え抜けた形跡はなく、防火性能を有していたと考えられる。
