## 5.3 鉄筋コンクリート造等建築物の被害

### 5.3.1 調査の目的と概要

## 5.3.2 調査結果

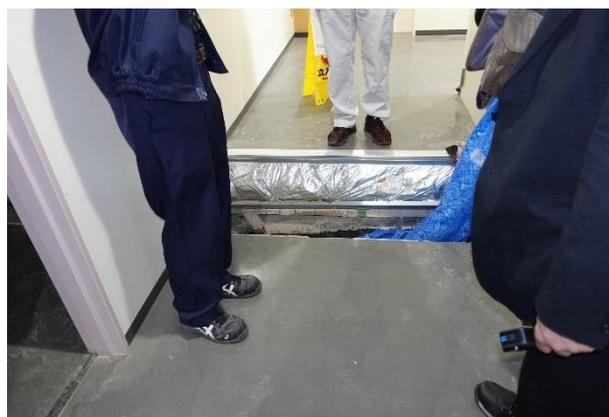
建築物 A-1 の上部構造は、エキスパンションジョイント（以下、Exp. J.）の損傷（写真 5.3.2-2～写真 5.3.2-3）や間仕切りの変形（写真 5.3.2-4）が確認されたが、構造部材に目立った被害は確認されなかった。建築物 A-2 の上部構造も同様に構造部材に目立った被害は確認されなかった。建築物の周辺は地盤変状による地割れ等が発生していた（写真 5.3.2-5）。

写真 5.3.2-2 Exp. J.の損傷①

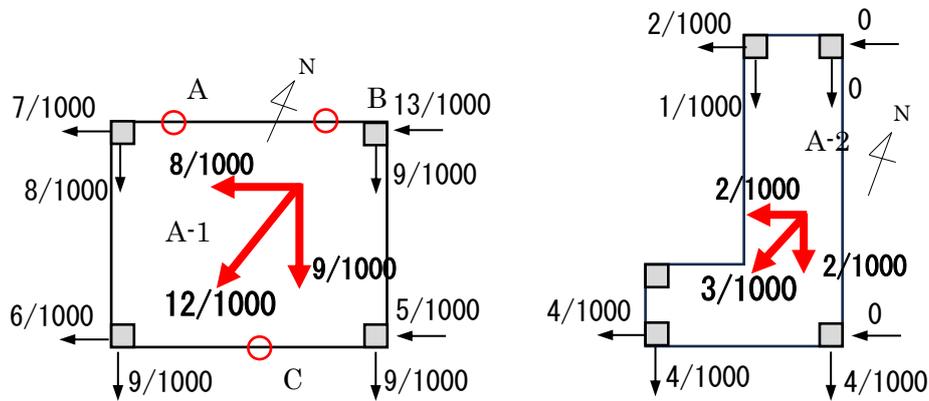
図 5.3.2-1 建築物 A-1 および A-2 の概略平面図

図 5.3.2-1 に建築物の概略平面図を示す。建築物 A-1 について南方向に 12/1000 程度の傾斜が見られた。沈下は図 5.3.2-1 の A 点で 260mm、B 点で 145mm、C 点で 390mm 生じていた。応急危険度判定の傾斜に係る評価は、「A ランク」となった。被災度区分判定基準<sup>5.3-1)</sup>における杭基礎建築物の基礎の傾斜と沈下量による被災度区分では、「大破」となった。建築物 A-2 の傾斜はわずかであった。

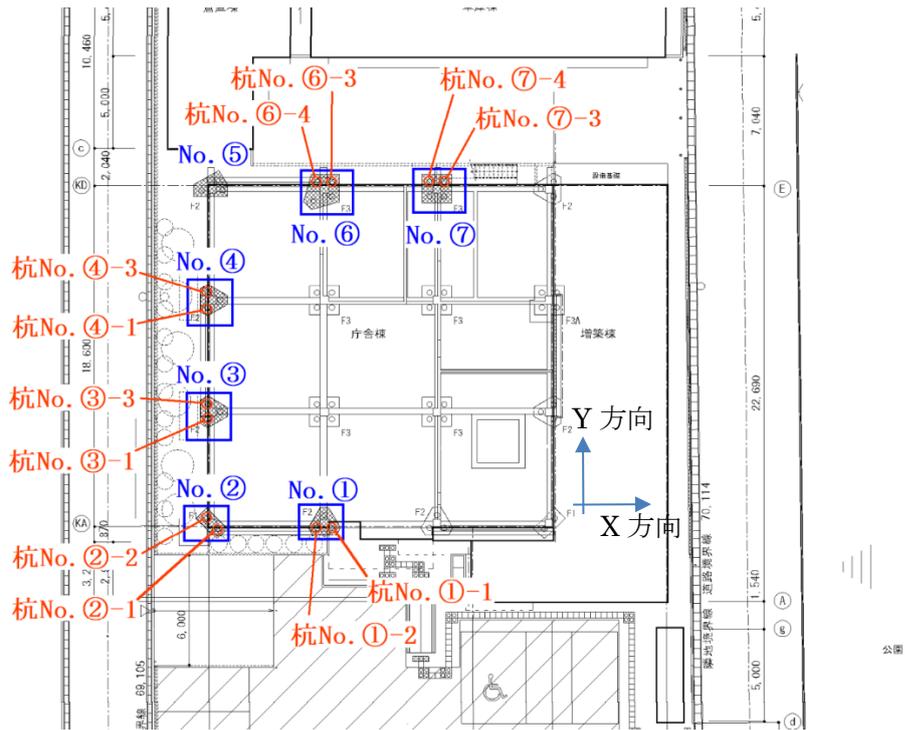
図 5.3.2-2 杭基礎掘削調査位置

表 5.3.2-1 に掘削した杭の諸元及び杭被害状況を示す。当該表の残留水平変位及び残留傾斜角の X 及び Y 方向は、図 5.3.2-2 に示す X 方向及び Y 方向となっている。調査した全ての杭で損傷が見られた。杭径は調査した全ての杭で 300mm であり、PC 鋼棒が中空円形断面内に配置されていた。杭の肉厚は、50mm から 75mm であった。杭によっては PC 鋼棒の近傍に異形棒鋼が配筋されているものもあった。杭の損傷範囲の高さは杭直径の 1/3 の 100mm 程度のものから、最大で高さ 530mm 程度まで達していた。杭の残留水平変形角は、0.35%から 5.7%の傾斜角を示していた。

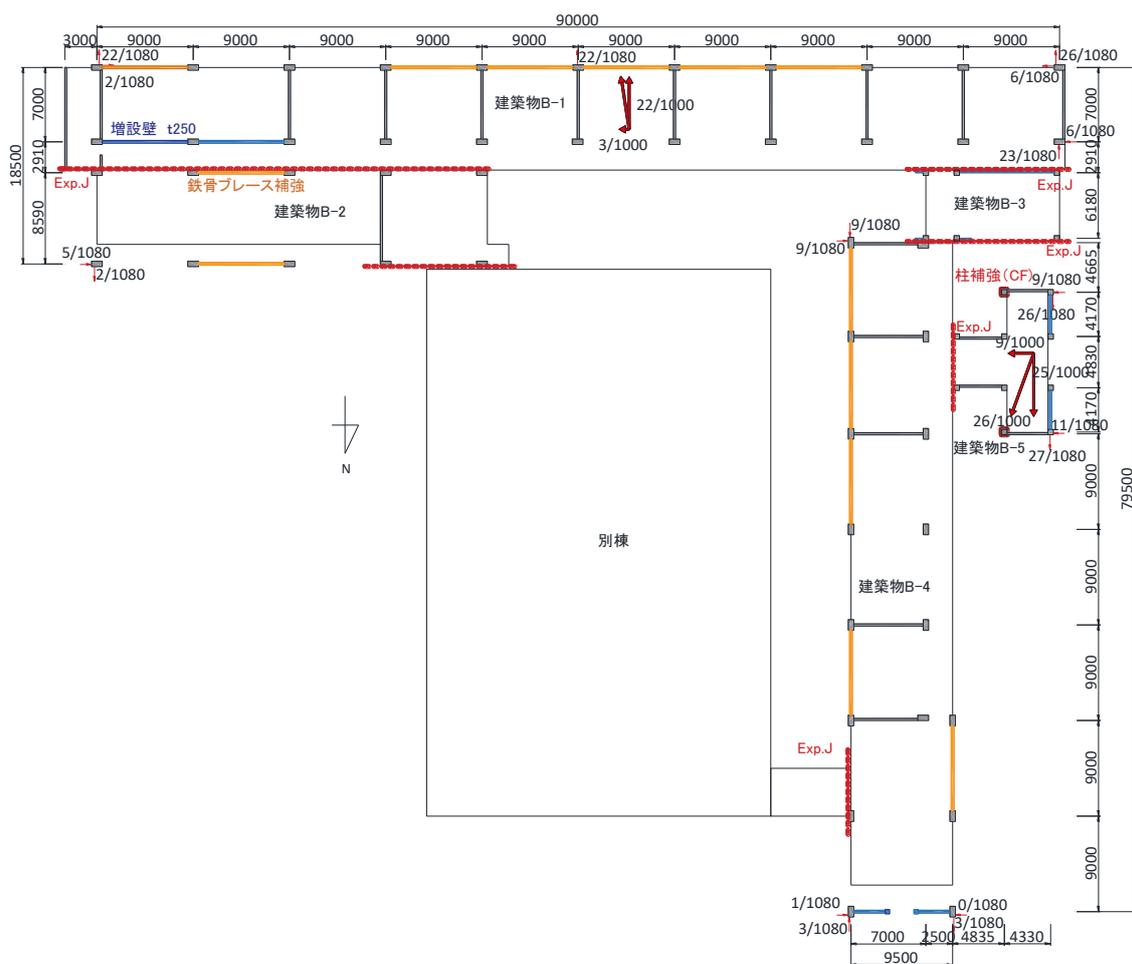
図 5.3.2-3 建築物 B-1～B-5 の概略平面図および傾斜計測結果

建築物の傾斜を測定したところ、建築物 B-1 は南方向に 22/1000 の傾斜が、建築物 B-5 は北方向に 26/1000 の傾斜が認められた。建築物周辺は地盤変状が激しく、地盤沈下が生じていることが確認された (写真 5.3.2-16)。建築物 B-1 内部では、傾斜・沈下に伴うと思われる 1 階床の膨れ上がりが確認された (写真 5.3.2-17)。建築物 B-1 と建築物 B-2 の間の Exp. J. は損傷が見られる (写真 5.3.2-18)。建築物 B-2 の鉄骨ブレース補強部分では、両側柱の脚部でのかぶりコンクリート剥落が認められたが、ブレース部分の損傷はなかった (写真 5.3.2-19)。建築物 B-2 と別棟の間の Exp. J. は鉛直方向と水平方向にずれが生じており、鉛直方向のずれは 430mm 程度であった (写真 5.3.2-20、写真 5.3.2-21)。建築物 B-1 と建築物 B-3 の間、建築物 B-4 と建築物 B-5 の間でも Exp. J. の損傷が見られた (写真 5.3.2-22、写真 5.3.2-23)。建築物 B-4 と別棟の間の Exp. J. では 370mm の鉛直ずれが確認された (写真 5.3.2-24、写真 5.3.2-25)。

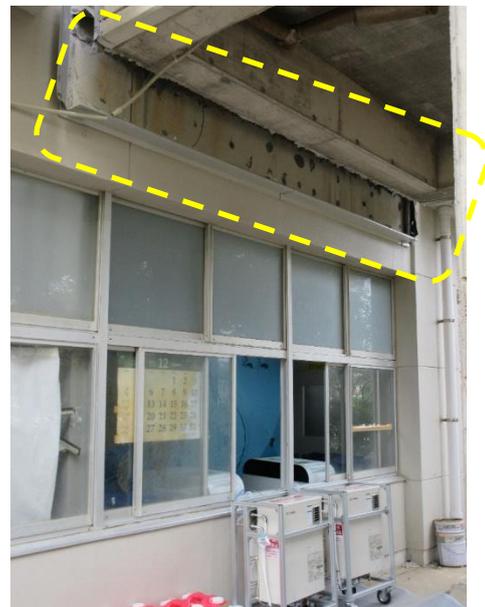
写真 5.3.2-25 建築物 B-4 と別棟の間の Exp. J.  
のずれ

「震災建築物の被災度区分判定基準および復旧技術指針 2015 改訂版」<sup>5.3-1)</sup>に従って、被災度区分判定を実施した。被災度区分判定基準では、杭基礎建築物の基礎の傾斜・沈下量により基礎構造の被災度区分が定義されている。沈下量は不明であるが、写真 5.3.2-21 や写真 5.3.2-25 に示すように、別棟と比較して建築物 B-2 や建築物 B-4 は数十 cm の沈下が生じていると考えられるため、沈下量は 0.1m 以上と考える。傾斜については図 5.3.2-3 のように計測されているため、それに基づいて杭基礎構造の被災度区分を判定すると、建築物 B-1、建築物 B-5 は「大破」、その他は「中破」と判定される。

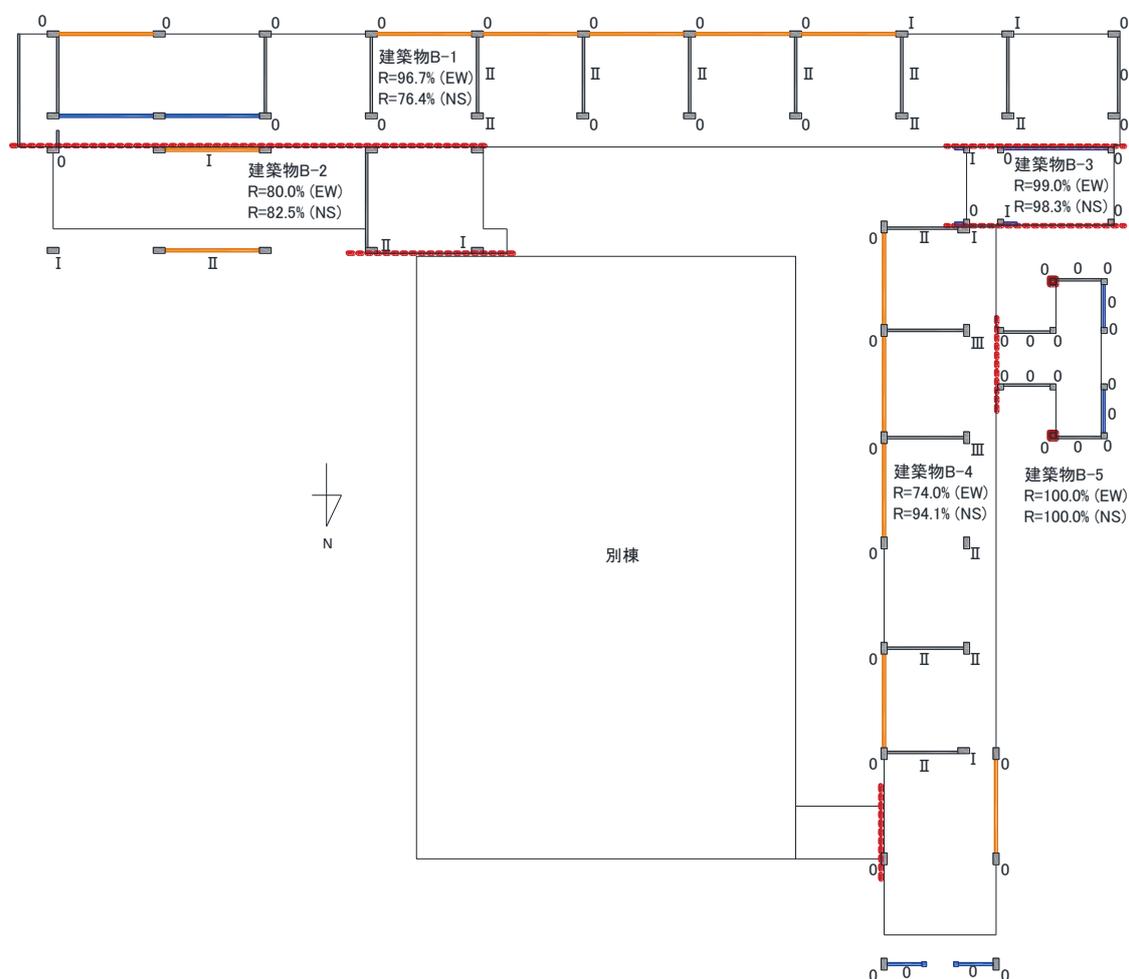
図 5.3.2-4 上部構造の被災度区分判定結果

度のうち大きい方を採用する。部材損傷度および層崩壊を仮定した耐震性能残存率  $R$  を計算した結果を図 5.3.2-4 に、被災度区分判定結果を表 5.3.2-2 に示す。上部構造の被災度区分は「軽微」～「中破」と判定されるが基礎構造の被災度区分と比較しても被災程度は小さい。

被災度区分	基礎構造	上部構造	
		EW 方向	NS 方向
建築物 B-1	大破	軽微	中破
建築物 B-2	中破	小破	小破
建築物 B-3	中破	軽微	軽微
建築物 B-4	中破	中破	小破
建築物 B-5	大破	軽微	軽微

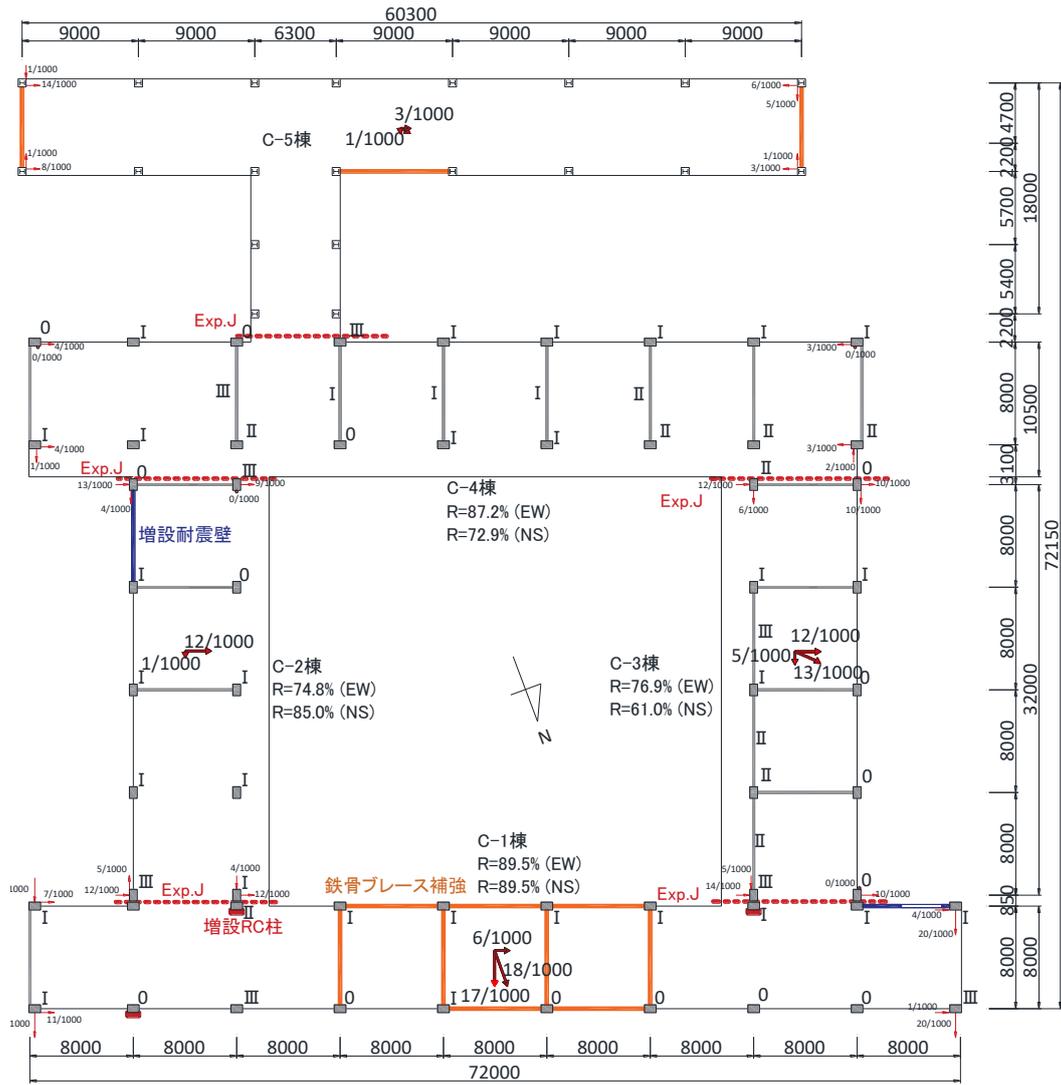
図 5.3.2-5 概略平面図、傾斜、被災度区分判定

概略平面図を図 5.3.2-5 に示す。傾斜を計測したところ、建築物 C-1 は北西方向に 18/1000、建築物 C-2 は西方向に 12/1000、建築物 C-3 は西方向に 13/1000 の傾斜が確認された。建築物 C-1 北側は 1 階床面の顕著な起伏がみられ（写真 5.3.2-28、写真 5.3.2-29）、建築物 C-1 北側の沈下は 330mm 程度確認されたため、傾斜との関係から平均沈下量は 100mm 以上であったと推察される。建築物 C-1 と隣接棟（建築物 C-2、建築物 C-3、別棟）との間の Exp. J. では顕著な損傷がみられる（写真 5.3.2-30～写真 5.3.2-33）。建築物 C-3 は一部の壁にひび割れが確認された（写真 5.3.2-34）。また、建築物 C-4 では 1 階床面の起伏がみられ（写真 5.3.2-35）、建築物 C-4 と隣接棟（建築物 C-2、C-3、C-5）との間の Exp. J. では損傷と 65mm 程度の段差が確認された（写真 5.3.2-36）ことから、100mm 程度の沈下が生じているものと推察される。

RC 造の建築物 C-1～C-4 について、部材損傷度を判定した結果を図 5.3.2-5 に、層崩壊を仮定して被災度区分判定を実施した結果を表 5.3.2-3 に示す。なお、柱は建設年を考慮して”曲げせん断柱”とした。また、鉄骨ブレース補強されている構面は両側柱付き壁（CWC）と同等と判断し、両側柱の部材損傷度のうち大きい方を採用する。上部構造の被災度としては、建築物 C-2、C-3 の EW 方向および建築物 C-3、C-4 の NS 方向は「中破」と判定され、その他については「小破」と判定される。一方で、杭基礎構造の被災度区分判定としては、建築物 C-1 は「大破」、建築物 C-2～C-4 は「中破」と判定される。全体的には、基礎構造の被災度のほうが上部構造の被災度よりも大きい傾向がみられる。

被災度区分	基礎構造	上部構造	
		EW 方向	NS 方向
建築物 C-1	大破	小破	小破
建築物 C-2	中破	中破	小破
建築物 C-3	中破	中破	中破
建築物 C-4	中破	小破	中破

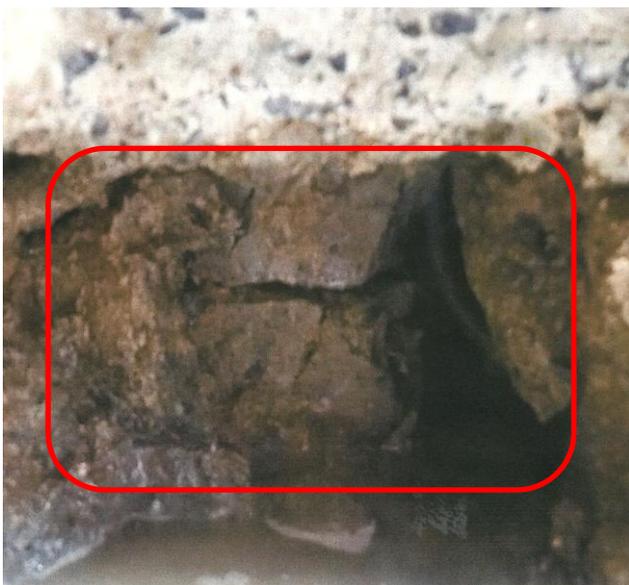
写真 5. 3. 2-41 杭頭部の損傷 (D-1①)

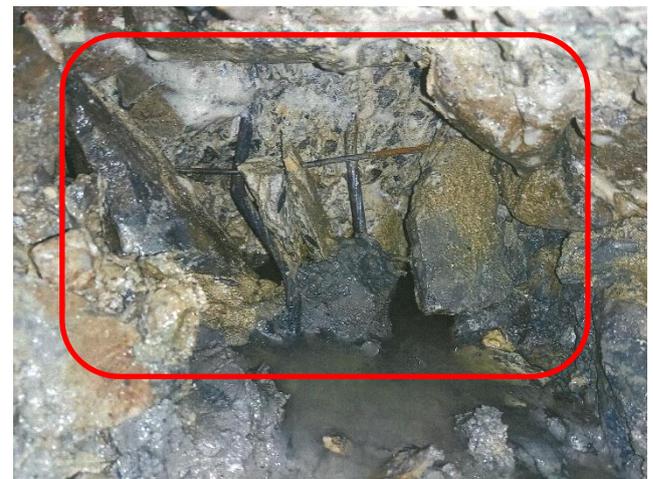
写真 5. 3. 2-42 杭頭部の損傷 (D-3②)

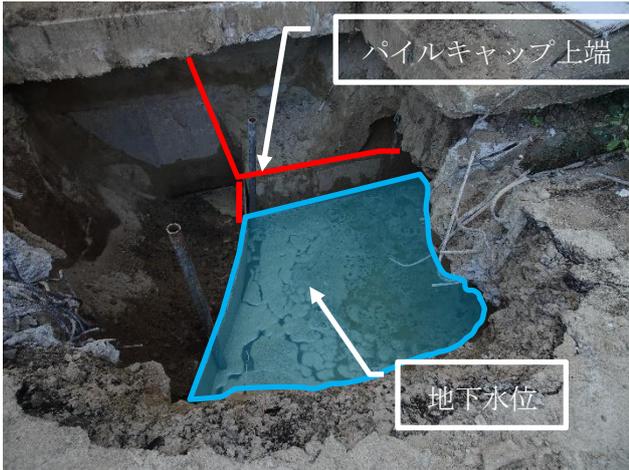
本建築物は、建築物 D-1 (地上 4 階建ての RC 造建築物、写真 5.3.2-37)、建築物 D-2 (地上 2 階建ての RC 造建築物、写真 5.3.2-38)、建築物 D-3 (地上 2 階建ての SRC 造建築物、写真 5.3.2-39) が Exp. J.によって連結された学校施設であり、建設年は 1985 年である。建築物の基礎は、PHC 杭 (上杭が B 種、中杭及び下杭は A 種) による杭基礎で、杭径が  $\phi 450\text{mm}$ 、杭長は 37~38m である。建築物の管理者が実施した被災度区分判定によると、上部構造は 3 棟全て小破、基礎構造は 3 棟全て大破の判定となった。この被災度区分判定によると、建築物 D-1~D-3 における基礎の相対沈下量はそれぞれ 0.11m、0.18m、0.33m であり、傾斜はそれぞれ北に 0.75%、西に 1.33%、北西に 1.31%であった。また、建築物の管理者が実施した杭の掘り出し調査 (図 5.3.2-6 における赤い四角 6 箇所の杭頭部) によると、建築物 D-2①以外の 5 箇所において杭の損傷が見られた。本建築物の地盤では地下水位が高く、この杭の掘り出し調査中掘り出した箇所に周辺から地下水による侵入が見られた。そのため、写真 5.3.2-43 のように掘り出した場所を数日放置すると地下水位がパイルキャップの上端近くまで上昇していた。

写真 5.3.2-43 掘り出し箇所地下水位 (D-2②)

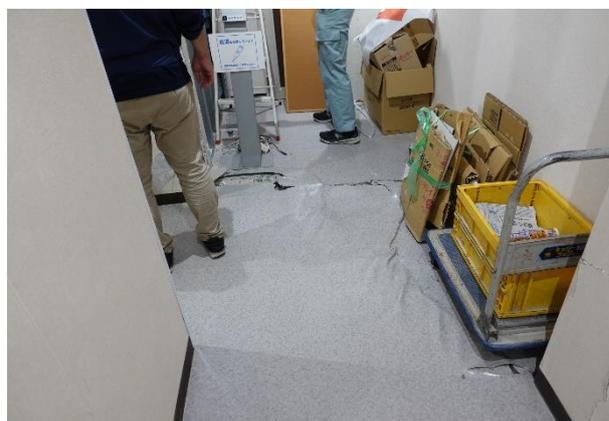
写真5.3.2-64に建物外観を示す。写真5.3.2-65～写真5.3.2-70に建物の被害状況を示す。写真5.3.2-65では床面のひび割れや変形が発生しており床の一部が沈下している状況が確認された。建物周辺では写真5.3.2-66のような地盤変状が生じていた。写真5.3.2-67に柱の損傷状況を示す。柱ではひび割れやコンクリートの剥落が発生していた。写真5.3.2-68に壁の縦ひび割れ及び写真5.3.2-69に天井材の被害状況を示す。天井材は面外方向に変形しており、施設管理者によると落下の危険性があるため、天井の一部を剥がしたとのことであった。図には示していないが、一部の小梁の主筋が破断した被害が確認されている。

写真 5.3.2-65 1階床のひび割れ及び変形

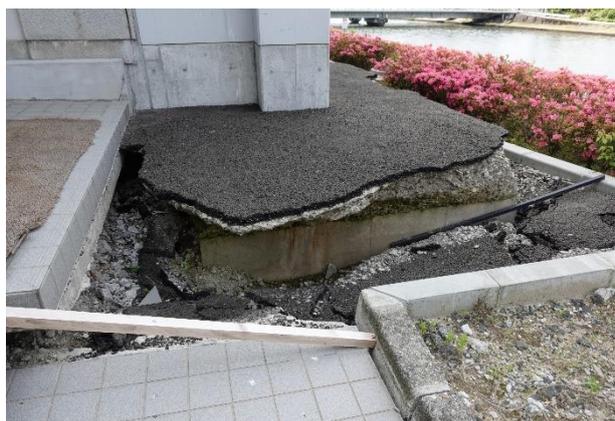
写真 5.3.2-66 建物周辺の地盤変状

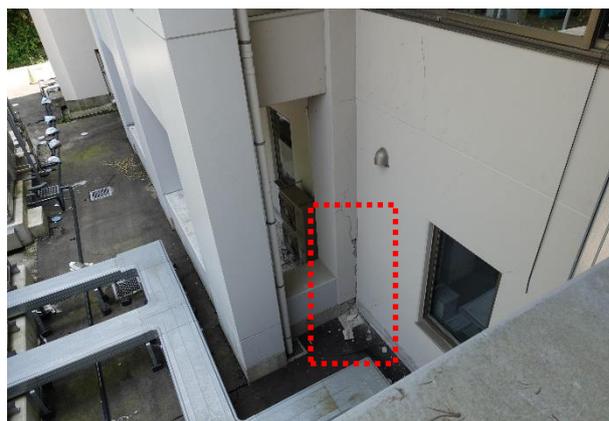
写真 5.3.2-67 柱のひび割れ

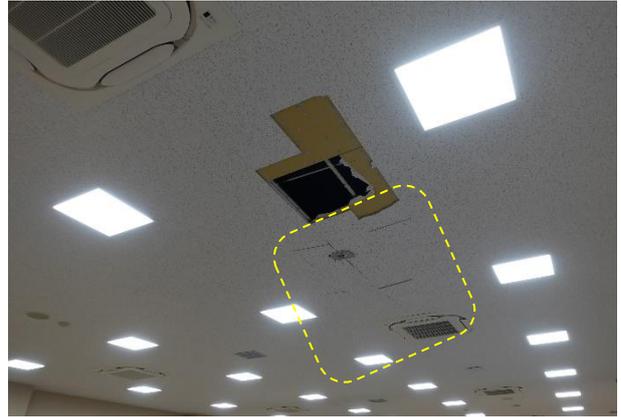
写真 5.3.2-69 天井材の変形

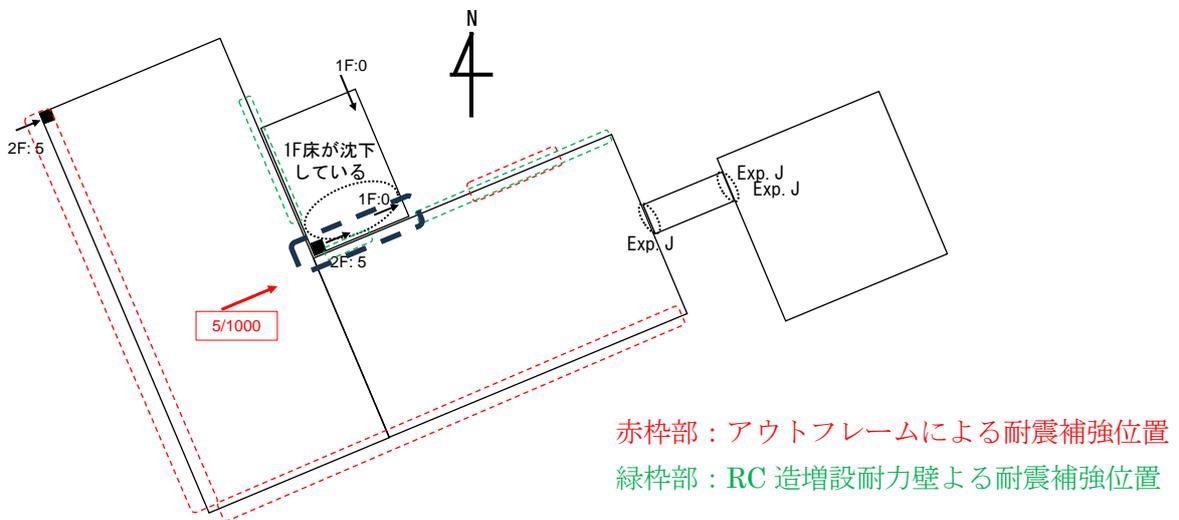
図 5.3.2-16 建物平面概要図

図 5.3.2-16 に建物平面の概要と建物一部の傾斜を計測した結果を示す。傾斜計測の結果、北東方向に 5/1000 程度の傾斜が確認された。補強されたアウトフレーム直下の杭は、杭先端に羽を設けた直径 318.5mm の鋼管杭が用いられており、杭頭部には D22 の定着筋が 8 本用いられていることが構造図に示されている。また、鋼管内は座屈に抵抗するため全てコンクリートが充填されていることが記載されている。

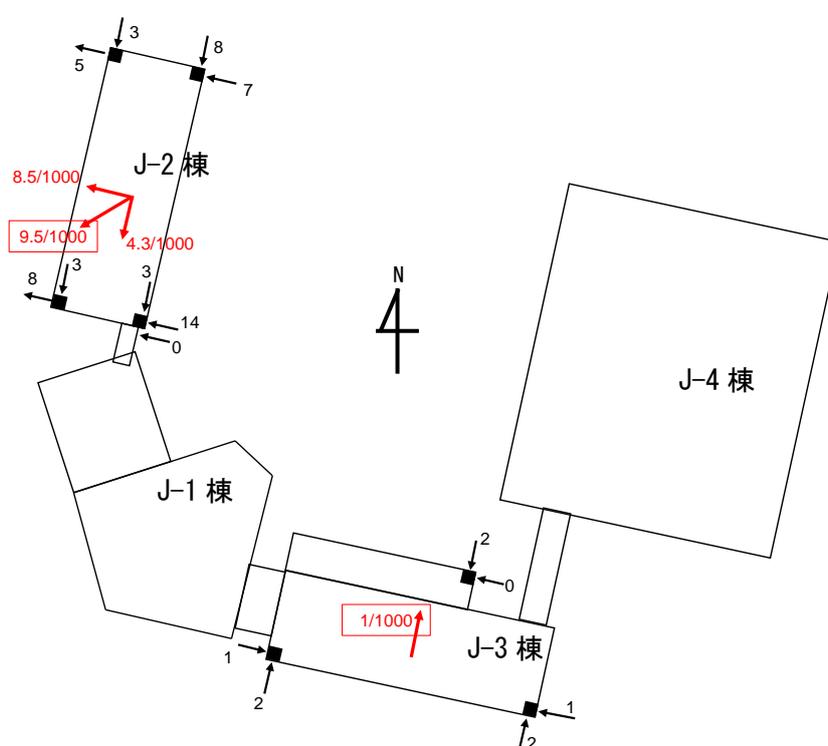
図 5.3.2-17 建物平面概略図

管理者による被災度区分判定が行われ、J-2 棟では主に柱及び梁に損傷度 I～II のひび割れが見られ、J-3 棟では主に柱及び壁に損傷度 I～III のひび割れが見られたことから J-2 棟、J-3 棟ともに上部構造の被災度は「中破」となっている。一方で、建築物の傾斜を計測したところ、J-2 棟では南西方向に 9.5/1000 の傾斜が確認された。杭基礎の被災度区分判定において、「中破」となる。施設関係者によると J-2 棟では地震後 15cm 程度沈下しており給排水管の破断が生じていたとのことである。なお、J-2 棟は 3 月末に施設の一部を再開している。

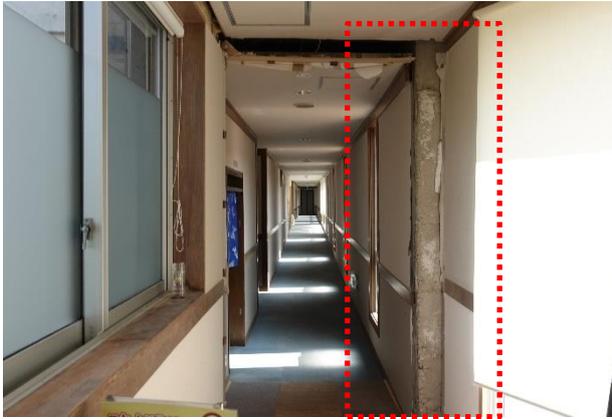
写真 5.3.2-73 に J-1 棟-J-2 棟間のエキスパンションジョイント（以下、Exp. J.）部の損傷状況を示す。写真は J-1 棟側から撮影したものであり、J-2 棟が写真左側に傾斜している様子が分かる。写真 5.3.2-74、写真 5.3.2-75 に 1 階柱脚の損傷及び J-1 棟周辺の地盤被害の状況を示す。

写真 5.3.2-73 J-1 棟-J-2 棟間の Exp. J.部の損傷状況

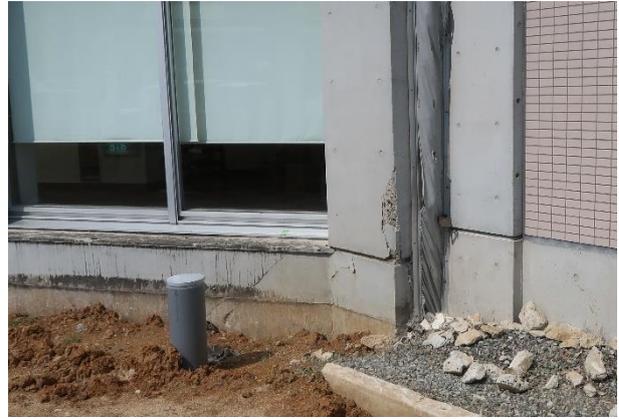
写真 5.3.2-74 1 階柱脚の被害 (J-1 棟)

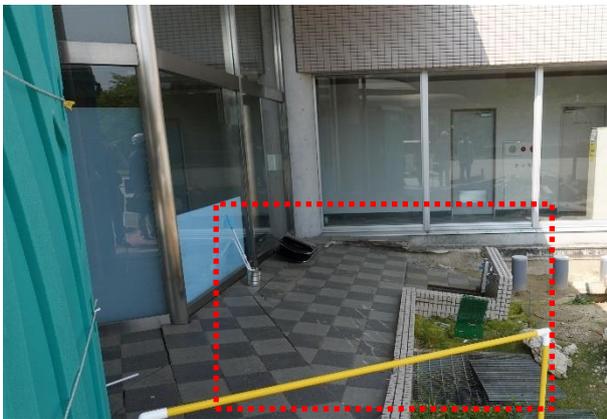
写真 5.3.2-75 J-1 棟周辺の地盤被害

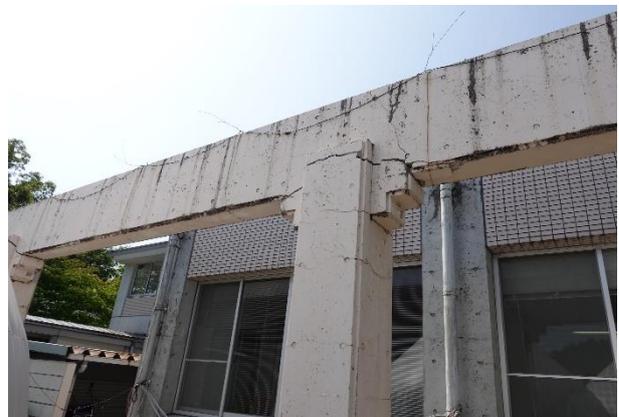
写真 5.3.2-76 に J-3 棟の外観を示す。J-3 棟の北側に外階段が付随しており、写真 5.3.2-77 に示す柱の曲げによる被害が確認された。写真 5.3.2-78 では外階段直下の柱との接合部の損傷が生じていた。また、外階段は北側に 50cm ほど移動しており、主架構との分離が見られた（写真 5.3.2-79）。写真 5.3.2-80 及び写真 5.3.2-81 に柱及び梁の曲げによる損傷状況を示す。

写真 5.3.2-77 柱頭部の曲げひび割れ

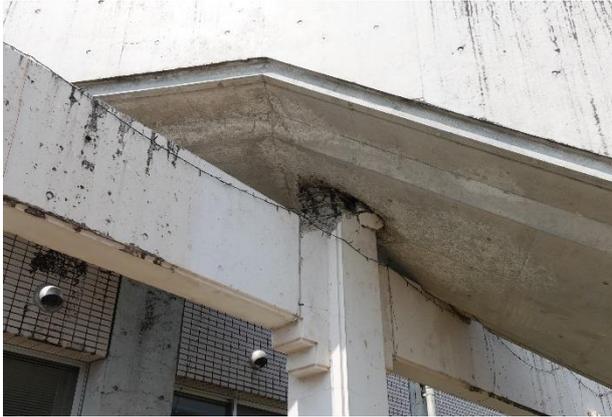
写真 5.3.2-78 外階段-柱接合部の損傷

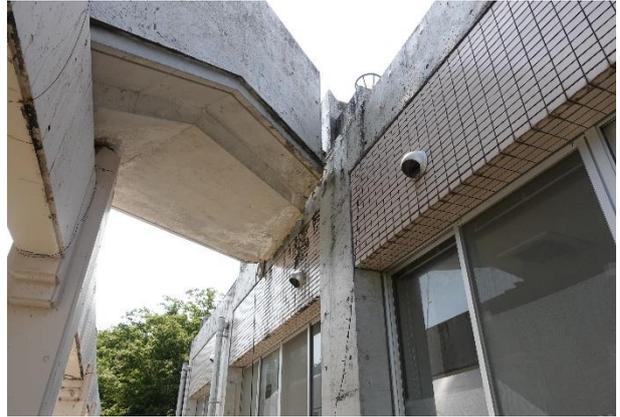
写真 5.3.2-79 外階段と J-3 棟主架構の分離

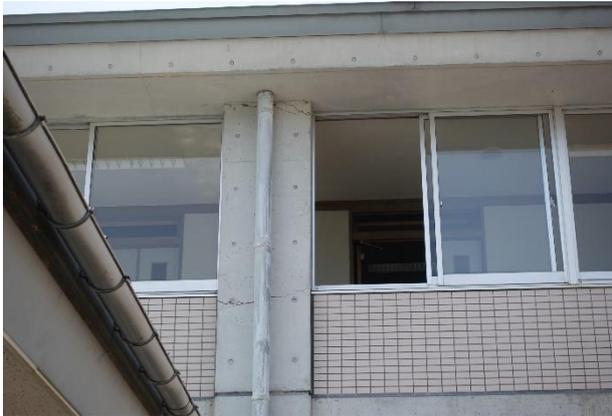
写真 5.3.2-80 2階柱の曲げによる損傷

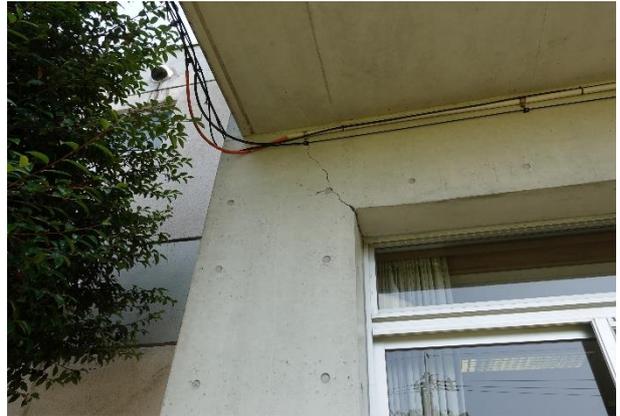
写真 5.3.2-81 梁端部の曲げひび割れ

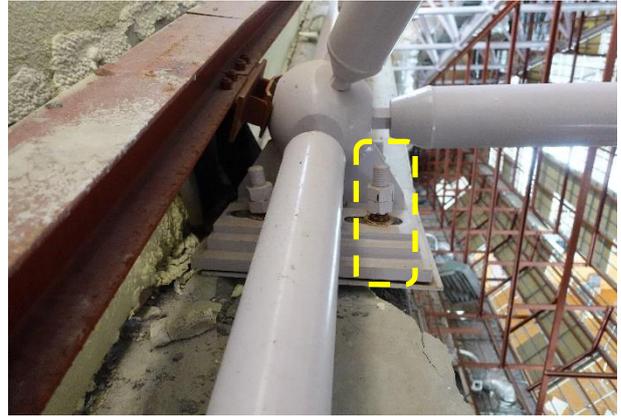
建築物 M-1 の主な被害では、写真 5.3.2-95 に示すような内装材の落下が見られた。妻構面及び平構面の全ての構面で RC 造壁の面外破壊が生じていた (写真 5.3.2-96~写真 5.3.2-98)。写真 5.3.2-99~写真 5.3.2-101 に屋根支承部の損傷状況を示す。屋根支承部のアンカーボルトの伸びや接合部の損傷によるコンクリートの剥落、敷きモルタルの圧壊が確認された。なお、屋根支承部のアンカーボルト孔はルーズホールとされていた。写真 5.3.2-102 及び写真 5.3.2-103 にシステムトラス屋根の被害を示す。システムトラス屋根の主部材の座屈及び破断等が見られ、ポールジョイント部側での主部材の破断も確認された。その他では、受水槽が建築物周辺に設置されており、受水槽の下部に亀裂が発生していた (写真 5.3.2-104)。

写真 5.3.2-99 屋根支承部のアンカーボルトの伸び

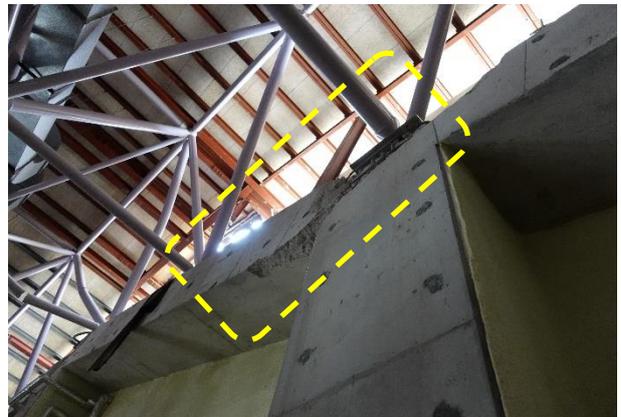
写真 5.3.2-101 屋根支承部の接合部損傷

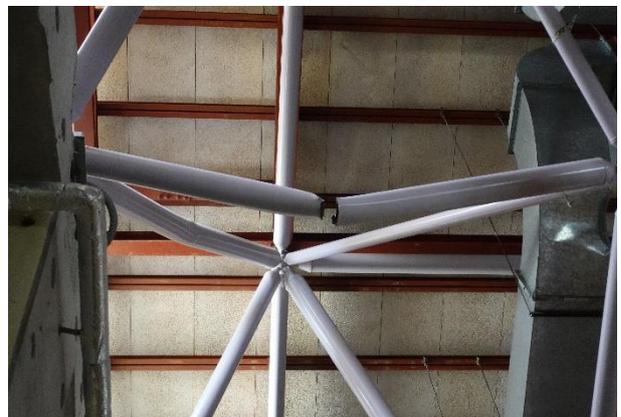
写真 5.3.2-103 システムトラス屋根の主部材の座屈及び破断

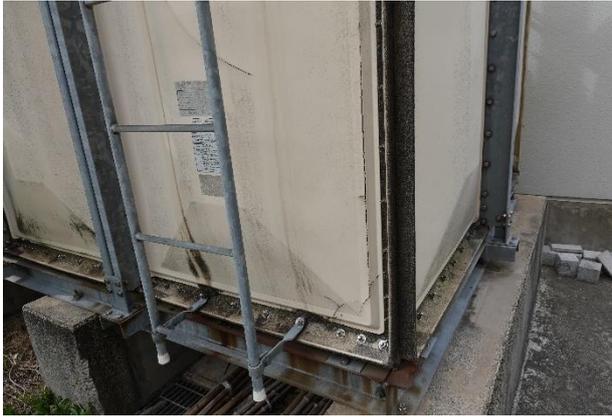
写真 5.3.2-104 受水槽の亀裂

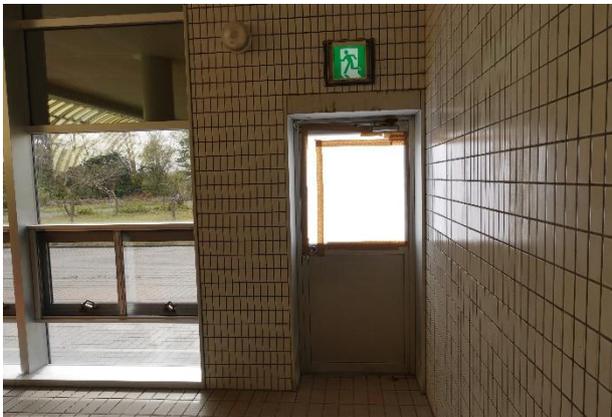
建築物 M-2 では、ドア部のガラスの割れが発生していた（写真 5.3.2-105）。地震後にプールの水が抜けていたことから排水設備等が損傷している可能性が考えられる（写真 5.3.2-106）。

写真 5.3.2-105 建築物 M-2 のドアのガラスの割れ

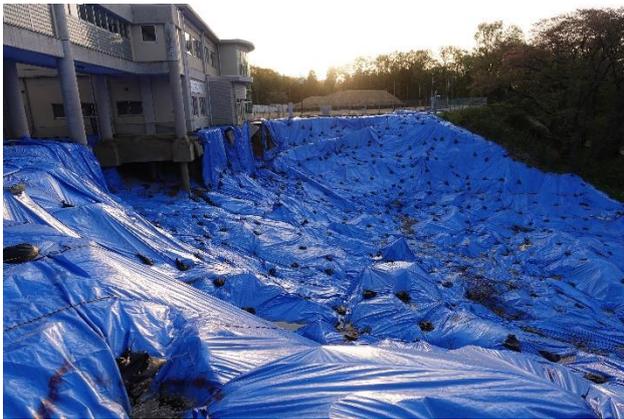
建築物 N は、地上 2 階～3 階建ての RC 造の渡り廊下であり、建設年は 1996 年である。写真 5.3.2-107 に示す地盤の崩落が大規模に発生していることが特徴的である。写真 5.3.2-108 に杭頭が露出した状況を示す。地盤崩落部分の周辺に渡り廊下が存在するが、上部構造には写真 5.3.2-109 に示すように Exp. J. や壁に若干の損傷があるものの、目立った傾斜および沈下は発生していないと思われる。被災度区分判定基準<sup>5.3-1)</sup>における支持地盤の変状による被災度区分では「大破」と判定される。

写真 5.3.2-107 地盤崩落の状況

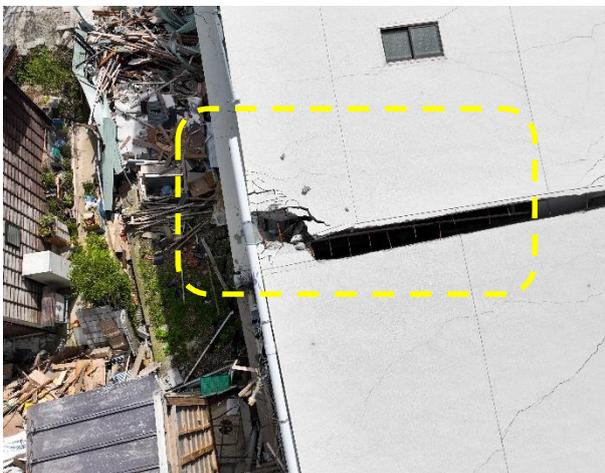
写真 5.3.2-126 西側壁面の損傷

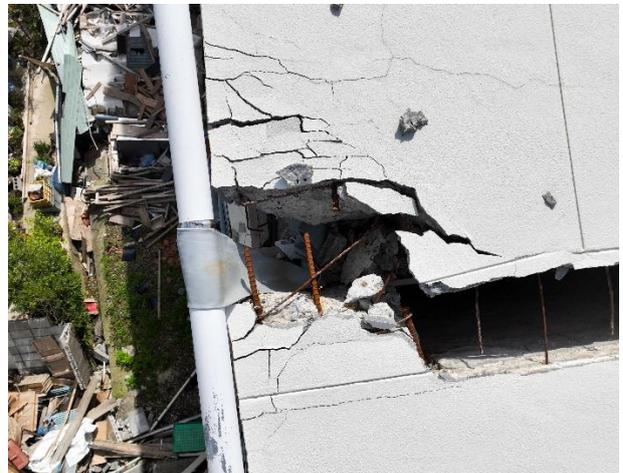
写真 5.3.2-127 西側壁面の損傷 (拡大図)

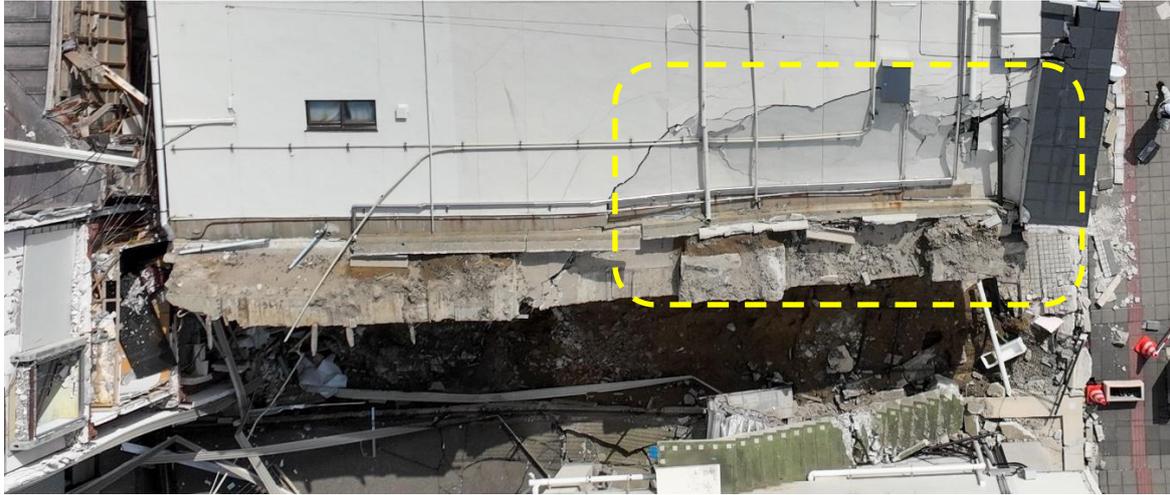
建築物 AA は、地上 7 階建ての RC 造建築物であり、建設年は 1972 年である (写真 5.3.2-124)。建築物が東側に大きく沈下し、転倒の被害が発生している建築物である。4 月 19 日の調査では、小型ドローンを用いて転倒した建築物の損傷状況を確認した。転倒した上面 (建築物西側) では、2 階と 3 階の境界付近で大きな損傷が発生しているのを確認した (写真 5.3.2-125)。写真 5.3.2-126 及び写真 5.3.2-127 に西側壁面の詳細を示す。西側壁面の損傷付近では、柱外周部の主筋とシングル配筋の壁縦筋を確認できた。写真 5.3.2-128 に西側壁面基部の状況を示す。西側壁下端の南側が建築物の内側に凹むような損傷が確認された。

写真 5.3.2-128 西側壁面基部の損傷

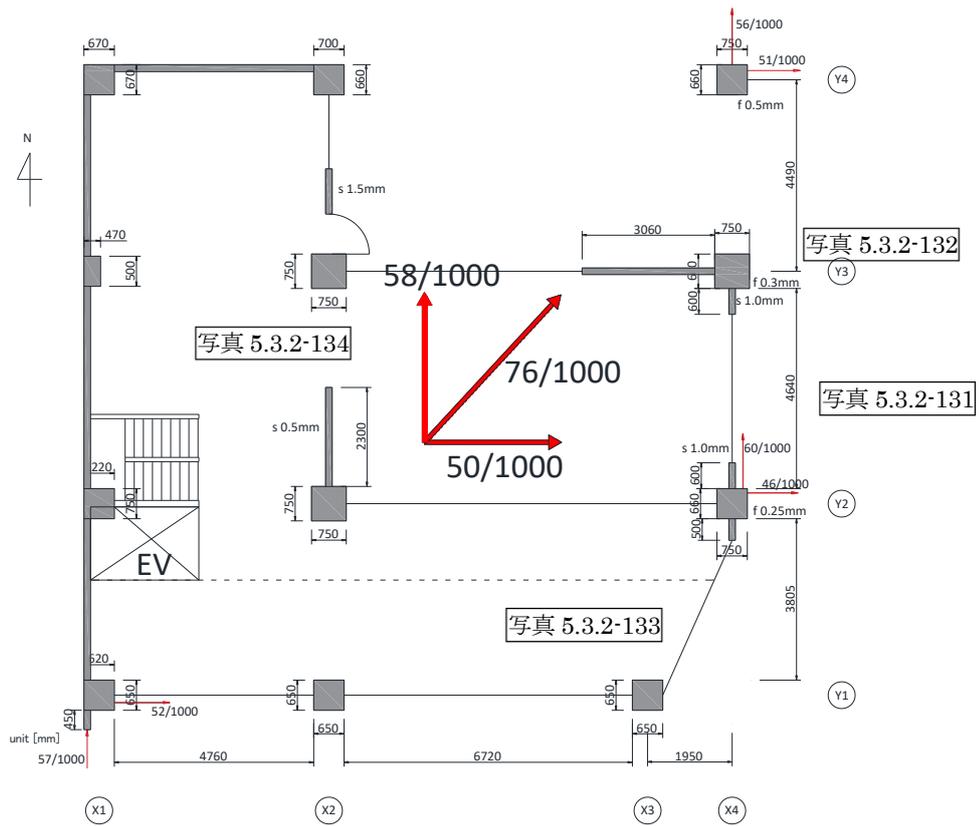
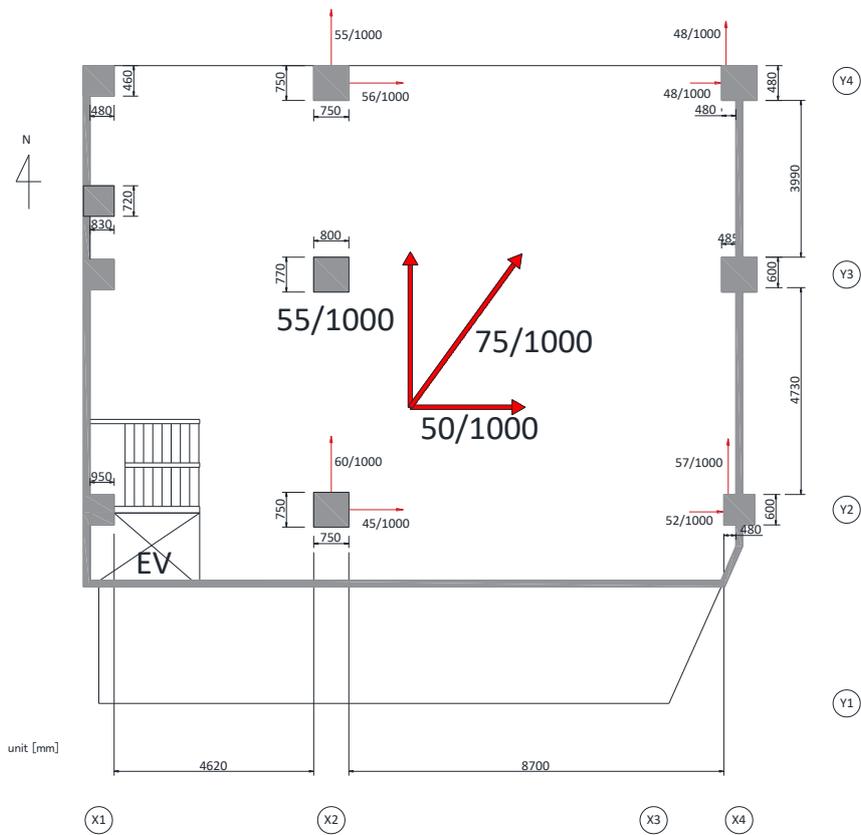
図 5.3.2-24 建築物 AB の概略平面図

建築物 AB は、地上 7 階建て RC 造（一部 SRC 造）建築物であり、建設年は 1977 年である。1 階、4 階の概略平面図および傾斜計測結果を図 5.3.2-24 に示す。図中の太線赤矢印は建築物における傾斜の代表値として、各部の傾斜実測値を平均して求めた数値である。なお、後述する写真 5.3.2-131～写真 5.3.2-134 の箇所も図 5.3.2-24(a)中に示している。建築物の著しい沈下および傾斜が認められる（写真 5.3.2-129～写真 5.3.2-131）。2024 年 6 月 5 日の調査で建築物の傾斜を計測したところ、1 階部分では北東方向に 76/1000 の傾斜が、4 階部分では 75/1000 の傾斜が確認された。沈下量については、1 階 X4-Y3 柱（図 5.3.2-24(a)参照）の東側面において、1390mm と測定された。応急危険度判定における③傾斜は「C ランク」と判定され、被災度区分判定基準<sup>5.3-1)</sup>における杭基礎構造の被災度区分は「大破」と判定される。

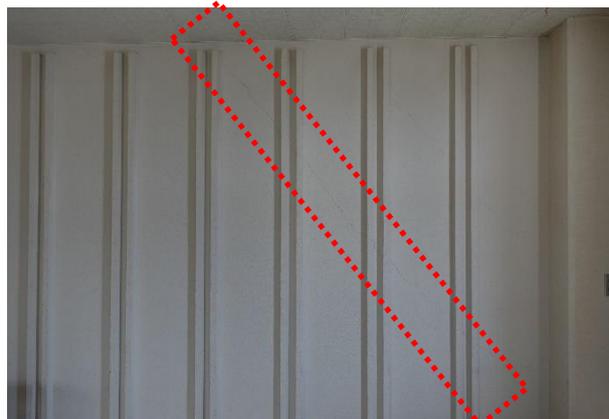
本建物は2階建てRC造事務所であり、建設年は1979年(定礎)である。応急危険度判定は赤判定(一見して危険)であった。当該建物は現在使用されておらず、仮設建物にて営業を継続しているところである。杭は直径φ400mmのPHC杭が使用されている。写真5.3.2-152に建物外観を示す。構造部材に顕著な被害は見られず、壁のせん断ひび割れが発生している程度であった(写真5.3.2-153)。建物周辺の地盤は写真5.3.2-154のように変状していた。

写真 5. 3. 2-153 壁のせん断ひび割れ

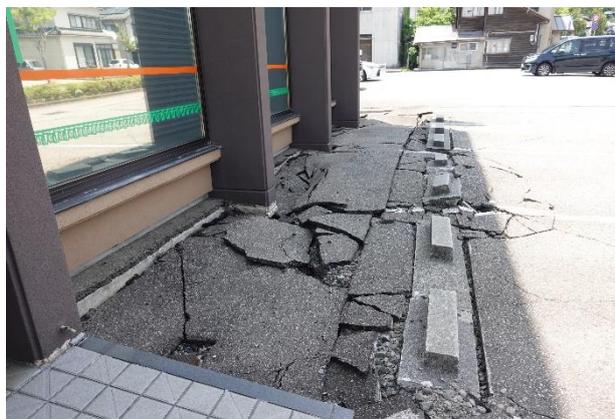
写真 5. 3. 2-154 建物周辺地盤の変状

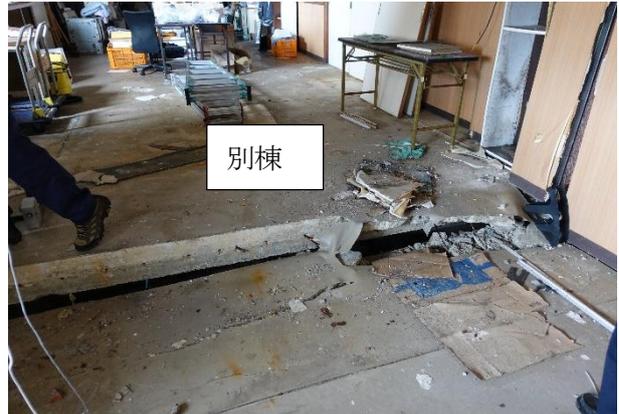
写真 5.3.2-159 に AI-1 棟南側の地盤変状の状況を示す。写真 5.3.2-160 に AI-1 棟および別棟間の 1 階床の損傷状況を示す。AI-1 棟南側では地盤変状により地面の盛り上がりが発生し、AI-1 棟と別棟の間で 1 階床に 200mm 程度の段差が生じていた。

写真 5.3.2-160 AI-1 棟と別棟間の 1 階床損傷

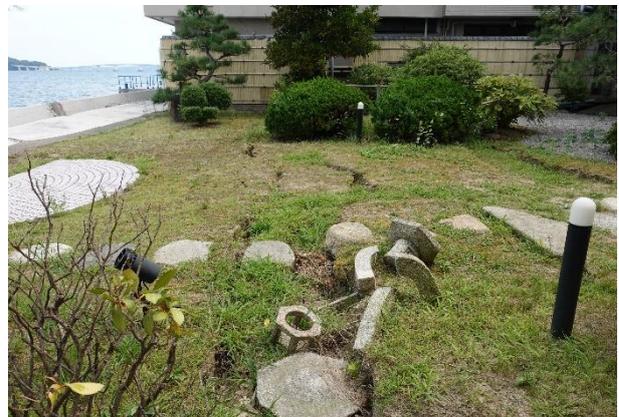
写真 5.3.2-162 AI-2 棟北西部の地盤変状

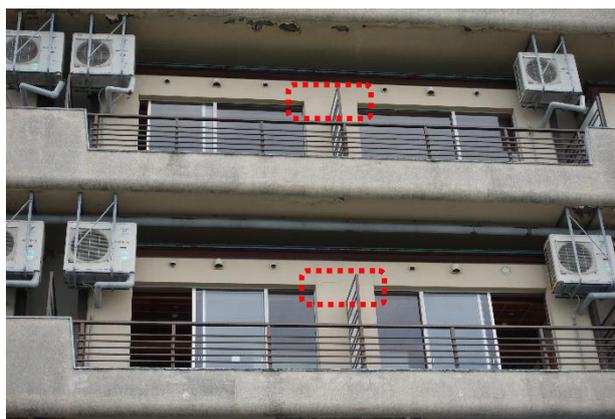
写真 5.3.2-169 に西側と東側の 7 階での離間距離を示す。7 階床上面での離間距離は 170mm 程度であった。写真 5.3.2-170 に西側棟の方立壁の損傷状況を示す。方立壁頂部に曲げひび割れが確認された。

写真 5.3.2-170 西側棟方立壁の曲げひび割れ

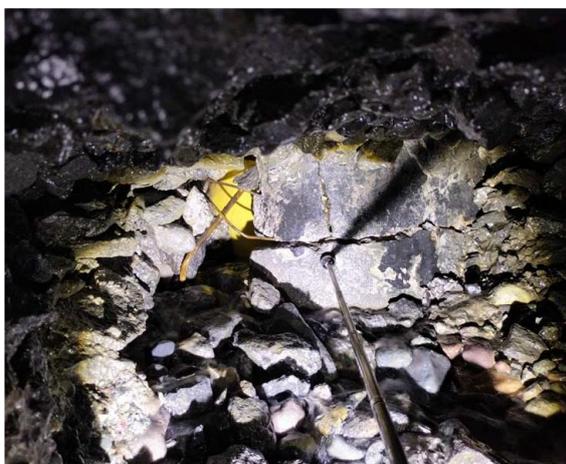
本建築物は、AL-1 棟 (地上 4 階建ての RC 造建築物、写真 5.3.2-171)、AL-2 棟 (地上 4 階建ての RC 造建築物、写真 5.3.2-172) がエキスパンションジョイントによって連結した建築物であり、建設年は 1978 年である。建築物の基礎は、PHC 杭による杭基礎で、杭径が  $\phi 500\text{mm}$  または  $\phi 600\text{mm}$ 、杭長は 35~39m である。本建築物は傾斜地に建設されているため、AL-1 棟 1 階部分の一部は GL よりも下に位置している。そのため、AL-1 棟の東側は 2 階に正面玄関がある。建築物の 1 階平面図と 2 階平面図を図 5.3.2-36 に示す。建築物の傾斜を確認することを目的に、建築物の柱を対象として下げ振りによる傾斜の測定を行った。AL-1 棟は 2 階で、AL-2 棟は 1 階で計測した柱の傾斜計測結果および平均値を図 5.3.2-36 に示す。その結果、AL-1 棟は南に 6/1000 の傾斜、AL-2 棟は南に 9/1000 の傾斜が見られた。また、建築物の管理者が実施した杭の掘り出し調査 (図 5.3.2-36 における青い四角 3 箇所の杭頭部) によると、5G の箇所のみ杭頭部に損傷が見られた (写真 5.3.2-173、写真 5.3.2-174)。

写真 5.3.2-173 杭頭部の損傷 (5G の箇所)

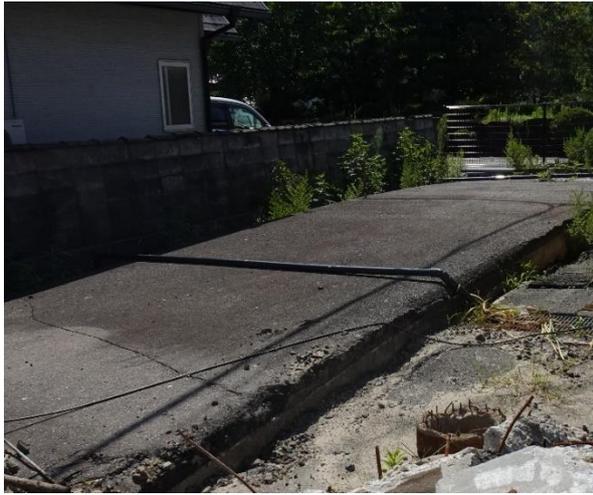
担当者へのヒアリングによると、1 月 1 日の停電発生後、1 月 10 日に電気が復旧するまでの間は、自家発電装置によって電源の供給が行った。本建築物では、発災時に外構の給水管及び排水管が損傷したため水道が使用できなくなった。その後、給水管及び排水管の一部の応急補修工事を 3 月 20 日に実施し水道が使用できるようになった (写真 5.3.2-175)。

写真 5.3.2-175 応急復旧した排水管

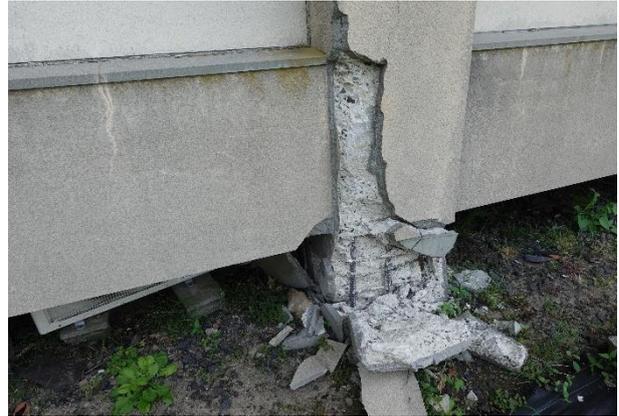
本建築物は 2 階建ての RC 造建築物であり、建設年は 1974 年である。写真 5.3.2-176 に建物南東側の外観を示す。写真 5.3.2-177、写真 5.3.2-178 に東柱（1 階梁下に存在する柱）の被害状況を示す。当該建物の東柱では、脚部近傍の損傷が発生していた。写真 5.3.2-179 にポーチ屋根付け根部の仕上げ材の剥落状況を示す。

写真 5.3.2-177 東柱の損傷

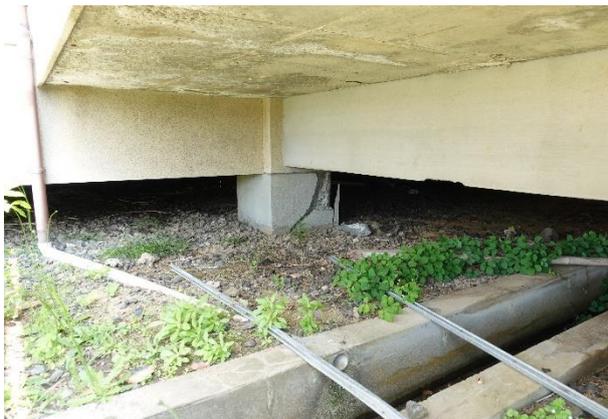
写真 5.3.2-178 東柱のせん断破壊

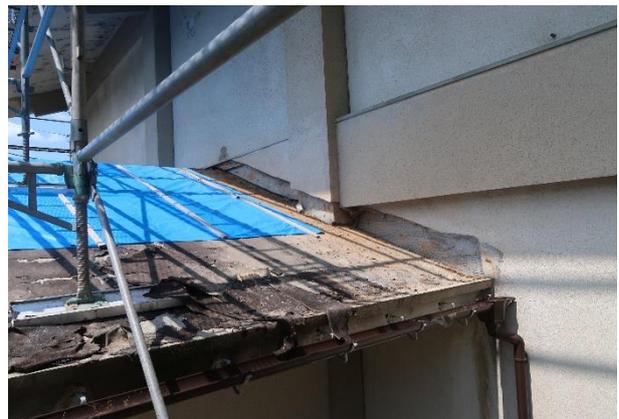
写真 5.3.2-179 外壁等の仕上げ材の剥落

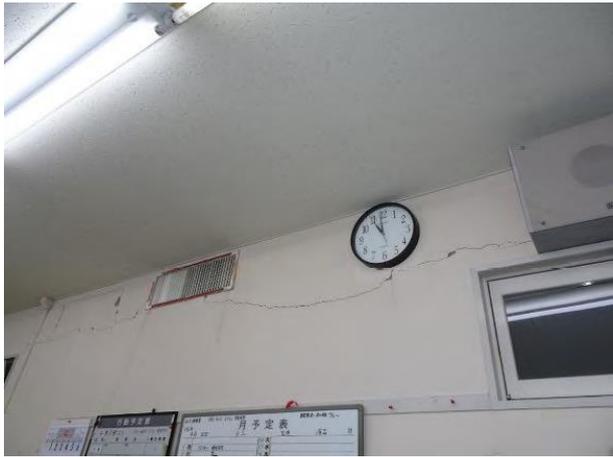
建築物 AN-1 や建築物 AN-2 では、上部構造の柱や壁は損傷度 I~III 程度であり、柱や壁のひび割れが確認されている (写真 5.3.2-182、写真 5.3.2-183)。

写真 5. 3. 2-182 壁のひび割れ (AN-1)

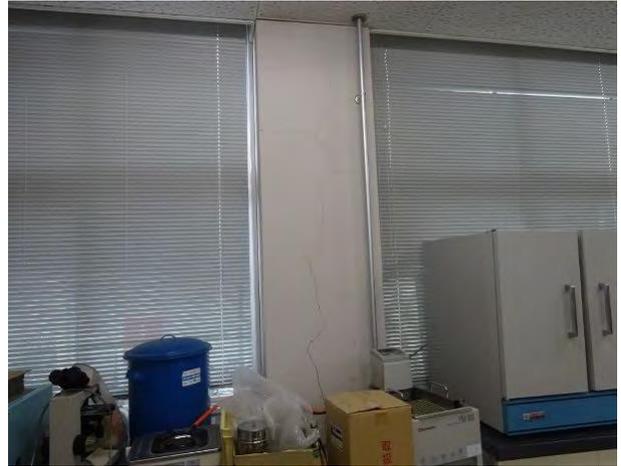
写真 5. 3. 2-183 柱のひび割れ (AN-2)

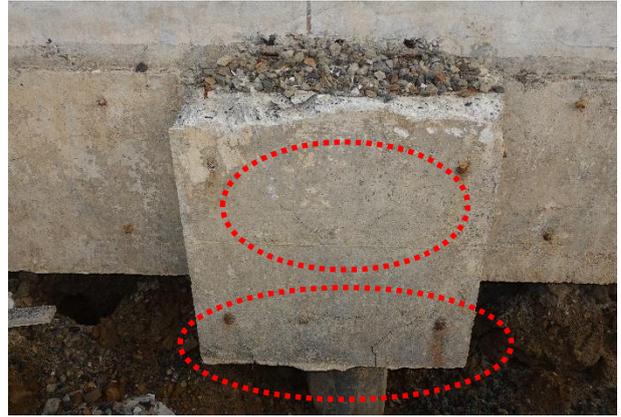
の一部で顕著な沈下及び床のたわみが生じており、その周辺では地盤変状及び杭頭部の露出が確認された（写真 5.3.2-197 及び写真 5.3.2-198）。写真 5.3.2-199 にパイルキャップ及び基礎梁の被害を示す。パイルキャップでは、杭頭にひび割れが発生していた。また、パイルキャップ中央に斜めひび割れが確認された。基礎梁では梁端コンクリートの剥落が確認された。被災度区分判定基準<sup>5.3-1)</sup>における支持地盤の変状による被災度区分では「大破」と判定される。

写真 5.3.2-199 パイルキャップの杭頭近傍位置及びパイルキャップ中央位置でのひび割れ
