5.6 非構造部材の被害

5.6.1 調査の目的と概要

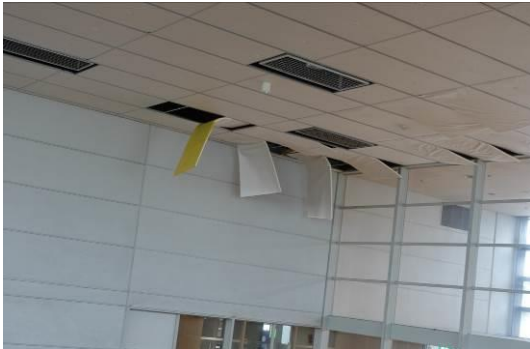
特定天井に確認された被害の概要を写真 5.6.2.(1)-1~12 に示す。教育施設における屋内運動場、自治体所管の運動施設において、吊り天井の天井面構成部材であるグラスウール板、木毛版の数枚の落下や垂れが確認された（写真 5.6.2.(1)-1~6）。音楽用等ホールの吊り天井において、天井面のひび（写真 5.6.2.(1)-7）等が確認された。天井裏の様子を確認すると、天井面構成部材の下地材の衝突痕と思われるボードの損傷が確認され、天井面が地震により動いていたと考えられる（写真 5.6.2.(1)-8）。また、

写真 5.6.2.(1)-1 屋内運動場のグラスウール板の垂れ下がり
（建築物 C：金沢市、運動施設）

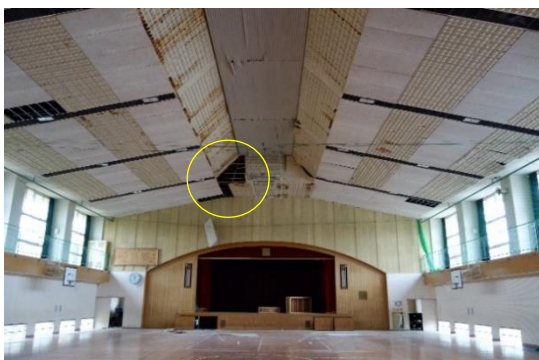
写真 5.6.2.(1)-5 屋内運動場内観（丸囲み部分が損傷箇所）
（NA-105：七尾市、教育施設）

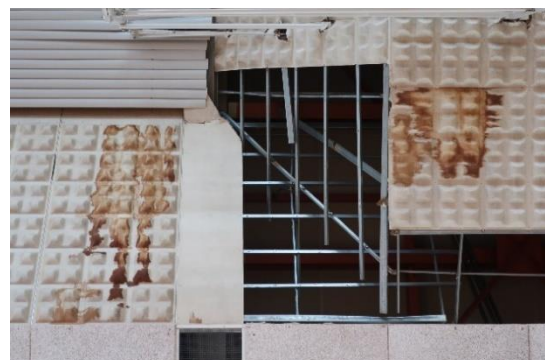
写真 5.6.2.(1)-6 屋内運動場の天井仕上げの脱落（左の写真の丸囲み部分を下から見た様子）
（NA-105：七尾市、教育施設）

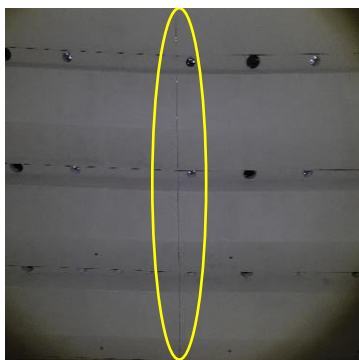
写真 5.6.2.(1)-7 天井面のひび
(WA-104: 輪島市、音楽等用ホール)

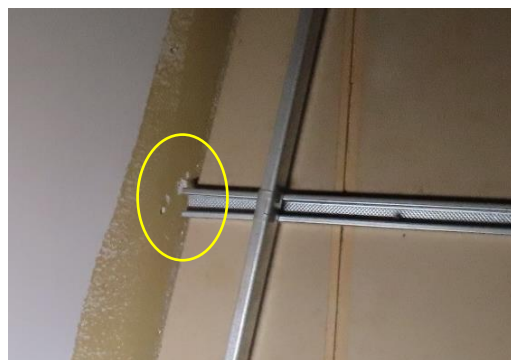
写真 5.6.2.(1)-8 野縁周辺の壁の損傷
(WA-104: 輪島市、音楽等用ホール)

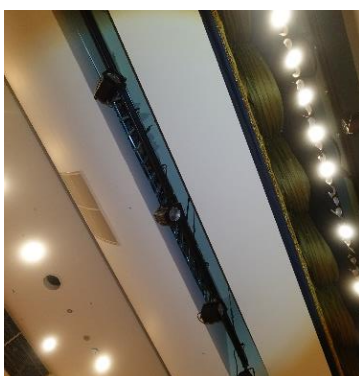
ホールのステージ側の立ち上がり壁のボードが損傷・脱落していた（写真 5.6.2.(1)-9）。天井裏を確認すると、当該壁のボードを留め付けるために間仕切壁用の鋼製下地材が採用されており、当該鋼製下地材のスタッドがランナから外れていた（写真 5.6.2.(1)-10）ほか、客席側の天井下地材の損傷も確認された（写真 5.6.2.(1)-11,12）。このような被害が確認された特定天井は、2000 年以前に計画・着工されたものであり、過去の耐震改修履歴は確認されなかった。

写真 5.6.2.(1)-9 舞台上部の立ち上がり壁の損傷
(AN-103: 穴水町、音楽等用ホール)

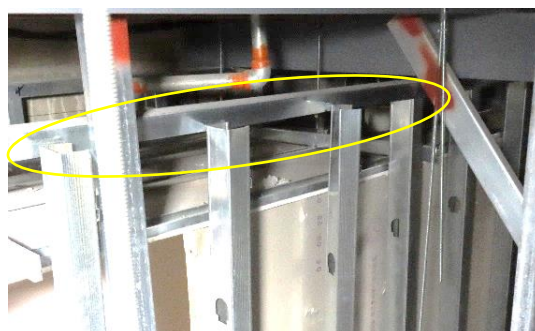
写真 5.6.2.(1)-10 ステージ上立ち上がり壁においてランナから外れたスタッド
(AN-103: 穴水町、音楽等用ホール)

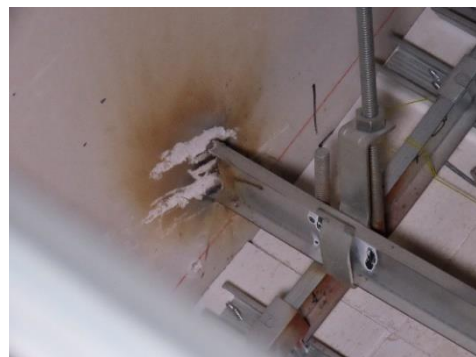
写真 5.6.2.(1)-12 天井下地の衝突によると思われるボード材の損傷
(AN-103: 穴水町、音楽等用ホール)

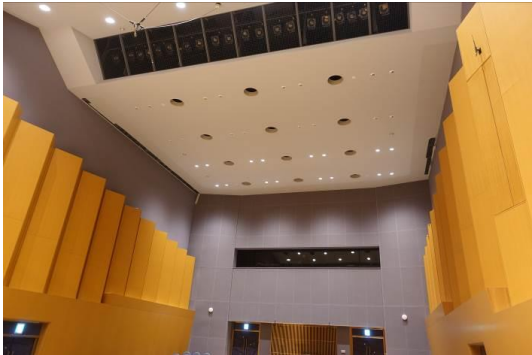
このうち、改修した天井（建築物F（金沢市）の音楽ホール）について示す。写真5.6.2.(1)-13に客席部分の内観を示す。当該客席部分の天井材（有孔ガラス繊維混入せっこうボード、厚さ約8mm）が、ステージから向かって左右の端部において、幅約10cm×最大長さ約10mにわたって破損し、落下していた（写真5.6.2.(1)-14）。管理者より、2020～2021年に天井の耐震改修が行われたとのことであった。天井の支持元を確認すると、吊り天井であった従前の工法から、吊り材を用いず、鋼製の支持構造部により天井下地材・ボードを支持する方法となっていた（写真5.6.2.(1)-15）。一方で、損傷した部分に

写真 5.6.2.(1)-13 客席部分の内観
（建築物 F：金沢市、音楽等用ホール）

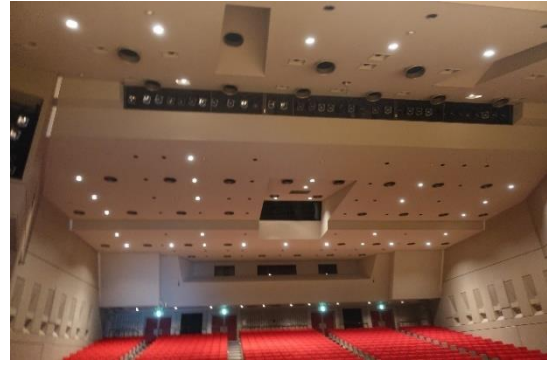
現地調査した建築物の中で天井の被害が確認されなかった 36 件について、現地調査により吊り天井が配置されていなかったものが計 29 件あった。そのうち、過去の改修で撤去したものが少なくとも 2 件あった（うち一例が写真 5.6.2.(1)-17）。また、被災時点で天井が存在していたもので、過去の改修で斜め部材の追加や隙間を設ける等による耐震対策が図られていた天井が 1 件（写真 5.6.2.(1)-18,19）、より剛強な支持構造部に直接支持される天井又は柔軟・軽量な天井面構成部材への換装により、特定天井の適用外とされていた天井が 2 件あった（写真 5.6.2.(1)-20）。その他、特定天井の技術基準に関する告示（平成 25 年国土交通省告示第 771 号）以前に新設された天井で過去の改修履歴が確認できなかったものが 4 件あった。

写真 5.6.2.(1)-18 内観 ※天井被害なし
（NA-102：七尾市、音楽等用ホール）

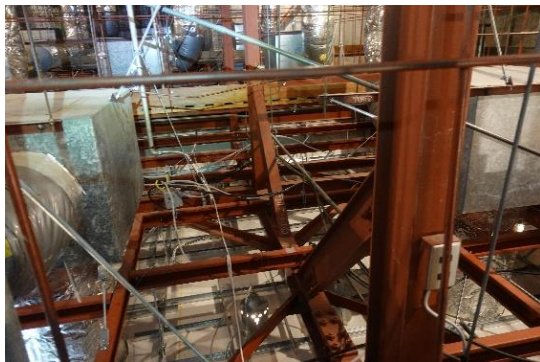
写真 5.6.2.(1)-19 天井支持元の様子
※天井被害なし
（NA-102：七尾市、音楽等用ホール）

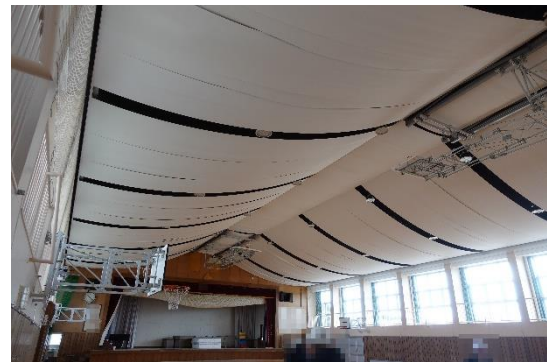
写真 5.6.2.(1)-20 屋内運動場の膜天井内観 ※天井被害なし
（NO-102：能登町、教育施設）

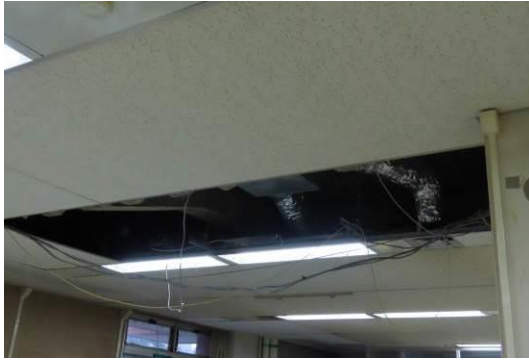
被害状況としては、行政庁舎のシステム天井のパネルが脱落した例（写真 5.6.2.(1)-21）、在来工法天井において構造躯体の柱や梁に近接するなど、端部の天井材が脱落した例（写真 5.6.2.(1)-22,23）、等が確認された。構造躯体の振動に伴う柱や梁の挙動が天井端部に干渉し、天井材が脱落した例は、部分的なもの、ある程度の範囲のものが確認された。この他、天井が全面的に脱落したような例が1件確認された。

写真 5.6.2.(1)-21 システム天井ボードの落下（建築物 A：金沢市、行政庁舎）

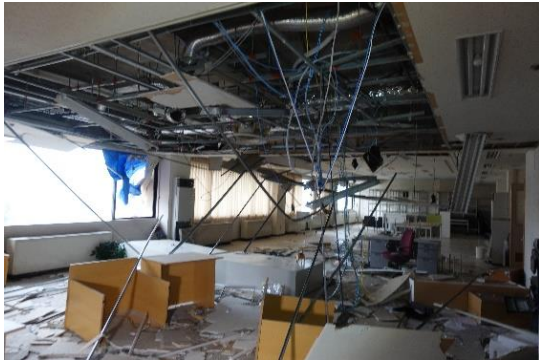
写真 5.6.2.(1)-23 事務所部分 4階天井の被害（WA-104：輪島市、音楽等用ホールを有する施設）

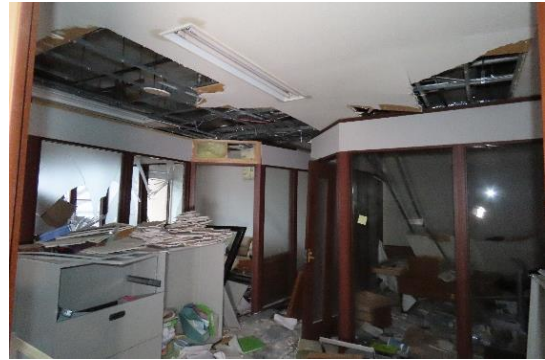
主に鉄骨造建築物の校舎において、教室間の壁と天井の取り合いが天井勝ち（(2)b.での説明参照）になっているものがあり、損傷・脱落があった内壁との取り合い部における天井の損傷が確認された（写真 5.6.2.(1)-24~26）。このような取り合い部の被害は、大規模空間を形成する屋内運動場のギャラリ一部分などでも確認されている（写真 5.6.2.(1)-27）。

写真 5.6.2.(1)-24 事務所部分 5階執務室天井・間仕切壁の被害（WA-104：輪島市、音楽等用ホールを有する施設）

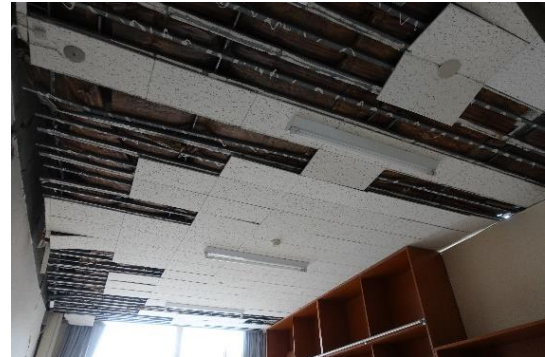
写真 5.6.2.(1)-26 校舎3階教室の天井被害（WA-101：輪島市、教育施設）

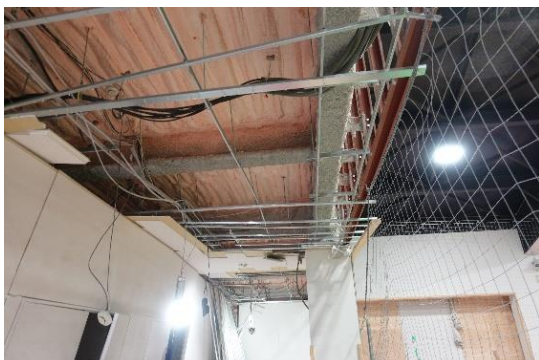
写真 5.6.2.(1)-27 屋内運動場ギャラリー上の天井、内壁の被害（WA-102：輪島市、教育施設）

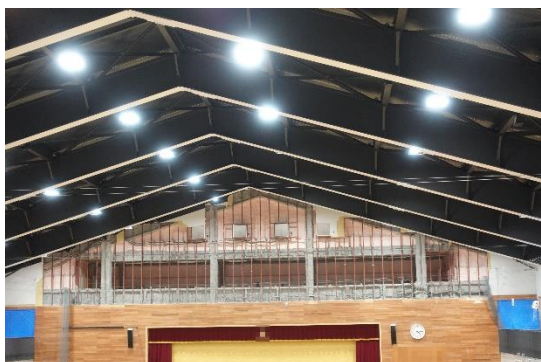
顕著な被害があった WA-102 の屋内運動場において、妻面（舞台側とその対面側のいずれも）の内壁の広範囲な脱落が確認された（写真 5.6.2.(2)-1,2）。ボードは軽量形鋼（間仕切壁用の鋼製下地材より厚板の鋼材）の縦材にビス留めされており、当該縦材下部がガセットプレートを通じて妻面の構造躯体に支持されていた。

写真 5.6.2.(2)-1 屋内運動場 妻面（プロセニウムアーチ上部）の内壁の広範囲な脱落（WA-102：輪島市、教育施設）

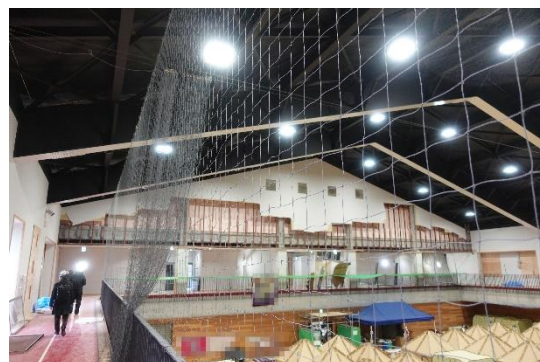
写真 5.6.2.(2)-2 屋内運動場 妻面（出入口方面）の内壁の広範囲な脱落（WA-102：輪島市、教育施設）

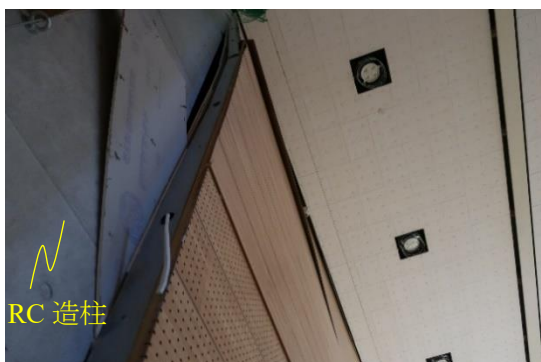
また、舞台横の軽量鉄骨下地とボードによる内壁において、鋼製下地材の変形に伴う面外へのはらみ出し（写真 5.6.2.(2)-3）、目地部分での仕上材の剥離や浮き（写真 5.6.2.(2)-4~6）等が確認された。

写真 5.6.2.(2)-3 屋内運動場 舞台横の内壁のRC造柱との接合部での外れとはらみ出し（WA-109：輪島市、教育施設）

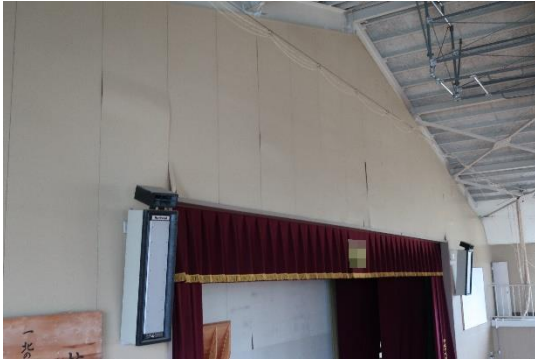
写真 5.6.2.(2)-5 屋内運動場 1 プロセニウムアーチの内装仕上材の損傷
(NA-106 : 七尾市、教育施設)

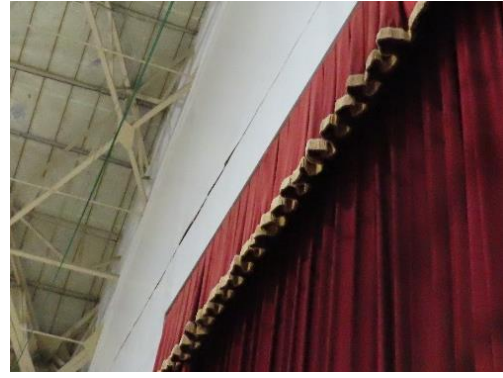
写真 5.6.2.(2)-6 屋内運動場 プロセニウムアーチのパネル目地の浮き
(WA-103 : 輪島市、教育施設)

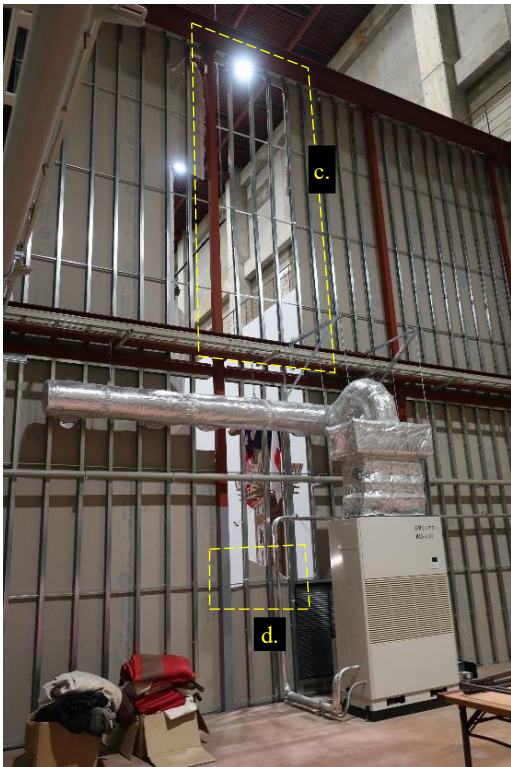
高い壁の被害として、NA-101（七尾市）展示室の2か所の壁（改修時の図面によると高さ9.5m）の被害が見られた（写真 5.6.2.(2)-7）。壁は、H形鋼や軽量形鋼で組んだ鉄骨下地2段に、それぞれ鋼製下地材とせっこうボードを設けたものである。当該壁のボードが1段目、2段目のいずれから部分的に脱落していたほか、2段目（上段）の鋼製下地材の全体的な曲げ変形や局所変形、壁1段目（下段）の鋼製下地材の局所的な変形等が確認された（写真 5.6.2.(2)-8,9）。

写真 5.6.2.(2)-7 展示室壁の被害（裏側より）
(NA-101 : 七尾市、展示用ホールを有する施設)

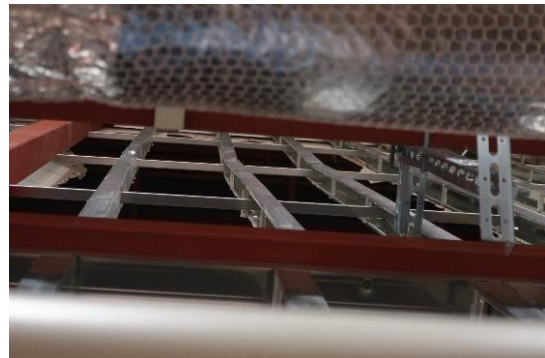
写真 5.6.2.(2)-8 展示室 壁2段目のスタッドの曲がり、局所的な変形（左写真のc.部分）
(NA-101 : 七尾市、展示用ホールを有する施設)

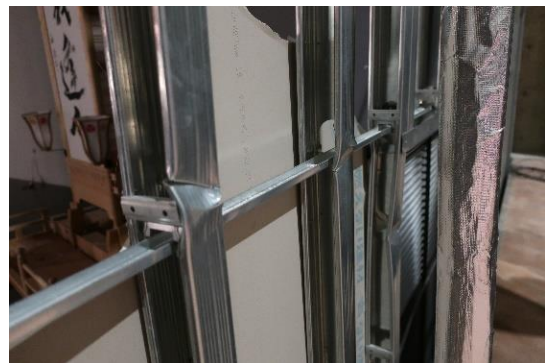
写真 5.6.2.(2)-9 展示室 壁1段目の損傷状況（左写真のd.部分）
(NA-101 : 七尾市、展示用ホールを有する施設)

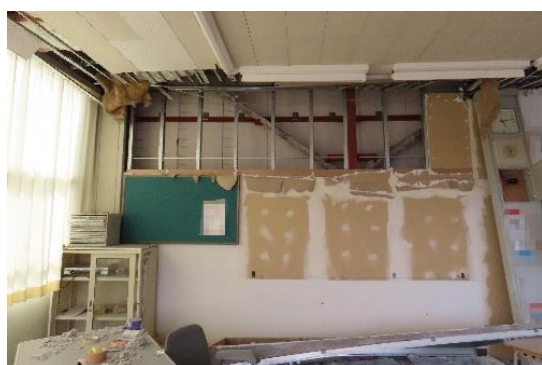
パターン 1)に関する被害として、天井の衝突に起因すると思われる天井面高さでの壁下地材の局所変形や、壁のボードの損傷・脱落が確認された（写真 5.6.2.(2)-10,11）。

写真 5.6.2.(2)-10 校舎 3階 ブレース構面手前の内壁のボード、下地材の損傷
(WA-111：輪島市、教育施設)

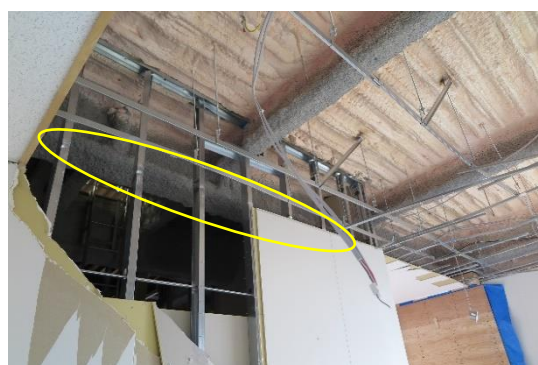
写真 5.6.2.(2)-11 屋内運動場 舞台裏の間仕切壁、天井の被害（天井面高さの位置でスタッドが変形）
(WA-102：輪島市、教育施設)

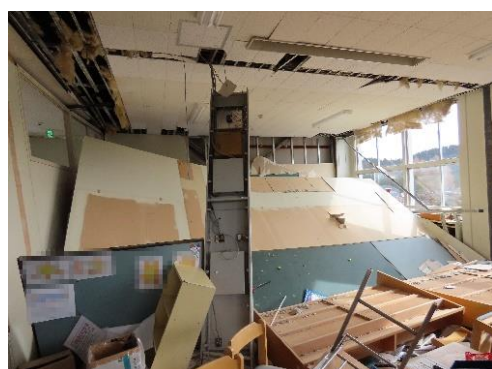
パターン 2)に関する被害として、壁下地材ごと天井から外れて壁が全面的に転倒していたもの（写真 5.6.2.(2)-12~14）や、一部の上ランナのみ天井下地材に残ったまま壁が転倒していたもの（写真 5.6.2.(2)-15）があった。同じ建築物の低層階で同様の取り合い部と考えられる間仕切壁について、取り合い部でのボードの損傷はあったが、転倒に至らないなど被害状況は比較的軽微であった。その他、壁の転倒はなかったものの、事務所における間仕切壁の面外方向に水平移動していたケース（写真 5.6.2.(2)-16,17）、面内方向に水平移動しているように見られるケース（写真 5.6.2.(2)-18,19）もあった。

写真 5.6.2.(2)-12 校舎 3階教室間の内壁の被害
(WA-111：輪島市、教育施設)

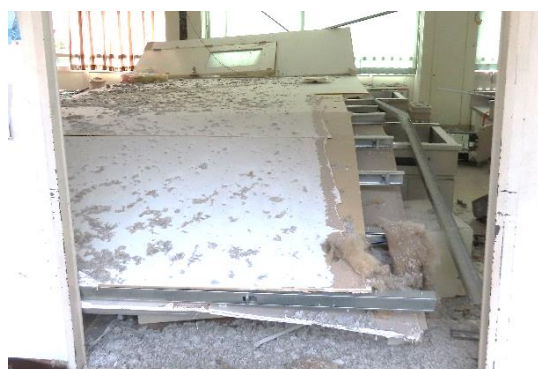
写真 5.6.2.(2)-13 校舎 3階間仕切壁の被害（上ランナごと脱落して転倒）
(WA-111：輪島市、教育施設)

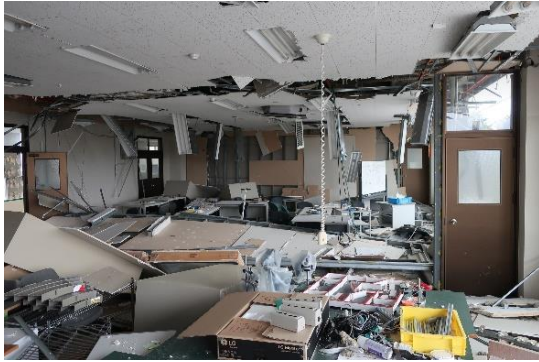
写真 5.6.2. (2)-14 校舎 間仕切壁の転倒等
(AN-101 : 穴水町、教育施設)

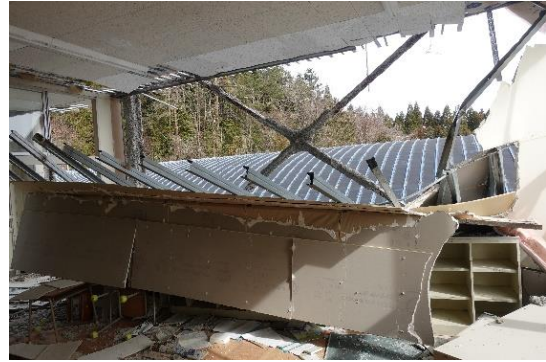
写真 5.6.2. (2)-15 3階内壁の転倒被害
(一部上ランナは天井下地材に残っている) (WA-111 : 輪島市、教育施設)

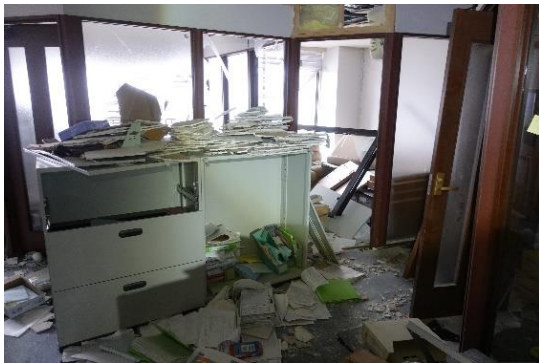
写真 5.6.2. (2)-16 事務所5階執務室
ガラス窓被害、天井・間仕切壁の被害
(WA-104 : 輪島市、音楽等用ホールを有する施設)

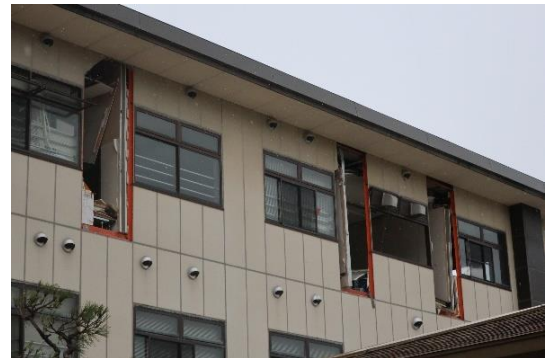
写真 5.6.2. (2)-19 校舎張間方向の外壁の脱落 (AN-101 : 穴水町、教育施設)

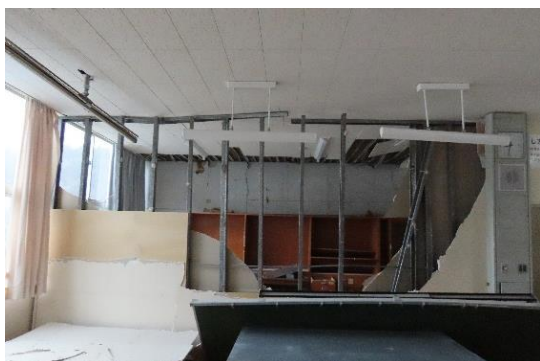
パターン 3)に関する被害として、パターン 2)と同様に壁ボードの剥離、壁の転倒等が確認された。壁の上ランナが天井面を移動した痕跡があったもの（写真 5.6.2.(2)-20,21）や、壁からの力に対する抵抗の痕跡が天井面にないもの（写真 5.6.2.(2)-22,23）などがあった。

写真 5.6.2.(2)-20 校舎3階 教室の間仕切壁の被害
(WA-101：輪島市、教育施設)

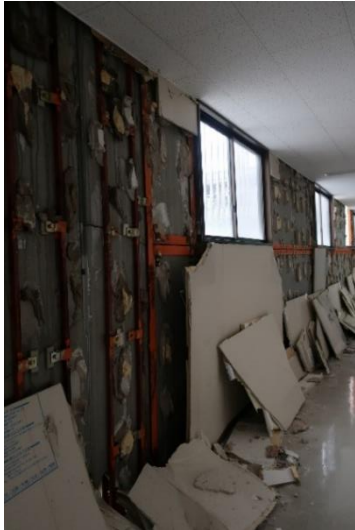
上記以外の内壁・内装の被害として、AN-101（穴水町）校舎3階の被災室、廊下や階段室において、押出成形セメント板（ECP）による外壁の内側に接着剤で取り付けられたせっこうボードの脱落が見られた（写真 5.6.2.(2)-24,25）。

写真 5.6.2.(2)-24 校舎廊下外壁
内側の損傷
(AN-101：穴水町、教育施設)

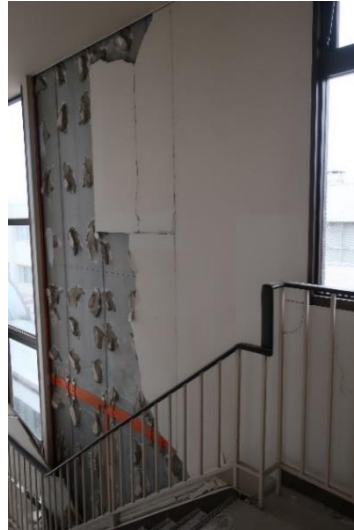
写真 5.6.2.(2)-25 校舎階段室外
壁内側の損傷
(AN-101：穴水町、教育施設)

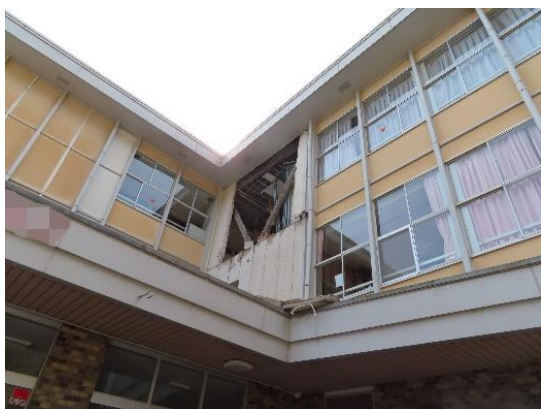
写真 5.6.2.(3)-1~4 は地上 3 階建ての輪島市の小学校校舎における被害である。鉄骨造建築物であり、L 字状に平面を構成している。ALC パネルなどの脱落や転倒を生じて、校舎内外に飛散していた。写真 5.6.2.(3)-1,2 は ALC 縦壁挿入筋構法による外壁の被害である。同構法は、比較的古い鉄骨造建築物で多く用いられており、現在の新築では使われない。写真 5.6.2.(3)-3, 4 は同建物の鉄骨屋外階段付近の外壁の被害である。大部分が落下を免れていたが、3 階壁上部が外れた状態で屋外階段に寄りかかっており、支持金物や ALC パネルの一部は落下して校舎外に飛散していた。落下した ALC パネルを確認したところ、ALC 縦壁ロックンク構法の金物を使って ALC パネルが取り付けられていた。また、ALC パネルが取り付けられたアングル材ごと支持元から分離していた。

写真 5.6.2.(3)-1 校舎 3 階の ALC パネルによる外壁の脱落
(WA-111：輪島市、教育施設)

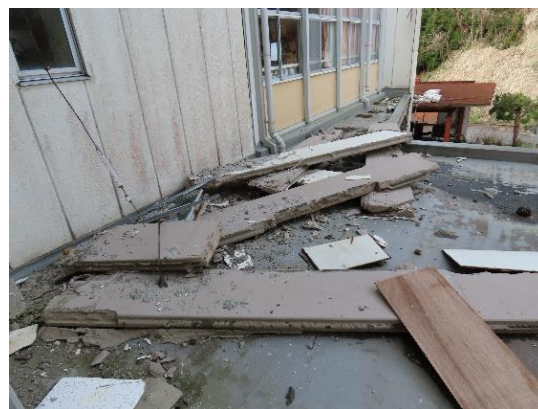
写真 5.6.2.(3)-2 左写真の外壁から落下した ALC パネル
(WA-111：輪島市、教育施設)

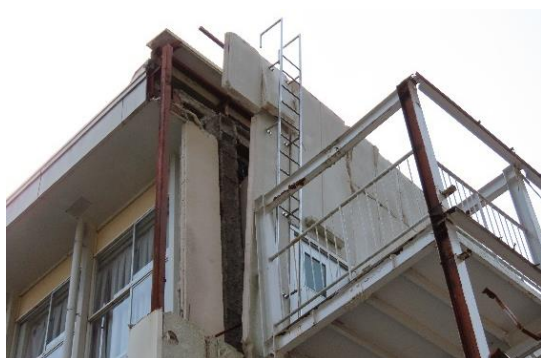
写真 5.6.2.(3)-3 校舎の鉄骨屋外階段付近の ALC パネルによる外壁の被害
(WA-111：輪島市、教育施設)

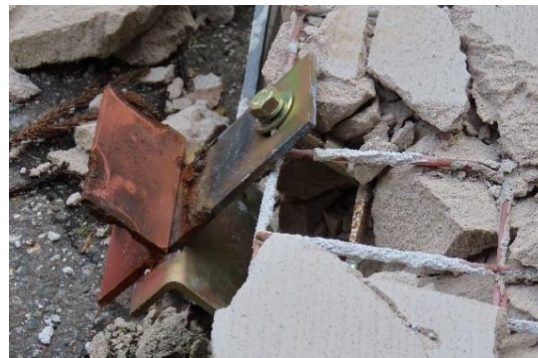
写真 5.6.2.(3)-4 鉄骨屋外階段付近の落下した ALC パネル
(WA-111：輪島市、教育施設)

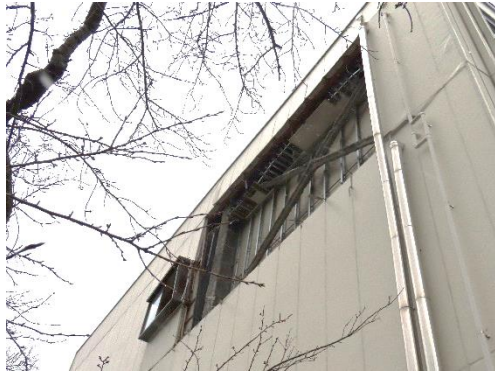
写真 5.6.2.(3)-5, 6 は別の小学校の ALC 縦壁挿入筋構法による外壁の被害である。3 階の ALC パネルが脱落していた。写真 5.6.2.(3)-7 は輪島市の商業施設の外壁の被害である。エントランス上部にある ALC 縦壁挿入筋工法による外壁において、ALC パネルが複数枚脱落していた。同パネルの下部は軽量形鋼で支持されており、同形鋼に突きつけるように設けられている鋼製下地材による軒天井の天井板が、同形鋼に接する箇所で損傷・脱落していた。写真 5.6.2.(3)-8 は七尾市の旅館の ALC パネルを横づかいした外壁の被害である。出隅部分の 7 階の外壁の ALC パネルが脱落しており、鉄骨構造部分が露出していた。

写真 5.6.2.(3)-5 校舎 3 階の ALC パネルによる外壁の脱落
(WA-101：輪島市、教育施設)

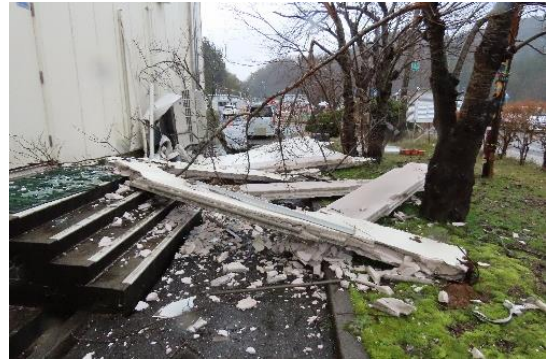
写真 5.6.2.(3)-6 左写真の外壁から落下した ALC パネル
(WA-101：輪島市教育施設)

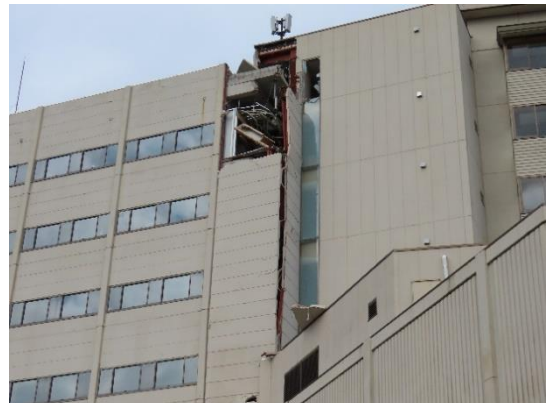
写真 5.6.2.(3)-8 ALC パネルによる外壁の脱落 (NA-07：七尾市、宿泊施設)

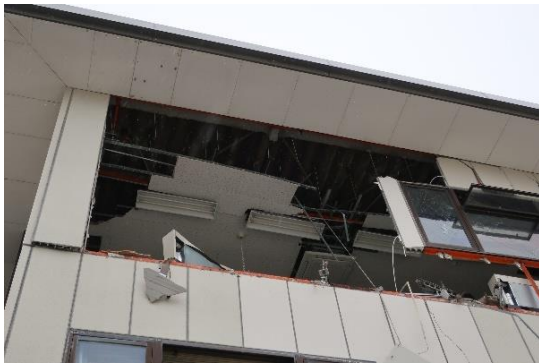
写真 5.6.2.(3)-9～11 は穴水町の教育・訓練施設の校舎の ECP による外壁の被害である。最上階の 3 階を中心に、各方向の壁面で窓サッシや多数の押出成形セメント板が脱落していた。脱落した部材や 3 階の被災室について確認したところ、押出成形セメント板は 2 箇所ないし 4 箇所アンクル材による下地にボルト接合されており、窓サッシは同じ下地に鉄筋棒とモルタルを用いて接合されていた。アンクル材による下地は、梁の下フランジや床から組まれていた。また、張間方向の外壁で押出成形セメント板が脱落していた箇所は、内部の間仕切壁に押し出される形で被害を生じているように見られた。写真 5.6.2.(3)-12～14 は輪島市の 2 階建ての遊技施設の ECP による外壁の被害である。構造躯体の損傷は見られなかったが、横張りの押出成形セメント板が袖壁や南側及び西側の外壁において多

写真 5.6.2.(3)-9 校舎の ECP による外壁の脱落
(AN-101 : 穴水町、教育施設)

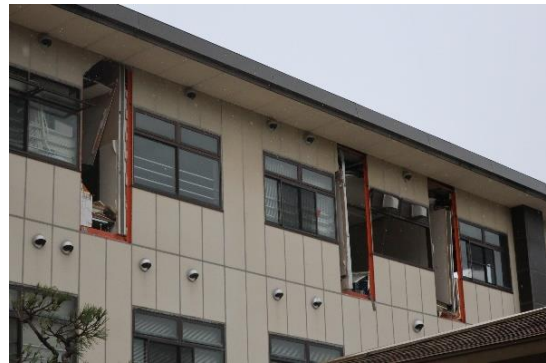
写真 5.6.2.(3)-10 校舎張間方向の ECP による外壁の脱落 (AN-101 : 穴水町、教育施設。写真 5.6.2(2)-19 を再掲)

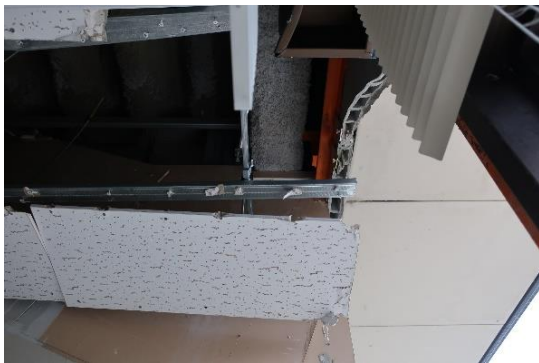
写真 5.6.2.(3)-11 校舎の張間方向の外壁の内観見上げ
(AN-101 : 穴水町、教育施設)

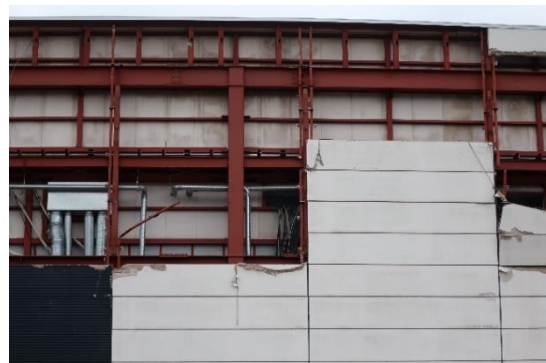
写真 5.6.2.(3)-12 ECP による外壁の被害
(WA-15 : 輪島市、遊技施設)

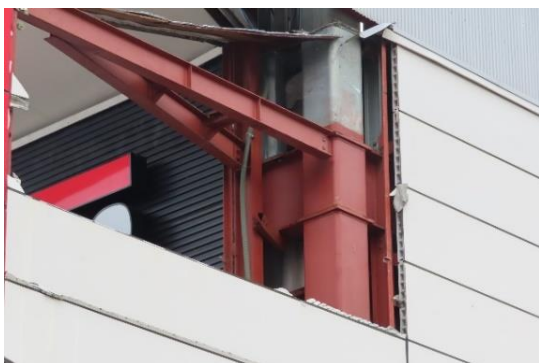
写真 5.6.2.(3)-13 ECP による外壁の被害
(WA-15 : 輪島市、遊技施設)

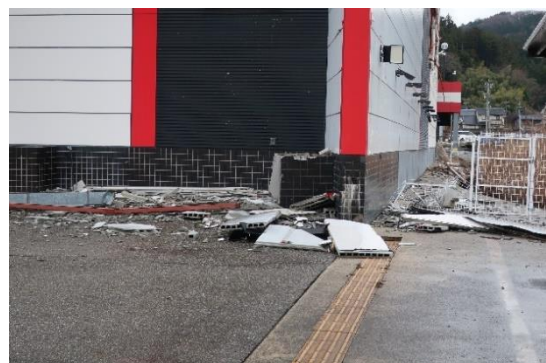
写真 5.6.2.(3)-14 脱落した ECP
(WA-15 : 輪島市、遊技施設)

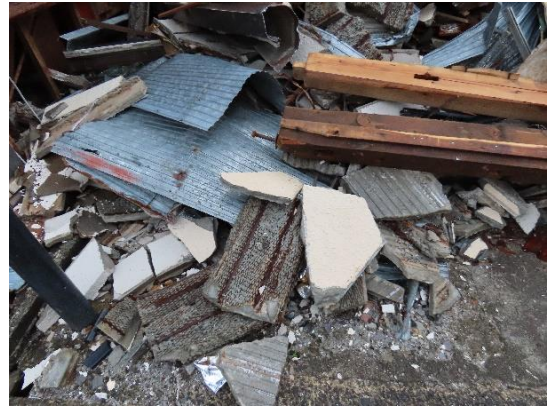
写真 5.6.2.(3)-15～18 は比較的古い鉄骨造の外壁の被害である。写真 5.6.2.(3)-15, 16 はラスシートモルタルによると思われる外壁の被害である。写真 5.6.2.(3)-17, 18 は ALC パネルによる外壁 (3 階)、コンクリートブロック壁による外壁 (1,2 階) の被害である。写真 5.6.2.(3)-19 は平鋼ブレースが湾曲して変形したことが原因と思われる外壁の被害である。

写真 5.6.2.(3)-16 左写真の施設から脱落した外壁 (AN-01: 穴水町、店舗兼事務所。写真 5.5-112 を再掲)

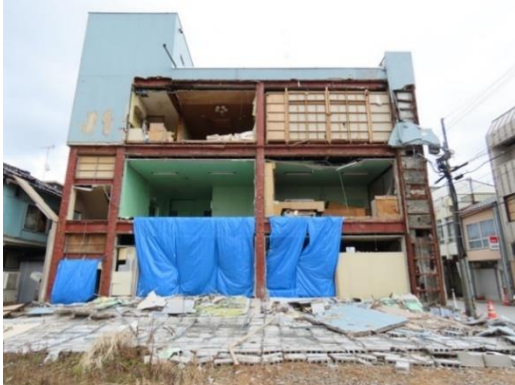
写真 5.6.2.(3)-17 ALCパネル、コンクリートブロック壁の脱落・転倒 (NA-04: 七尾市、事務所)

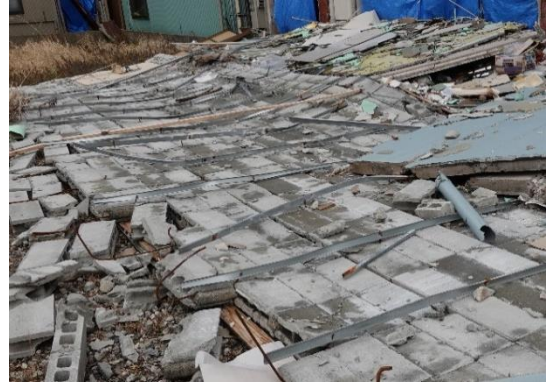
写真 5.6.2.(3)-18 コンクリートブロック壁の脱落・転倒 (NA-04: 七尾市、事務所)

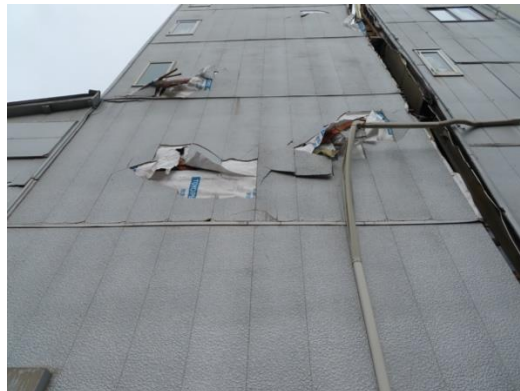
写真 5.6.2.(3)-19 平鋼ブレースの変形とそれによる外壁の被害 (WA-03: 輪島市、店舗兼住宅。写真 5.5-45 を再掲)

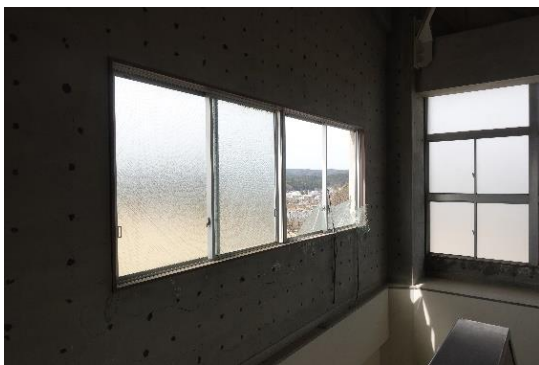
板ガラスを枠にはめ込む形になるサッシ窓については、従来から見られるような被害が殆どであった。引き違いサッシでのガラスの割れ（写真 5.6.2(4)-1）、サッシ窓の可動部である障子がサッシ枠から脱落する被害（写真 5.6.2(4)-2）、その他、ガラスをはめ込むサッシ自体が支持部分から外れていて、はめ込まれているガラスにも被害を生じているものも見られた（写真 5.6.2(4)-3）。

写真 5.6.2(4)-1 屋内運動場 引き違い窓のガラスの破損
(AN-102：穴水町、教育施設)

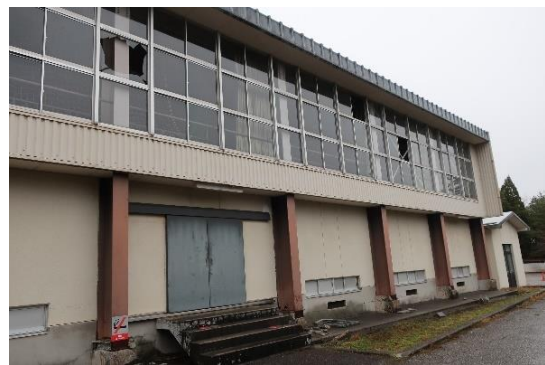
写真 5.6.2(4)-2 屋内運動場のガラスの破損・脱落、障子の脱落
(AN-101：穴水町、教育・訓練施設)

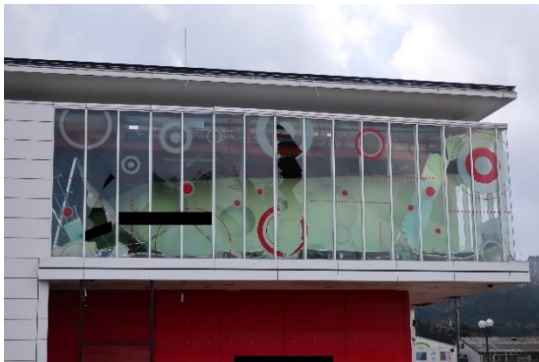
写真 5.6.2(4)-3 サッシの外れやガラスの破損
(WA-15：輪島市、遊技施設)

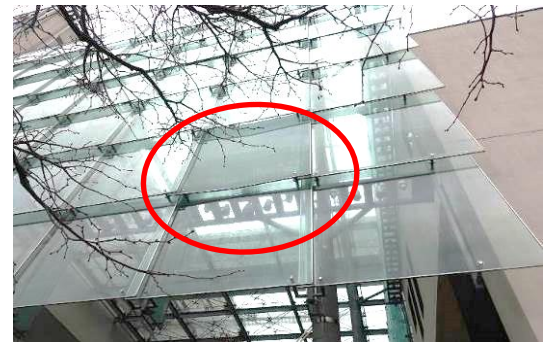
サッシによらない板ガラスによる開口部の被害としては、DPG（Dot Point Glazing）構法による被害が複数見られており、後述する高層部でのガラス被害のみならず、低層部分での被害も確認された（写真 5.6.2(4)-4）。また、大判のガラススクリーンについても被害を確認した（写真 5.6.2(4)-5）。

写真 5.6.2(4)-4 DPG 構法のガラスの破損
(建築物 P：富山市、商業施設（屋外空間）)

今回の地震で見られたガラスの被害は、多くは、過去の地震で見られたような被害であった。DPG 構法によるガラスの被害は過去の地震においても確認されていたが、震度が比較的小さい地域で、周辺に構造体や非構造部材の被害の確認が少ない中で生じているものが複数あり、構造体から作用する外力による影響も想定される。今後の地震により破損、脱落が想定され、落下による人身への影響が甚大となるものが想定されるものについては、ガラスの脱落防止を含めた対策の検討や、脱落を生じない部材への交換等も選択肢に入れて地震対策を検討する必要がある。

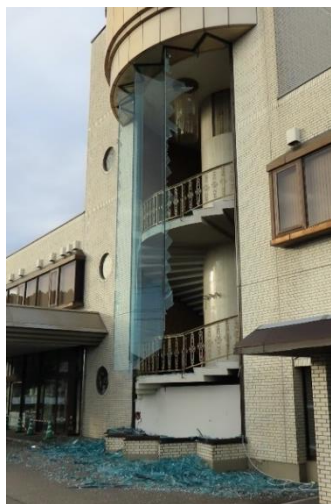
写真 5.6.2(4)-5 ガラススクリーンの被害
(WA-08：輪島市、葬儀場)

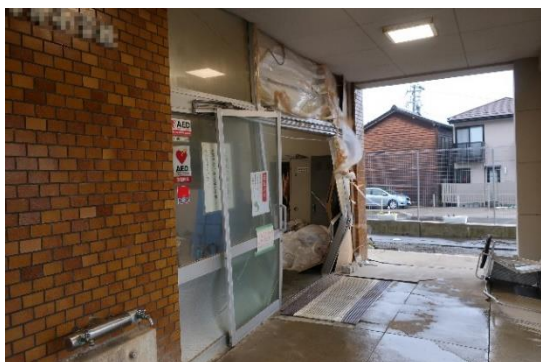
写真 5.6.2(4)-7, 8 は、震度 7 を記録した自治体にある教育施設において確認されたガラス被害である。地上階の鉄筋コンクリート造の床について部分的な隆起や亀裂などの損傷が確認されており、ガラス開口部についても、サッシの歪みやガラスの破損が確認されており、構造体の損傷の影響を直接的に受けた被害と言える。

写真 5.6.2(4)-7 校舎玄関サッシの歪み
(WA-106：輪島市、教育施設)

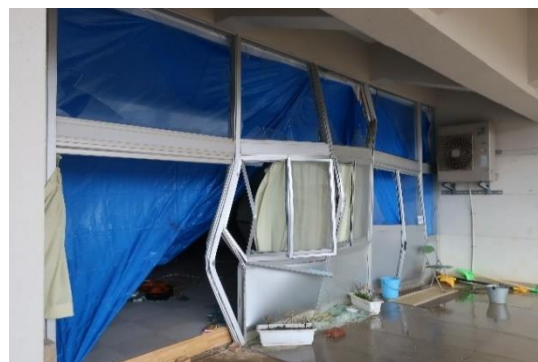
写真 5.6.2(4)-8 校舎 1 階教室のサッシの歪み
(WA-106：輪島市、教育施設)

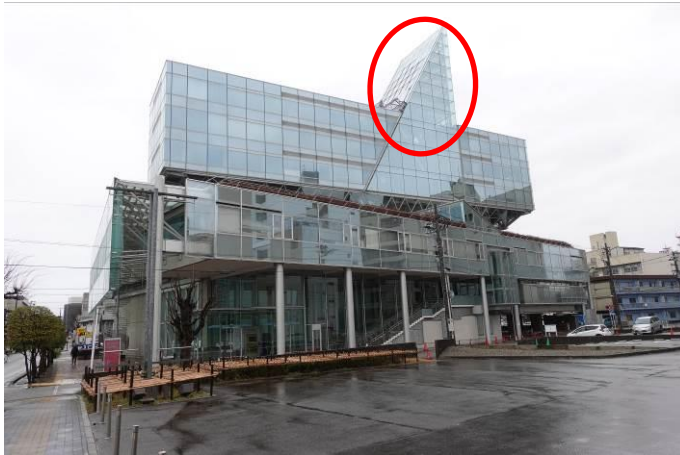
写真 5.6.2(4)-9, 10 は、震度 5 弱を観測した自治体にある公共施設における DPG 構法のガラス被害である。最上階より上に突出した吹き抜け部分があり、同部分において、DPG 構法により取り付けられていた複層のガラスが破損、脱落していた。同突出部は直角三角柱を横に倒したような形であり、向かい合っている長形状の面についてガラスの顕著な損傷が確認されたが、それらと直交する直角三角形状の面については被害は確認されておらず、また、同建築物の低層部に同じく DPG 構法で取り付けられた単板の面ガラスには被害が確認されていない。同じ建築物の中にあっても、ガラスに作用する外力の違いや用いるガラスの種類等によって被害に差が生じたことが想定される。

写真 5.6.2(4)-9 外観(丸は外壁被害のあった三角形部分) (建築物 N: 富山市、行政庁舎)

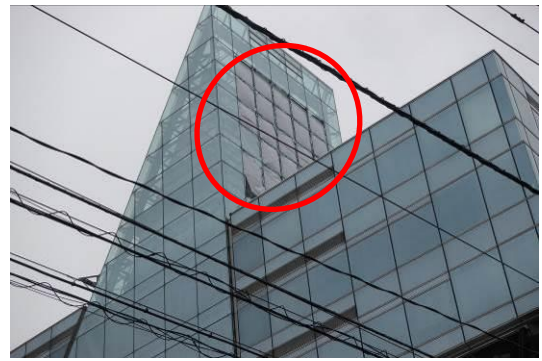
写真 5.6.2(4)-10 ガラスの被害状況 (外観) (建築物 N: 富山市、行政庁舎)

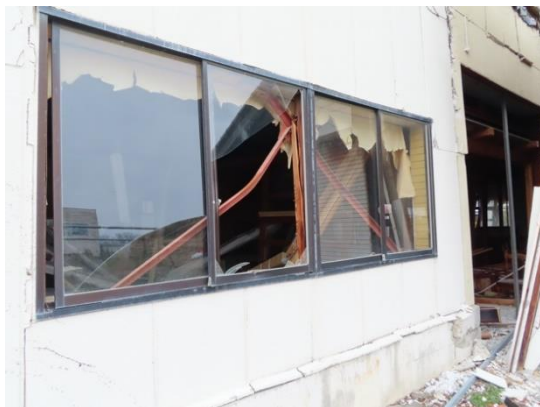
写真 5.6.2(4)-11 は、座屈したブレースが衝突して生じたとみられるガラスの被害である。隣接するガラスは、障子が外れているものもあるが、いずれも無被害であり、座屈した山形鋼ブレースが当該ガラス面に接触して損傷させたものと思われる。

写真 5.6.2(4)-11 山形鋼ブレースの座屈 (SU-04: 珠洲市、事務所)

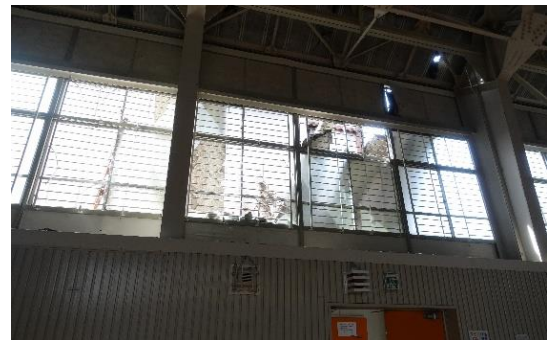
写真 5.6.2(4)-12 は、屋内運動場の窓ガラスの被害である。隣接する校舎から脱落、飛散した外装材が損傷部分で確認されており、それらの部材が衝突して被害が生じたと思われる。

写真 5.6.2(4)-12 屋内運動場のガラス被害 (WA-111: 輪島市、教育施設)

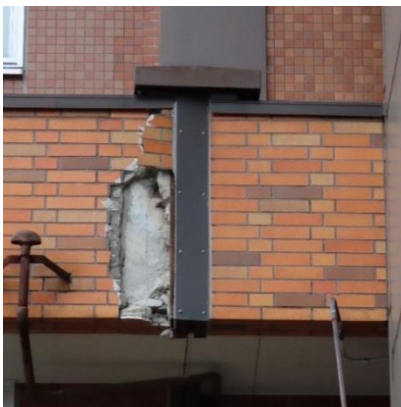
写真 5.6.2.(5)-1～3 は、Exp.J の被害である。写真 5.6.2.(5)-1 は、金沢市の庁舎の Exp.J 近傍 (3 階の
スラブ部分) の外装材の被害である。写真 5.6.2.(5)-2, 3 はいずれも Exp.J 近傍の内装材の被害である。

写真 5.6.2.(5)-1 Exp.J 近傍の外装材
の剥離および落下
(建築物 A : 金沢市、行政庁舎)

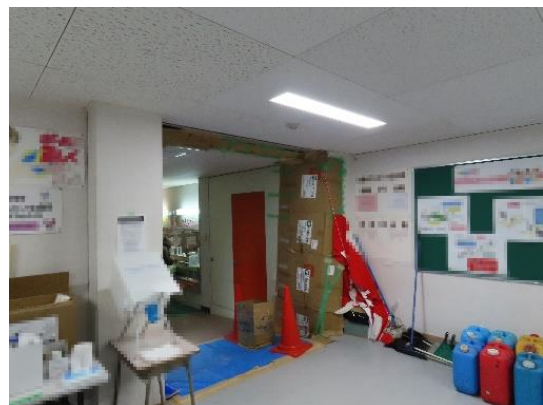
写真 5.6.2.(5)-2 Exp.J 近傍の内装材の被害
(WA-103 : 輪島市、教育施設)

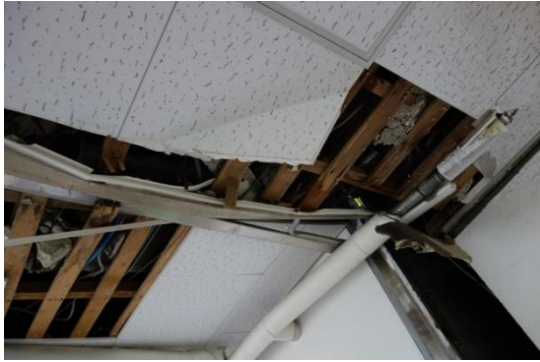
写真 5.6.2. (5)-3 屋内運動場と校舎との間の Exp.J 近傍の内装材の被害
(WA-105 : 輪島市、教育施設)

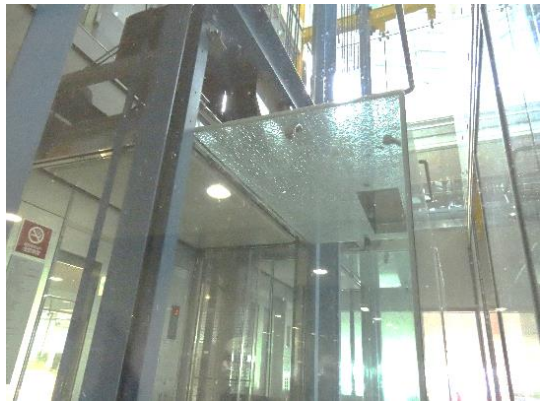
写真 5.6.2.(5)-4, 5 は、富山市の公共施設 (地上 7 階、地下 2 階) のエレベーターの被害である。扉
のガラスのひび割れと、エレベーターかごのガラス天井のひび割れが生じていた。同建築物では、最
上階より上に突出した吹き抜け部分において、DPG 構法により取り付けられていたガラスが破損、脱
落していた。吹き抜け部分からの落下物の衝突が、エレベーターのガラスの被害の原因と考えられる。

写真 5.6.2. (5)-5 エレベーターかごの天井ガラスの被害
(建築物 N : 富山市、行政庁舎)

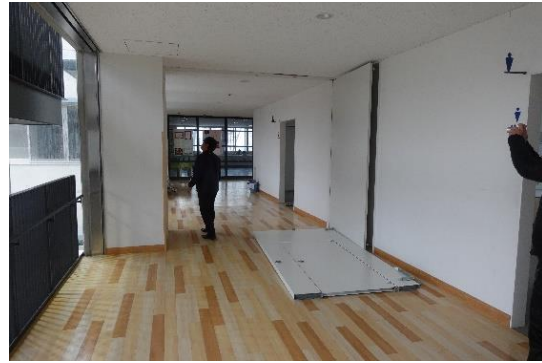
写真 5.6.2.(5)-6 は、輪島市の中学校における防火戸の被害である。同建築物において、構造体の被
害は見られなかった。防火戸の他に、3 階の中庭に向く窓ガラスの破損 (調査時点では全て修復済み)、
屋上の空調設備の破損、階段と廊下の接続部における破損等が見られた。

写真 5.6.2. (5)-6 防火扉の外れ、転倒
※右の扉は通行のために移動してある
(WA-102 : 輪島市、教育施設)
