第6章 火災による被害

6.1 調査の目的と概要

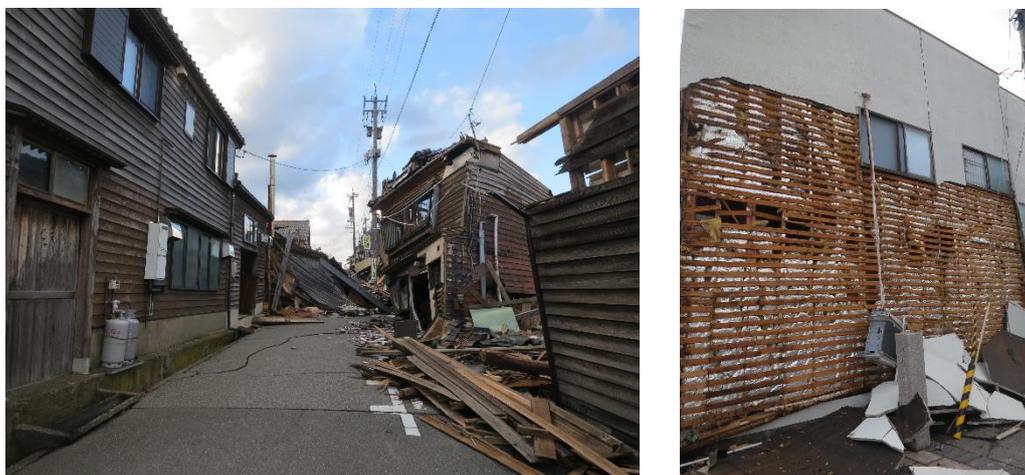
写真 6.2-1 焼失した区域周辺の市街地の様子

写真 6.2-1 は焼失した区域周辺の様子を撮影したものである。市街地には低層の木造住宅が多いが、地震動により倒壊した建物、木ずりモルタルが脱落した建物が多い。本火災は、こうした市街地状況の中で発生したものと推測される。なお、同区域は津波による直接的な影響を受けていない。

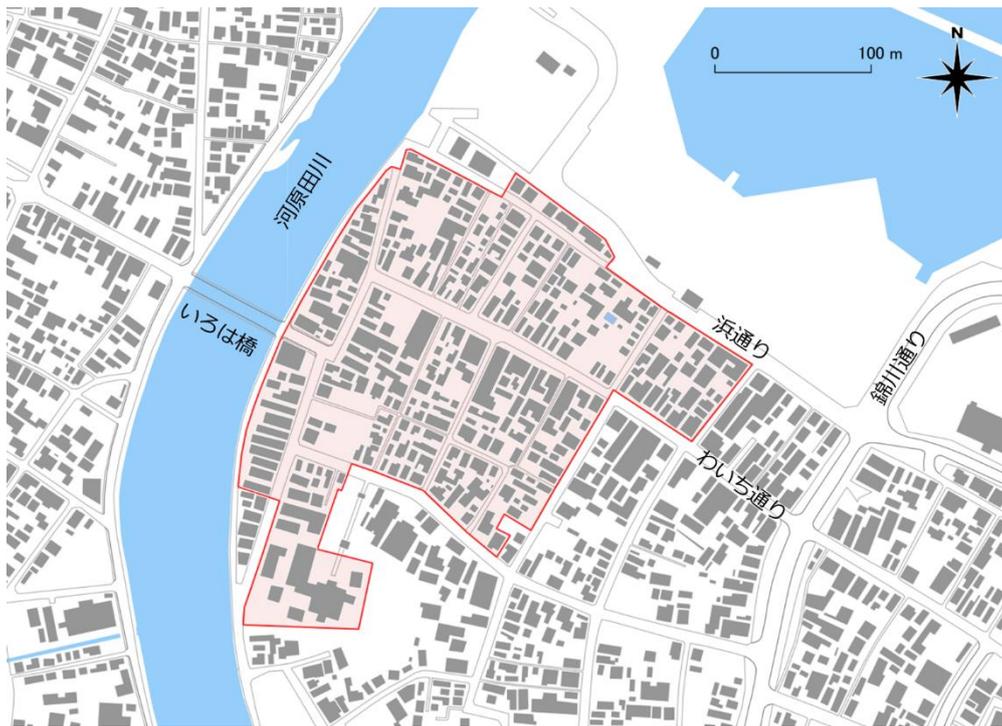
図 6.2.1-1 本調査で確認された焼失区域（建物データ：基盤地図情報^{6.4)} データを一部改変）

本調査の結果に基づき推定した焼失区域を図 6.2.1-1 に示す。使用した建物データは基盤地図情報（2023 年 4 月版）⁶⁻⁵⁾である。しかし、現地調査において確認された建物状況とは異なる部分が確認されたため、Open Street Map⁶⁻⁵⁾、Google マップ⁶⁻⁶⁾、Yahoo! マップ⁶⁻⁷⁾などの公開情報を参考に一部修正を加えた。その結果、焼失区域の面積は約 50,800m²、区域内に含まれる建物の数は約 300 棟と推定された。ただし、最終的な被害規模については、焼損面積（焼損した建物の床面積の総計であり、区域面積とは異なる）および焼損棟数が消防により確定される。

なお、焼失区域の周囲には、焼失区域からの加熱を受けて窓ガラスの損傷（地震動による損傷か判断ができなかったものもある）、加熱による外壁の変色・変形（木ずりモルタルの亀裂、金属サイディングの膨らみ等）、あるいは雨樋の溶融などの被害を生じている建物があった。これらは、屋内への火炎の侵入があったのかどうかは明らかでなかったため、焼失区域に含めていない。しかし、今後の調査により、被害実態が明らかになれば、焼失区域に含まれる可能性がある。また、建物データについても、今後、より確度の高い情報に置き換える予定であり、これに伴って本報告の分析結果が修正される可能性がある。

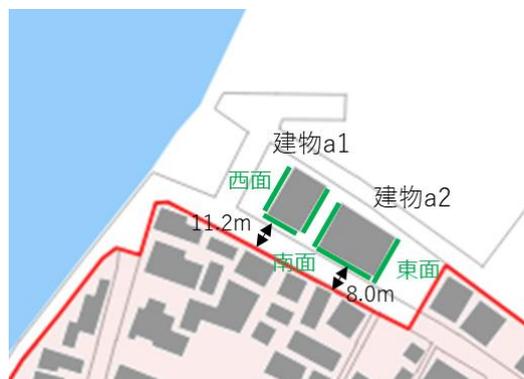
図 6.2.2-2 焼け止まり部分 a

焼け止まり部分 a は、焼失区域の北端に位置する戸建て住宅 2 棟である。図 6.2.2-2 は対象範囲を拡大して示したものである。

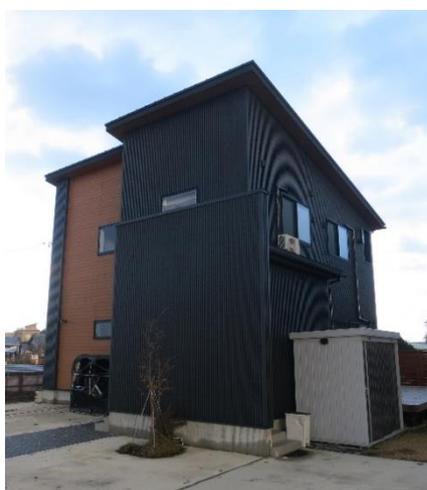
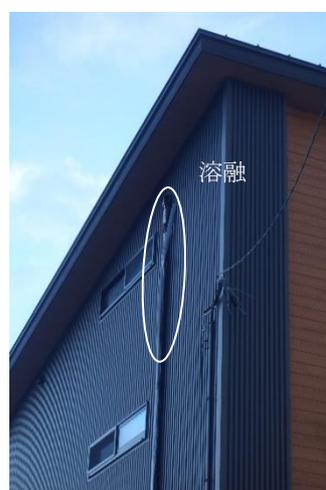
写真 6.2.2-1 建物 a1 の外周の状況

建物 a1 の外周の状況を写真 6.2.2-1 に示す。対面する焼失区域から建物 a1 までの最も短い離隔距離は 11.2m であった。南面は最も強い加熱を受けたと考えられる。外壁面（窯業系サイディング張りおよび金属サイディング張り）には目立った損傷等は見られなかったものの、1 階および 2 階の窓の複層ガラス（アルミサッシ）の屋外側には損傷が生じていた。また、外壁近くに設けられていた自転車の駐輪カバーは溶融していた。西面の雨樋は溶融していた。

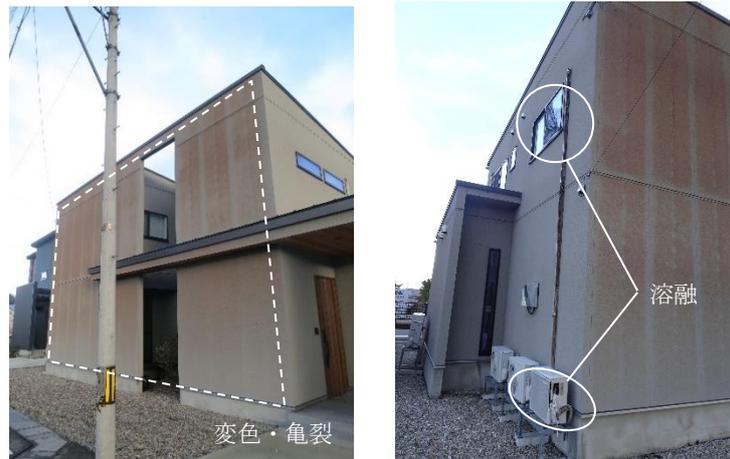
写真 6.2.2-2 建物 a2 の外周の状況

建物 a2 の外周の状況を写真 6.2.2-2 に示す。対面する焼失区域から建物 a2 までの最も短い離隔距離は 8.0m であった。南面は最も強い加熱を受けたと考えられる。外壁（ボード下地塗仕上げ）は全体的に茶色く変色しており、亀裂が生じていた。また、雨樋は溶融しており、外壁面から 2m ほど奥まった位置にある窓でもガラスに損傷が生じていた。西面の 2 階窓の網戸の網は溶融し、脱落しかかっていた。また、1 階に設置されたエアコン室外機は溶融していた。

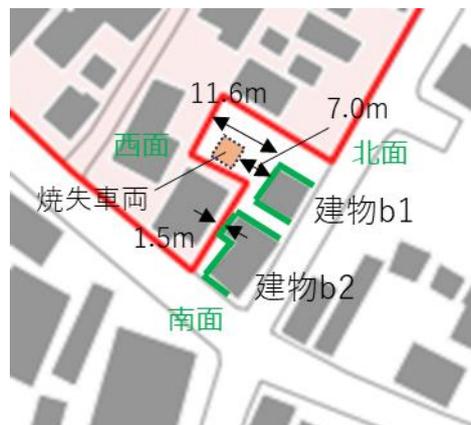
図 6.2.2-3 焼け止まり部分 b

焼け止まり部分 b は、焼失区域の南東端に位置する戸建て住宅 2 棟である。図 6.2.2-3 は対象範囲を拡大して示したものである。

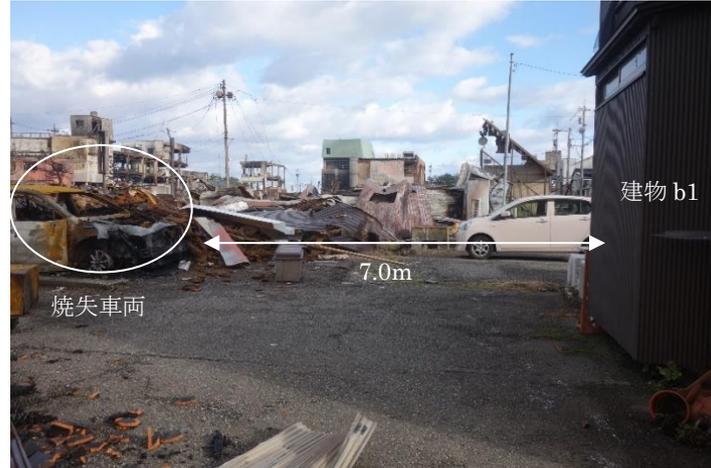
建物 b1 の外周の状況を写真 6.2.2-3 に示す。対面する焼失区域から建物 b1 までの最も短い離隔距離は 11.6m であった。ただし、焼失区域と建物 b1 の間には、建物 b1 からの距離が 7.0m の位置に焼失車両が残されており、火災時には燃焼する車両からの影響も受けていたものと考えられる。西面は最も強い加熱を受けたと考えられる。外壁（トタン板張り）および軒には目立った損傷は見られなかったものの、1 階および 2 階の窓のガラスには損傷が生じており、網戸の網にも溶融が見られた。また、エアコンの本体と室外機をつなぐ配管等にも溶融が見られた。

写真 6. 2. 2-3 建物 b1 の外周の状況：西面（外壁面と焼けた車両）

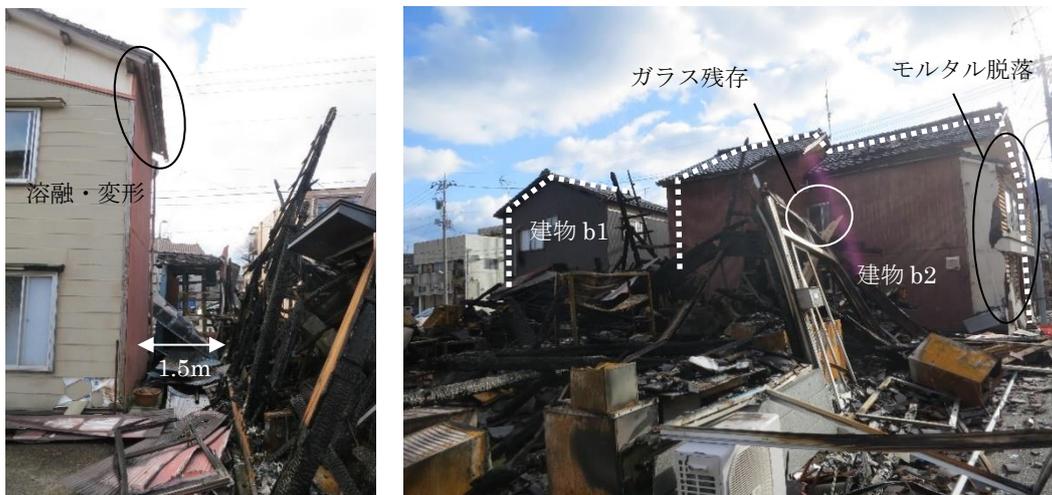
写真 6. 2. 2-4 建物 b2 の外周の状況

建物 b2 の外周の状況を写真 6.2.2-4 に示す。対面する焼失区域から建物 b2 までの最も短い離隔距離は 1.5m であった。建物は木造 2 階建てであり、地震動により南側外壁（木ずりモルタル塗り）に一部脱落が見られた。西面は最も強い加熱を受けたと考えられるが、雨樋が溶融し、変形していたほかは、トタン板が張り付けられた外壁に目立った損傷は確認できなかった。なお、西面には小さな窓が設けられていたが、ガラスは脱落することなく残っていた。

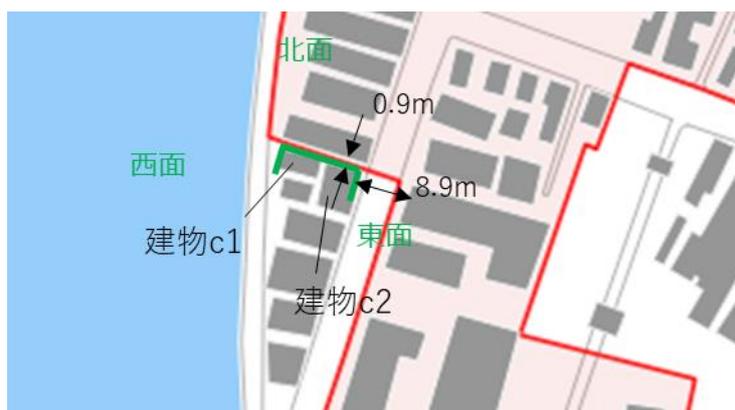
図 6.2.2-4 焼け止まり部分 c

焼け止まり部分 c は、焼失区域の南東端に位置する戸建て住宅 2 棟である。図 6.2.2-4 は対象範囲を拡大して示したものである。

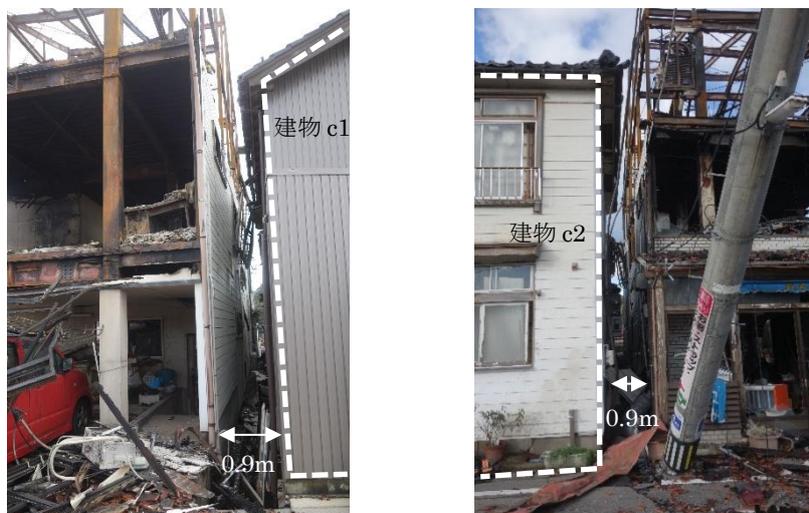
写真 6.2.2-5 建物 c1 および建物 c2 の外周の状況

建物 c1 (外壁は金属サイディング張り) および建物 c2 (外壁は窯業系サイディング張り) の外周の状況を写真 6.2.2-5 に示す。対面する焼失区域から建物 c1 および建物 c2 までの最も短い離隔距離は、北面の 0.9m であった。北面の窓ガラスの脱落はなく、火災加熱による目立った損傷は確認できなかった。なお、北側の建物は 3 階建てで、2 階および 3 階部分は激しく焼損しているものの、1 階部分の焼損は比較的軽微であった。また、この建物の 1 階および 2 階の建物 c1 および建物 c2 に面する外壁は残存していた。建物 c2 の東面は幅員 8.9m の道路に面しているが、焼失区域からの離隔距離が確保されているためか、火災加熱による損傷は確認できなかった。

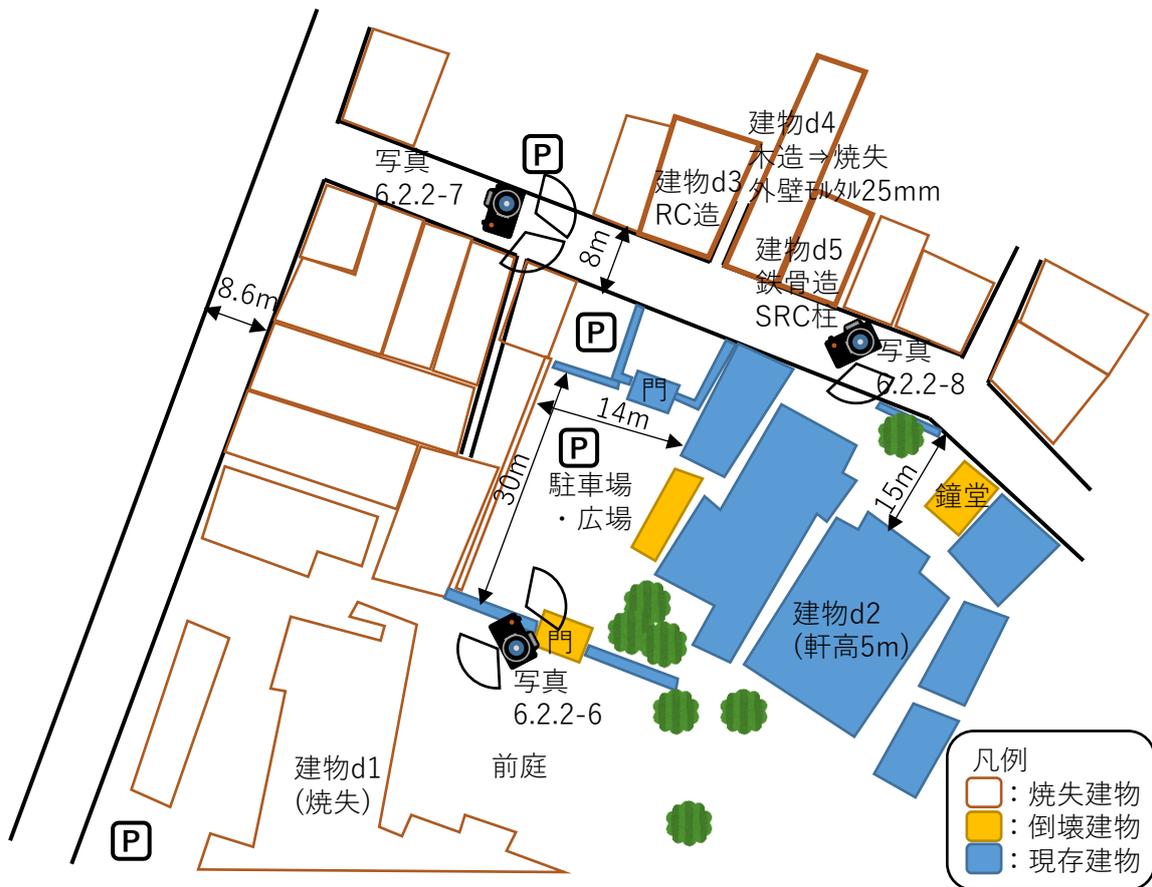
図 6.2.2-5 焼け止まり部分 d

焼け止まり部分 d は、焼失区域の南端に位置する寺院である。図 6.2.2-5 は対象範囲を拡大して示したものである。

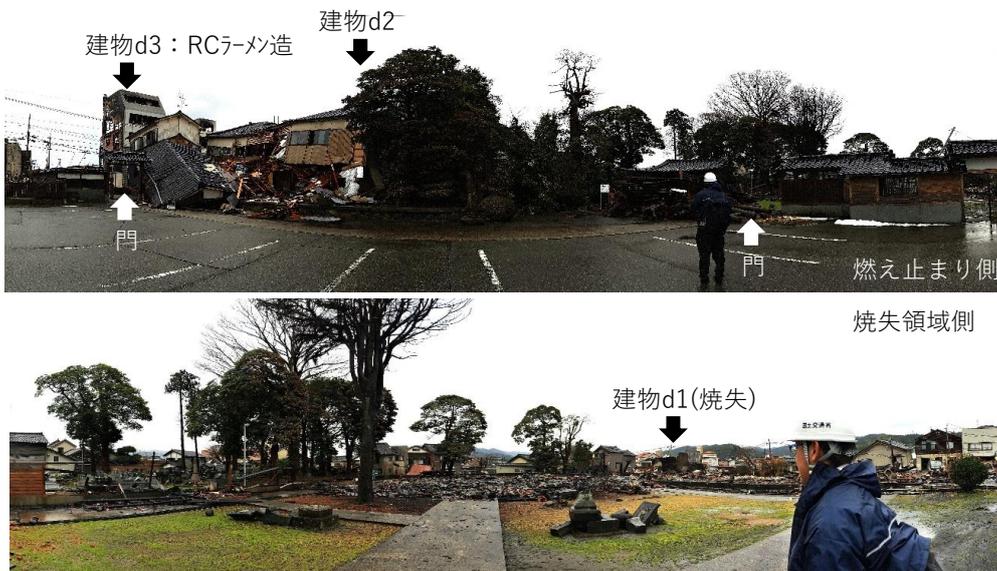
写真 6.2.2-6 建物 d1 および建物 d2 の外周の状況

建物 d1 (木造焼失建物) を含む延焼区域と建物 d2 (木造建物) の外周の状況を写真 6.2.2-6 に示す。建物 d2 と焼失建物 d1 を含む延焼区域の間には、駐車場や前庭といった空地や、門扉や樹木といった遮蔽物があり、これが火災から建物 d2 への加熱を和らげたことが延焼防止につながったと考えられる。

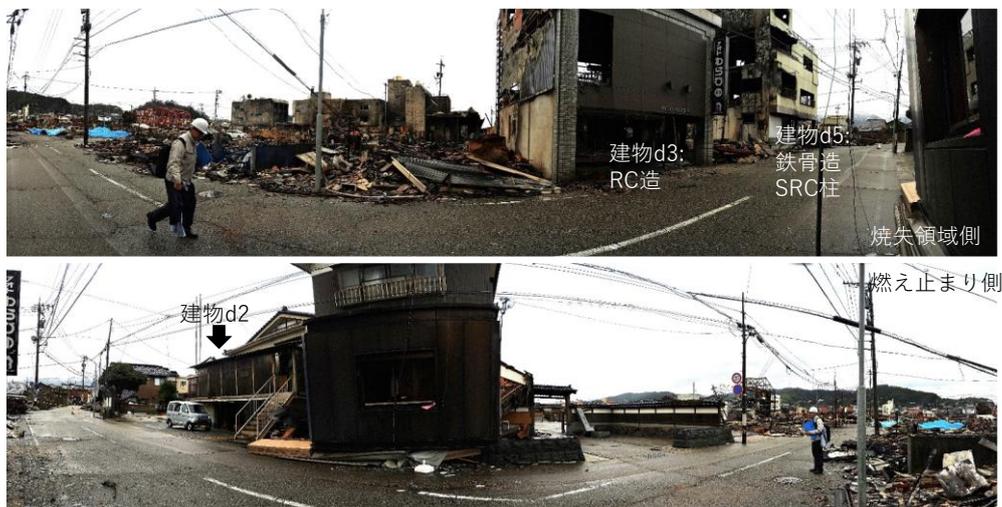
写真 6.2.2-7 建物 d3~d5 および建物 d2 の外周の状況

建物 d3 (RC 造焼失建物)、d4 (木造焼失建物：外壁モルタル造)、d5 (鉄骨造焼失建物) を含む延焼区域と、建物 d2 (木造建物) の外周の状況を写真 6.2.2-7 に示す。建物 d2 (木造建物) の北側道路幅は 8m であり、西側道路 (幅 8.6m) 側は、道路を超えて延焼が見られることから、道路幅のみでは延焼防止に十分であったとは言えないが、建物 d1 側同様、建物前面に、駐車場や広場といった空地や、塀や樹木といった遮蔽物が配置されていた (写真 6.2.2-8) ことに加え、道路対向側の RC 造や SRC 造の建物が周囲の建物からの放射熱を遮る役割を果たしたことが、延焼を防いだ要因と考えられる。

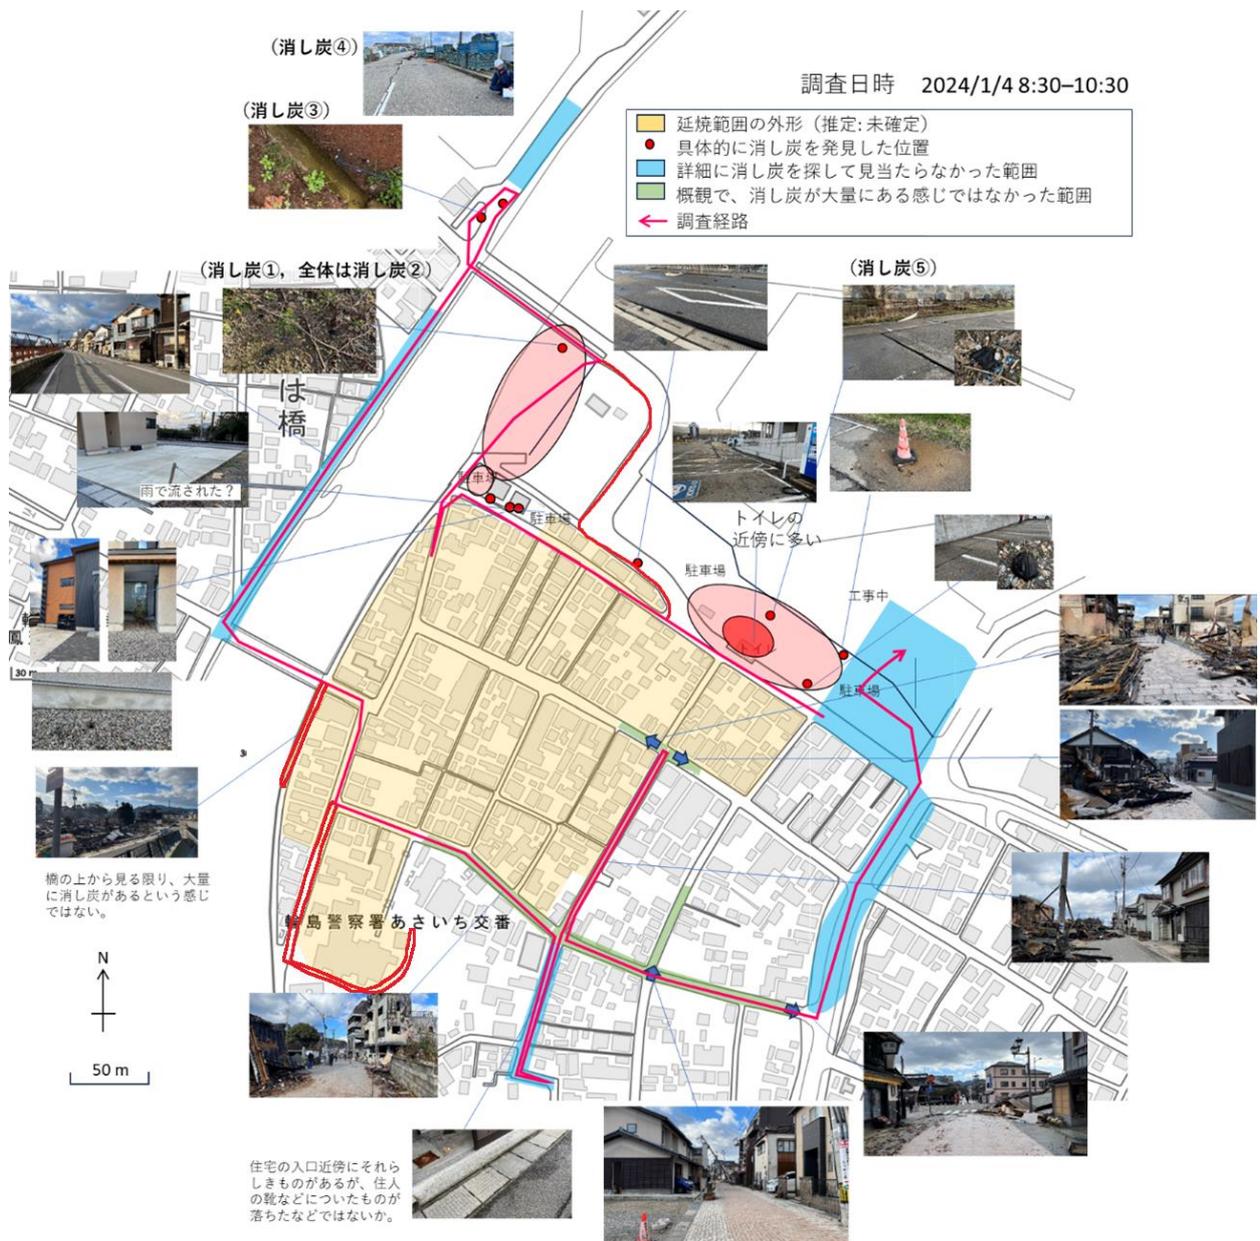
図 6.2.3-1 調査区域全体の消し炭の飛散状況 (背景地図: 地理院地図⁶⁻⁸⁾)

火災当時の火の粉の飛散状況を確認するため、焼失区域の周辺市街地に落下している消し炭の収集を行った。調査区域全体の収集結果を図 6.2.3-1 に、焼失区域北部の消し炭の飛散状況を図 6.2.3-2 に示す。消し炭は、焼失区域の北側に集中しており、南側では見つからなかった。このことは、火災発生当時、河井町周辺で南寄りの風が吹いていたことを示している。ただし、焼失区域の北側は日本海に面しており、どの程度遠方に火の粉が飛散していたのかを、消し炭の収集結果から推定することはできなかった。なお、調査前日の 1 月 3 日には降雨があったため、調査時点で、既に流失したり、あるいは、消火活動や降雨により排水口付近に集積したりした消し炭もあったものと考えられる。

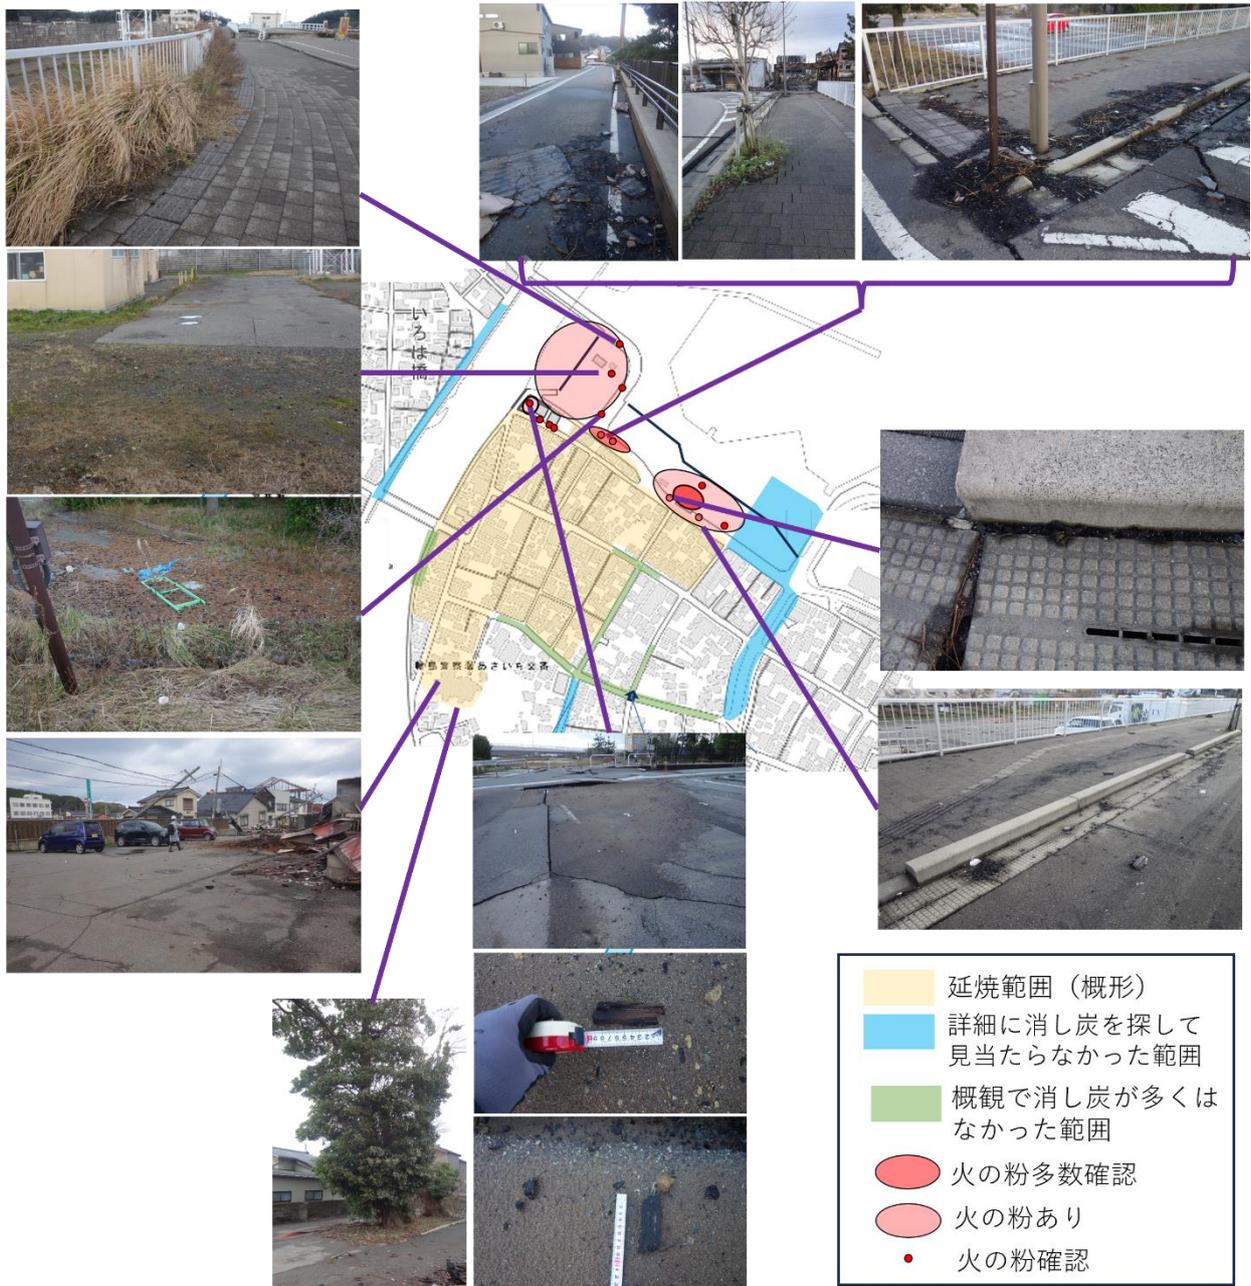
図 6.2.3-2 焼失区域北部の消し炭の飛散状況（背景地図：地理院地図⁶⁻⁸⁾）

消し炭の採取地点と外寸を整理した結果を表 6.2.3-1 に示す。焼失区域の真北にあたる場所では、比較的大きな消し炭(消し炭①、消し炭②)が採取された。一方で、みなと橋を北側に超えた場所で採取された消し炭は、風による影響を受けやすい比較的小さな消し炭(消し炭③)、あるいは厚みの薄い消し炭(消し炭④)が多かった。同様に、焼失区域の北東側では、比較的小さい消し炭(消し炭⑤)が多かった。なお、採取された消し炭の中には、落下してそのままの位置にあったものだけでなく、落下後に風や降雨等の影響を受けて移動したものも含まれている可能性がある。

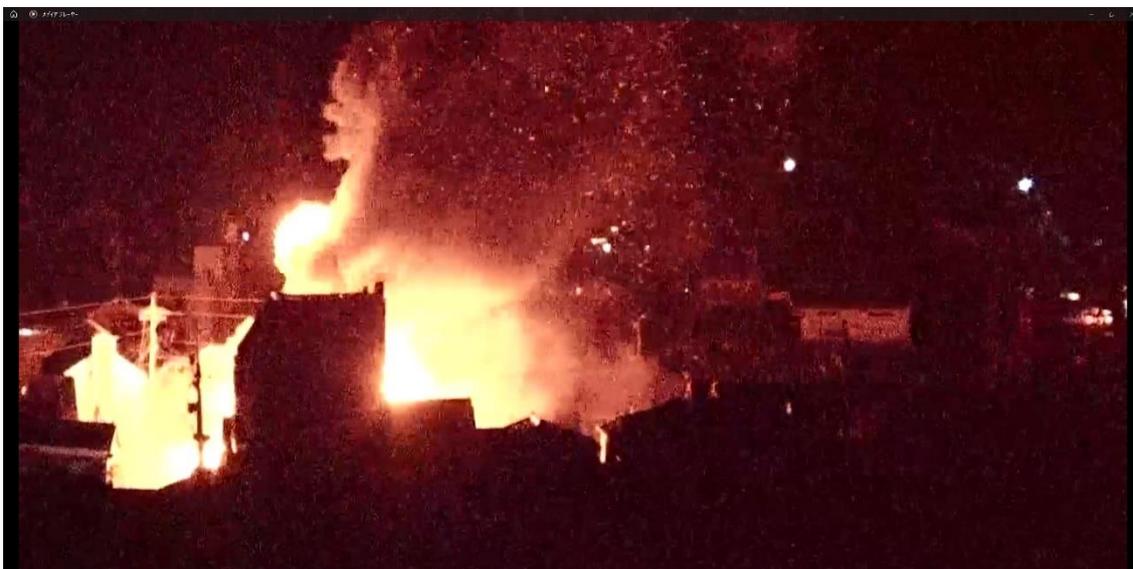
写真 6. 2. 3-1 飛散する火の粉の状況（1月1日17時33分時点）（提供：テレビ金沢）

写真 6.2.3-1 は、テレビ金沢によるビデオ映像を切り出したものであり、燃焼中の建築物から大量に火の粉が飛散する状況を示している。

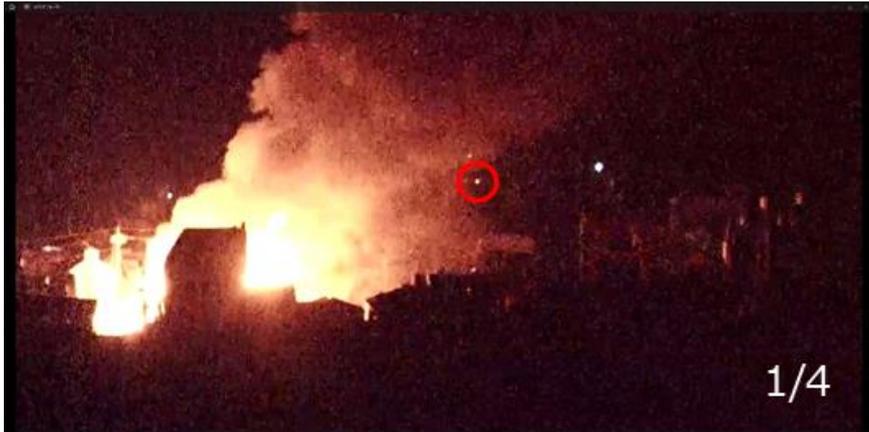
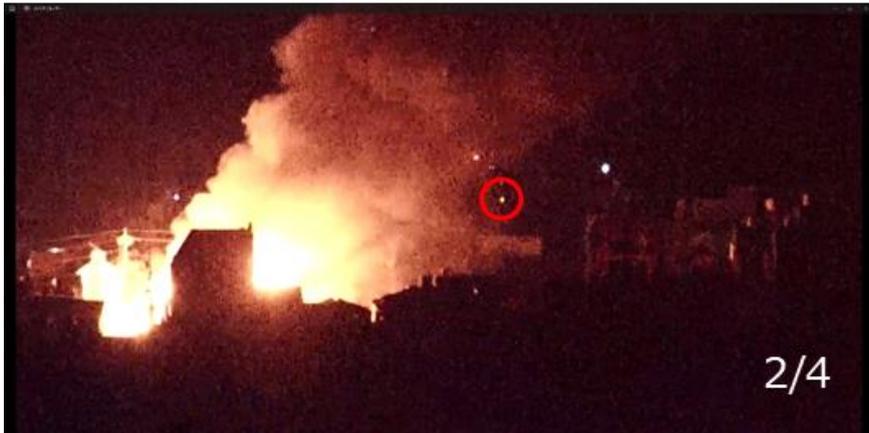
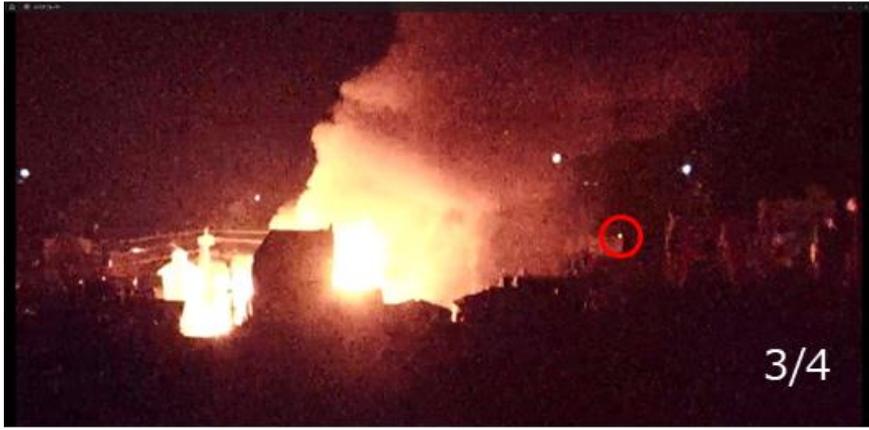
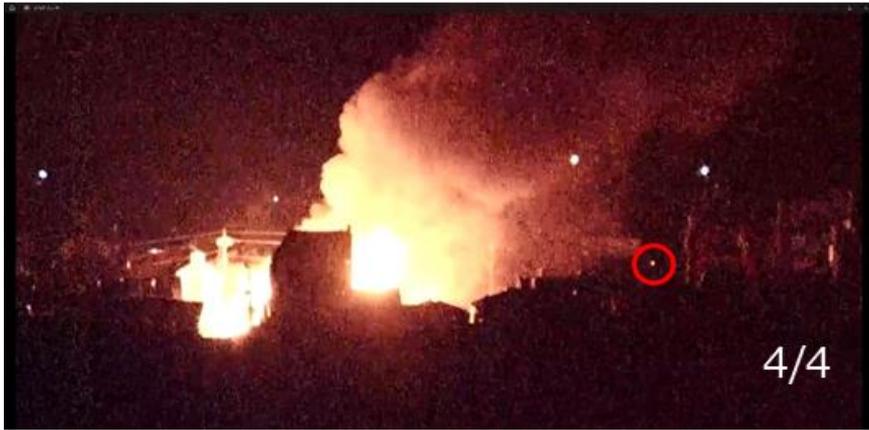
写真 6. 2. 3-2 飛散する火の粉の状況（1月1日17時38分時点）（提供：テレビ金沢）

写真 6.2.3-2 は、赤丸の位置に、比較的大きな火の粉の飛散状況を示している。

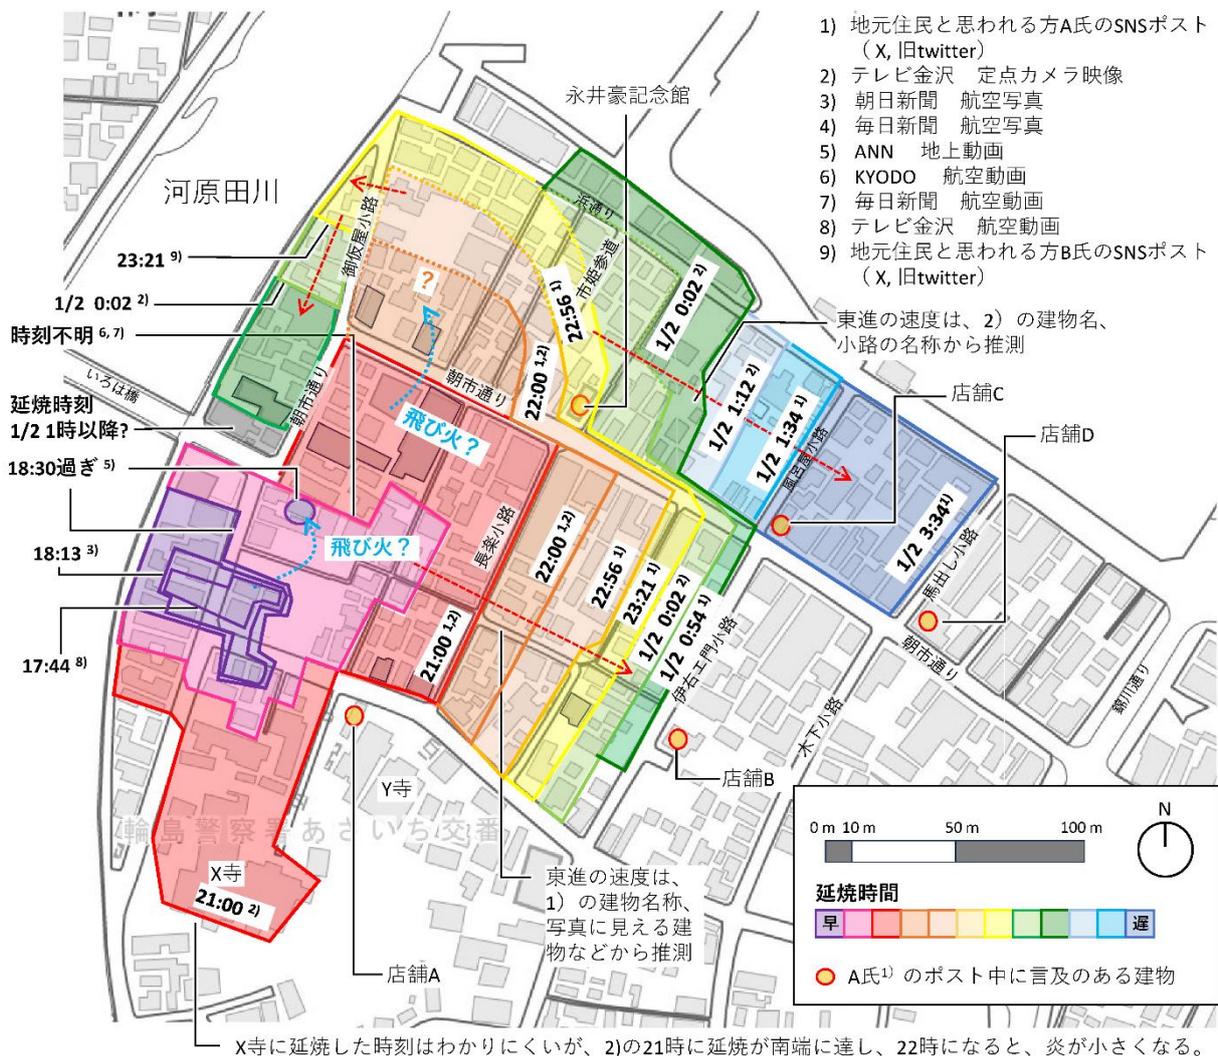
図 6.3.2-1 延焼動態の推定結果 (背景地図: 地理院地図⁶⁻⁸⁾)

図 6.3.2-1 は、関連する Web 上の発信を時系列に並べた結果に基づいて延焼動態を推定した結果を示している。個人による発信の中には、延焼がどの範囲に及んでいるのか、建物や通りの名称に触れながら言及しているものがあり、推定の手がかりとすることができた。ただし、こうした発信から延焼動態の全体像を把握することは難しかったことから、一部、建物の離隔距離の状況などを踏まえて延焼経路を推定している。

作成した延焼動態図によれば、火災が発生したと推定される地点の付近から北側への延焼速度は約 30m/h、朝市通りの南側区域における東側への延焼速度は約 20m/h、北側地区における東側への延焼速度は約 40m/h であったと推定される。これは、弱風時の市街地火災(地震火災)である阪神淡路大震災における市街地火災の延焼速度⁶⁻¹²⁾と同程度、強風時に発生した 2016 年糸魚川市火災における延焼

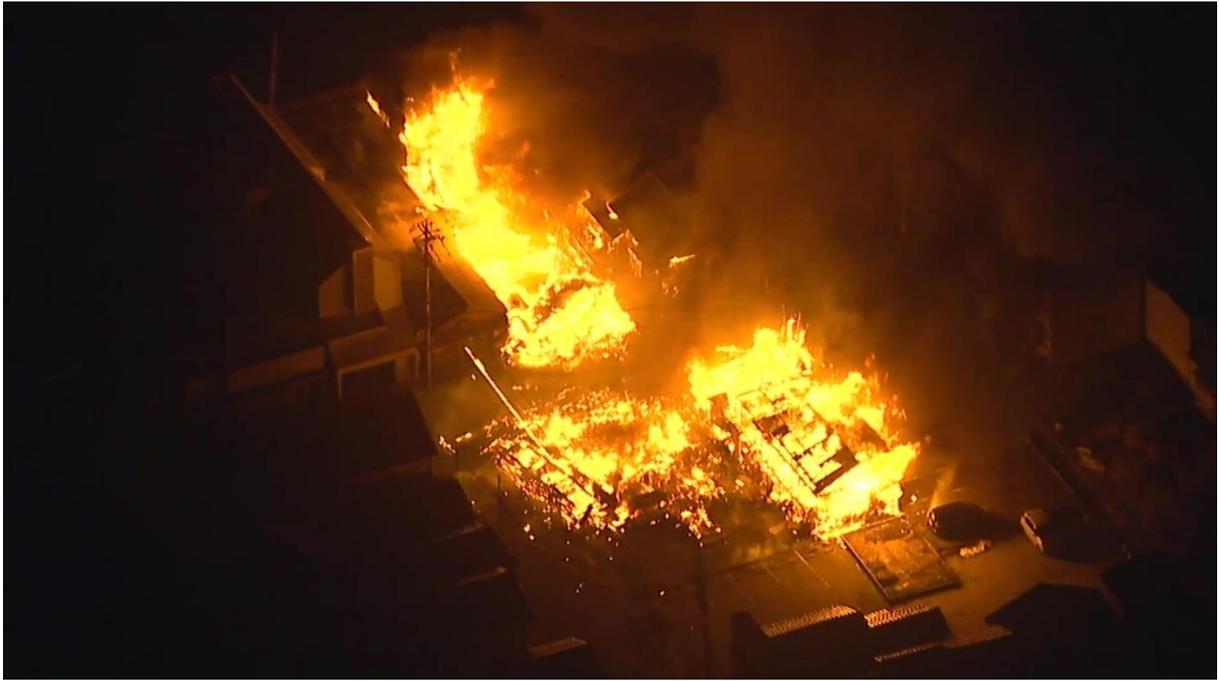
写真 6. 3. 2-1 1月1日 17:46 頃の状況（提供：テレビ金沢）

写真 6.3.2-1 は、消防が火災を覚知した直後 1 月 1 日 17:46 頃の火災の様子を南東方面から北西方向に見たヘリ映像の一部である。この時点で道路を挟む西側の街区の建物も炎上していることがわかる。

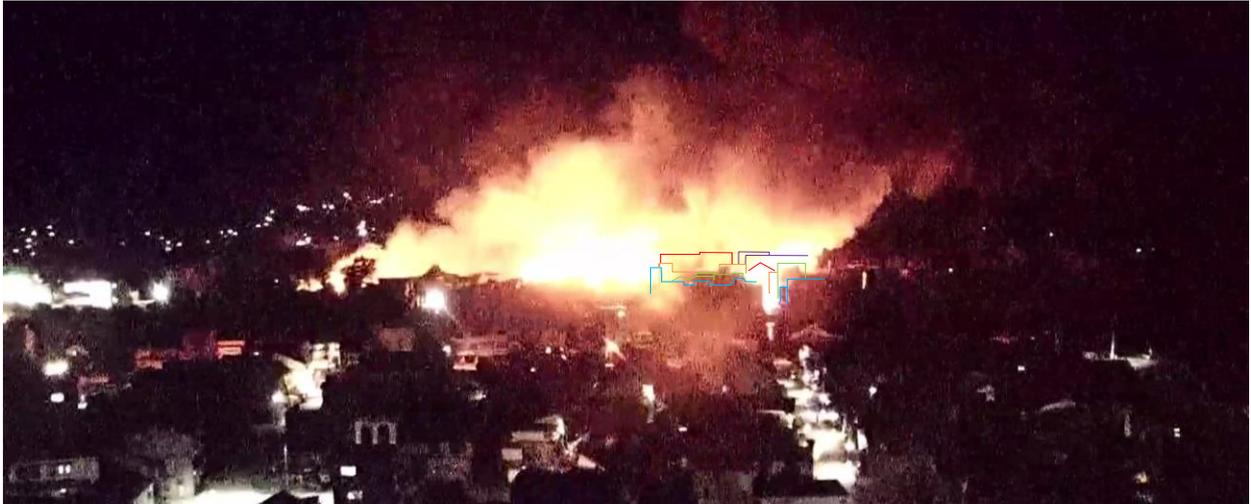
写真 6.3.2-3 1月1日 21:32 頃の状況 (提供：テレビ金沢)

21:32 時点では、S3 及び N2 の影が見えていることから、朝市通り南側では S3 よりも西側、朝市通り北側では N2 よりも西側で延焼が進んでいると見られる。南北方向では朝市通りに北側に面した沿道建物のみが燃えていると推定される。

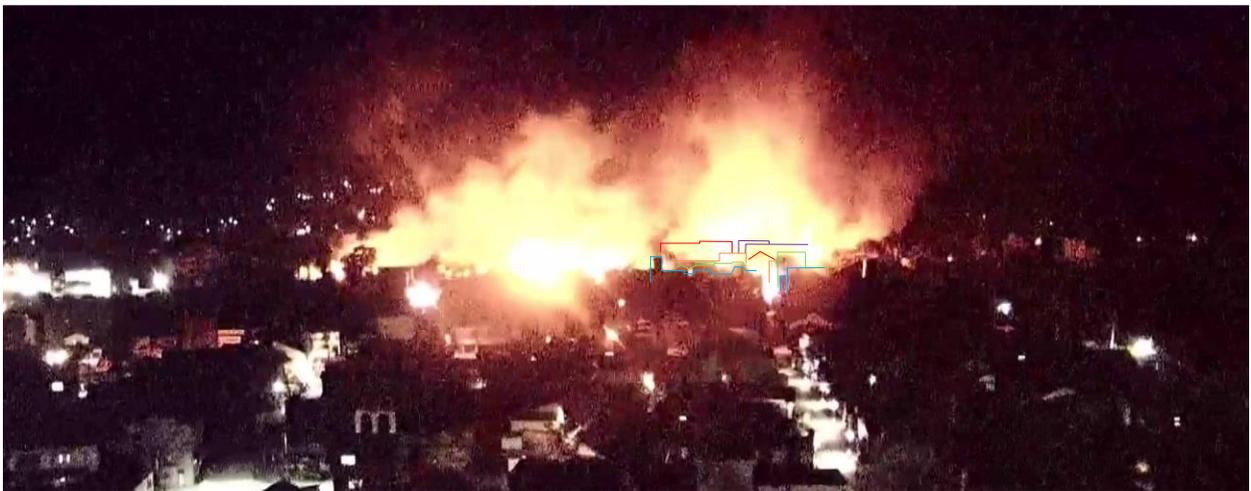
写真 6.3.2-4 1月1日 21:48 頃の状況 (提供：テレビ金沢)

21:48 時点は、21:32 時点と大きくは変わらないが、やや北進し朝市通りに北側に面した沿道建物からさらに北へ延焼が進んでいる可能性がある。

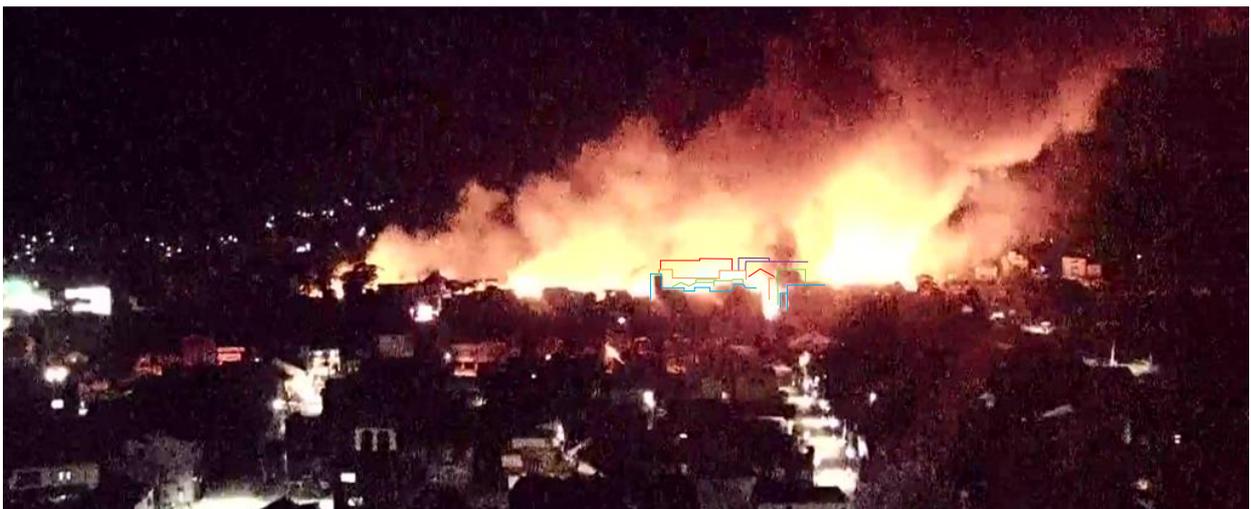
写真 6.3.2-5 1月1日 22:52 頃の状況 (提供：テレビ金沢)

22:52 時点では、S3 の影が確認できず、S2 も最も手前側の建物の影のみが確認できることから、S2 の辺りまで延焼が進んだと見られる。北方向に関しては、概ね街区の北端まで延焼が進んでいることが確認できる。
