平成 23 年 4 月 21 日

国土交通省国土技術政策総合研究所

独立行政法人建築研究所

平成 23 年東北地方太平洋沖地震による建築物被害第一次調査
水戸市の旧耐震基準による小・中学校体育館等の被害概要調査（速報）

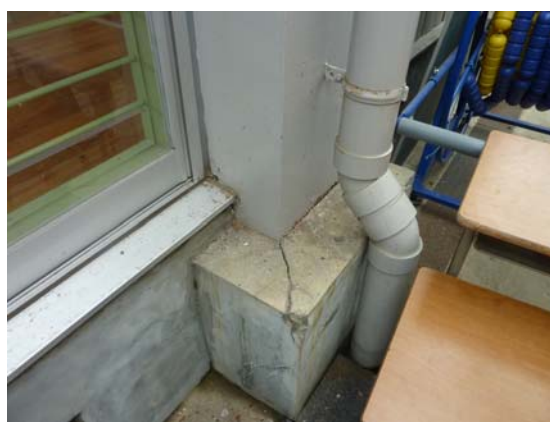
構造被害概要：根巻柱脚のコンクリートにひび割れが見られた（写真 4.1-2）。張間山形ラーメン頂部付近の梁ウェブに降伏によると見られる塗装の剥がれがあった（写真 4.1-3）。

写真 4.1-2 根巻柱脚のコンクリートのひび割れ

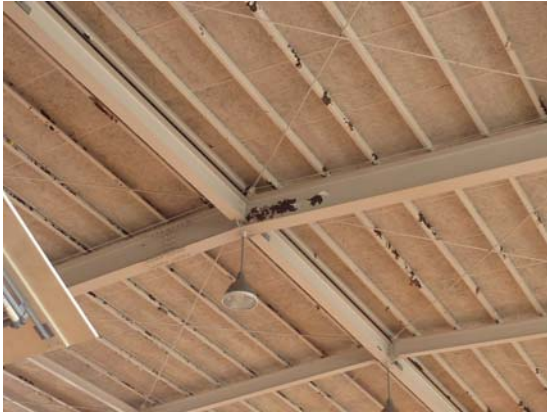
写真 4.1-3 降伏によると見られる
塗装の剥がれ

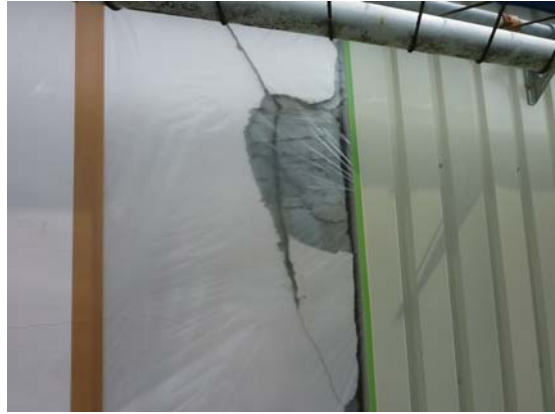
非構造被害概要：外壁にコンクリートのひび割れ及び剥落（写真 4.1-4）、金属サイディングの外れ（写真 4.1-5）が見られた。舞台の内壁にコンクリートのひび割れが見られた。硬化性パテで取り付けられた窓ガラスが 4 枚割れていた（写真 4.1-6）。

写真 4.1-4 コンクリートのひび割れ及び
剥落 (外壁)

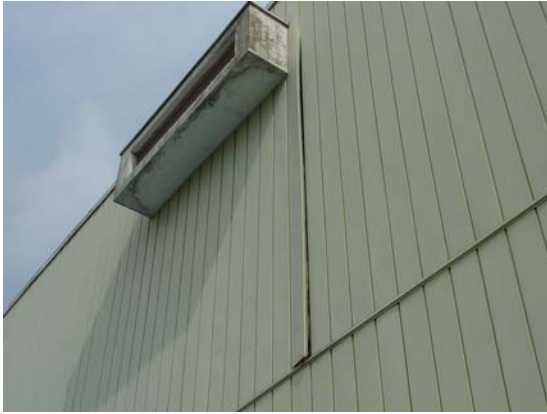
写真 4.1-5 金属サイディングの外れ (外壁)

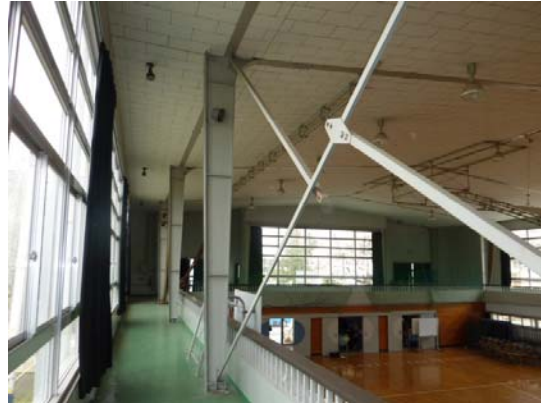
構造被害概要：ブレース構面に被害が見られた (写真 4.1-8)。ブレースの交差部および端部でのボルト破断 (写真 4.1-9～11)、ブレースの座屈 (写真 4.1-12)、接合部でのボルトの滑りや柱脚部でのコンクリートの剥離 (写真 4.1-13) が見られた。

写真 4.1-8 ブレース構面の被害

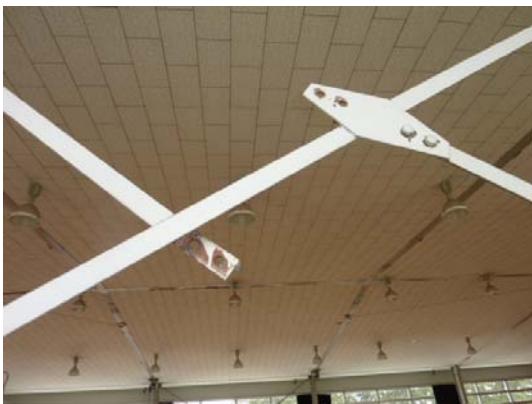
写真 4.1-9 ボルトの破断（交差部）

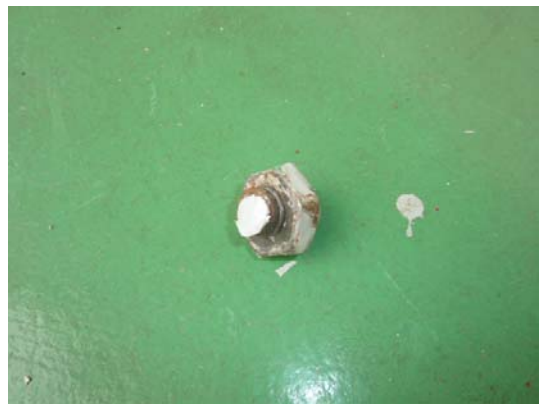
写真 4.1-10 破断したボルト

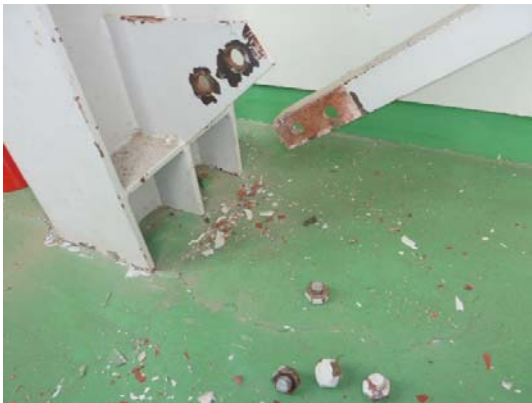
写真 4.1-11 ボルトの破断（端部）

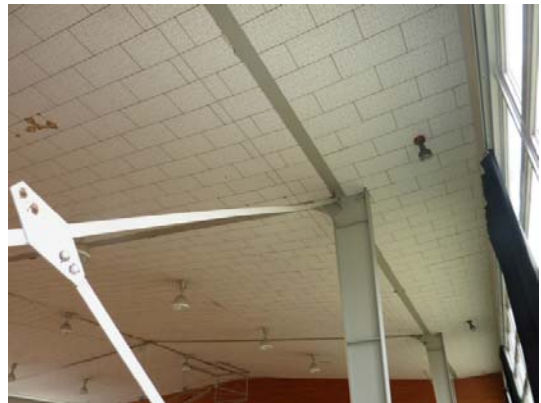
写真 4.1-12 ブレースの座屈

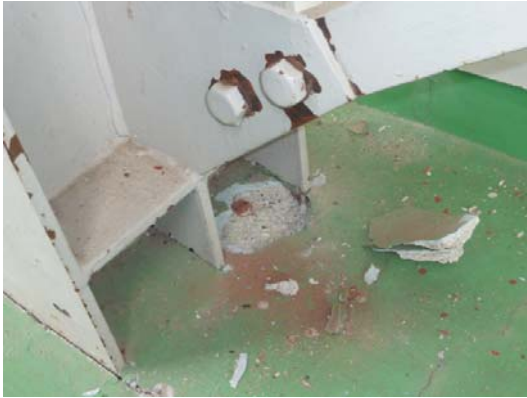
写真 4.1-13 接合部でのボルトの滑り、
柱脚部でのコンクリートの剥離

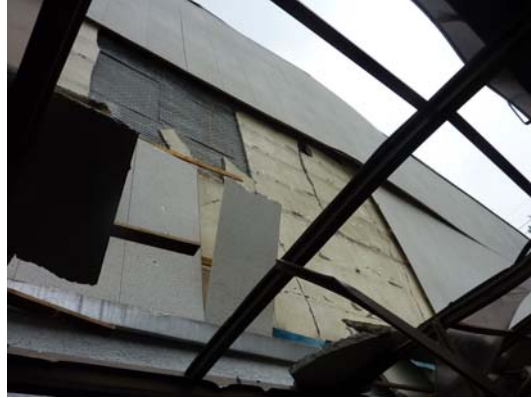
非構造被害概要：ラスモルタル外壁のモルタル部分および仕上げボードが脱落していた (写真 4.1-14)。舞台の天井が 3 枚脱落していた (写真 4.1-15～16)。アリーナの天井に僅かな浮きが見られた。

写真 4.1-14 外壁の脱落

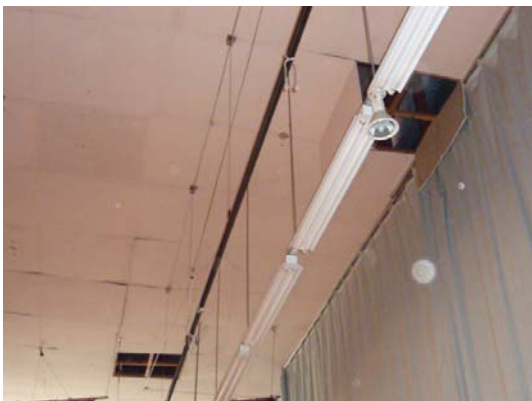
写真 4.1-15 天井の脱落（天井下地は木製）

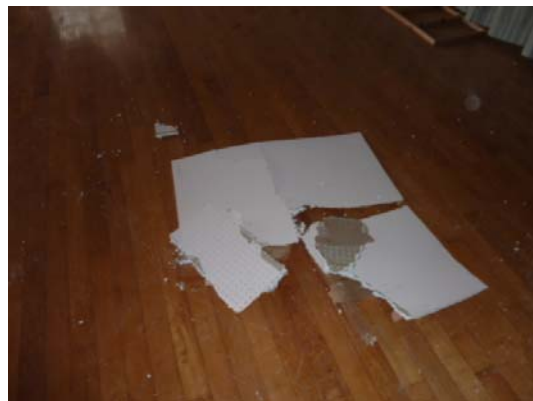
写真 4.1-16 脱落したせっこうボード

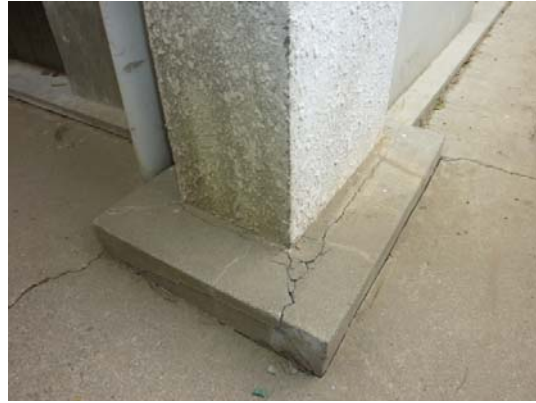
構造被害概要：柱脚にコンクリートのひび割れが見られた（写真 4.1-18）。

写真 4.1-18 柱脚のコンクリートのひび割れ

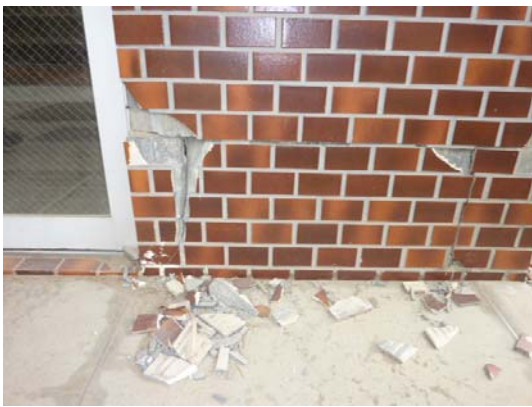
非構造被害概要：窓ガラスが 4 枚割れたとの情報があった（復旧済み）。外壁タイルの剥落（写真 4.1-19）、コンクリートブロック壁のひび割れ（写真 4.1-20）が見られた。

写真 4.1-19 外壁タイルの剥落

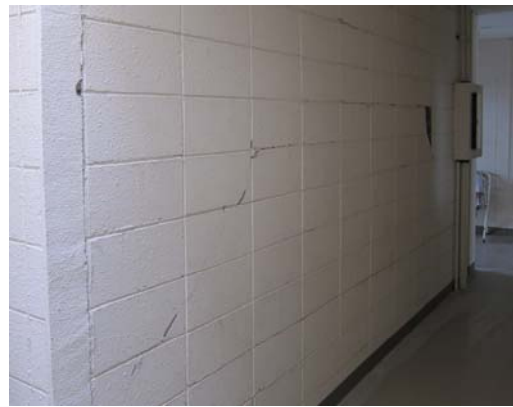
写真 4.1-20 コンクリートブロック壁のひび割れ

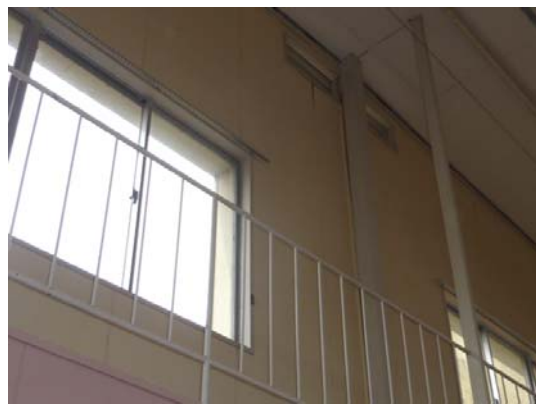
非構造被害概要：妻壁が外側へ傾斜し、天井と妻壁の取り合い部に隙間が見られた（写真 4.1-24）。

写真 4.1-24 妻壁の外側への傾斜および天井と妻壁の取り付け部での隙間

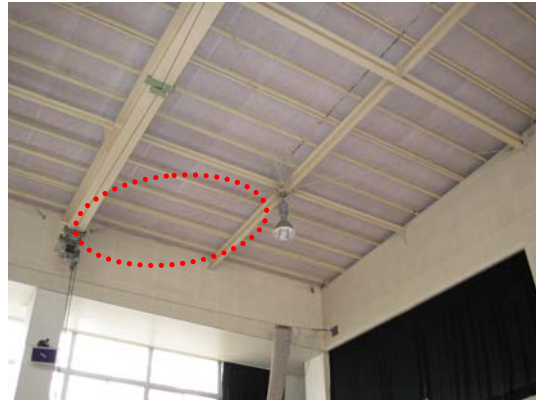
構造被害概要：屋根面水平ブレースにたわみが数箇所見られた（写真 4.1-30）。屋根支承部にコンクリートの亀裂が見られた（写真 4.1-31）。

写真 4.1-30 屋根面水平ブレースのたわみ

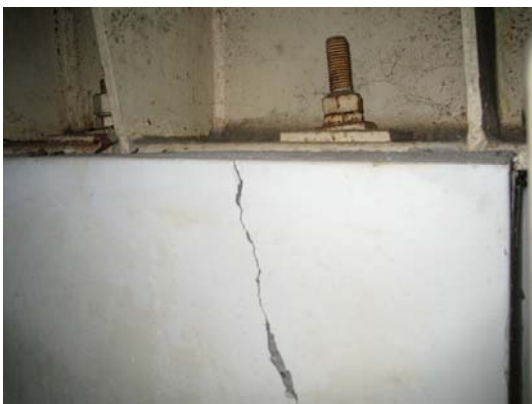
写真 4.1-31 屋根支承部でのコンクリートの亀裂

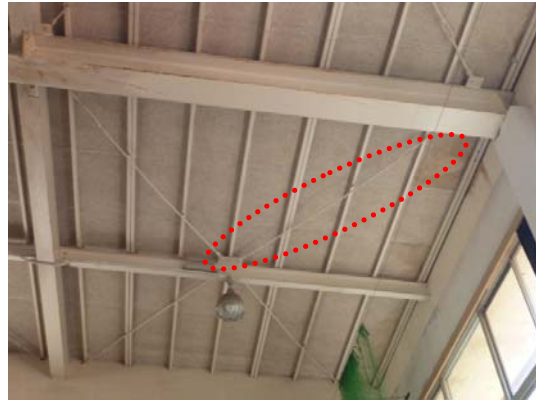
構造被害概要：屋根面コーナーの水平ブレースに若干のたわみが見られた（写真4.2-2）。

写真 4.2-2 屋根面水平ブレースのたわみ

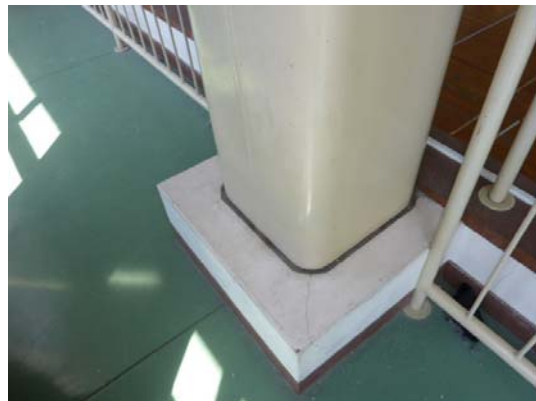
構造被害概要：柱脚部のコンクリートに僅かな亀裂が見られた（写真 4.2-4）。舞台上部の屋根面水平ブレースや鉄骨屋根に被害は見られなかった（写真 4.2-5～6）。

写真 4.2-4 柱脚部でのコンクリートの亀裂

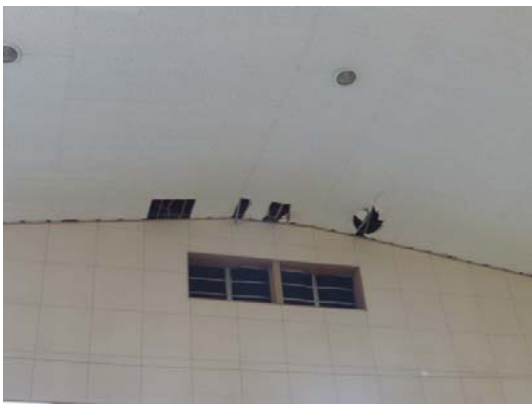
非構造被害概要：妻壁等との取り合い部に天井の損傷が多数見られた（写真 4.2-7）。天井（せっこうボード直張り）が部分的に脱落していた（写真 4.2-8）。

写真 4.2-7 天井の損傷

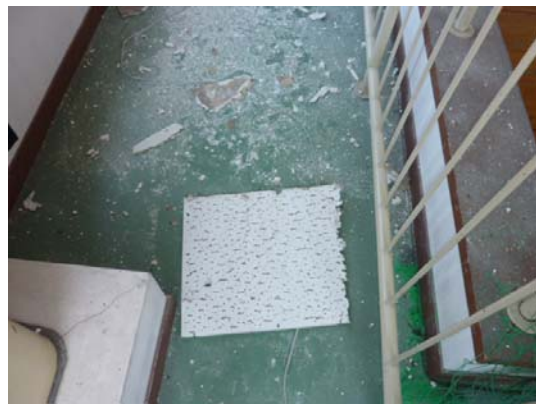
写真 4.2-8 脱落した天井（せっこうボード）

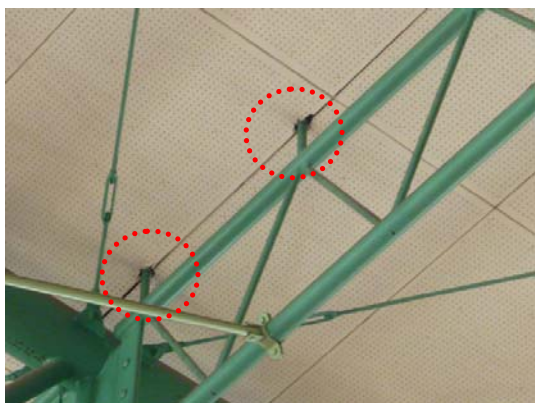
非構造被害概要：構造体との取り付け部で天井の損傷が見られた（写真 4.2-12）。せっこうボード片と合板片が脱落していた（写真 4.2-13）。天井の回り縁が脱落していた。窓ガラスが 1 枚割れたとの情報があった（復旧済み）。

写真 4.2-12 天井の損傷

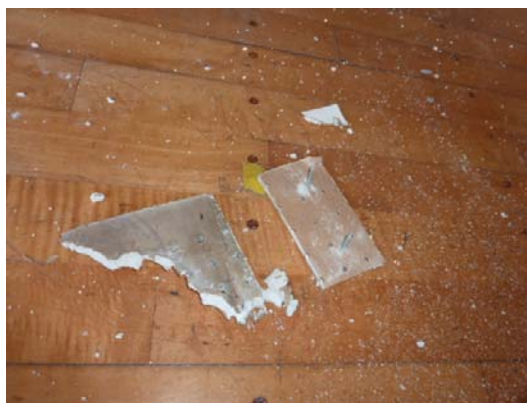
写真 4.2-13 脱落したせっこうボード片と合板片

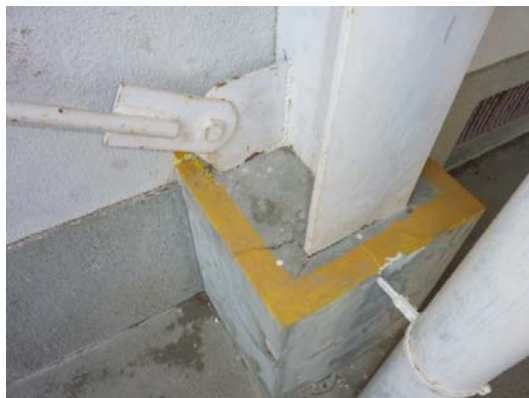
構造被害概要：柱脚部にコンクリートの亀裂が見られた（写真 4.2-15）。張間山形ラーメン頂部付近の梁ウェブに降伏によると見られる塗装の剥がれがあった（写真 4.2-16～17）。

写真 4.2-15 柱脚部のコンクリートの亀裂

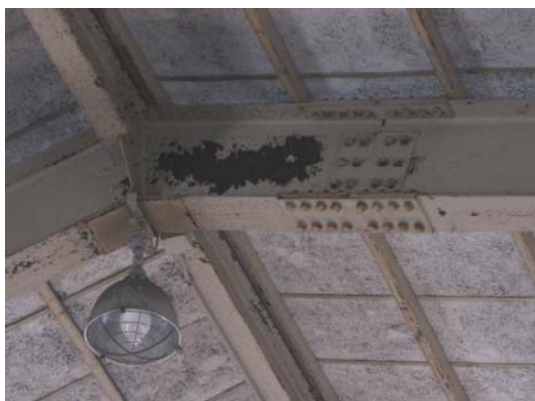
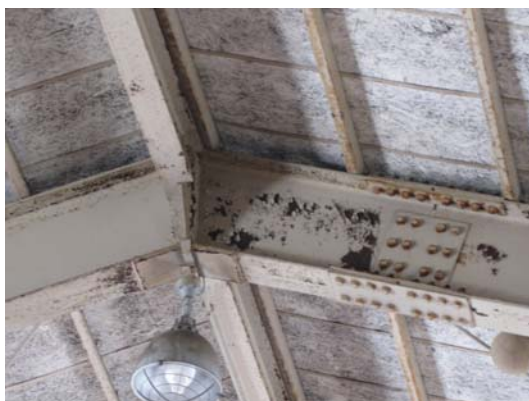
写真 4.2-16（左）、写真 4.2-17（右） 梁ウェブの降伏によると見られる塗装の剥がれ

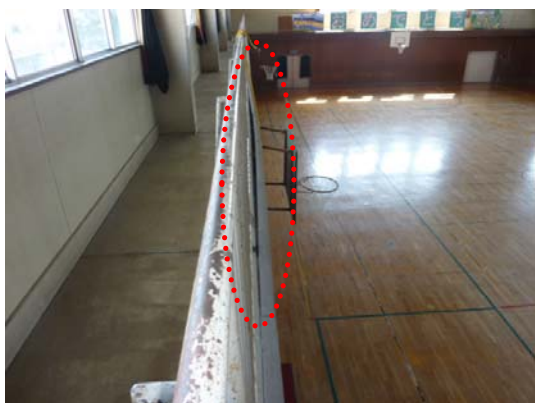
非構造被害概要：アリーナの内壁が少し傾斜していた（写真 4.2-18）。

写真 4.2-18 アリーナの内壁の傾斜

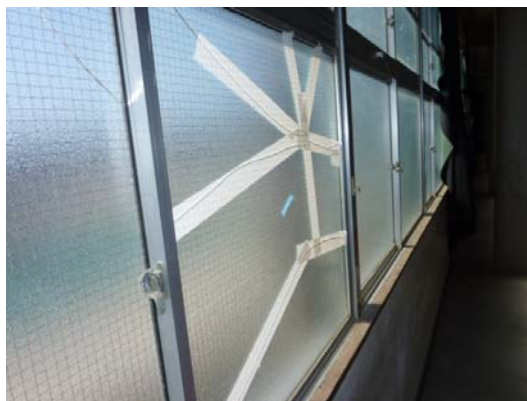
非構造被害概要：窓ガラスが 26 枚割れていた（写真 4.2-20）。窓サッシの屋内の方立カバーが 1 箇所脱落していた。妻面の内壁にひび割れが見られた。

写真 4.2-20 窓ガラスの破損

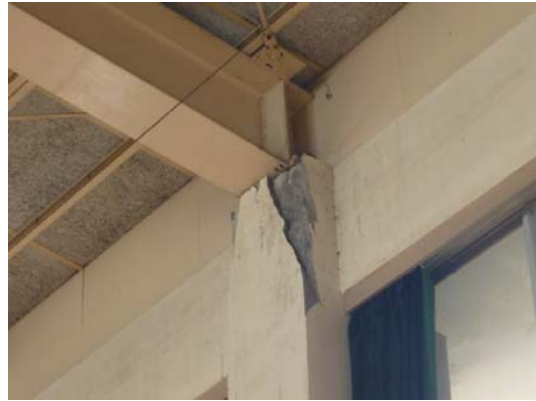
構造被害概要：屋根支承部にコンクリートの剥落が見られた（写真 4.2-24）。屋根面水平ブレースがほぼ全箇所で大きくたわんでおり（写真 4.2-25）、1 箇所破断していた（写真 4.2-26）。

写真 4.2-24 屋根支承部でのコンクリートの剥落

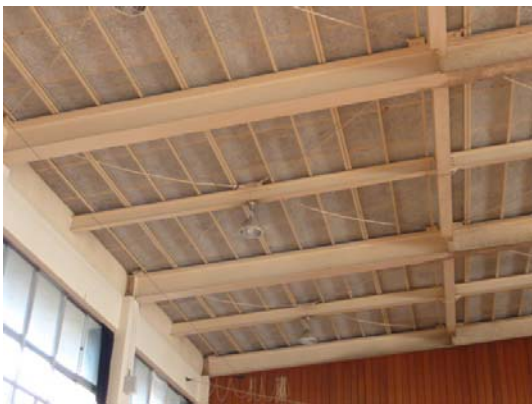
写真 4.2-25 屋根面水平ブレースのたわみ

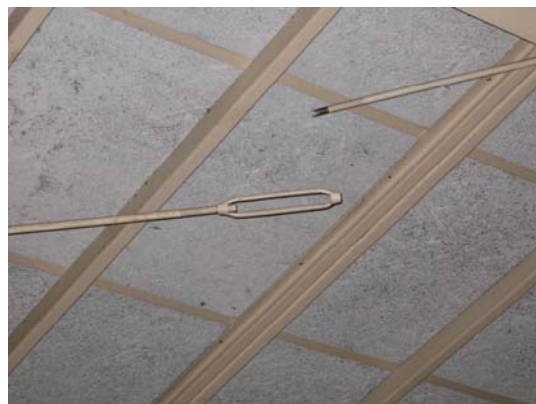
写真 4.2-26 屋根面水平ブレースの破断

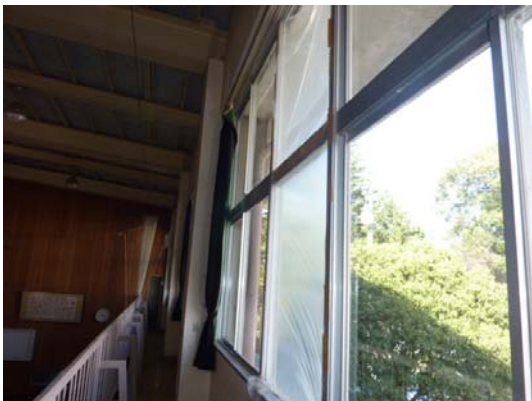
非構造被害概要：はめ殺し窓のガラスの破損が 12 箇所で見られた（写真 4.2-27～28）。

写真 4.2-27 窓ガラスの破損

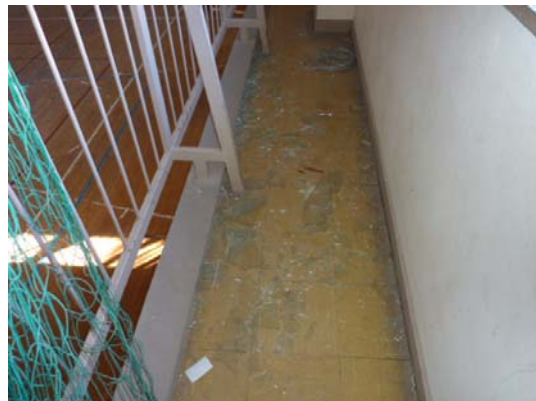
写真 4.2-28 割れた窓ガラス

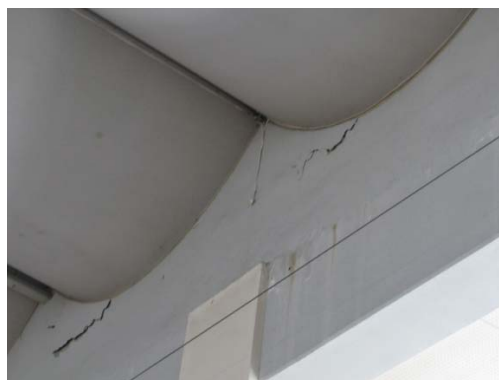
構造被害概要：本震の際、モルタル片が落下した。調査時には片付けられていたが、屋根

支承部付近のモルタルの剥離（写真 4.3-2）によると考えられる。妻壁部分での外部の屋根支承部ではアンカーが露出していた（写真 4.3-3）。柱には桁行方向の曲げによるわずかなひび割れが見られた。

写真 4.3-2 屋根支承部のモルタルの剥離

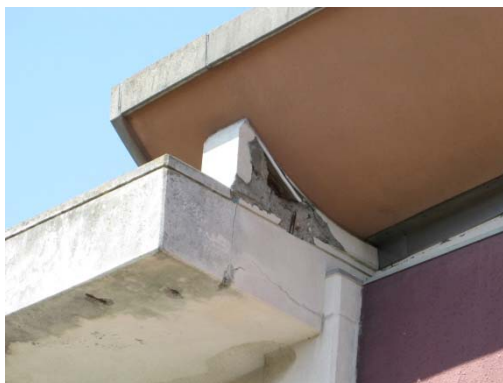
写真 4.3-3 外部の屋根支承部

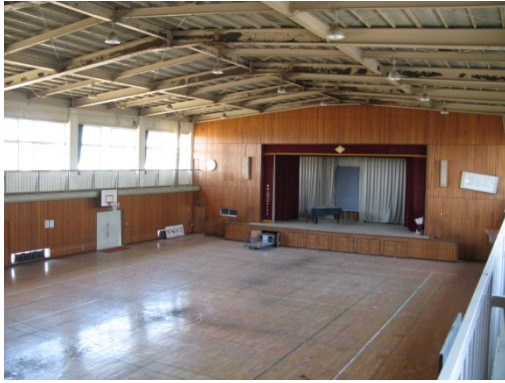
構造被害概要：屋根の梁の塗装が床面に落ちており（写真 4.3-5）、梁の振動・変形が比較的大きかったものと推察された。屋根の水平ブレースはほぼ全てがたわんだ状態であり（写真 4.3-6）、屋根支承部が損傷して（写真 4.3-7）、仕上げモルタルが落下した。

写真 4.3-5 内観

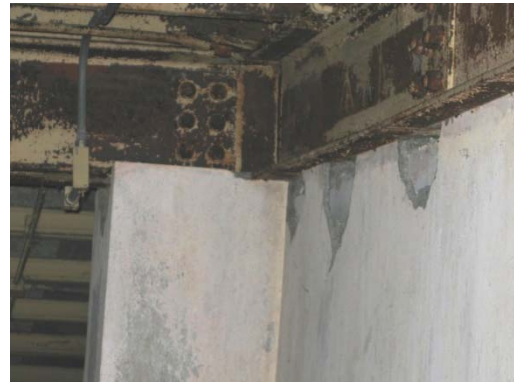
(c)妻壁

写真 4.3-7 屋根支承部の損傷

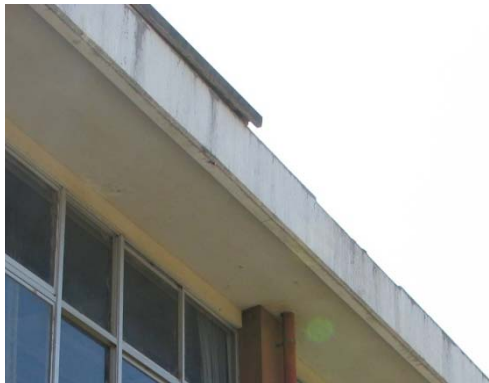
非構造被害概要：軒先のモルタル製の仕上げ材が落下した（写真 4.3-8～9）。内部ではボルトが 20 本以上落下した（写真 4.3-10）。

写真 4.3-8 軒先

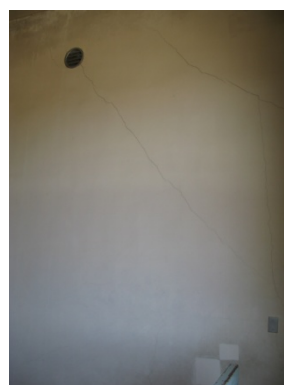
構造被害概要：今回の地震によるものか定かではないが、柱には軽微な曲げひび割れが見られ、舞台裏の妻壁には換気口から斜めにひび割れが生じていた（写真 4.3-15）。なお、地震の 2 週間前に耐震補強が終了した校舎に被害はなかったが、校舎や体育館まわりの地盤の変状が目立ち、通路や犬走り等が破損していた。

写真 4.3-15 妻壁のひび割れ

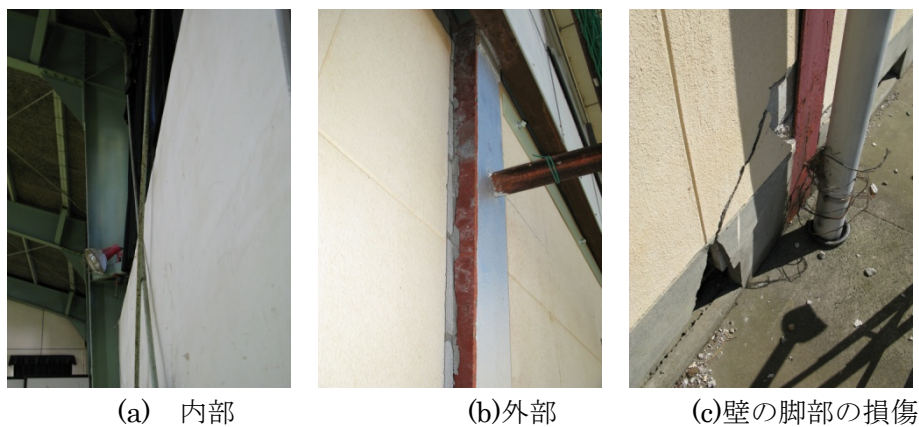
構造被害概要：構造躯体としての S 造骨組に被害は見られなかったが、CB 製の自立壁が内側に傾いてブレースに寄りかかった状態となっており、壁の脚部に損傷が見られた（写真 4.3-19）。

(c)壁の脚部の損傷

写真 4.3-19 S 造柱と傾いた自立壁

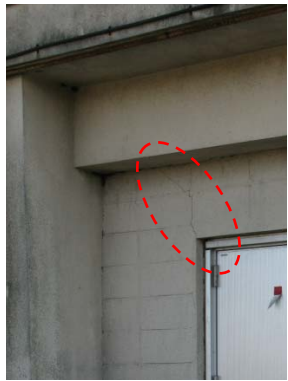
構造被害概要：構造躯体としての S 造骨組に被害は見られなかったが、CB 壁にひび割れが見られた（写真 4.3-21）。

写真 4.3-21 CB壁のひび割れ

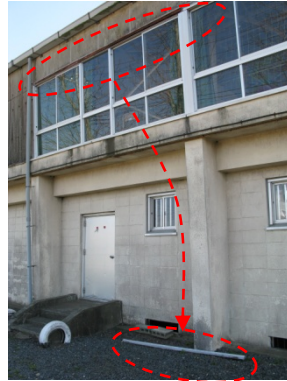
非構造被害概要：サッシが 1 つ外れかけているのを針金で留めているとのことであった。またサッシ上部のカバーが落下していた（写真 4.3-22）。

写真 4.3-22 カバーの落下
