福島県沖を震源とする地震による建築物の瓦屋根等の被害 現地調査報告

国土交通省国土技術政策総合研究所
国立研究開発法人建築研究所

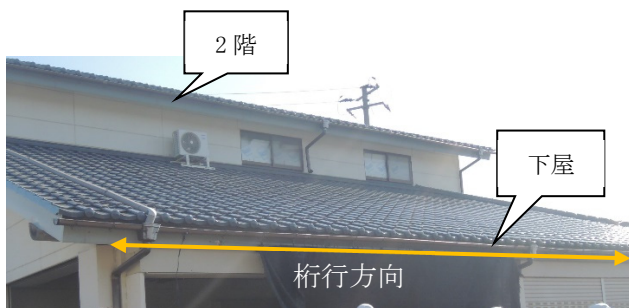
- ・ 2階建ての物置（平成12年建築）について、下屋の屋根上を確認した（写真2.1.1）。椽瓦はJ形（非防災）で、4段ごとに緊結されている（写真2.1.2）。緊結されていない椽瓦は全体的に、写真2.1.1の桁行方向にずれが生じていた。隅棟の冠瓦は緊結線で固定されており、その一部に脱落と思われる被害が生じている（写真2.1.3の養生範囲）。
- ・ 下屋の桁行方向西側外壁の壁量が少なく耐力壁の配置が不均衡であるため、下屋の屋根西側が大きく振られることで桁行方向加速度が大きくなったと推測され、これにより下屋の屋根瓦が被害を受けた可能性がある。
- ・ 野地裏に椽瓦の緊結釘の先端は貫通していないことから、緊結釘の長さは50～55mm程度と推定された（写真2.1.4）。
- ・ 2階屋根の棟部は2011年東北地方太平洋沖地震後にガイドライン工法によって改修済みであり、外観上被害は確認されなかった。
- ・ 西面開口（シャッター）の隅角部、基礎の隅角部でひび割れ等の被害がみられた（写真2.1.5～2.1.6）。
- ・ 同敷地内にある2階建ての居宅は築約20年であり、外壁にひび割れがみられた（写真2.1.7）。

写真 2.1.1 物置の屋根の外観（西側から見る）

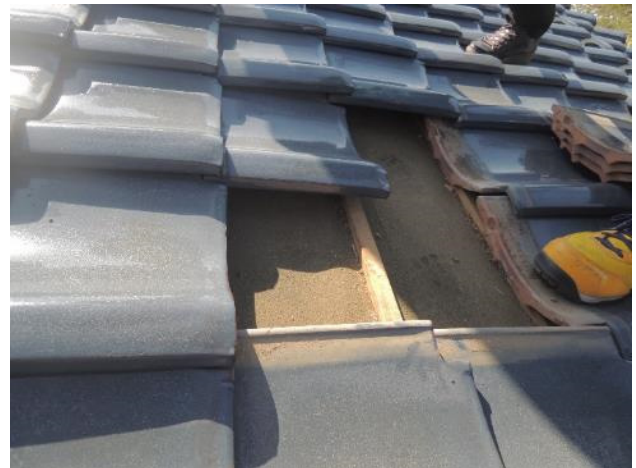
写真 2.1.2 椽瓦を一部撤去した状況

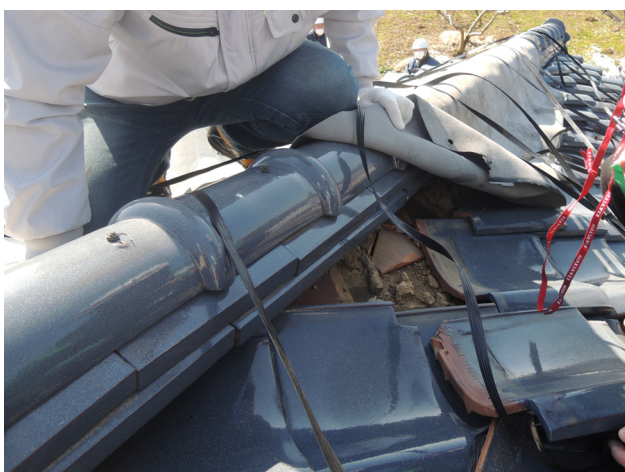
写真 2.1.3 隅棟部の状況

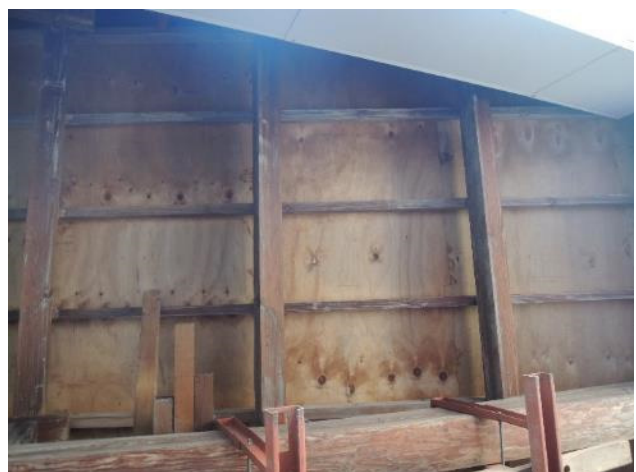
写真 2.1.4 野地裏の状況

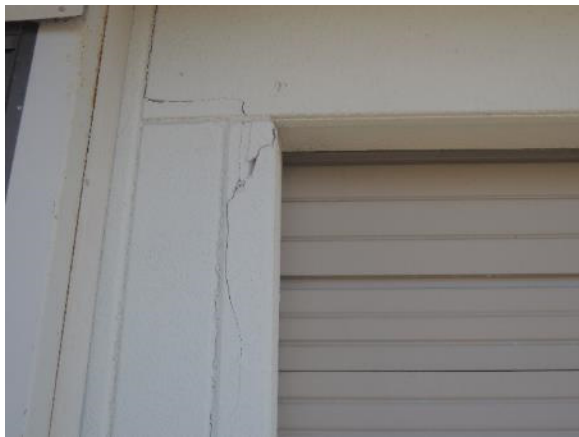
写真 2.1.5 開口の隅角部のひび割れ

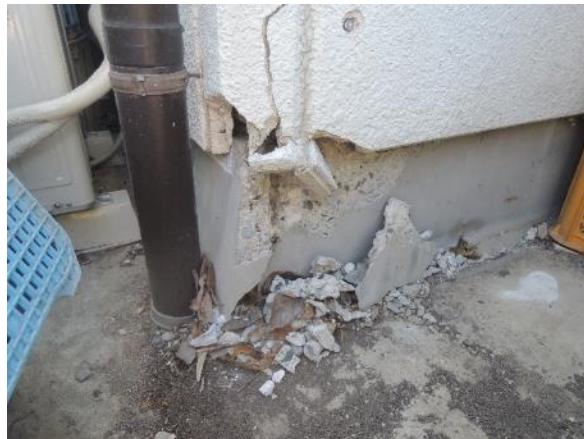
写真 2.1.6 基礎の隅角部の被害

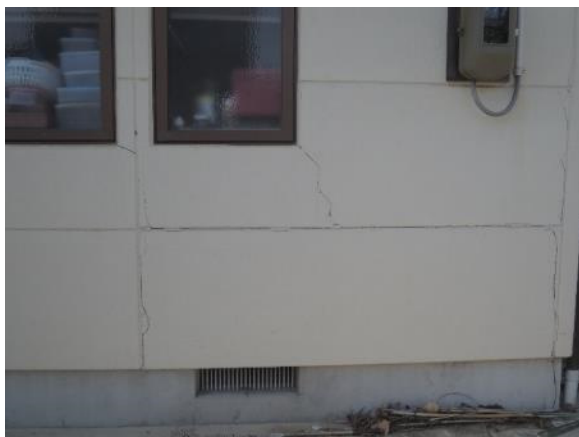
写真 2.1.7 物置と同敷地内にある居宅の外壁のひび割れ

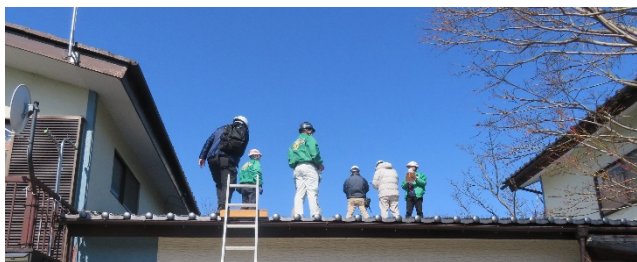
写真 2.2.1 住宅②の屋根の外観

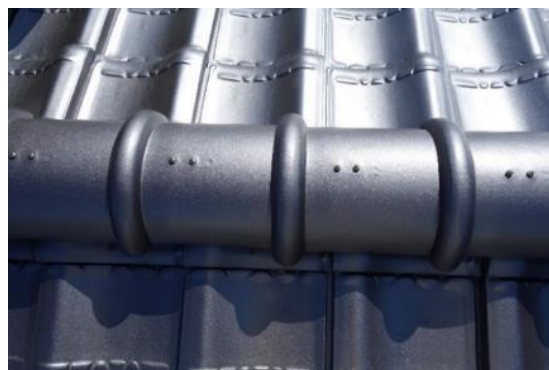
写真 2.2.2 平屋部分の緩勾配の棟まわり

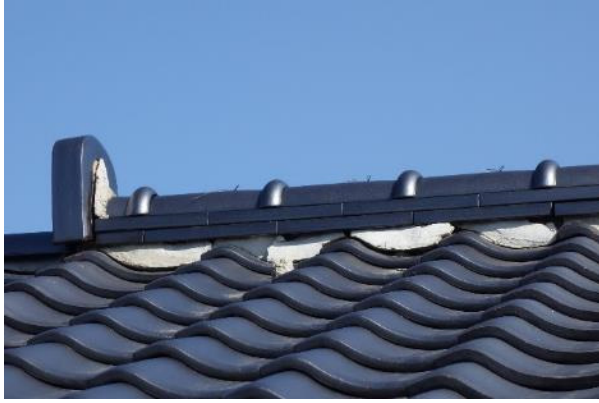
写真 2. 2. 3 棟の面戸漆喰の剥がれ

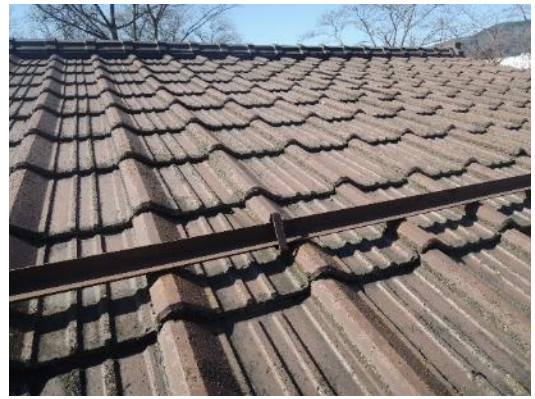
写真 2. 2. 4 セメント瓦による 2 階部分の状況

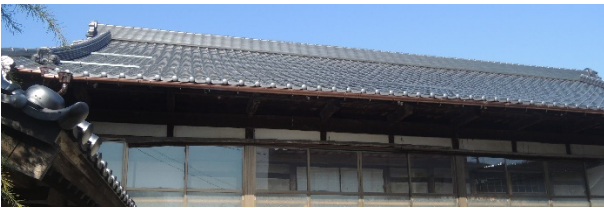
- ・ 2階建ての主屋は築約100年であり、屋根は4～5年前に全数緊結による粘土瓦葺きに改修され、今回の地震動では無被害であった（写真2.4.1）。
- ・ 棟部は、のし瓦積み棟であり、13段であった（写真2.4.2）。冠瓦となる丸瓦はステンレス鋼製の緊結線により緊結されていた。

写真 2.4.1 母屋の屋根の外観

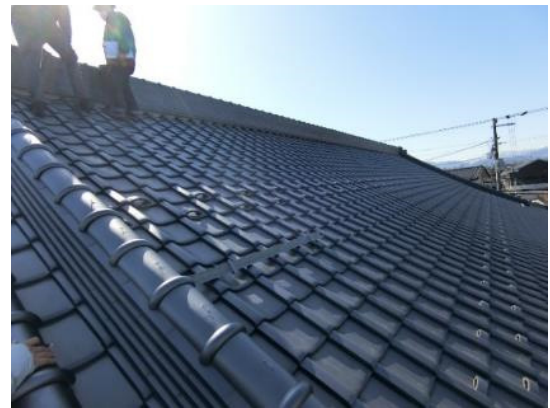
写真 2.4.2 母屋の棟部

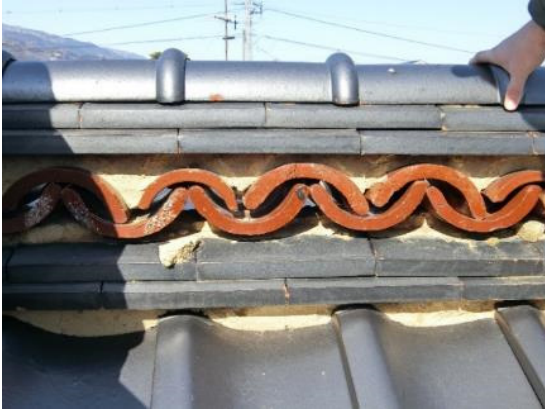
写真 2.4.5 付属の平屋の棟部

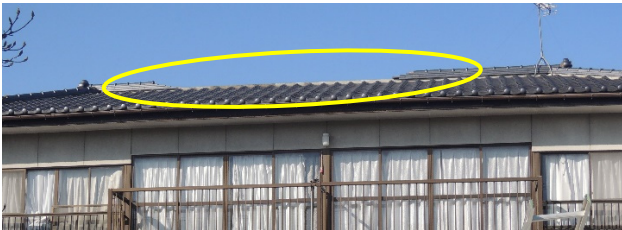
- ・ 2階建ての住宅⑤では、2011年東北地方太平洋沖地震の際に2階の大棟部の瓦にずれが生じたが、修理はされていなかった。同行した（一社）全日本瓦工事業連盟の調査者によれば、ずれが生じたとしても雨漏り等の不具合がないために修理を見送った可能性があるとのことである。今回の地震によって、大棟部の半分以上の範囲に脱落が生じた（写真 2.5.1）。4段ののし瓦の上に冠瓦が積まれている。緊結線が取り付くのし瓦も一部確認されたが、全てののし瓦には取り付いていない。また、下地にはねじ等で固定されていない（写真 2.5.2～2.5.3）。
- ・ 棧瓦はJ形瓦（非防災）で、全数緊結はされていない。

写真 2.5.1 住宅⑤の屋根の外観

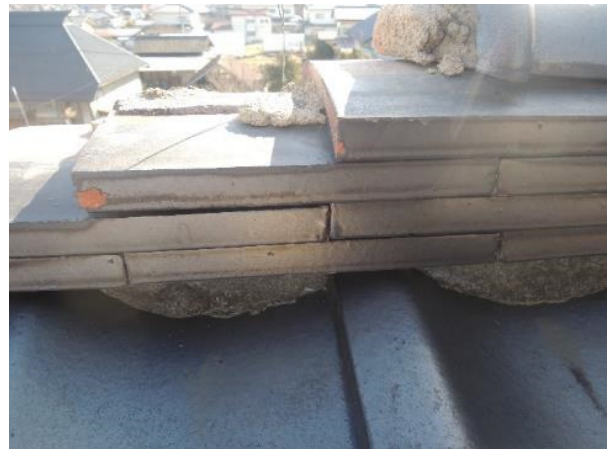
写真 2.5.2 棟部ののし瓦と冠瓦の状況

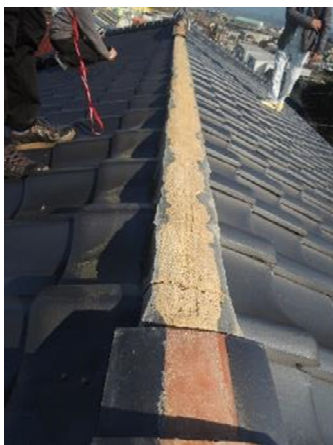
写真 2.5.3 のし瓦等が脱落した範囲の状況

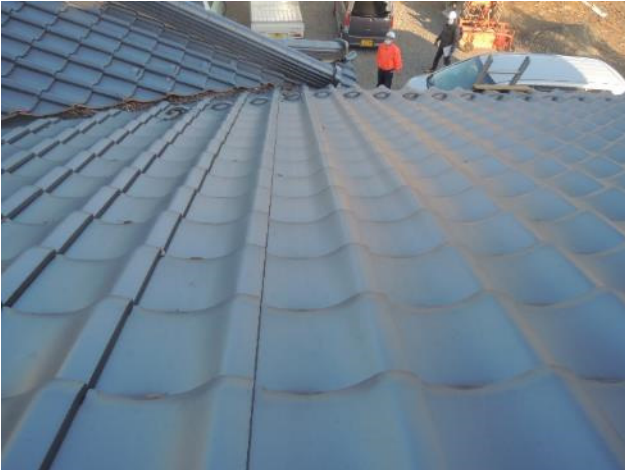
写真 2.6.3 損傷が無い平部

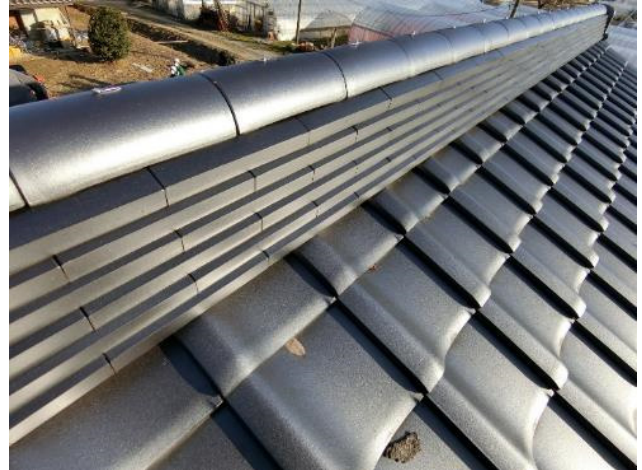
写真 2.6.4 損傷が無い棟部

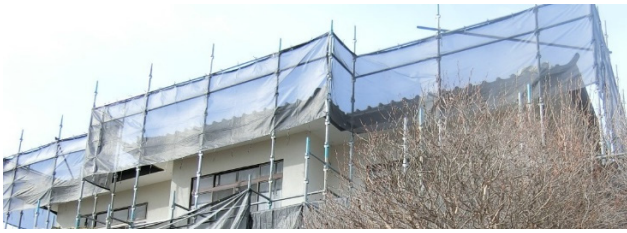
- ・ 木造2階建ての住宅⑦について、瓦屋根は非ガイドライン工法であった（写真2.7.1）。
- ・ 平部の瓦は釘留めされていない。外して確認したところ、JIS化される前の製品であった。平部の瓦に脱落等の被害は見られず、下地の劣化も見られなかった（写真2.7.1, 写真2.7.2）。
- ・ 棟瓦は緊結線で固定されていたが、のし瓦（6段）ごと大棟が脱落した（写真2.7.3, 写真2.7.4）。

写真 2.7.1 住宅⑦の屋根の外観

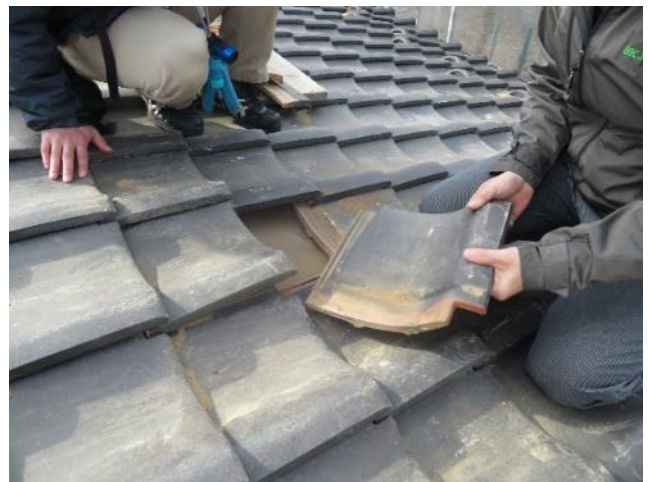
写真 2.7.2 釘留めされていない平部の瓦

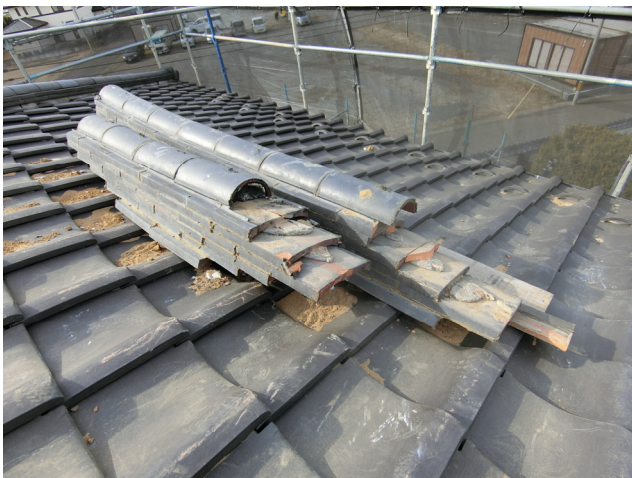
写真 2.7.3 脱落した大棟部

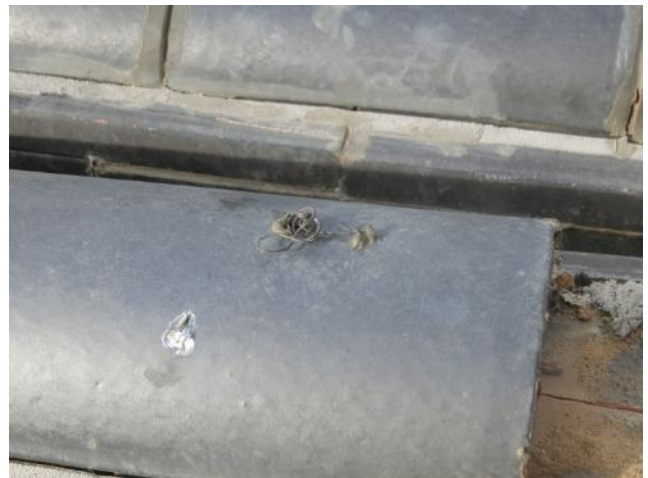
写真 2.7.4 棟瓦の緊結線

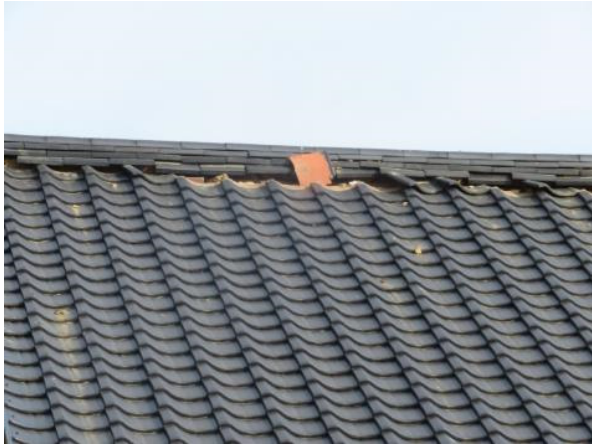
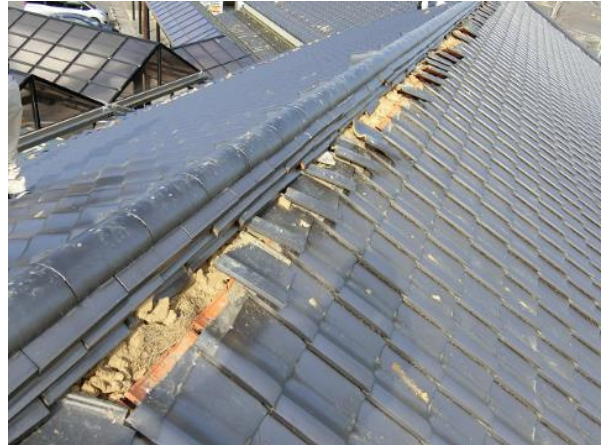
- ・ 東側（写真 2.8.1）と西側（写真 2.8.2）の 2 棟あり、ともに平屋建てである。2011 年東北地方太平洋沖地震では瓦の被害はなかったとのことである。
- ・ 東側棟では棟際の切断した棧瓦（半端瓦）が脱落し、葺き土が露出していた（写真 2.8.3, 写真 2.8.4）。平成 14 年製造の瓦であり、ガイドライン制定時の内容に則って施工されたと思われる。脱落等が生じた半端瓦には釘孔のある範囲を切断したままで、新たな釘孔が設けられていなかった。なお、ガイドライン制定時には半端瓦の釘留めは必須とされており、半端瓦の固定を確実にするため、施工に当たっての注意点が平成 24 年に追加されている（参考 1 参照）。
- ・ 東側棟の棟瓦は全数が長さ約 130 mm のスクリュー釘で留め付けられていたが、抜けているものもあった（写真 2.8.5）。
- ・ 西側棟の半端瓦は脱落しなかったが、セメントで固定されていた棟瓦と隅瓦が脱落した（写真 2.8.6）。緊結線は定着部に残っていた（写真 2.8.7）。平部やげらば、軒の瓦は脱落しなかった（写真 2.8.8）が、棟瓦の落下に伴って破損したと思われる箇所が既に修復済みであった。
- ・ 東側棟・西側棟とは別に駐車場を挟んで南側に別の施設建築物（写真 2.8.9）があり、管理者が異なるため調査対象としなかったが、これも棟瓦が落下していた。

写真 2.8.3 東側棟の半端瓦の脱落

写真 2.8.4 東側棟の半端瓦の脱落

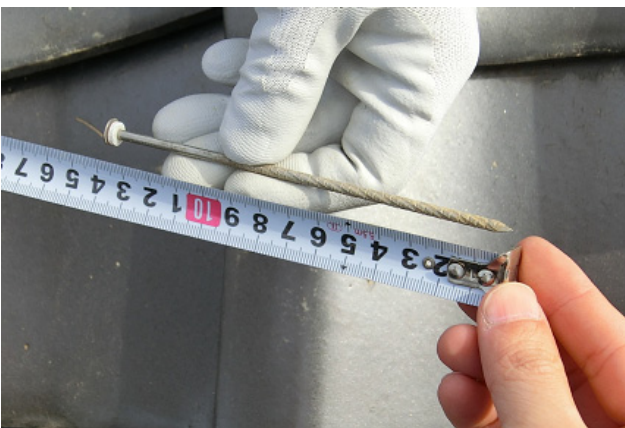
写真 2.8.5 東側棟の棟瓦を緊結するスクリュー釘

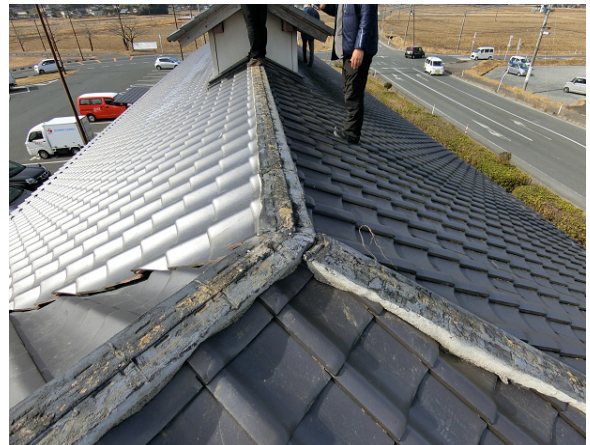
写真 2.8.6 西側棟の棟瓦と隅瓦の脱落

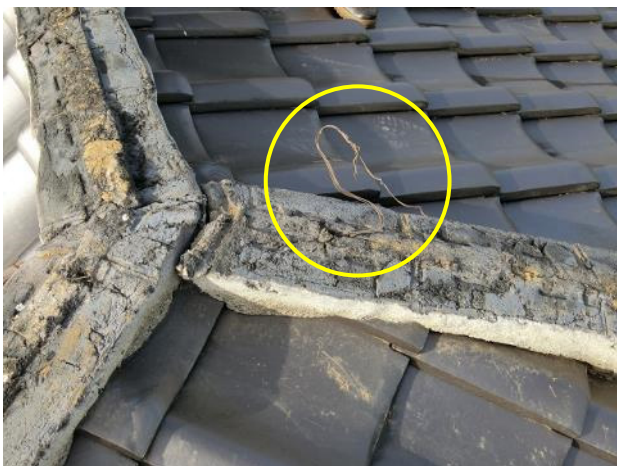
写真 2.8.7 西側棟の棟部に残った緊結線

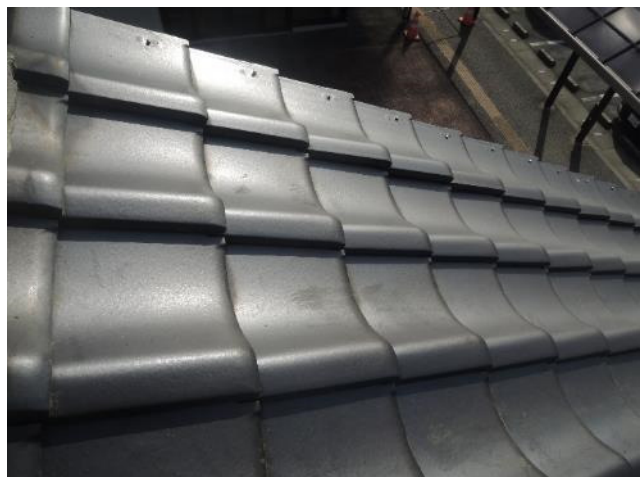
写真 2.8.8 西側棟の平部とけらば

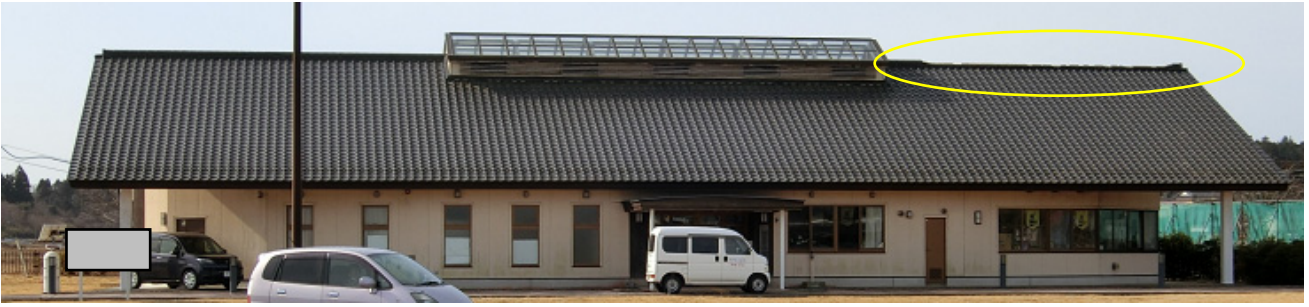
写真 2.8.9 南側の施設建築物の棟瓦の脱落

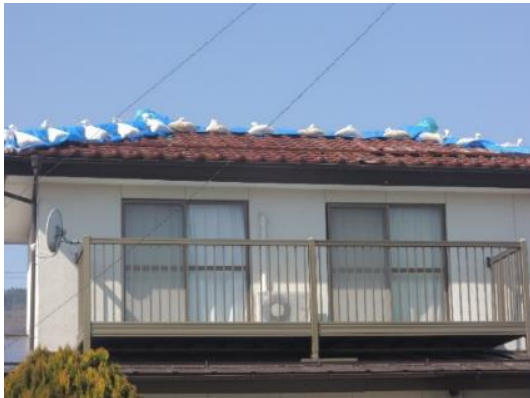
- 棟部と隅棟部に脱落被害が生じた住宅を確認した。脱落した冠瓦には釘・ねじや緊結線による緊結は確認されなかった(写真 2.9.1～2.9.2)。その一方、袖瓦の側面が2か所緊結され、ガイドライン工法によるものと見受けられる屋根には、外観上被害は確認されなかった(写真 2.9.3)。

写真 2.9.1 住宅②の周辺で確認した棟部の被害

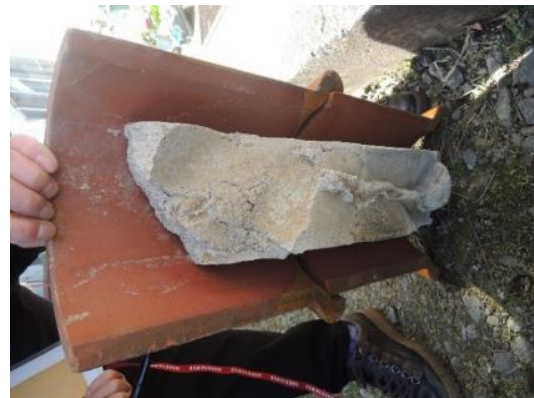
写真 2.9.2 写真 2.9.1 に示す棟部の冠瓦

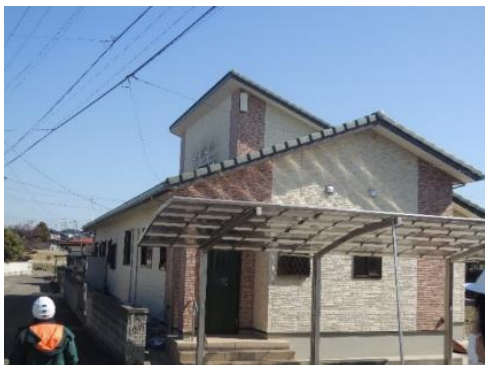
写真 2.9.3 住宅②の周辺で確認したガイドライン工法によるものと思われる瓦屋根

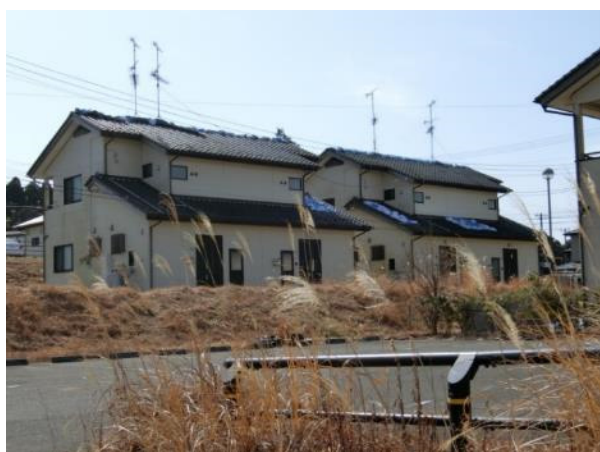
- 2011年東北地方太平洋沖地震前に建てられた町営住宅群では、同時期・同仕様で建てられたと思われる住宅が並んでおり、その多くで棟瓦とのし瓦が脱落した(写真 2.9.4)。棟瓦には緊結線が見られるが、のし瓦はセメントで接着されており、接着部の剥離で脱落したものである(写真 2.9.5)。
- 被害を受けた町営住宅は大棟が東西方向のものであり、南北方向のものは棟瓦の被害がないように見

受けられた（写真 2.9.6）。図 1.2.3 に示す応答スペクトルより、調査地近くの山元町では地震動の東西成分より南北成分の方が明らかに強かったため、このことが東西方向の大棟が南北方向に倒れた被害が多かった要因の一つである可能性がある。

写真 2.9.4 町営住宅の外観と東西方向棟の被害

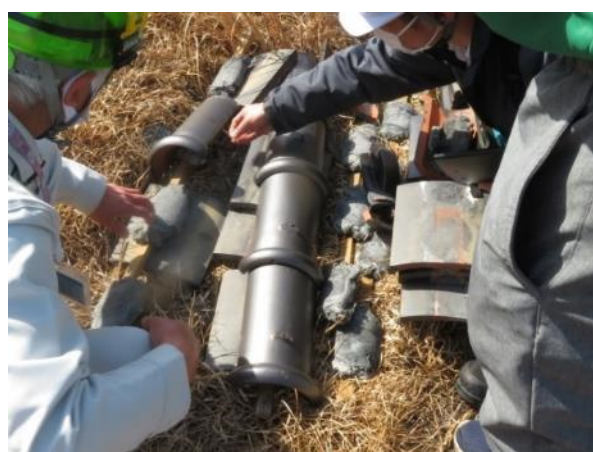
写真 2.9.5 脱落した棟部

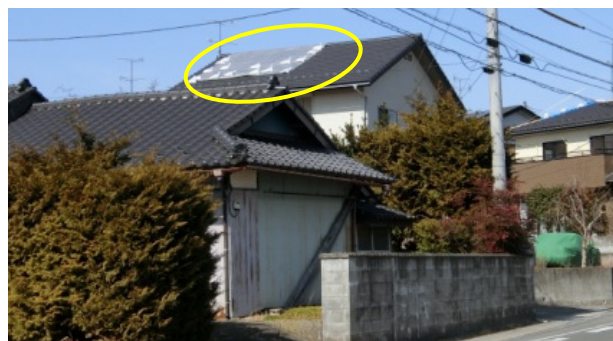
- 平部の一部がシートで覆われた住宅もあった（写真 2.9.7）。平部に被害が生じている可能性があるが、平部の瓦の脱落によるものか、棟瓦の脱落により平部の瓦が破損したのかは不明である。
- 以上のほかにも、屋根瓦に被害を受けた住宅等が多く散見され（写真 2.9.8）、一部は既に修復工事が始まっていた（写真 2.9.9）。
- 棟の両端に鬼瓦がある一方で、のし瓦がない屋根で被害が生じていない事例がみられた（写真 2.9.10）。これはもともとのし瓦積み棟であったが、過去の震災によって棟部に被害が生じ、両端の鬼瓦を残したままのし瓦を設けない改修がされた可能性が考えられる。

写真 2.9.7 平部に被害を受けた可能性がある住宅

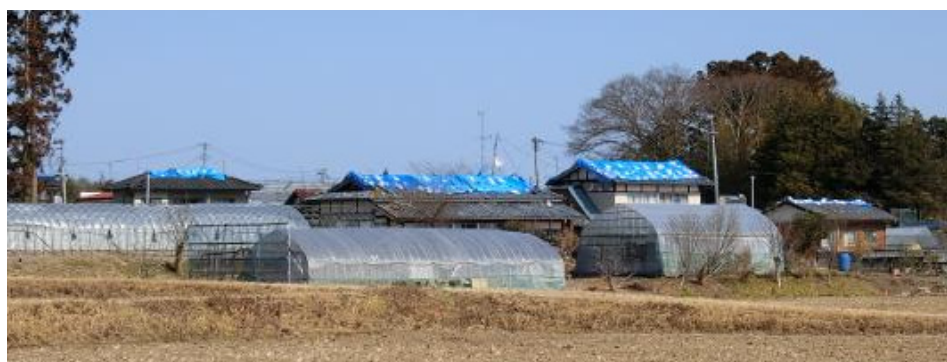
写真 2.9.8 散見された屋根瓦の被害

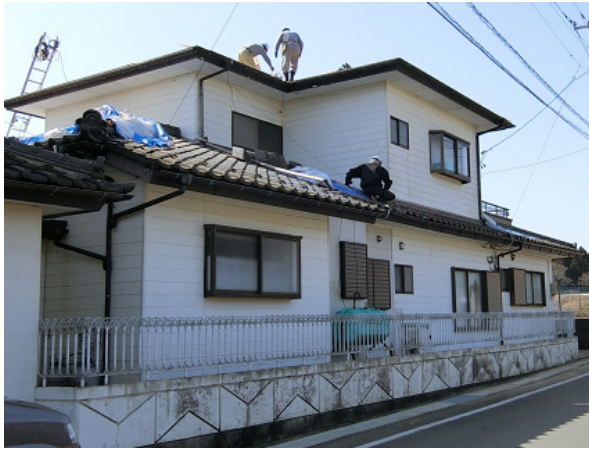
写真 2.9.9 一部始まっていた屋根瓦の修復工事

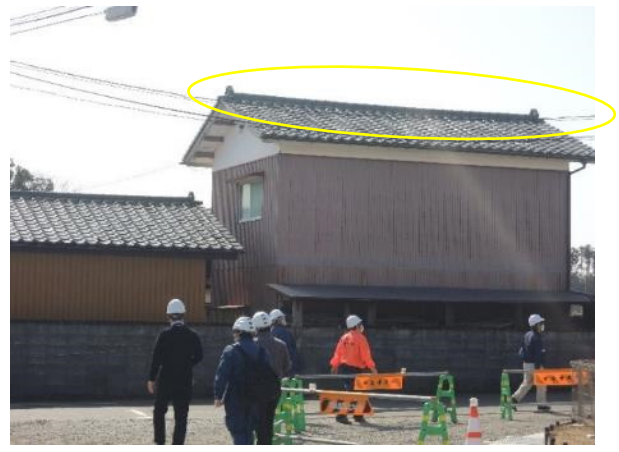
写真 2.9.10 過去の震災後に棟部の改修がされた可能性がある屋根

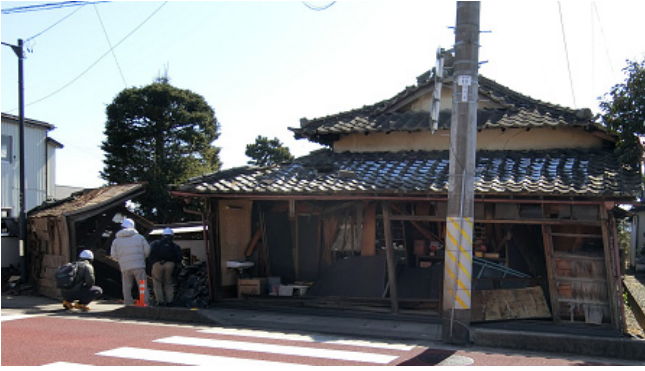
写真 3.1.1 大きな残留変形のある木造住宅

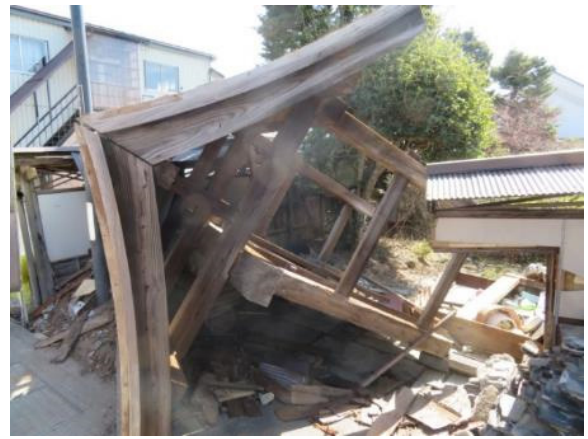
- ・ 写真 3.1.1 の住宅の木造の門が倒壊していた（写真 3.1.2）。柱脚は礎石立ちで、緊結されていなかった。なお、写真 3.1.1 の住宅と倒壊した門の被災前の状況は Google ストリートビュー（2018 年 8 月撮影）によれば、写真 3.1.3 のとおりであった。
- ・ 古い建築物で道路側の前面に開口が多いものは残留変形（写真 3.1.1, 写真 3.1.4）や外壁の漆喰が割れたり脱落したりした土蔵（写真 3.1.5）や外壁タイルが脱落した店舗併用住宅（写真 3.1.6）などの被害が生じたものもあった。周辺の比較的新しい専用住宅は無被害（写真 3.1.7）と見受けられ、前面に間口の多い店舗併用住宅も無被害又は外壁のひび割れ等の軽微な被害に留まったもの（写真 3.1.8）が多く見られた。
- ・ 写真 3.1.9 に示す 1883 年(明治 16 年)建築の旧伊達郡役所は、1974 年まで実際に供用され、1977 年に国の重要文化財に指定された木造 2 階建て施設建築物である。外観上は大きな被害は見受けられなかったが、桑折町ホームページ⁶⁾によれば「被害を受け、当面の間臨時休館」していた。

写真 3.1.2 倒壊した門（写真 3.1.1 の左側）

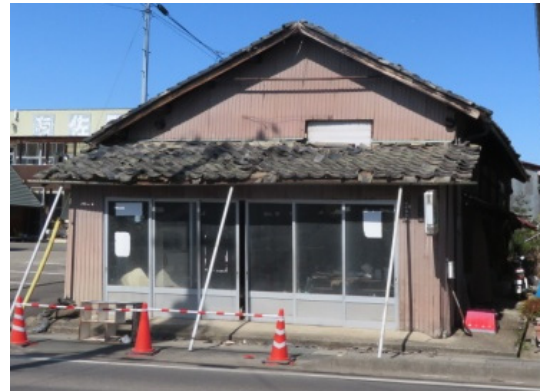
写真 3.1.4 倒壊防止の応急補強を施された木造住宅

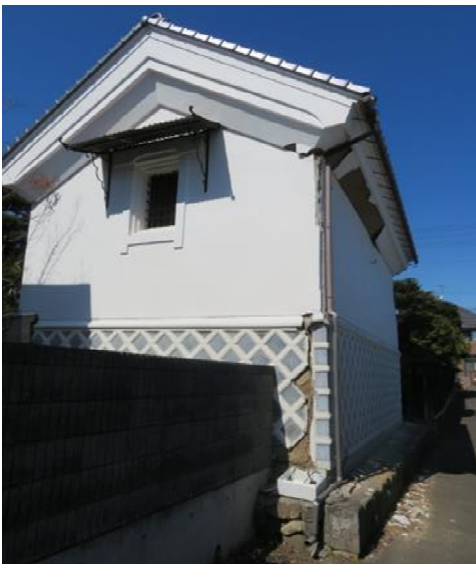
写真 3.1.5 外壁の漆喰壁に割れが生じた土蔵

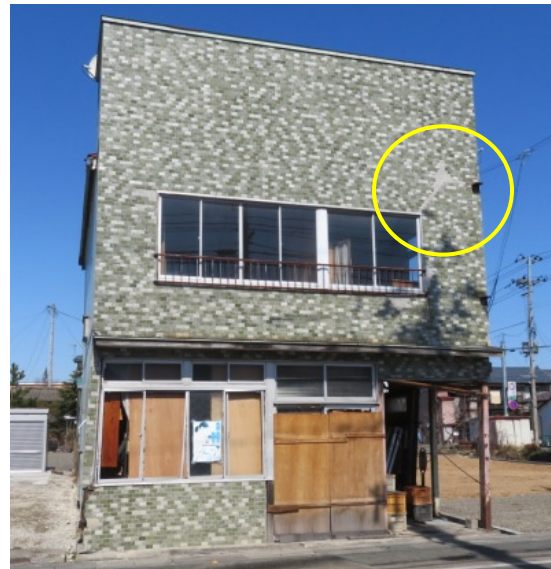
写真 3.1.6 外壁タイルが脱落した木造建築物

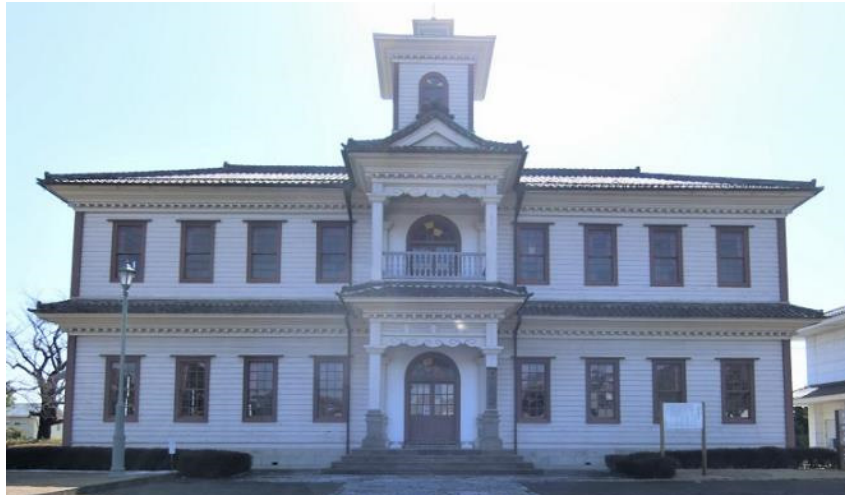
写真 3.1.9 外観上無被害に見えたが、被害を受け臨時休館していた国指定重要文化財の旧伊達郡役所

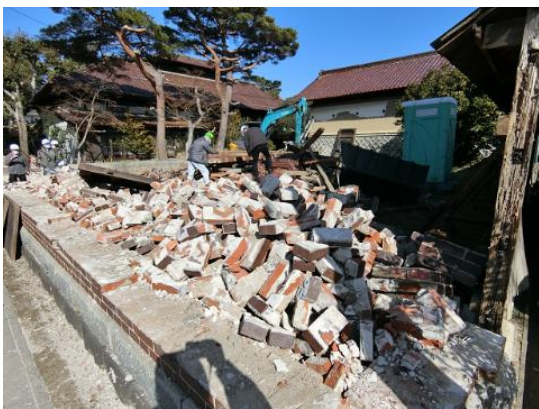
- ・ 福島県桑折町中畑では煉瓦による組積造の塀が崩壊（写真 3.2.1）していた。Google ストリートビュー（2013 年 4 月撮影）によれば、被害前は写真 3.2.2 に示すような状況であった。
- ・ 福島県伊達市細谷付近では、住宅のブロック塀が大きく傾斜している事例（写真 3.2.3）が見られた。Google ストリートビュー（2013 年 4 月撮影）によれば、被害前は写真 3.2.4 に示すような状況であった。

写真 3.2.1 崩壊した煉瓦による組積造の塀

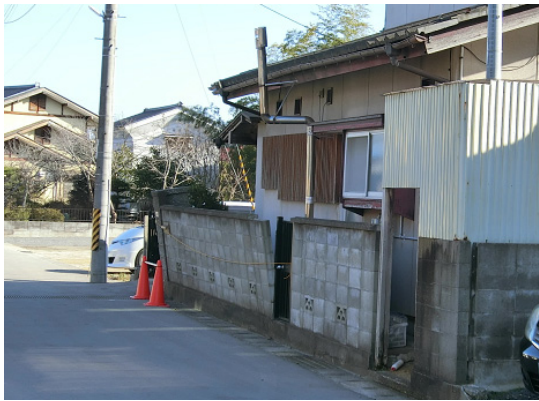
写真 3.2.3 大きく傾いたブロック塀

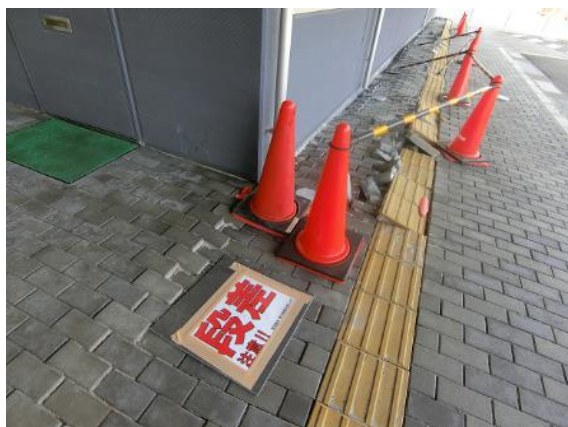
- 写真 3.3.1 に示す宮城県山元町における公共施設は 2017 年 5 月に完成した鉄筋コンクリート造 2 階建ての建築物であるが、上部構造はほぼ無被害に見受けられた。一方、敷地地盤の変状が見られ（写真 3.3.2）、一部に噴砂の可能性を示唆する痕跡（写真 3.3.3）が確認された。

写真 3.3.2 公共施設での敷地地盤の変状

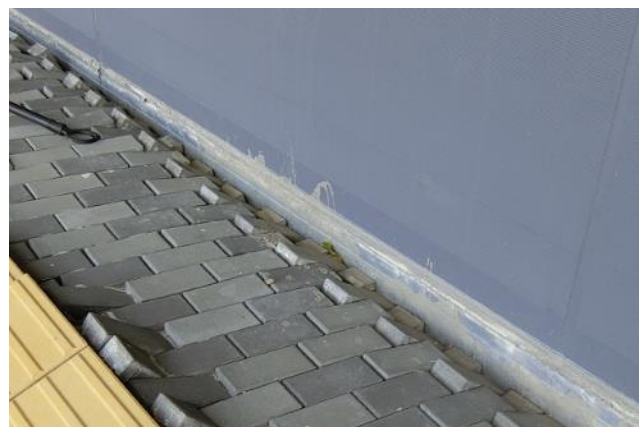
写真 3.3.3 噴砂の可能性を示唆する痕跡
