災害調査報告「台風 14・15 号による 建築物等の強風被害について」

構造研究グループ 上席研究員 奥田泰雄 / 主任研究員 喜々津仁密

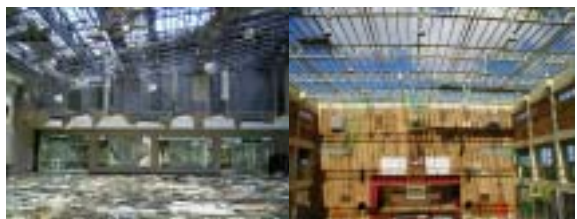
宮古島の住宅の約 7 割は鉄筋コンクリート造であり、住宅においては窓ガラスの破損以外には重大な被害はなかった。一方比較的大きな被害を受けたのが体育館のような大スパン構造の公共施設である。大スパン構造物の屋根は鉄骨造で屋根葺き材は鋼板であることがほとんどである。今回の台風ではこの鋼板屋根葺き材の剥離といった被害が多く発生した。これに伴い、屋内では天井材・壁面仕上げ材が損傷を受けている場合が多い。宮古島においてもこのような公共施設は緊急避難場所に指定されているが、強風時はこのように屋根葺き材の剥離により室内が滅茶苦茶になる場合がある。出入口の頑丈な扉や靴箱が中に吸い込まれた体育館もあった。

図 1 公民館の被害例

図 2 体育館の被害例

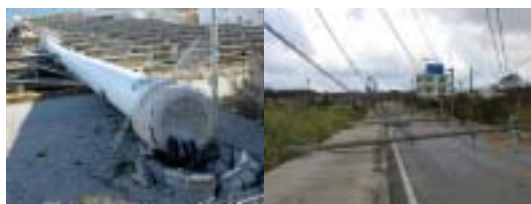
台風通過時に宮古島には7機の風力発電機が設置されていた。これらはすべて海外メーカー製の定格出力400kW~600kW機であり、現在では中規模の風力発電機であると言える。台風14号はこれら7機すべてにタワー倒壊、ブレード折損といった大きな被害を与えた。図4はタワー部がコンクリート基礎からアンカーボルト(リング)ごと引き抜けた状態で倒壊している。なお、平成14年にも台風16号により1機が基礎から倒壊している。

図5は送電用コンクリート電柱の倒壊状況であり、宮古島では送電用・通信用の電柱が合わせて1900本以上倒壊した。電柱は道路に対してほぼ直角に折損し道路を塞いだ状態となっている。島内では停電が1日から2週間程度続き、幹線道路の不通によりライフラインが寸断された。

図4 風力発電風車の被害

図5 送電用電柱の倒壊

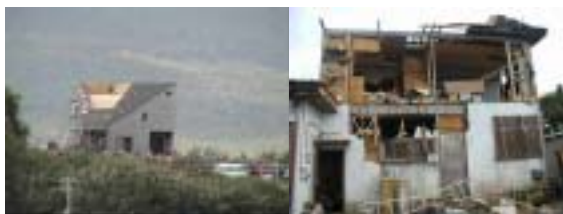
被害を受けた建築物はほとんどが木造(在来軸組構法)であり、屋根葺き材の飛散、小屋組の損傷・倒壊及び外壁の損傷に関する被害が多くみられた。また、屋根や外壁の損傷と併せて、屋内の天井仕上げ材の剥落による被害がみられた。周囲に防風林を設けていない建築物及びがけ地状の敷地に建設された建築物に被害がみられた。八丈島は周囲を海に囲まれていることに加え、2つの山を南北に擁するひょうたん状の地形であり、もともと強風に対する地形の影響は大きいことが予想される。周囲が開けたがけ地や山峡に立地する建築物の場合は局地的な地形の影響による風速の割り増しに対して十分に留意し、防風林等を設けて積極的に遮蔽効果による風速の低減を図る必要がある。

図6 住宅の屋根葺き材・外壁の被害
