2005年パキスタン北部地震現地調査報告

国際協力審議役 榎府 龍雄

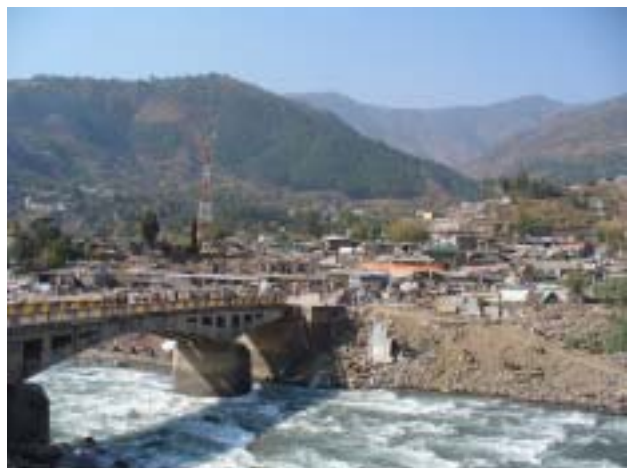
写真1 バラコートのクナル川西側

写真1、写真2は、クナル川東側から西側を撮影したものである。川の両岸には、1~2階建て建物が多くあったと推定され、構造方法は鉄筋コンクリート造、レンガ造、石造等が考えられる。この地域では、従前の階数がわからないほど、全層が崩壊している建物が多く見られた。写真3、写真4は、街のメインストリートの状況であるが、従前は商店の建ち並んだ活気の溢れた通であったと想像されるが、見事なまでに破壊されてしまっている。写真1の左下に見える橋では、地震により橋桁が約1メートル左に移動し、また、橋桁に多数のひび割れを生じているなど危険な状態であるが、引き続き利用されている。

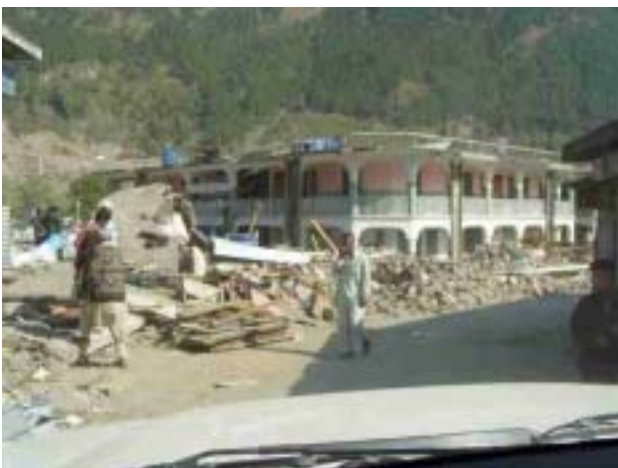
写真10 マンセラ市内の崩壊建物と被害の少ない建物

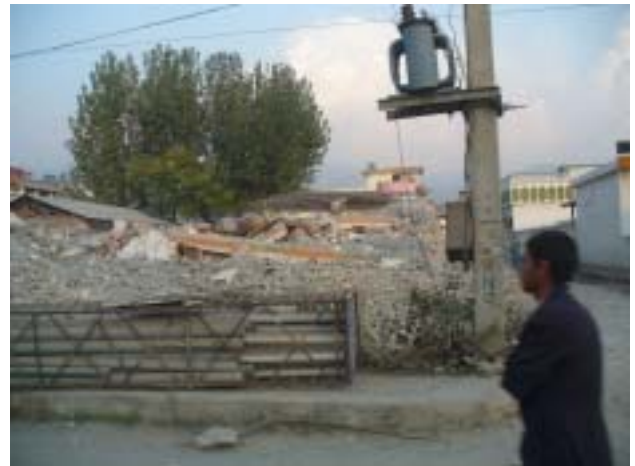
写真11は、カラコルム街道沿いの倒壊した建物であり、写真12は、小学校の女子教師を養成する国立大学のアボッタバード校であり無被害である。

写真11 街道沿いの倒壊した建物

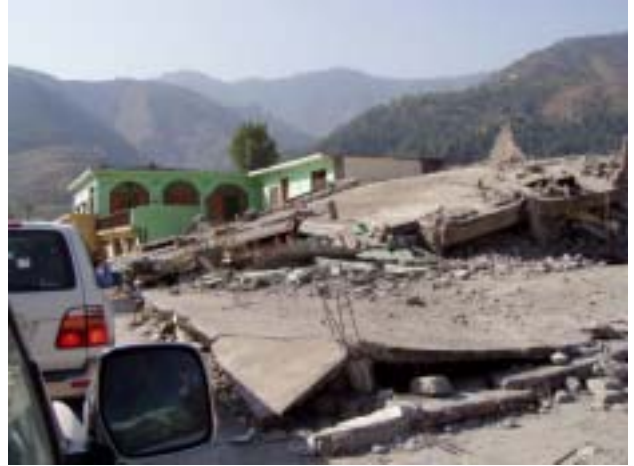
倒壊した建物の多くは、柱と梁の接合部及び柱と基礎の接合部で破断しており、結果、上階の床スラブが下階床近くまで落下している。このため建物内の人にとっての生存空間がほとんど無く、多くの人の命を奪うこととなったものと想像される。

写真15 バラコート 屋根スラブが地面まで崩落している

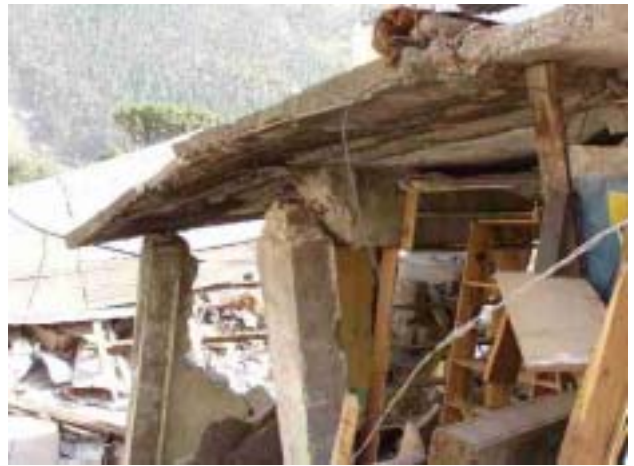
写真16 バラコート 柱頭部の破断状況

倒壊建物のほとんどは、柱と梁及び柱と土台との接合部で破断しており、接合部の強度不足が倒壊の主原因と思われる。その原因としては、設計上の想定入力小さく(後述のパキスタンの建築関係基準参照)、補強のための措置(テーパ等)も取られていない他、鉄筋の接合が不十分、柱、梁の接合部がコンクリートの打ち継ぎ面に一致していることなどが考えられる。また、充填されている壁材は、倒壊しているものの多くではバラバラの状態で崩落しており、目地材の強度不足により壁全体として大変脆い状態と推測される。(目地材は爪でつつくだけでぼろぼろと崩れるものも見られた)倒壊を免れている建物の多くでは、RCフレームと壁との境界にクラックが入っている事象が見られることから(多くの場合壁面自体にはクラックは入っていない)、RCフレームとの一体性は確保できていないと推測される。

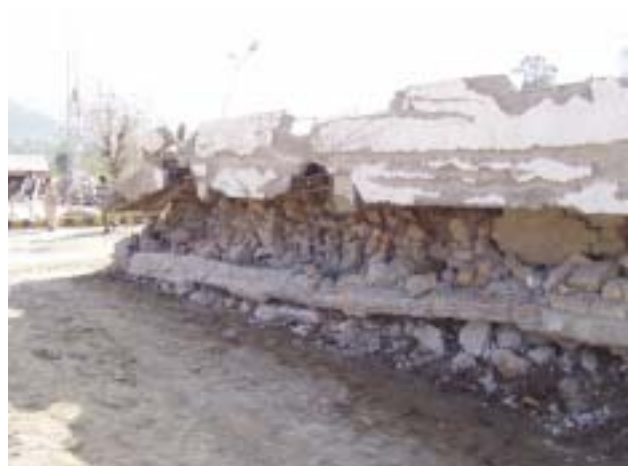
また、レンガ、ブロック等の壁も多くはバラバラの状態に散乱しており、地震による水平の力にほとんど無抵抗で崩壊したものである。

写真17 壁の崩壊状況

壁の材料であるブロックがバラバラの状態に崩壊している

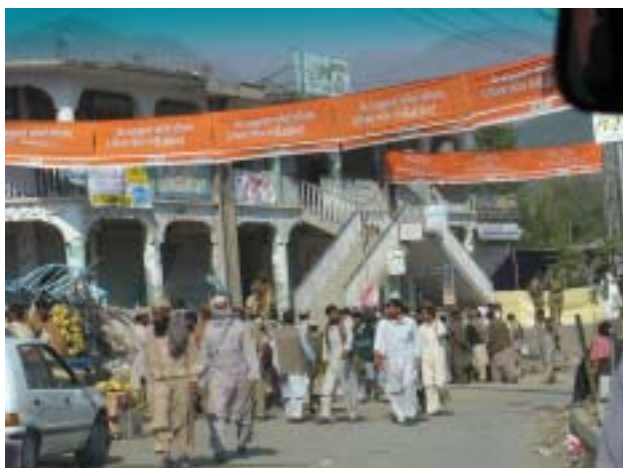
大部分の建物が倒壊あるいは構造体に深刻な被害をうけているバラコート中心部の中で、写真19は軽微な被害で済んでいる極めて希な例である。2階建て鉄筋コンクリート造のショッピングセンターであり、間仕切り壁と思われるレンガ造の壁にひび割れが生じているだけの軽微な被害で済み、2店舗は営業を再開し、1階部分では救援活動隊員が休息をとっていた。（市の中心部で使用可能と思われる殆ど唯一といえる建物である）

写真19 バラコート
ほとんど被害の無い建物の外観

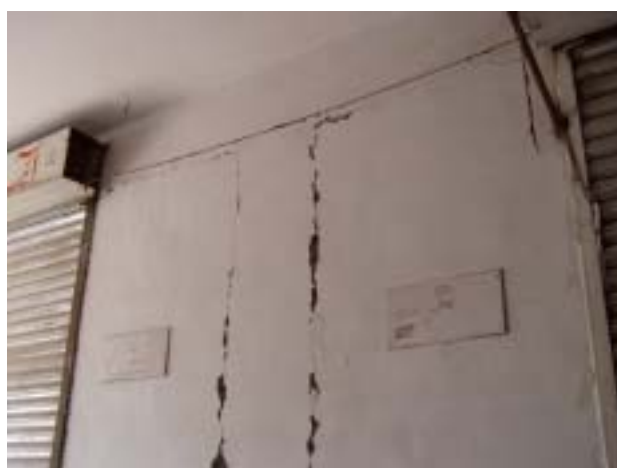
写真22 写真19の建物の内部
構造材（柱、梁）と間仕切り壁との間にクラックが入っている
壁自体のクラックは見あたらない

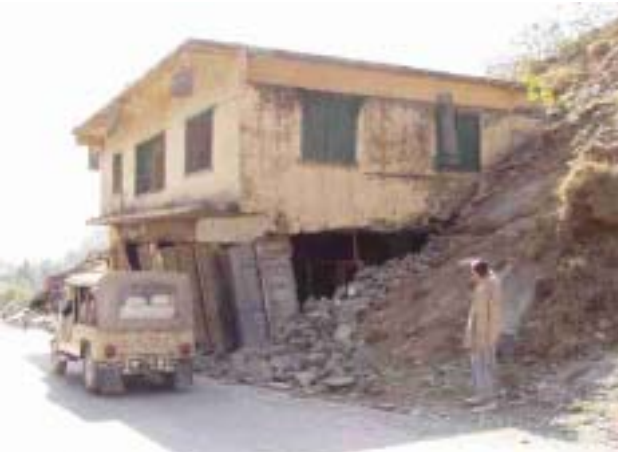
写真23は、クナル川西側の丘に登る道を200mほど進んだところにある2階建て建物である。この建物の構造は、コンクリートに石と鉄筋を用いた柱はりフレーム構造に、石造壁を取り付けたものであり、震動及び土砂により大破したと思われる。破壊箇所は、柱と梁及び柱と土台の接合部である。

写真23 クナル側西岸の丘の上の建物

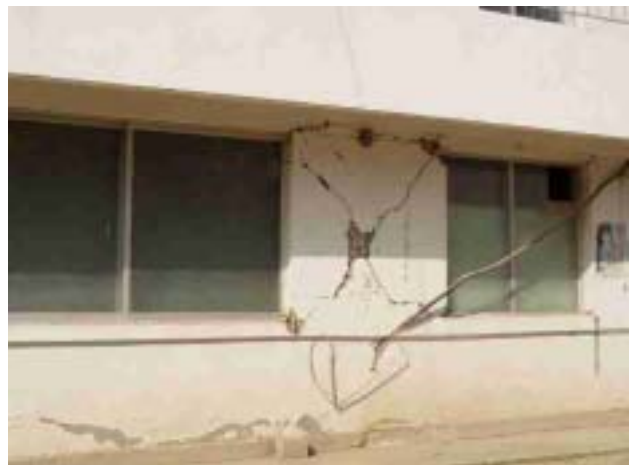
写真25 - 27に、州立マンセラ病院の本館及び新館を示す。これらの建物は、RCの柱はりフレームにレンガ造壁を取り付けた3階建ての構造である。RCフレームの小さな断面から想像して、RCフレームとレンガ造壁とが一体として支える構造ではないかと想像される。1階のレンガ造壁のほとんどに斜めひび割れが生じ、柱の一部にもひび割れが生じていた。地方自治体の建築部局から損傷調査を受けたが、調査結果はまだ得てい

写真26 病院新館1階
壁面に剪断によると思われるクラックが入っている

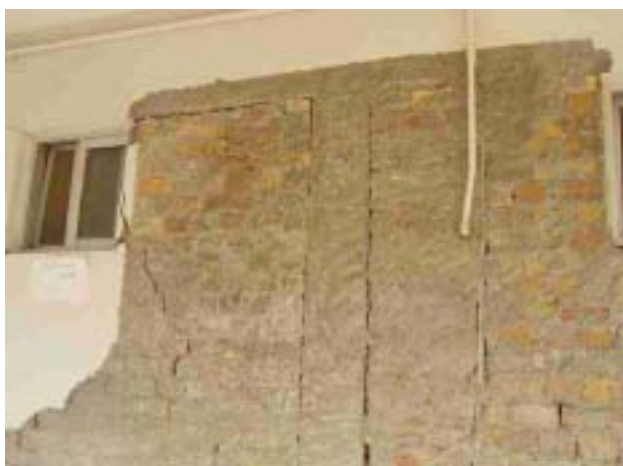
写真28 病院本館1階の柱とレンガ壁
クラックが入った部分の仕上げを調査のためにはつっている

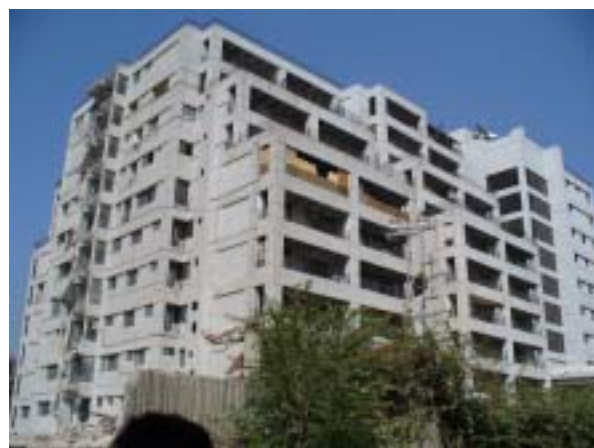
写真30 倒壊を免れた住棟(3棟)
(写真29の右側に見える住棟)

写真29、30に、倒壊した高層住宅の外観を示す。5棟の一団の住棟のうち1棟と半分が倒壊したものである。写真29の住棟の間の部分が倒壊した住棟(1995年築)が建っていた場所である。写真30は、その東側(写真29の右側に写っている棟)に残っている3棟であり、1995年以前に建てられた。残っている部分は、横に3棟並んでいるが、このうち左側2棟(10階建てと11階建て)が、倒壊した部分と同じ平面計画の建物である。倒壊直後には、倒壊部分の上層に建て増したり、倒壊前から危険なひび割れが入っていたと言われていたが、所管の建築部局(首都開発庁)によると、そのような事実は無かったようである。

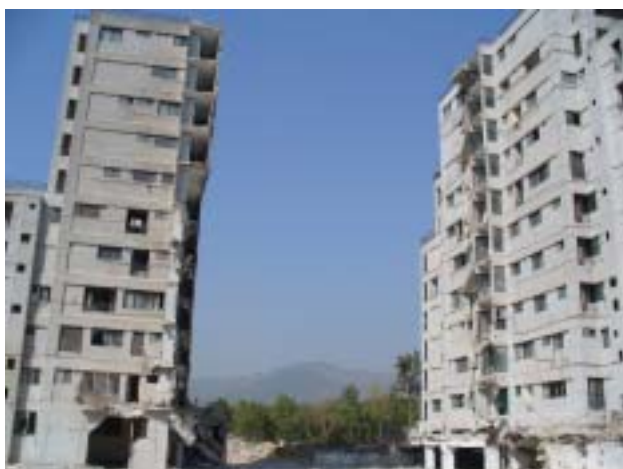
写真29 イスラマバードの被災した高層住宅
住棟の間に建っていた部分が倒壊した

倒壊の原因は判明されていないが、今後調査が行われるようである。

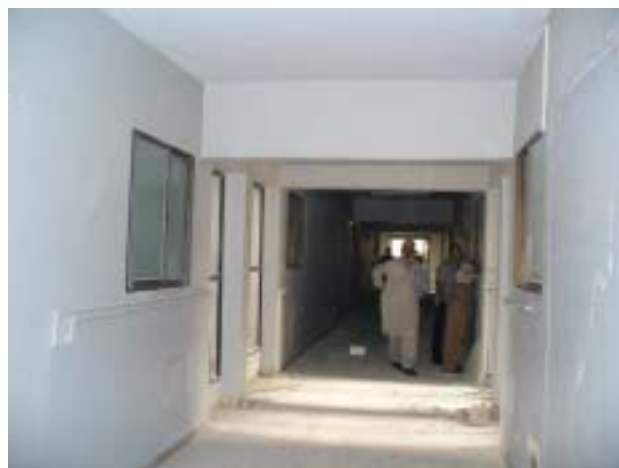
写真31、32は、残っている部分の1階内部である。この建物は、柱はりフレームにブロック壁を取り付けた構造である。非構造壁であるブロック壁にはひび割れが多数生じていたが、柱及びはりのひび割れは少なかった。しかし、今後の地震による倒壊を恐れたせいか、居住者の多くは退去していた。写真32には、ブロック壁に生じたひび割れと、退去時に家具、建具が持ち出された後の状況が写っている。

写真31 倒壊を免れた住棟の1階廊下

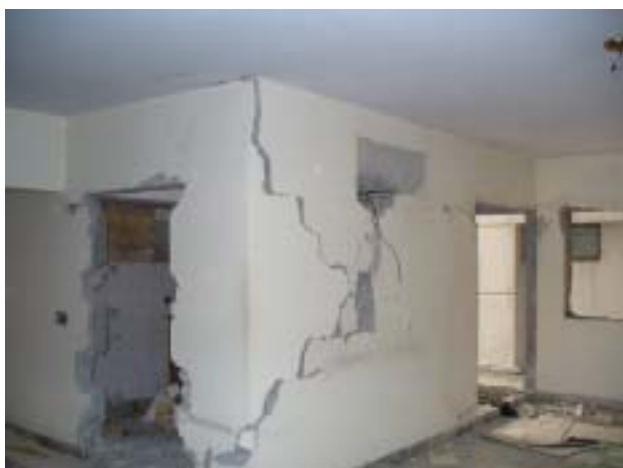
写真3 2 倒壊を免れた住棟の1階住戸内部

キッチン部分の間仕切り壁。ドアが無いのは所有者が持ち出したため

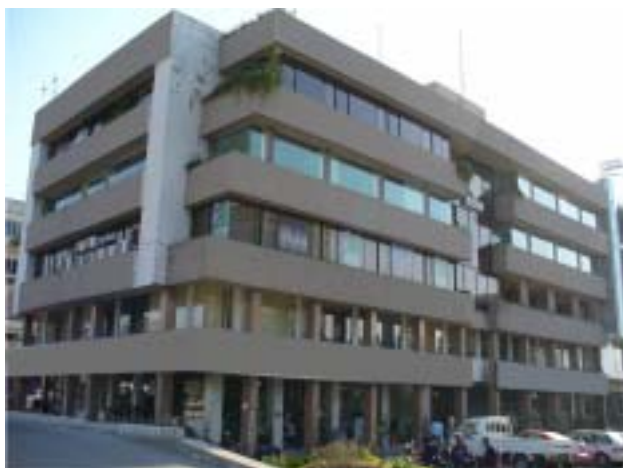
写真3 3 - 3 6に事務所ビルの被害を示す。この建物は、築後約10年、構造方法は柱はりフレーム構造であり、ブロック壁は非構造壁である。地震により、柱に曲げひび割れ、ブロック壁に多数のひび割れが生じており、ガラス周囲の枠、柱の化粧板等が脱落していた。ひび割れにはエポキシ樹脂を注入する等の補修工事が行われるようである。

写真3 3 イスラマバードのオフィスビル

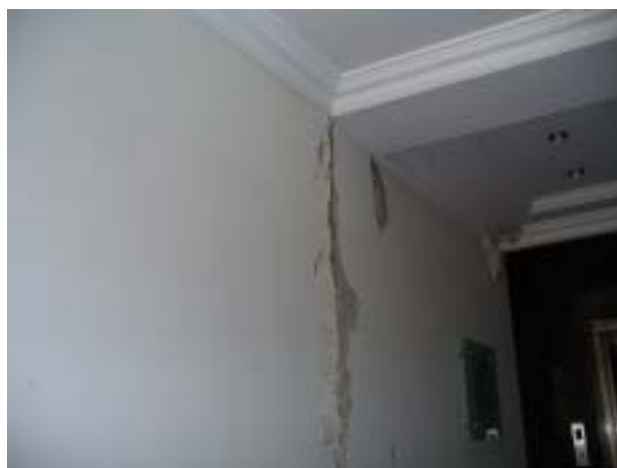
写真3 4 オフィスビルの内部

構造体と壁との間にクラックが入っている

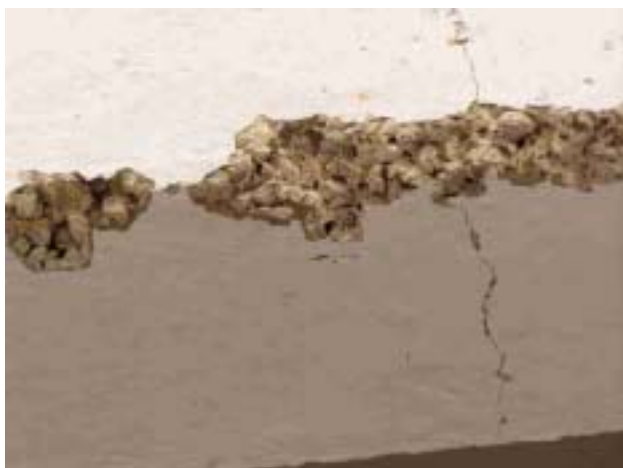
破壊されたコンクリートの断面を見ると、小さな空隙が一面に入っているものが少なからずある。(写真37)また、鉄筋も実質的な断面が相当少なくなっていると思われるほど内部まで発錆が進んでいるものも相当見られた。(写真38)

写真37 コンクリート内部の空隙

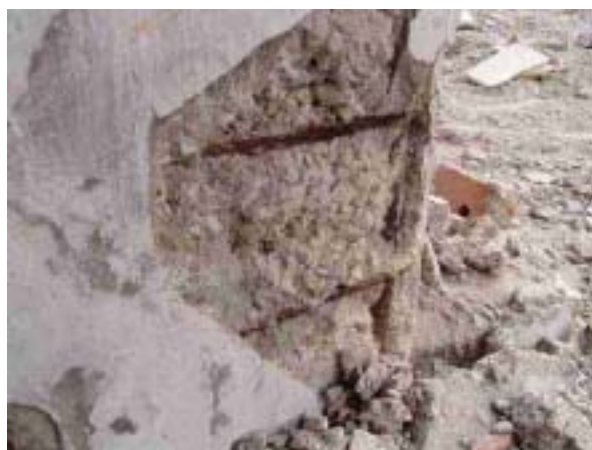
写真38 発錆の進んでいる鉄筋

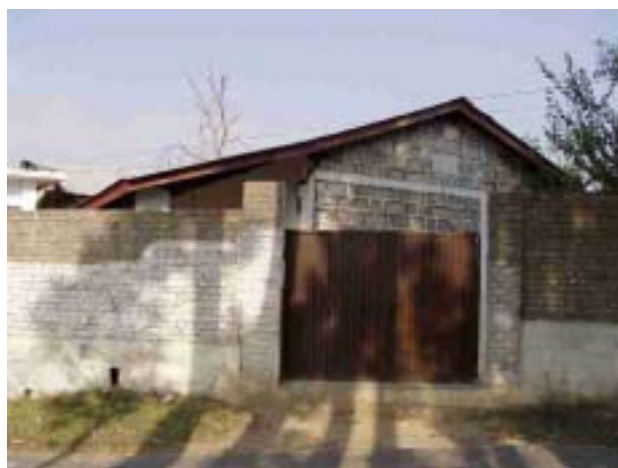
写真39に、マンセラ市クシャラ(Khush-hala)村にある州立小学校を示す。これは1階建て石造壁構造(壁厚約45cm)であり、壁隅角部に鉛直方向に大きなひび割れが生じていた。これは隅角部において直交する壁が分離し壁全体が倒壊する、組積造の典型的な破壊パターンの前兆を示すものと考えられる。石材は目地の外観からは整形の切石のように見えるが、実際はかなり不整形なものを積み上げ、目地を化粧材のような使い方で直線状に仕上げているものである。そのため石材の隙間は大きなものになっており、そこに紙、布きれなどを丸めて充填し、モルタルの使用量を節約しているようである。従って目地による石材相互の接合力はほとんど期待できないような状態のものである。

写真39 州立小学校外観

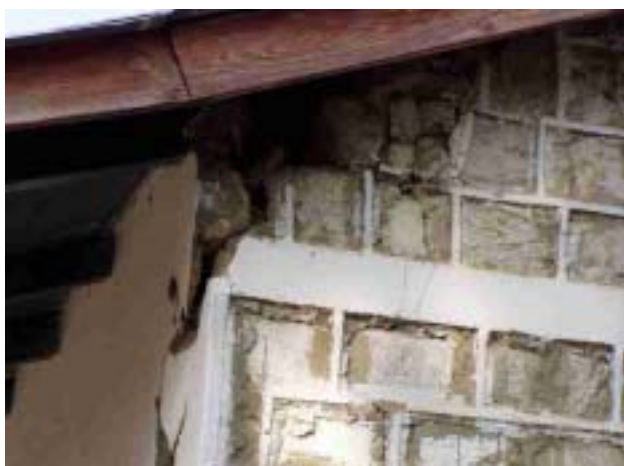
写真 4 0 外壁隅角部の破壊状況

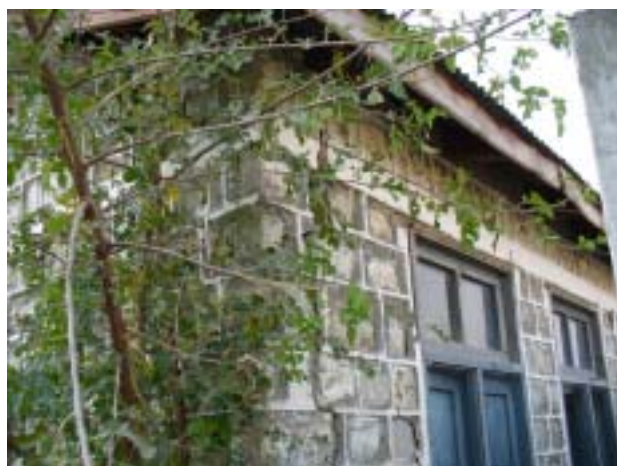
写真 4 3 州立小学校壁隅角部のひび割れ

(右側の壁が、写真 4 1 の壁と同一の壁。平面計画上対称の位置に同様のひび割れを生じている。)

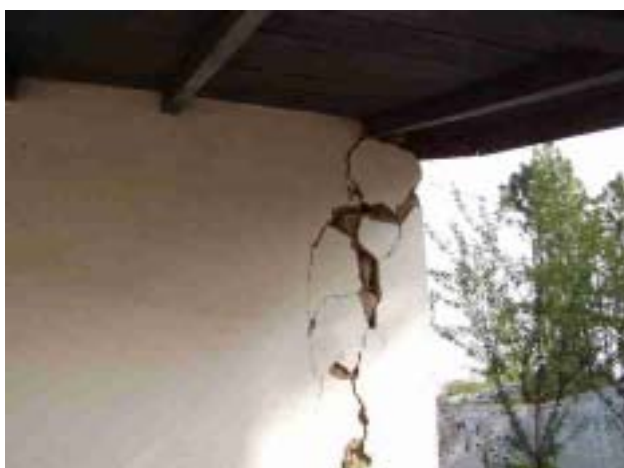
写真 4 1 外壁隅角部の破壊状況

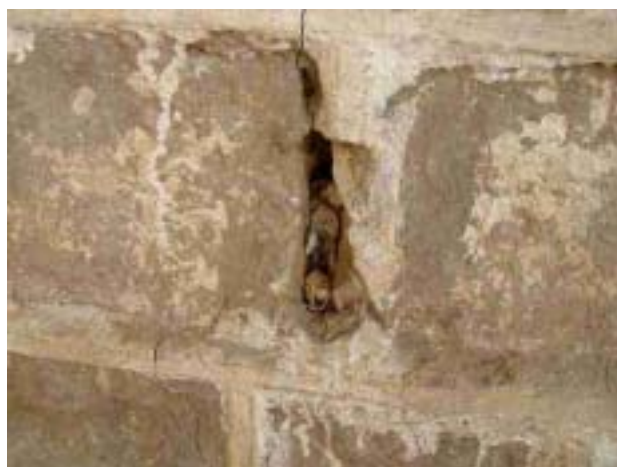
写真 4 4 州立小学校外壁の詳細

石材間に大きな隙間があり、紙が充填されている

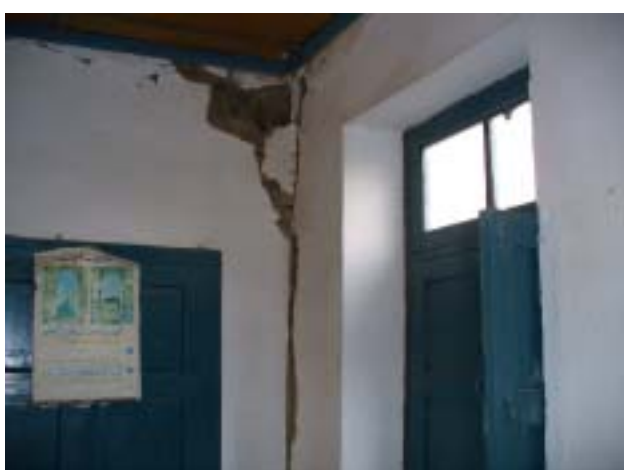
写真 4 2 隅角部のクラック(室内)

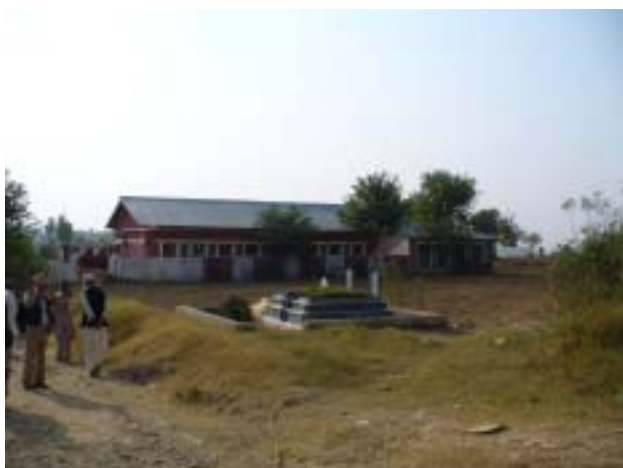
写真 4 5、4 6 に、マンセラ市クシャラ村にある州立女子小学校を示す。写真 4 5 の左の棟が 1995 年築の鉄筋コンクリート造柱はりフレームにレンガ造壁を取り付けた 1 階建ての構造であり、右の棟が 1985 年築のブロック造 1 階建ての構造である。ブロック造棟の隅角部には大きなひび割れが生じていたが、これもアの小学校と同様の破壊性状であり、この場合は壁自体の強度も弱いためちょうど中間部分に水平に亀裂が入り、今後揺れがあれば上方部分から崩落するものと想像される。一方、鉄筋コンクリート造構造の校舎には、ひび割れが見られず、天井の仕上げ材の一部が脱落していた。

写真45 州立女子小学校
(左側がRC造、右側(妻面が見える)がブロック造)

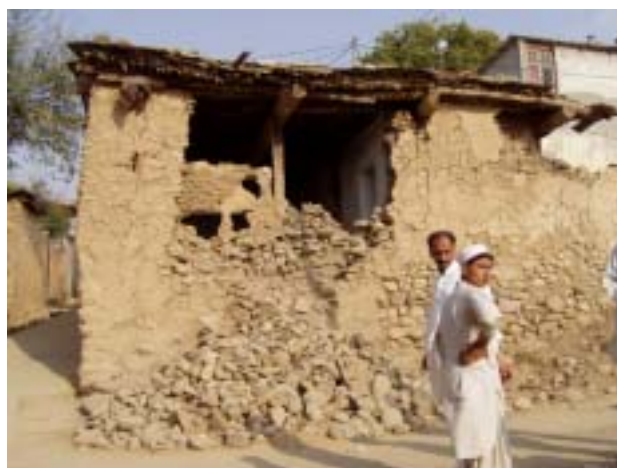
写真47 石造住宅正面

写真47 - 48に、マンセラ市クシャラ村にある石造住宅を示す。この壁は、丸石を積み上げたまわりを泥で固めて日干しにしたものであり、壁厚さは約 60cm である。屋根は木造小屋を組み、小枝及び泥で屋根を葺いている。この住宅では、正面の壁の中央の上部が崩れて、路上に積み上がっている。

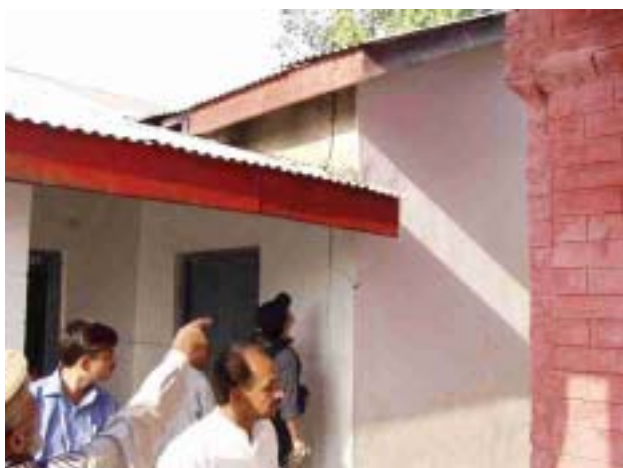
写真46 ブロック造壁隅角部のクラック

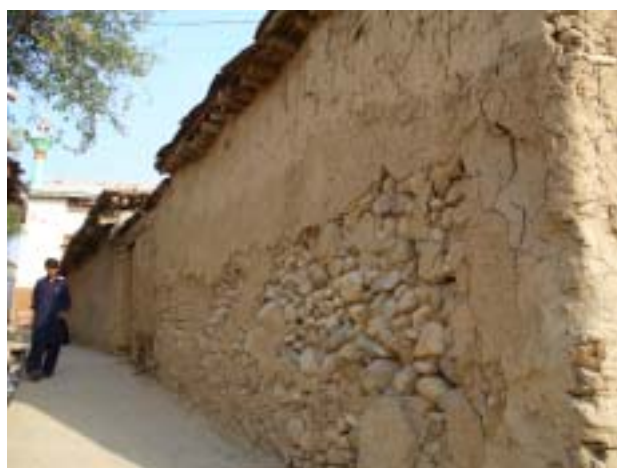
写真48 石造住宅左側側面

左側側面の壁には、ひび割れが多数生じていた。振動方向に対して面外となる壁面のうち変位が大きくなる中央部が破壊する組積造の典型的な破壊パターンのひとつを示している。

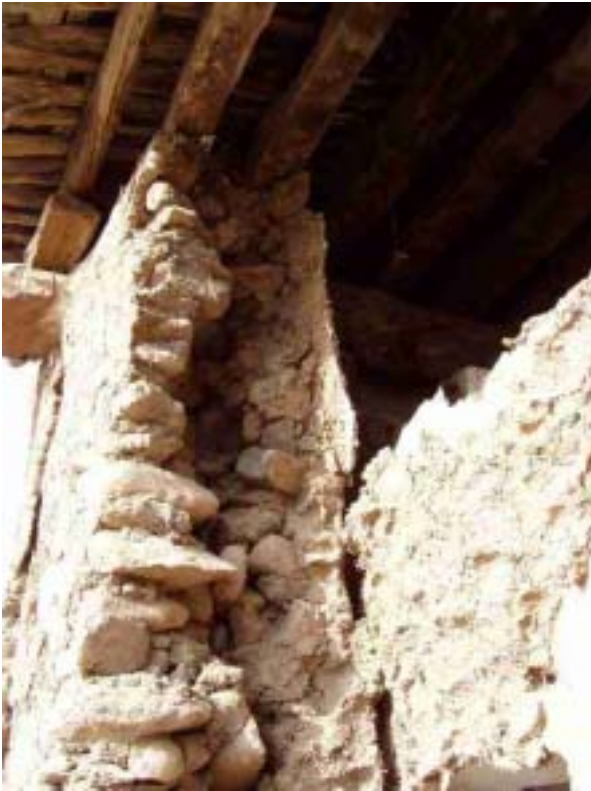
写真50 石造住宅詳細

丸石を積んで泥で固めていることがよく分かる

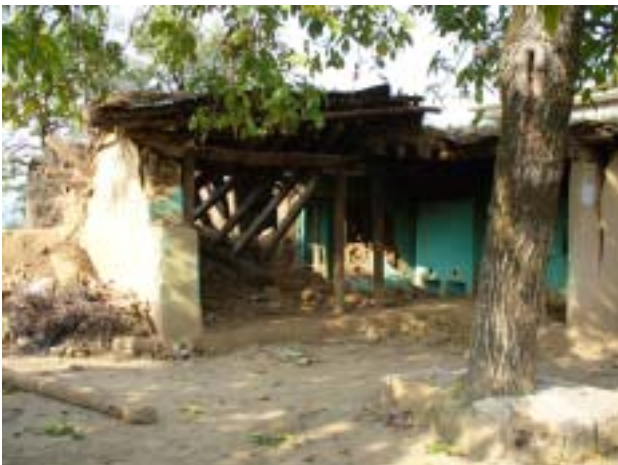
写真51 アドベ造住宅正面

写真51, 52に、マンセラ市クシャラ村のアドベ造住宅を示す。この住宅では、壁が崩れるとともに、屋根が崩落した。(この事例の破壊パターンも前述のウ石造住宅と同様である)

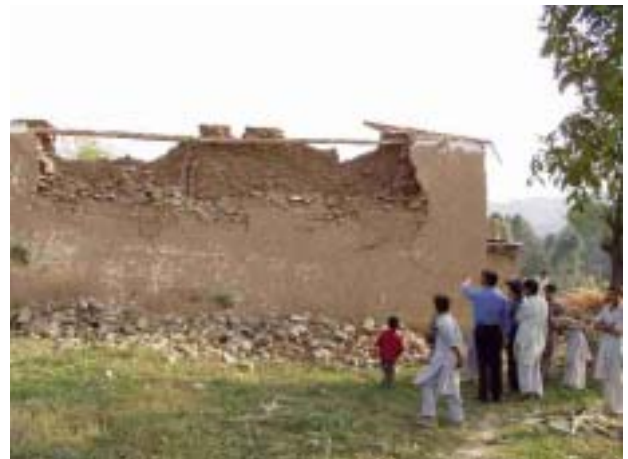
写真53 複数種類の材料による組積造住宅

一般庶民の組積造住宅では、それぞれの時点で容易に入手できる材料を使いながら段階的に建設されることから複数種類の材料が使われることは珍しくないが、この事例では丸石、割石、レンガ、ブロックの多くの種類の材料が入り乱れた状態で使われている。庶民住宅の建設プロセスが想像でき、また、建設材料が時代により変遷してきていることを伺わせる興味深い事例である。

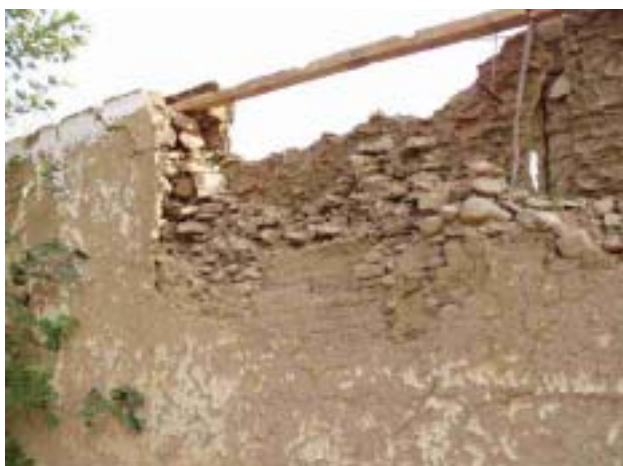
写真54 上部は割石、下部は丸石、中央部にはレンガが使われている。また、その継ぎ目も不整形となっている。

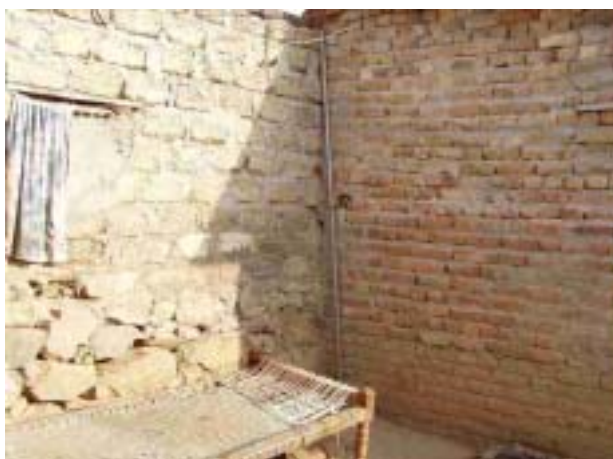
写真55 住宅内部（屋根は崩落）左側壁の下部は丸石、上部は切石、右側はレンガとなっている。

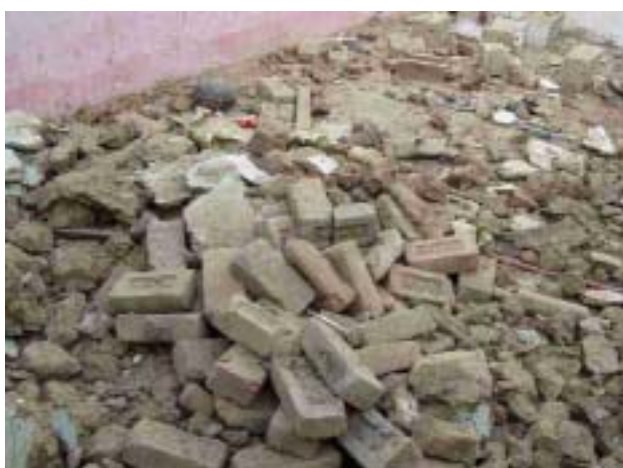
写真56 室内に崩落、散在していたブロック
（壁の上部に使われていたと思われる）

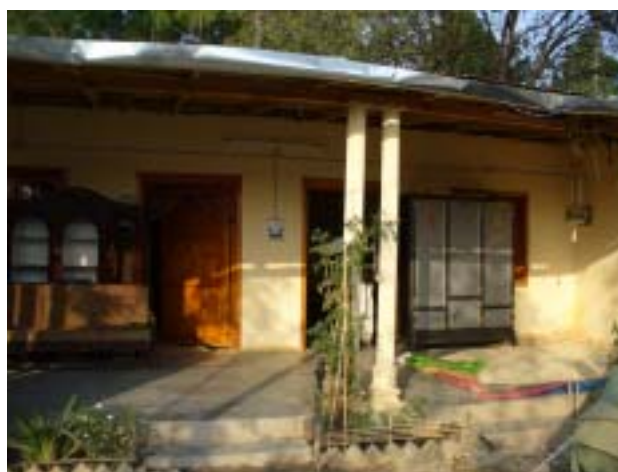
写真57 - 60に、マンセラ市クシャラ村にある1階建てブロック造壁構造住宅を示す。この壁には、比較的整形で大型のブロックが用いられ、基礎を割り栗石による地業を行った上に土間コンクリートを打っており、ある程度の技術的な配慮がされているように判断されるが、残念ながら壁隅角部で鉛直方向にひび割れが生じていた。このひび割れも、前述の壁全体が倒壊するパターンの前兆を示すもので致命的なものと考えられる。

写真57 ブロック造壁構造住宅

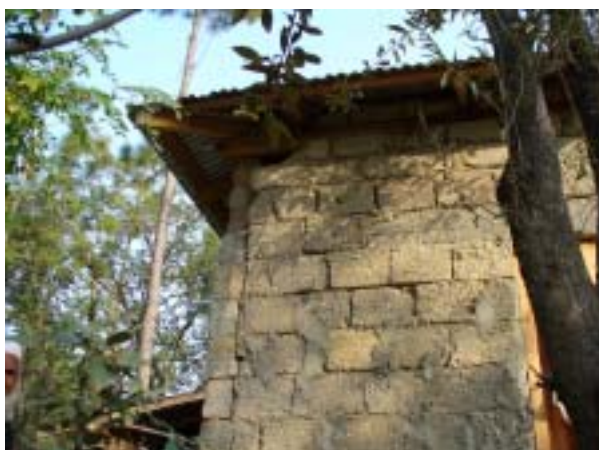
写真60 壁隅角部のひび割れと上部ブロックの脱落

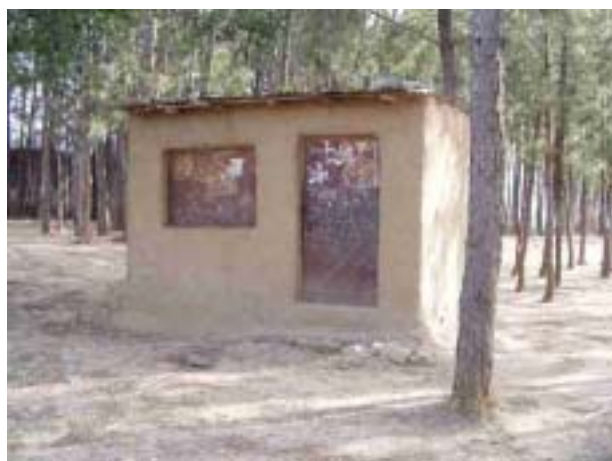
写真61 「ア州立小学校」の敷地内のアドベの小屋。クラックも生じていなかった。

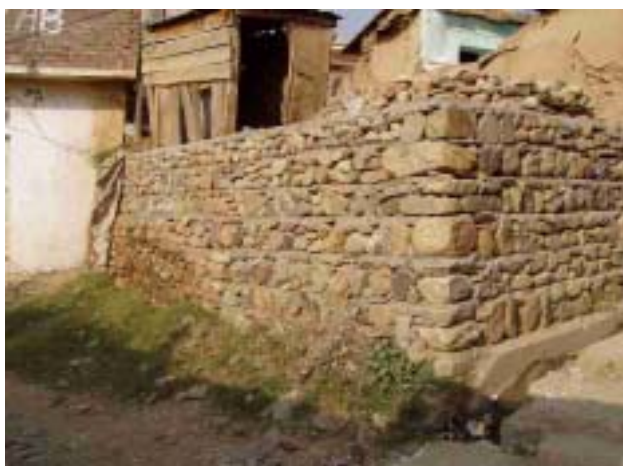
新しい技術の導入もアンバランスな形のようにはあるが確実に進んでいるように見られる。「カブロック造住宅」の所有世帯は3棟の住宅を所有（ブロック造住宅は最も新しい住棟）しているが、古いアドベ住宅から順次新しい材料、工法を使うようになってきていることが分かる。特に紹介したブロック造住宅は、割り栗、土間コンを導入するなど高い意識を感じさせる。写真56は、「ウ石造住宅」の筋向かいにあった建築中の壁であるが、一定間隔に強度のある部材を水平に入れるという組積造補強の基本的な方法をコンクリートにより実施しており、新しい技術が導入されてきている事例と考えられる。

写真62 「石造住宅」の筋向かいにあった建築中の壁
(一定間隔に水平のコンクリート帯を配置している)
