2008年中国・四川大地震における建築物被害調査報告

構造研究グループ 上席研究員 福山 洋

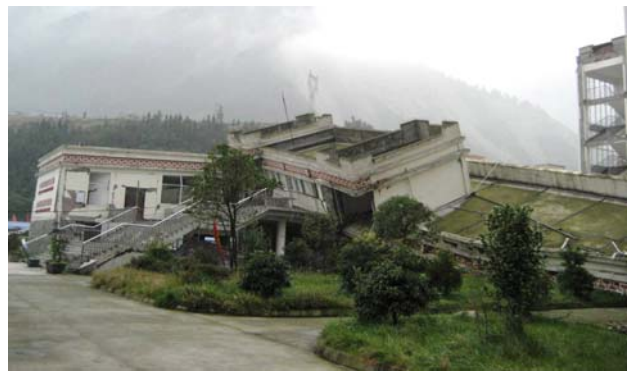
写真1 大きく傾いた校舎（映秀）

映秀では、主に漩口中学校を調査した。ここは、今回の地震被害の記念碑とするために、地震直後の被災状況がほぼそのまま残されていることから、いくつかの典型的な被害パターンを確認することができた。写真 1 は大きく傾斜した鉄筋コンクリート造の校舎で、写真 2 のように、1 階柱が曲げ破壊して大きな水平変位が生じ、上部荷重を支えることができずに落階したと考えられる。また、写真 3、4 は、敷地内にある枠組み組積造の 5 階建て学生寮であるが、この建物は 1 階が完全に層崩壊し、2 階以上も組積壁および鉄筋コンクリート造の枠組みに大きなせん断ひび割れが見られるなど、甚大な被害が生じた。

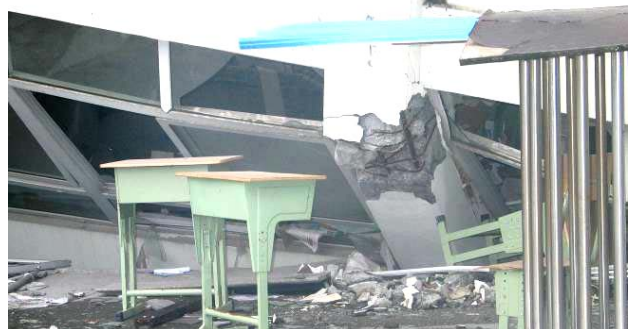
写真2 1階柱頭の曲げ破壊（映秀）

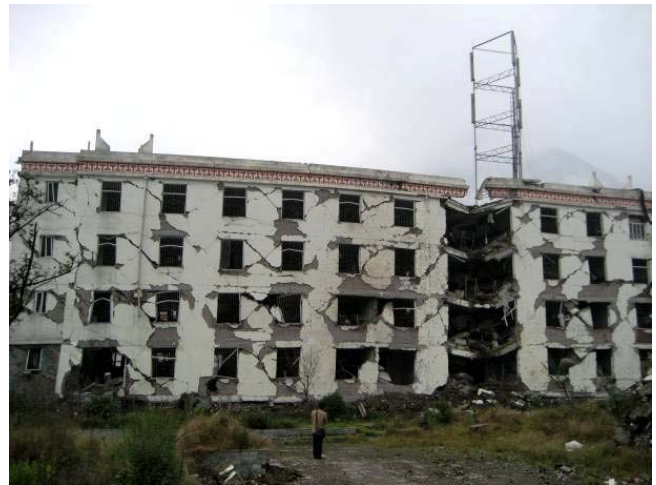
写真 3 1 階が完全に崩壊した学生寮（映秀）

写真3, 4, 15, 16に見られるように、建築物の1階が破壊し2階以上の部分が落階する（もしくは、落階しそうになっている）被害形式であり、次のような原因が考えられる。

写真3, 4は枠組み組積造、写真15は組積造であるが、これらの構造では一般に全層で同じ断面や配筋とすることが多いため、各階の耐力はほぼ同じである。一方、地震力は一般に1階が最も大きいため、相対的に1階が最も壊れ易くなる。もし、組積壁の量が充分にあつて、その強度で地震時に発生する力に抵抗できる場合には安全な構造形式であるが、地震時の力に対

して組積壁の耐力が不足する場合には、1階が破壊され層崩壊を生じる危険性がある。もともと相対的に弱い1階の組積壁が損傷すると、その剛性と耐力が低下するため、さらに被害が1階に集中するという進行性の危険な破壊につながる可能性がある。このような、1階に被害が集中する現象は、張間、桁行の両方向ともに考えられる。なお、1階が損傷を受けた段階では、下階壁抜け架構に近い状況となるため、これまでに日本で被害が多く見られたピロティ構造と同様な状況となる。また、日本と同様に、鉄筋コンクリート造の下階壁抜け部分で1階の柱が大きく損傷した例も見られた（写真16）。

積壁の拘束の度合いを高めたり、壁や柱・梁の断面を大きくして層の抵抗力を高めることが考えられる。このような工夫を施した場合の効果（面内の剛性と抵抗力）を実験等によって調べることで、その結果を適切に設計に反映させることができる。なお、その前提条件として、壁の面外破壊は適切に防止されていなければならない。

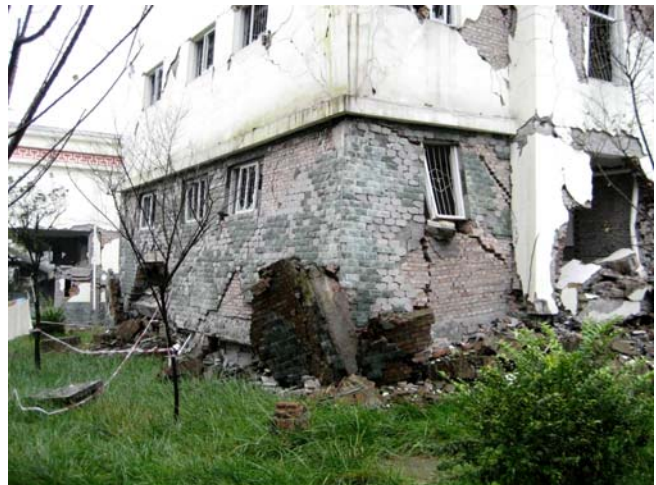
写真 4 写真 3 の妻面の 1 階部分（映秀）

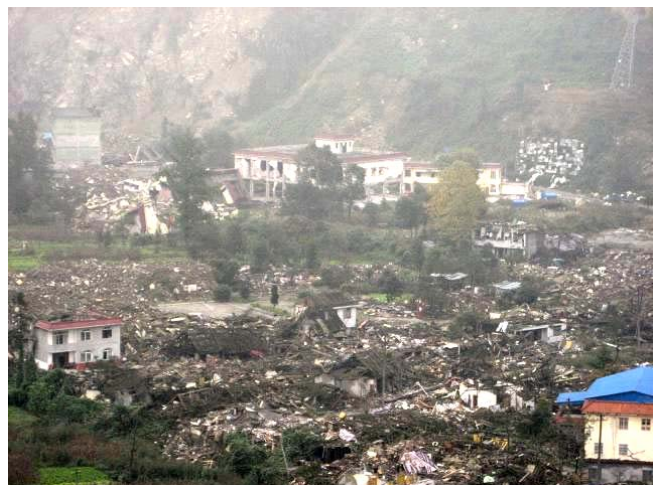
なお、映秀では、写真 5 のようにほとんどの建物が崩壊あるいは大破していた。

写真 5 ほとんどの建物が倒壊した映秀の様子

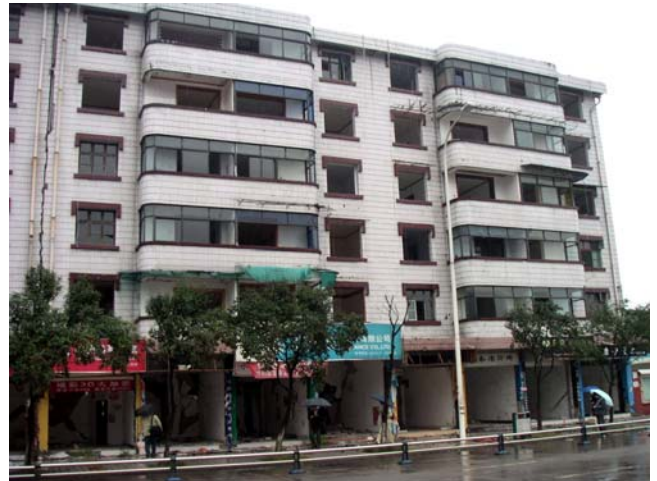
写真9 1階に被害が集中した建築物

ここでは、道路沿いに中層の建物が比較的密集して並んでおり、建物同士の衝突なども見られた。また、1階に破壊が集中し2階以上はほとんど被害が見られない建物（写真9）、2階に被害が集中している建物（写真10）、2階以上に被害が分散した建物（写真11）、全階に被害が分散した建物（写真12）などさまざまな被害が見られた。

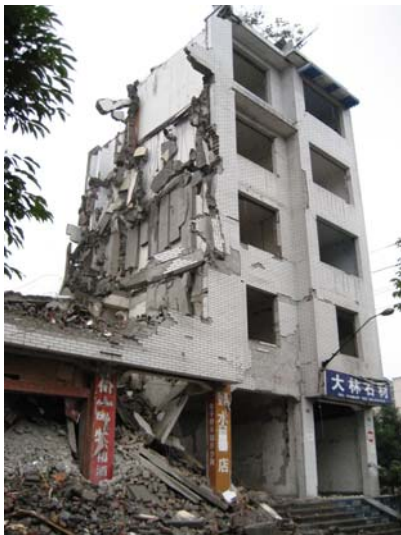
都江堰では、写真 6 に示すように、1 階が店舗で 2 階以上が共同住宅という建物が多く見られるが、その構造形式は 2 階以上が枠組み組積造、1 階が鉄筋コンクリート造である。この種の建物では、写真 7 のように 2 階以上の枠組み組積造の部分が崩壊したものや、写真 8 のように 2 階のみに被害が集中したものが見られた。なお、写真 7、8 の建物は 1990 年代に建設されたものである。

写真7 2階以上の崩壊

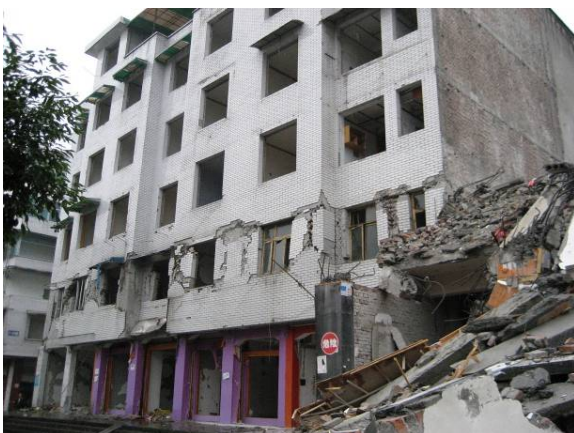
写真8 2階に被害が集中した建築物

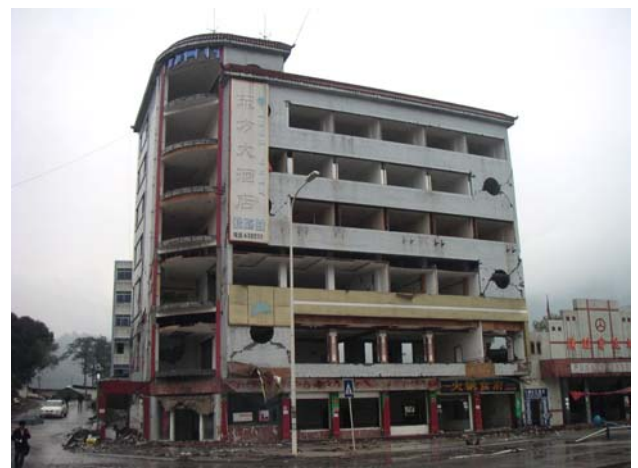
写真11 2階以上に被害が分散した建築物

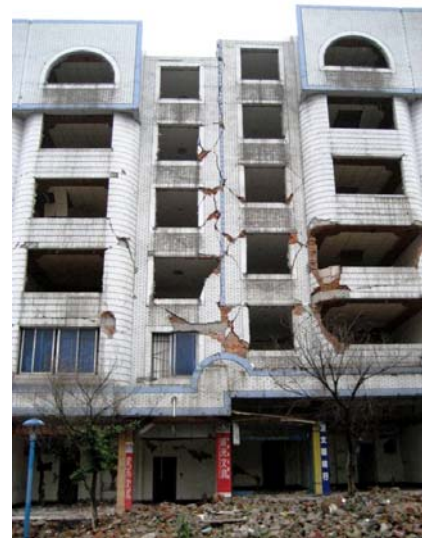
写真12 全階に被害が生じた枠組み組積造建築物

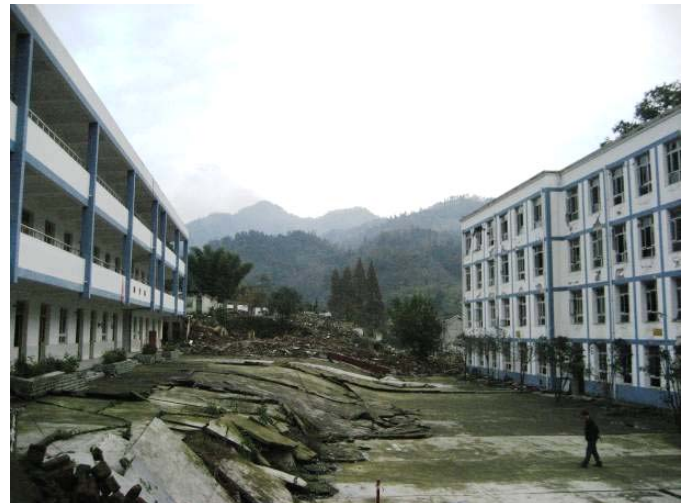
震源から約 55km 東北東（成都の北北東、直線距離で約 40km の彭州市中心部からさらに北北東方向に 40km ほど山間部に入ったところ）に位置する彭州市白鹿鎮を調査した。白鹿では、白鹿中学校（9年制、日本の小学校と中学校をあわせたものに相当する）を視察した。この中学校も建物はすべて枠組み組積造または組積造である。ここでは、2棟の教室棟の間に断層が露出しており、それが上下に2mほどずれているが、枠組み組積造の教室棟は被害は生じたものの何れも倒壊せずに残っていた（写真13）。ただ、この2棟以外の組積造の建物はほとんどが倒壊している（写真14）。こども、敷地全体の被災状況をそのまま保存する計画のようで、敷地入り口や敷地内に被災状況説明の看板が設置されていた。

写真13 2棟の教室棟の間に露出した断層

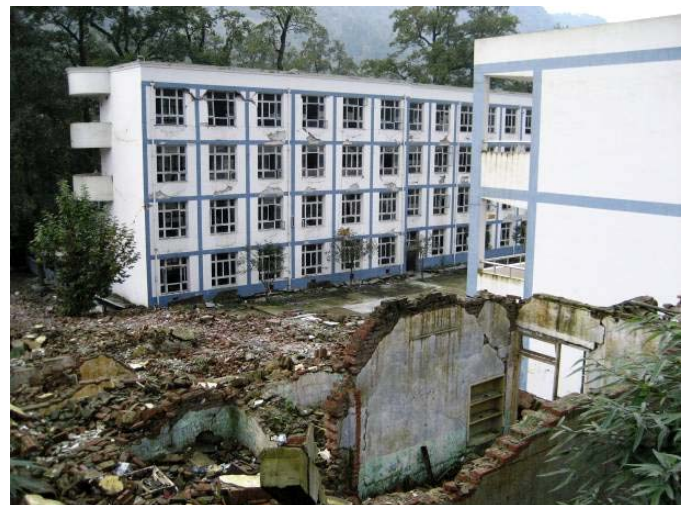
写真14 倒壊した組積造建物（手前）

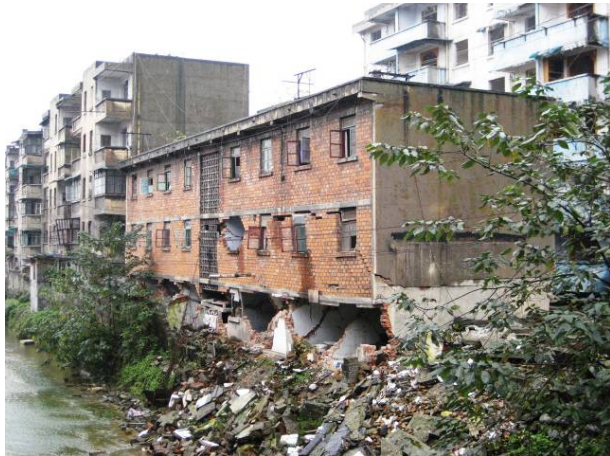
写真 15 1階が大きく破壊された組積造（漢旺）

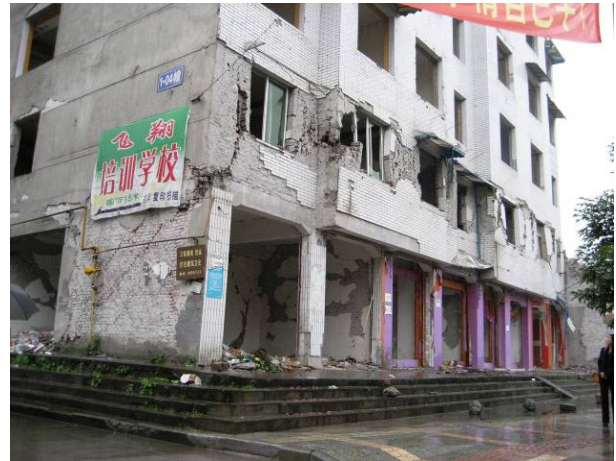
写真 17 2階に被害が集中した建築物（都江堰）

1階は比較的健全であるが、2階に破壊が集中している被害形式（写真10, 17）であり、次のような原因が考えられる。

1階が鉄筋コンクリートフレーム構造で2階以上が枠組み組積造である複合構造の場合、1階の鉄筋コンクリート造柱に比べ、2階の枠柱の断面は極端に小さくなっている場合が多い（写真18）。梁間方向の耐力は組積壁の量に依存するが、桁行き方向の耐力は柱の強度に依存する。2階の柱は小さく、組積の袖壁が取り付いているが、この袖壁は比較的小さな変形で破壊するため、結果として桁行き方向の耐力は1階に比べて2階は小さい。このため、2階に破壊が集中したものと考えられる。

このような破壊を防止するためには、桁行き方向の応力伝達

と組積壁の取り扱いを明確にするのが有効である。すなわち、組積壁を構造体とするのであれば、その効果を実験等によって調べ、結果を適切に設計へ反映させる。そうではなく、組積壁を無視するのであれば、組積壁が早期に破壊し柱へ悪影響を及ぼさないことを実験等で確認するか、もしくは柱との間にスリットを入れる等の方法により組積壁に力が流れないようにし、かつ、鉄筋コンクリート造のフレームのみで地震力に抵抗できるよう、適切に断面設計を行う必要がある。

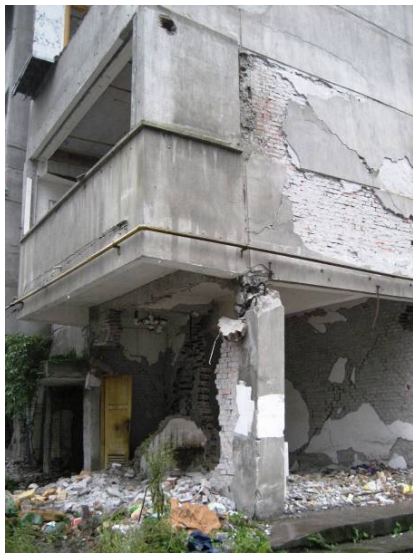
写真 16 下階壁抜け部分で大きく損傷した
1階の柱（都江堰）

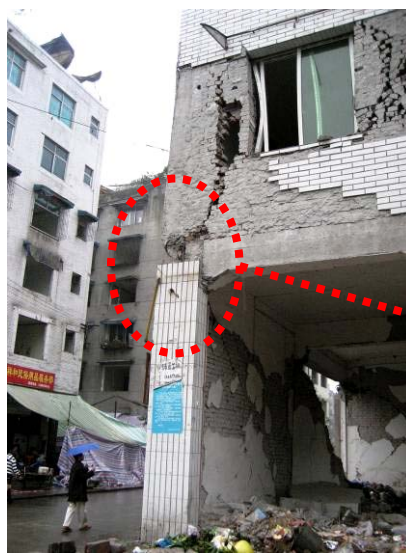
写真 18 2階で大きく減じられた柱の寸法（都江堰）

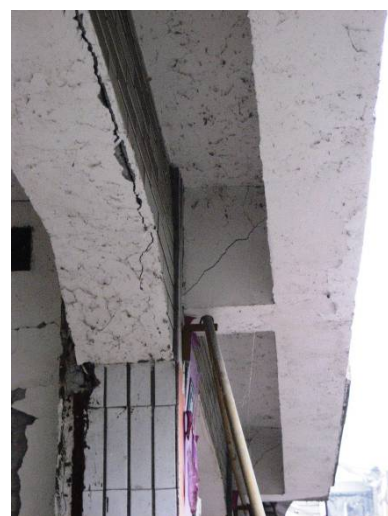
写真 19 1階柱と2階柱をつなぐ梁のせん断破壊（都江堰）

なお、張間方向の柱の位置が、1階に比べて2階の方が外側に張り出している場合があるが、その場合には、梁に大きな力が作用することからせん断破壊している場合が見られた(写真19)。

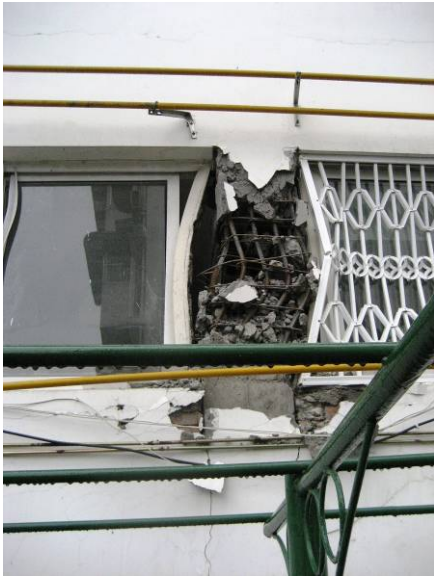
写真20 短柱のせん断破壊 (都江堰)

柱が曲げ降伏する前にせん断破壊で脆性的に壊れる被害形式(写真20)であり、多くの柱がせん断破壊すると、落階の危険性もある。

その原因は、柱に腰壁等が取り付けくことで内法長さが短くなり、入力せん断力が大きくなるが、柱のせん断耐力がそれを上回っていないことである。

この破壊を防止する対策としては、短柱の場合の大きな入力せん断力よりも柱のせん断耐力を上回るように、多くのせん断補強筋を配する等の設計を行うことである。ただし、腰壁が先に壊れて短柱とはならない場合もあり(写真21)、そのコントロールは容易ではない。このような壁が取り付けく柱の挙動を実験等によりよく調べる必要がある。これは、そのまま日本にもあてはまる課題である。

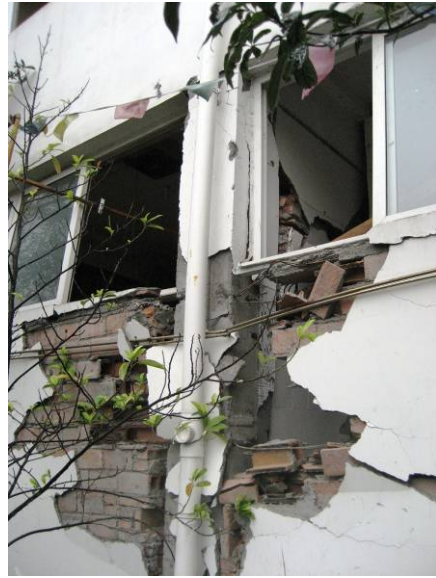
写真21 腰壁が先に壊れて短柱とはならなかった柱 (写真20と同じ建物)

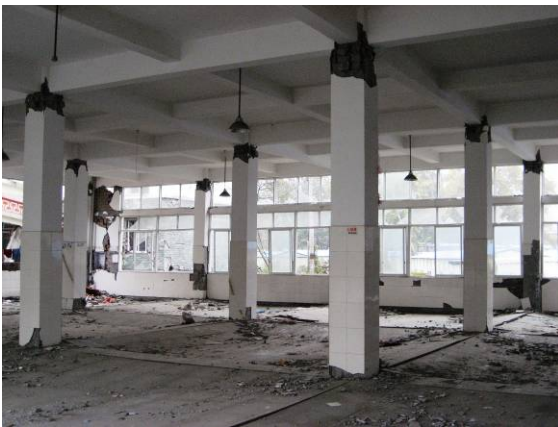
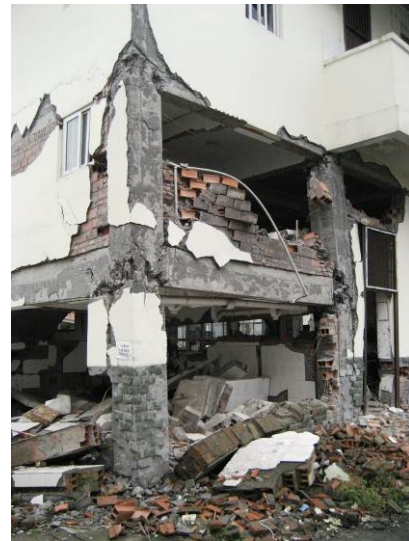
写真22 柱頭・柱脚の曲げ破壊 (映秀)

写真23 柱頭・柱脚の曲げ破壊 (映秀)

写真22、23のように、柱の頭部および脚部で曲げ破壊し、鉄筋の座屈やコンクリートの圧壊等が見られる破壊で、最終的にはその階で倒壊する危険性もある。

原因は、梁よりも先に柱にヒンジが出来ることであり、一般に推奨されている weak beam strong column の考え方が実現できていないことである。この破壊を防止するためには、柱軸力を考慮した上で、柱と梁の曲げ耐力比を適切に設定するといった設計が求められる。日本でも1995年の兵庫県南部地震で梁よりも柱の先行降伏やせん断破壊が多く見られたことから、例えば構造計算ルート2-3では、確実に梁降伏を先行させるような規定の改訂が行われた。

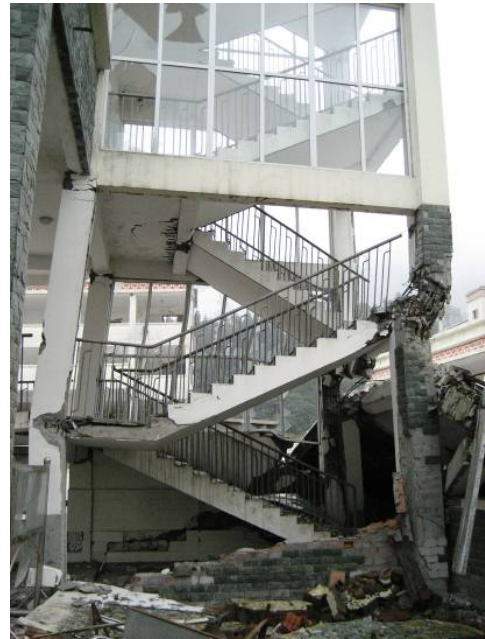
写真24は階段が取り付けく柱の破壊であり、特に短柱となった柱の部分では、大きな強制変形を受けるために4)の「柱頭・柱

写真24 階段が取り付けく柱の破壊(映秀)

脚の曲げ破壊」が生じ易くなり、また、大きなせん断力が作用することにより 3)の「短柱のせん断破壊」も生じ易い。これらに起因する損傷が進むと、落階につながることもあり得る。この対策としては、階段も考慮して架構の応力を算定するか、階段に壁を設けて水平力を伝達できるようにするといった方法が考えられる。なお、日本では階段に作用する水平力は階段が取り付く壁に負担させるか、もしくは隣接する建物に負担させる設計が一般的であるが、このような抵抗要素の明確化は有効な設計上の考え方であると思われる。

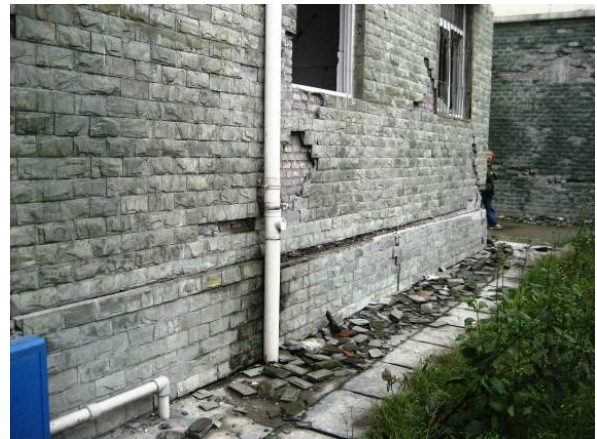
写真25 基礎と上部構造のずれ(映秀)

写真 25 は、基礎梁と上部構造の枠組み組積造の間にずれが生じた被害形式である。この原因としては、写真 26 に示すように、枠柱の主筋が基礎梁に緊結されていないことにある。

ただし、多少のずれであればこれを許容することにより、上部構造への入力せん断力を小さくしてその被害を軽減できる可能性もあり、今後研究的に検討すべき課題と考えられる。

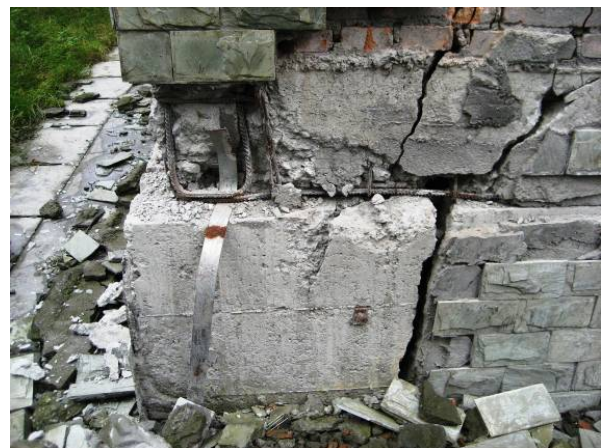
写真26 写真25の基礎と柱脚の詳細

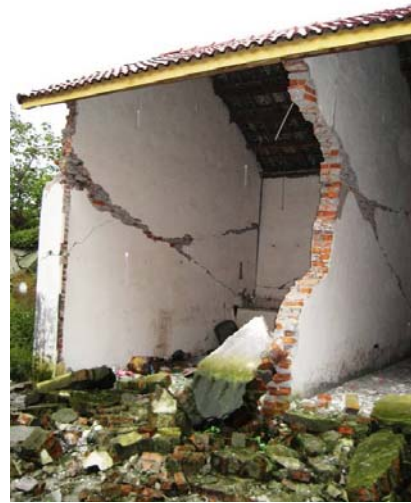
組積壁は一般に、面内方向力（壁面に平行な力）には比較的強いが、面外方向力（壁面に直交する力）に対する抵抗力はあまり大きくはない。そのため、面外方向力には直交壁で抵抗するのが有効であるが、当該壁と直交壁の接合部の強度が充分でない場合には、その部分で分離するように破壊し、結果として壁は面外方向へ転倒するとともに、面内方向力へも抵抗できなくなる。写真 27 はこのような状況を示すものであるが、これは全世界の組積造建築物に共通の避けるべき課題である。

写真 27 組積壁の面外方向への破壊・転倒（漢旺）

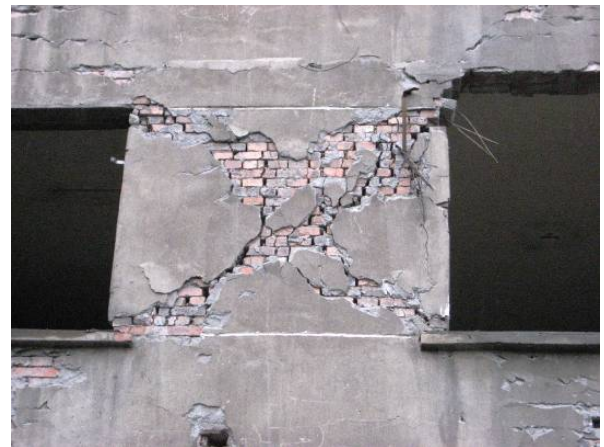
このような、面外方向への破壊が適切に防止されれば、組積壁は比較的大きな面内抵抗力を示すが、その耐力時には、小さな変形で脆的にせん断破壊することが多く、大きな損傷を受けやすい（写真 28）。よって、地震応答変形が大きくなる建築物に組積壁を利用する際には、破壊後の脱落などに対する慎重な検討が望まれる。

写真 28 組積造方立て壁のせん断破壊（都江堰）

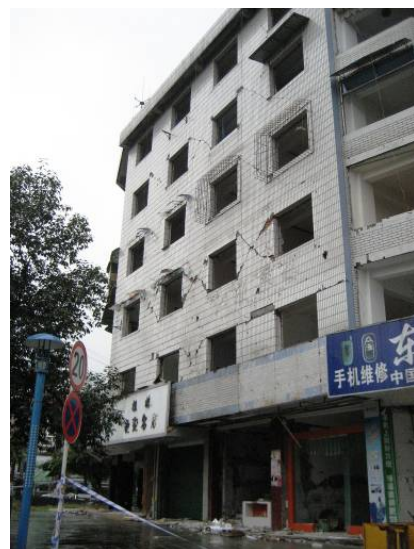
一方、組積壁を主として力を負担する部材ではなく、いわゆる非構造部材として利用している場合には、脱落の危険が適切に排除されていて、かつ、柱や梁が健全であれば、建築物の耐震性能はほとんど低下していないと考えられることから、写真 29 のような被害は許容されよう。しかしながら、地震後の建物の機能性を考慮することも今後だんだん求められてくると考えられることから、そのような要求をいかに適切に充足していくかは今後の重要な検討課題の一つである。

写真 29 非構造壁の破壊（漢旺）
