東日本大震災による津波浸水域における建築物の被害(1)

(独) 建築研究所 加藤博人・石原直・田尻清太郎・荒木康弘・壁谷澤寿一

東日本大震災による津波浸水域における建築物の被害(2)

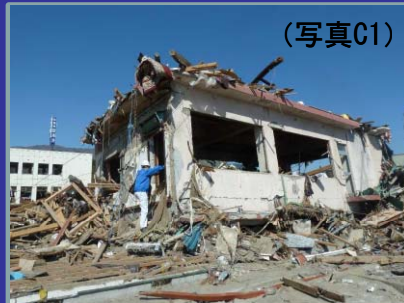
(写真C1)

- ① 層崩壊・倒壊 (写真 C1)
 - ・平屋・2階建ての建築物
 - ・津波方向に耐力壁を有していない
- ② 部分的な崩落 (写真 C2)
 - ・最上階の壁や柱が崩落
 - ・躯体がRC造、屋根がS造の大空間建築物
- ③ 転倒 (写真 C3)
 - ・4階建て以下の建築物で基礎ごと転倒
 - ・直接基礎・杭基礎でも転倒している
 - ・開口の少ない建築物が多い
- ④ 壁の面外破壊 (写真 C4)
 - ・波圧により壁がひび割れ、外側に大きくはらむ
 - ・壁筋が破断している事例も見られた
 - ・非構造壁の被害が非常に多い
- ⑤ 洗掘による傾斜 (写真 C5)
 - ・水流により基礎周辺の地盤が掘削される
 - ・直接基礎の建築物では傾斜が見られた
 - ・杭基礎は杭頭が露出しているが傾斜はしていない
- ⑥ 漂流物の衝突 (写真 C6)
 - ・ガラスや非構造壁などが衝突により破損
 - ・主な漂流物は流木や車など

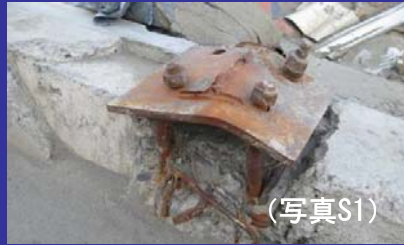
(写真S1)

① 移動・流失 (写真S1, S2)

露出型柱脚や1階(又は2階)の柱頭接合部の破壊により、建築物が移動・流失した被害例である。

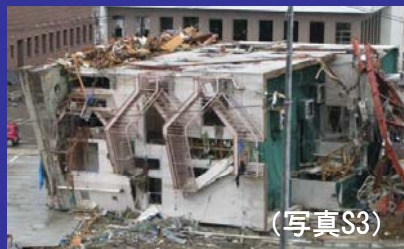
(写真S3)

② 転倒・崩壊 (写真S3, S4)

基礎が一体のまま生じた建築物全体の転倒や、2階建ての1階部分の層崩壊などが見られた。

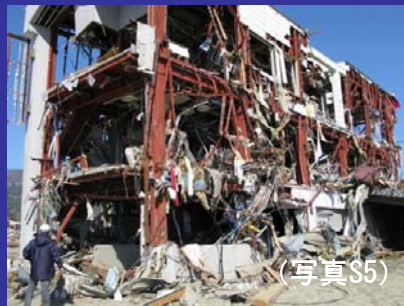
(写真S5)

③内外装材の流失等と骨組の残存 (写真S5, S6)

内外装材は破壊され流失し、2次部材にも損傷が見られるが、構造躯体である柱梁等の骨組は残存した例が比較的多く見られた。津波来襲時に早期に外装材が流失し、構造躯体に作用する外力が小さくなったことが残存の要因として挙げられる。残存骨組の中には、大きな残留変形が見られるもの、水流の出口となったために開口部回りが大きく損傷・破壊されたもの、漂流物の衝突によって柱等に大きな変形が生じたもの、などがあつた。

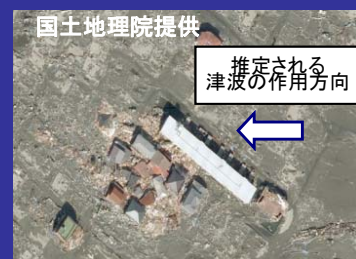
- 1) 残存建築物が津波作用方向の上流に無い事例
- ①構造用仕様が優れ、津波の作用方向に対し平面全体を通して開口が多い構造形式 (写真W3)
 - ②1階RC造(ピロティー形式、津波の作用方向に対し開口を有する壁式構造)とする立面併用構造 (写真W4)
 - ③津波の作用方向に面する建築物の隅部の柱・外壁面を流失する事例
- 2) 残存建築物が津波作用方向の上流に有る事例
- ①残存建築物が大規模な建築物の場合、下流に建つ木造建築物は構造仕様に関係なく残存 (写真W5)
 - ②残存建築物が小規模な建築物の場合、下流に建つ木造建築物は構造仕様が優れたものが残存 (写真W6)
