平成12年5月24日関東北部で発生した^{こうひょう}降雹被害

Hail Damage in Northern Kanto District on May 24, 2000

奥田泰雄^{*1} 伊藤 弘^{*2}
Yasuo OKUDA^{*1} and Hiroshi ITO^{*2}

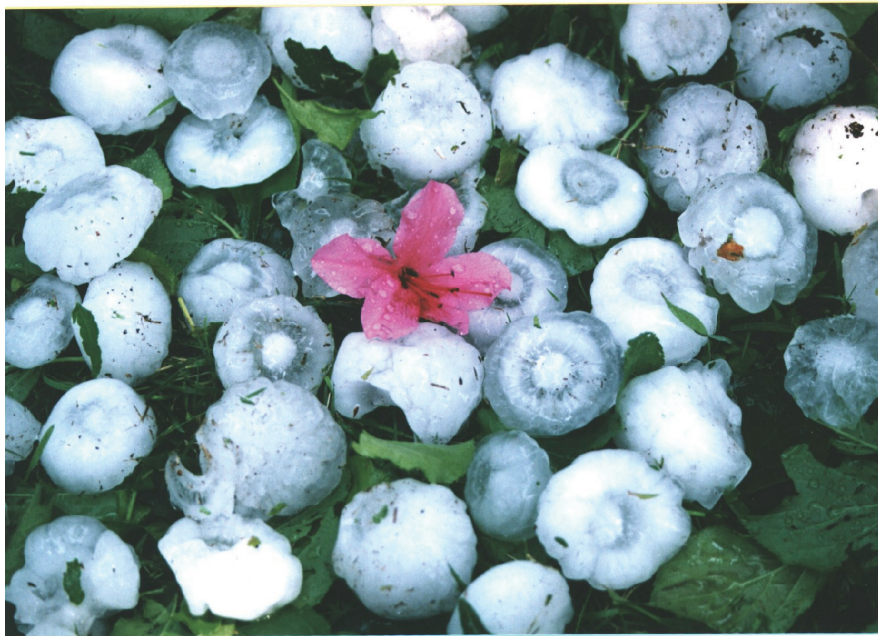
平成12年5月24日正午過ぎから午後1時頃にかけて、茨城県南部と千葉県北部で降雹による被害が発生した。翌日の新聞・テレビでは、学校の窓ガラスが数多く割れた、利根川にかかる国道6号線大利根橋でトラックが転倒した、ゴルフ練習場の鉄柱が倒れた、農作物に大きな被害が発生した等、降雹による被害と強風による被害が混在した報道¹⁾がなされていた。そこで、建設省建築研究所では、現地での被害状況を詳細に調査し、どのような原因で被害が発生したのか検討を行った。ここでは、その被害概要と被害要因について報告する。なお、雹とは直径5mm以上の氷粒のこと²⁾で、関東地方では群馬県に被害が多いとされる。今回の雹の大きさは茨城県取手市と千葉県我孫子市でピンポン玉大、千葉県佐倉市でミカン大だったことが報道されている。図1は千葉県佐倉市で撮影された雹の写真で、撮影者は雹の直径が5~6cmもあったことを報告している。

図1 雹の写真(千葉県佐倉市の^{とちやま}棚山 昇氏の提供)
降雹後約20分後に撮影されたもので、雹の中の構造が見える。

茨城県取手市と千葉県我孫子市消防本部での地上気象観測によると、最大瞬間風速はそれぞれ31.2m/s(風向NNE)と29.1m/s(同NW)で12:20頃に観測されている。また、10分間降水量はそれぞれ17.5mmと10.5mmで12:20から12:30の間に観測され、その前後ではほとんど降水は観測されていない。図1に示すような大きな雹が溶けるにはかなりの時間を要することから、この降水量の数値には雹による降水量は含まれていないと考えられる。

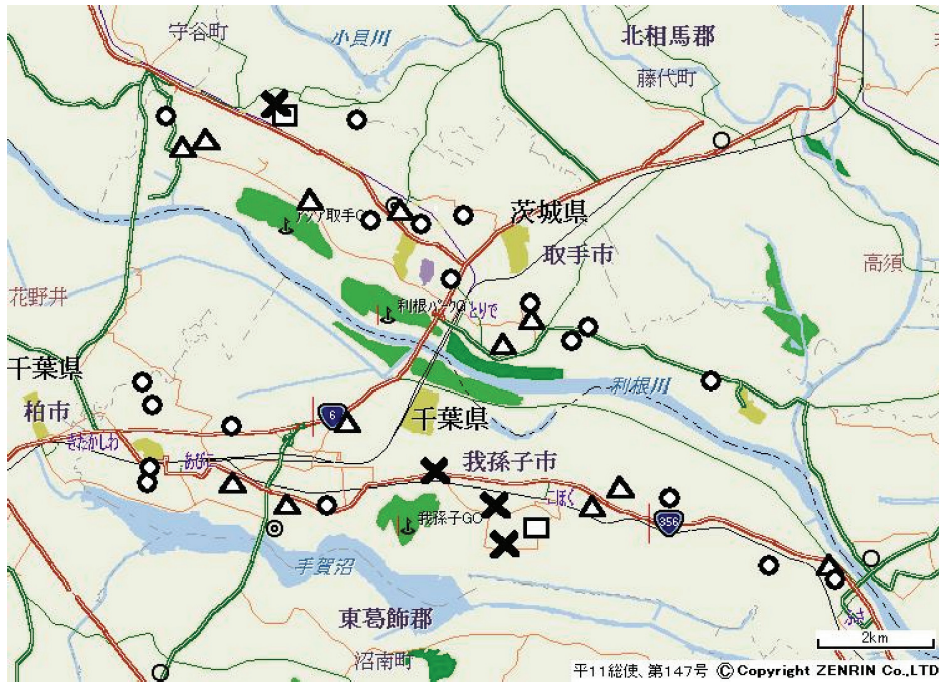
図4 取手市と我孫子市における小中学校のガラスの被害分布
割れた窓ガラスの枚数 ○:0~9, △:10~99, □:100~299, ×:300~

茨城県取手市と千葉県我孫子市の小中学校での窓ガラスの破損枚数は約1500枚にも上った。割れたガラスの大半は厚さ3mmのフロート板ガラスで、厚さ6.8mmの網入り板ガラスや線入り板ガラスはほとんど割れていなかった。図4は各学校における窓ガラスの破損枚数をもとに作成した被害分布図である。図の中央を東西に流れる利根川を挟んで北側に取手市、南側に我孫子市が位置している。図中の○・△・□・×印が小中学校の位置を示し、両市の市街地にほぼ均等に分布している。○・△・□・×印はそれぞれ窓ガラスの破損枚数が0~9・10~99・100

~299・300~に対応する。この分布図の特徴は、窓ガラスの破損枚数の多い地域が高々数km程度の極めて狭い地域に、局所的に点在している点である。小中学校の窓ガラスの破損枚数が多かった我孫子市湖北台では、92棟の団地北面の窓ガラスがほとんど破損したと報告されている。筆者らも我孫子市湖北台で被害調査を行ったが、大半の建築物や樹木は北側に被害を受けていた。図5は我孫子市湖北台団地北面の被害で、ほとんど全ての窓ガラスが割れ、コンクリートの外壁には無数の衝突痕があった。また手前の樹木は北側だけが葉を落としていた。

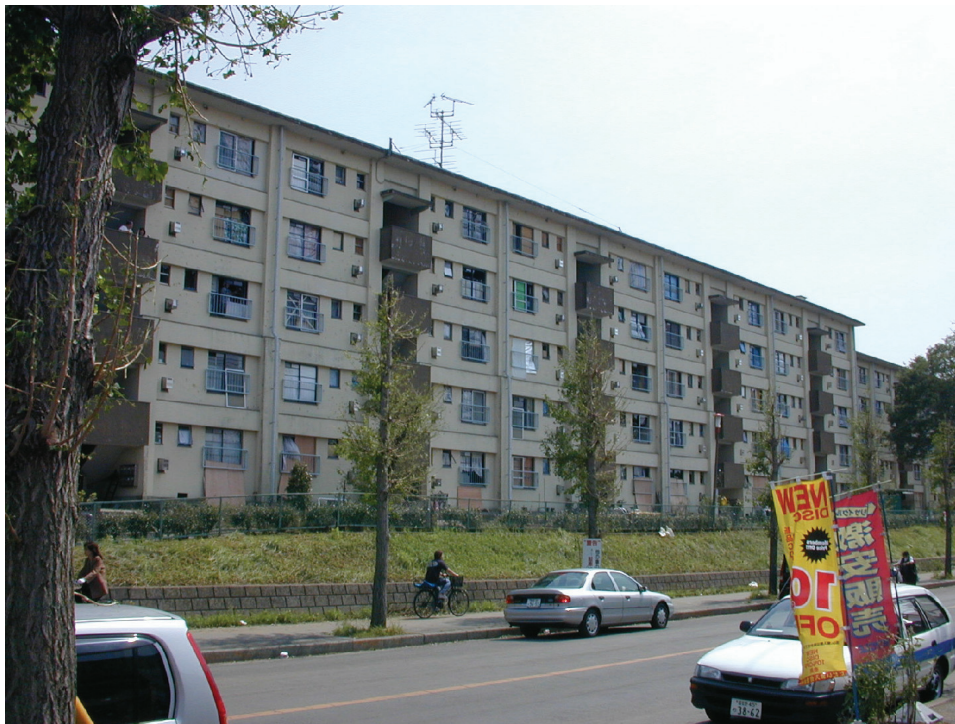
図5 団地北面の被害（我孫子市）被害の2日後に撮影した。

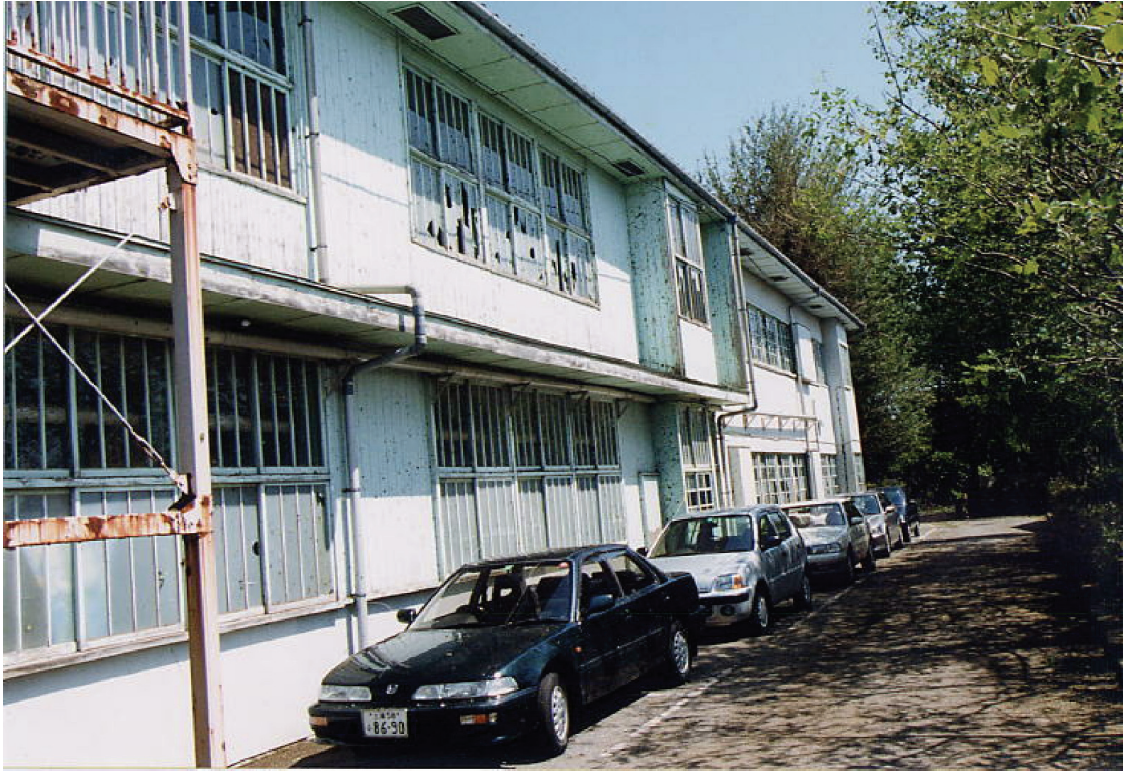
図6 校舎の窓ガラスの被害（我孫子市教育委員会提供）
校舎の2階の窓ガラスは丸い穴が無数に開いている。窓の上段部のガラスがあまり割れていないのは、大きく張出した庇の影になったものと思われる。

- ① 窓ガラスの破損状況は風圧力によって破損した形態ではなく、物が当たって割れた形態である（図 6 参照）。割れたガラスのほとんどは北面の窓ガラスで、破損した窓ガラスが取り付けであったアルミサッシにも雹の衝突痕が見られる（図 7 参照）。
- ② 木製の扉にまで無数の穴が開いている（図 8 参照）。さらに、建築物の外壁にも無数の衝突痕が確認された。
- ③ 目撃者からのヒアリングでは、窓ガラスの破損直後、多量の雹が室内に入ってきたという。また、一瞬にして 5m 先が見えなくなるほどの雹が降ってきた、という情報もある。
- ④ 破損した窓ガラス周辺の建築物の部分や樹木、看板、電柱などに強風による目立った損傷が見られない。

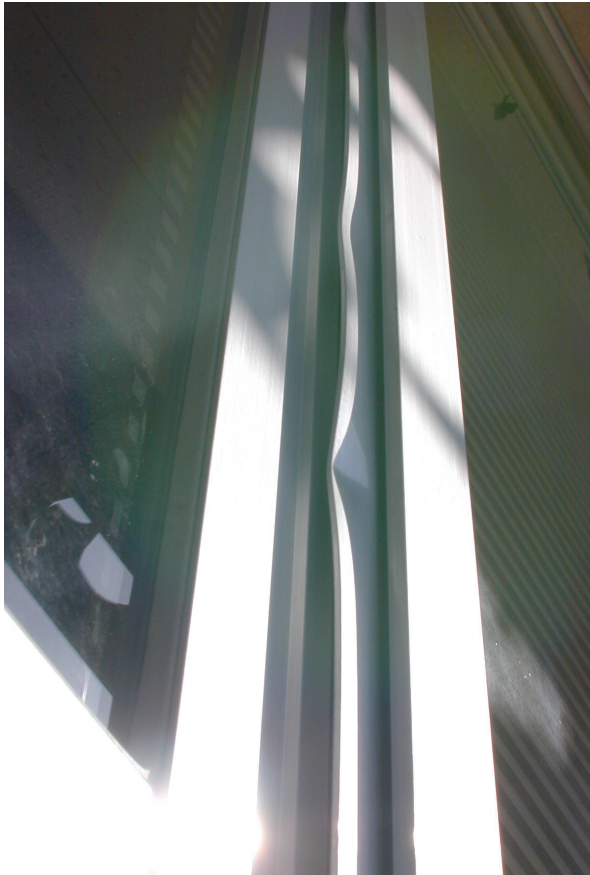
図7 校舎のアルミサッシの被害（取手市内）
アルミサッシが雹の衝突によって湾曲している（窓ガラスは新しく入れられていた）

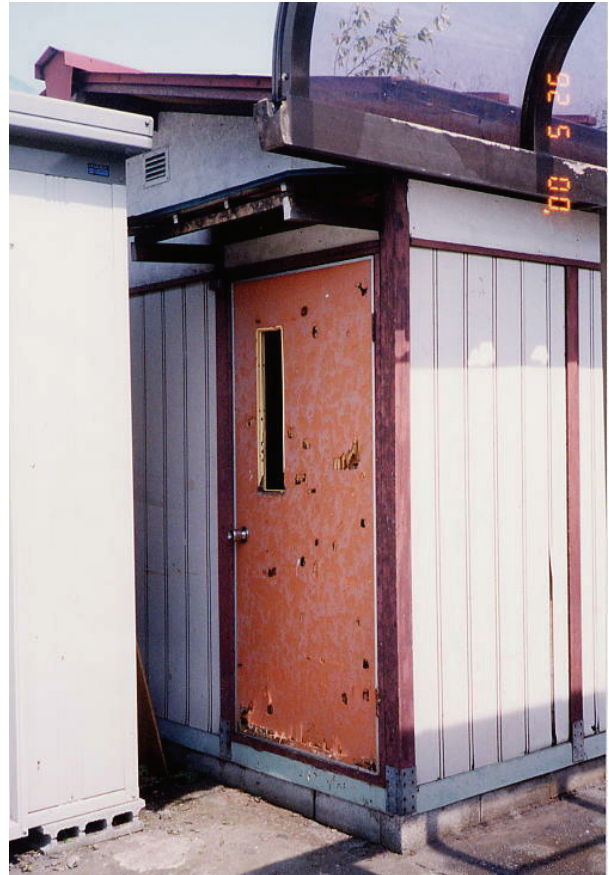
図8 物置扉の被害（我孫子市内）
木製の扉に無数の穴が開いている。中には裏側の板も打ち抜いて貫通しているものもある。
