## 第3章 多数回繰り返し荷重を受ける鉄骨造3層実大架構等の構造実験と疲労曲線の検証

### 3.1 既存鉄骨造高層建築物から切出した部分骨組の実験と疲労曲線の検証

#### 3.1.1 背景・目的

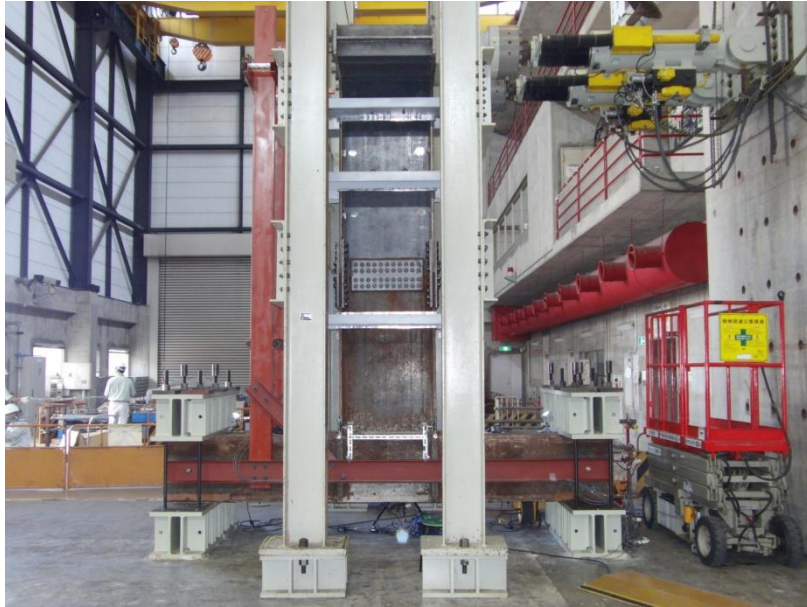
写真 3. 1. 3-1 実験状況

定変位振幅繰返し载荷では、梁の全塑性耐力に対応する弾性相対変位 $\delta_p$ を基準とし、 $1.3\delta_p$ 、 $2\delta_p$ の2水準の変位振幅を与えた。実験は試験体が破壊（フランジ破断）するまで载荷を続けることとした。ここで、梁の全塑性時弾性変位 $\delta_p$ は式(3.1.3-1)により算出した（GC-13： $\delta_p=22.1\text{mm}$ ，GC-20： $20.9\text{mm}$ ）。

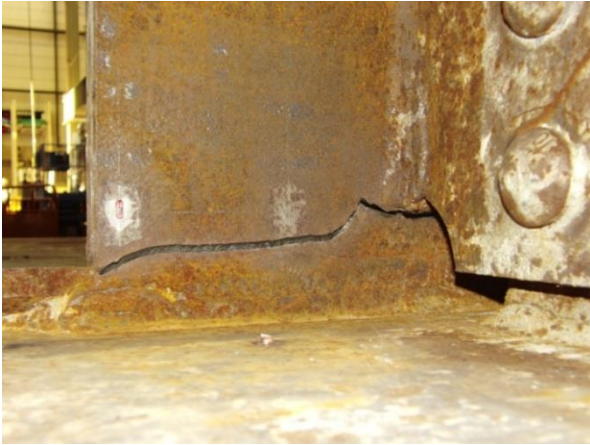
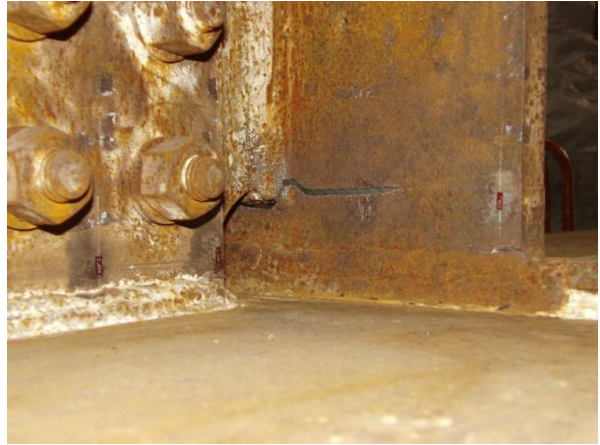
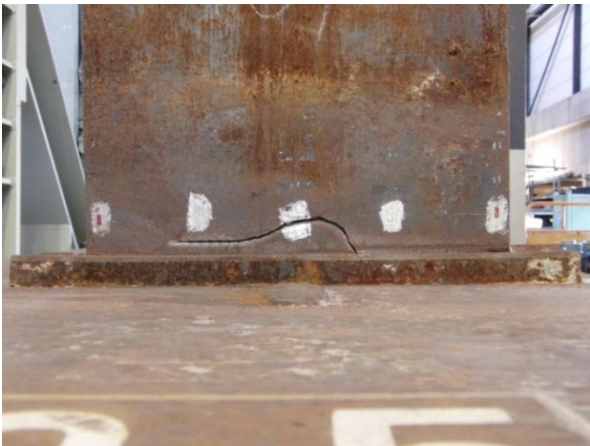
写真 3.1.4-1 最終破壊状況 (GC-13)

最大耐力や破断時の繰返し数などの主な実験結果の一覧を表 3.1.4-1 に示す。繰返し数  $N_{90\%}$ ,  $N_{85\%}$  は、履歴ループのピーク荷重が最大ピーク荷重  $Q_{\max}$  の 90%, 85% に低下した時点の繰返し数である。 $N_f$  は一方の梁フランジがほぼ全面破断した時点の繰返し数である。各試験体の最終破壊状況を写真 3.1.4-1～写真 3.1.4-2 に示す。いずれの試験体も梁フランジ母材が破断して破壊に至った。なお、どの試験体も梁端部に局部座屈は発生していない。

GC-13, GC-20 は、昨年度までの模型試験体と同様の破壊性状を示した。加力初期にスカラップ底の回し溶接止端に沿う亀裂が発生した。この亀裂が梁フランジ板厚方向および幅方向に進展し、最終的に梁フランジ端部側面（エンドタブとのスリット近傍）の溶接止端に発生した亀裂と繋がり、梁フランジ母材が破断した。なお、GC-13 の亀裂はフランジ幅片側に集中したため、ピーク荷重が最大荷重から 50% 低下するまで載荷を継続した。荷重 50% 低下時に亀裂はフランジ幅の約 3/4 まで進展している。

- 1) 実物を切出した試験体は、昨年度までの模型試験体と同様の破壊性状を示した。加力初期にスカラップ底の回し溶接止端に沿う亀裂が発生した。この亀裂が梁フランジ板厚方向および幅方向に進展し、最終的に梁フランジ端部側面（エンドタブとのスリット近傍）の溶接止端に発生した亀裂と繋がり、梁フランジ母材が破断した。
- 2) 実物を切出した試験体における変位振幅と 90%耐力時およびフランジ破断時の繰返し数の関係は、H22 年度に示した梁端接合形式別の回帰式と良い対応を示す。

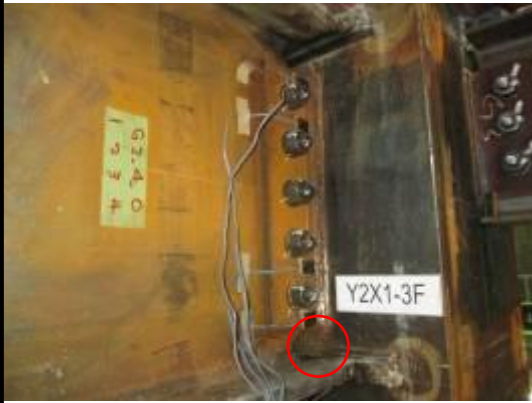
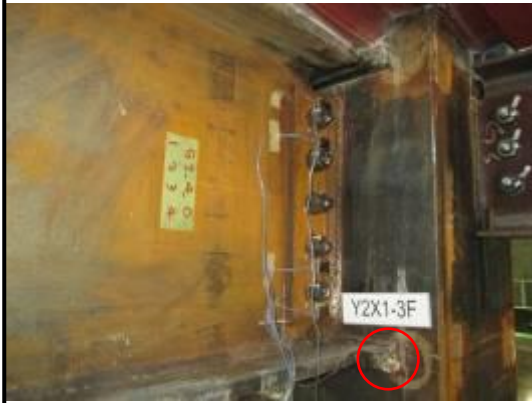
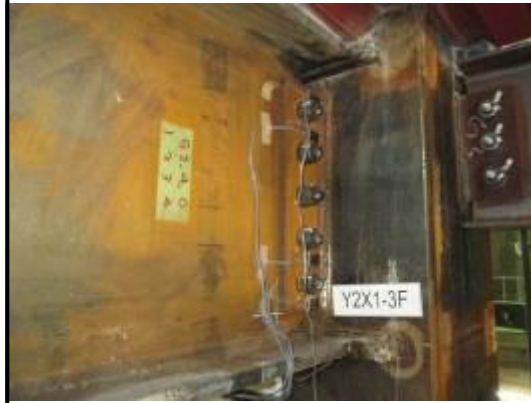
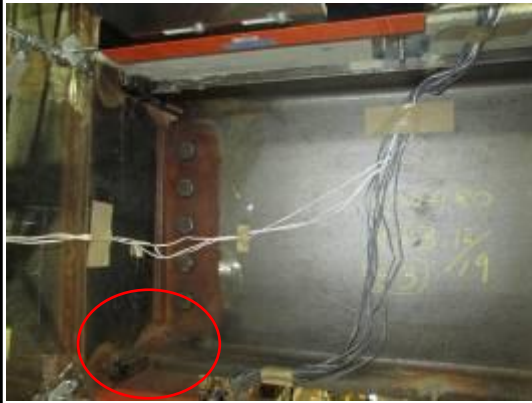
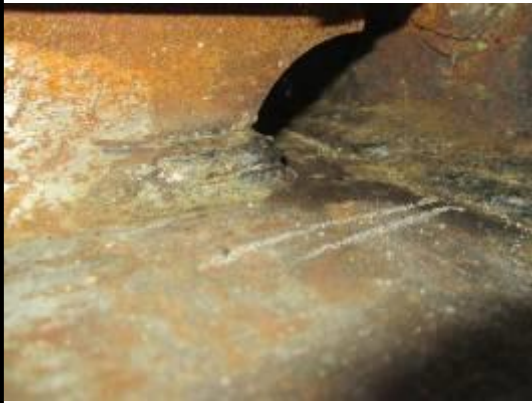
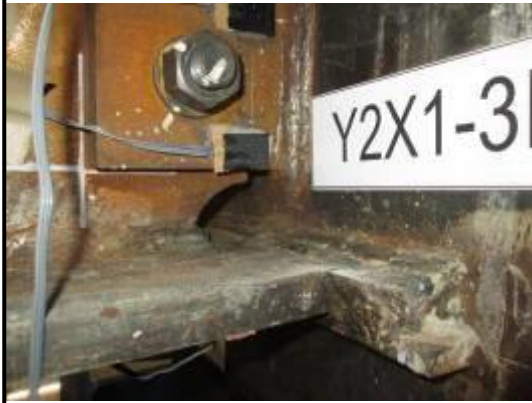
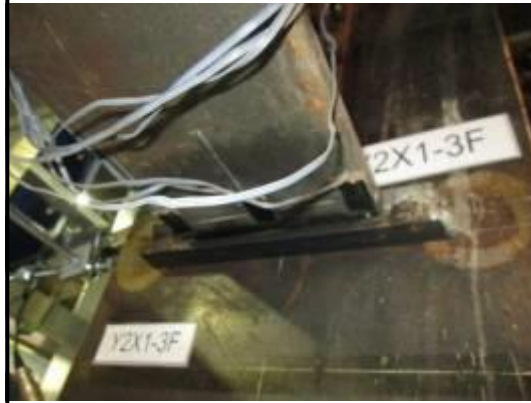
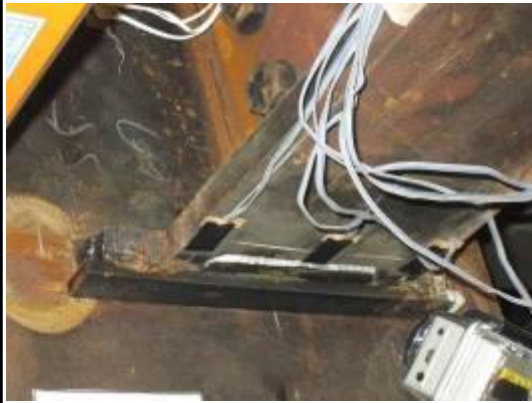
写真 3.2.6-1 梁端接合部実験経過写真(旧型現場溶接 : Y2X1\_3F)

Y2X1 3F	下スカラップ底亀裂発生 91 cycle 終了時(試験体内周より)	下フランジ溶接始末端部亀裂発生 122 cycle 地震後観察時(試験体内周より)	下スカラップ底亀裂貫通 108 cycle 終了時(試験体内周より)	下フランジ一部破断	下フランジ全断面破断 -126 cycle 加力時(試験体外周より)
接合部全景

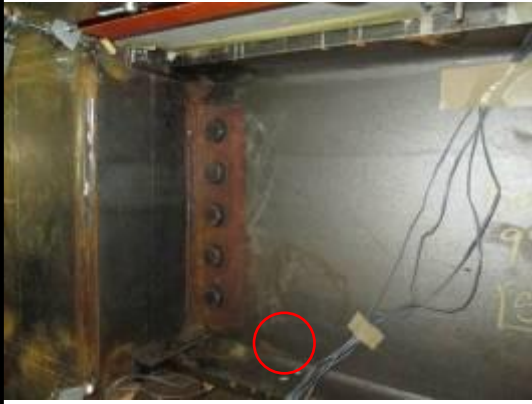
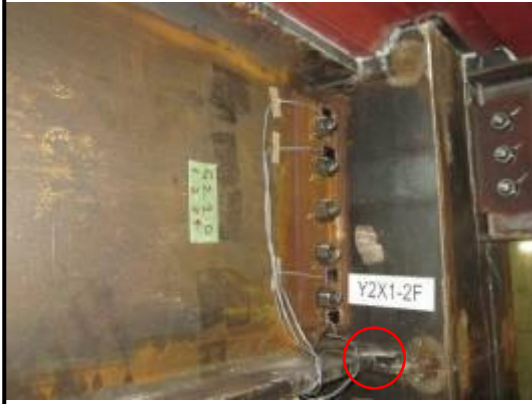
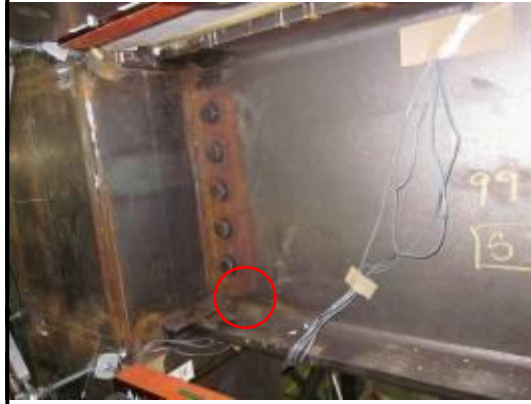
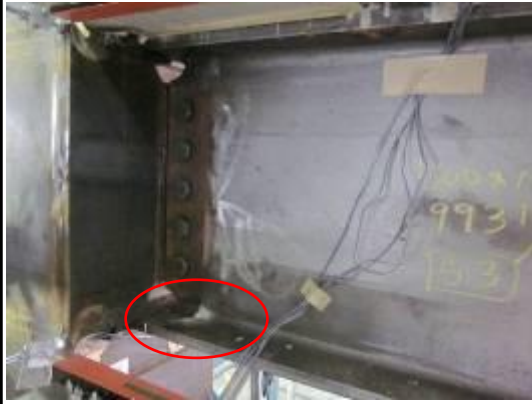
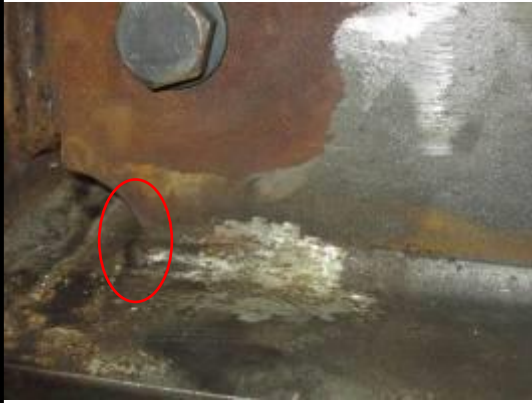
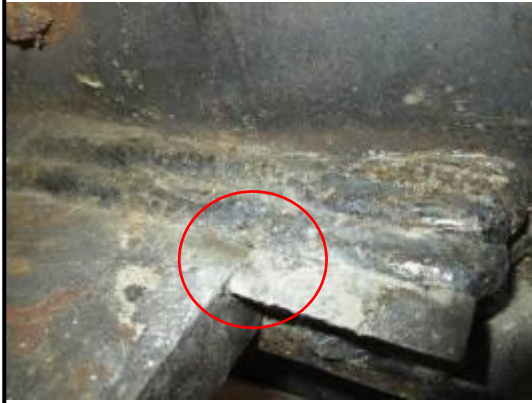
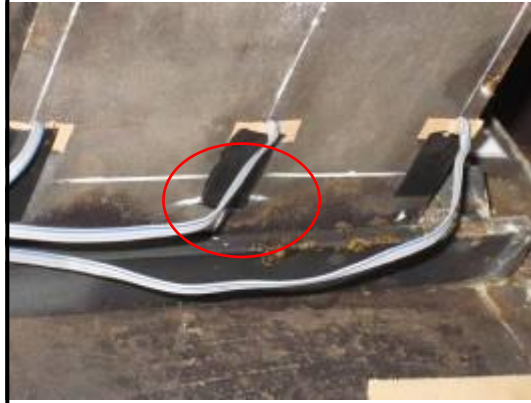
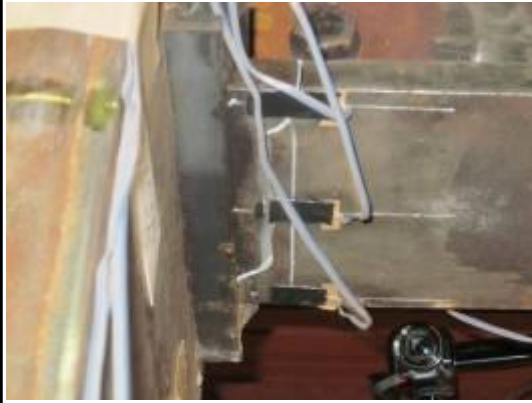
写真 3.2.6-2 梁端接合部実験経過写真(旧型現場溶接 : Y2X1\_2F)

Y2X1 2F	下スカラップ底亀裂発生 -90 cycle peak 時(試験体外周より)	下フランジ溶接始末端部亀裂発生 91 cycle 終了時(試験体内周より)	下スカラップ底亀裂貫通 -106 cycle peak 時(試験体外周より)	下フランジ一部破断	下フランジ全断面破断 -117 cycle 加力時(試験体外周より)
接合部全景

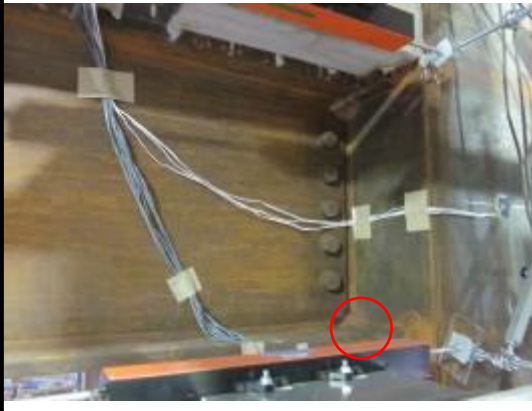
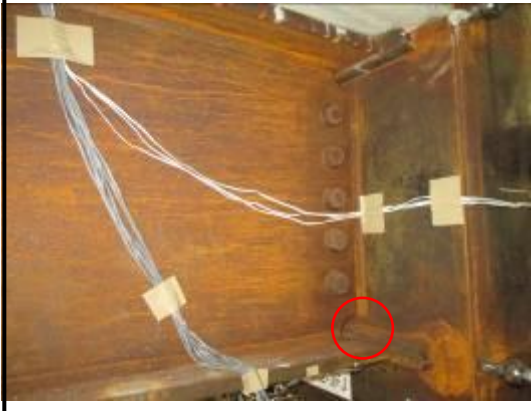
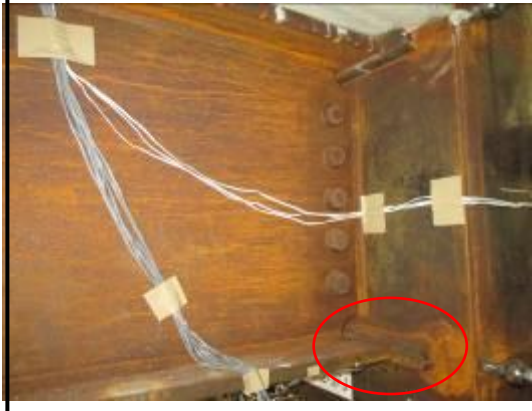
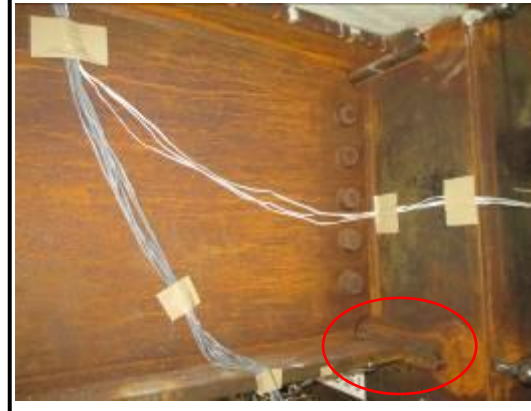
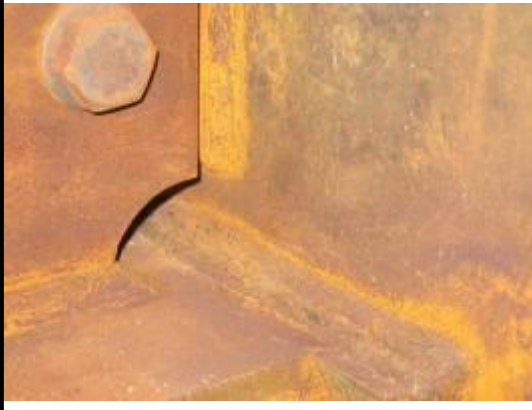
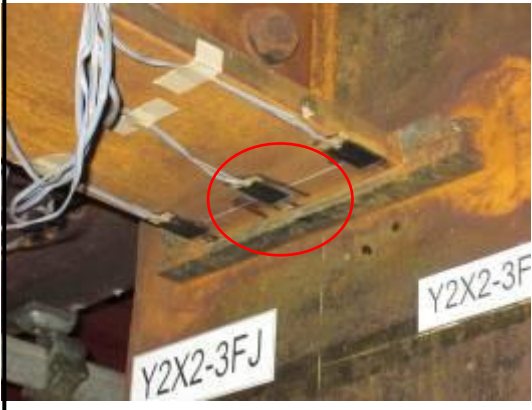
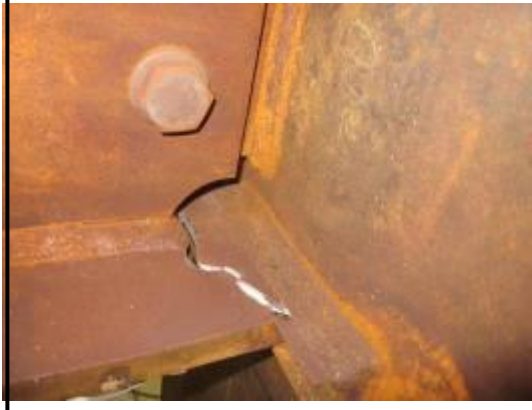
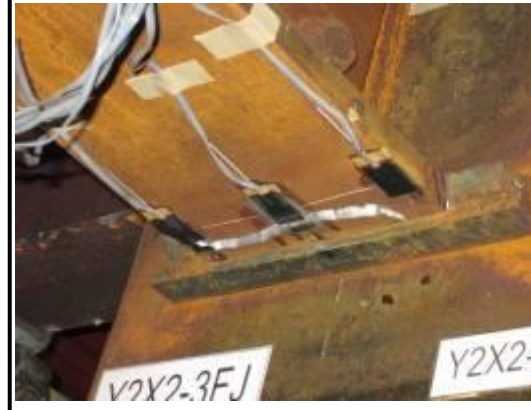
写真 3.2.6-3 梁端接合部実験経過写真(旧型現場溶接 : Y2X2\_3FJ)

Y2X2 3FJ	下スカラップ底亀裂発生 +121 cycle peak 時(試験体外周より)	下フランジ溶接始末端部亀裂発生	下スカラップ底亀裂貫通 +130cycle peak 時(試験体外周より)	下フランジ一部破断 +134 cycle 加力時(試験体外周より)	下フランジ全断面破断 +136 cycle 加力時(試験体外周より)
接合部全景

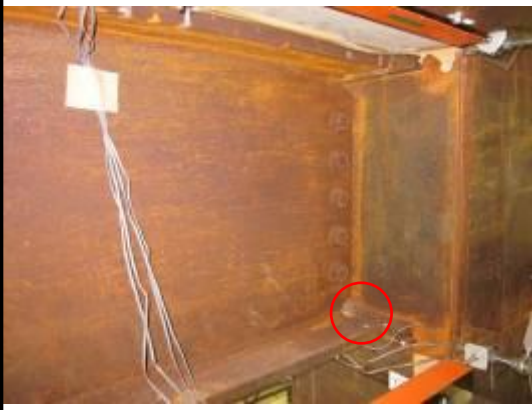
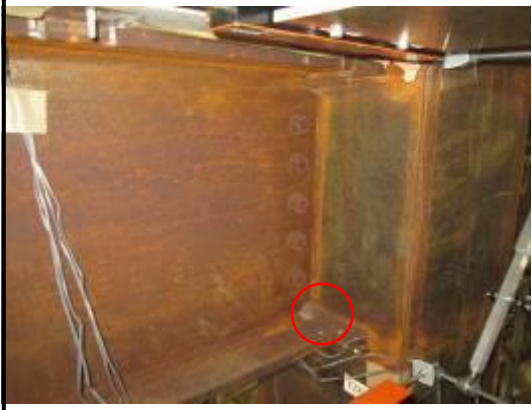
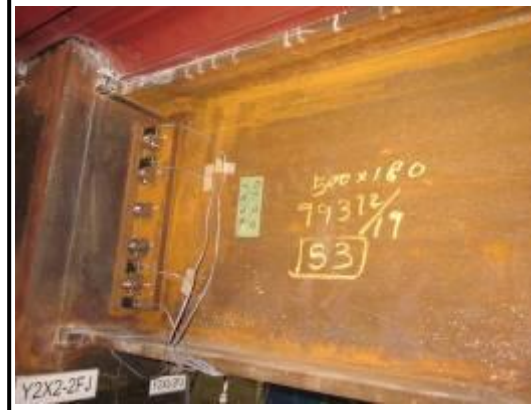
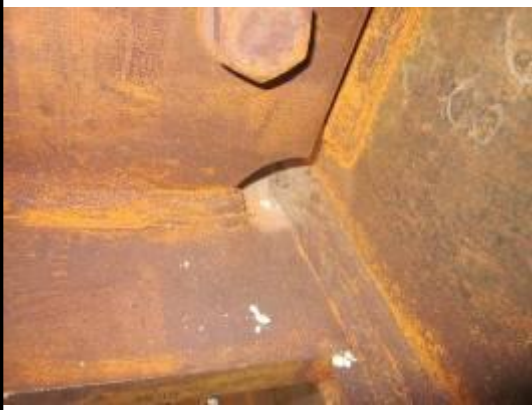
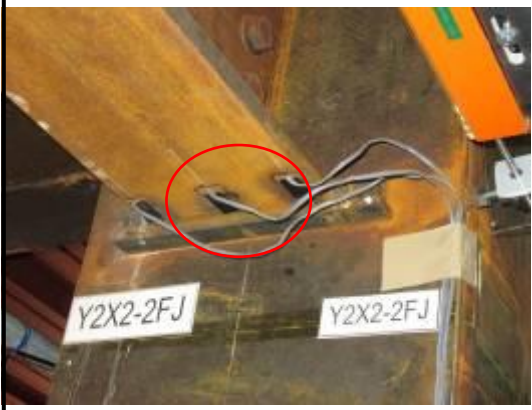
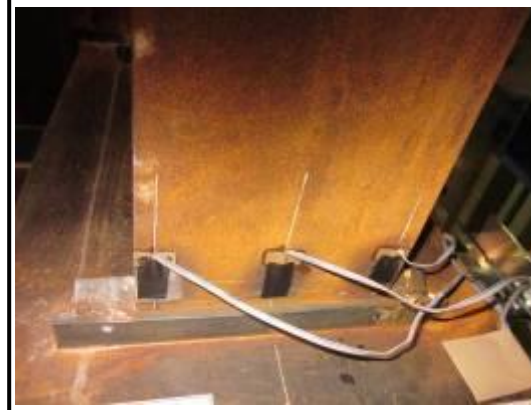
写真 3.2.6-4 梁端接合部実験経過写真(旧型現場溶接 : Y2X2\_2FJ)

Y2X2 2FJ	下スカラップ底亀裂発生 +121 cycle peak 時(試験体外周より)	下フランジ溶接始末端部亀裂発生	下スカラップ底亀裂貫通 +130cycle peak 時(試験体外周より)	下フランジ一部破断	最終状況 140 cycle 終了時(試験体内周より)
接合部全景

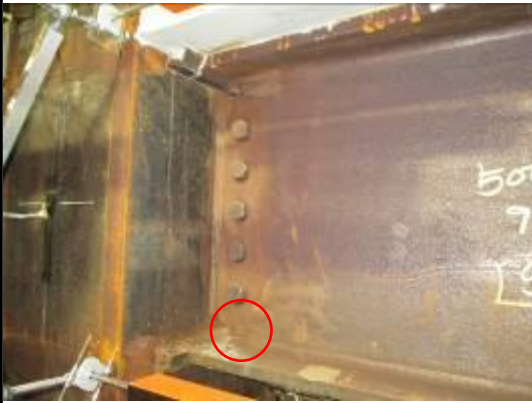
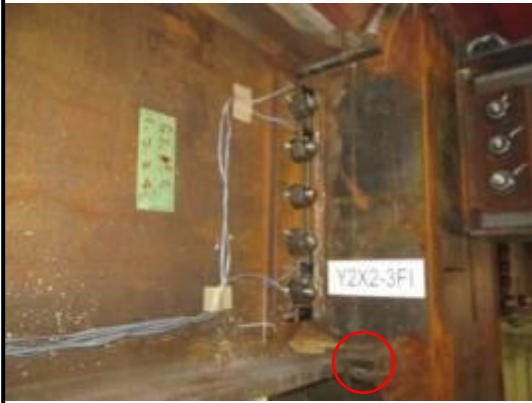
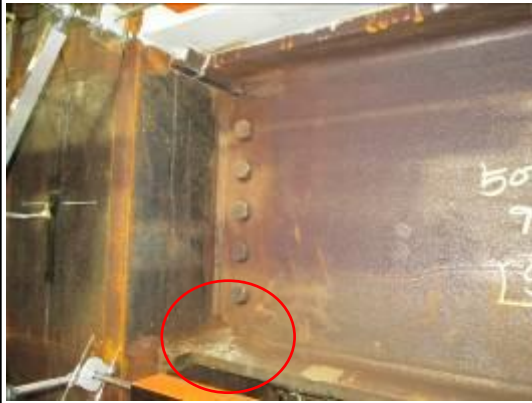
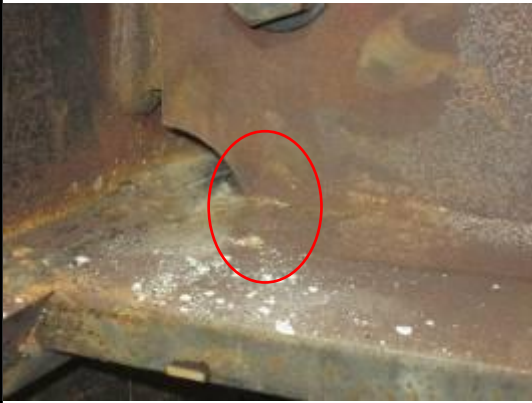
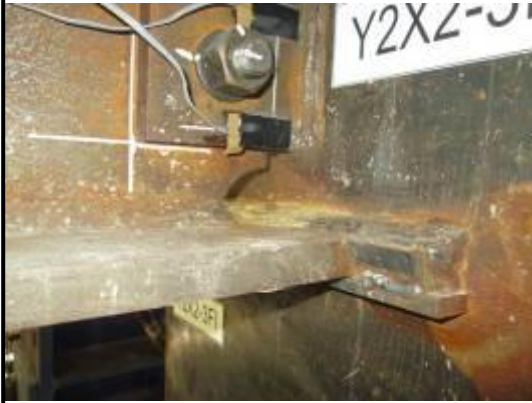
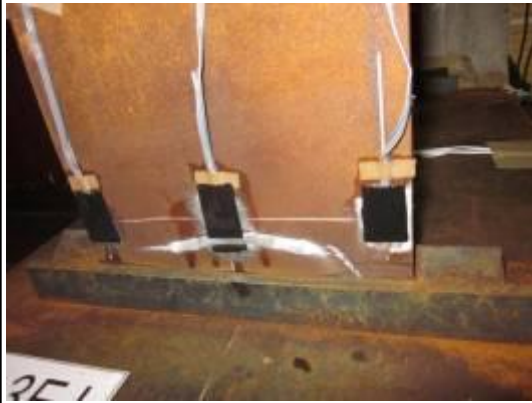
写真 3.2.6-5 梁端接合部実験経過写真(旧型現場溶接 : Y2X2\_3FI)

Y2X2 3FI	下スカラップ底亀裂発生 -90 cycle peak 時(試験体外周より)	下フランジ溶接始末端部亀裂発生 122 cycle 地震後観察時(試験体内周より)	下スカラップ底亀裂貫通 -131 cycle 加力時(試験体外周より)	下フランジ一部破断	下フランジ全断面破断 -133 cycle 加力時(試験体外周より)
接合部全景

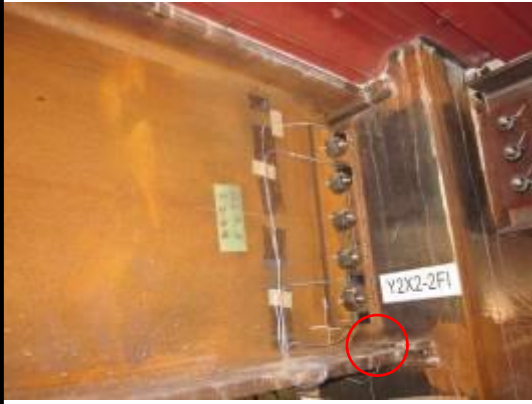
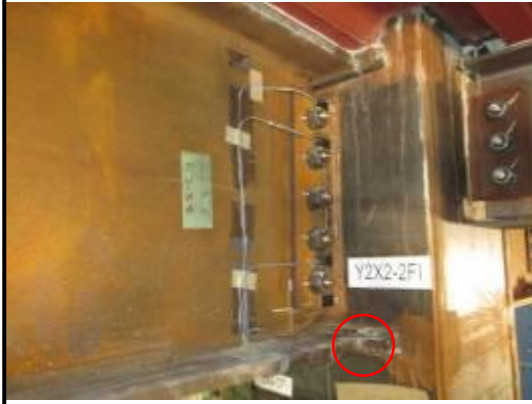
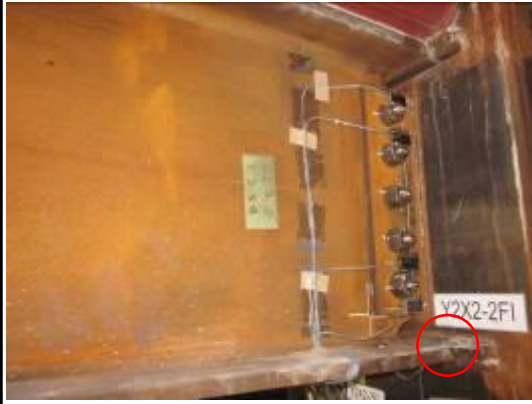
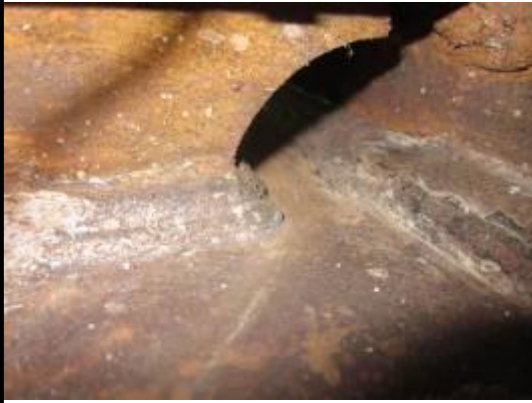
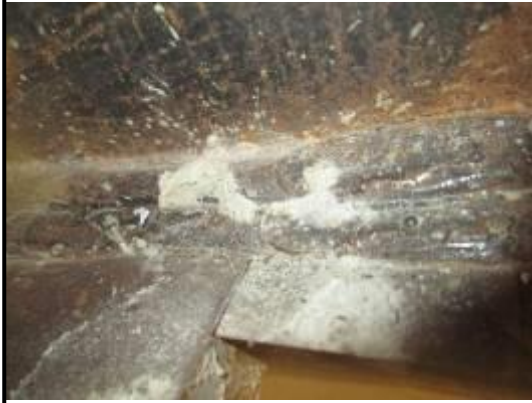
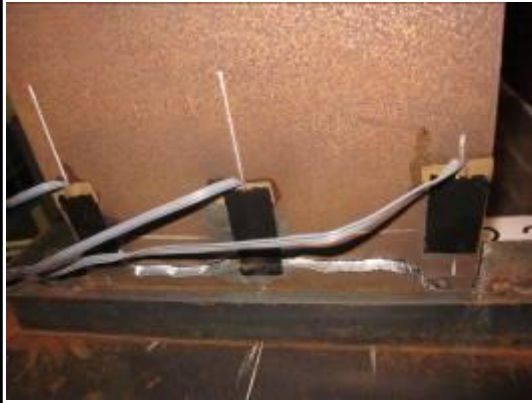
写真 3.2.6-6 梁端接合部実験経過写真(旧型現場溶接 : Y2X2\_2FI)

Y2X2 2FI	下スカラップ底亀裂発生 98 cycle 終了時(試験体内周より)	下フランジ溶接始末端部亀裂発生 122 cycle 地震後観察時(試験体内周より)	下スカラップ底亀裂貫通 -134 cycle 加力時(試験体外周より)	下フランジ一部破断	下フランジ全断面破断 -135 cycle 加力時(試験体外周より)
接合部全景

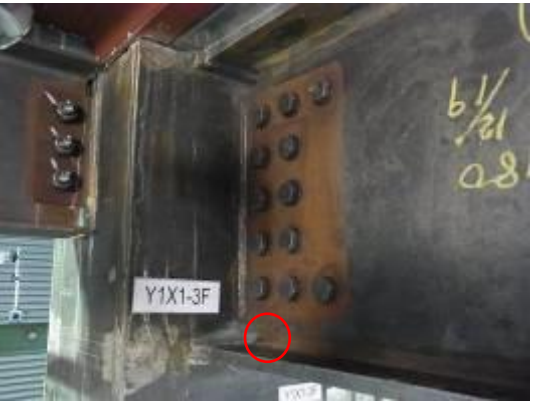
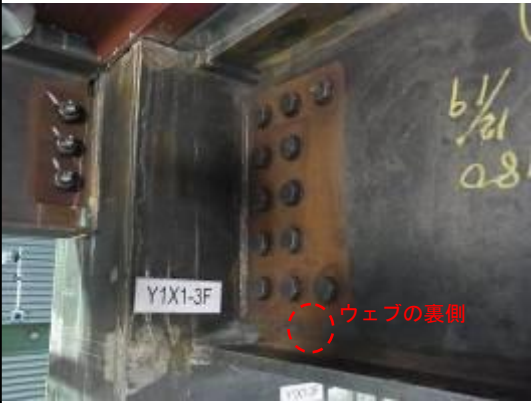
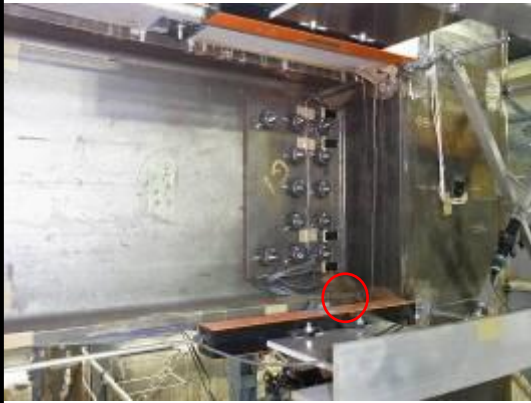
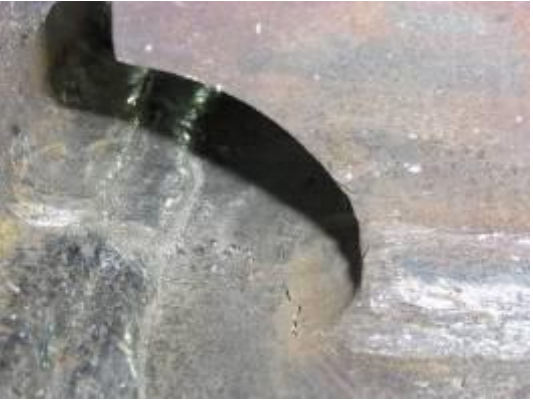
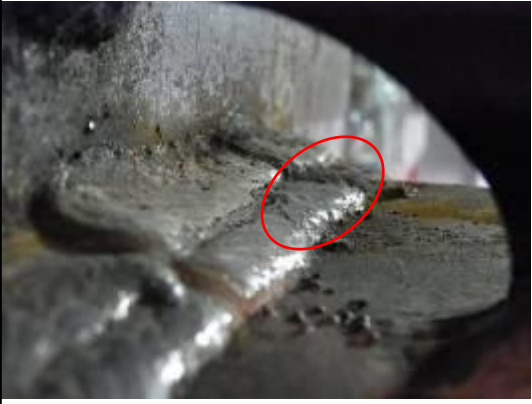
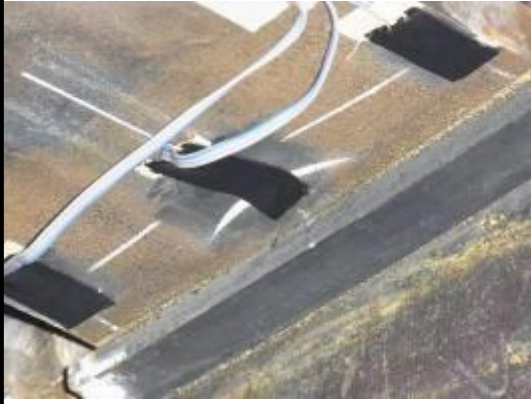
写真 3.2.6-7 梁端接合部実験経過写真(新型現場溶接 : Y1X1\_3F)

Y1X1	下スカラップ底亀裂発生	下フランジ溶接始末端部亀裂発生	下スカラップ底亀裂貫通	下フランジ一部破断	下フランジ全断面破断
3F	108 cycle 終了時(試験体内周より)	108 cycle 終了時(試験体内周より)	-131 cycle peak 時(試験体外周より)		140 cycle 終了時(試験体内周より)
接合部全景

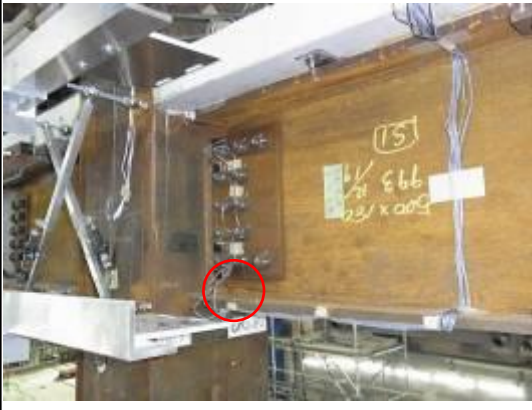
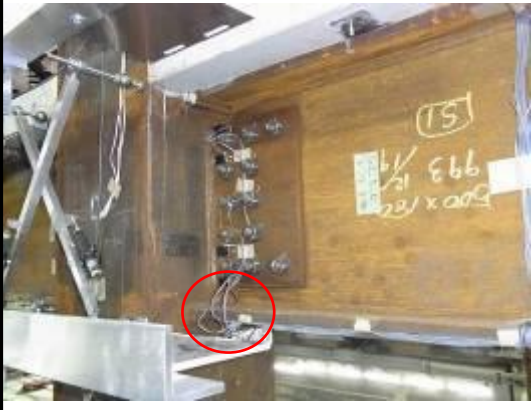
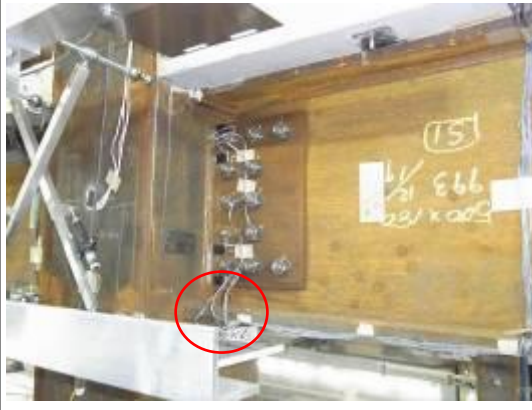
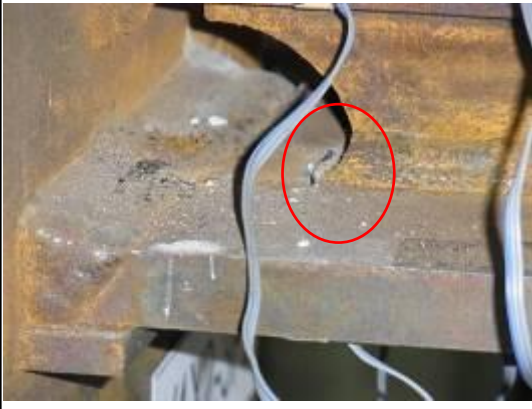
写真 3.2.6-9 梁端接合部実験経過写真(新型現場溶接 : Y1X2\_3FJ)

Y1X2 3FJ	下スカラップ底亀裂発生 +131 cycle peak (試験体外周より)	下フランジ溶接始末端部亀裂発生	下スカラップ底亀裂貫通	下フランジ一部破断 +134 cycle 加力時(試験体外周より)	下フランジ全断面破断 +136 cycle 加力時(試験体外周より)
接合部全景

+91 サイクルピーク時に、側柱の 2 階 I 端側梁端(Y2X1\_2FI)の下スカラップ底に亀裂が発生した後、-121 サイクルピーク時に下スカラップ底の亀裂が貫通し、-130 サイクルピーク時に下フランジが全断面破断した。一方、中柱においては、+131 サイクルピーク時に 3 階 J 側梁端(Y1X2\_3FJ)に下スカラップ底の亀裂が発生し、全ての梁端接合部に損傷が確認された後、+134 サイクル加力時には、下フランジが部分破断し、+136 サイクル加力時に下フランジが全断面破断した。なお、この間の-133 サイクル加力時に、3 階側柱の I 側梁端(Y1X1\_3FI)の下フランジが破断し、側柱に取り付く全ての新・旧現場溶接梁端の破断が確認されている。140 サイクル加力終了時までには中柱の 2 階 J 端側梁端(Y1X2\_2FJ)を除く全ての梁端が破断し、加力を終了した。

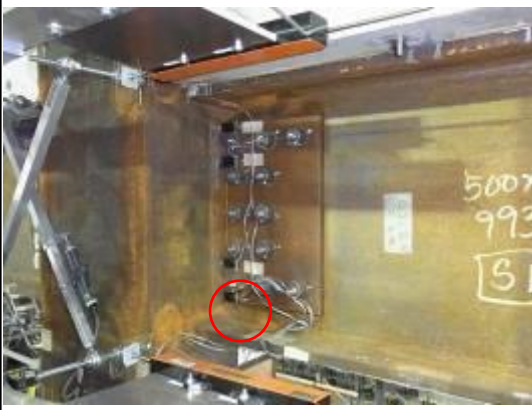
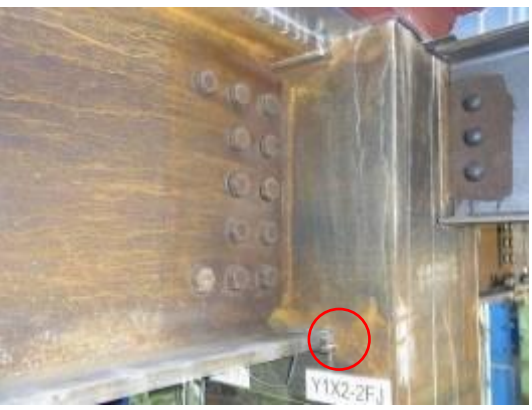
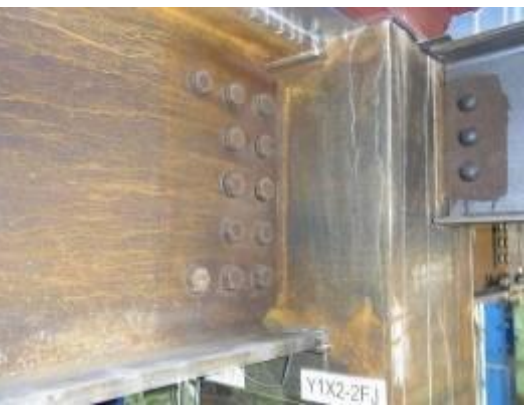
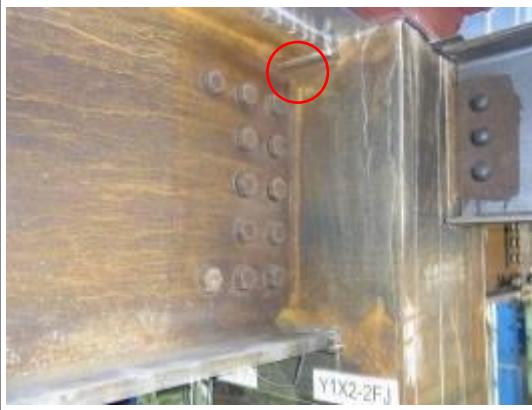
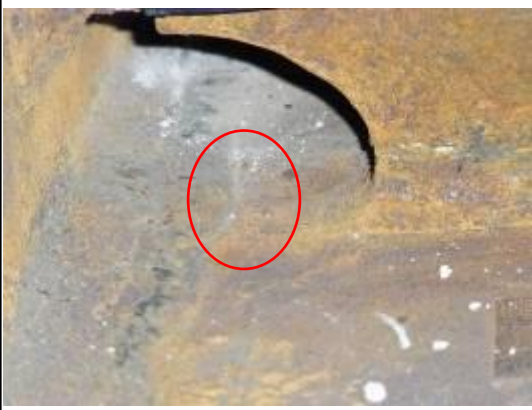
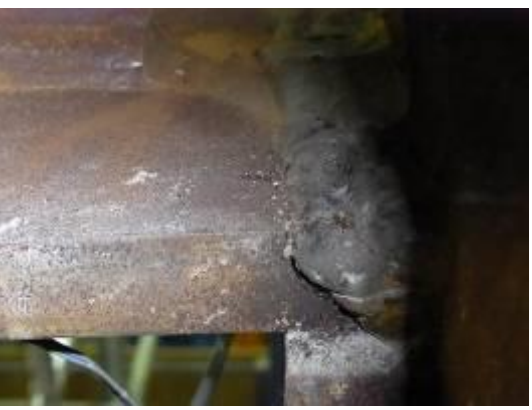
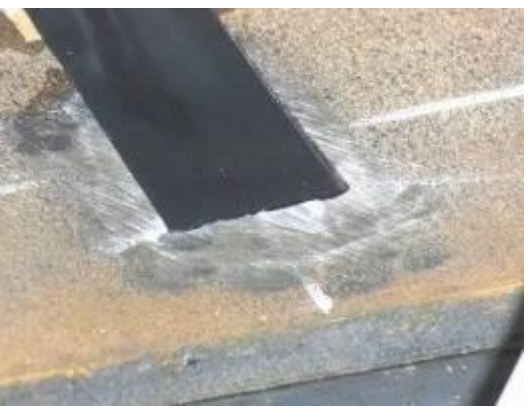
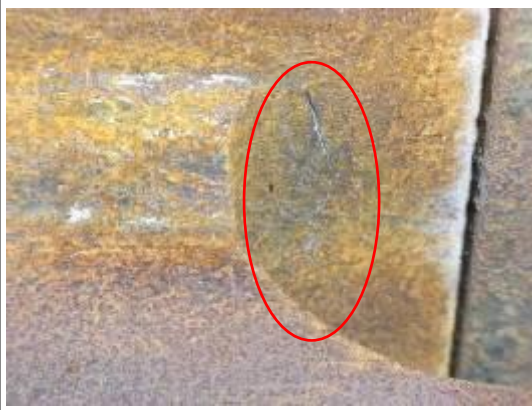
写真 3.2.6-10 梁端接合部実験経過写真(新型現場溶接 : Y1X2\_2FJ)

Y1X2 2FJ	下スカラップ底亀裂発生 +106 cycle peak 時(試験体外周より)	下フランジ溶接始末端部亀裂発生 140 cycle 終了時(試験体内周より)	下スカラップ底亀裂貫通 140 cycle 終了時(試験体内周より)	下フランジ一部破断	最終状況 (上スカラップ底亀裂発生) 140 cycle 終了時(試験体内周より)
接合部全景

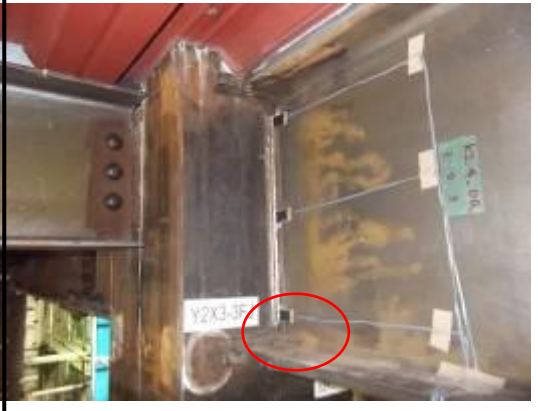
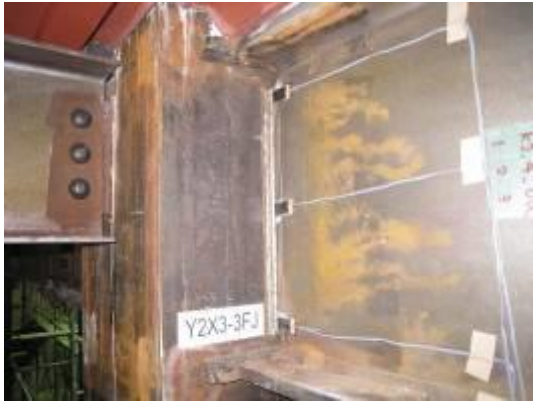
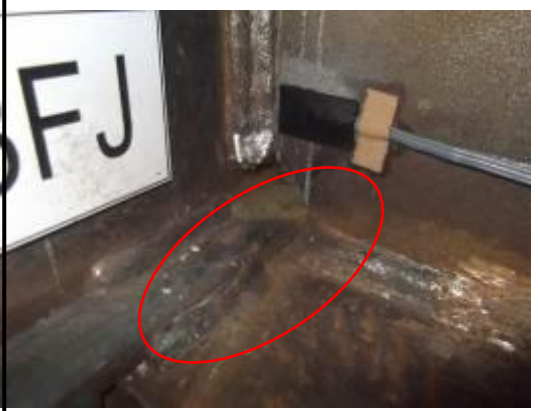
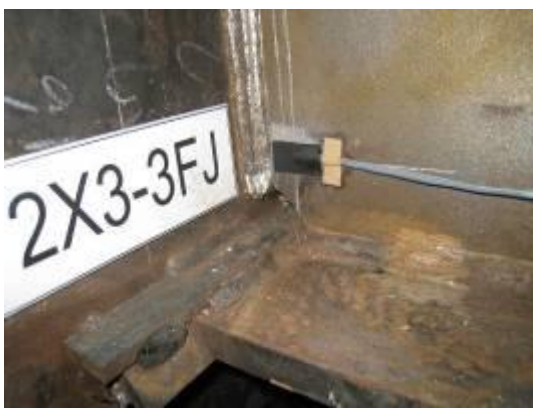
写真 3.2.6-11 梁端接合部実験経過写真(旧型工場溶接 : Y2X3\_3FJ)

Y2X3 3FJ	下スカラップ底亀裂発生	下フランジ溶接始末端部亀裂発生	下スカラップ底亀裂貫通	下フランジ一部破断	最終状況
		116 cycle 終了時(試験体内周より)			140 cycle 終了時(試験体内周より)
接合部全景

108 サイクル終了時に、2 階の側柱 J 端側梁端(Y2X4\_2FJ)と内柱 I 端側梁端(Y2X3\_2FI)の梁端溶接始末端部に亀裂が発生した。その後、側柱 J 端側梁端(Y2X4\_2FJ)は、+135 サイクル加力時に部分破断が発生した後、+136 サイクル加力時に下フランジが全断面破断した。140 サイクル加力終了時までには 3 階の側柱 J 端側梁端(Y2X4\_3FJ)の破断も確認され、側柱に取り付く旧型ディテールの梁端が全て確認され、中柱の破断は確認されなかった。

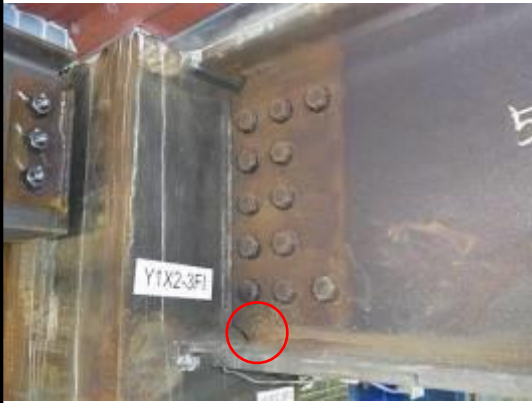
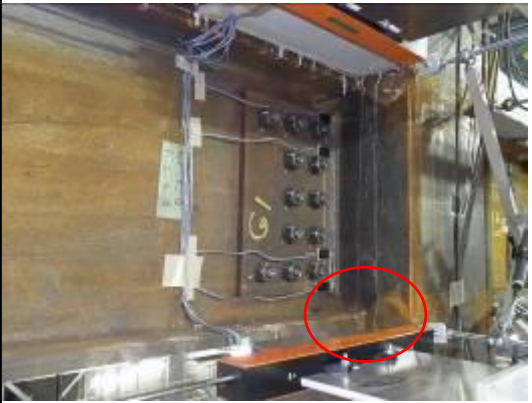
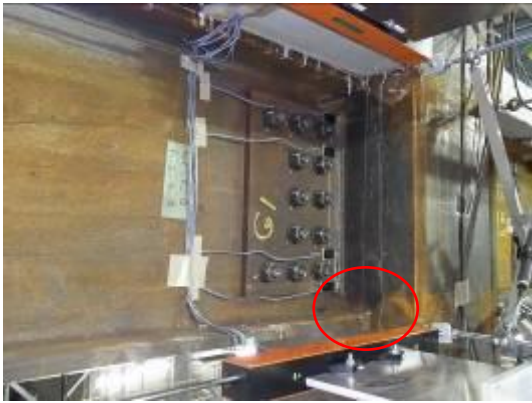
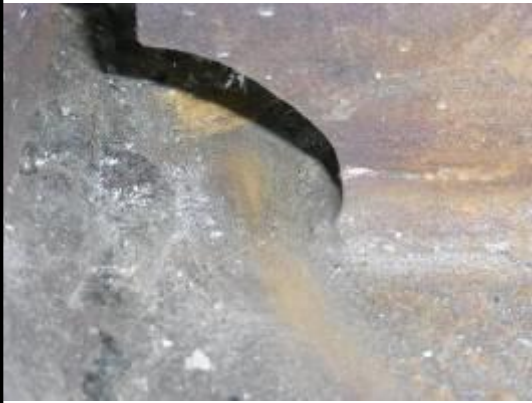
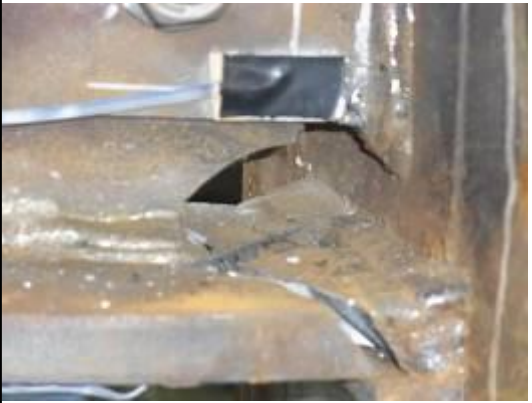
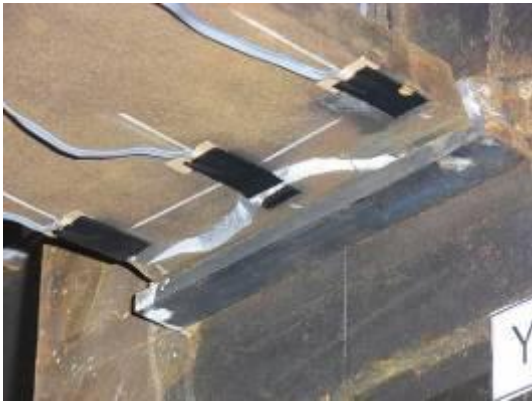
写真 3.2.6-17 梁端接合部実験経過写真(新型現場溶接 : Y1X2\_3FI)

Y1X2	下スカラップ底亀裂発生	下フランジ溶接始末端部亀裂発生	下スカラップ底亀裂貫通	下フランジ一部破断	下フランジ全断面破断
3FI	108 cycle 終了時(試験体内周より)			-136 cycle 加力時(試験体外周より)	-137 cycle 加力時(試験体外周より)
接合部全景

損傷箇所拡大

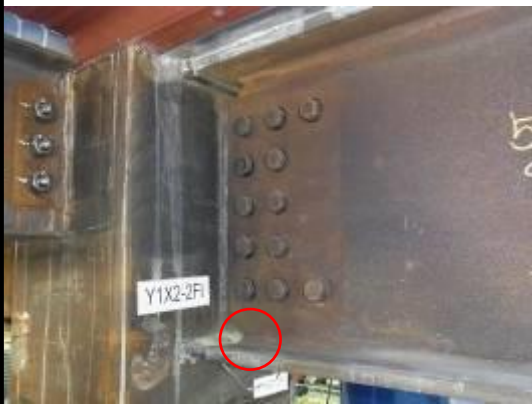
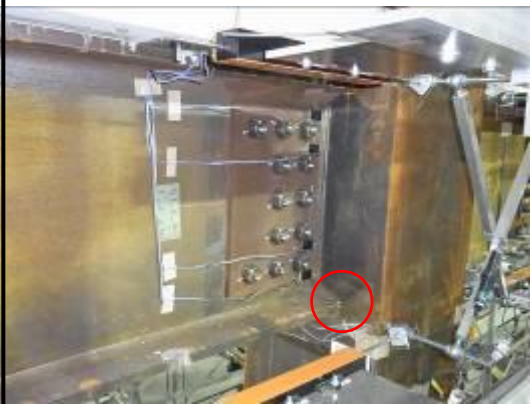
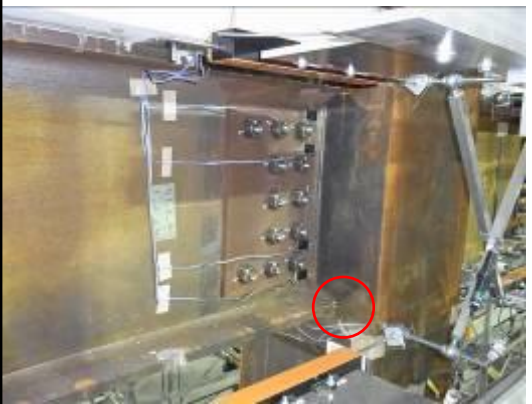
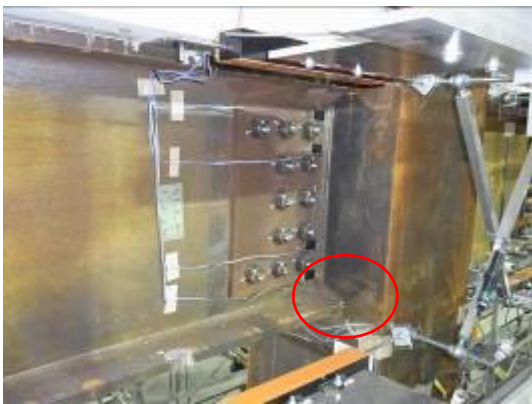
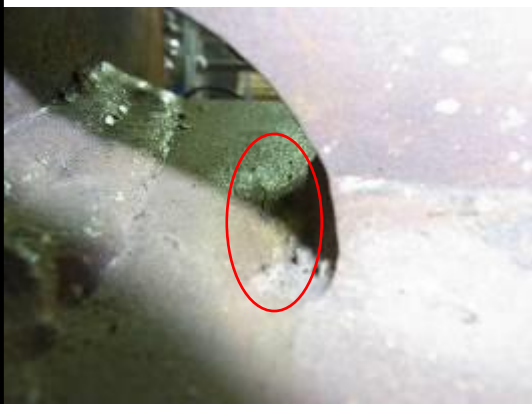
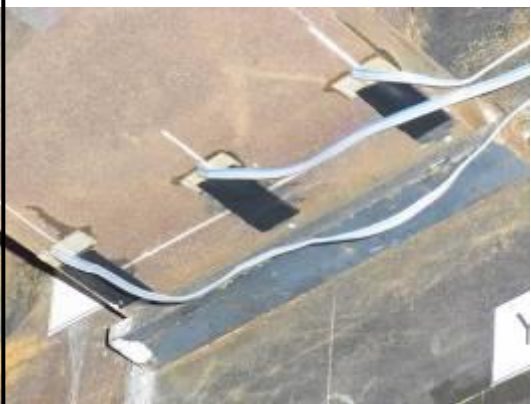
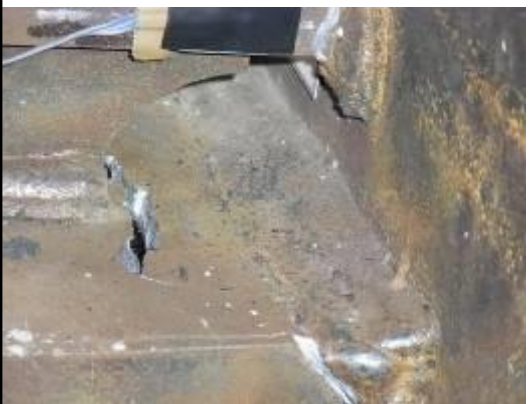
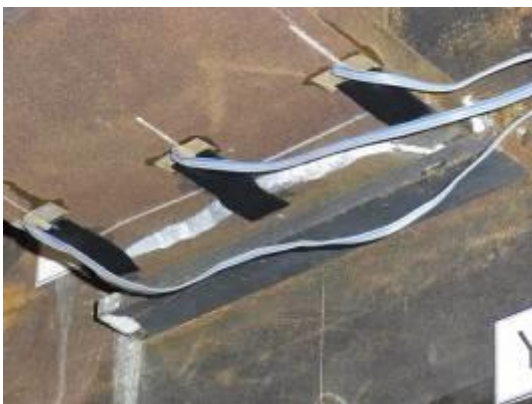
写真 3.2.6-18 梁端接合部実験経過写真(新型現場溶接 : Y1X2\_2FI)

Y1X2	下スカラップ底亀裂発生	下フランジ溶接始末端部亀裂発生	下スカラップ底亀裂貫通	下フランジ一部破断	下フランジ全断面破断
2FI	98 cycle 終了時(試験体内周より)		+136 cycle 加力時(試験体外周より)	-136 cycle 加力時(試験体外周より)	-137 cycle 加力時(試験体外周より)
接合部全景

損傷箇所拡大

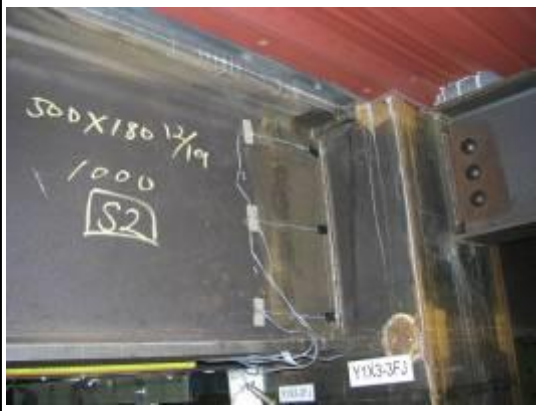
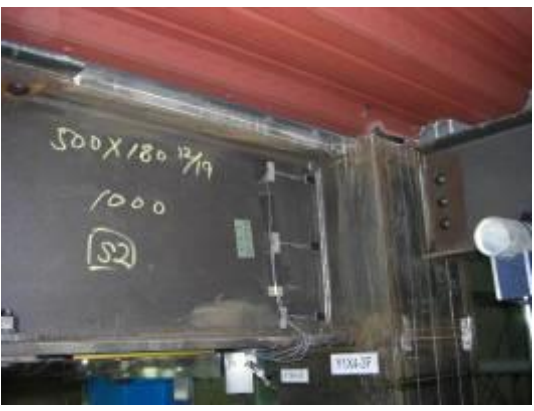
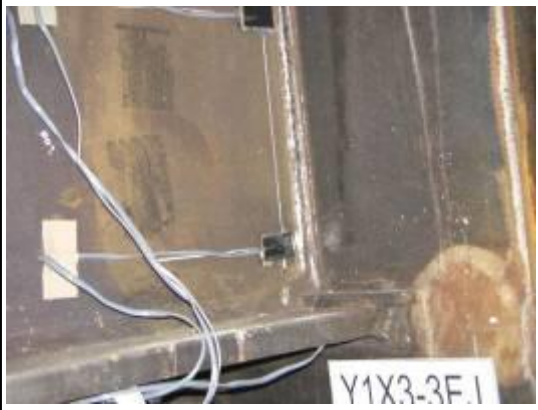
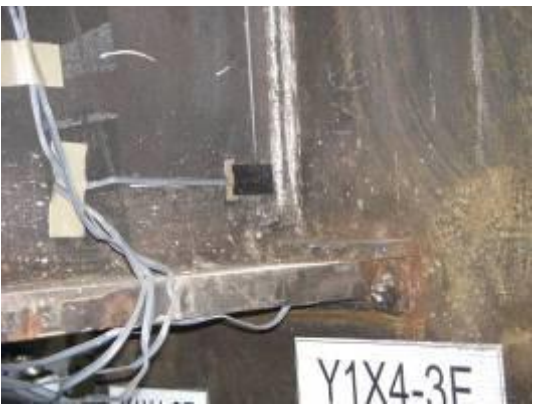
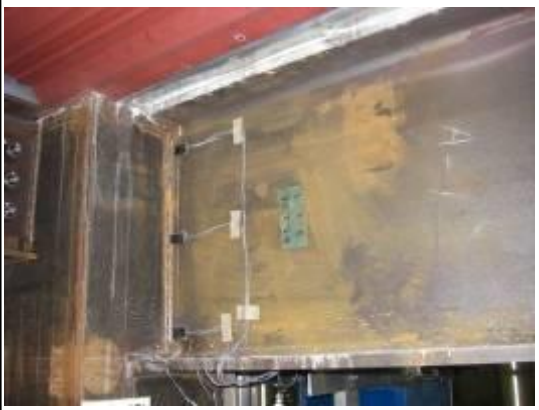
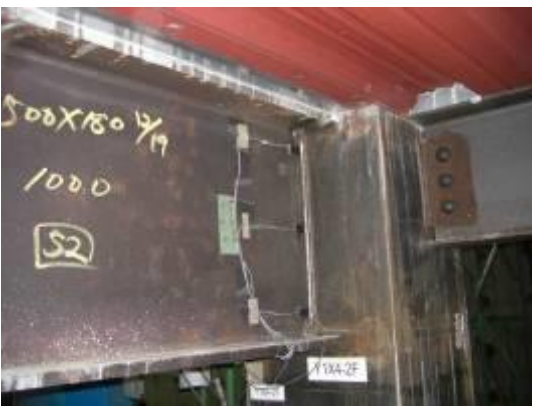
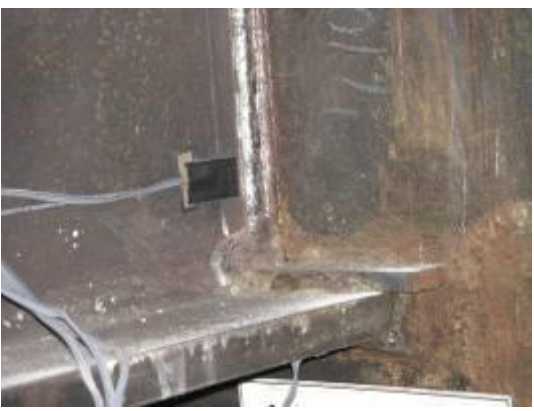
写真 3.2.6-19 梁端接合部実験経過写真(新型工場溶接)

116 サイクル終了時までには、一部梁端の下フランジに黒皮剥れが見られたのみで、目立った損傷は確認出来なかった。

最終状況		
		140 cycle 終了時(試験体内周より)		
		Y1X3_3FJ	Y1X3_3FI	Y1X4_3FJ
接合部全景
