I アスベスト含有建築用仕上塗材の改修・除去におけるアスベストの飛散性の検証

2. 検証結果

建築物の外壁に施工されているアスベストを含有する建築用仕上塗材（以下、仕上塗材）仕上げの改修工事における塗膜除去作業時および、解体工事時におけるアスベストの飛散状況の各種工法間の比較および実際の工事への適用条件の検討等を目的とし、既存の工法を適用した塗膜除去もしくは試験体の解体を行い、周辺空気中の総繊維数濃度を測定した。

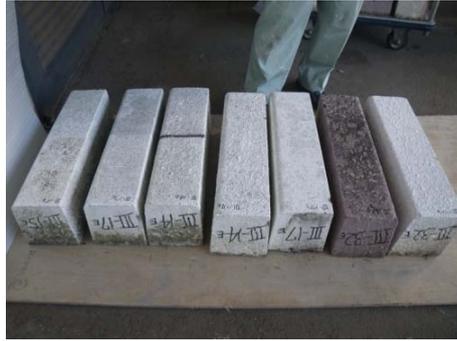
図1 試験体外観

建築研究所のばくろ試験場で屋外暴露試験に供されていた試験体を使用した。試験体は、歩車道境界ブロック（コンクリート製、600mm×170mm×200mm）を下地とし、主材にアスベスト（クリソタイル）を含む仕上塗材が施工され、1980年に屋外暴露が開始されてから約34年が経過している。施工されている仕上塗材は、既存建築物に施工されている仕上塗材と同等の仕様であり、また経年変化しているため新規に施工した場合と比して塗膜の状態が既存建築物に施工されたものと近い状態であることから、試験の目的に適した試験体であると考えられる。さらに、仕上塗材の仕様が記録されており正確に把握できること、アスベスト含有製品を新たに使用して試験体を製作することは労働安全衛生法の規定により困難であることから、本試験体を用いた試験が適当であると判断した。工法間の比較を行うためには同一の仕様であることが望ましいが、試験体数確保のため3種類の仕上塗材の施された試験体を用いることとした。試験体の仕上塗材の種類および試験体数を表1に、試験体の外観を図1に示す。

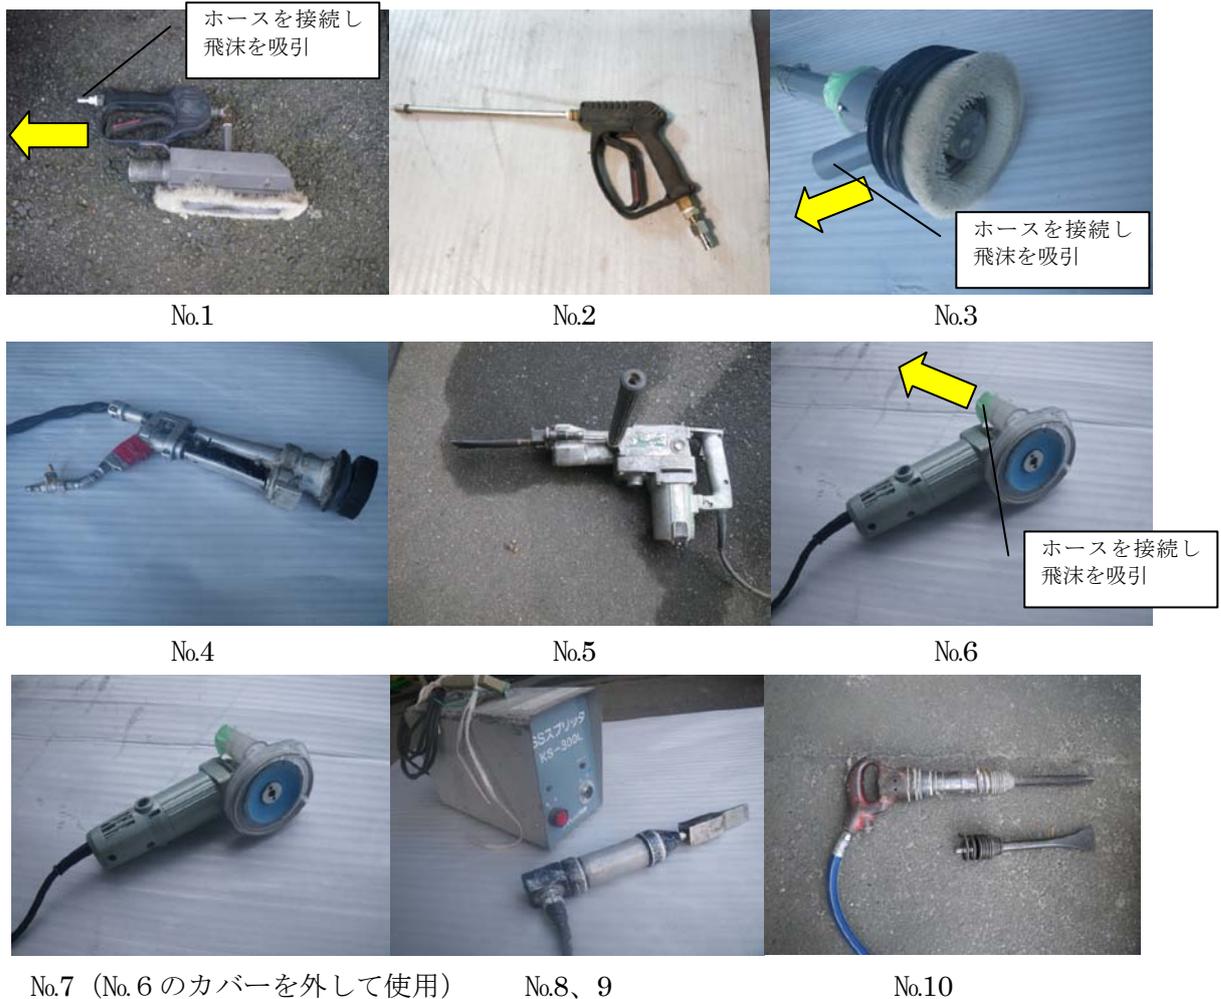
図2 工具の外観

検討を行う改修工法としては、塗材の除去、洗浄の一般的な工法²⁾から粉じんの発生の度合いや廃水の発生等の種々の状況を確認できるよう考慮し、表2に示す9種類を選定した。また、塗材を除去せずに躯体コンクリートを解体する場合を想定した工法についても1種類を設定した。各工法に使用した工具の外観を図2に示す。設定した改修または解体工法

No.	改修(解体)工法	使用試験体
1	高圧水洗浄(15MPa)・飛沫防止用カバー	複層RE 4体
2	高圧水洗浄(15MPa)	複層RE 4体
3	超高圧水洗(100MPa)・飛沫防止用カバー	複層RE 2体*
4	はく離剤併用 超高圧水洗(100MPa)	複層RE 2体*
5	電動工具(はつり)けれん	複層RS 2体
6	電動工具(ディスクサンダー)けれん・粉じんカバー	複層RE 2体*
7	電動工具(ディスクサンダー)けれん	複層RE 2体*
8	超音波けれん	複層E 2体
9	はく離剤併用 超音波けれん	複層E 2体
10	ブレーカによる解体	複層RS 2体

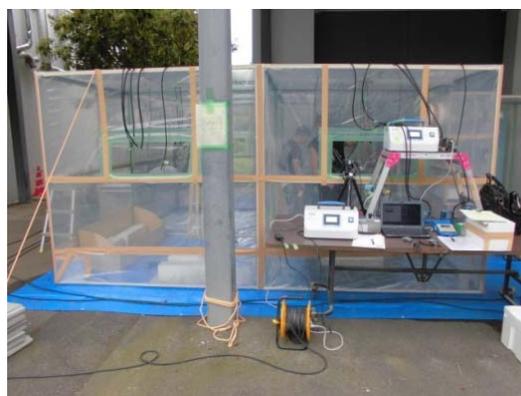
図3 チャンバー外観(側面から撮影)

仮設チャンバーは、建築研究所構内の半屋外に設置した。鉄骨アングルの枠をビニルシートで隔離養生している。チャンバーは、縦4,000mm×横4,000mm×高さ2,000mm、32m³の空間を各8m³の4区画に区切り、各区画内で実験を行うこととした。チャンバーの概要を図3及び図4に示す。

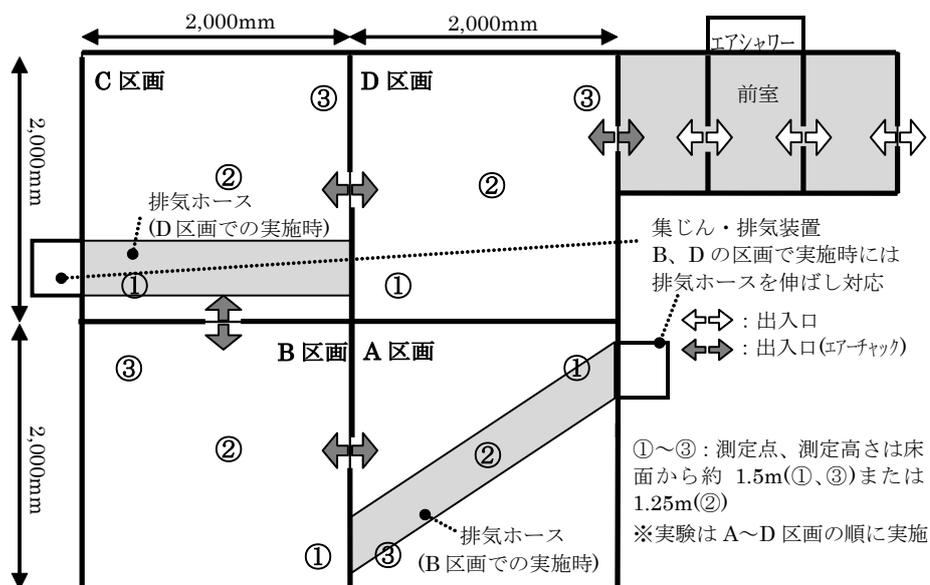
各区画の測定点は区画毎に図4に示す①～③の3箇所とした。測定点においては、上部から導電性シリコンチューブを挿入し、φ25mmの白色メンブランフィルターが入っているカウル付ホルダー（ミリポア製）を使用し、サンプリングポンプ（GilAir-5、日本カノマックス）にて2L/minの吸引流量にてサンプリングを行い、位相差顕微鏡法⁵⁾により総繊維数濃度を算出した。さらに、測定点②では位相差顕微鏡法に加え、解体現場等で迅速に粉じん量を確認出来る方法である⁵⁾繊維状粒子自動計測器（柴田科学F-1）及び粉じん相対濃度計（柴田科学LD-5）を用いて総繊維数濃度の測定を行った。

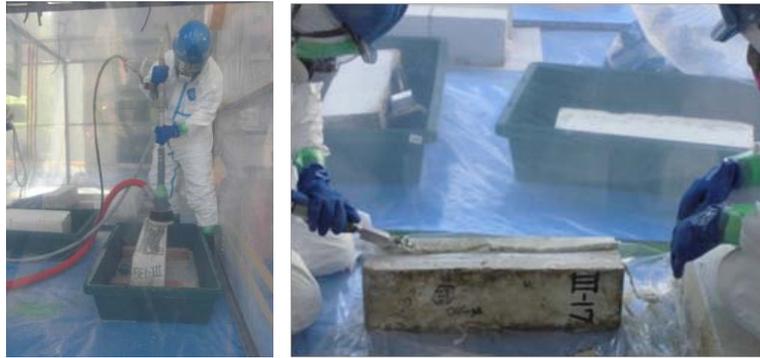
図5 実験実施状況(左:工法 No. 3、右:工法 No. 9)

各工法の実施日および実施区画を表3に示す。各実施日の工法の実施順序は、チャンバー内の隣接する区画への影響を小さくするため、粉じんの発生が少ないと予想される工法から多いことが予想される工法の順とした。各実施日の実験は、区画A、B、C、Dの順に実施した。実験実施状況の例を図5に示す。

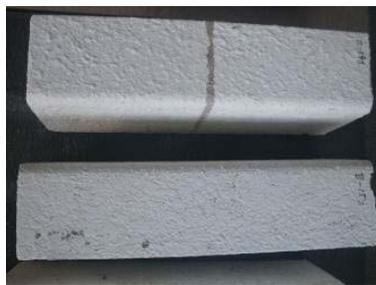
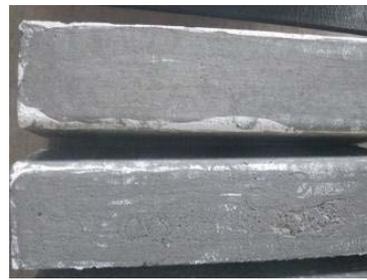
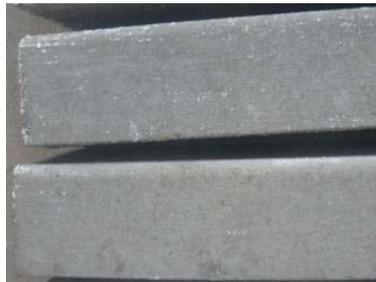
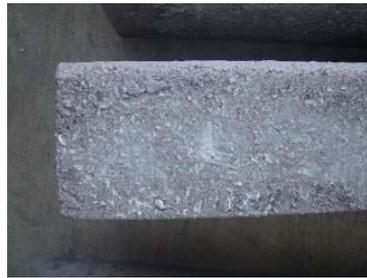
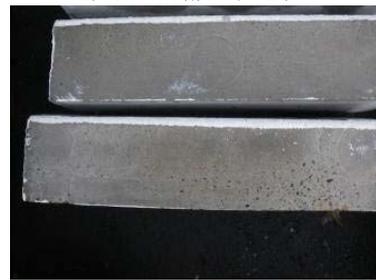
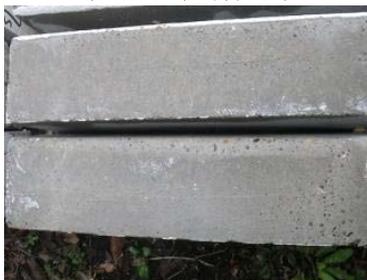
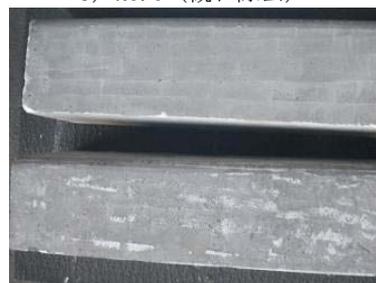
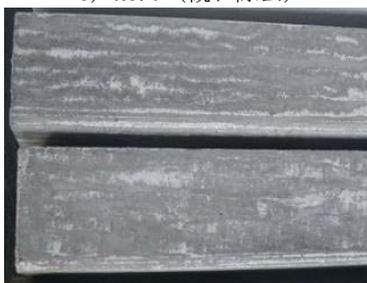
図6 塗材除去作業後の試験体表面

改修工法を適用した塗材除去作業後の試験体表面を図6に示す。仕上塗材の除去の程度を目視により確認したところ、概ね塗材を除去できた工法がNo.3、4、6、7、8、9であった。No.8、9については一部に仕上塗材が残っていたが、作業時間を10分間としたためであり、作業時間を長くとれば仕上塗材を除去することが可能と考えられる。No.1、2はほぼ同様の除去状況であり、いずれも洗浄が主目的であるため、塗材はほとんど除去されなかった。また、工法No.5については塗材の一部は除去できたものの、仕上塗材が経年により硬くなっていたことから実験で設定した10分間の作業時間内では塗材の除去は困難であった。

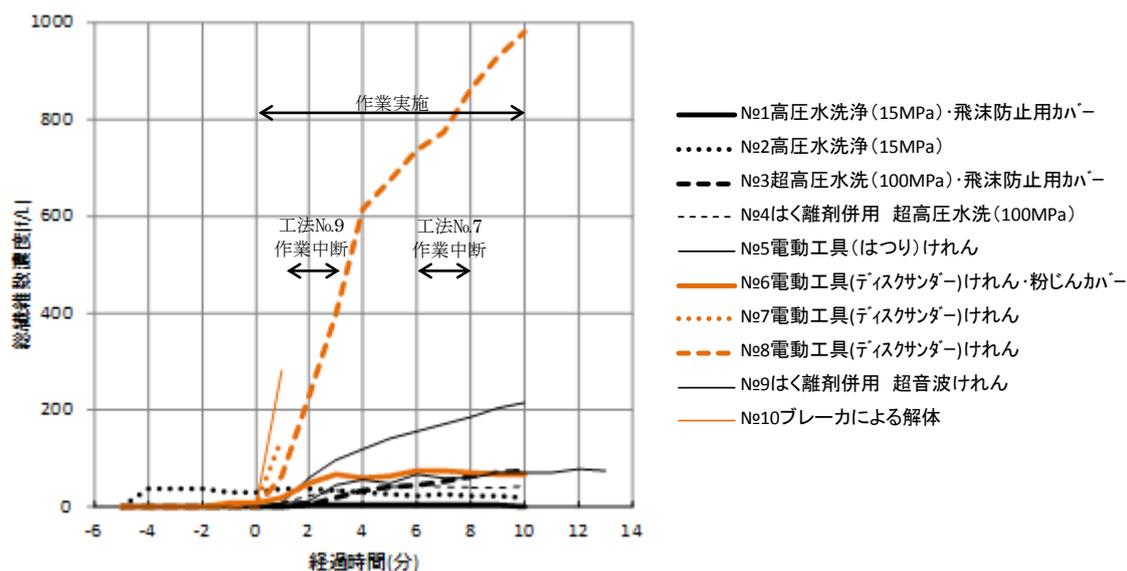
図7 総繊維数濃度の経時変化

繊維状粒子自動計測器による総繊維数濃度の経時変化を図7に、粉じん計による粉じん濃度の経時変化を図8に示す。1分毎に各装置により測定される値を示している。

実験実施時の総繊維数濃度については、No. 7、10 が作業開始直後に総繊維数濃度が上昇し、測定不能となった。No. 8 では徐々に濃度が上昇し、終了時に他と比較して濃度の高い状態になった。一方、粉じん濃度については、No. 7、10 で同様に作業開始直後に濃度が上昇し測定不能となり、No. 4 で他と比較して濃度が高い状態となった。また、No. 6 では、総繊維数濃度、粉じん濃度ともに、No. 7 と比較して非常に低い値となった。ディスクサンダーによるケレンのような発じん性が高い工法では、集じん機付きの粉じんカバーを取り付けることにより、発じん量を大幅に減らせるという結果が得られた。さらにNo. 1、2 の高圧水洗による塗膜表面の洗浄を行う工法では、粉じんの飛散が少ない結果となった。

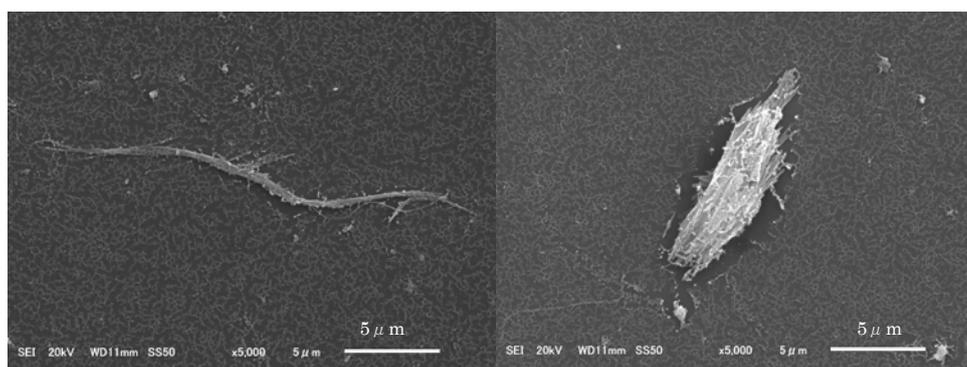
また、分析走査電子顕微鏡法では、繊維形態を識別しさらにエネルギー分散型X線分析装置を用いて繊維の種類を同定することとされている⁵⁾が、本実験においては、エネルギー分散型X線分析装置での判別が困難であった。観察された繊維状粒子の例を図9に示す。

図9 分析走査電子顕微鏡法による繊維状粒子の観察
左:クリソタイル、右:クリソタイルに類似した繊維状粒

本検討では、アスベストの飛散を過小に判断することの無いよう安全側で把握するため、クリソタイルと判断される繊維状粒子(図9左)に加え、繊維形態がクリソタイルに類似する繊維状粒子(図9右)についてもクリソタイルとして計数した。このため、表5のアスベスト繊維数濃度は実際のアスベスト繊維数濃度より高めの値となっている可能性がある。

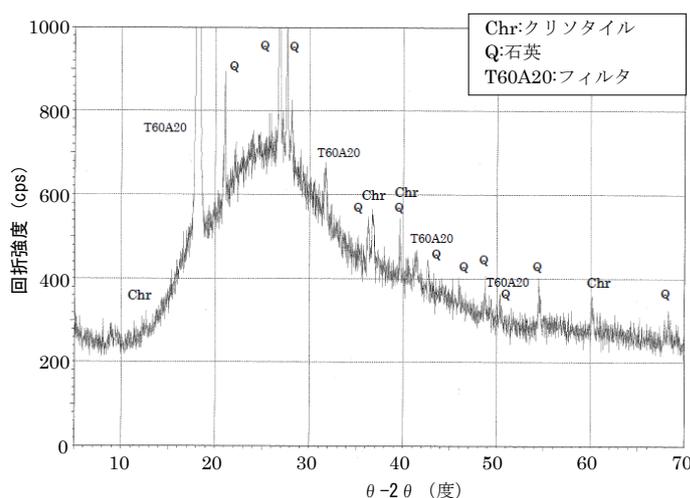
図 10 廃水残渣 (No.2 の場合) の X 線回折結果

本実験では、No. 1～4 では廃水が、No. 5～9 では塗材の破片または粉じんが発生した。ただし、No. 1 と No. 3 は飛沫防止用カバーを取付け吸引しているため、チャンバー内に残留した廃水量は少なかった。廃水、破片または粉じん中には塗材中のアスベストが混入していると思量されるため、混入の有無を確認することとした。このため、一例としてNo.2 および No.4 の廃水を採取し、残渣について X 線回折により分析を行った。図 10 にNo.2 の廃水残渣の分析結果を示す。回折ピークは強くはないもののクリソタイルのピークが確認され、含有が確認された。これにより、アスベストを含有する塗材の除去により発生する副産物中には、アスベストが混入している場合のあることが確認された。
