2. 火災及び地区の概要

2. 1. 火災の状況

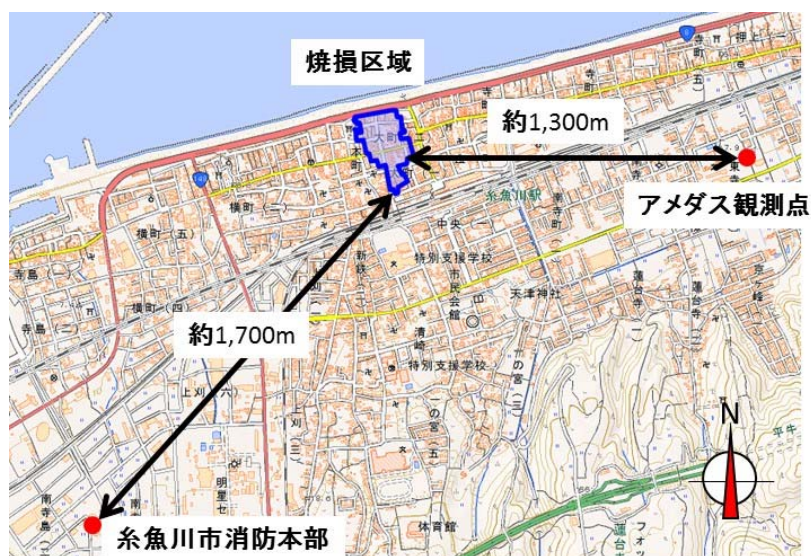
図 2.2.2 焼損区域と気象観測点との位置関係

(国土地理院の電子地形図に糸魚川市公表資料⁴⁾の糸魚川市駅北大火の焼損区域等の情報を追記)

焼損区域最寄りの気象庁のアメダス観測所（糸魚川）によれば、火災当日の日中の気温は 16.8℃～20.4℃、風向と風速は図 2.2.1 のように風向はほぼ南で、火災覚知から 19 時までの間、風速は 10m/s 前後（10 分間平均値）、最大瞬間風速は 20m/s 前後で推移しており、12 時 10 分には日最大値 24.2m/s（風向は南）を記録している。なお、アメダス観測所は焼損区域の東、約 1,300m の地点（図 2.2.2）にあり、風速計（風車型風速計）の地上高さは 10m である。

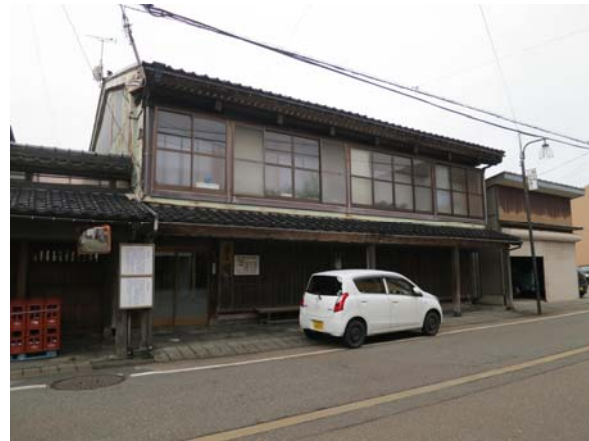
また、焼損区域周辺の建物を示したものが写真 2.3.1 及び 2.3.2 である。外壁は金属板を張っているものの相当程度古い建築年代だと推定され、木現しの建物も散見される。焼損区域内の建物については、その多くが焼失していることから、写真等から判断すると、当該地域では古い建物が多く、準防火地域の木造建物に対して求められる外壁の防火構造や開口部における防火設備の設置などの対策が行われていない建物が混在していたのが実情だと推定される。なお、推定結果については、6. 2. シミュレーションに用いる再現市街地データにおいて述べる。

写真 2.3.2 焼損区域周辺の建物
