第7章

建築物Eに関する調査分析

2011年に発生した東日本大震災では、構造設計時に十分な検討が明示的に求められていない部位の損傷が顕在化し、その結果、当該建築物が地震後継続使用できなくなる事例が確認されており、現行基準の要求レベルを確保するだけでは、地震後の建築物の継続使用性は必ずしも確保されないことも明らかとなった^[7.1-1]。そこで建築研究所では、2013年度より、地震後の継続使用が強く求められる庁舎および避難施設の建築物を対象に、地震後継続使用性を確保するための要求性能の提案や、地震後継続使用性を判断する部位の損傷評価技術の開発を行ってきた^[7.1-2]。2016年に発生した熊本地震では、地震によって多くの建築物が大小様々な被害を受けた。また、複数の庁舎において地震後継続使用できなくなった例が報告されている^[7.1-3]。その中には、杭基礎の被害によって上部構造が傾斜したために継続使用が出来なくなった例がある。そこで本章では、杭基礎部分が被災した庁舎である建築物Eを対象に、地震によってどのように建築物が損傷を受け、どのような損傷によって庁舎の継続使用が出来なくなったかについての検討を行う。

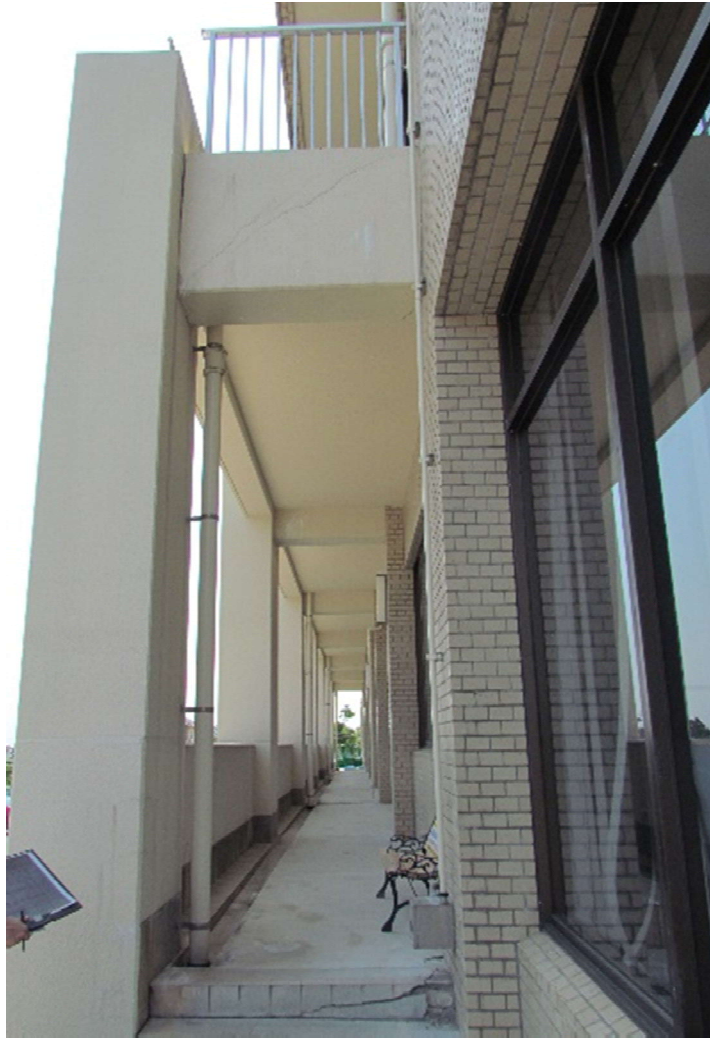
写真 7.4.1.3 外フレームと既存部の境界梁

南側桁行方向に設置されたプレキャスト外フレームと既存部を繋ぐ境界梁は7本中、6本が損傷度Ⅲ、1本が損傷度Ⅰとなった。写真7.4.1.3は、7本の境界梁のうち最も東側の梁であり、損傷度Ⅲのせん断ひび割れが観測された(写真7.4.1.4)。また、この梁の北下端部および南上端部の目開きを確認した。(写真7.4.1.5)南上端部の目開き量は16mmであり、梁の下端を仮に回転中心と考えると、梁せいが600mmから残留部材角は $16/600=2.67\%$ であった。この梁が取付く既存部の周辺の土間コンクリートにおいて、既存部柱から見て円周上にひび割れが発生していることが確認出来た(写真7.4.1.6)。また、写真7.4.1.7のように耐震補強の外フレームの基礎梁の端部に曲げせん断ひび割れを確認した。写真7.4.1.8のように、耐震補強によって増し打ちした耐震壁の中央部に軽微なせん断ひび割れを、下部に軽微な水平スリップひび割れを確認した。

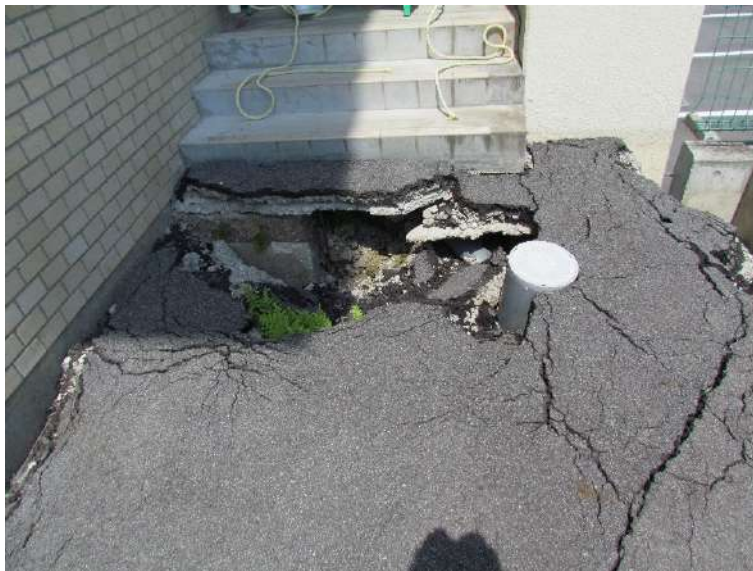
写真 7.4.1.9 外フレーム西側階段

写真7.4.1.6のように、既存部と補強部間の床スラブのひび割れや、建築物南西部の地盤変状も確認されている(写真7.4.1.9)ため、基礎構造が何らかの被害を受けることによって、既存部と補強部間で不同沈下が発生した可能性がある。また、建築物所有者が、地震後に杭のIT検査を実施し、その後埋め戻した痕跡が見られた(写真7.4.1.10)。

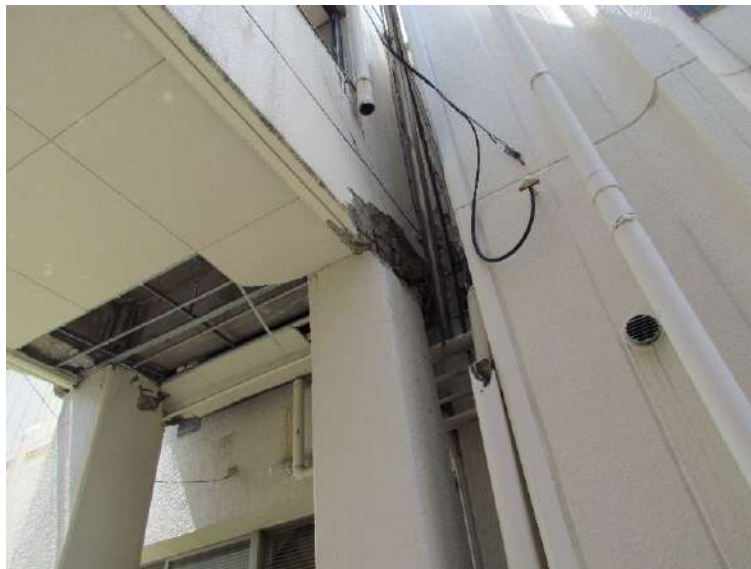
写真 7.4.1.12 渡り廊下棟の柱

本建築物からエキスパンションジョイントで縁を切られている渡り廊下棟の東側一階柱(損傷度Ⅴ)の柱脚部分において、コアコンクリートの圧壊および主筋の座屈が確認出来た(写真7.4.1.11)。西側柱が2.4度、東側柱が1.6度、西側に傾いていることが確認できた。また写真7.4.1.12のように、渡り廊下棟の東側一階柱の柱梁接合部に破壊が認められた。

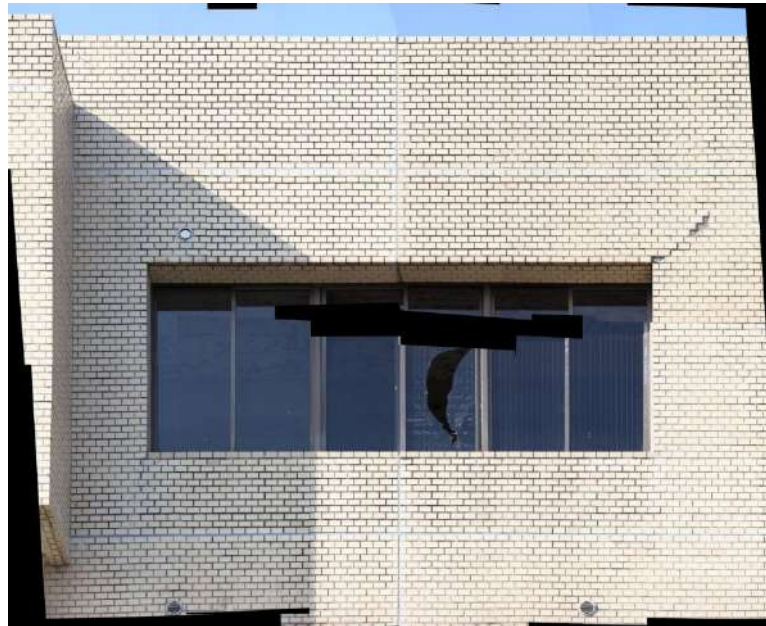
図 7.4.1.54 3階の正対補正画像

3階部分の正対補正画像を図 7.4.1.54 に示す。これは1枚の撮影画像ではなく、分割して撮影した複数の画像を接合したものである。窓の右上部分にあるひび割れとタイル剥離を明瞭に把握することが可能であり、本手法による有効性が示された。
