付録 1

補修モルタルの一軸圧縮実験

本章は、研究目的の2段階目である、「迅速な機能回復を目指すために被災後の柱を想定し効果的な補修工法の開発」の準備実験の内容である。

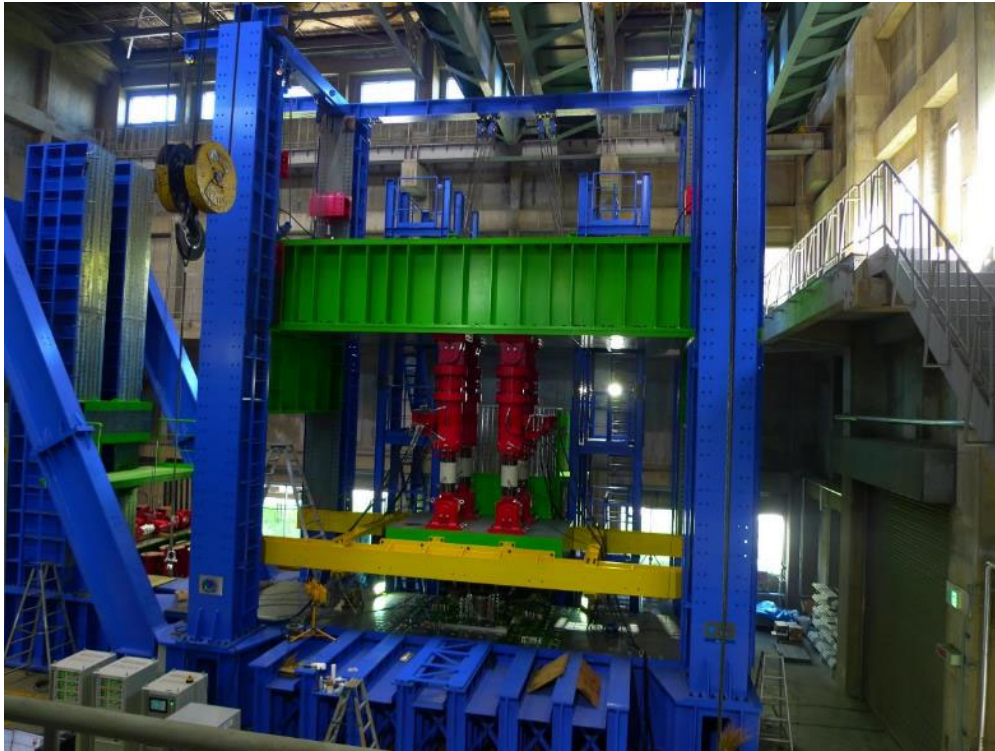
図 A1. 2. 2-1 試験装置

4つのジャッキを用いて軸圧縮の1方向載荷試験を行った。また、変位計を試験体とスタブの四隅に取り付けた。試験体の北東方向を①面、北西方向を②面、南東方向を③面、南西方向を④面とした。図A1.2.2-1に試験装置、図A1.2.2-2に試験体断面配置図を示す。

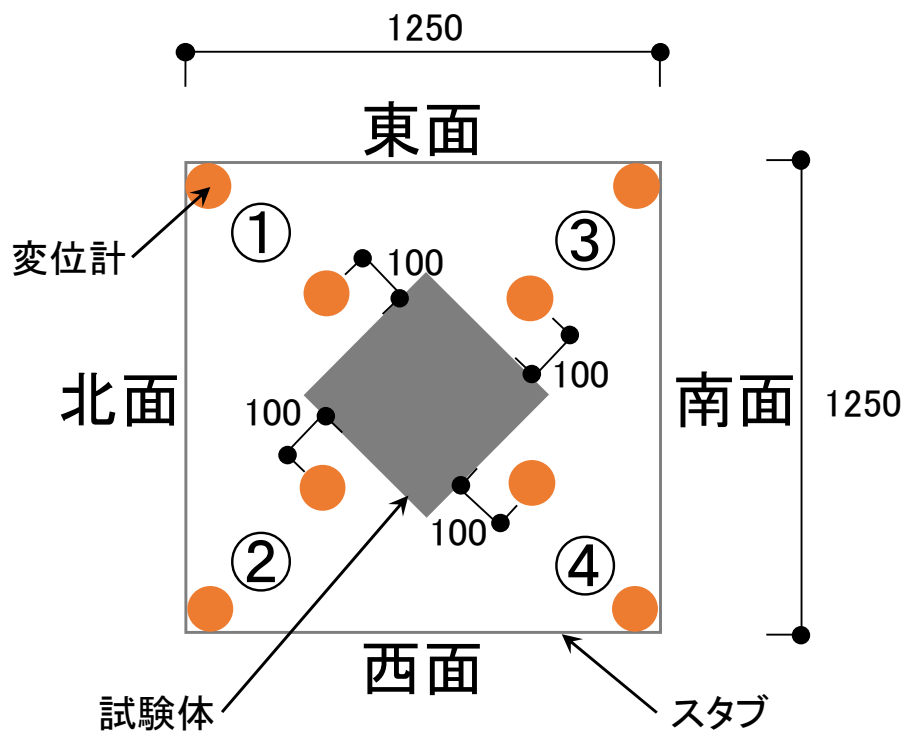
図 A1. 2. 2-2 試験体断面配置図

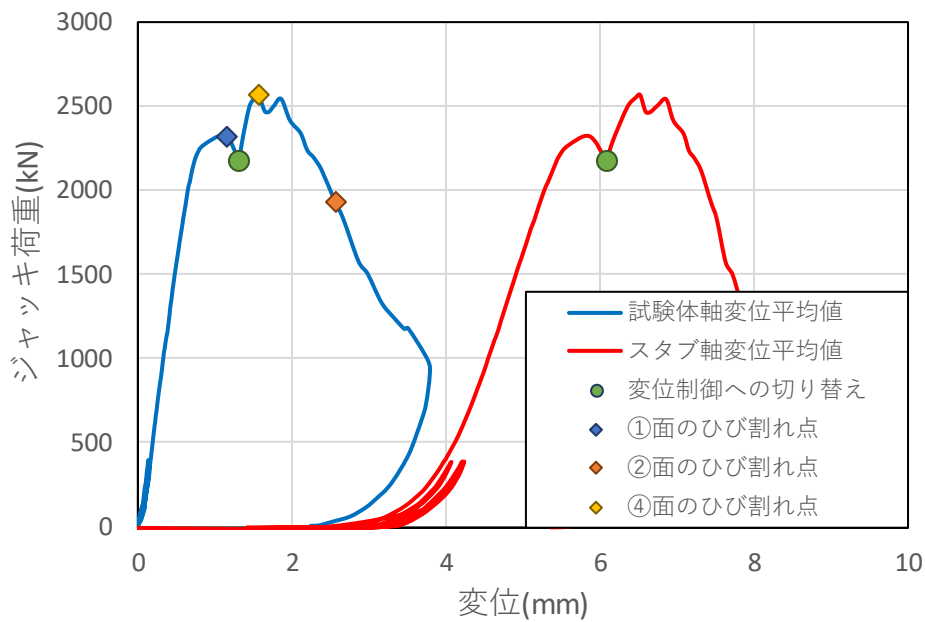
図 A1.3.1-1 ジャッキ荷重 - 変位関係

試験体変位が 1.14mm のとき荷重が 2323kN であり、①面にひび割れが生じ、剛性が低下した。試験体変位が 1.57mm のとき最大耐力 2567kN を迎え、試験体変位 2.29mm のとき耐力 2192kN で④面にひび割れが発生し、試験体変位 2.56mm のとき耐力 1930kN で②面にひび割れが発生した。その後は耐力が徐々に低下し、かぶりコンクリートのひび割れが大きくなったことを確認した。

図 A1.3.1-1 に NR_3W のジャッキ荷重 - 変位関係、図 A1.3.1-2 にジャッキ荷重 - 歪ゲージ関係、図 A1.3.1-3 にジャッキ荷重 - 試験体変位関係、図 A1.3.1-4 に歪ゲージ関係 - 試験体変位関係、図 A1.3.1-5 にジャッキ荷重 - スタブ変位関係を、図 A1.3.1-6～図 A1.3.1-9 に NR_3W の載荷後の写真を示す。また、図 A1.3.1-1 においてジャッキを荷重制御から変位制御に切り替えた点を●、図 A1.3.1-1 及び図 A1.3.1-4 において①面のひび割れが発生点を◆、②面のひび割れ点を◇、④面のひび割れ点を◇として示した。

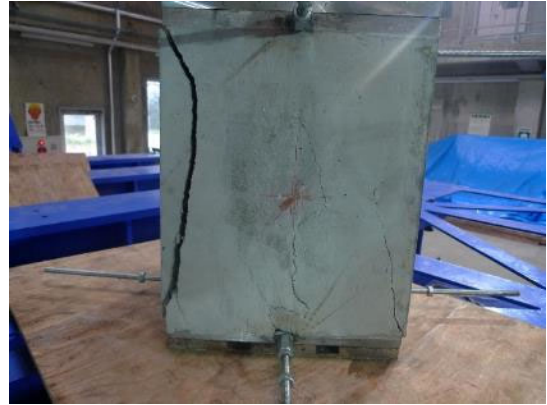
図 A1.3.1-6 ①及び②面

図 A1.3.1-7 ①面

図 A1.3.1-8 ④面及び③面

図 A1.3.1-9 ③面

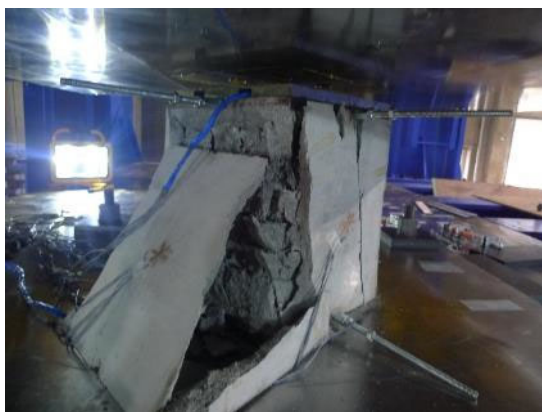
図 A1.3.2-6 ①面及び②面

一方、有筋の試験体の精度は R_3W が 1.03、R_1W が 1.25 であり、計算値は実験値を安全側に評価した。R_3W 及び R_1W が載荷終了時まで耐力を保持し続けた要因としては、図 A1.3.2-6 及び図 A1.3.4-6 に示すように、かぶりモルタルが大きく剥落した後もコアモルタルはせん断補強筋の拘束効果によって健全であったためと考えられる。この拘束効果は、図 A1.4-1 より、有筋の試験体の方で靱性能が高いことから確認できる。

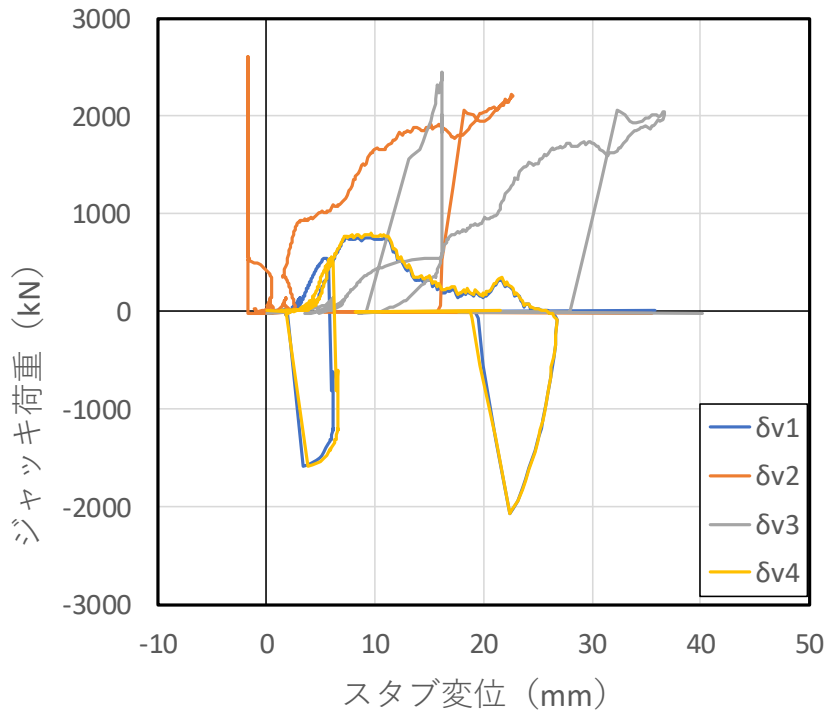
図 A1. 3. 4-5 スタブ変位 - ジャッキ荷重

図 A1.3.4-1 に R_1W の荷重 - 変位関係、図 A1.3.4-2 に歪ゲージ - ジャッキ荷重関係、図 A1.3.4-3 に試験体変位 - ジャッキ荷重関係、図 A1.3.4-4 に試験体変位 - 歪ゲージ関係、図 A1.3.4-5 にスタブ変位 - ジャッキ荷重関係を、図 A1.3.4-6～図 A1.3.4-9 に R_1W の載荷後の写真を示す。また、図 A1.3.4-1 においてジャッキを荷重制御から変位制御に切り替えた点を●、図 A1.3.4-1 及び図 A1.3.4-4 において①面のひび割れが発生点を◆、②面のひび割れ点を◇、④面のひび割れ点を◇、かぶりコンクリートが剥落した点を■として示した。

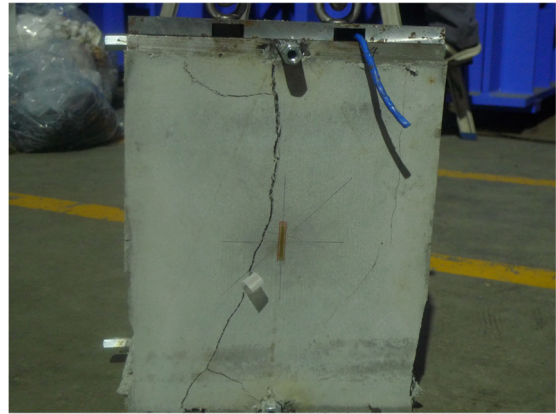
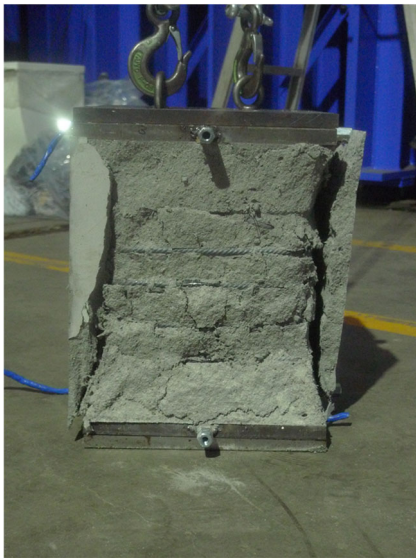
図 A1.3.4-7 ②面

図 A1.3.4-8 ④面

耐力が 3200kN を超えてから剛性が低下し、試験体変位 3.67mm のとき耐力 3244kN で、④面の端部からひび割れの発生を確認した。また、試験体変位 4.55mm のとき耐力 3311kN で、②面にひび割れが発生した。その後、耐力を維持し、試験体変位 17.7mm のとき最大耐力 4109kN を迎え、①面及び④面のかぶりコンクリート部が剥落した。また、内部の主筋が座屈していることも確認した(図 A1.3.4-9)。

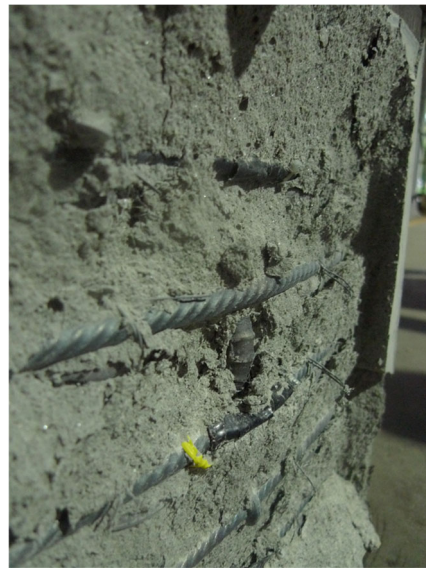
図 A1.3.4-9 主筋の座屈
