損傷後補強として UFC パネル挟込工法を施した RC 造ピロティ柱の実験

2.1 はじめに

2.2 実験概要

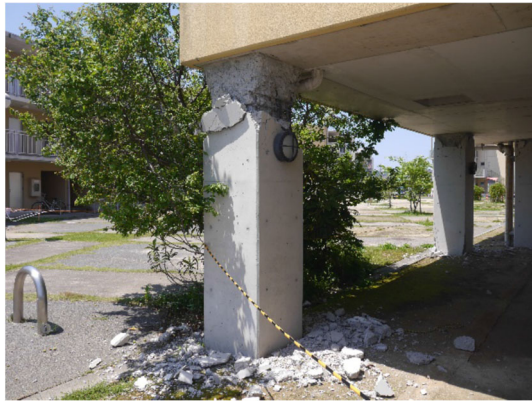
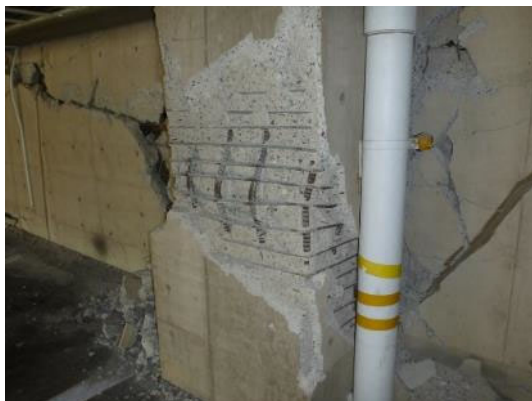
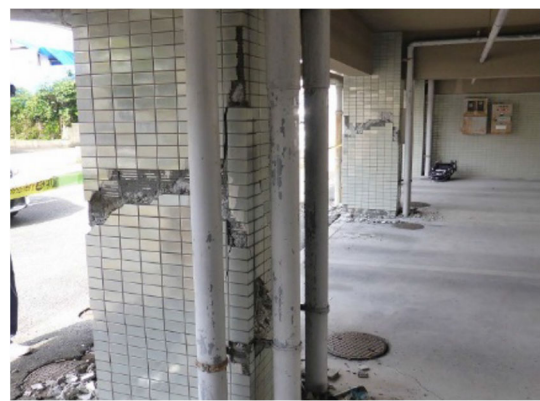
図 2.1.1-1 熊本地震におけるピロティ柱の被害の一部^[2.1-1]

(a) 共同住宅 A
(宇土市, 1998 年建設)

(b) 共同住宅 C
(熊本市西区, 1985 年建設)

(c) 共同住宅 D
(熊本市東区, 1992 年建設)

(d) 共同住宅 H
(熊本市東区, 1986 年建設)

1.1.3項で示された通り、2016年熊本地震ではRC造ピロティ架構における被害が数多く報告された。旧耐震基準に基づき設計されたピロティ建物では、ピロティ層における層崩壊が多数見られたが、1995年12月の剛性率に関する改正告示以前（新耐震初期と定義する）に設計・建設されたピロティ建物においても、倒壊・崩壊には至らないものの、図2.1.1-1^[2.1-1]に示すようなせん断破壊をはじめとした損傷度IV～Vの甚大な被害を受けたピロティ柱が数多く確認された。このような新耐震初期に設計・建設された建物は今でも数多く存在するが、1995年兵庫県南部地震以降に行われた前述の告示改正やピロティ架構の設計方法の改善^[2.1-2]が反映されていない上に、新耐震基準による設計であることから基本的には耐震補強の対象とならず、耐震性が十分でないものが多い可能性がある。南海トラフ地震や首都直下地震が危惧される中、大地震時の機能維持や早期復旧の観点から、このようなピロティ柱に対する効果的な補強方法、地震後の復旧方法が求められている。

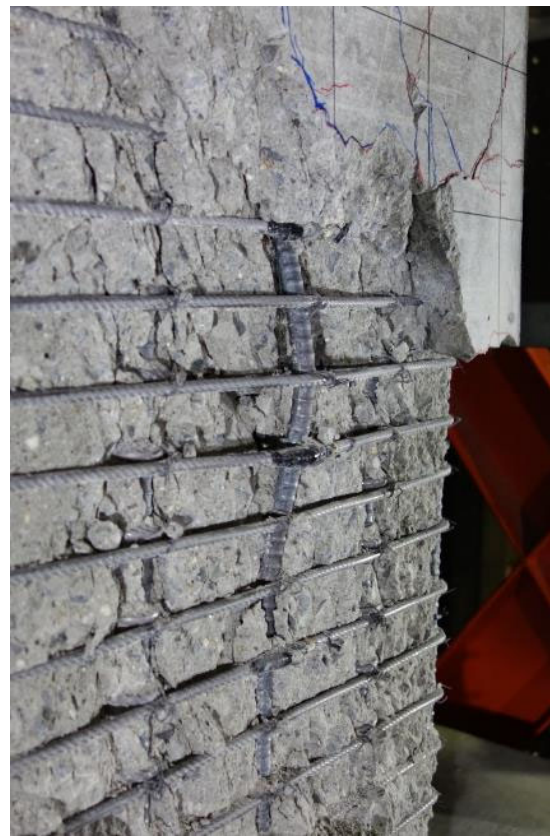
図 2.3.1-3 最終破壊性状 (C-C40T75 一次載荷)

各試験体の一次載荷における、各サイクルの試験体正面写真、ひび割れ図、損傷状況をそれぞれ表 2.3.1-1 および表 2.3.1-2 に示す。正面写真、ひび割れ図は各サイクル 2 回目終了時のものである。ひび割れ図の黒線は長期軸力載荷時に生じていた初期ひび割れを示しており、青線は正側載荷時に、赤線は負側載荷時に発生したひび割れをそれぞれ示している。また、斜線部がカバーコンクリートの剥離、交線部がコンクリートの剥落を示している。C-C40T75 一次載荷終了後の最終破壊性状の写真を図 2.3.1-3 に示す。

被災度区分判定基準^[2.3-1]に基づき、各試験体載荷終了時の部材損傷度を判定すると、C-C40T75 では、主筋の座屈が確認され、また一見してせん断変形が生じていることから損傷度 V と判断できる。C-C40T75M では、せん断ひび割れの残留ひび割れ幅は実大スケールに換算して 0.1mm 程度であり、ひび割れ幅の目安からは損傷度 I と判断できる。一方で、C-C40T75 と同様の水平荷重-変形角関係を示すであろうことを考慮すると、C-C40T75M は最大耐力を発揮する程度の変形を経験したことが予測され、損傷度 III と判断することもできる。ここに判定の差異が生じているが、詳細な検討は 2.5 節で行う。

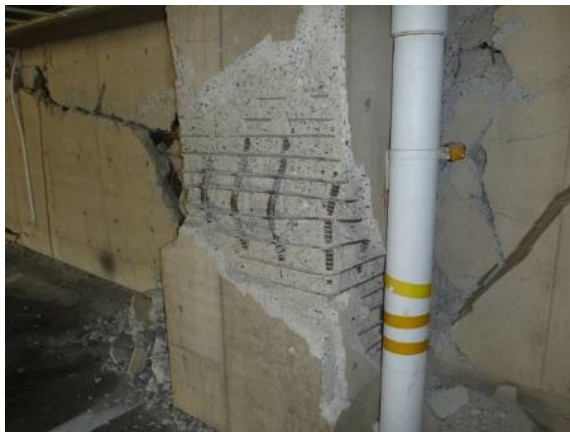
(a) 研究対象柱

研究対象柱および C-C40T75 の破壊性状を図 2.3.1-4 に示す。両者とも、曲げによるひずみ履歴が大きくなる 1 段目主筋が外側に大きく座屈し、その付近のカバーコンクリートが広範囲に剥落していることが確認できる。また、C-C40T75 では、主筋が座屈した面からその側面にわたって斜め方向のせん断ひび割れが多数発生し、そのせん断ひび割れに沿うようにカバーコンクリートが剥落する最終破壊性状となった。同様の破壊面が研究対象柱でも確認できる一方で、主筋座屈位置には違いが見られ、研究対象柱では柱中央高さ付近、C-C40T75 では柱頭付近であった。この破壊性状の違いは、研究対象柱の柱両側に取り付く桁行方向の壁板（壁厚 150mm、厚さ 50mm 程度の部分スリット付き、1.1.3 項を参照）の存在やその中央高さ位置付近のひび割れが影響した可能性があるが、詳細は不明である。

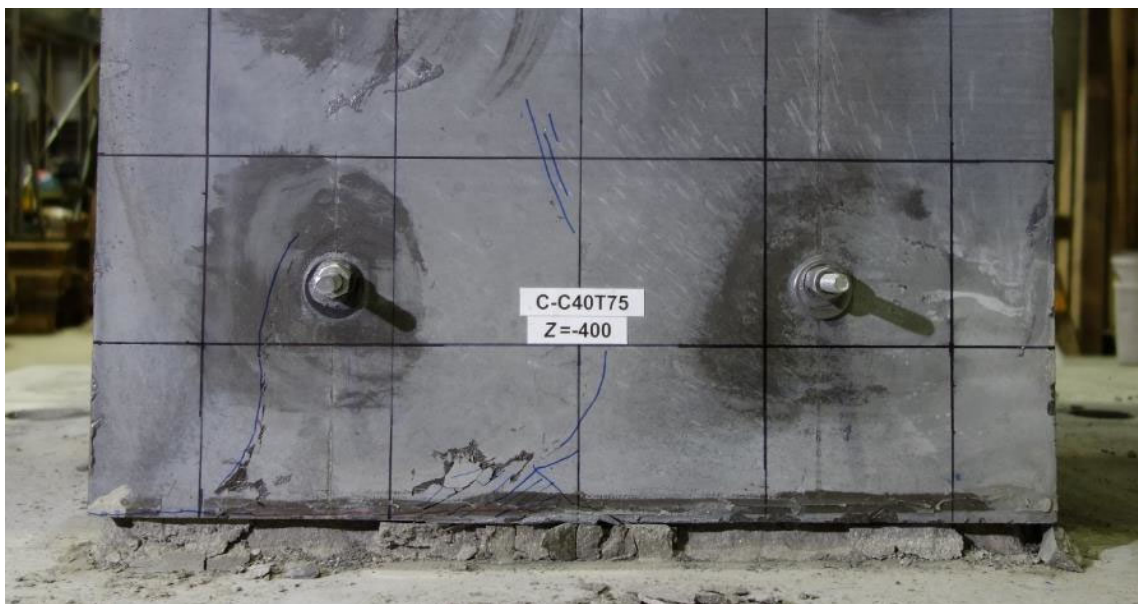
図 2.3.2-3 最終破壊性状 (C-C40T75 二次載荷)

各試験体の二次載荷における、各サイクルの試験体写真、ひび割れ図、損傷状況をそれぞれ表 2.3.2-1 および表 2.3.2-2 に示す。試験体写真、ひび割れ図は各サイクル 2 回目終了時（最終サイクルは載荷終了時）を記録したものである。ひび割れ図の黒線は、長期軸力を導入した際に開いていた初期ひび割れおよび一次載荷時残留ひび割れを示しており、青線は正側載荷時に、赤線は負側載荷時に発生したひび割れをそれぞれ示している。また、コンクリートおよびモルタルの剥離を斜線部で、剥落を交線部で示している。各試験体の二次載荷終了後の最終破壊性状の写真を、それぞれ図 2.3.2-3 および図 2.3.2-4 に示す。

(北西面) (南西面)		
正側 1 回目		
ピーク直前に大きな破壊音とともに大幅に耐力が低下 正面パネル脚部にひび割れ、剥離発生、中央付近にわずかにせん断ひび割れ発生 柱脚目地はパネル全幅に対して圧壊、また側面の補修モルタルの剥離が増大 接着材一柱間の縦ひび割れが増加、また縦ひびわれの幅が大きくなる		
Z=+400 Z=+200 Z=0 Z=-200 Z=-400

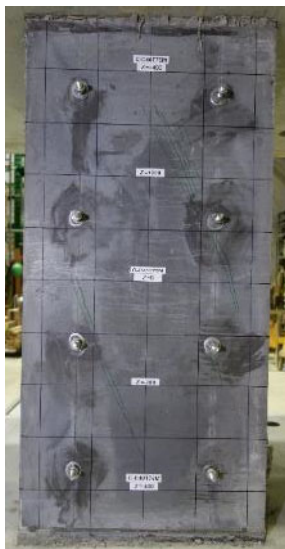
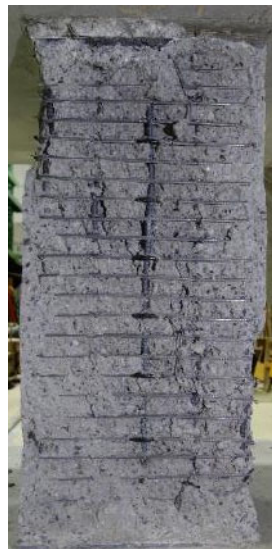
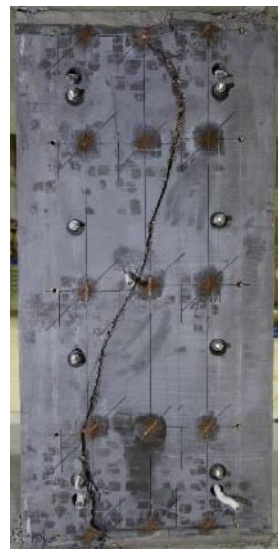
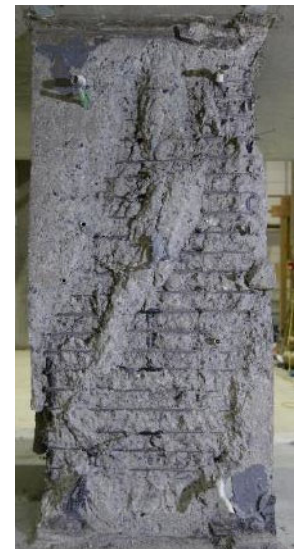
(c) 最終破壊性状 (西面)

パネル損傷状況

パネル除去後

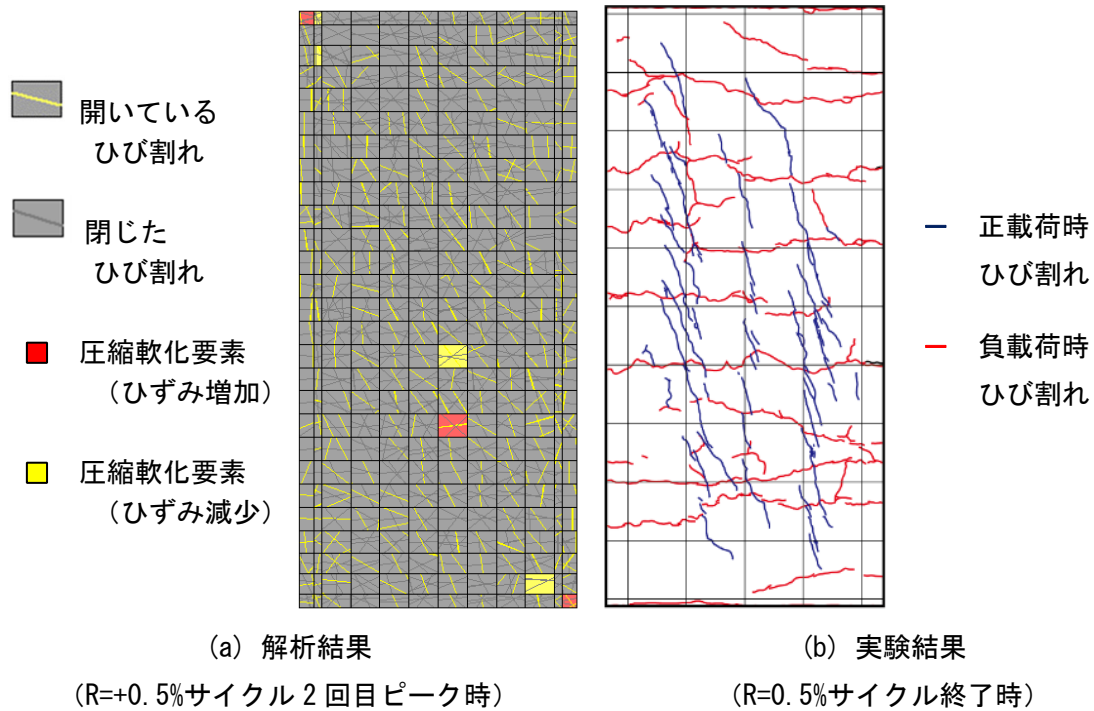
総括して、本解析結果は細かなひび割れの発生状況等において実験結果と若干の違いは見られるが、せん断ひび割れの発生や目地モルタルの圧壊など、耐力や剛性低下に大きく寄与するであろうおおよその損傷状況を再現できていると考えられる。

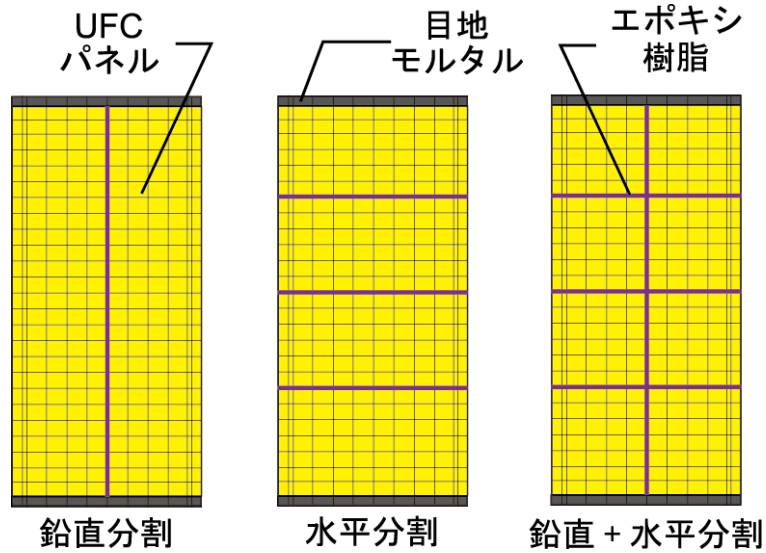
図 2.5.3-12 解析モデル概要 (UFC パネルの分割)

各モデルにおける水平荷重-変形角関係の正載荷時包絡線の比較を図 2.5.3-13 に示す。いずれのモデルも $R=0.5\%$ サイクルで最大耐力を記録したが、その値は 1356~1414kN とほとんど同じであり、分割なしモデルの最大耐力とも大きな差はなかった。図 2.5.3-14 に、各モデルで最大耐力を記録した $R=+0.5\%$ サイクル 1 回目ピーク時における UFC パネルおよび既存柱の負担軸力、負担せん断力を示す。負担軸力はパネル高さ方向における平均値とし、負担せん断力は部材中央高さ位置の値とした。水平分割のあるモデルでは、水平分割のないモデルと比較してパネルの負担軸力が小さく、既存柱の負担分が大きいことが確認できる。これは鉛直方向の変形が水平目地間の接着材に集中することが原因だと考えられる。また、水平目地がある場合、柱の負担軸力が相対的に増加することで、柱の負担せん断力も増加しており、水平目地の有無によってパネルと柱の力の分担割合が大きく異なっている。結果として、水平目地のあるモデルにおいて部材全体の負担せん断力がわずかに小さくなっているが、その差はわずかであり、本検討の範囲内においてはパネルの分割が耐力に与える影響は小さいと言える。
