独立行政法人 建築研究所
Building Research Institute
Vol.58 発行：2012. 7

特集 被災建物調査における携帯型情報端末の活用

タブレット型情報端末を用いた、 新たなスタイルの現地調査の実現

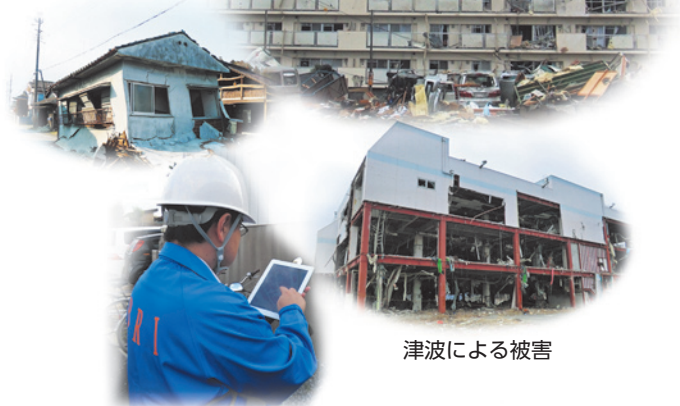
■図1 様々な災害と現地調査

竜巻による被害

地震による被害

津波による被害

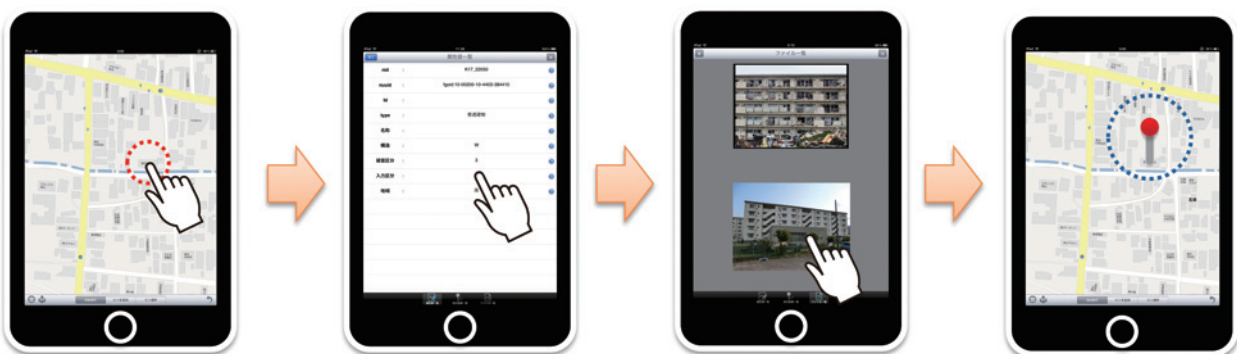
■図2 新調査ツールの操作イメージ

地図で建物位置を指定

調査表に入力

写真の撮影・管理

調査位置をピンで表示

図2は新調査ツールの入力・表示のイメージを示したものです。地図画面上で調査対象建物の位置を指定すると、調査項目の入力画面になり、画面をタッチして調査データを入力します。また、iPad等の内蔵カメラを用いて調査対象建物を撮影し、調査データの1つとして管理することが可能です。データの入力や写真の撮影が終了すると、調査した位置にピンが表示されるため、どの建物の調査が終わっているか簡単に把握できます。このように、GPS機能やデジタルカメラを内蔵したiPadやiPhone等を用いることで、これまで紙ベースの地図や複数の機
