# 既存住宅の省エネルギー改修に関する研究

環境研究グループ 上席研究員 桑沢 保夫

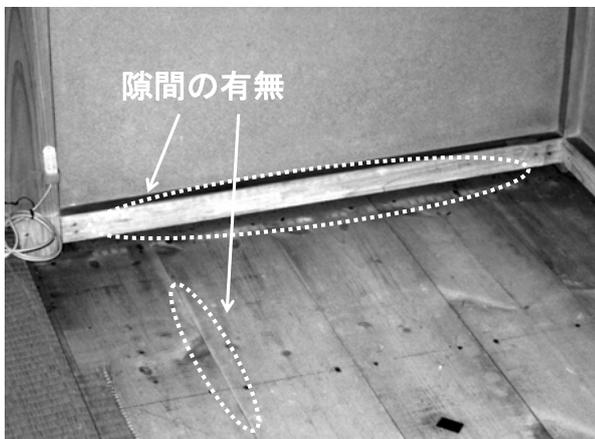
図2 床周りの実況見分の事例

床周りに関しては断熱材及び防湿層の有無に加え、壁との取合い部の隙間の有無を確認する。特に和室では畳を剥がすことによって取合いだけでなく、和室の畳下地板（荒板）の隙間の程度も確認することが出来る（図 2）。和室以外でも在来軸組工法の床では根太の乾燥収縮等によって巾木と床の取合いに隙間が生じており、これらの隙間を把握することは気密性能を向上させるうえで重要である。また、小屋裏や床下換気口の面積が住宅金融支援機構の仕様を満たしているか、地盤防湿は適切に行われているか等も、断熱改修後の耐久性を維持するうえで不可欠である。

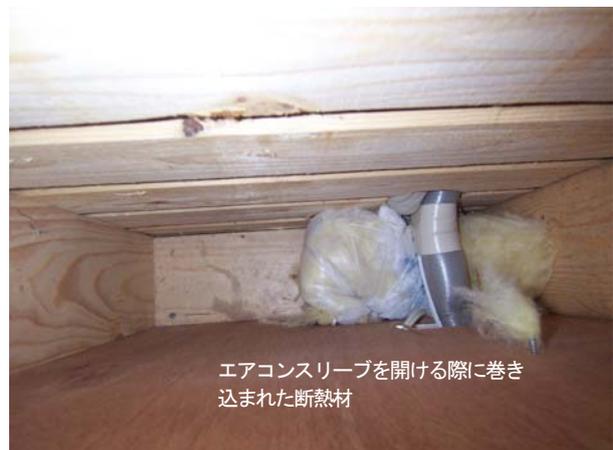
図5 エアコン設置工事の際に生じた断熱欠損の例

また、後から設置されたエアコンの配管工事の際に断熱材を

巻き込んだり、施工不良による断熱材の垂れや欠落等、部分的に断熱材が欠損していたりすることがある。断熱材が使用され始めたころは、居室に設置するといった考えから、押入れ上部や廊下、トイレなど居室以外の部分には、充填されていない場合もあるので、そのような点にも注意して確認する必要がある。

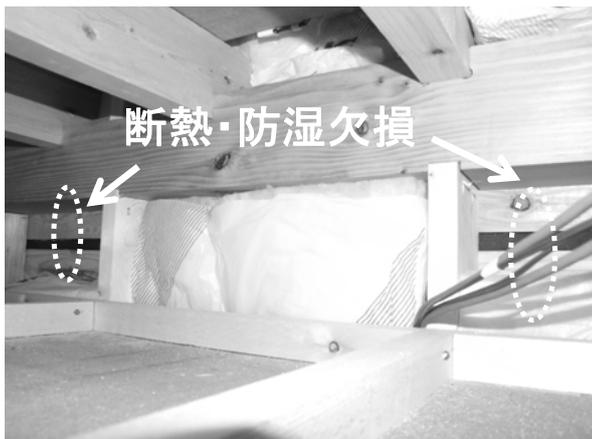
図3 壁の実況見分の事例

壁に関しては、階間や小屋裏から断熱材の施工状況を確認することが勧められる。写真（図 3）のように防湿欠損がある場合は、改修後に換気の励行など内部結露防止のための対策が必要である。

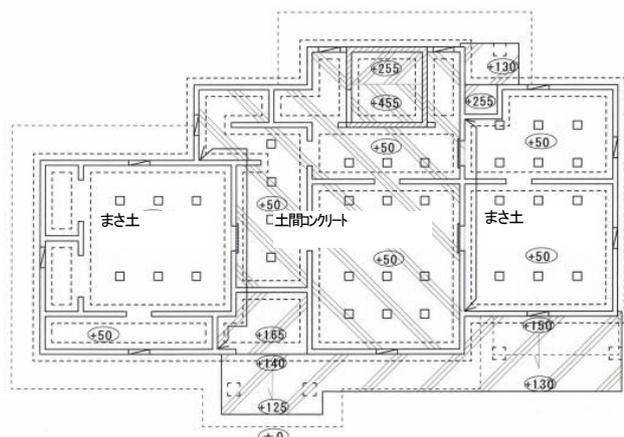
図12 基礎伏図

基礎は、土間コンクリートとまさ土の2種類とした。（図12）これは、基礎の違いによる施工性、温湿度性状の変化等について検証するためである。そのため基礎の人通口は、異なる基礎が接する部分で押し出し法ポリスチレンフォームによって塞ぎそれぞれ区切られた状態とした。

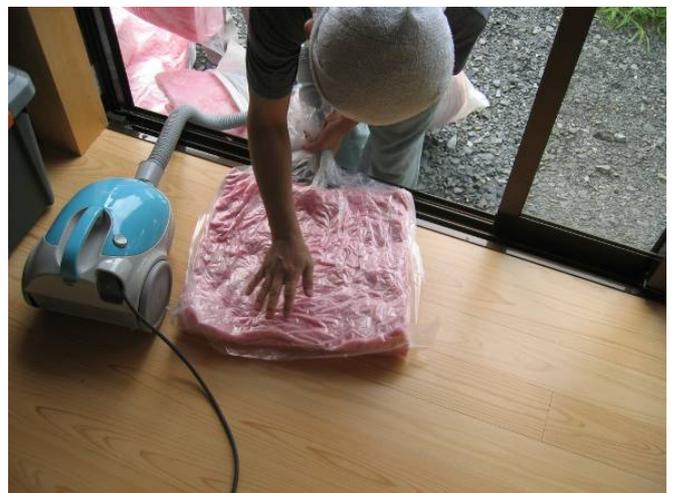
図 16 圧縮 GW の製作

小屋裏から外壁及び間仕切壁上部に挿入した気流止めは、現場製作の圧縮 GW である。高性能 GW16K150mm (395×430) をビニル袋に詰め、掃除機で袋の中の空気を吸引し作成する製品である。圧縮された状態で間柱間（約 420 mm）に挿入し、袋に傷

を付けて再び膨張し固定される。設置にかかる手間は非常に少なく効率的であったが、一連の製作作業にかかる時間は、小屋裏で挿入する作業よりも手間となった。ただし、実務の現場では、間柱間隔が一定でない可能性があるため、現場で採寸しその場で製作できるメリット（隙間無く挿入できること）は重要であった。小屋裏での作業性は良く施工が困難な部位も無かったため、延べ人数 9 人の作業員で総延長 79.7m を 3 時間 25 分で完了した。

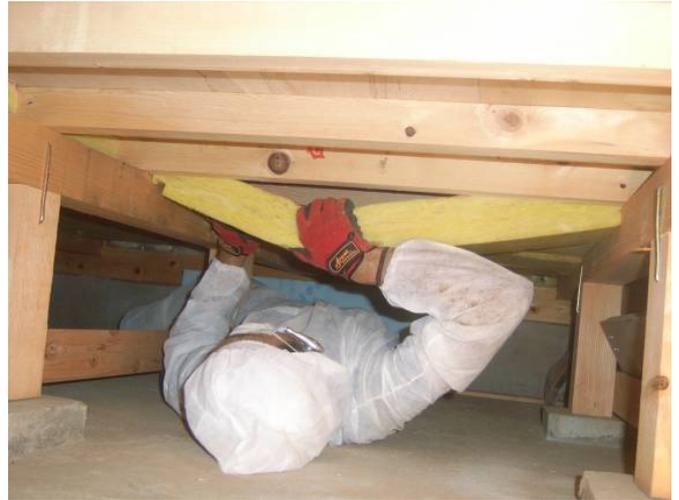
図18 根太間への断熱材挿入

床下からGWボードを充填する改修工法は、事例の多い工法である。断熱材の設置状況は、特に隙間等の問題も無く順調に施工することができた。GWボードは、根太間充填用に切欠き付きでプレカットされているため、定尺の部分は、現場での加工が無く、廃棄物の量は最小限に抑えられた。また、柔軟性のある材質のため、少々きつめでも根太間に押し込むことができ、かつ、狭小部や配管廻りなどでも隙間無く充填することが可能であった。

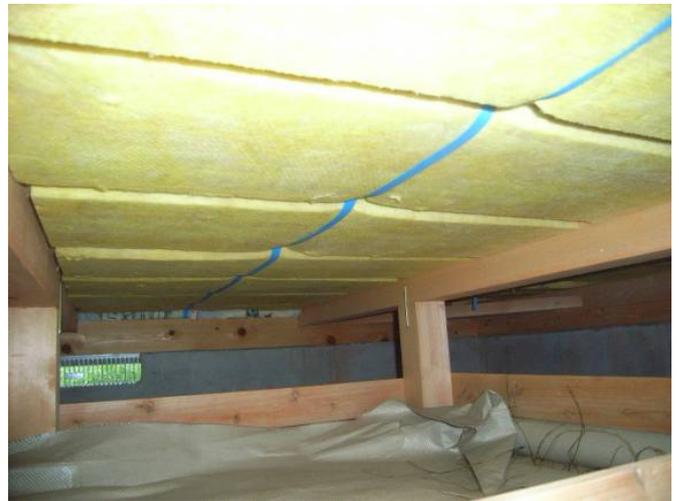
図19 PPバンドによる支持

断熱材の支持方法は、新築時に床上から設置する金物を使用したため、現場で2次加工する必要があった。また、金物にビスを通し仰向けの状態で取り付ける作業に問題があり時間のロスに繋がった。そこで、作業時間の短縮と固定の簡略化を考慮して実験の途中から梱包用のPPバンドによる支持を試行した。PPバンドの場合は、タッカーを利用して留めつけるため、仰向けの状態でも作業性は良く一度に複数の根太下に固定することができ効率的であった。床下断熱改修は、延べ人数8人の作業員で総面積34.8㎡を5時間20分で完了した。

床下断熱改修の課題は、断熱材の固定方法であった。通常は支持金物の他、長ビスやくぎ、栈木を使用するが、今回試行したPPバンドは支持方法のひとつとして有効であることを確認できた。改修専用の部材として、バンド状の製品の検討も必要と考えられる。また、部屋の壁際などで根太の間隔が一定でない場合、床下での採寸と加工場への伝達が行われた。採寸、伝達、加工、搬入の一連の作業で伝達ミスによる寸法間違い等が発生し時間のロスを生じた。そこで、断熱材を設置する前に、作業員全員で床下のサイズを採寸した後、定尺部分を先行的に設置し、その間に不定形部分の加工を進める手順の方が、より効率的な施工が可能になると考えられる。

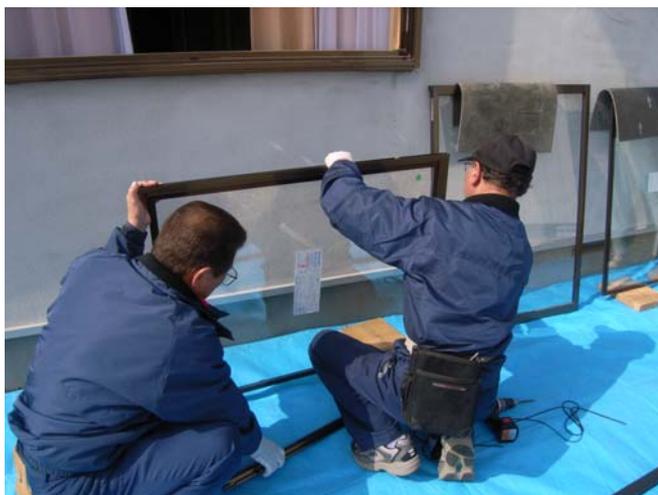
図20 サッシ障子の分解

アタッチメントによるペアガラス化は、通常のガラス交換と同等であるため、施工上の問題は特になかった。ただし、既存サッシの障子にはめ込む際に、溝に入り難い箇所があった(採寸した寸法の問題)。また、アタッチメントガラス(FL3+A6+FL3)設置に伴う荷重増加によるサッシへの負荷についても、既存サッシが網入りガラス $t=6.8\text{mm}$ に対応できる製品であったため問題にはならなかった。また、実験ではパッキンの取替えは行わなかった。延べ人数2人の作業員で4ヶ所のガラス交換を2時間で完了した。

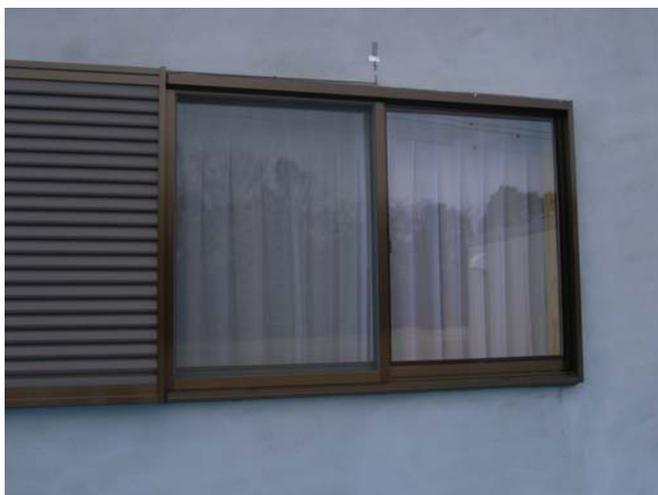
図21 施工後のサッシ

アタッチメントガラスを設置する場合、網戸との取り合いを確認する必要がある。実験ではアタッチメントと網戸が干渉しなかったため空気層を6mm取れたが、既存サッシに緩衝する場合は空気層を5mmに変更し設置する必要がある。また、アタッチメント部分によって、上下左右共に20mmほど有効開口面積が狭くなるのがデメリットであった。

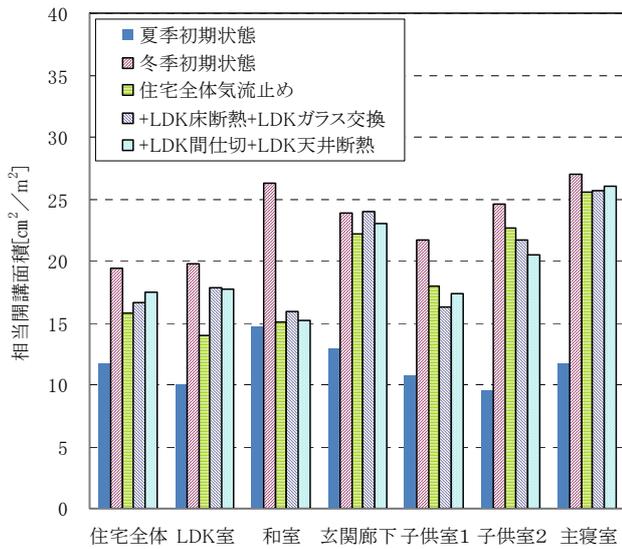
図 22 性能検証実験時の相当隙間面積の変化 (部屋ごと)

図22に性能検証実験時の各改修段階における、部屋ごとの相当隙間面積の変化を示す。夏季初期状態と冬季初期状態を比較すると一気に相当隙間面積が増加しているが、これは木巾と床の隙間が夏季にはほとんど無かったものが、冬季には大きく広がっているなどの点から、使用されていた木材の乾燥による収縮が大きく影響していると考えられる。ほかには、その間に行われた改修施工実験により少しずつ隙間が広げられた可能性もある。

その後の改修では、通気止め実施後にはどの部屋でも相当隙間面積が減少した。特に和室での気密性能の変化が大きく、和室の壁と床もしくは天井の接合部位などにすき間の大きかったことがうかがわれる。

床断熱とガラス交換の施工後には、LDKの相当隙間面積の増加がみられるが、これはガラス交換に伴い窓周辺の隙間が増加したことが大きな要因と考えられる。

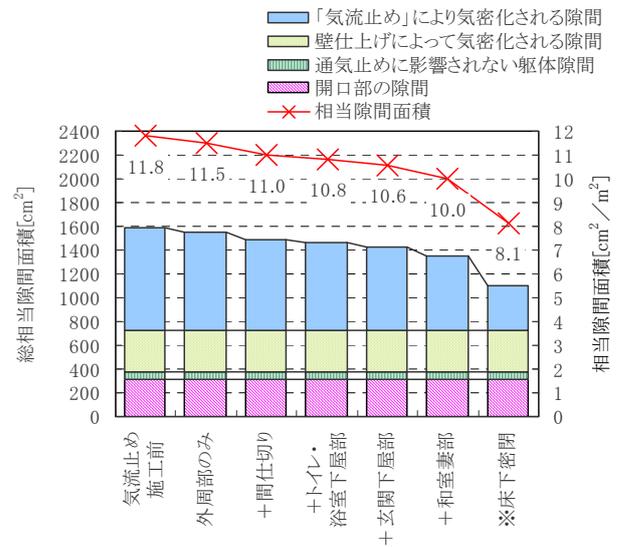
図 24 施工検証実験時の相当隙間面積の変化

図24に施工性検証実験の気流止め施工の各段階における住宅全体の相当隙間面積の変化を示す。あらかじめ別に測定した開口部の相当隙間面積、2階の天井や1階和室の畳などの気流止めに影響されない躯体の相当隙間面積、壁目地などの壁仕上げを施すことによって気密化される相当隙間面積も同時に示す。また、床下換気口および土台と基礎の間にある隙間を目張りした結果も同時に示す。図から、気流止め施工の範囲を広げていくに従って、徐々に気密性の高まっていく様子がわかる。特に和室の妻部分への気流止めの効果が最も大きく、次には間仕切り壁への気流止めが効果を有していた。気流止め施工をすべて実施した後は、壁と天井や壁と床の接合部位やコンセントボックスなどの気流止めにより気密化されると考えられる隙間は、残された相当隙間面積の半分以下となっているが、通常は壁紙などで仕上げられた際に気密化される壁目地などを除くと、残された隙間の中で、その比率はまだ大きい。

木造戸建て住宅の断熱改修を実験住宅で実際に実施し、その際の気密性能の変化を測定した。その結果床下と小屋裏からの気流止めによる気密性能向上への効果の度合いを示したほか、乾燥に伴う木材自身の収縮によるとみられる隙間の増大が大きいこと、廻り縁と天井下地の間の隙間が大きいこと、窓ガラスの交換により隙間の増大することがあるといった点などがわかった。

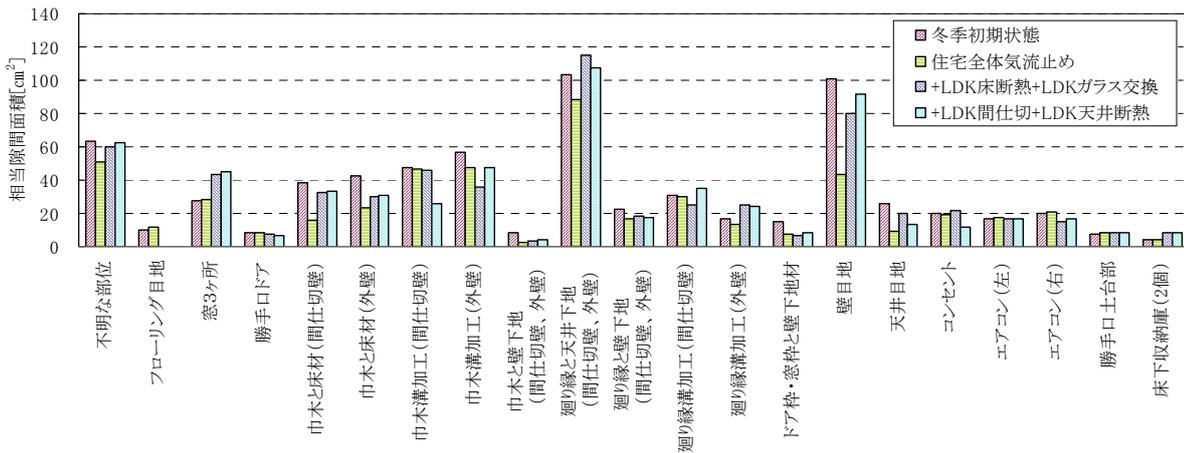
図 23 性能検証実験時の相当隙間面積の変化 (LDK の部位ごと)

図23に性能検証実験時の各改修段階における、LDKの部位ごとの相当隙間面積の変化を示す。外壁および間仕切り壁の廻り縁と天井下地の隙間が特に大きい。床断熱とガラス交換の施工後には、窓の相当隙間面積が増加しており、LDKの相当隙間面積の増加の原因と考えられる。エアコンについては、その取り付けにあたって冷媒管を通すための開口をエアコンの背後の壁面に開けたが2箇所エアコンのどちらも15～20cm<sup>2</sup>程度の相当隙間面積であり、無視できない隙間のあることがわかった。

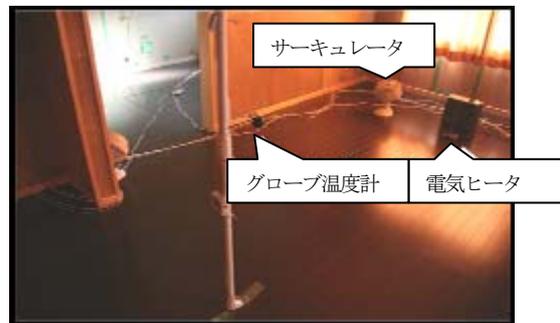
図 25 熱損失係数の測定状況

Q 値の実測評価を表 7 に示す改修状況において実施した。本実測評価による Q 値の同定に必要な測定項目は、外気温、水平面 SAT 温度、室温 (グローブ温度)、消費電力の 4 項目である。室温は各室で測定し、それらを気積で加重平均し同定用の 1 個の室温とする。温度データの測定インターバルは 10 分間隔、消費電力データは 1 分間隔である。電気ヒーターにより一定熱量の内部発熱を測定期間中継続し、住宅内が均一な温度分布にな

るように同時にファンで室内空気の攪拌を実施した。なお、開口部のカーテンは閉じた状態である。測定状況を図 25 に示す。

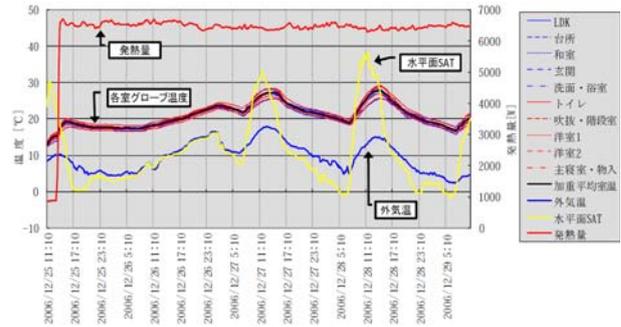
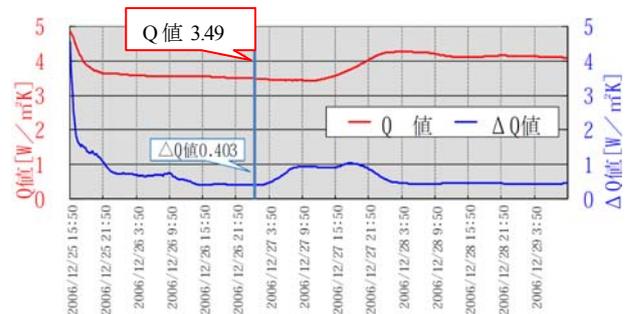
表 7 に示した測定 1 の測定結果と同定状況を図 26 と図 27 に示す。図 28 と図 29 は測定 3 に対する結果である。図 27 と図 29 において、 $\Delta Q$  は同定した Q 値の信頼性に関わる指標であり、 $\Delta Q$  が小さいほど同定値の信頼性が高いことを示している。通気止め施工前冬季初期状態の測定では、 $\Delta Q$  は発熱開始後 55 時間後に最小値 (0.403W/m<sup>2</sup>・K) を取るので、その時点の Q 値 (3.491W/m<sup>2</sup>・K) を同定値とした。同様に気流止め施工後の測定では  $\Delta Q$  は発熱開始後 32 時間後に最小値 (0.004W/m<sup>2</sup>・K) を取るので、その時点の Q 値 (3.330W/m<sup>2</sup>・K) を同定値とした。表 28 に全ての測定結果をまとめて示す。

上記測定 1 と測定 3 の結果から気流止めによる実験住宅の断熱性の向上は Q 値で 0.16 [W/m<sup>2</sup>K]、5%向上した。測定 1 (冬

季初期状態)での気密性能 C 値は 19.4、住宅全体気流止め施工後の測定 3 時点では C 値 15.8 である。Q 値改善量の 0.16 [W/m<sup>2</sup>K]は気密性向上による漏気低減と、グラスウール断熱材内部の気流低減による断熱性向上の二つの点によると考えられる。金属製雨戸の効果については、雨戸を閉じた測定 2 は測定 1 と同値であり、また同様の測定比較となる測定 6 と測定 7 でも Q 値の値は同等であった。これより金属製雨戸による断熱性能の向上は本実験のような戸建て住宅では効果が見られなかった。
