東日本大震災での教訓を活かした 耐震設計法に関する研究成果

建築研究所 重点研究課題

**庁舎・避難施設等の地震後の継続使用性確保
に資する耐震性能評価手法の構築**

構造研究グループ 主任研究員 向井智久

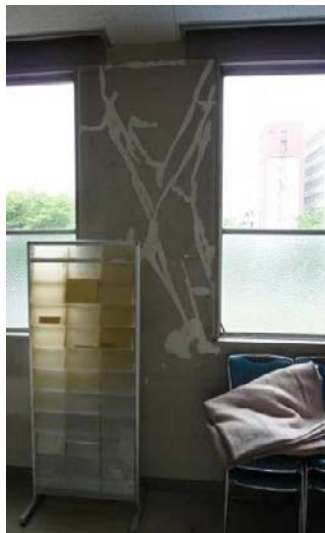
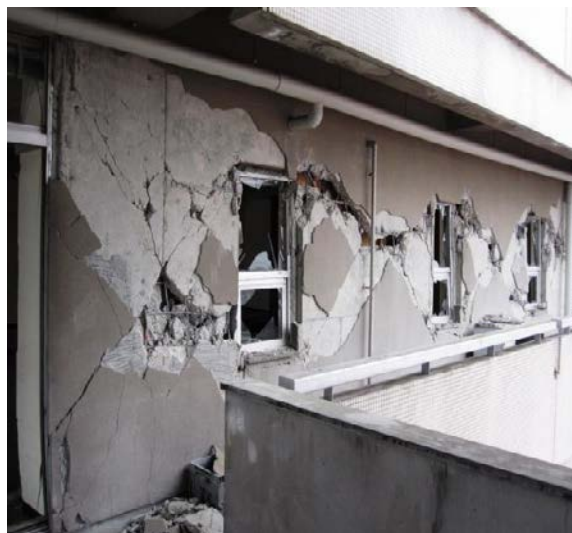
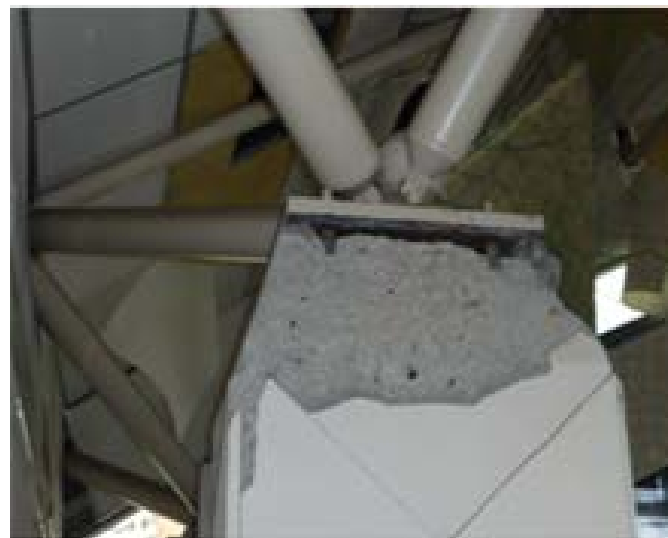
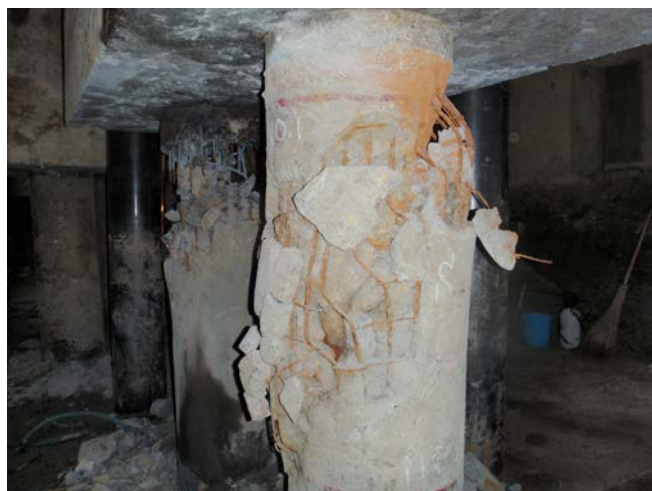
上部構造＋基礎構造

- ・ 災害拠点庁舎のRC壁
- ・ 避難施設となるRC体育館の支承部
- ・ コンクリート系杭基礎

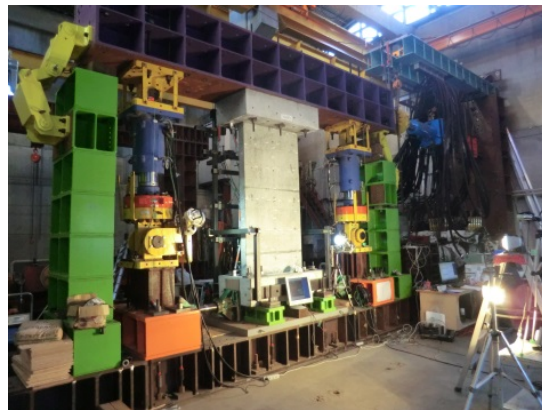
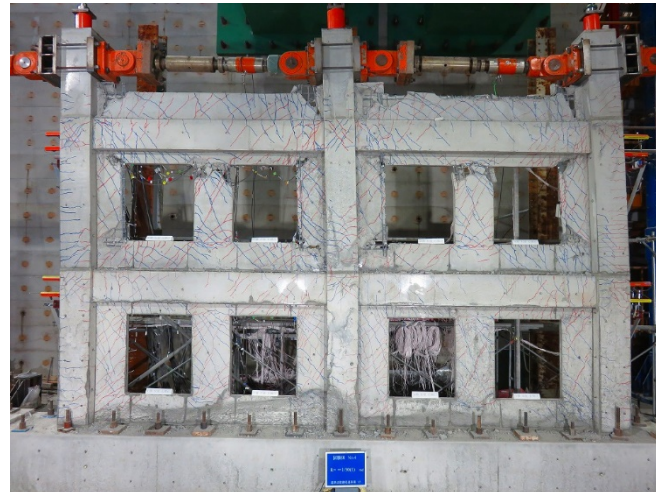
サブテーマ2：H25-27 RC造壁

- RC造方立て壁の実大実験@東工大（共研）
- RC造腰壁垂れ壁付き方立て壁部材の実験@建研（民間共研）
- RC造部分架構実験@建研（基準整備事業共研）
- RC造壁付き架構実験@京大（共研）
- RC造実大5層架構実験@建研（国総研総プロ共研）

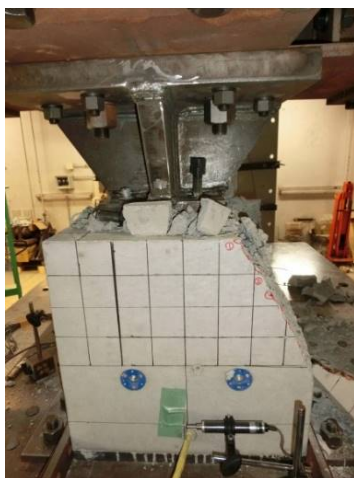
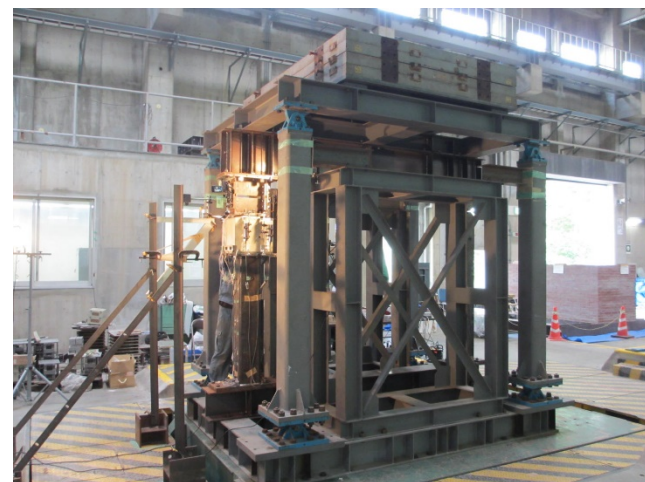
サブテーマ2：H25-27 RC体育館定着部

- 体育館定着部の静的加力実験@東工大（共研）
- 体育館定着部の振動実験@建研（東工大共研）

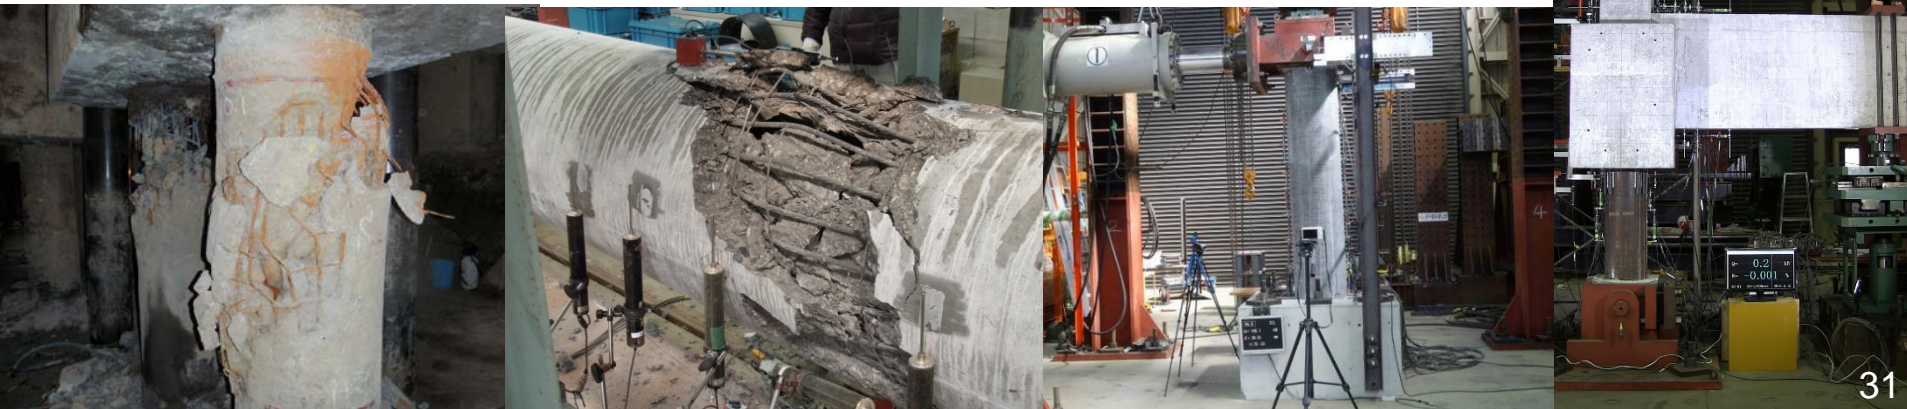
サブテーマ2：H25-27 RC杭基礎

- RC杭頭接合部実験@戸田建設（基整促共研）
- RC杭頭曲げ実験@建研
- RC杭-柱-基礎梁部分架構実験@戸田建設（共研）
- RC杭-柱-基礎梁部分架構補修補強実験@戸田建設（共研）
- RC杭-柱-基礎梁部分架構実験@建研（共研）

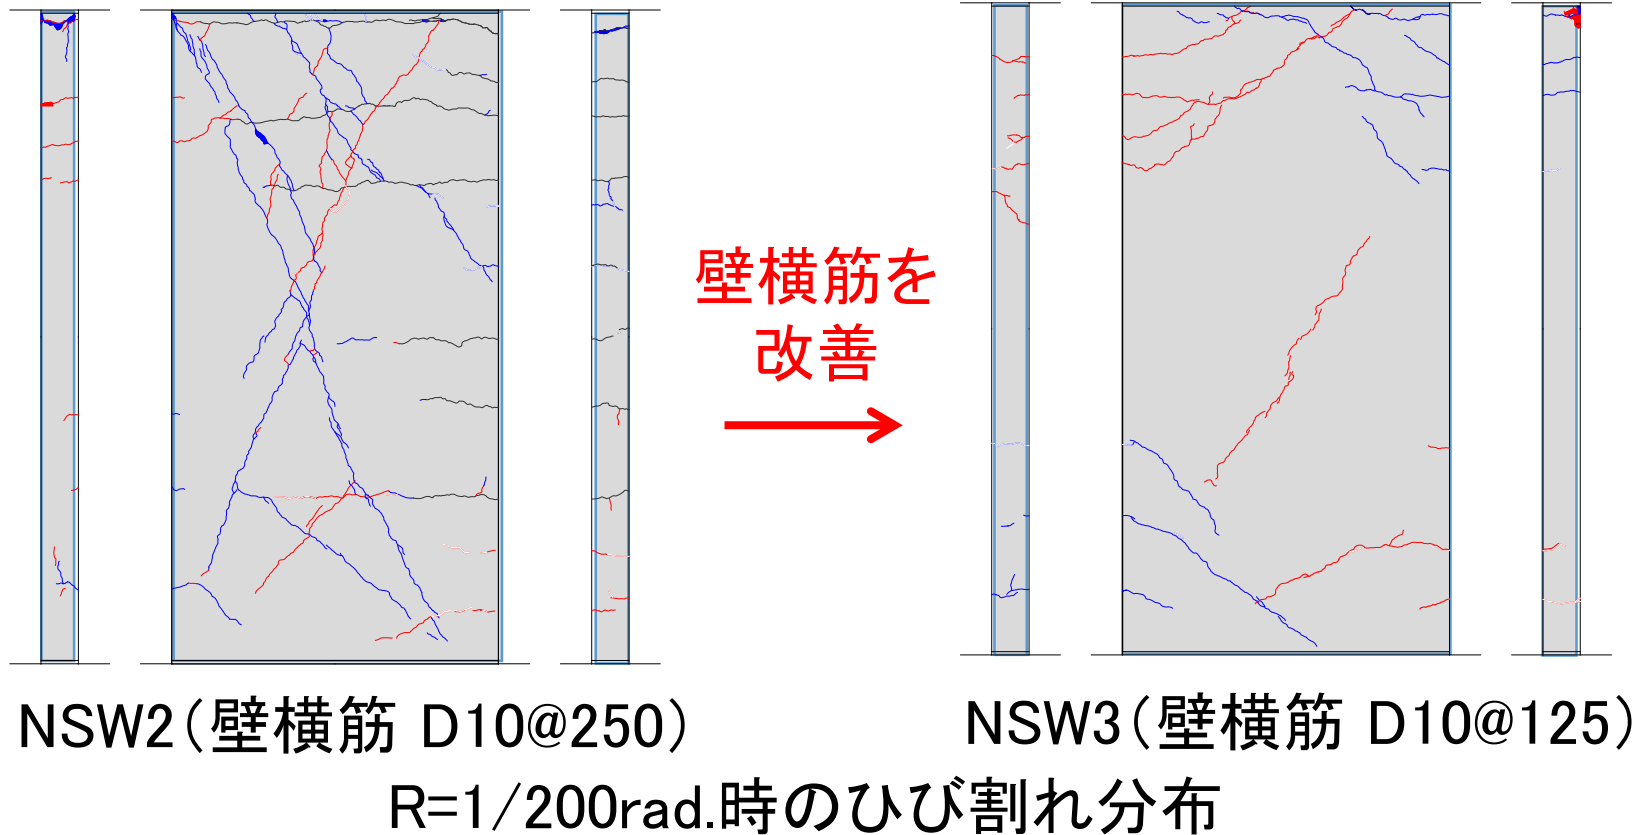
詳細計測結果の適用例

⇒ ひび割れ分布が異なっていることが分かるが、改善の効果について定量的に議論することは困難

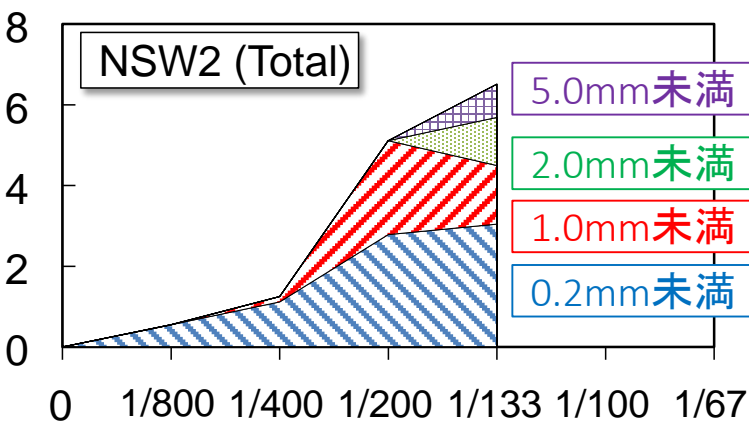
NSW2 (壁横筋 D10@250)

単位面積あたりの
残留ひび割れ長さ
(m/m²)

経験最大変形角

- ・変形角の増大に伴い，残留ひび割れの長さが単調増加している
- ・壁横筋の改善により，幅の小さいひび割れの比率が増加していることが分かる。

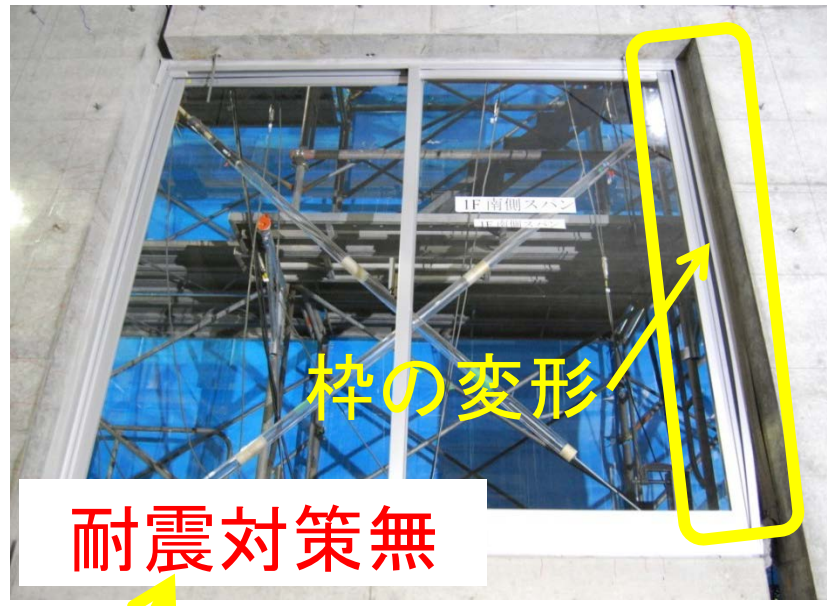
⑤ 実大5層架構実験では、アルミサッシ枠窓の継続使用性を検証

1F層間変形角 ()は代表変形	北側(耐震対策済)						南側(対策無: 四周モルタル)					
	引違い窓			縦すべり出し窓			引違い窓			縦すべり出し窓		
	損傷	開閉	施錠	損傷	開閉	施錠	損傷	開閉	施錠	損傷	開閉	施錠
1/536(1/400)	◇	○	○	◇	○	○	◇	○	○	△	○	○
1/248(1/200)	△	○	○	◇	○	○	◇	○	○	△	△	△
1/121(1/100)	△	○	○	×	△	×	×	○	×	×	×	×
1/73(1/67)	×	○	×	×	×	×	×	△	×	×	×	×
1/48(1/50)	×	×	×	×	×	×	×	×	×	×	×	×

◇軽微、△損傷有、支障有、×損傷大、不可(開閉、施錠が不可の場合は損傷も×とした。)

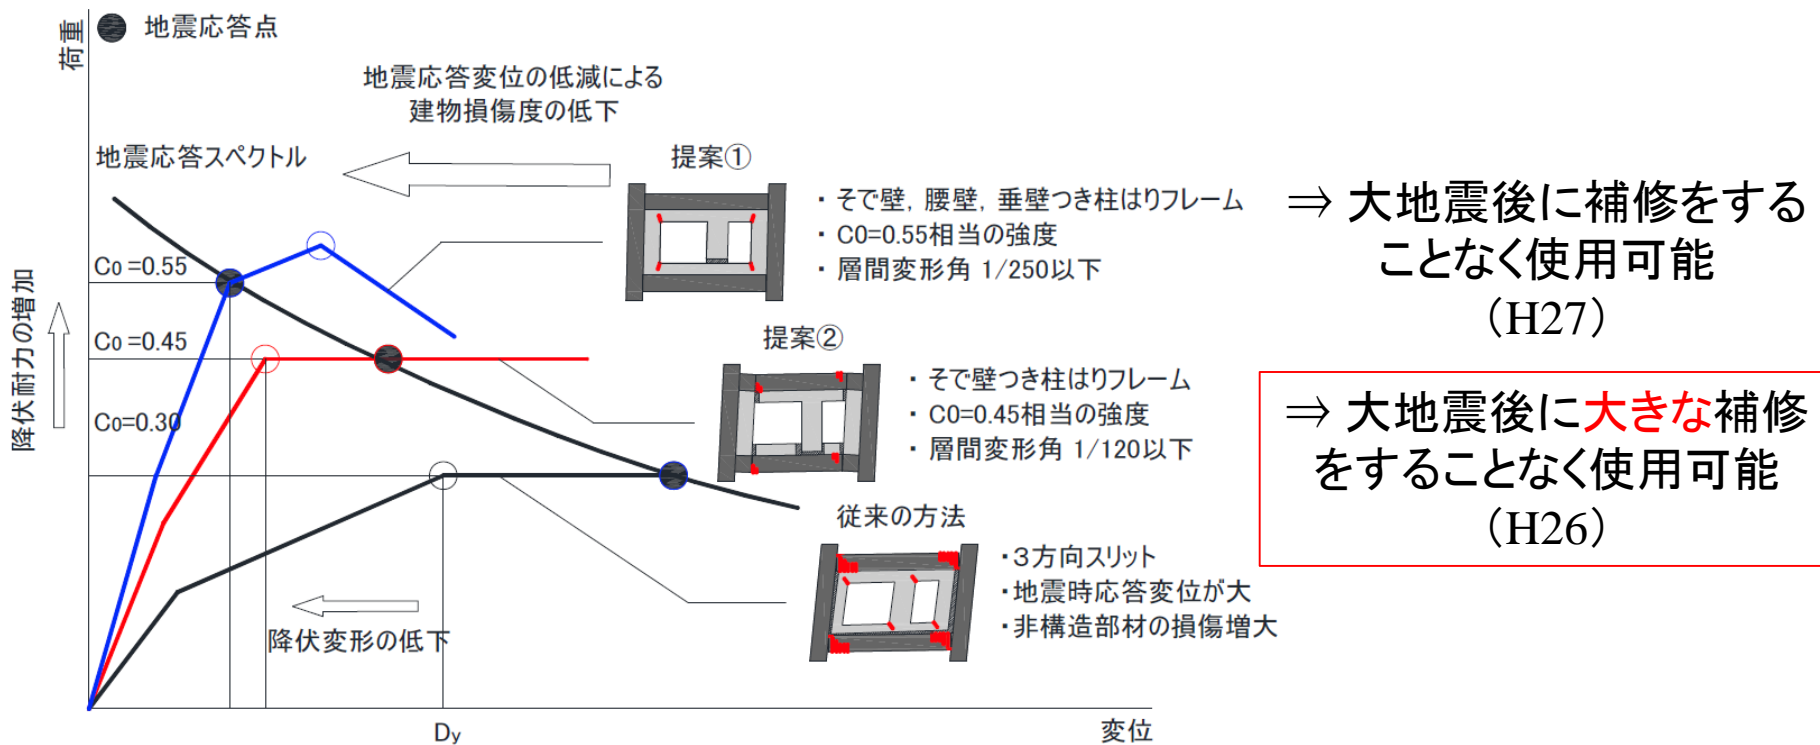
実験概要

継続使用性確保に資する新たな構造形式の実大検証実験を実施

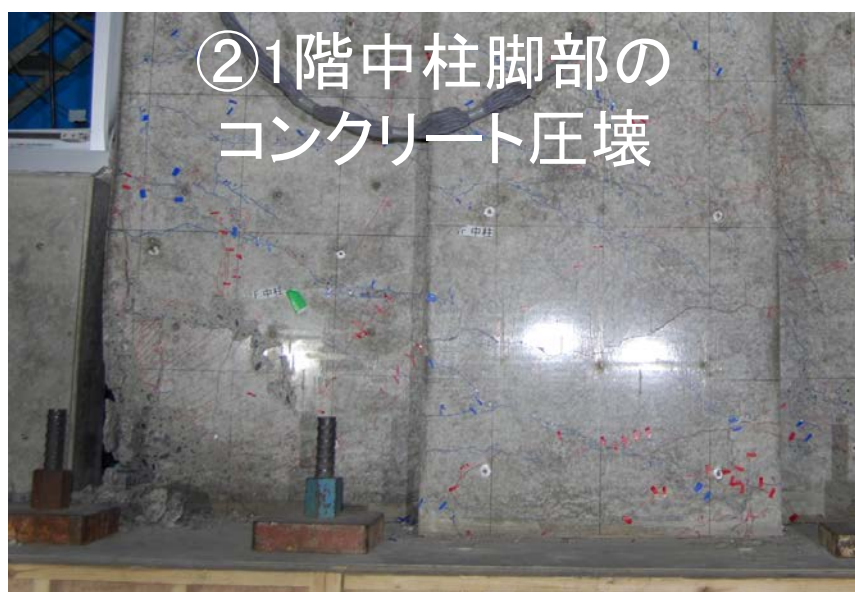
損傷状況(代表変形角 $R_r=1/50$)

- ・梁のスリット部に生じたひび割れが床スラブまで進展したため、梁や床スラブの損傷の進展が早かった。
- ・構造部材(柱・梁)と非構造部材(袖壁・腰壁・垂れ壁)の損傷状態の分類に大きな差は生じなかった。

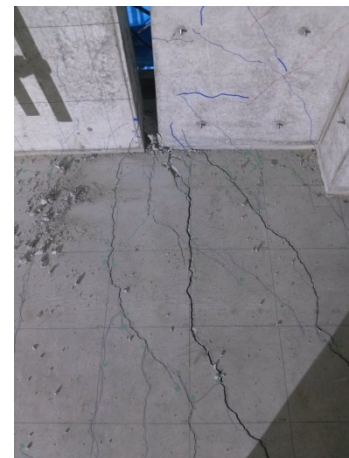
代表 変形角	各部材の損傷状態の分類									
	両側袖壁付き柱		片側袖壁付き柱		腰壁, 垂れ壁付き梁		床スラブ			
	柱	袖壁	柱	袖壁	梁	腰壁, 垂れ壁				
1/1600	I	I	I	I	I	I	I			
1/800		II					II	II	II	II
1/400										
1/200	II	II	II	II	II	II				
1/100	III						III	III	III	III
1/50	定義なし	III	定義なし	II	III	III

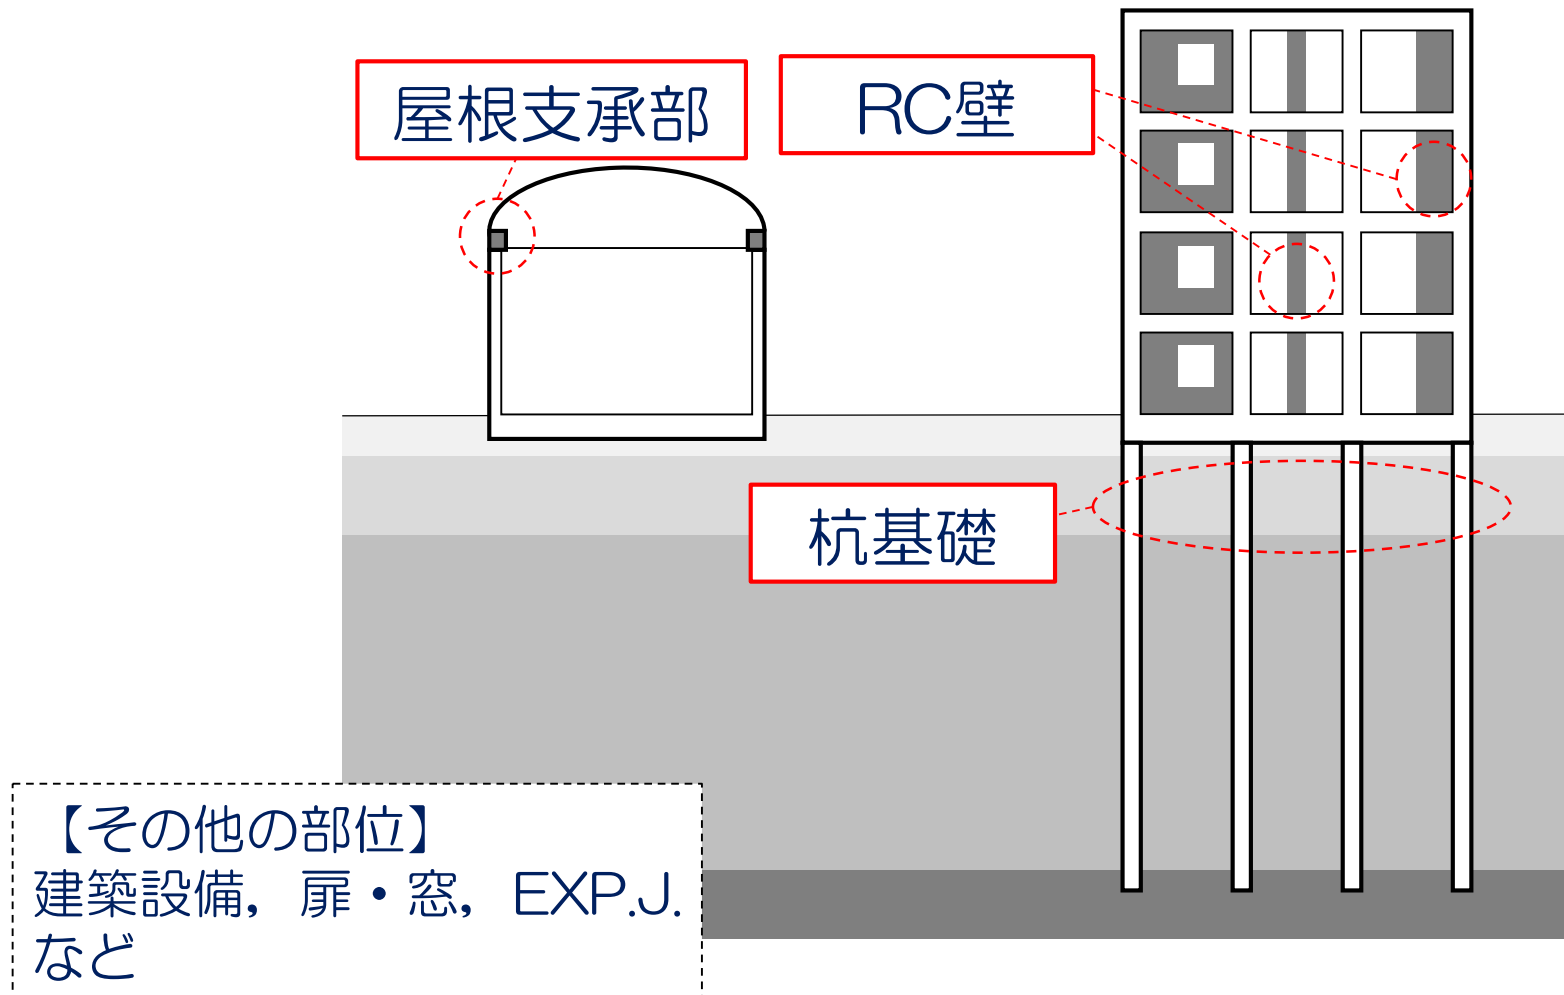
本検討で対象とする建物部位

東日本大震災において継続使用性の阻害要因となった鉄骨造置き屋根支承部、RC壁、杭基礎を中心に検討する。
