ディープラーニングによる学校体育館の被災度判定

国立研究開発法人 建築研究所 構造研究グループ 上席研究員 森田 高市

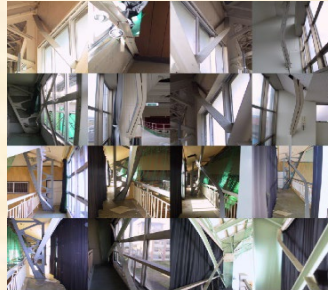
ディープラーニングによる被災度推定結果(筋かい)

下記の画像に基づき体育館部材の被災度を判定。

推定結果			
	0s	1s	2s	3s
0s	57	3	1	5
1s	10	14	0	1
2s	10	1	55	11
3s	11	6	15	55

正解率=71%

- ・地震被害写真にディープラーニングを適用し、体育館の部材の被災度判定を行い、70-80%程度の正解率だった。
- ・Faster R-CNNにより体育館の部材の検出が可能だった。
- ・筋かい、柱脚・定着部、天井筋かいを対象とした被災度判定アプリを作成した。

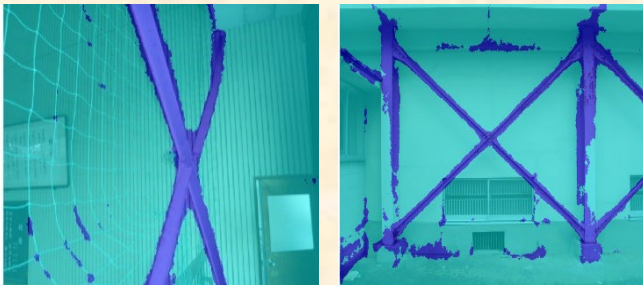
Segnetによる筋かいの認識例

Segnetにより、筋かいを概ね正しく認識しているが、鋼材系の部材はほとんど筋かいと認識していた。

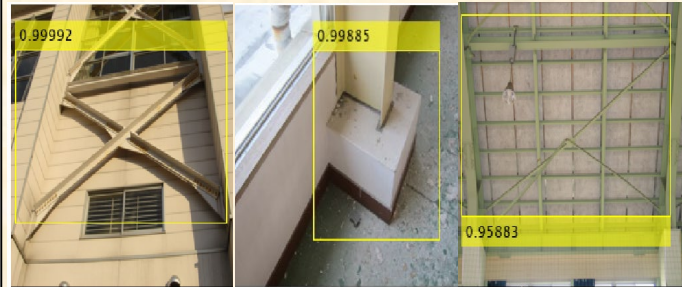
Faster R-CNNによるの認識例

Faster R-CNNにより、筋かい、柱脚・定着部、天井筋かいを精度良く検出できた。光の加減による影響を受ける場合もあった。

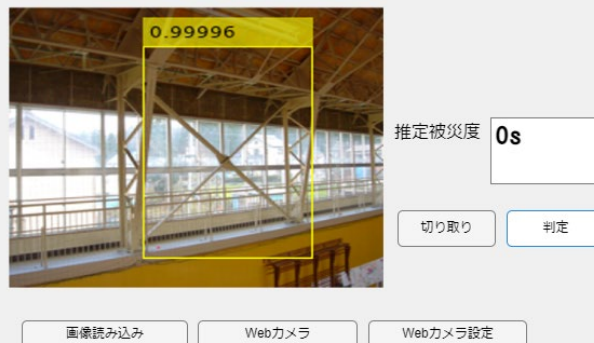
体育館部材判定アプリの例

体育館部材の検出(切り取り)と被災度の判定を行うアプリを作成した。地震後に学校の教職員が使用することを想定しており、つくば市立小学校で試用予定。

鉄骨ブレースの被災度判定アプリ
