平成20年岩手・宮城内陸地震 調査報告会

「道路土工・斜面」

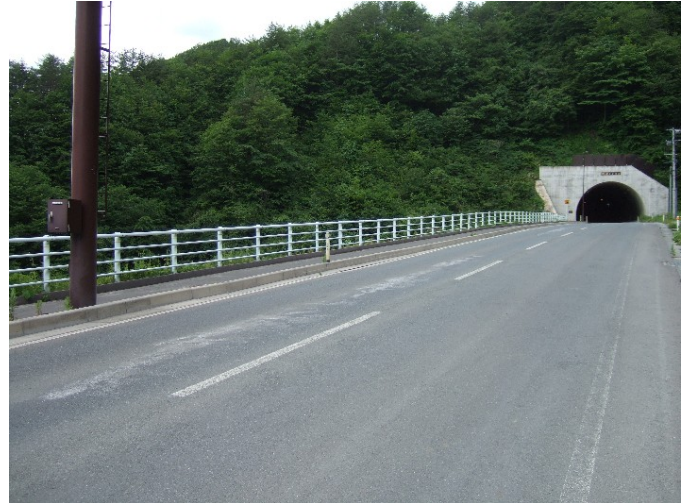
【調査箇所④】 国道342号 矢櫃ダム近傍 昇仙橋取付け部

- ・昇仙橋取付け部の路面には軽微なクラックのみ。
- ・近傍のブロック積擁壁には目立った変状は認められない。

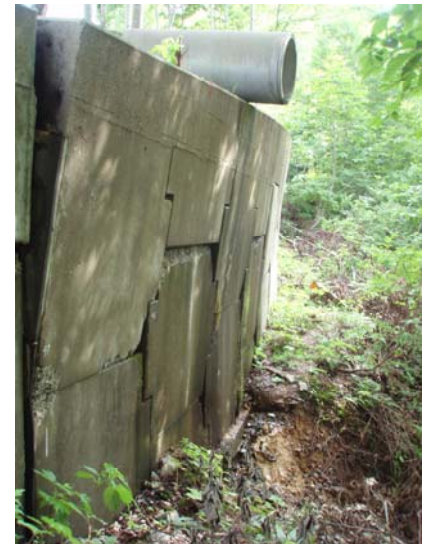
フィルター材

- 片切片盛区間の盛土部を支持するテールアルメ壁 (H=5~11m) が変位して15cm程度の路面段差が生じた
- フィルター材は良質な礫材だが、裏込め土は粘性土
- 側溝の継手部から盛土内部へ水が浸入していた可能性も考えられる
