2006 年台風 13 号 被害調査報告

-延岡市の竜巻被害と飯塚市文化施設の屋根被害-

建築研究所構造研究グループ 奥田泰雄・喜々津仁密

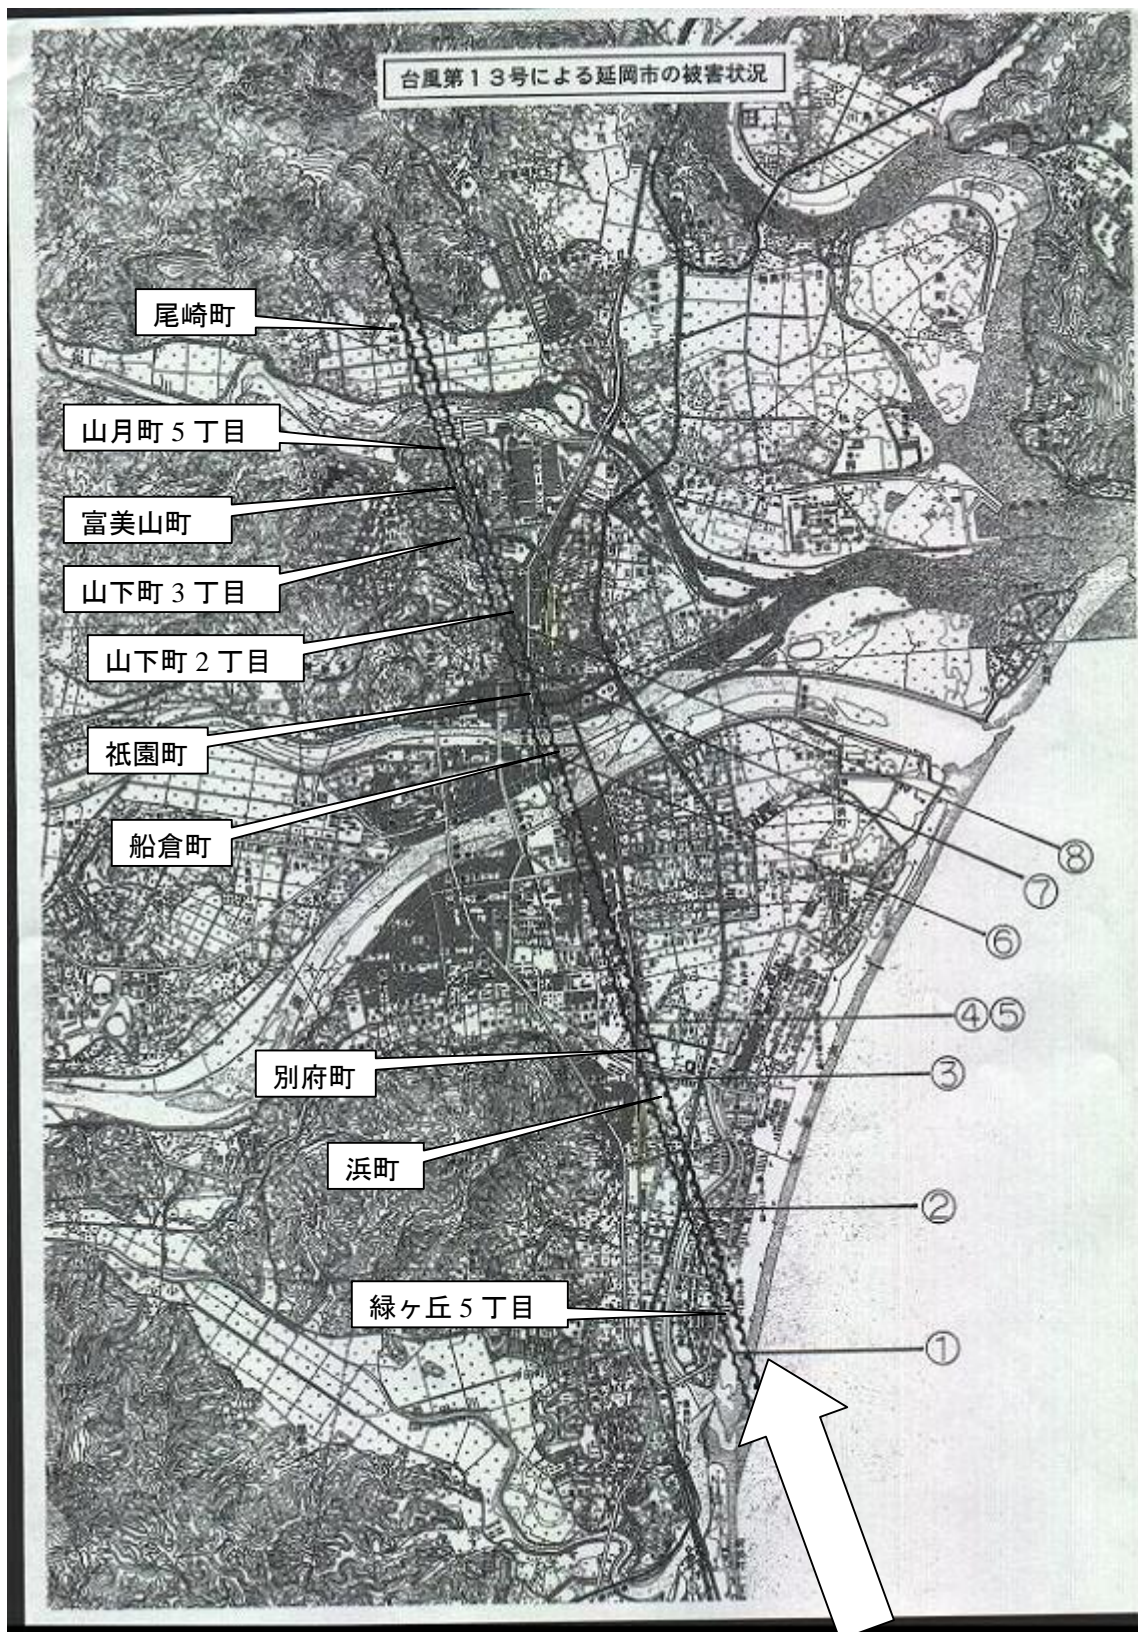
図3 延岡市における竜巻の進行経路（九州地方整備局作成資料に加筆）

被害は延岡市の中心地を縦断するようほぼ直線状に約7.5kmにわたって分布している。図3は竜巻の進行経路であるが、海上で発生した竜巻が延岡市緑ヶ丘地区の海岸に上陸し南から北に移動した。気象庁によると竜巻の移動速度は約90km/hと推定している。

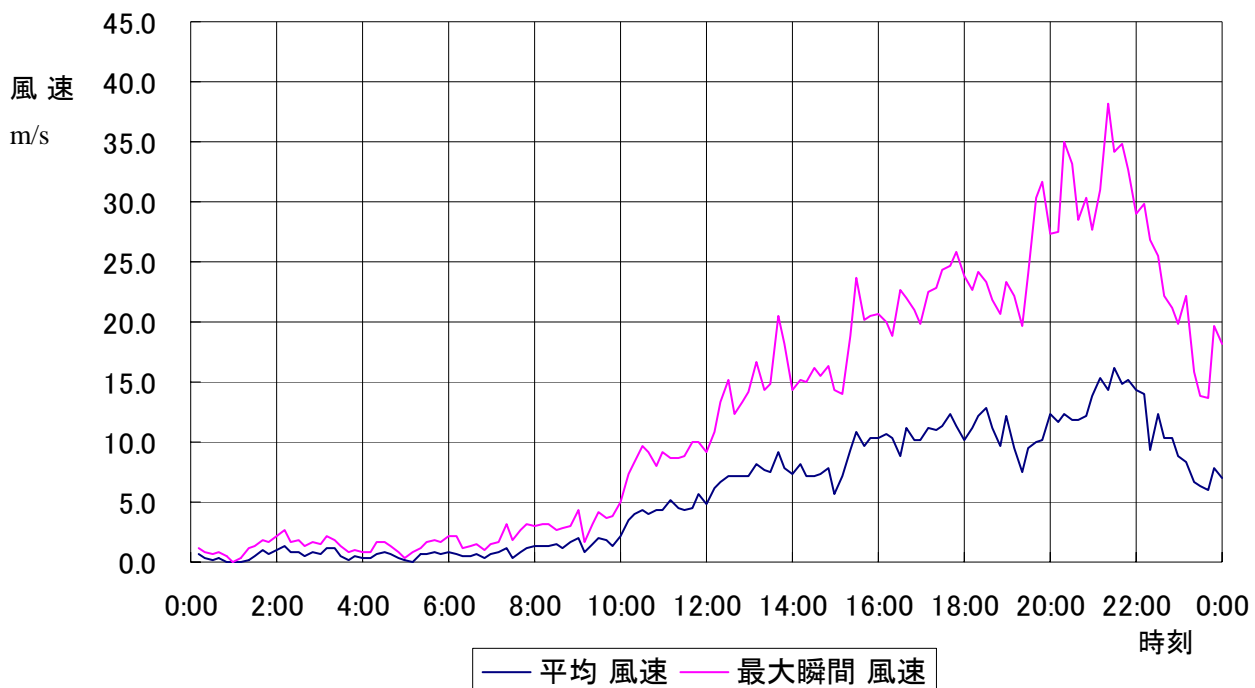
図5 飯塚消防本部での風の記録（2006年9月17日21:20ころに最大瞬間風速38.1m/s（南南西）と最大風速15.3m/s（南南西）を記録）

9月17日20:30ころ、イヅカコスモスコモンの北約1kmに位置する飯塚消防本部にイヅカコスモスコモンから被害の通報があった。飯塚消防本部での最大瞬間風速は21:20ころの38.1m/s（南南西）、最大風速は15.3m/s（南南西）であった（図5参照）。
