8. 宅地地盤・基礎の被害

本章は、H19 能登半島地震の約 1 ヶ月後の被災地で実施した建築物の基礎及び宅地地盤の被害状況や携行機材等を用いた調査結果をまとめたものである。現地では、表面波探査・微動アレイ観測・常時微動観測やスウェーデン式サウンディングによる地盤調査、住宅被害等に関する現地調査のほか、地盤高に関するレベル調査や土質試料採取、などを実施した。

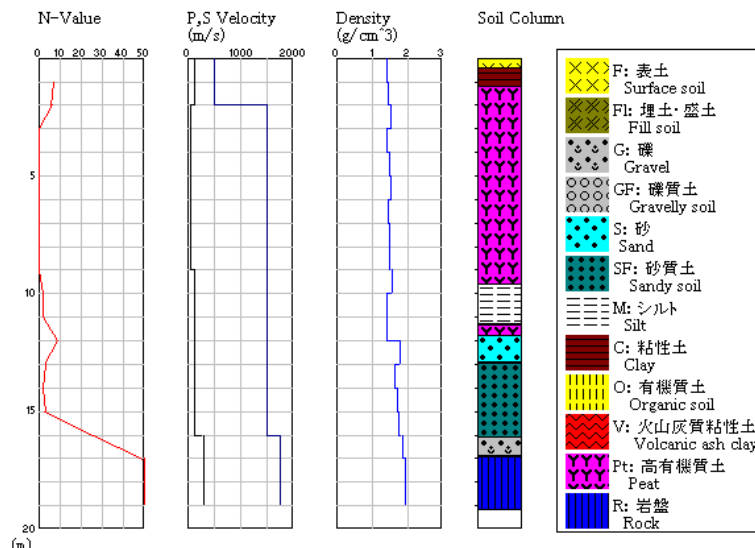
図-8.2 穴水地区における既往の地盤調査結果の例
(防災科学研究所 K-NET より)

穴水の平坦地では、概ね軟弱層が地表から厚く堆積しており、木造住宅でも 20m を超える杭を採用している地域がある。ただし、不陸の大きい埋没地形が発達しており、地表面から数 m で岩盤が出現する地域があることも指摘されている。なお、穴水地区は、過去に洪水の被害を受けており、また河床勾配が小さいことから、湿地性の土砂（有機質土など）が堆積しやすい環境にある。図-8.2 は、穴水地区における K-NET 観測地点の柱状図であるが、厚さ約 1m の表土の下に高有機質土が約 9m 堆積し、その下層にはシルト・砂・砂質土層が存在し、深度約 17m で N 値 50 以上の岩層が認められる。

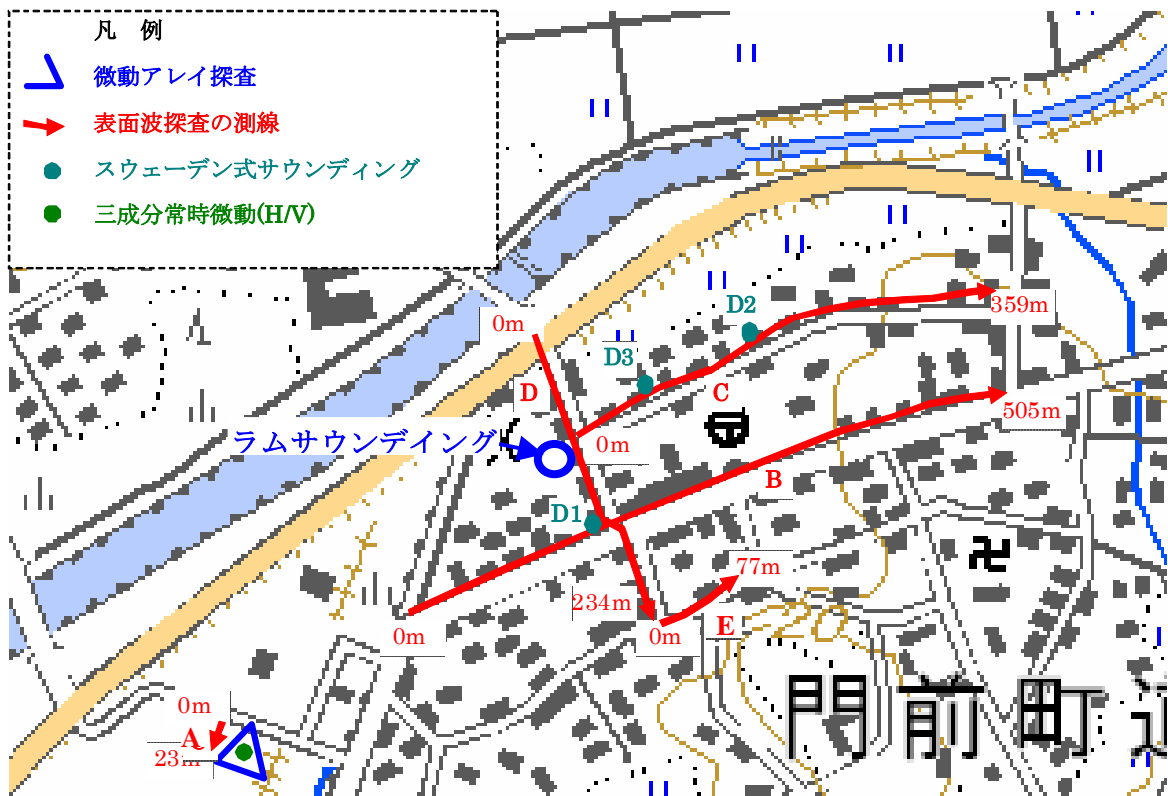
図-8.3 調査位置図（輪島市門前道下地区）

今回の地震で住宅等の建築物の被害が最も顕著だった輪島市門前町道下（震度VI強）では、表面波探査、スウェーデン式サウンディング、ラムサウンディング、微動アレイ探査、三成分常時微動測定などを実施した。図-8.3 に道下地区で実施した調査の種類と調査位置、調査範囲を、図-8.4 に表面波探査の測定原理を示す。表面波探査は、地表面をカケヤ（重さ約 10kg の木質ハンマー）で打撃することにより発生した表面波（レイリー波）を測定し、その分散特性から表層地盤（概ね地表面から深さ 10～20m まで）の S 波速度構造を求める調査手法である。調査地周囲のサウンディング試験との対比などを適切に行えば、広範囲地盤の二次元構造の推定に利用することができ、過去の地震災害の調査などでも実績がある。

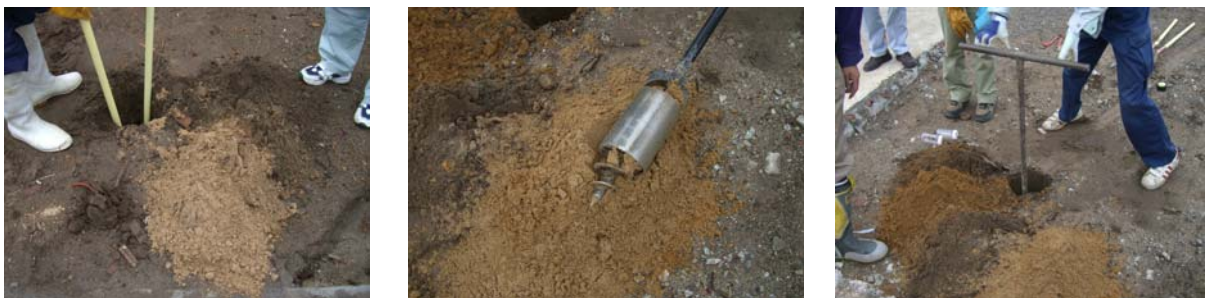
写真-8.14 に、スウェーデン式サウンディングの調査地点で実施したハンドオーガーボーリングの実施状況を示す。ハンドオーガーは、地盤条件によって先端オーガの形状を選択し、オーガーロッドと回転ハンドルを接合してハンドルを回転させながら試料を採取する機構となっている。道下地区の中心地では、浅層部に密実な支持層となる砂層が堆積し、この密実な砂層は写真中のやや白っぽい（灰白色）砂である。地盤構成の変化等を把握するため、表面波探査の測線に沿ってレベル測定を実施した。図-8.5、図-8.6 には、レベル測定における測線と調査結果を示す。図-8.6 の結果から判断すると、八ヶ川に平行な中心地の道路沿いの約 500m の区間 (A1-A4 間) に対して、地盤高は東側が約 7m 高くなっている。一方、この道路に直交する方向 (B 測線) では、八ヶ川沿いの道と中心地まで約 2m の高低差、さらに中心地から南の山側まで約 3m の高低差があることがわかる。図-8.7 には、スウェーデン式サウンディングの結果を示しており、表層の埋土層の下層に強固な砂層が堆積していることがわかる。深度約 2～3m でスウェーデン式サウンディングのスクリーポイントが貫入不能となり、スウェーデン式サウンディングの結果としての土質定数 N_{sw} からの換算 N 値（稲田式を採用）から判断すると、表層地盤の密実な砂は概ね N 値 20～40 と思われる。図-8.8 には、ラムサウンディングの結果（調査地点は図-8.3 参照）を示す。GL-3～4m で N 値約 30 前後の層が出現し、その下層 GL-8m に N 値 50 前後の礫混じり砂、それ以深では N=20 前後の層（貫入状況から判断すると概ね粘土質）が厚さ 10m ほど続いていた。なお、ラムサウンディングは、補足的な調査（6 月 11 日～13 日）^{【脚注】}の際に実施したものである。図-8.9、図-8.10 には、採取試料の粒度分布結果及びハンドオーガーボーリングの結果を示す。粒度分布の測定結果からみると、GL-1.1～1.5m 及び GL-1.8～2.0m の採取位置は異なるが、両者の粒度分布には差異がなく、細粒分（75 μ m 以下）がほとんどない粒径の揃ったきれいな砂（最大粒径は 1mm 程度、採取砂の粒径は 0.075mm～1mm に範囲にある）であることがわかる。ハンドオーガーボーリングの結果では、表層の茶褐色・暗褐色の埋土層の下に白灰色の砂層が存在しており、これが周辺の海浜砂に近いものと考えられる。表層水の地下水位に関しては、掘削孔や既存井戸による確認を行ったが、被災地周辺の平坦地では図-8.10 にも示しているように 1～2m 程度であった。なお、井戸による地下水位深さや掘削調査による地下水位観測の結果は前述の図-8.6 にまとめて示している。

写真-8.14 土質試料の採取（輪島市門前町道下地区）

左の茶白色の砂は支持層付近の密実な砂、中・右の茶色の砂は表層の埋土砂

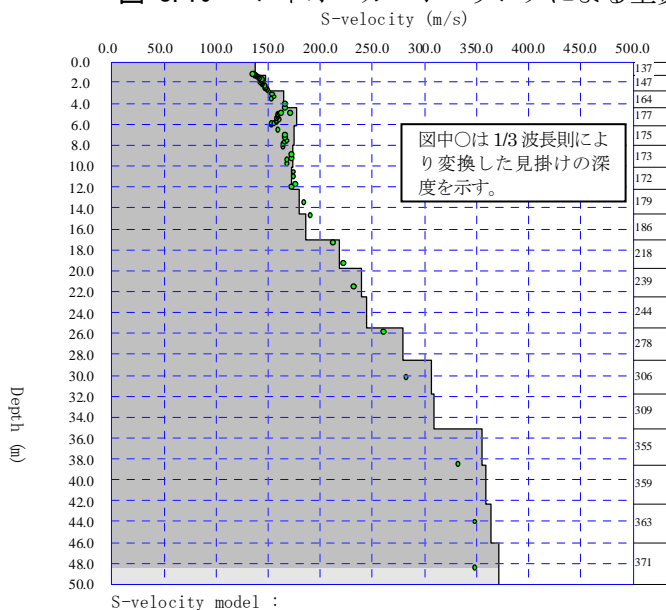
図-8.11 微動アレイ観測結果による S 波速度構造

図-8.11 に微動アレイ探査結果から得られた S 波速度構造を示す。微動アレイ探査は、地形的に比較的基盤が深いと考えられる道下地区の平野部中心の海岸よりで実施した。得られた S 波速度構造では、深度 18m 以浅では S 波速度は 200m/s 以下であり、S 波速度が 300m/s を超えるのは深度 30m 以深

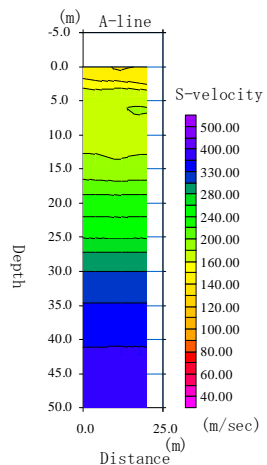
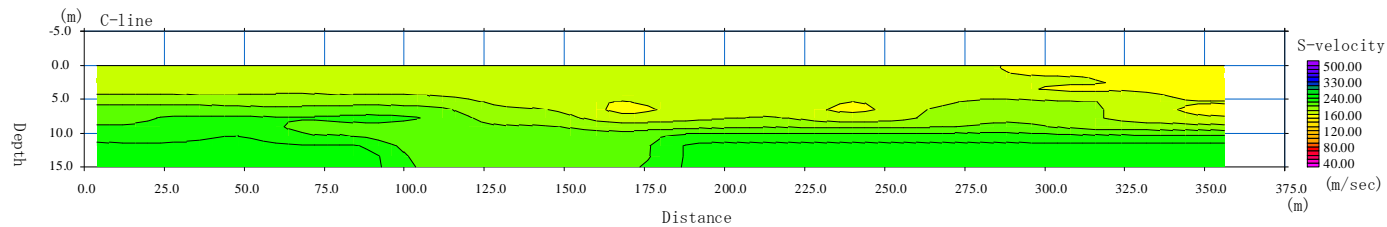
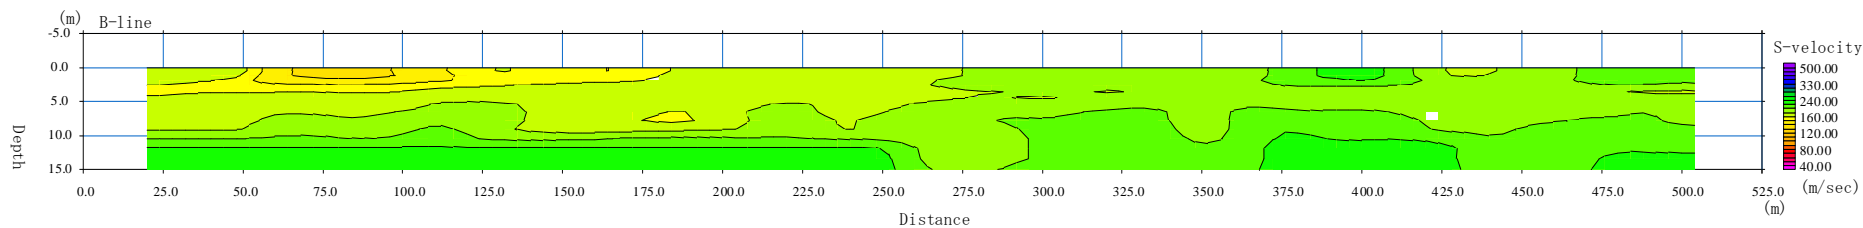
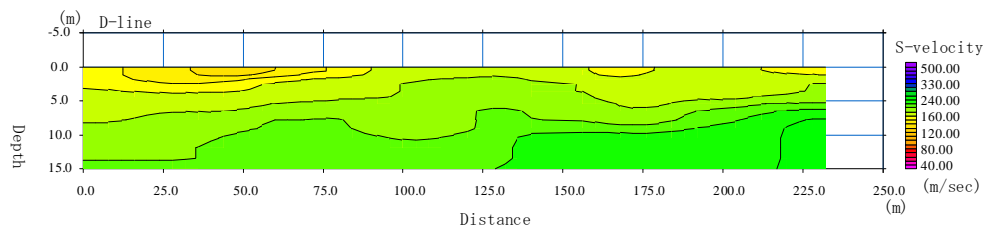
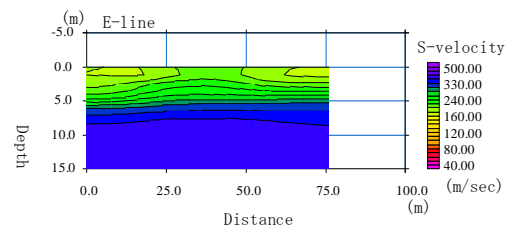
図-8.12 表面波探査結果 (輪島市門前道下地区)

となっている。図-8.12、図-8.13に表面波探査結果を示す。門前の中心地において地下水位面以下と考えられる数m～10m程度の地盤のS波速度は低い場所で150m/s、全般に160～200m/sの締まった砂地盤であると考えられる。山沿いで実施したE測線の結果では、深度5m以深ではS波速度300m/s以上となっている。したがって道下地区では、概ね工学的基盤と考えられるS波速度300～400m/s以上の速度層は、南側の山沿いでは深度5mほどであるが、北から北西に向かって深くなり平野部中心の八ヶ川沿いでは深度30m以深になっていると推察される。以上の結果から判断すると、道下地区の市街地は、北から北西に向かって深くなる傾斜した基盤上に位置していると考えられる。なお、三成分常時微動測定によるH/Vスペクトルのピーク値はほぼ1秒であった。

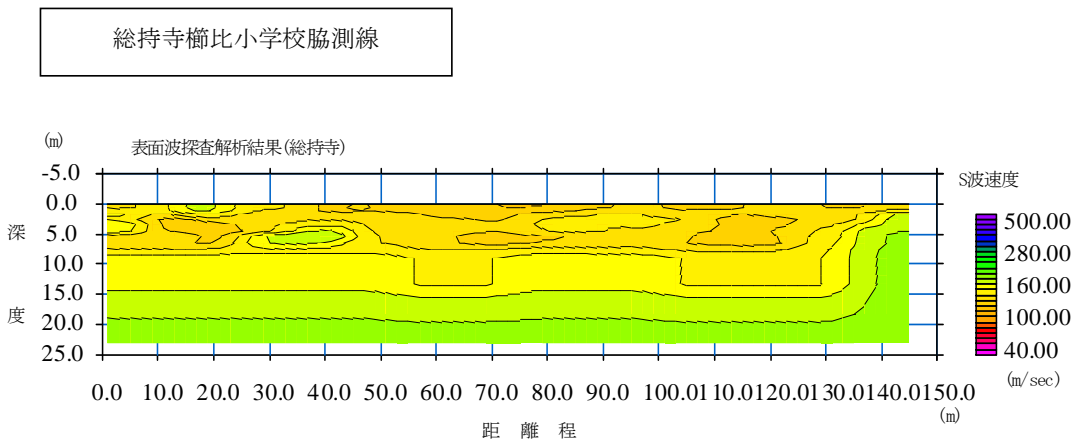
図-8.15 表面波探査結果（輪島市門前道下地区）

輪島市門前町総持寺周辺も住宅の被害が数多く認められており、ここでもスウェーデン式サウンディング1ヶ所、表面波探査1測線を実施した。図-8.14には、総持寺地区で実施した調査内容と調査範囲を示す。また、図-8.15には、表面波探査の結果を示す。この図から判断すると、表層から10m程度までは $V_s=100\sim 150\text{m/s}$ のやや軟弱な層が堆積していることがわかる。また、 $V_s>200\text{m/s}$ 以上の工学的に支持層とみなしうる良好な地層は、概ね深度約20m以深に存在していると考えられる。

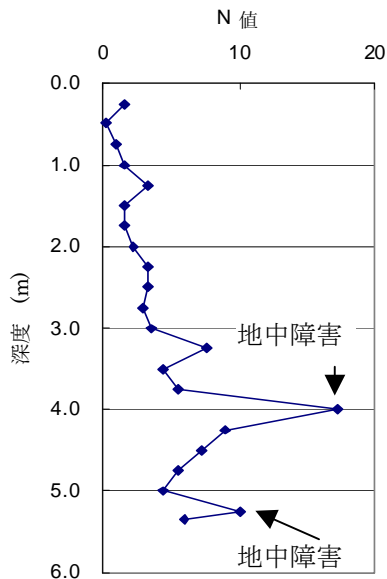
図-8.16 スウェーデン式サウンディングによる地盤調査結果
（門前総持寺区、換算 N 値と深度の関係）

図-8.16は、表面波探査の側線付近で実施したスウェーデン式サウンディングの結果である。レキなどの地中障害と接触したため、深度約5.8mでスクリーポイントが貫入不能となったが、概ねN値が5以下の軟弱な層が表層からかなり深くまで続いていると考えられる。図-8.16において深度4mで換算N値が急増しているが、試験中の感触や音から判断するとレキなどとの接触が原因と思われる。また、調査中の感触などから約3mまでは粘土質、それ以深では砂・礫混じりと考えられる。なお、図-8.17には、表面波の測線のレベル測定の結果を示しているが、測定区間長約150mに対して高低差は約3mであった。

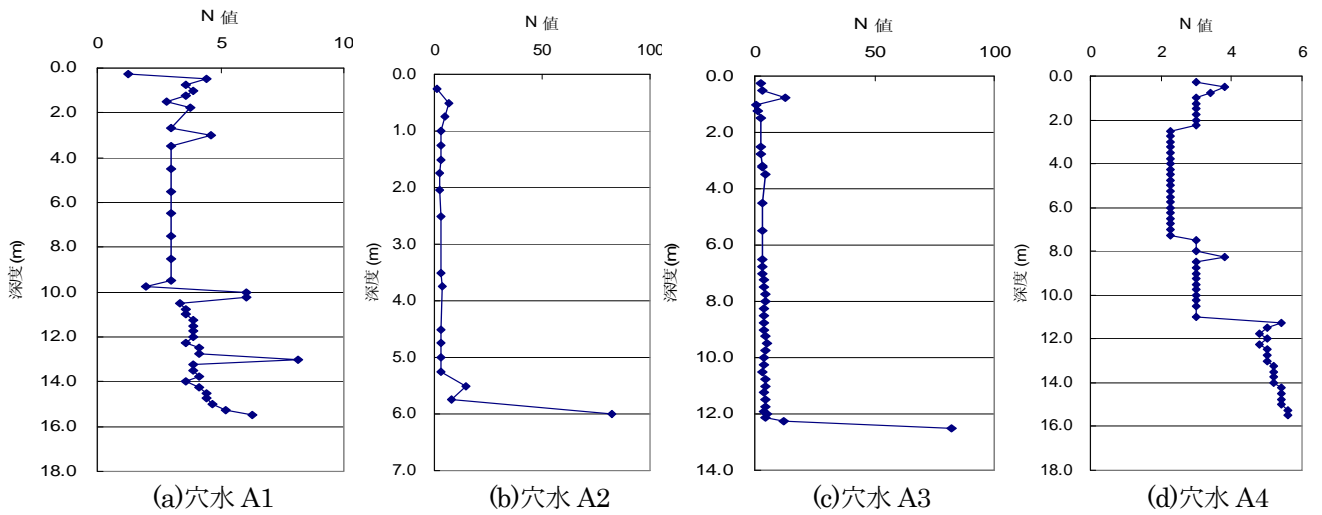
図-8.19 スウェーデン式サウンディングによる地盤調査結果
(穴水町、換算N値と深度の関係)

図-8.19 は、穴水町で実施したスウェーデン式サウンディングの結果である。A2 地点は、障害物のためGL. -6m付近で貫入不能となったが、他の3地点では表層地盤はかなり軟弱であることが確認できた。A1 地点は、図-8.2 のK-NET の近傍であるが、図-8.2 と同様、約GL-16m付近で支持層（基盤岩層）に到達し、A3 地点ではGL. -12m付近で支持層に到達していた。A4 地点は、住宅の被害が比較的少ないと考えられる地点であったが、強固な支持層は調査深度16mまで確認できなかった。なお、聞き取り調査において、A4 周辺（図-8.18 中の右側で赤く囲んだ地域）の木造住宅の中には、杭長22m～26mの杭を採用している例が確認されたことから、A4 周辺では軟弱層の厚さが20mを超える区域が広がっていると考えられる。

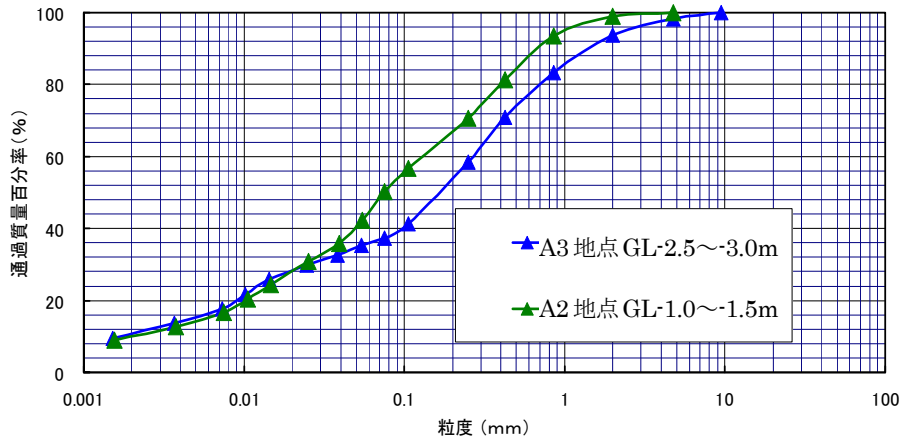
図-8.20 ハンドオーガーボーリングにより地中より採取した試料土の粒度分布 (穴水町)

図-8.20 及び図-8.21 は、採取した試料土の粒度試験結果及びハンドオーガーパーリングの結果である。図-8.21 から表層には木片・腐植物などを含む粘土質の埋土と考えられる層が存在している。また、図-8.21 に示した地下水位測定結果から地下水位は地表面から50cm～1mと非常に浅いことがわかる。

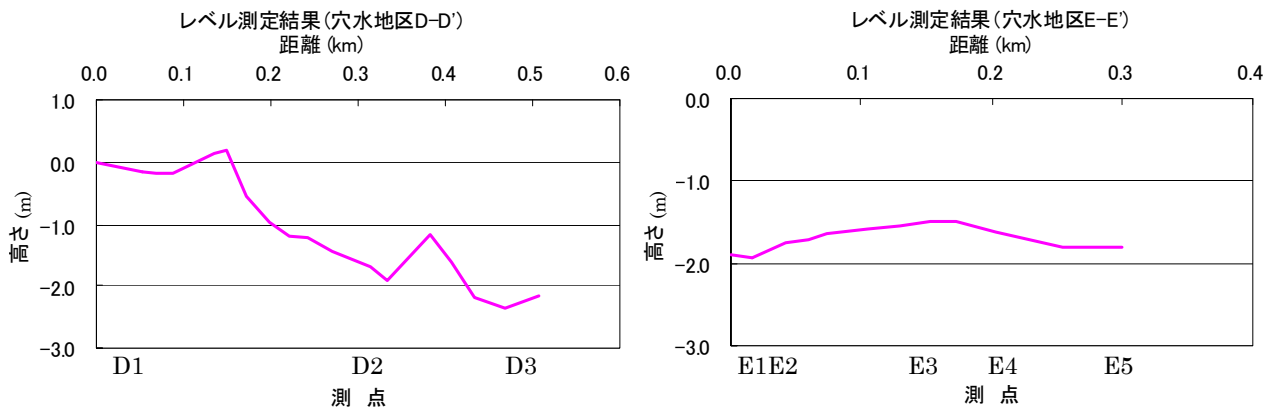
図-8.23 調査地のレベル測定結果（穴水町）

図-8.22、図-8.23 は、今回の調査範囲におけるレベル測定の結果である。地形図などから判断すると、穴水町は、幅約1km、長さ約2kmの平野部にあり、今回の調査範囲でも高低差は2m程度の平坦地であった。

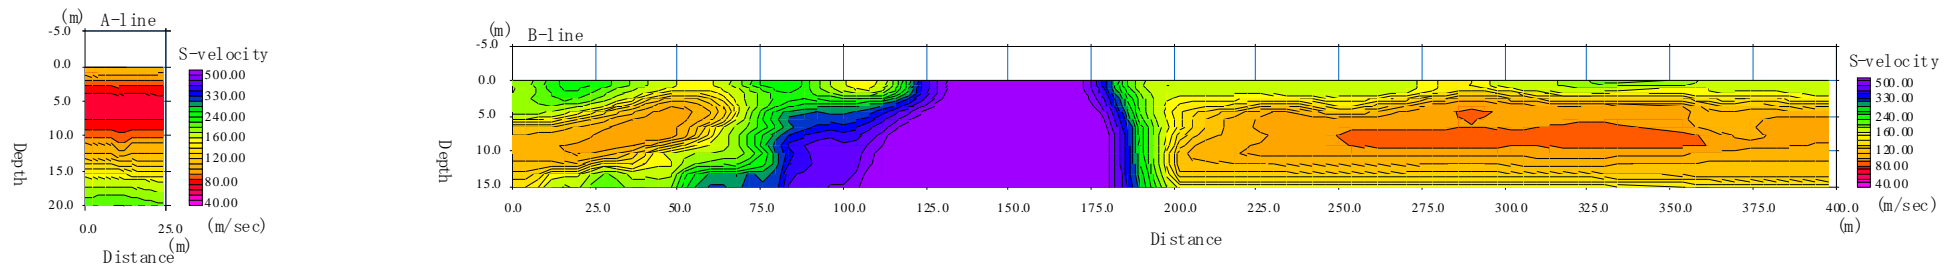
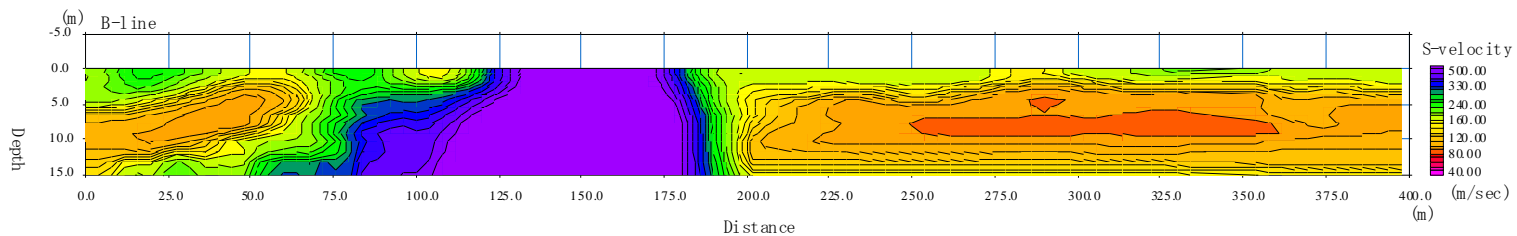
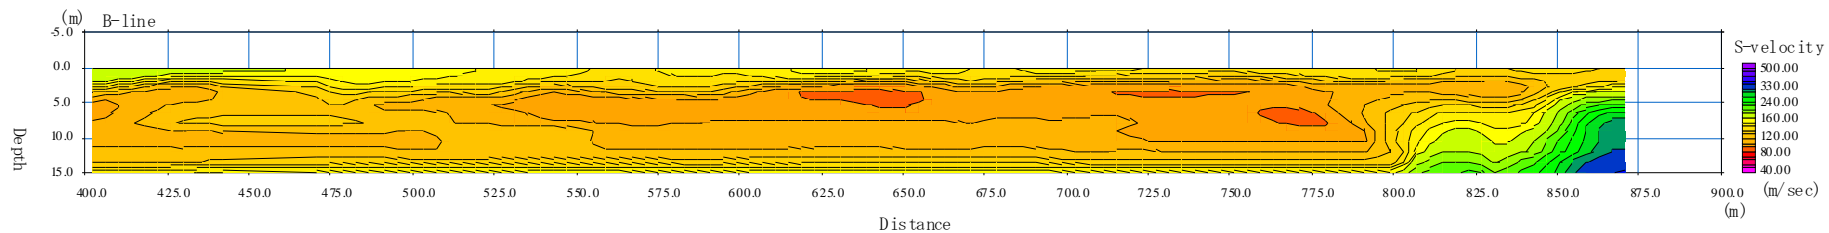
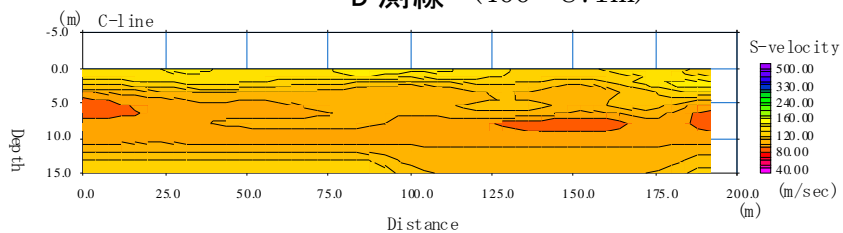
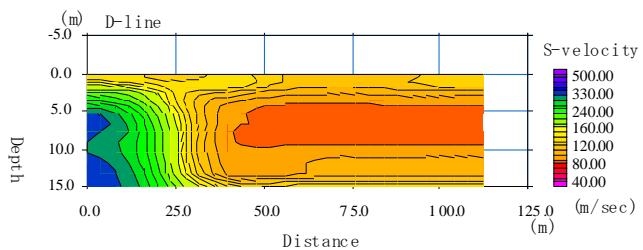
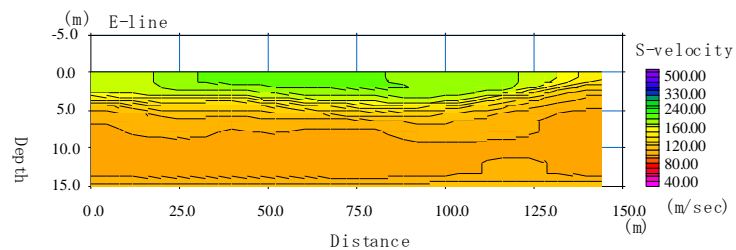
図-8.27 表面波探査結果 (穴水町)

図-8.27、図-8.28に表面波探査結果を示した。S波速度80m/s以下の極めて軟弱な層が10~20m程度の厚さで広範囲に分布していると思われる。これは、図-8.19のA1~A4地点のサウンディング結果とも対応している。ただし、調査地南東の市街地の中心部(B 測線75~200m付近(穴水町字大町ニ18番地付近)ではS波速度500m/s、K-NET 穴水観測点のすぐ南側(D 測線始点付近)ではS波速度300m/sを超える高速度層が深度2m前後から出現しており、基盤形状の不整形性が著しいと考えられる。

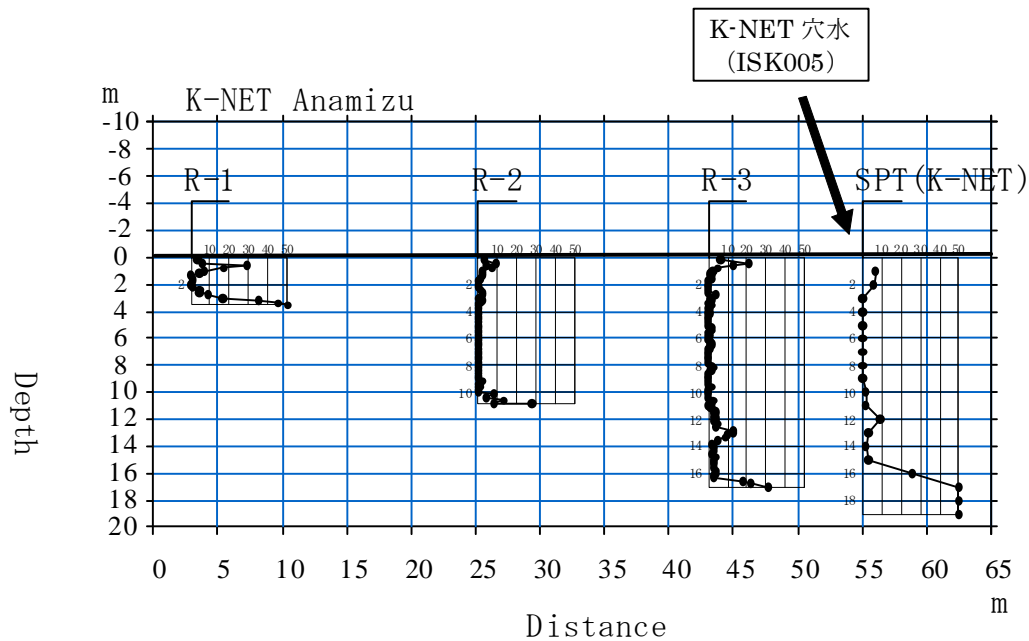
図-8.30 K-NET 穴水（大町西児童公園）におけるラムサウディング結果、
（K-NET 観測点の N 値および PS 検層は防災科学研究所ホームページより）

図-8.29、図-8.30 は、K-NET 穴水観測点（D 測線に沿った公園内）が設置されている敷地で実施したラムサウンディングの結果である。長さ約 60m の公園の両端で強固な地層の出現深度が急変していた。観測点付近（図右端）では強度な層が GL. -17m 付近に出現していたが、左端では GL. -3~4m で強固な層が確認できた。なお、ラムサウンディングは、一次調査の結果に基づく補足的な調査（6 月 11 日～13 日）において実施したものである。

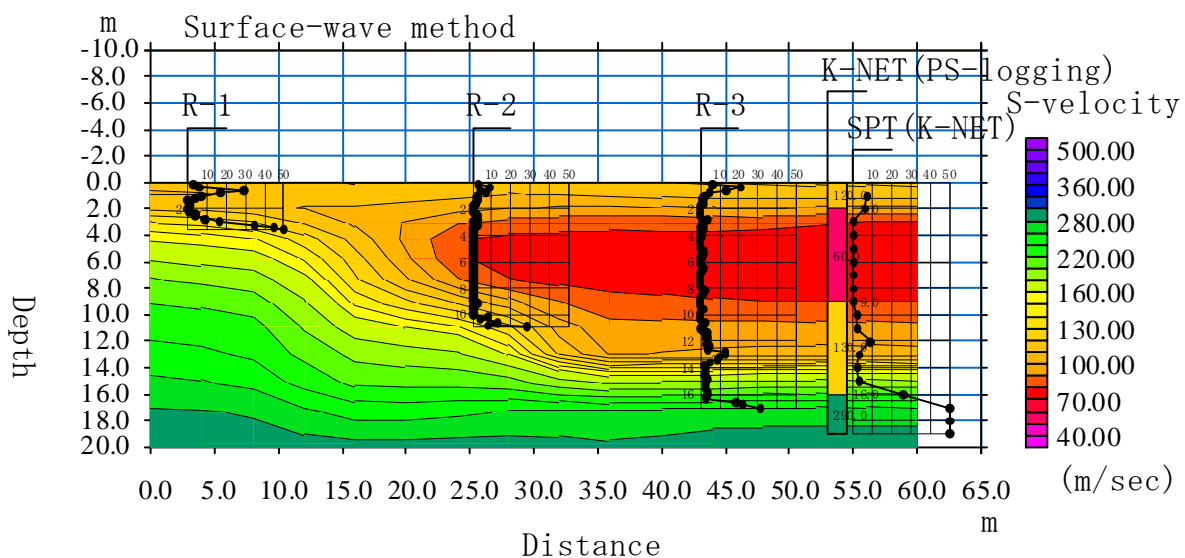
図-8.31 K-NET 穴水（大町西児童公園）近傍の推定 S 波速度構造。
（K-NET 観測点の N 値および PS 検層は防災科学研究所ホームページより）

図-8.31 は、表面波探査結果から推定した S 波速度構造にラムサウンディング結果と K-NET 穴水のボーリング情報を付け加えたもので、S 波速度構造の変化が急であることがわかる。一般に地盤構造が複雑な場合、基盤深度が急変する場所の周囲で局所的に地震動が増幅する可能性があることが指摘されている。ここでは地盤の不整形性の地震動増幅に対する影響評価を目的に、地盤構成をモデル化して二次元の地震応答計算に実施した。図-32 の最上図は、B 測線や C 測線の表面波探査結果および K-NET 穴水の PS 検層結果を参考に作成した穴水町の模式的な地盤モデルである。断面の右側は基盤が浅い場所、断面の左側は基盤が深く軟弱な粘性土や腐植土が分布している地盤を示す。モデルの下面から平面 SH 波（中心周波数 1Hz のリッカーウェーブレット）を入力し、二次元的な SH 波の応答を計算した。なお計算は線形で行い、地盤の非線形性は考慮していない。計算結果を見ると、右側の基盤が浅い場所では基盤に入力した波に対する増幅率は 3 倍程度であるが、左側では約 6 倍となっており、軟弱な粘性土層や腐植土では応答が 2 倍程度大きくなることわかる。さらに、断面中央付近の基盤深度の急変点では、9 倍近い増幅率となっており、基盤が浅い場所の 3 倍近い振幅となっている。したがって、穴水町ではこのような複雑な浅部地盤構造により地震動が大きくなった可能性が考えられる。また、K-NET 穴水観測点は基盤深度が急に深くなった地点に位置しており、この観測点で大きな地震動が観測された原因のひとつとして、複雑な浅部地盤構造の影響も考えられる。ちなみに、K-NET 穴水 (ISK005) での本震時の観測結果は、PGA903gal（最大加速度）、PGV103.7m/s（最大速度）となっている。

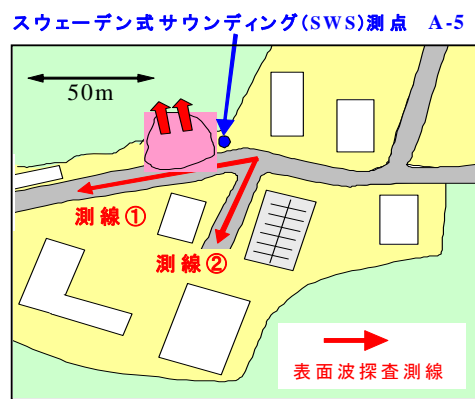
図-8.33 地すべりの範囲と地盤調査位置
(表面波探査2測線、スウェーデン式サウンディング地点)

図-8.33 に、当該敷地周辺の状況と当該敷地で実施したスウェーデン式サウンディングと表面波探査の調査位置を示す。図-8.34 には、盛土端部の道路際から崖地で発生した地すべりの発生状況を示す。地すべりの規模は幅 20~30m、長さ 30~40m である。道路の外周に植えられた樹木の位置から判断すると、盛土端部は水平外側に約 6m、鉛直下方に約 2~3m 移動したと考えられる。図-8.35 に、スウェーデン式サウンディングによる地盤調査結果を示す。スウェーデン式サウンディングによる換算 N 値（稲田式による）は、深度約 7m ぐらいから急増して貫入不能となった。サウンディング時の状況から判断すると、表層から深度約 5m まで軟弱な埋土及び粘性土が堆積し、その下層に砂・礫が存在していると考えられる。また、深度約 7m 付近に貫入不能となる良好な層が堆積していることがわかる。

デジタル化して重ね合わせた敷地周辺の切盛図であるが、地すべりが発生した地点の周辺が厚く盛り立てた部分であることがわかる。地図の精度が十分でないので、盛土厚さや位置にかなりの誤差を含んでいると考えられるが、盛土厚が10mを超える範囲の近傍で崩壊が生じたと思われる。地すべりによる宅地地盤の被害の発生原因としては、造成地端部のがけ付近が特に脆弱であることがまずあげられるが、地すべり等の地盤災害のおそれや地盤災害の規模は、切盛造成の方法と密接に関わっていると考えられる。表面波探査でも盛土造成されたことが推定できる程度に盛土部分が周辺の地山等と区別でき、その盛土部分が自沈層を含む脆弱な谷埋め部分で、谷の傾斜が過大であれば、地盤災害が発生するおそれがある。地盤災害に関する精度のよい予測は、現時点でも困難であるが、新旧の地形図から切盛造成の範囲や谷埋盛土の規模や基盤層の傾斜角などの評価が可能となりつつあり、宅地地盤や擁壁の被害に関する詳細検討が今後重要と考えられる。
