2. 予備実験

2. 2 実験建物の計画

予備実験は、延べ床面積 2,260 m²の3階建て学校を、指定地域外に適用されている1時間準耐火建築物の主要構造部の仕様を想定して設計および建設した。

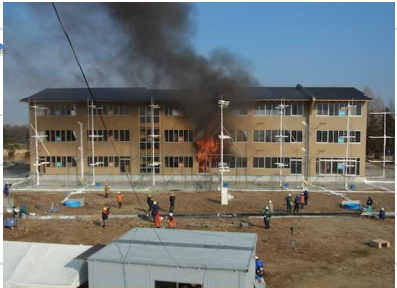
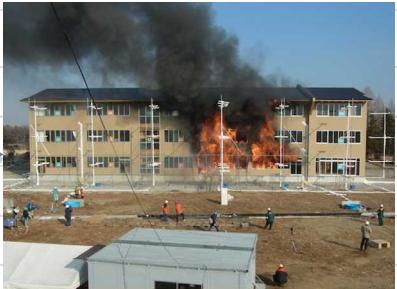
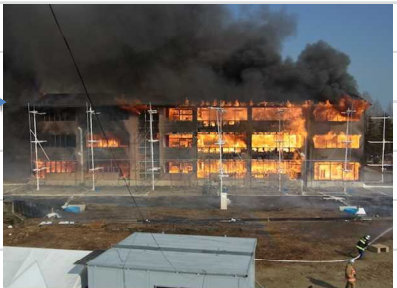
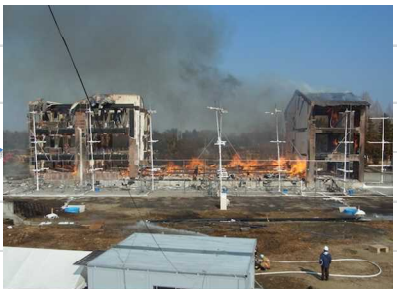
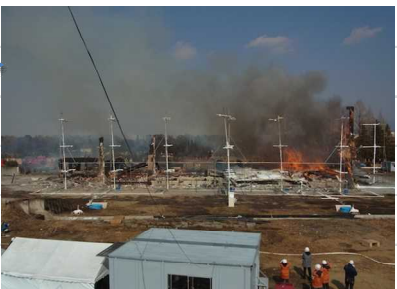
図 2.7.2-3 目視観察による実験経過

3	出火室南側窓から火炎が噴出し、フラッシュオーバー	
	3.5	2階普通教室に延焼	
	6.5	3階普通教室に延焼	
10

18	防火壁を通じた延焼が発生	
20

21	1階北側窓から煙が流出	
30	28	階段室へ延焼

30	全館延焼(軸組部分の屋根の一部が燃え抜け)	
40			
	45	枠組壁工法部分の屋根の一部が燃え抜け	
50

76	防火壁西側の軸組工法部分(出火室含む)が倒壊	
80

90	95	枠組壁工法部分が倒壊	
	96	防火壁が倒壊	
100			
110			
120	122	全館倒壊	
130			
140			
150	150	消火開始

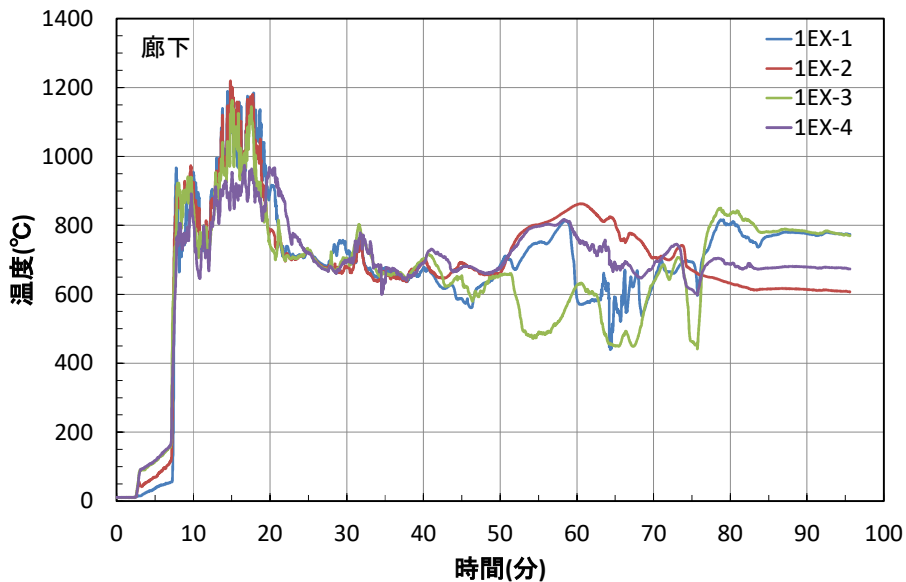
図 2.7.3-3 1階廊下出火室扉前 1EX の温度

職員室から廊下に延焼したのは着火点近傍の木製フラッシュ戸の燃え抜けである。この扉の廊下側に位置する測定点 1EX の温度を図 2.7.3-3 に示す。着火点近傍から約 6 分遅れた 7 分に 450°C となり、以降は職員室と似た推移となっている。

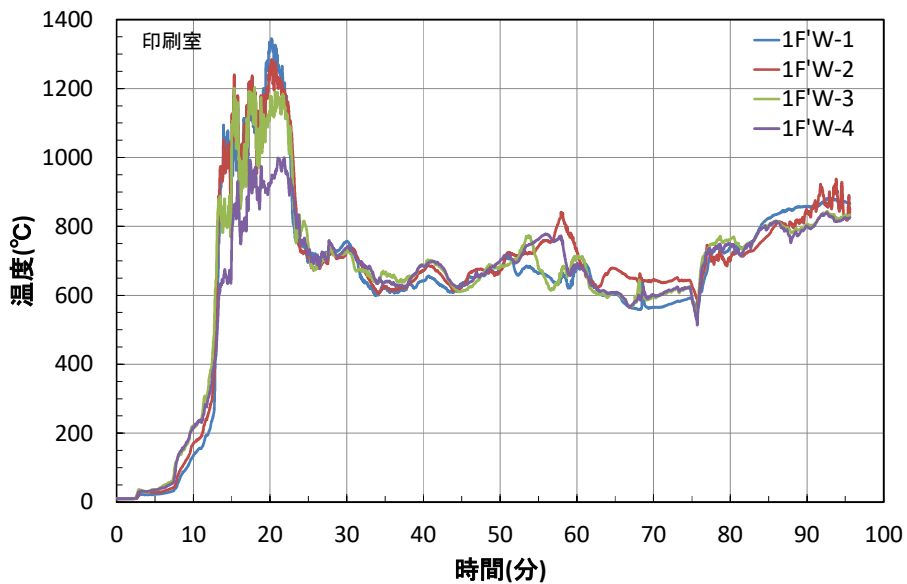
図 2.7.3-5 1階資料印刷室 1F'W の温度

職員室とは廊下で隔てられた北側諸室が 450°C となったのは更衣室西 10 分、更衣室東 13 分、資料印刷室 14 分の順であった。資料印刷室 1F'W の温度を図 2.7.3-5 に示す。13 分頃より約 10 分間 1,000°C を超え最高温度約 1,300°C を記録した後 600~800°C で推移した。外気風と開口部の大きさ、可燃物が多くある条件から、約 1,300°C の高温が記録されたと想定される。また南側便所は 13 分に 450°C に達した。

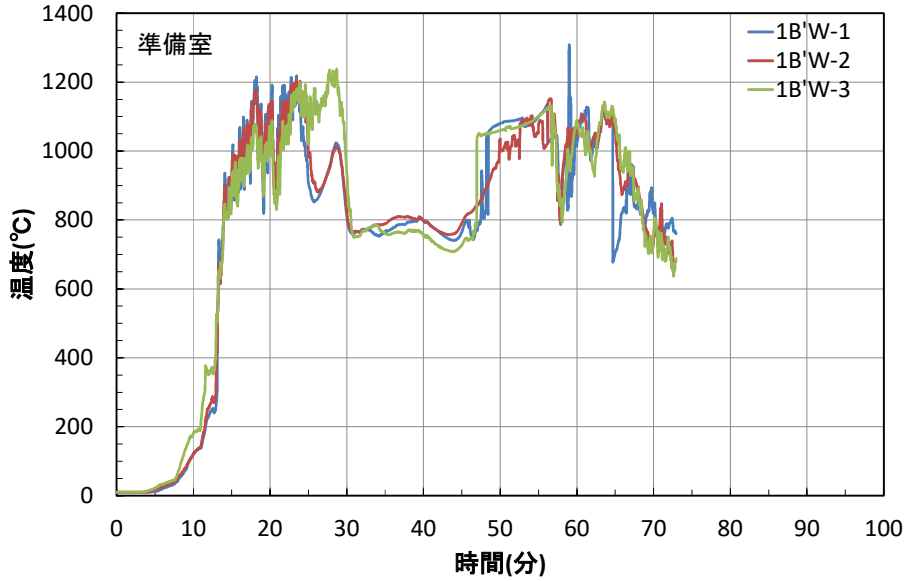
図 2.7.3-6 1階準備室 1B'W の温度

北側準備室 1B'W の温度を図 2.7.3-6 に示す。14 分に 450°C に達した以降 15 分間程度 1000°C を超えて最高温度約 1,200°C に到達した。30 分以降 800°C 前後を維持した後、47 分頃より再び 1,000°C を超える温度で推移した。

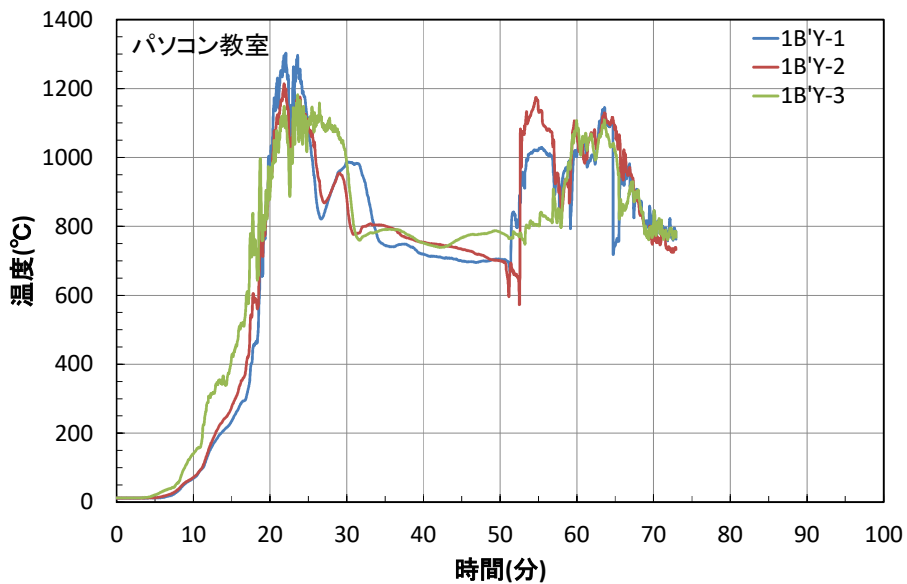
図 2.7.3-7 1階パソコン教室 1B'Y の温度

パソコン教室 1B'Y の温度を図 2.7.3-7 に示す。17分に 450°Cに達した以降 20分から 10分間程度 1,000°Cを超えて最高温度約 1,300°Cに到達した後下降し、50分過ぎより再び 1,000°Cを超える温度で推移した。外気風と開口部の大きさ、可燃物が多くある条件から、約 1,300°Cの高温が記録されたと想定される。

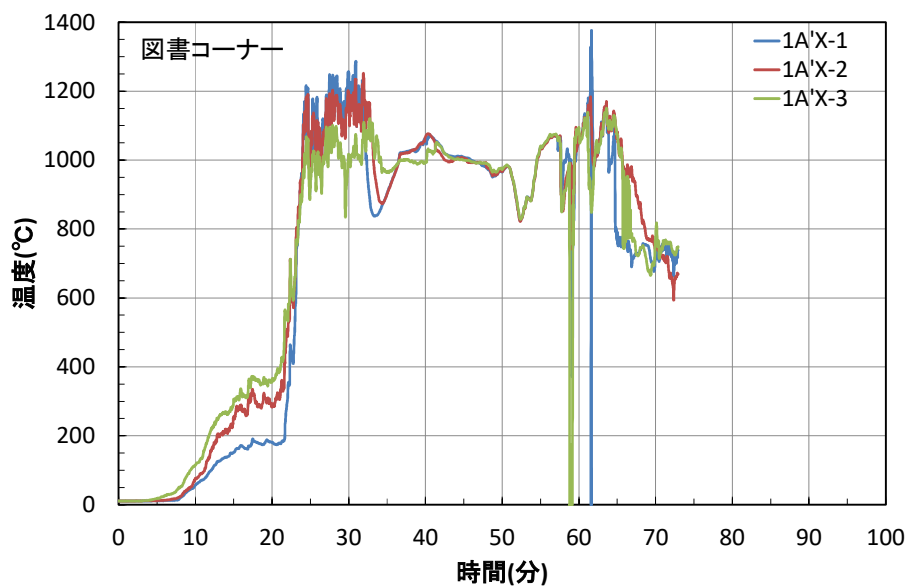
図 2.7.3-8 1階図書コーナー1A'X の温度

図書コーナー1A'X の温度を図 2.7.3-8 に示す。22分に 450°Cに達した以降 24分頃から 10分間程度 1,000°Cを超えて最高温度約 1,300°Cに到達した後下降し、1,000°C前後で推移した。60分付

近のデータに不具合が見られるが、そのまま記載した。

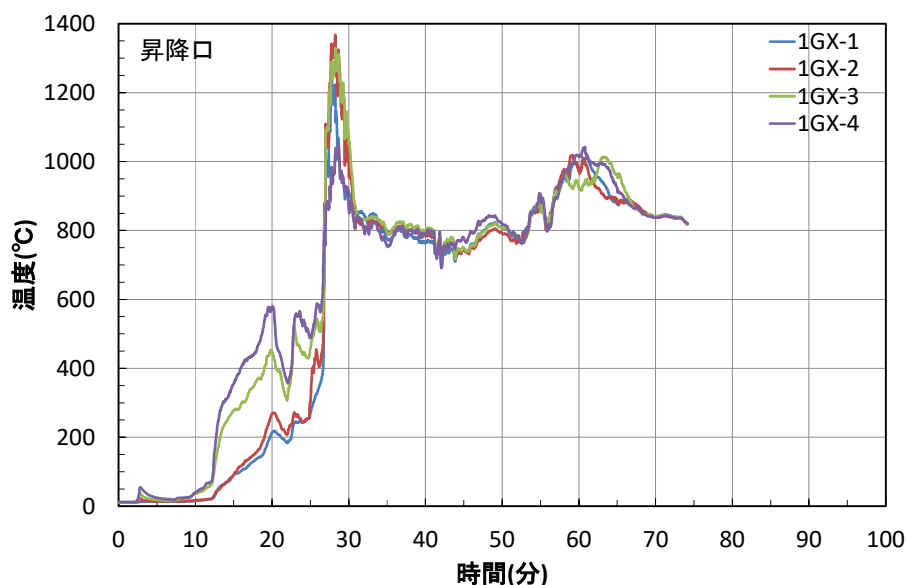
図 2.7.3-9 1階昇降口 1GX の温度

昇降口 1GX の温度を図 2.7.3-9 に示す。昇降口は防火壁により出火室側と隔てられた東側の区画になる。また当測定点は防火壁に設けられた防火戸非加熱側の近傍である。職員室がフラッシュオーバーとなった 3 分頃一旦 50°C を超えるが再び初期温度に戻り、防火戸加熱側の廊下が 450°C を超えた 12 分頃から急激な温度上昇があり 18 分に当測定点も 450°C に達した。その後 28 分に最高温度が 1,300°C を超えた後下降して 800°C 前後で推移し、再び 60 分頃に 1,000°C を超える温度を記録した。

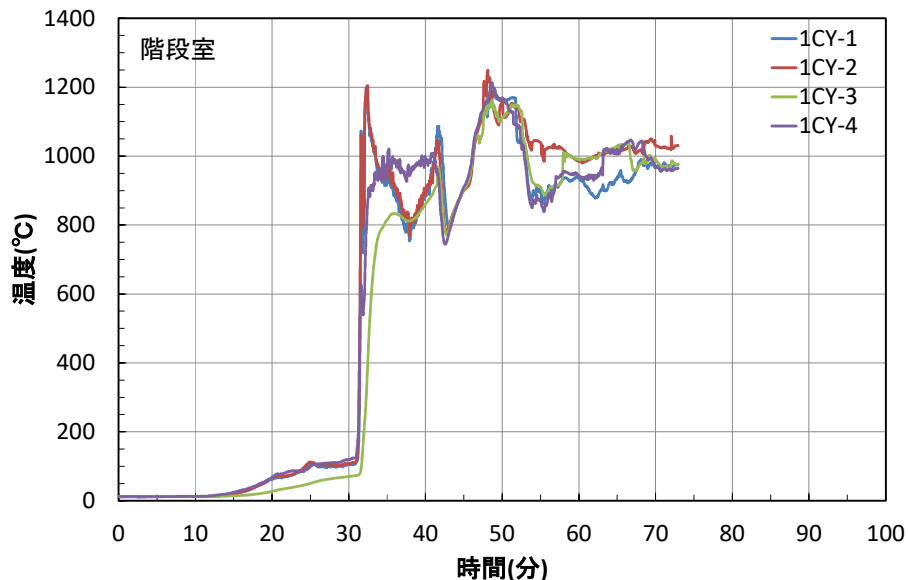
図 2.7.3-10 1 階階段室 1CY の温度

階段室防火戸非加熱側 1CY の温度を図 2.7.3-10 に示す。防火戸正面廊下温度が 450℃に達した 10 分から 21 分間を要して 31 分に当測定点も 450℃に達し、その後 800~1,200℃の間で推移した。

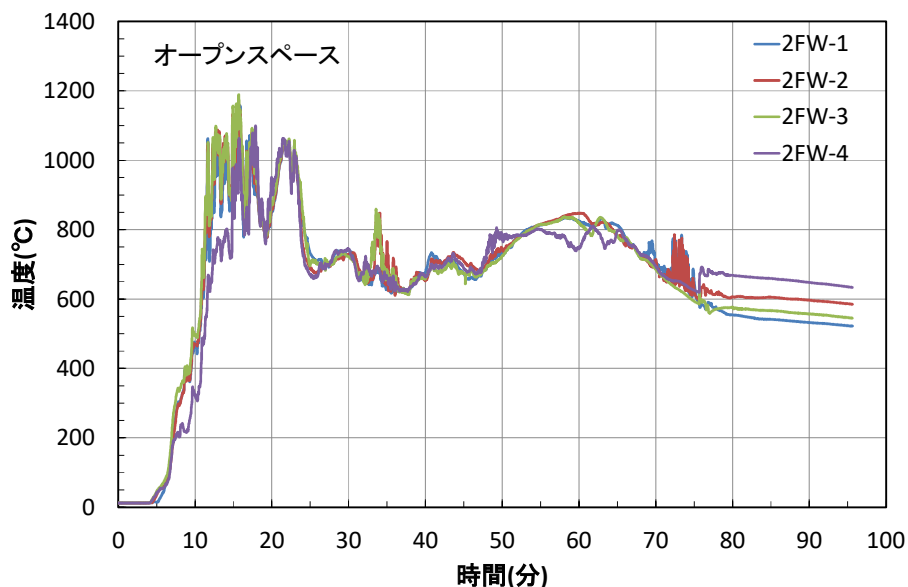
図 2.7.3-12 2階オープンスペース（東）2FW 温度

2階オープンスペース（東）2FWの温度を図2.7.3-12に示す。当測定点は2階で最初に450℃に到達した普通教室(西)南の対角に位置する。当測定点は10分に450℃に達しており、直下の資料印刷室が14分であることから、外部開口経由ではなく南から北へ4分間程度で延焼したことが読み取れる。11分頃より約12分間1,000℃を超える温度を記録し、その後600～800℃で推移した。

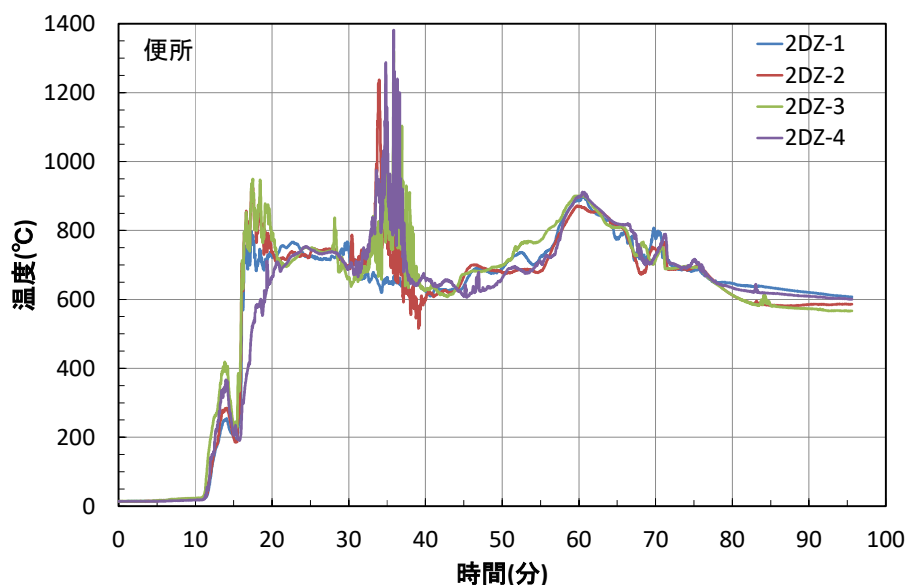
図 2.7.3-13 2階便所 2DZ の温度

便所 2DZの温度を図2.7.3-13に示す。当計測点は17分に450℃に達してから800℃前後で推移したが、34分から4分間程度1,000℃を超え1,400℃近い最高温度を記録した。その後再び600～900℃で推移した。

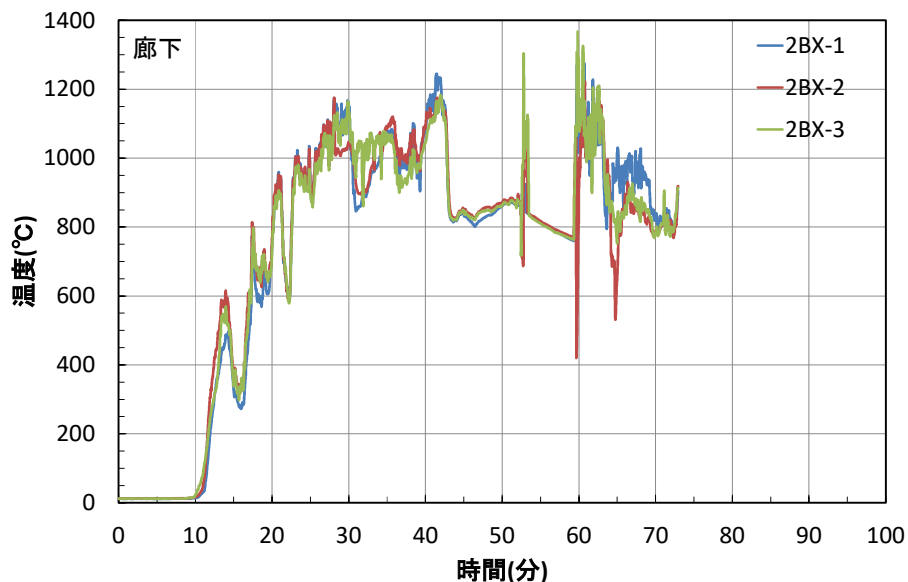
図 2.7.3-14 2階廊下（西）2BX の温度

廊下西側 2BX の温度を図 2.7.3-14 に示す。13 分に 450℃に達しており、23 分頃から約 20 分間 1,000℃前後を維持し、その後 800℃程度に下降して 60 分頃から再び 1,000℃前後を記録した。

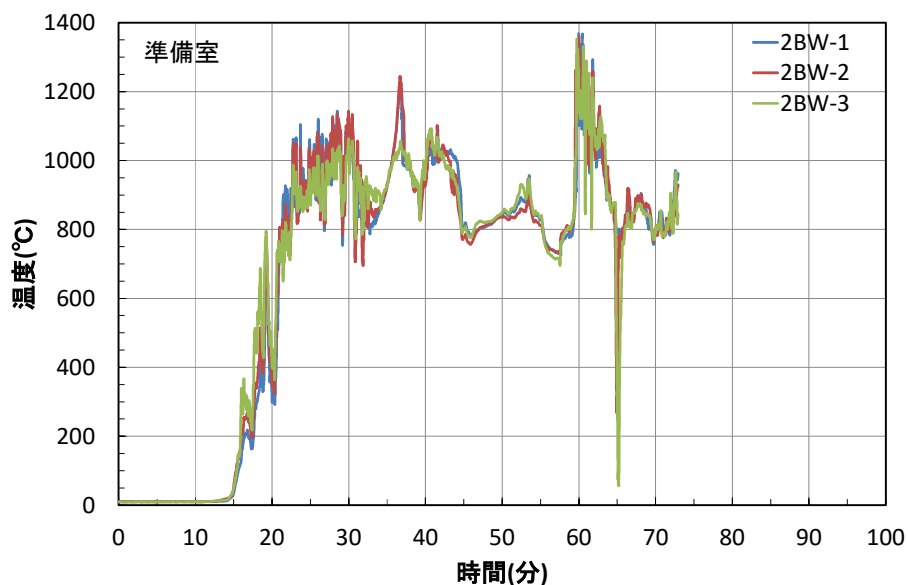
図 2.7.3-15 2階図工準備室 2BW の温度

北側図工準備室 2BW の温度を図 2.7.3-15 に示す。17 分に 450℃に達しており、23 分頃から約 20 分間 1,000℃前後を維持し、その後 800℃程度に下降して 60 分頃から再び 1,000℃を超える温度を記録した。隣接する廊下 2BX より 4 分遅れて 450℃に達しているが、その後はよく似た温度推移を辿っている。

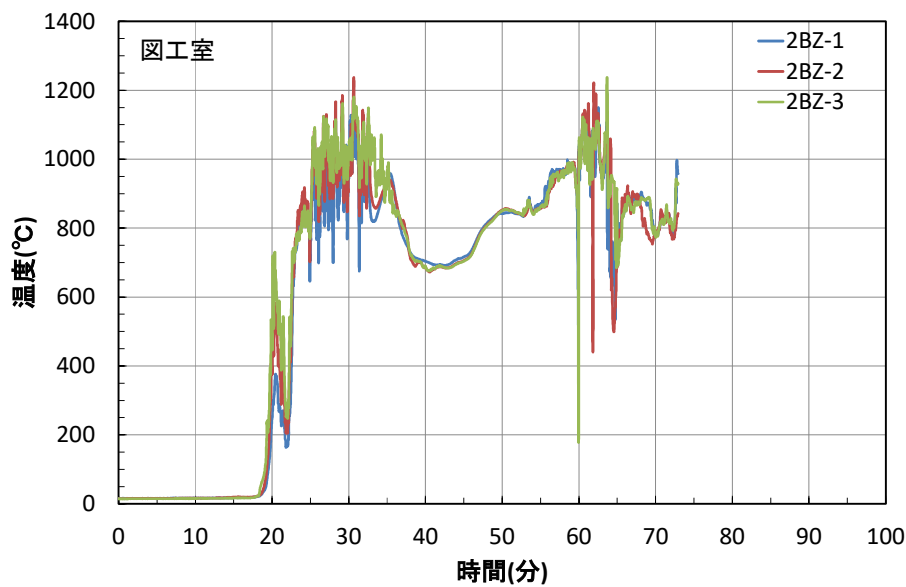
図 2.7.3-16 2階図工室 2BZ の温度

図工室(美術室) 2BZ の温度を図 2.7.3-16 に示す。19 分に 450℃に達しており、25 分頃から約 10 分間 1,000℃を超える温度を記録し、その後 800℃前後に下降して 60 分頃から再び 1000℃を超える温度を記録した。17 分頃より直下のパソコン教室から大きな噴出火炎が観察されていることと、隣接する廊下 2BX も 13 分に 450℃に達していることから、ほぼ同時期に外部開口経由の垂直方向と内部経由の水平方向から延焼したものと推察される。

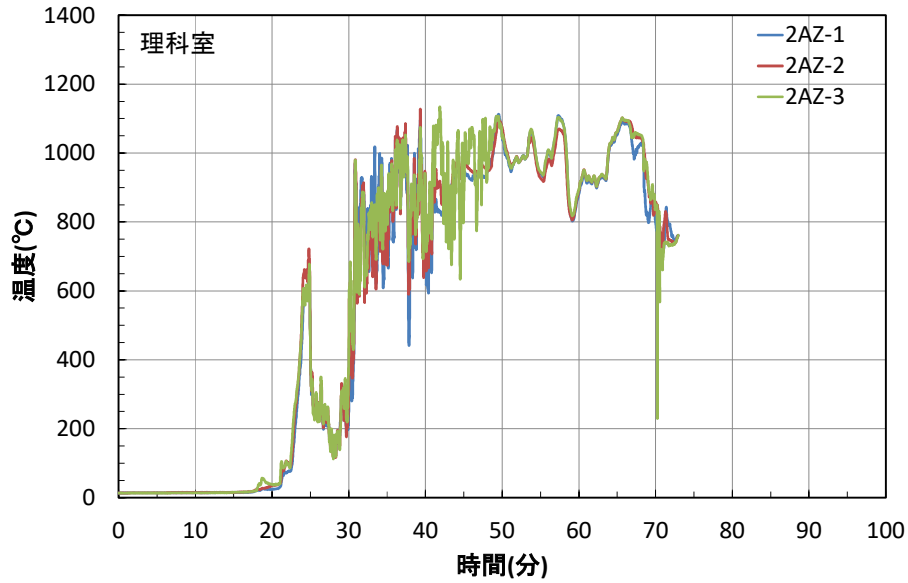
図 2.7.3-17 2階理科室 2AZ の温度

理科室南開口近傍 2AZ の温度を図 2.7.3-17 に示す。23 分に 450℃に達しており、30 分頃から実験終了まで殆ど下降することなく 1,000℃前後の温度で推移した。また理科室出入口近傍測定点も 23 分に 450℃に達しており、17 分頃より直下の図書コーナーから大きな噴出火炎が観察されていることと、隣接する廊下 2BX も 13 分に 450℃に達していることから、ほぼ同時期に外部開口経由の垂直方向と内部経由の水平方向から延焼したものと推察される。また北側理科準備室も 25 分に 450℃到達以降似た推移を辿った。

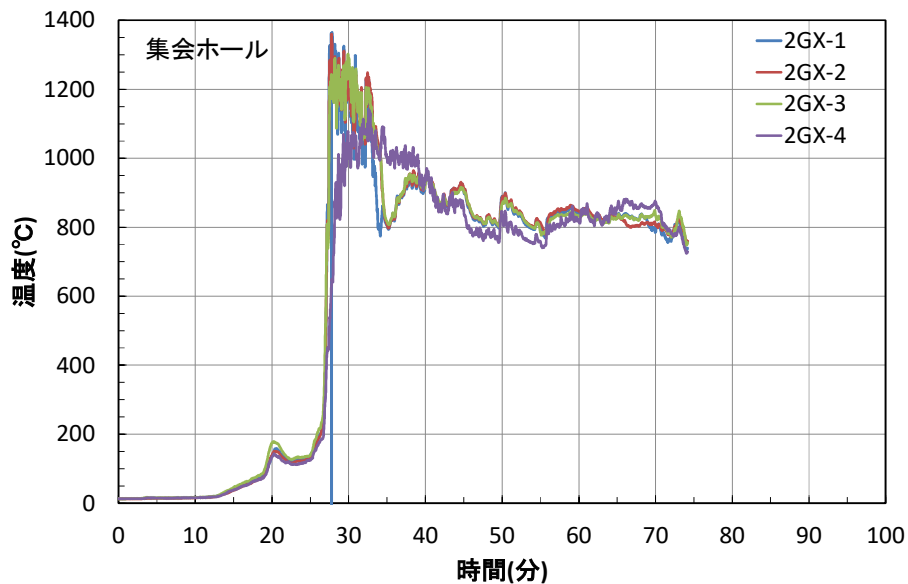
図 2.7.3-18 2階集会ホール 2GX の温度

集会ホール 2GX の温度を図 2.7.3-18 に示す。集会ホールは防火壁東側の区画になる。また当測定点は防火壁に設けられた防火戸非加熱側の近傍である。また 1 階昇降口とは吹き抜けにより空間が繋がっている。昇降口が 450°C となった 18 分から 9 分を要し 27 分に当測定点も 450°C に達した。その後、約 5 分間 1200°C を超える温度を記録した後下降して 800°C 前後で推移した。

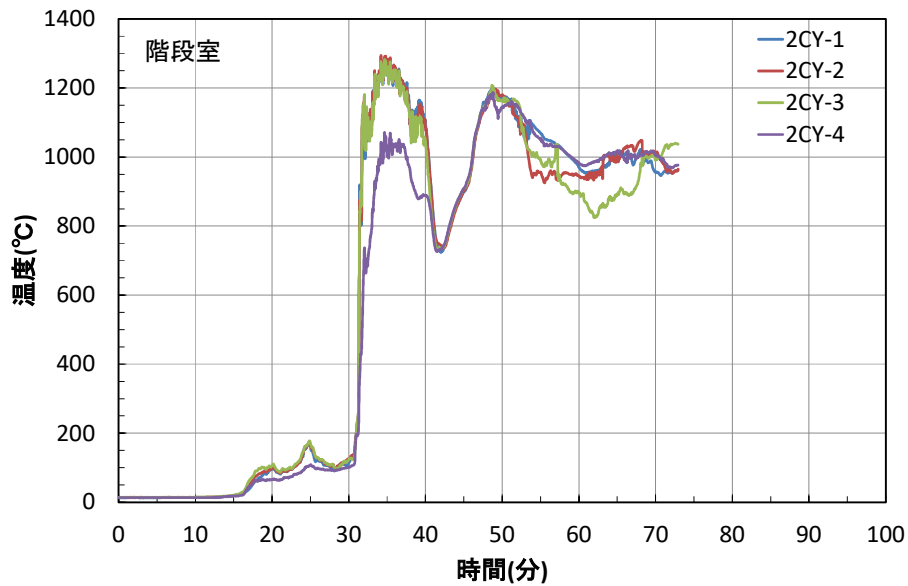
図 2.7.3-19 2階階段室 2CY の温度

階段室防火戸非加熱側 2CY の温度を図 4.7.2-19 に示す。1 階階段室が 450°C に達した時間と同じ 31 分に当測定点も 450°C に達し、その後約 10 分間 1,200°C 前後に達し、一旦 800°C 程度まで下降した後、再び 46 分以降 1,000~1,200°C の間で推移した。

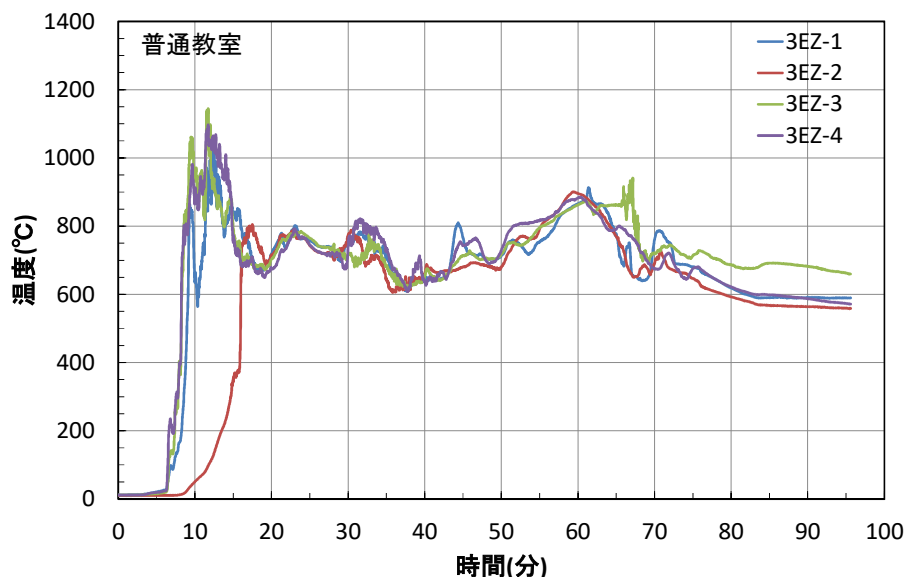
図 2.7.3-20 3階普通教室(西) 3EZ の温度

普通教室(西)3EZ の温度を図 2.7.3-20 に示す。当測定点は3階で最初に 450°Cを記録した位置であり、8分14秒に到達した。1階職員室南東が6分16秒に450°Cを記録したことから、南面開口からの噴出火炎により約2分の間に3階に延焼した。9分過ぎから5分間程度1,000°Cを超える温度を記録し、その後600~800°Cで推移した。3EZ-2の温度については、他の温度と10分ほど遅れて上昇した。

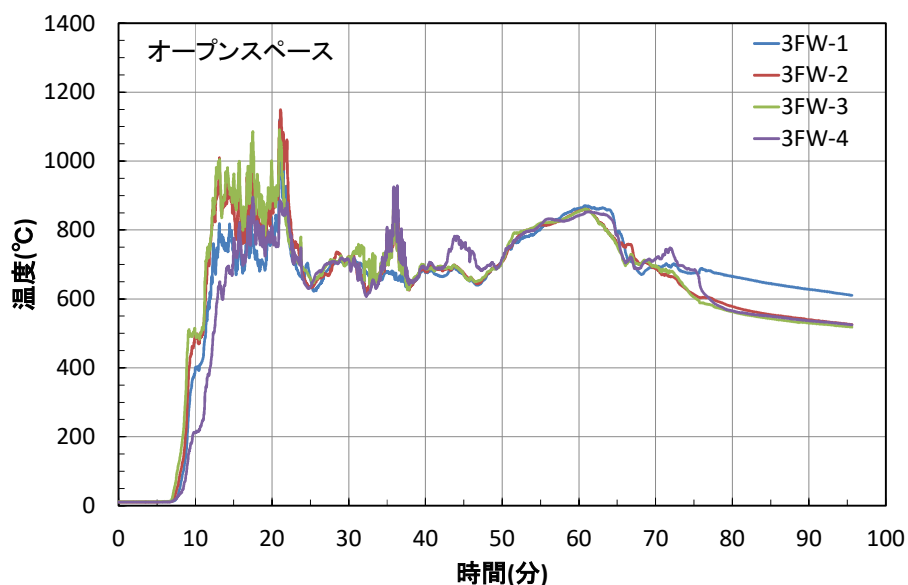
図 2.7.3-21 3階オープンスペース（東）3FW の温度

3階オープンスペース(東)3FWの温度を図 2.7.3-21 に示す。当測定点は3階で最初に450°Cに到達した普通教室(西)南の対角に位置する。当測定点は10分に450°Cに達しており、11分頃よ

り約 12 分間 1,000°C 近い温度を記録し、その後 600~800°C で推移した。

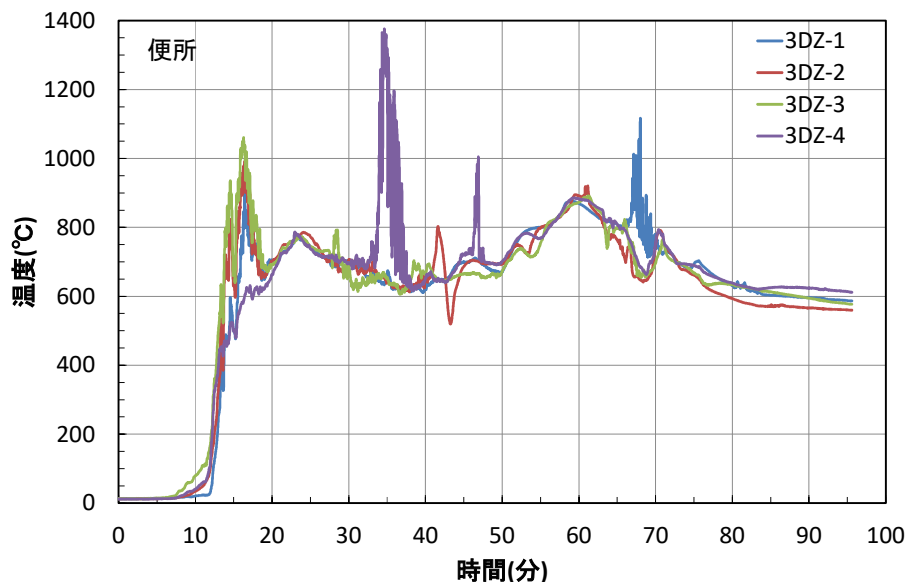
図 2.7.3-22 3階便所 3DZ の温度

便所 3DZ の温度を図 2.7.3-22 に示す。当測定点は 13 分に 450°C に達してから約 1,000°C まで一旦温度が上昇した後、600~800°C で推移し、34 分頃 1,400°C 近い最高温度を記録した。その後再び 600~900°C で推移した。

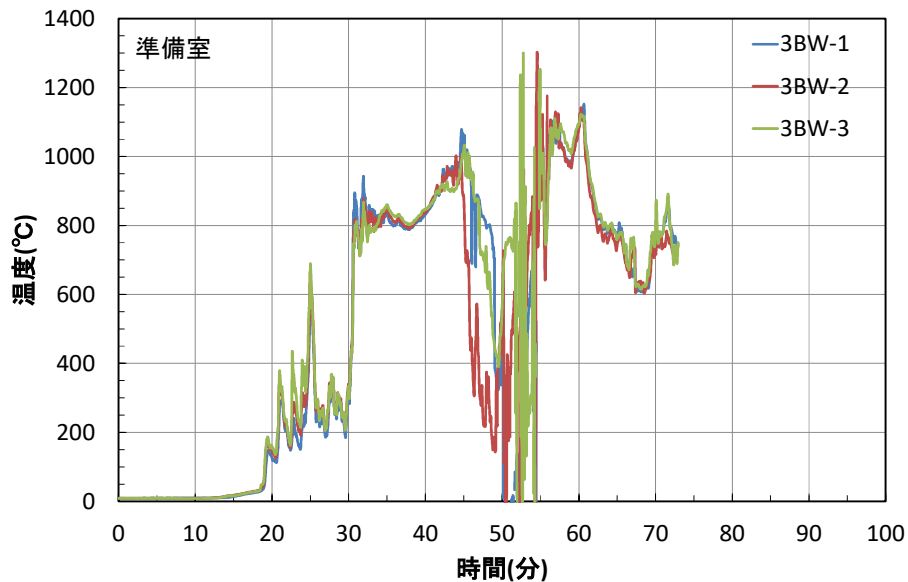
図 2.7.3-24 3階図工準備室 3BW の温度

北側図工準備室 3BW の温度を図 2.7.3-24 に示す。25 分に 450°C に達し、45 分頃に 1,000°C を超えてからから 55 分頃まで温度が激しく乱れ、その後 60 分頃に 1,100°C を超える温度を記録した後、下降した。熱電対の素線の接触等が考えられるが、理由は明確にはできなかった。

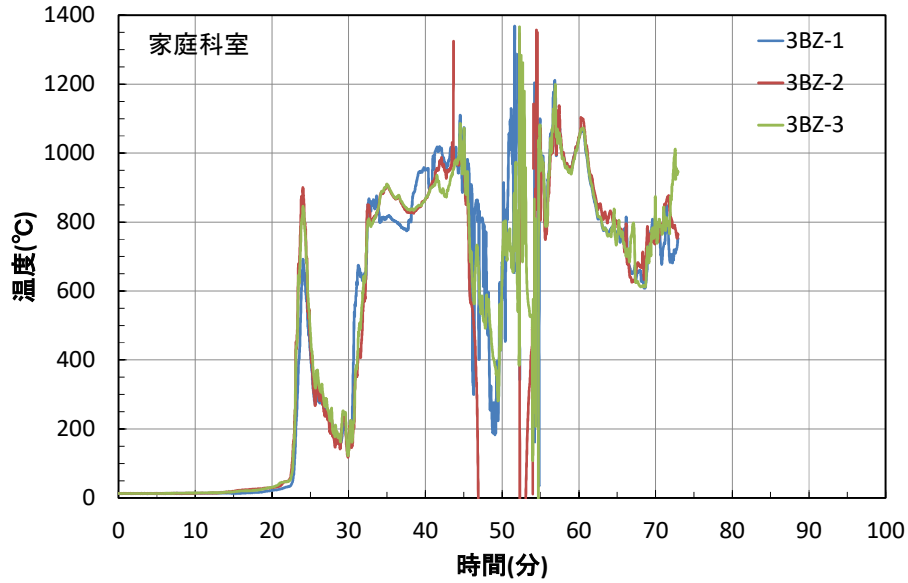
図 2.7.3-25 3階家庭科室 3BZ の温度

家庭科室 3BZ の温度を図 2.7.3-25 に示す。23 分に 450°C に達し、45 分頃に 1,000°C を超えてからから 55 分頃まで温度が激しく乱れ、その後 1,200°C を超える温度を記録した後、下降した。熱電対の素線の接触等が考えられるが、理由は明確にはできなかった。

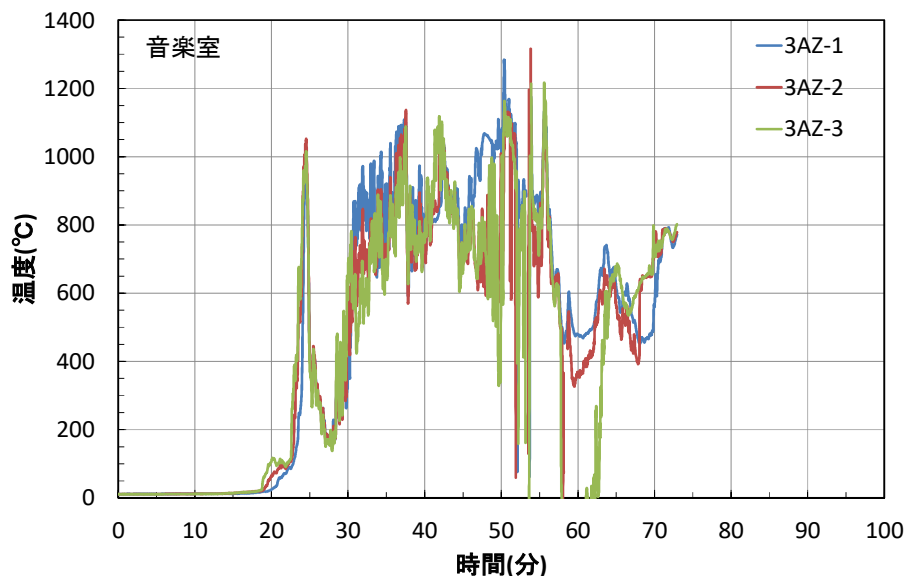
図 2.7.3-26 3階理科室 3AZ の温度

理科室南開口近傍 3AZ の温度を図 2.7.3-26 に示す。23 分に 450°C に達し、32 分頃から約 20 分間 1000°C 前後で推移し、その後下降し 400~600°C で推移した。また理科室出入口近傍測定点も 24 分に 450°C に達しており、17 分頃より 1 階図書コーナーから軒に達する大きな噴出火炎が観察されていることと、隣接する廊下 2BX も 16 分に 450°C に達していることから、ほぼ同時期に外部開口経由の垂直方向と内部経由の水平方向から延焼したものと推察される。

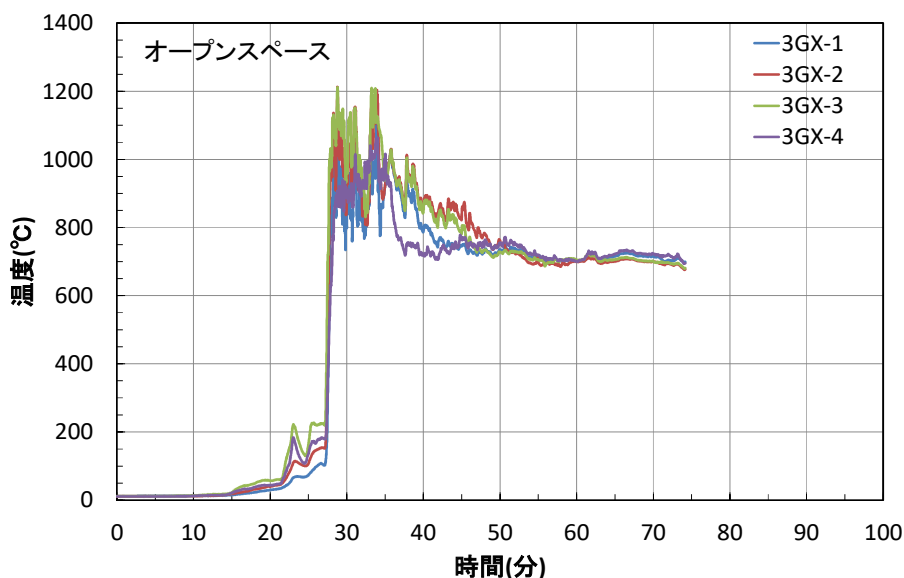
図 2.7.3-27 3階オープンスペース 3GX の温度

オープンスペース 3GX の温度を図 2.7.3-27 に示す。当該オープンスペースは防火壁の東側の区画である。また当測定点は防火壁に設けられた防火戸非加熱側の近傍である。27 分に 450°C に達し、そのまま 1200°C 近くまで上昇し約 10 分間後、徐々に下降して 700°C 前後で推移した。

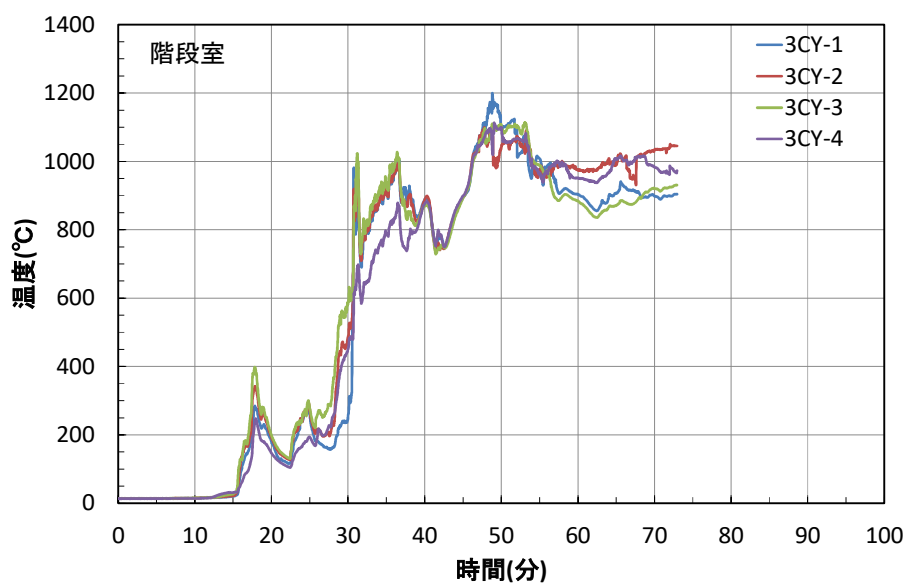
図 2.7.3-28 3階階段室 3CY の温度

階段室防火戸非加熱側 3CY の温度を図 2.7.3-28 に示す。1 階、2 階階段室が 450°C に達した 31 分より早い 28 分に当測定点は 450°C に達した。その理由として熱気が最上階から溜まったことが考えられる。その後 30 分以降の約 10 分間 800~1,000°C で推移し、86 分以降 1,000°C を超える温度を記録した。

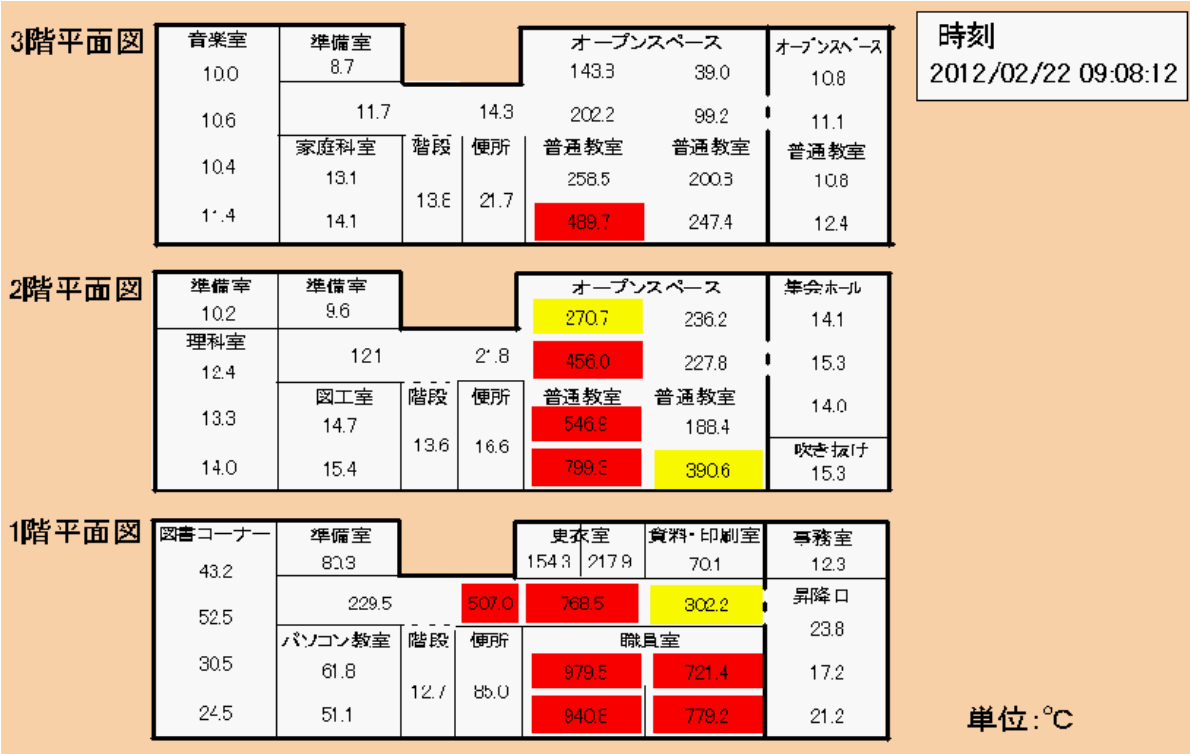
図 2.7.3-29 8分12秒経過時の温度分布

図 2.7.3-29 は職員室(点火室)からの上階延焼時点の 8 分 12 秒経過時の温度分布である。この時間に初めて 3 階で 450℃を超える温度が記録されており、2、3 階の点火直上室は南面窓付近の温度が早く上昇している。これは 1 階点火室の外部開口部からの噴出火炎により外部経由で上階延焼したことを示すものであり、上階室内に設置されたビデオ映像でもこのことが確認されている。

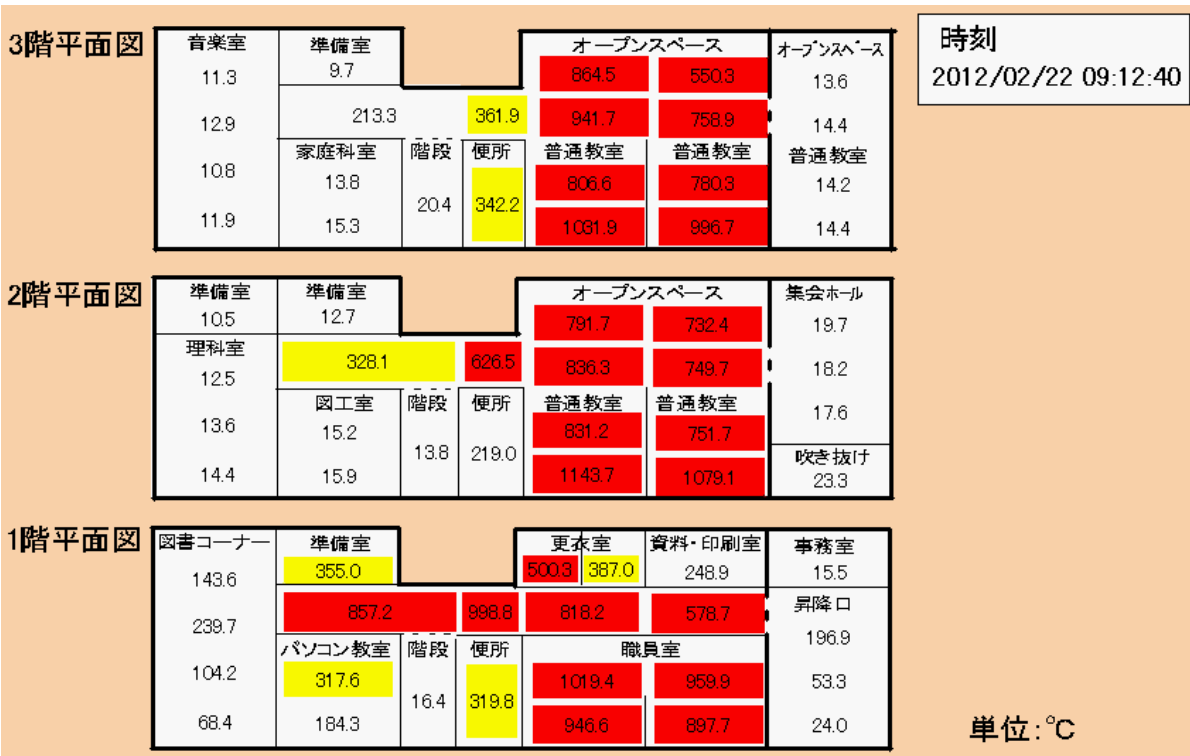
図 2.7.3-30 12分40秒経過時の温度分布

図 2.7.3-30 に 12 分 40 秒の温度分布を示す。各階最初に延焼した部分から横方向に拡大している段階を表しており、廊下を経由して西側の特別教室へ拡大しつつあることが見て取れる。また 1 階点火室北側の廊下を挟んだ更衣室と資料および印刷室にはまだ延焼拡大していない部分がある。廊下との境には木製間仕切壁と合板フラッシュ戸の木製建具が設けられており、この延焼遅延効果が確認できる。

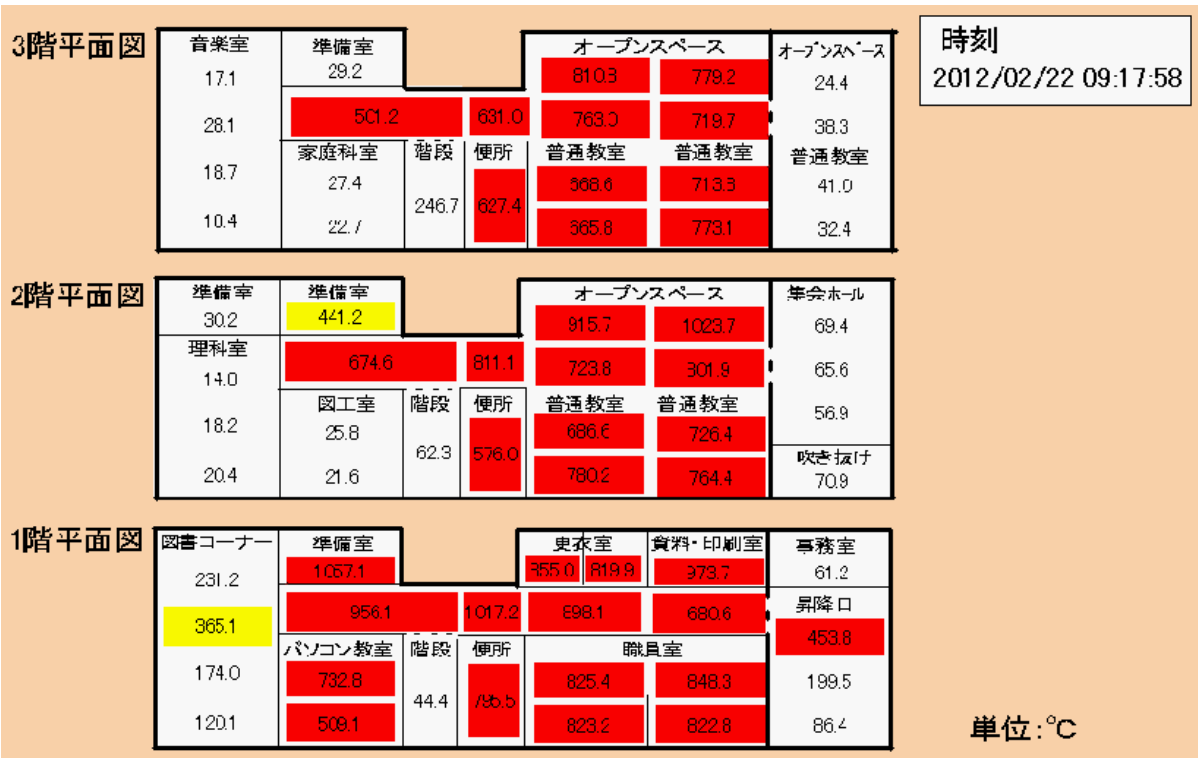
図 2.7.3-31 17分58秒経過時の温度分布

図 2.7.3-31 に 17 分 58 秒の温度分布を示す。各階の横方向の拡大が更に進んでいる。この時、防火壁(1 時間耐火構造)の東側で最初に 450℃を超える温度が記録されており、ここで注目するのは延焼が防火戸(特定防火設備)経由であることである。

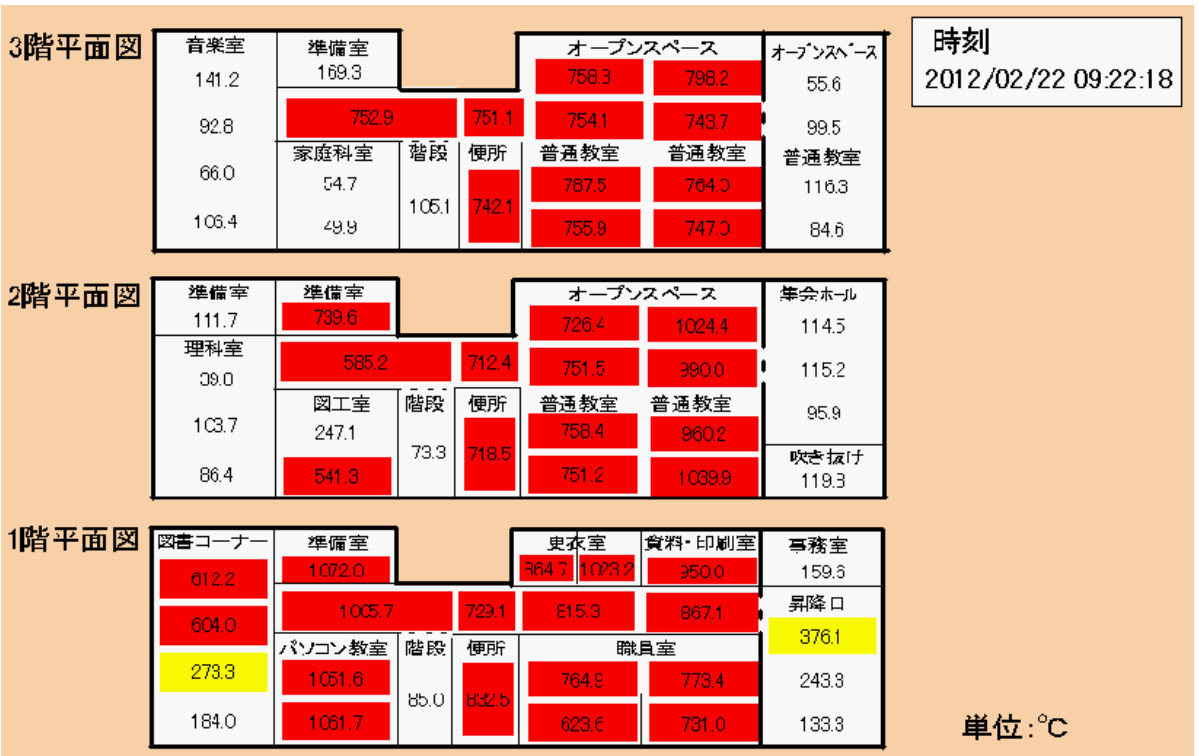
図 2.7.3-32 22分18秒経過時の温度分布

図 2.7.3-32 に 22 分 18 秒の温度分布を示す。2 階図工室で最初に 450℃を超えたのは南面窓付近であり、17 分頃より直下のパソコン教室の窓から大きな火炎が噴出していることから外部経由の上階延焼と推察され、同様に図 2.7.3-33 に示す 23 分 48 秒には 2 階理科室、3 階音楽室でも南面窓付近の温度が早く上昇しており、外部経由上階延焼の特長が視える。但し、2 階廊下は 13 分過ぎ、3 階廊下は 16 分過ぎには 450℃に達していることから、外部経由と前後して同時期に廊下経由でも延焼したものと推察される。

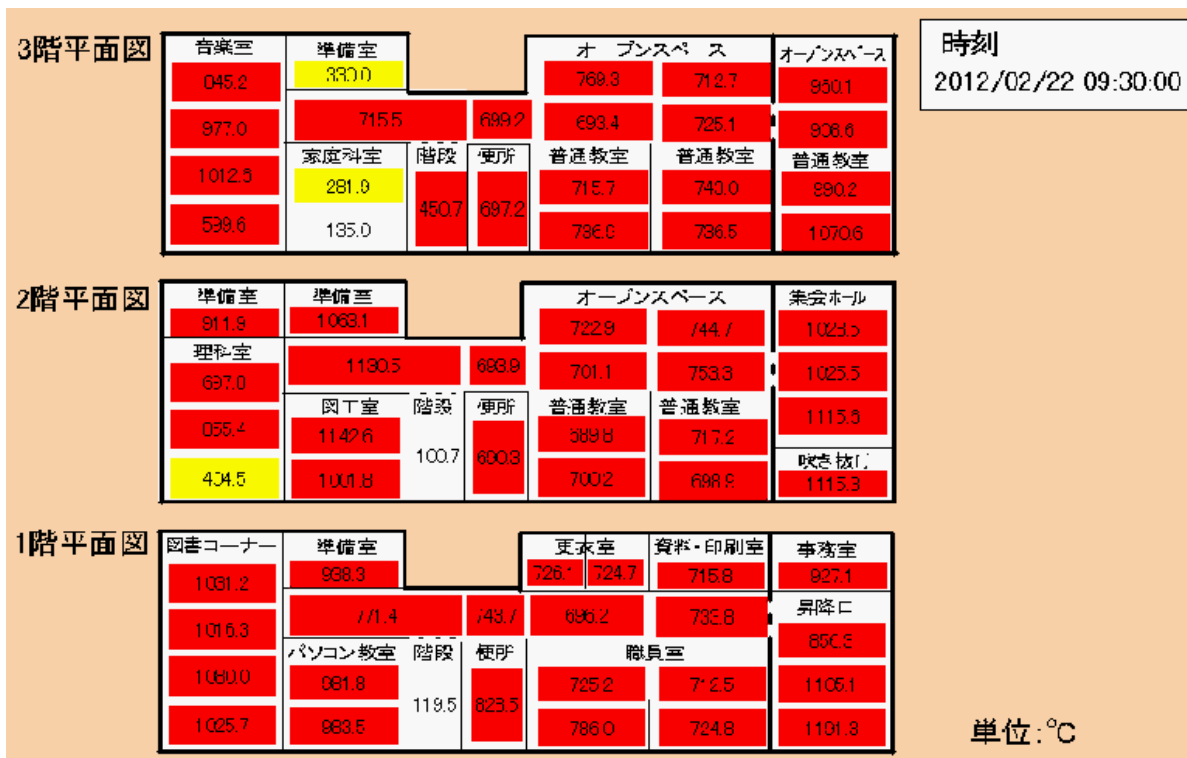
図 2.7.3-34 30分経過時の温度分布

図 2.7.3-34 に 30 分 00 秒の温度分布を示す。階段室 3 階天井付近が 450℃を超えた時点である。当該室は 3 層竪穴空間であるが 1、2 階天井付近の温度を見ると 3 階から延焼したものと推定される。以降 31 分に全空間の天井付近温度が 450℃を超えた。

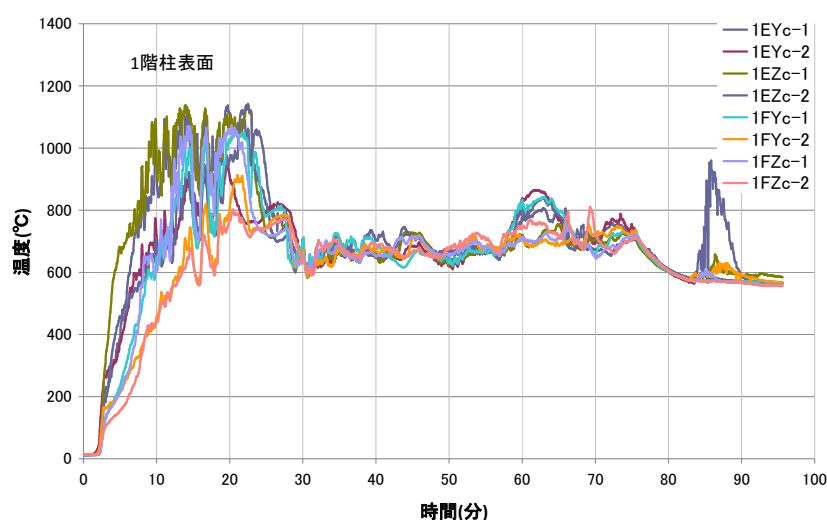
図 2.7.3-36 職員室柱の温度

図 2.7.3-36 に着火点である職員室にある柱表面の温度を示す。職員室が 450℃に達する 3 分頃から急激に表面温度も上昇し 450℃に達した。その後は 25 分頃まで 700℃を超える加熱を受け、75 分の軸組中央部分倒壊までの間 700℃程度の加熱を受け続けた。

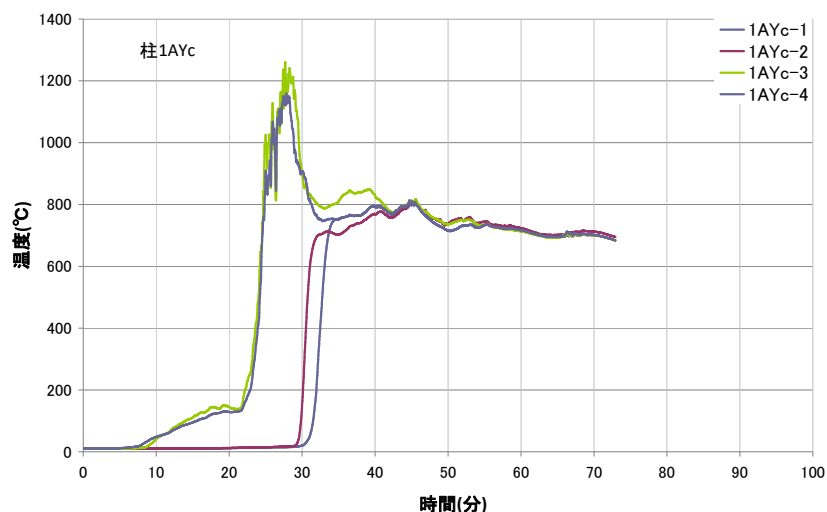
図 2.7.3-37 図書コーナー柱 1AYc の温度

図 2.7.3-37、38 に示す図書コーナーにある壁内部の柱の温度から、出火室扉前の廊下が 450℃に達する 7 分頃から柱の被覆表面 (1AYc-3、4、1A'Yc-3、4) の温度が上昇し始め、図書コーナーが 450℃に達する 23 分には 450℃となった。30 分頃には壁内部の柱表面 (1AYc-1、2) の温度が、35 分頃には壁内部の柱表面 (1A'Yc-1、2) の温度も 450℃に達し、ボード内へ燃え込みを確認した。その後は 700℃程度の加熱を受け続けた。

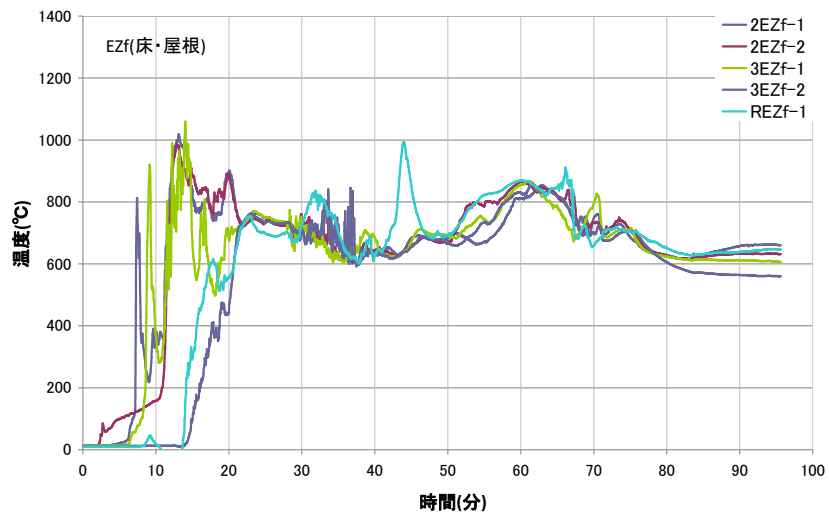
図 2.7.3-39 2、3階普通教室床 EZf および屋根 REZf の温度

図 2.7.3-39 より、着火点である職員室上部にある 2 階教室床の温度をみると、1 階職員室が 450°C となる 3 分頃から、2 階床 2EZf-2 の温度が上昇し始め、噴出火炎により 2 階普通教室 (西) が 6 分頃に 450°C となると 10 分頃には 450°C に達し延焼を確認した。その後 15 分過ぎには 2 階床表面 2EZf-1、3 階床表面 3EZf-1 の温度が 450°C を超えた。8 分には噴出火炎により 3 階普通教室も 450°C に達し、13 分頃から屋根内部 REZf-1 の温度も上昇し始め、16 分頃には 450°C となった。

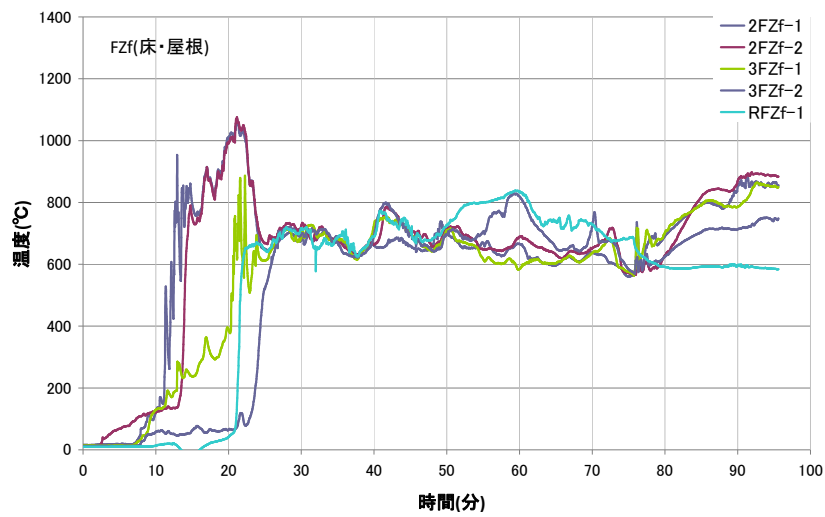
図 2.7.3-40 2、3階普通教室床 FZf および屋根 RFZf の温度

図 2.7.3-40 より、職員室東の上部 2 階教室 (西) の床は 1 階職員室が 450°C となる 3 分頃から、2 階床 2FZf-2 の温度が上昇し始め、噴出火炎により 2 階普通教室東が 8 分頃に 450°C となると、床表面 2FZf-1、3 階床 3FZf-1 の温度は 12 分頃 450°C を超え延焼を確認した。約 10 分には噴出火炎により 3 階普通教室 (東) も 450°C に達した。その後 22 分頃に屋根内部 RFZf-1 の温度も 450°C を超え、延焼を確認した。

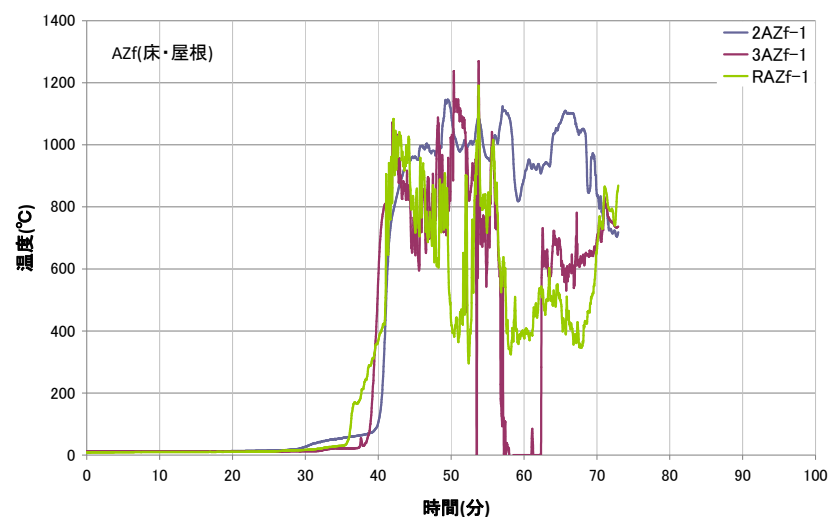
図 2.7.3-41 2、3階音楽室・理科室側床 AZf および屋根 RAZf の温度

図 2.7.3-41 より、理科室および音楽室側は、音楽室が 24 分、理科室が 27 分に 450°C を超え、2、3 階がほぼ同時刻に延焼したため、2、3 階床および屋根内部の温度はほとんど同じ時間の 40 分頃に 450°C に達し、延焼を確認した。

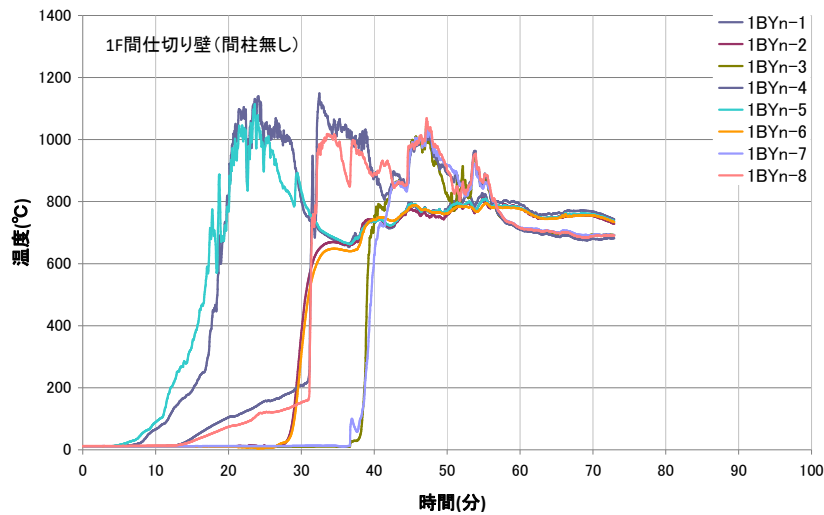
図 2.7.3-42 1階防火区画壁 1BYn の温度

図 2.7.3-42 より、1階防火区画壁は、出火室前の廊下が 450℃となる 7 分頃からパソコン室側表面(1BYn1、1BYn-5)の温度が上昇し始め、パソコン教室が 450℃に達する 18 分頃には表面温度は 450℃に達した。10 分頃から階段室側表面 (1BYn4、1BYn-8)の温度が上昇し始め、階段室が 450℃となる 31 分頃にはパソコン室側内部 (1BYn2、1BYn-6)の温度も 450℃に達した。その後、38 分にはパイプスペース内 (1BYn-3、1BYn-7)の温度も 450℃に達した。

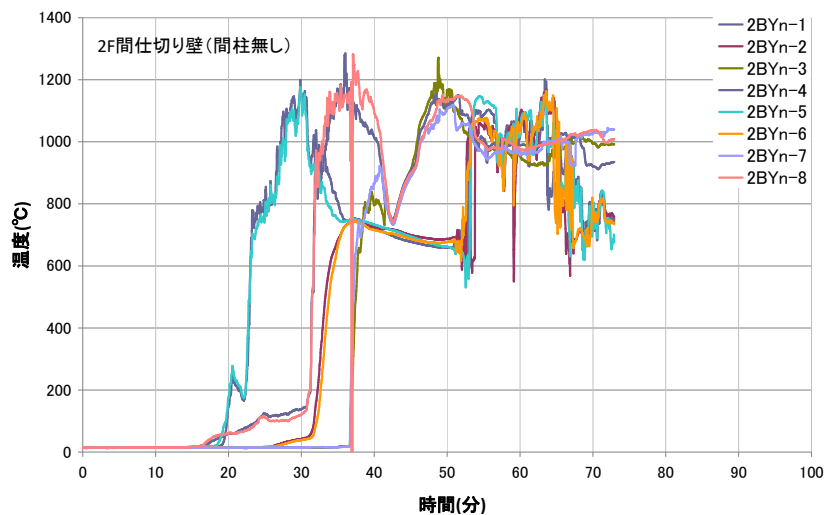
図 2.7.3-43 2階防火区画壁 2BYn の温度

図 2.7.3-43 より、2階防火区画壁は、図工室 (美術室) が 450℃となる 20 分頃から図工室側表面 (2BYn1、2BYn-5)の温度上昇が始まり、23 分頃には 450℃に達した。階段室側表面 (2BYn4、2BYn-8)の温度は 15 分頃から上昇し始め、階段室が 450℃となる 32 分頃に表面温度も 450℃に達した。その後、36 分にはパイプスペース内 (2BYn-3、2BYn-7)の温度も 450℃に達し内部への延焼を確認した。

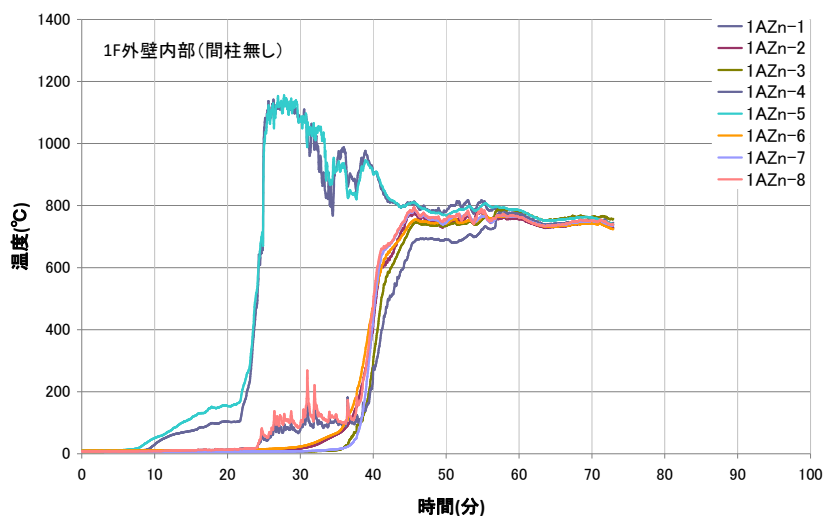
図 2.7.3-44 1 階外壁 1AZn の温度

図 2.7.3-44 より、1 階外壁は、出火室扉前廊下が 450°C に達する 7 分頃から室内側表面 (1AZn-1、1AZn-5) の温度が上昇し始め、図書コーナーが 450°C に達する 23 分には表面温度が 450°C となった。図書コーナーからの噴出火炎により外壁側表面 (1AZn-4、1AZn-8) の温度が 23 分頃から上昇し、40 分には壁内部の温度も 450°C に達し、壁内部への延焼を確認した。
