2. 予備実験

2. 2 実験建物の計画

予備実験は、延べ床面積 2,260 m²の3階建て学校を、指定地域外に適用されている1時間準耐火建築物の主要構造部の仕様を想定して設計および建設した。

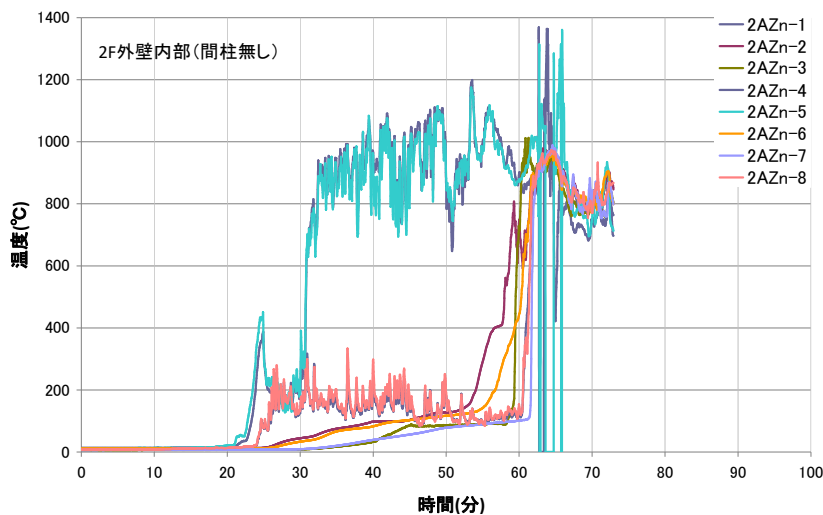
図 2.7.3-45 2 階外壁 2AZn の温度

図 2.7.3-45 より、2 階外壁は、図工室(美術室)が 450°C に達する 20 分頃から室内側表面 (2AZn-1、2AZn-5) の温度が上昇し始め、理科室が 450°C に達する 27 分頃には表面温度も 450°C となった。図書コーナー、理科室からの噴出火炎により外壁側表面 (2AZn-4、2AZn-8) の温度が 23 分頃から上昇し、58 分頃には壁内部 2AZn-2 の温度も 450°C に達し、壁内部への延焼を確認した。

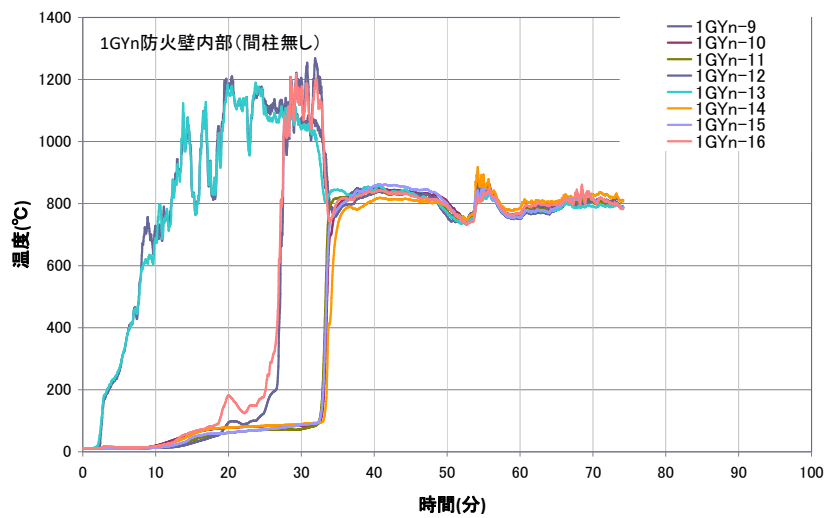
図 2.7.3-46 1 階防火壁 1GYn の温度

図 2.7.3-46 より、1 階防火壁は、職員室北西が 450℃になる 3 分頃から温度上昇が始まり職員室北東が 5 分に 450℃となると 8 分頃には防火壁表面 (1GYn-9、1GYn-13) の温度が 450℃を超えた。昇降口側表面 (1GYn-12、1GYn-16) の温度が 10 分頃から上昇し始め、昇降口が 26 分頃 450℃に達すると昇降口側表面も 450℃に達した。26 分頃から防火壁は両面加熱となり、33 分頃には壁内部も 450℃を超え、防火壁内部への延焼を確認した。

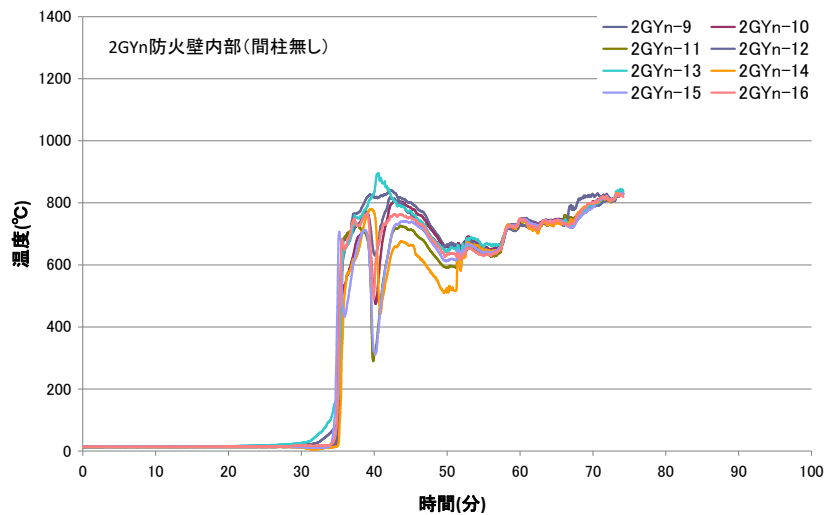
図 2.7.3-47 2 階防火壁 2GYn の温度

図 2.7.3-47 より、2 階防火壁は、2 階普通教室 (東) が 8 分頃 450℃になるが、普通教室側表面 (2GYn-9、2GYn-13) の温度はわずかに上昇した程度である。1 階昇降口が 26 分に 450℃に達すると、吹き抜けでつながった 2 階集会ホールは 27 分に 450℃に達し、急激に温度が上昇し始めた。その後 35 分には壁内部まで 450℃に達し、防火壁内部への延焼を確認した。

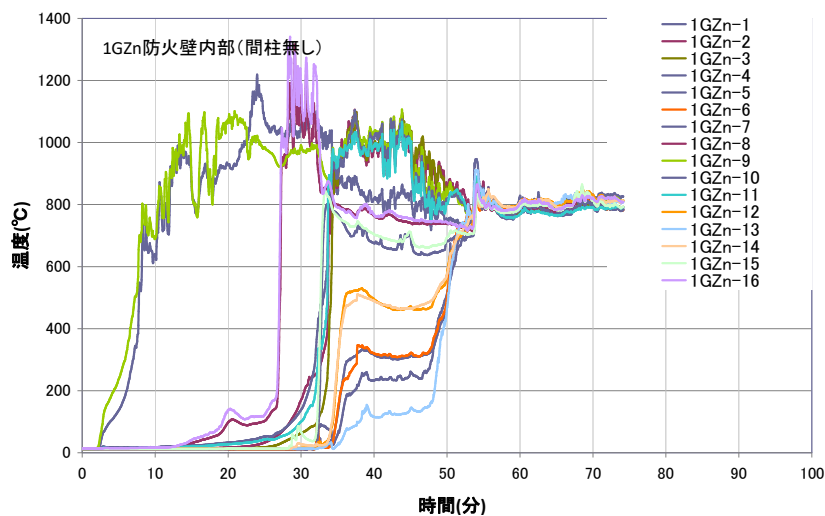
図 2.7.3-48 スギ板張り側 1 階防火壁 1GZn の温度

図 2.7.3-48 より、1 階防火壁スギ板張り側は、職員室北西が 450℃になる 3 分頃からスギ板表面 (1GZn-1、1GZn-9) の温度上昇が始まり、職員室北東が 5 分に 450℃となると、8 分頃には表面温度は 450℃を超えた。昇降口側表面 (1GZn-8、1GZn-16) の温度が 10 分頃から上昇を始め

昇降口が 26 分頃 450°Cに達すると昇降口側表面温度も 450°Cに達した。33 分頃にはスギ板裏面（1GZn-2、1GZn-10）の温度が 450°Cを超え、36 分には壁内部 1GZn-12 も 450°Cを超え、防火壁内部への延焼を確認した。

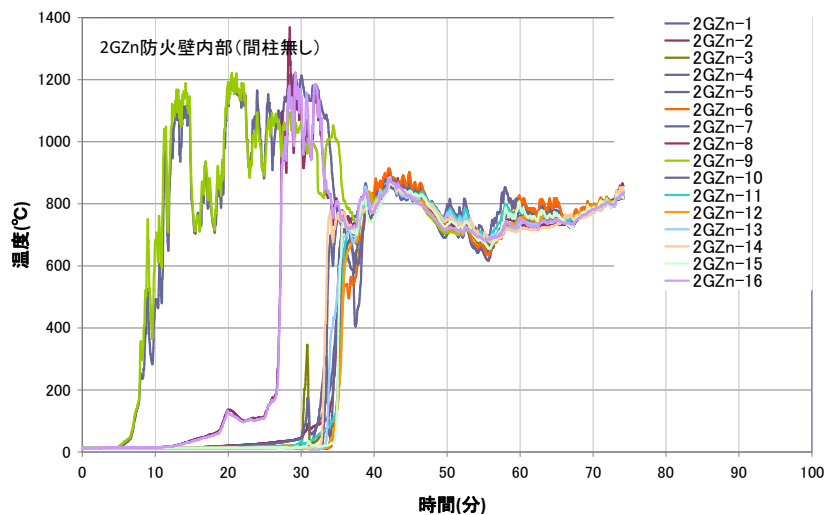
図 2.7.3-49 スギ板張り側 2 階防火壁 2GZn の温度

図 2.7.3-49 より、2 階防火壁スギ板張り側は、2 階普通教室東が 8 分頃 450°Cに達すると、スギ板表面（2GZn-1、2GZn-9）の温度が急上昇し 450°Cに達した。昇降口側表面温度は 10 分頃から温度上昇が始まり、1 階昇降口が 26 分に 450°Cに達すると、吹き抜けでつながった 2 階集会ホールは 27 分に 450°Cに達し、昇降口側表面（2GZn-8、2GZn-16）の温度も 450°Cに達した。その後 35 分には壁内部まで 450°Cに達し、防火壁内部への延焼を確認した。

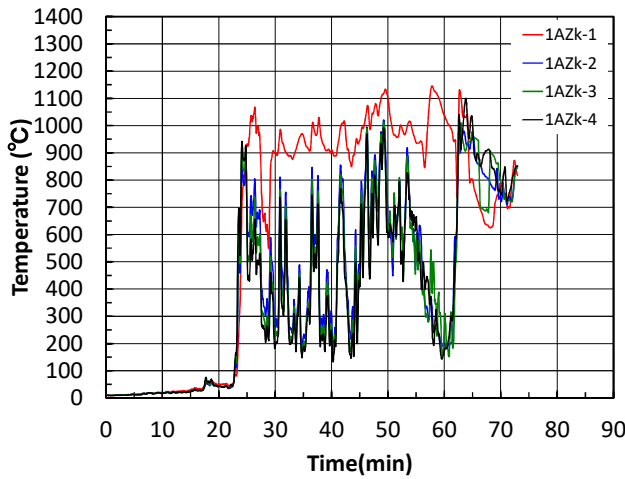
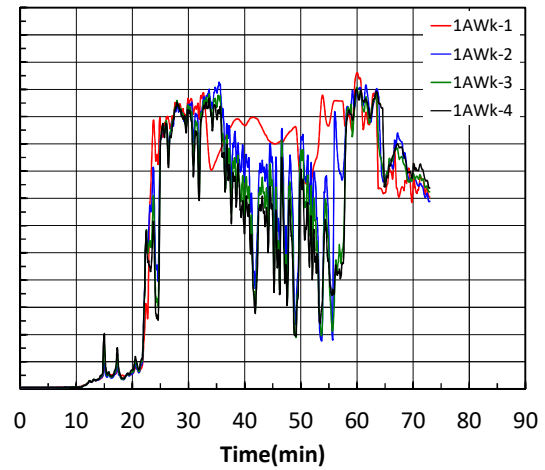
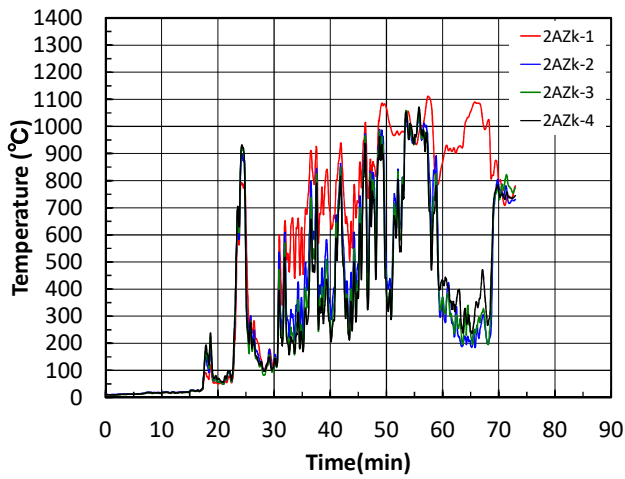
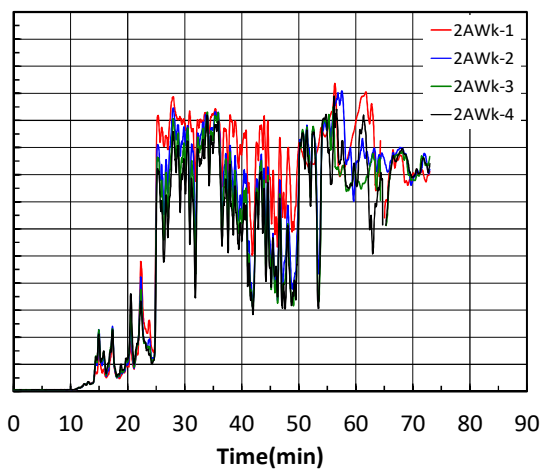
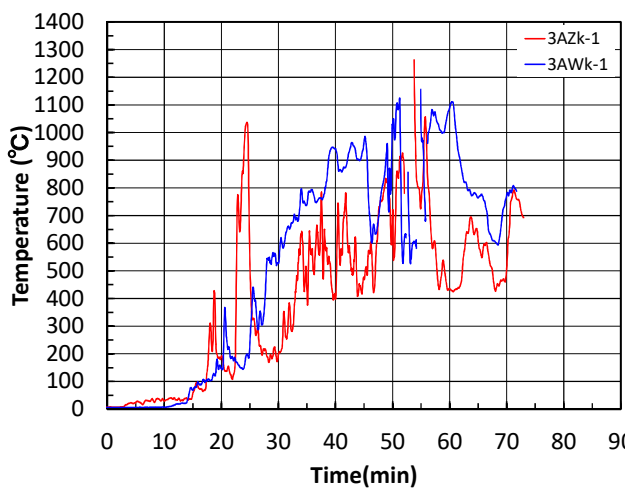
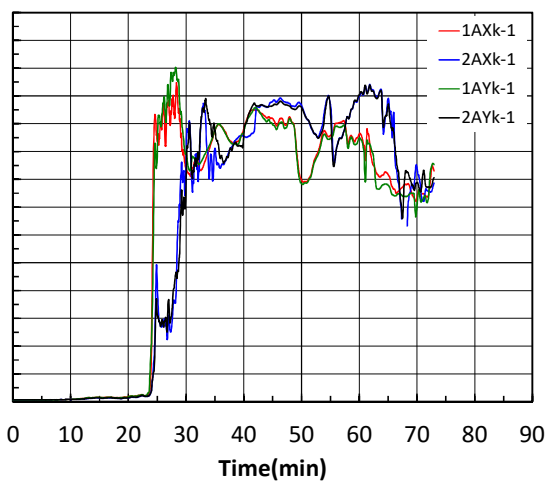
図 2.7.3-50 Aゾーン外壁面 (AW、AZ) の温度

外壁温度の上昇は、開口から噴出する火炎の状況に大きく依存するとともに、外気風の影響を大きく受けている。特に A ゾーンで外気風の影響の大きい2階、3階の外壁温度は南東よりの風の影響を受けて、北側面の温度のほうが高くなる傾向となった。

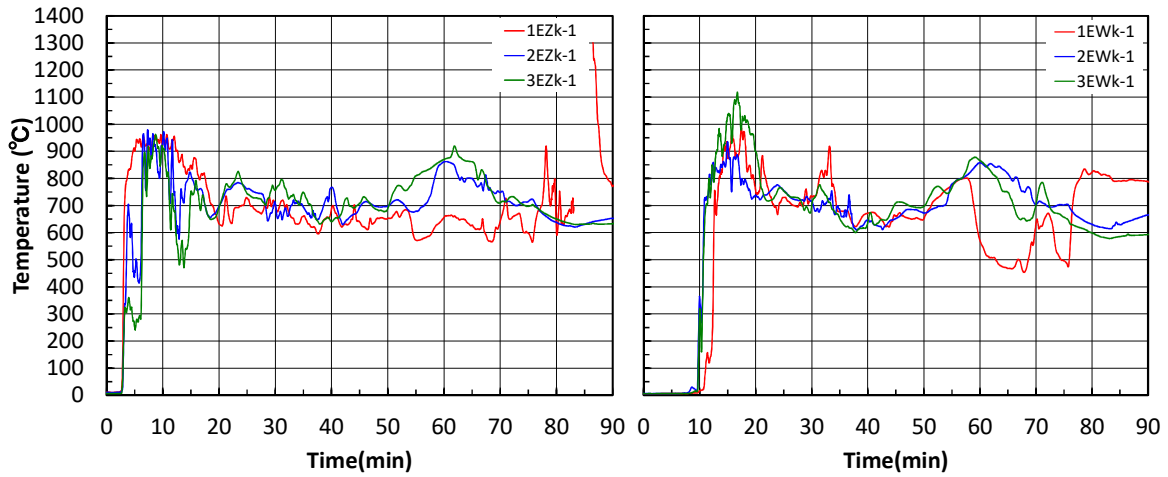
図 2.7.3-54 Eゾーン外壁面の温度

着火点のある E ゾーン南側の外壁表面温度が最も早期に上昇した。着火後約3分には開口部が破損し、大規模な噴出火炎が発生したため、壁面温度も急激に上昇し、950℃程度に達した。

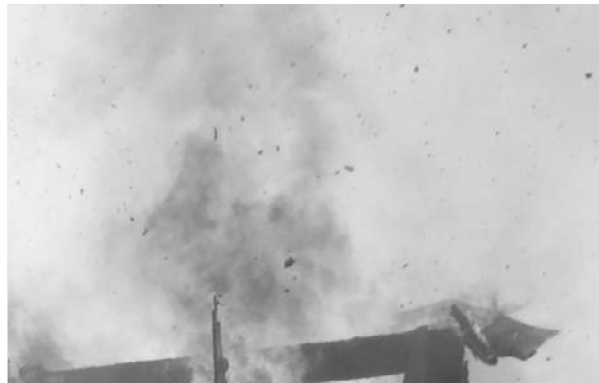
写真 2.7.6-1 上空に舞い上がる火の粉

実験では、1階出火室の窓から大規模な噴出火炎が発生し、短時間で2、3階の教室に延焼した。3層が同時に炎上し、屋根の燃え抜けが発生したため、写真2.7.6-1に示すとおり、大量の火の粉が上空に舞い上がり、風に乗って風下の広範囲に飛散、降積した。その飛散、降積した火の粉を収集して分析を行った。なお、収集した火の粉は消し炭状のものが圧倒的に多かった。繊維、金属箔もごく少数見られたが、木材に由来する火の粉を対象にする。本来、火の粉は赤熱した状態を指すが、ここでは、燃え残りも火の粉と称している。大きさによらず火の粉と称す。

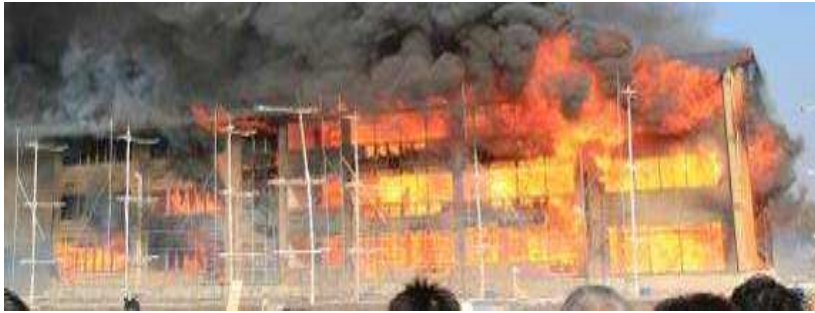
写真 2.7.7-1 南面における 30 分の様子

軸組構法①部分では、約 25 分から外周の腰壁が燃え落ちはじめ、45 分頃にはほぼ全ての腰壁が焼失した。梁間方向の耐力壁は、火炎のため正確な状況は把握できていないが、写真 2.7.7-1 から 30 分で、出火室周辺の耐力壁面材が燃え落ちていることが確認でき、写真 2.7.7-2 から 140 分にはトイレ西側の耐力壁を除き、軸組だけの状態となった。トイレ西側の耐力壁は比較的遅くまで燃え残っていたが、65 分ぐらいまでに 1～3 階までのすべての面材が燃え落ちた。その頃には、写真 2.7.7-3 に示すとおり軸組構法①部分では、壁がほぼ消失しており、76 分でこの部分が倒壊に至った（写真 2.7.7-4）。

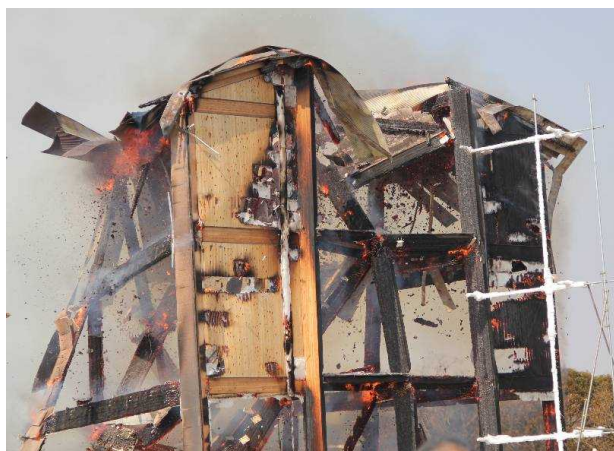
写真 2.7.7-5 軸組構法②部分倒壊の様子 (123 分)

軸組構法②部分では、40 分頃から外周の腰壁が焼失しはじめ、65 分にはほぼ全て焼失した。その後 96 分に防火壁が倒壊して西側の壁は全く無くなってしまったが、写真 2.7.7-5 のとおり東側妻面 2～3 階の脇の壁は 122 分に倒壊するまで残存していた。

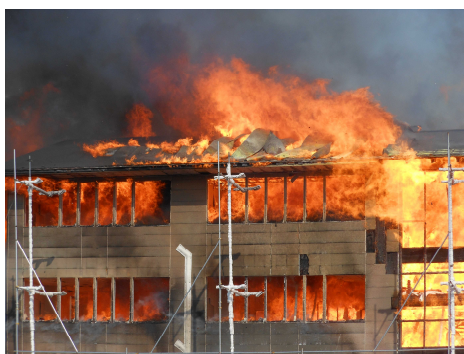
写真 2.7.7-6 屋根の燃え抜け

枠組壁工法部分では、40分を経過したあたりで小屋が激しく燃え、写真2.7.7-6が示すとおり屋根から火炎が噴出する様子が確認でき、55分ぐらいから床のトラスが燃え落ちる様子が確認された。またこの頃から腰壁が焼失しはじめ、85分では1階西側を除きほとんどの腰壁が焼失した。耐力壁はやはり火炎のため正確な状況はわからないが、60分では、かなり燃え落ちているところも見られ、80分にはほとんどの壁、床、屋根が焼失し、写真2.7.7-7のとおりラーメン架構のみとなった。その後、84分に北側のラーメン架構の一部が倒壊し、95分にほとんどの架構が倒壊した(写真2.7.7-8)。

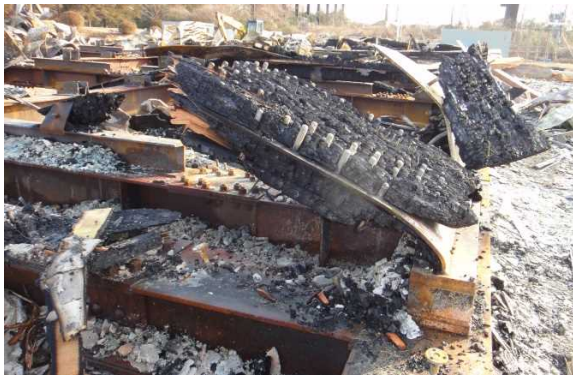
写真 2.7.7-10 残存した柱脚部の様子

消火後に確認したところ、写真2.7.7-12～14のように柱脚接合部パネルゾーン上側の境界部分で曲げ破壊により折損しているケースが多く見られた。また倒壊した方向に鋼板が大きく変形している様子も確認された(写真2.7.7-10)。脚部の鋼板は厚さ9mmと薄く、ベースプレートへの溶接により立ち上がっているだけであるため、高温で軟化していた状況でラーメン架構がバランスを崩した際に、容易に変形したと考えられる。また、柱の折損した断面を見ると(写真2.7.7-11)、接合部の要素実験同様、ドリフトピンや鋼板により燃焼が促進された様子は見られなかった。

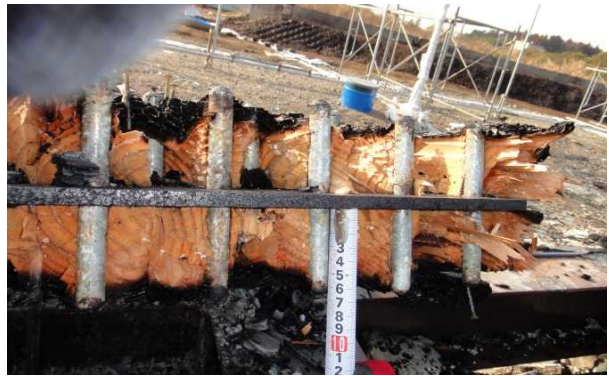
写真 2.7.7-11 残存した断面の測定

予備実験においては、建物が全て倒壊するまで実験を行ったため、各部材の位置が不明確になり、また消火活動後も倒壊した瓦礫の中で残火が燃焼し続けたところもあり、写真2.7.7-9～11のように正確な残存断面の把握は困難であった。しかし、柱脚部などは基礎の鉄骨に固定されていたため、残存状況などを測定することができた。
