5.6 非構造部材の被害

5.6.1 調査の目的と概要

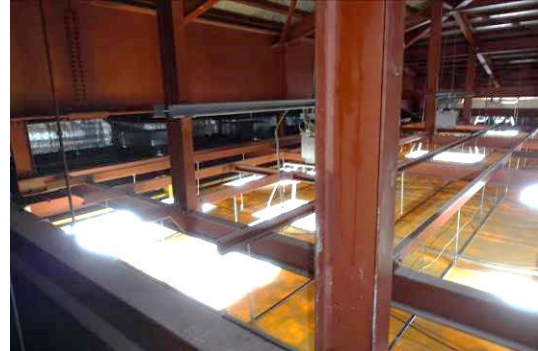
特定天井に確認された被害の概要を写真 5.6.2.(1)-1~12 に示す。教育施設における屋内運動場、自治体所管の運動施設において、吊り天井の天井面構成部材であるグラスウール板、木毛版の数枚の落下や垂れが確認された（写真 5.6.2.(1)-1~6）。音楽用等ホールの吊り天井において、天井面のひび（写真 5.6.2.(1)-7）等が確認された。天井裏の様子を確認すると、天井面構成部材の下地材の衝突痕と思われるボードの損傷が確認され、天井面が地震により動いていたと考えられる（写真 5.6.2.(1)-8）。また、

写真 5.6.2.(1)-2 屋内運動場の天井材垂れ下がり部分の支持状況
（建築物 C：金沢市、運動施設）

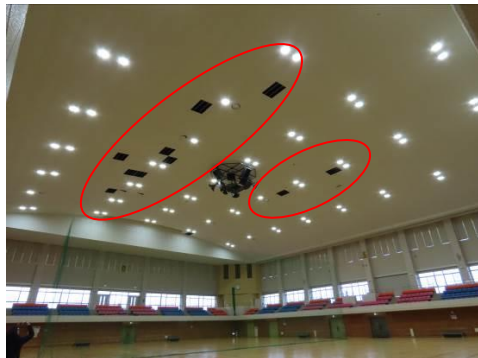
写真 5.6.2.(1)-3 屋内運動場のグラスウール板数枚の落下
（建築物 O：富山市、運動施設）

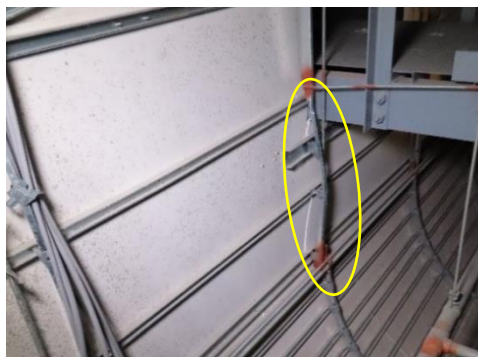
ホールのステージ側の立ち上がり壁のボードが損傷・脱落していた（写真 5.6.2.(1)-9）。天井裏を確認すると、当該壁のボードを留め付けるために間仕切壁用の鋼製下地材が採用されており、当該鋼製下地材のスタッドがランナから外れていた（写真 5.6.2.(1)-10）ほか、客席側の天井下地材の損傷も確認された（写真 5.6.2.(1)-11,12）。このような被害が確認された特定天井は、2000 年以前に計画・着工されたものであり、過去の耐震改修履歴は確認されなかった。

写真 5.6.2.(1)-11 天井下地の変形
(AN-103: 穴水町、音楽等用ホール)

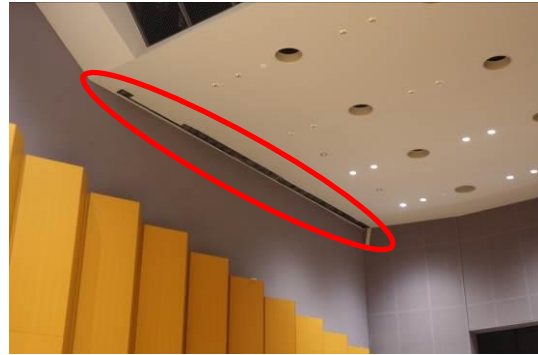
このうち、改修した天井（建築物F（金沢市）の音楽ホール）について示す。写真5.6.2.(1)-13に客席部分の内観を示す。当該客席部分の天井材（有孔ガラス繊維混入せっこうボード、厚さ約8mm）が、ステージから向かって左右の端部において、幅約10cm×最大長さ約10mにわたって破損し、落下していた（写真5.6.2.(1)-14）。管理者より、2020～2021年に天井の耐震改修が行われたとのことであった。天井の支持元を確認すると、吊り天井であった従前の工法から、吊り材を用いず、鋼製の支持構造部により天井下地材・ボードを支持する方法となっていた（写真5.6.2.(1)-15）。一方で、損傷した部分に

写真 5.6.2.(1)-14 被害状況
（建築物 F：金沢市、音楽等用ホール）

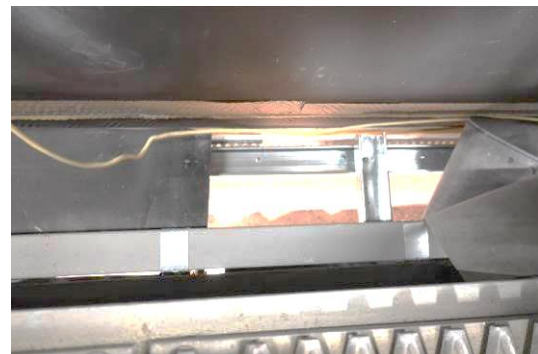
写真 5.6.2.(1)-16 天井材が落下した部分
（建築物 F：金沢市、音楽等用ホール）

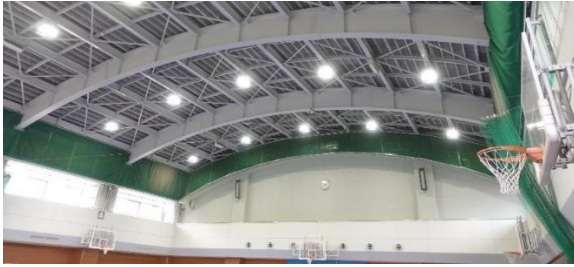
現地調査した建築物の中で天井の被害が確認されなかった 36 件について、現地調査により吊り天井が配置されていなかったものが計 29 件あった。そのうち、過去の改修で撤去したものが少なくとも 2 件あった（うち一例が写真 5.6.2.(1)-17）。また、被災時点で天井が存在していたもので、過去の改修で斜め部材の追加や隙間を設ける等による耐震対策が図られていた天井が 1 件（写真 5.6.2.(1)-18,19）、より剛強な支持構造部に直接支持される天井又は柔軟・軽量な天井面構成部材への換装により、特定天井の適用外とされていた天井が 2 件あった（写真 5.6.2.(1)-20）。その他、特定天井の技術基準に関する告示（平成 25 年国土交通省告示第 771 号）以前に新設された天井で過去の改修履歴が確認できなかったものが 4 件あった。

写真 5.6.2.(1)-17 内観 ※2007年～現在までに改修（天井の撤去）がされた例。天井被害なし
（建築物E：金沢市、運動施設）

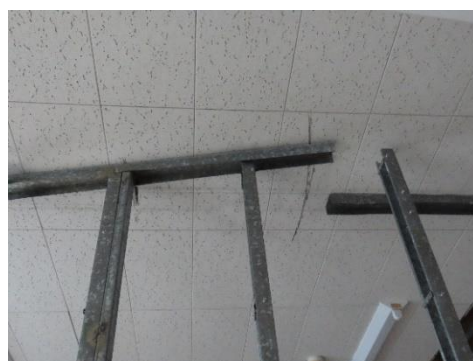
パターン 3)に関する被害として、パターン 2)と同様に壁ボードの剥離、壁の転倒等が確認された。壁の上ランナが天井面を移動した痕跡があったもの（写真 5.6.2.(2)-20,21）や、壁からの力に対する抵抗の痕跡が天井面にないもの（写真 5.6.2.(2)-22,23）などがあった。

写真 5.6.2.(2)-21 校舎3階 教室の間仕切壁の被害（左写真の壁上端拡大）
(WA-101：輪島市、教育施設)

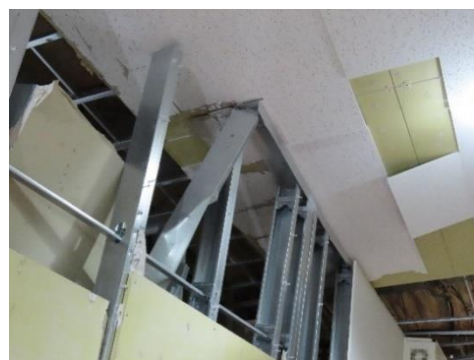
写真 5.6.2.(2)-23 屋内運動場ギャラリー一部分の被害（壁下地材が天井面ボードに支持されていた）
(WA-102：輪島市、教育施設)

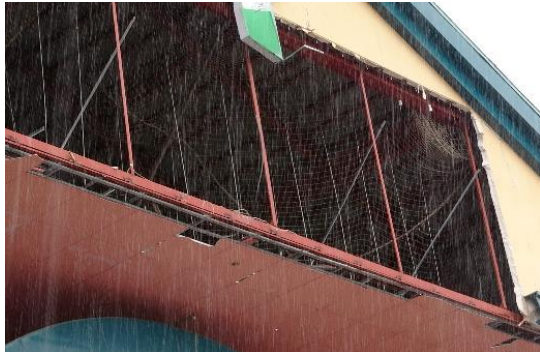
写真 5.6.2.(3)-5, 6 は別の小学校の ALC 縦壁挿入筋構法による外壁の被害である。3 階の ALC パネルが脱落していた。写真 5.6.2.(3)-7 は輪島市の商業施設の外壁の被害である。エントランス上部にある ALC 縦壁挿入筋工法による外壁において、ALC パネルが複数枚脱落していた。同パネルの下部は軽量形鋼で支持されており、同形鋼に突きつけるように設けられている鋼製下地材による軒天井の天井板が、同形鋼に接する箇所で損傷・脱落していた。写真 5.6.2.(3)-8 は七尾市の旅館の ALC パネルを横づかいした外壁の被害である。出隅部分の 7 階の外壁の ALC パネルが脱落しており、鉄骨構造部分が露出していた。

写真 5.6.2.(3)-7 ALC パネルによる外壁の脱落 (WA-14：輪島市、商業施設)

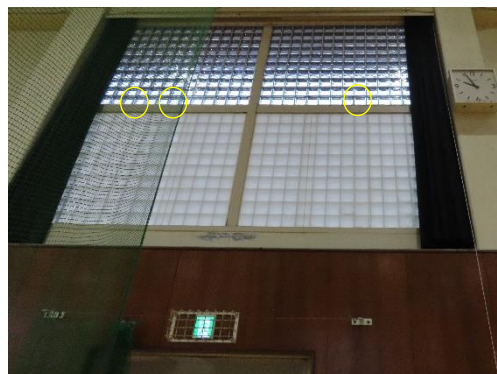
その他、板ガラス以外に、ガラスブロックについての被害も確認された（DPG 構法のガラスの破損）。

写真 5.6.2(4)-6 ガラスブロックの被害
(建築物 H：金沢市、運動施設)
