第6章 火災による被害

6.1 調査の目的と概要

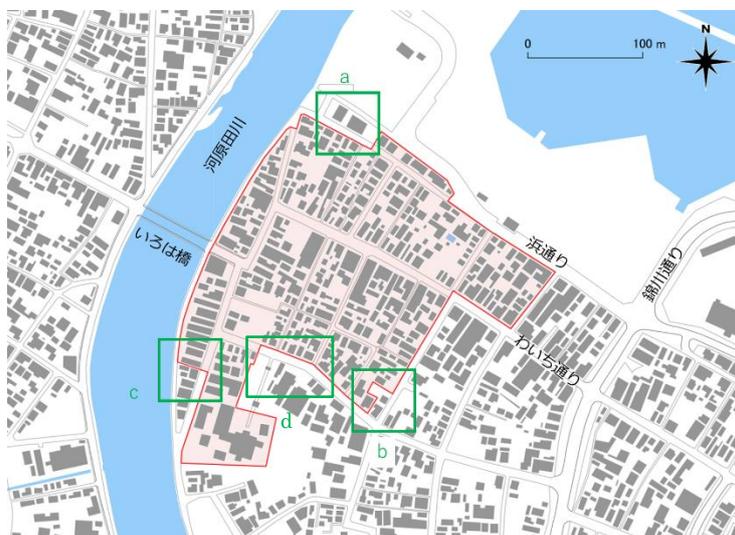
図 6.2.2-1 焼け止まり要因の検討対象

焼失区域は、建物、樹木、空地、消火活動など、様々な要因により焼け止まった結果を表している。今回の火災でも、河川、道路などの隣棟間隔が広い場所で焼け止まりが生じているが、それ以外の、隣棟間隔が比較的狭い場所でも焼け止まりが生じている。そこで、現地調査の結果に基づいて、これらの焼け止まりの要因を検討した。ただし、本調査では、消防隊・消防団あるいは住民への聞き取りを行っておらず、消火活動がどの程度焼け止まりに寄与したのかは確認できていない。焼け止まり要因を検討した焼失区域の部分を図 6.2.2-1 に示す。

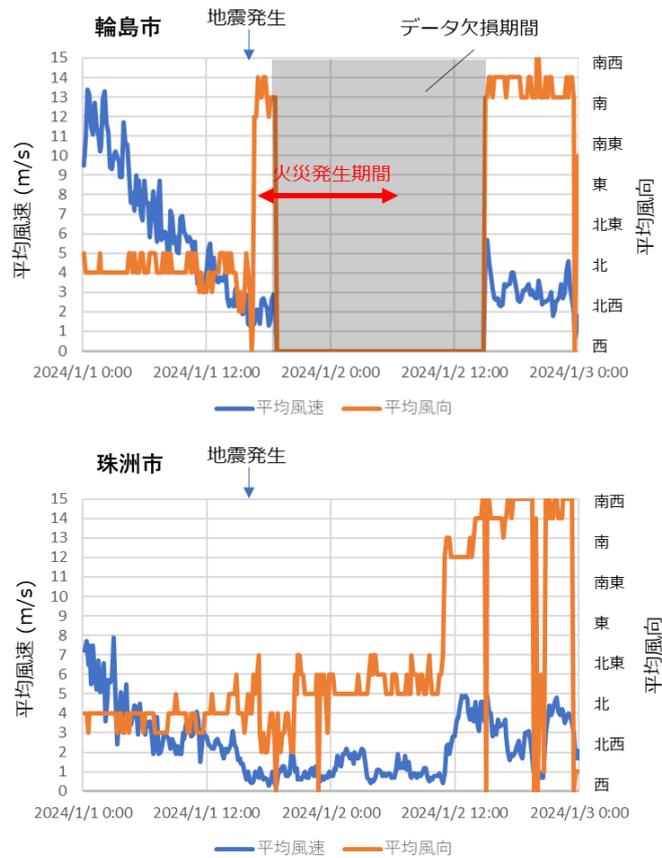
図 6.2.3-3 AMeDAS の観測記録⁶⁻⁹⁾

図 6.2.3-3 は、輪島市および珠洲市に設置された AMeDAS による平均風速および平均風向の観測記録を示している⁶⁻⁹⁾。輪島市内に設置された AMeDAS は、火災が発生した河井町の南西約 700m の位置にある。地震が発生した 1 月 1 日 16 時 10 分の時点では、平均風速が 1.3m/s と、微風の状態であった。また、当初は北寄りであった風が、その後しばらくして南寄りに変わっている。しかし、同 AMeDAS による観測は、同日 18 時 50 分から翌日 15 時にかけて途絶しており、データに欠損がある。そこで、輪島市の東約 35 km の位置にある珠洲市内に設置された AMeDAS による観測記録を併記してある。両者を比較すると、地震発生直後の風向には違いが見られるものの、観測結果の途絶前後の風向はほぼ同様な傾向を示しており、平均風速についても傾向が類似しているように見受けられる。このことを踏まえれば、河井町で火災が発生していた期間の風速はそれほど強くなかったものと推測できる。

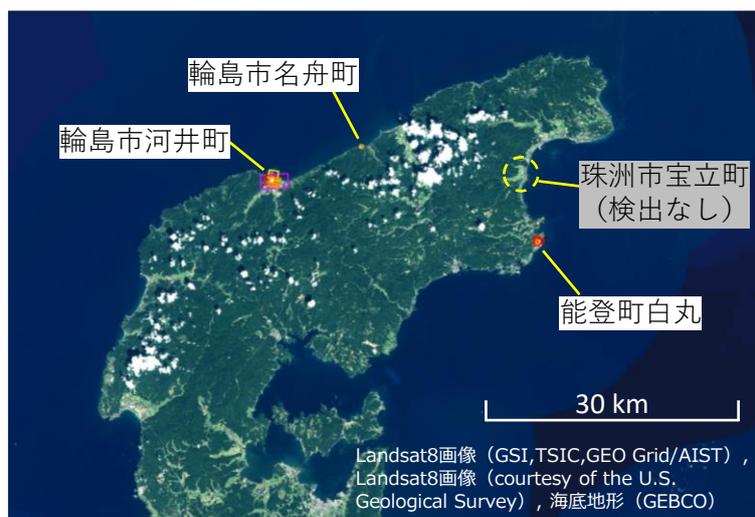
図 6.3.1-1 人工衛星による火災検出地域の分布（背景地図：地理院タイル⁶⁻¹⁰⁾

火災は輪島市河井町、輪島市名舟町及び能登町白丸の3地域で検出された。今回の地震ではこれら3地域の他に珠洲市宝立町において比較的規模の大きな火災（焼失面積約 2,500 m²）が発生したことが知られているが、この火災は検出されなかった。各地域の位置を図 6.3.1-1 に、各地域の拡大図を図 6.3.1-2、6.3.1-3、6.3.1-4 に示す。

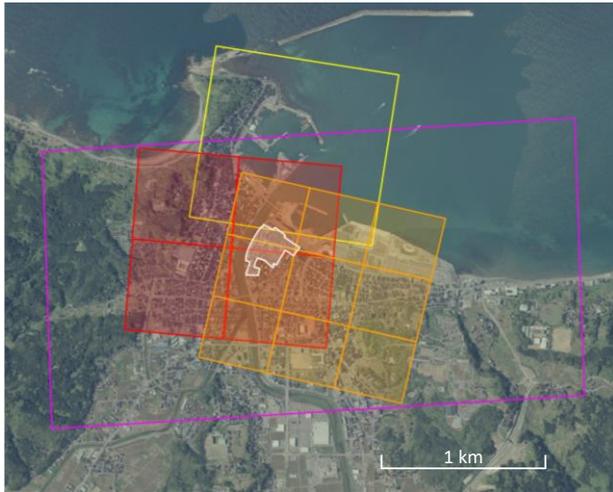
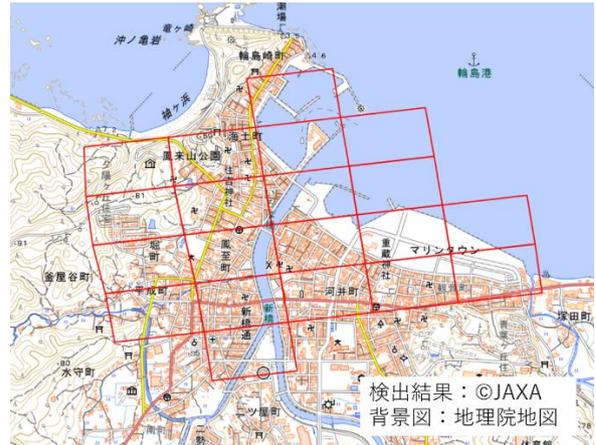
図 6.3.1-2 輪島市河井町周辺の火災検出結果（背景地図（右）：地理院タイル⁶⁻¹⁰）

今回の解析では1月2日未明の早い段階で輪島市河井町及び能登町白丸周辺での大規模火災が発生している可能性があることが確認された。これらの情報は現地調査の実施において参考情報として利用された。

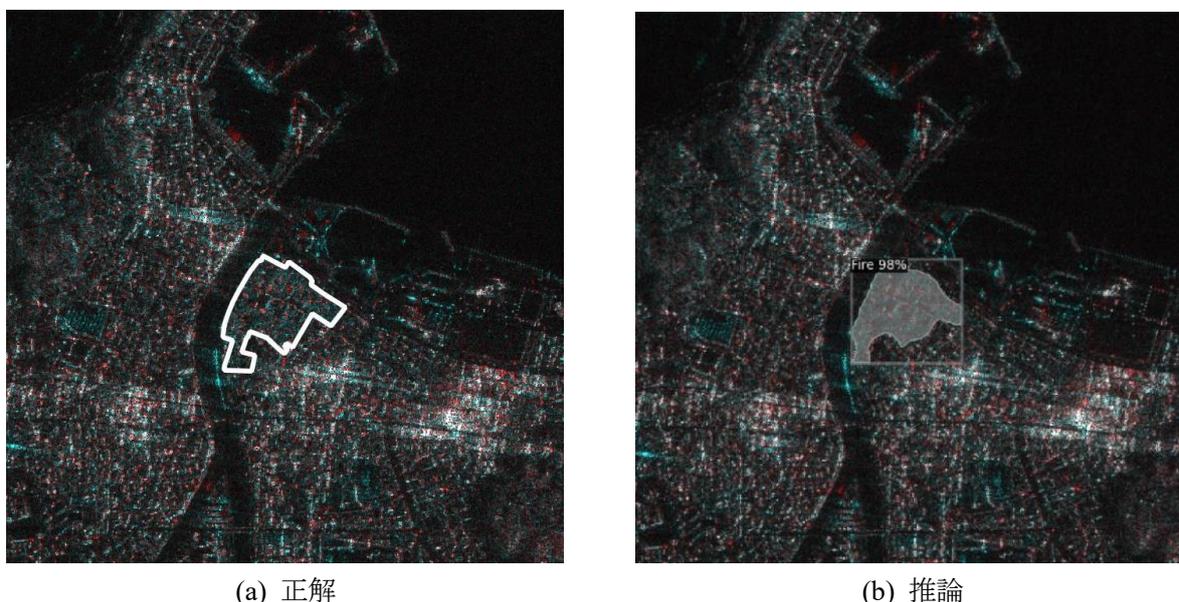
図 6.3.1-5 輪島市河井町の大規模火災を対象とした衛星 SAR による火災範囲の検出結果
(背景：ALOS-2 による 2024/1/9 及び 2021/10/19 の観測データ⁶⁻¹¹⁾に基づく疑似カラー画像)

図 6.3.1-5 は検証データ（1月9日）に正解範囲及び最も推論の成績が良かったモデルによる推論範囲を表示したものであり、ほぼ一致した推論結果が得られている。本検討は限られたデータを用いた試行であり、今回のモデルが地震後の火災範囲の検知にそのまま活用できるわけではないが、衛星 SAR で捉えた火災被害地域の特徴が深層学習によって識別可能であることを示しており、詳細な火災範囲把握の可能性を示していると考えられる。

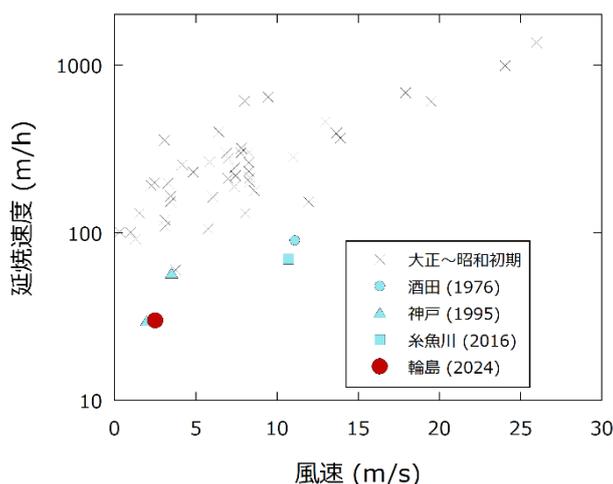
図 6.3.2-2 市街地風の風速と市街地火災の延焼速度

図 6.3.2-2 は、過去に発生した市街地火災における市街地風の風速と延焼速度の関係を示したものである^{6-12,13}）。図 6.3.2-2 には、市街地火災が頻発していた大正から昭和初期にかけての記録に、延焼動態図から風速と延焼速度の関係を導き出せる 1976 年酒田市大火以降の記録を重ね合わせている。図 6.3.2-2 は、風速が大きいほど延焼速度も大きいという経験的な認識を裏付けるような関係を示している。ただし、大正から昭和初期にかけて発生した市街地火災に比べて、1976 年酒田市大火以降に発生した市街地火災では、延焼速度が低く抑えられている。これは、戦後になって消防力が強化されてきたことに加え、道路の広幅員化が図られたり、裸木造建物がより防火性能の高い建物に建て替わったりと、不十分ながらも市街地構造に改良が加えられてきていることの効果の表れと見ることができる。ただし、輪島市河井町で発生した市街地火災の延焼速度は、48 年前の 1976 年酒田市大火や 29 年前の 1995 年兵庫県南部地震において発生した市街地火災の延焼速度と同じような傾向を示しており、市街地火災を取り巻く課題は、それ以降あまり変化していないと捉えることもできる。

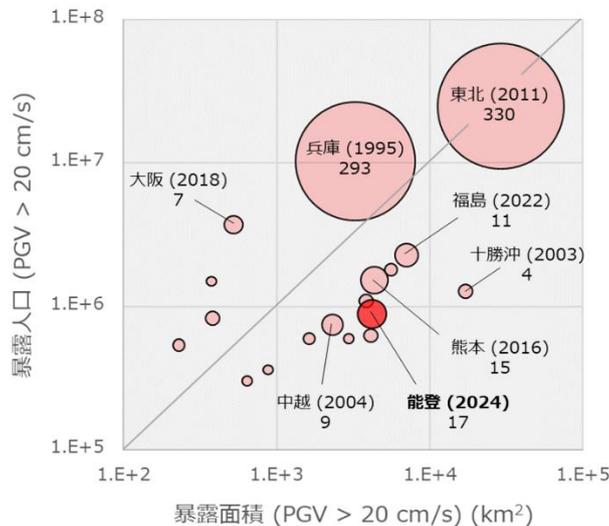
図 6.3.3-1 強い揺れに対する暴露人口・面積と出火件数

表 6.3.3-1 に示した関係を視覚的に表現するために、強い揺れに対する暴露人口（強い揺れを受けた地域の人口）を縦軸に、同じく暴露面積（強い揺れを受けた地域の面積）を横軸にとり、出火件数を円の大きさとして整理した結果を図 6.3.3-1 に示す。「強い揺れ」の決め方には任意性があるが、ここでは「PGV（最大地動速度）20 cm/s 以上」⁶⁻³⁾としている。これによると、強い揺れに対する暴露人口・面積の規模が大きい地震（図の右上にあるデータ点）ほど、揺れに起因する出火件数が多いことが分かる。データ点の分布から、両軸に採用した「暴露人口」と「暴露面積」の間には一定の相関があることが伺える。しかし、両者の意味合いは少し異なっている。「暴露面積」は、地震の影響が及んだ「空間」の広がりを表していることとみなせるのに対し、「暴露人口」は、人の社会生活に関連し、火災を引き起こす可能性があるものの数を代表していることとみなせる。すなわち、対角線の左上にデータ点があるような、「暴露面積」に対して「暴露人口」が大きい地震は、より高密度に人や物が分布した地域に影響が及んだ地震とみなせる。反対に、対角線の右下にデータ点があるような、「暴露面積」に対して「暴露人口」が小さい地震は、より低密度に人や物が分布した地域に影響が及んだ地震とみなせる。例えば、1995 年兵庫県南部地震と 2011 年東北地方太平洋沖地震の両地震は、全体の中で出火件数が最も大きな地震であるが、前者の方がより高密度に人や物が分布した地域に影響が及んだ地震であったこ

とになる。こうしたデータ点の分布の特徴を踏まえれば、令和6年能登半島地震による強い揺れの暴露面積・人口は、2004年新潟県中越地震、2016年熊本県熊本地方を震源とする地震、2022年福島県沖を震源とする地震などによるそれと同じように分類されることが分かる。

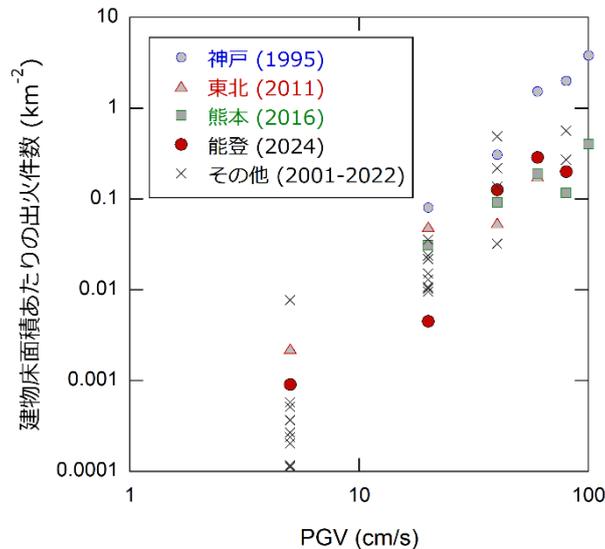
図 6.3.3-2 PGV と建物床面積あたりの出火件数の関係

令和6年能登半島地震における地震関連火災が、過去の地震と比較してどのように位置付けられるのかを検討するもう一つの手段として、地震関連火災の出火率を利用することができる。出火率は、揺れの強さや範囲に加え、地震が発生した季節、時間帯、および揺れを受けた地域の特性など、様々な要因に影響を受けることが知られている。このため、出火率の適切な評価には、これらの要因を反映したモデル化が不可欠である。しかし、ここでは地震間の出火の特徴を端的に比較するため、揺れの強さの指標である PGV と単位建物延床面積あたりの出火件数（出火率）を比較することにする。比較結果を図 6.3.3-2 に示す。ここでは、全国各所での地震観測記録に地盤の揺れやすさを加味して補間推定された 250m メッシュごとの PGV 推定値を、さらに市区町村ごとに平均化した値を使用した。また、出火率は、PGV 値をもとに、20 cm/s 間隔で該当する市区町村を区分し、同じ区分の区域内での出火件数（津波起因の出火を除く）を、住宅・土地統計調査⁶⁻¹⁵および固定資産の価格等の概要調書⁶⁻¹⁶から得られる建物の総延床面積で除すことで求めた。図 6.3.3-2 のデータ点には大きなばらつきがあるものの、PGV と出火率の間に一定の相関があることがうかがえる。こうして比較をすると、対象となった地震の中では、1995年兵庫県南部地震の出火率が特に高くなっていることが確認できる。これは、1995年兵庫県南部地震において、揺れによる建物倒壊被害が特に顕著であったことに関係しているものと考えられる。すなわち、建物が倒壊することで、屋内に設置されている各種機器が出火につながるような損傷を受け、出火源が周辺の可燃物に接触する頻度が高くなりやすかったものと考えられる。これに対し、令和6年能登半島地震のデータ点の分布は、過去の地震のデータ点の分布から大きく隔たっていない。多数の建物倒壊被害が出ているという共通点はあるものの、出火率の観点からは、1995年兵庫県南部地震と令和6年能登半島地震は異なる特徴を有していることが伺える。
