平成 23 年 4 月 21 日

国土交通省国土技術政策総合研究所

独立行政法人建築研究所

平成 23 年東北地方太平洋沖地震による建築物被害第一次調査
水戸市の旧耐震基準による小・中学校体育館等の被害概要調査（速報）

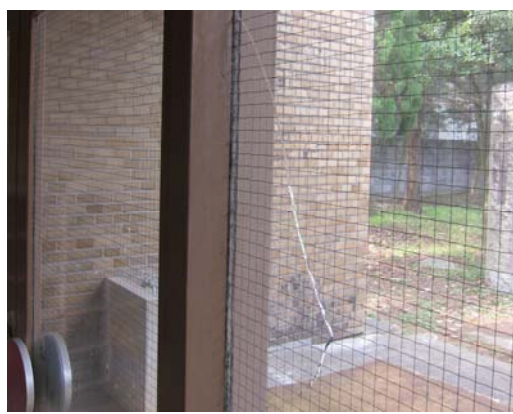
非構造被害概要：外壁にコンクリートのひび割れ及び剥落（写真 4.1-4）、金属サイディングの外れ（写真 4.1-5）が見られた。舞台の内壁にコンクリートのひび割れが見られた。硬化性パテで取り付けられた窓ガラスが 4 枚割れていた（写真 4.1-6）。

写真 4.1-6 窓ガラスの割れ

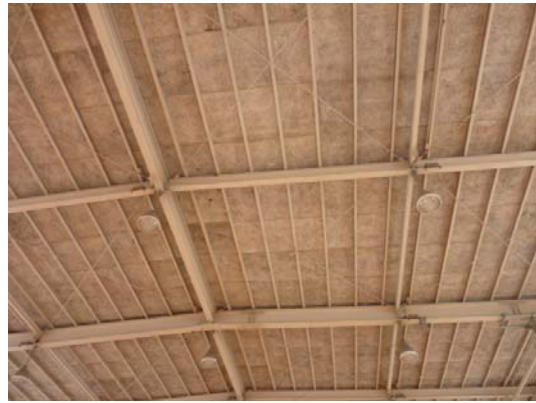
構造被害概要：構造的な被害は見られなかった（写真 4.1-22～23）。

写真 4.1-22 屋根面水平ブレース（損傷なし）

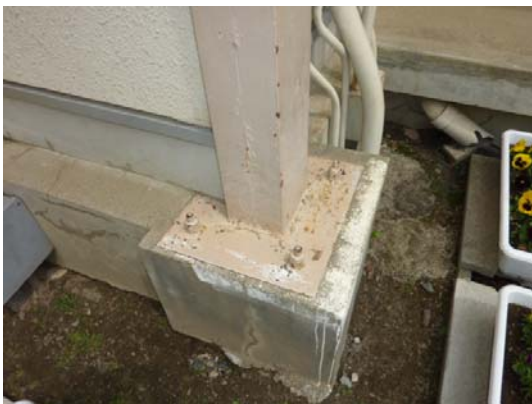
写真 4.1-23 柱脚（損傷なし）

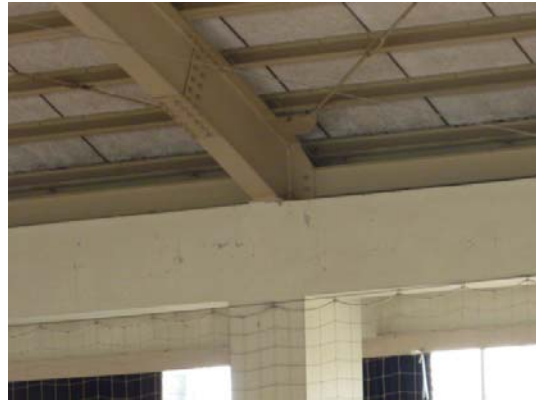
構造被害概要：屋根面水平ブレースの 2 箇所 bolts が破断したとの情報があった。屋根支承部には損傷は見られなかった（写真 4.1-26）。

写真 4.1-26 屋根支承部（損傷なし）

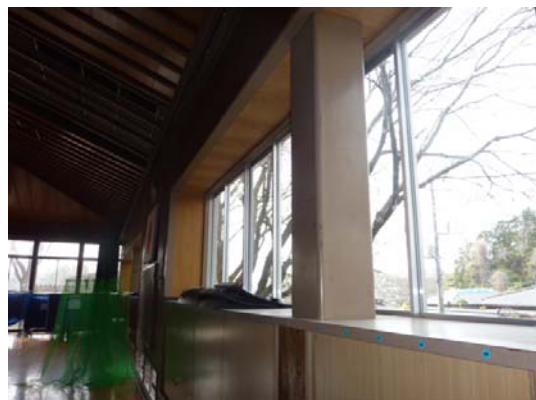
構造被害概要：構造的な被害は見られなかった（写真 4.1-28）。

写真 4.1-28 角形鋼管柱（損傷なし）

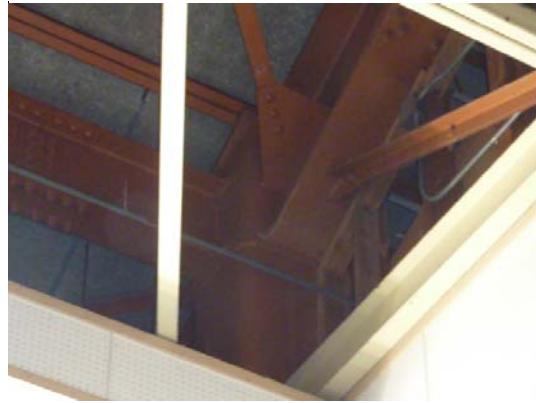
構造被害概要：柱脚部のコンクリートに僅かな亀裂が見られた（写真 4.2-4）。舞台上部の屋根面水平ブレースや鉄骨屋根に被害は見られなかった（写真 4.2-5～6）。

写真 4.2-5 屋根面水平ブレース（損傷なし） 写真 4.2-6 鉄骨屋根の接合部（損傷なし）

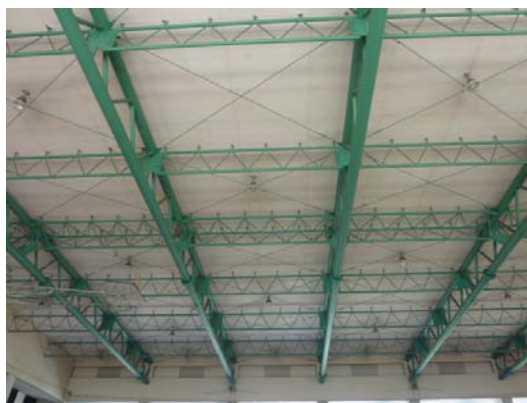
構造被害概要：構造的な被害は見られなかった（写真 4.2-11）。

写真 4.2-11 屋根面の鉄骨トラスと水平ブレース
(損傷なし)

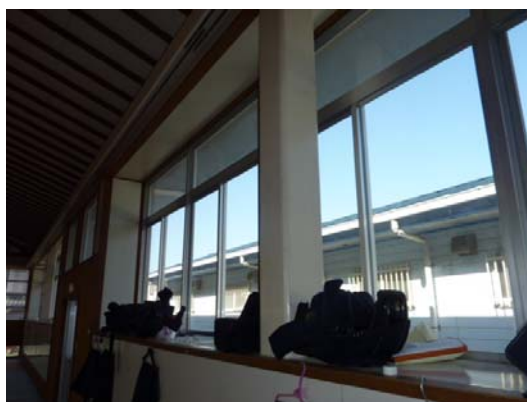
構造被害概要：構造的な被害は見られなかった（写真 4.2-22）。

写真 4.2-22 角形鋼管柱（損傷なし）

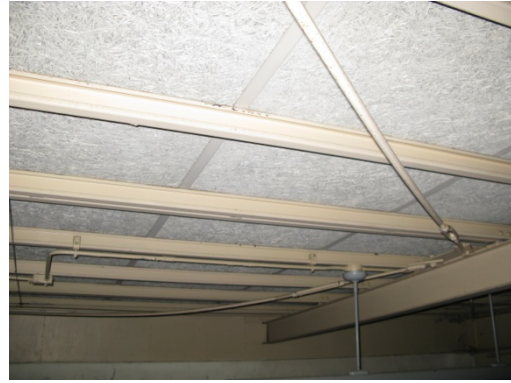
構造被害概要：屋根の梁の塗装が床面に落ちており（写真 4.3-5）、梁の振動・変形が比較的大きかったものと推察された。屋根の水平ブレースはほぼ全てがたわんだ状態であり（写真 4.3-6）、屋根支承部が損傷して（写真 4.3-7）、仕上げモルタルが落下した。

写真 4.3-6 屋根ブレースのたわみ

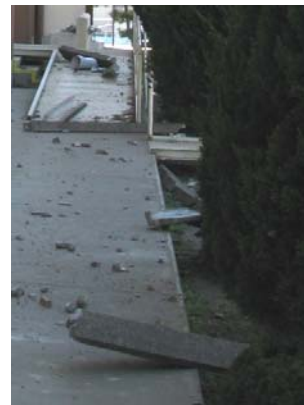
非構造被害概要：軒先のモルタル製の仕上げ材が落下した（写真 4.3-8～9）。内部ではボルトが 20 本以上落下した（写真 4.3-10）。

写真 4.3-9 軒先から落下したモルタル仕上げ

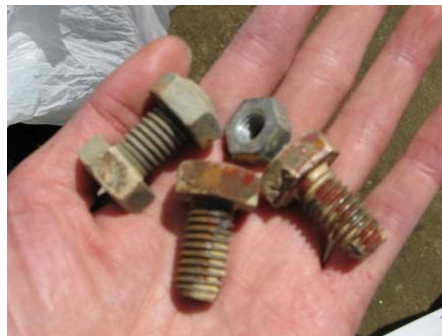
写真 4.3-10 落下したボルト

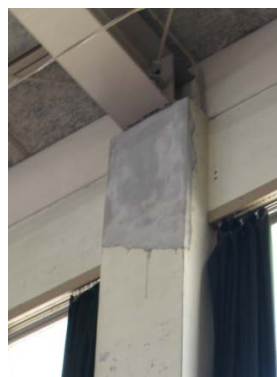
構造被害概要：柱頭の屋根支承部の仕上げモルタルが剥落したが、調査時点では修復済みであった（写真 4.3-12）。また地震によるものか不明だが、アリーナを支える束が転倒していた（写真 4.3-13）。

写真 4.3-12 屋根支承部
(灰色部分が修復箇所)

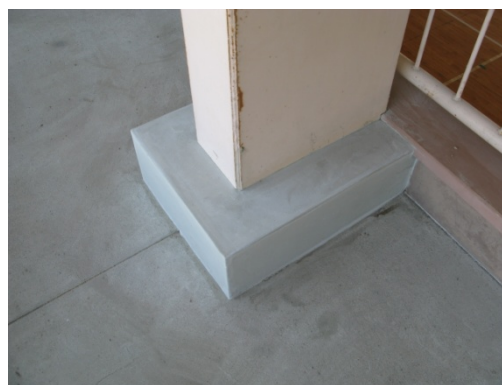
構造被害概要：柱脚部のモルタルが割れたが、修復済みであった（写真 4.3-17）。

写真 4.3-17 柱脚部（修復済み）
