福島県沖を震源とする地震による建築物の瓦屋根等の被害 現地調査報告

国土交通省国土技術政策総合研究所
国立研究開発法人建築研究所

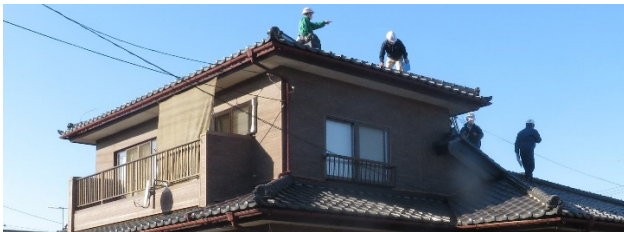
- ・ 2 階建ての住宅③では、2 階屋根の棟部でのし瓦と冠瓦の脱落が生じた（写真 2. 3. 2）。一部ののし瓦に緊結線が確認できる。
- ・ 隅棟部ののし瓦（下地への緊結の有無は不明）に数ミリ程度のずれが認められるが、今回の地震によるものかは不明である（写真 2. 3. 3 の丸印の箇所）。冠瓦の外周には緊結線が確認できる。
- ・ 2011 年東北地方太平洋沖地震の後に、南東側の隅棟部はガイドライン工法によって補修されていた（緊結線による緊結）。今回の地震によってこの箇所にずれ等は生じていない（写真 2. 3. 4）。
- ・ 棧瓦は J 形（非防災）で、確認した範囲では緊結はされていなかったが、外観上被害は見られなかった。

写真 2. 3. 1 住宅③の屋根の外観

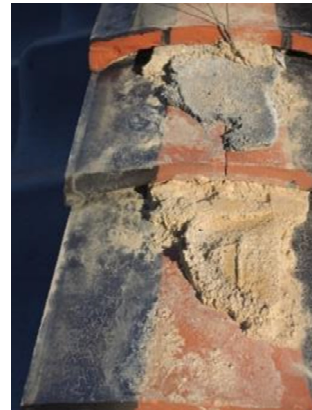
写真 2. 3. 2 棟部ののし瓦の脱落部分

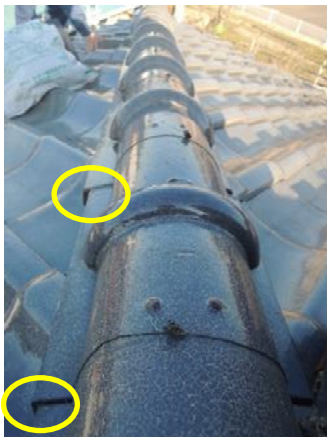
写真 2. 3. 3 隅棟部の状況

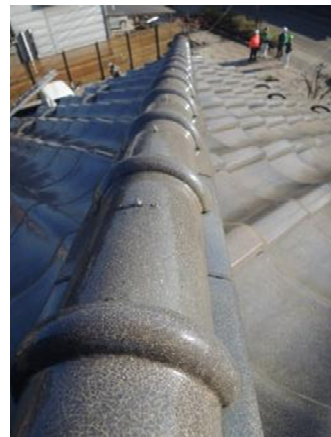
写真 2. 3. 4 2011 年東北地方太平洋沖地震後に補修された隅棟部の状況

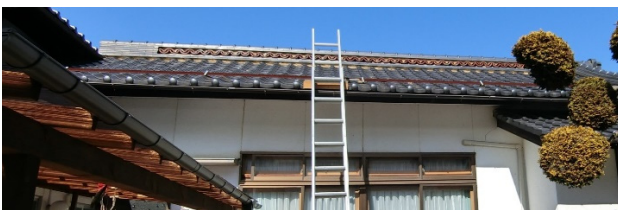
- ・ 付属の平屋部分は築約40年であり、屋根の改修はしていない（写真2.4.3）。
- ・ 平部の瓦は無緊結であり、ガイドライン工法ではなかったが被害はなかった。
- ・ 8kg/巻のアスファルトフェルトによる下葺材は脆くなっていた。また、瓦棧が細く（18×18mm）、接合耐力にも影響するものと思われる（写真2.4.4）が、瓦の脱落はなかった。
- ・ 棟は、組棟（飾り棟、青海波）であり（写真2.4.5）、一部、青海波周辺に施されていた粘土、砂、セメントにより配合されていたものが剥がれていた。
- ・ 軒瓦および袖瓦は、釘2本で留め付けられていた。

写真 2.4.3 付属の平屋の外観

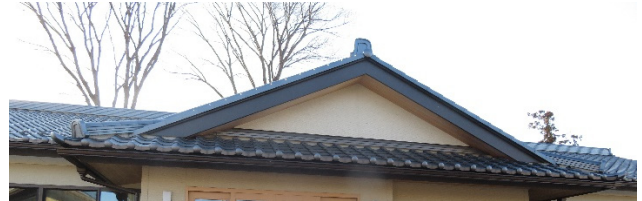
- ・ 平屋建ての住宅⑥の瓦屋根は全数緊結による施工であり、福島県沖の地震において被害は無く、瓦のずれも確認されなかった。屋根は4寸勾配である（写真2.6.1～2.6.2）。
- ・ 平部および棟部の被害は無かった。棟部には6段ののし瓦の上に冠瓦が積まれている（写真2.6.3～2.6.4）。
- ・ 瓦の緊結にはステンレスリング釘を使用し、下葺材はアスファルトルーフィング940、栈木は18×24mmにて施工されていた。
- ・ 軒瓦および袖瓦は、1枚あたり2個所の緊結がされていた。

写真 2.6.2 住宅⑥の屋根の外観 2

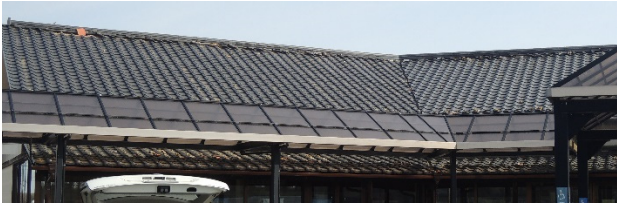
- ・ 東側（写真 2.8.1）と西側（写真 2.8.2）の 2 棟あり、ともに平屋建てである。2011 年東北地方太平洋沖地震では瓦の被害はなかったとのことである。
- ・ 東側棟では棟際の切断した棧瓦（半端瓦）が脱落し、葺き土が露出していた（写真 2.8.3, 写真 2.8.4）。平成 14 年製造の瓦であり、ガイドライン制定時の内容に則って施工されたと思われる。脱落等が生じた半端瓦には釘孔のある範囲を切断したままで、新たな釘孔が設けられていなかった。なお、ガイドライン制定時には半端瓦の釘留めは必須とされており、半端瓦の固定を確実にするため、施工に当たっての注意点が平成 24 年に追加されている（参考 1 参照）。
- ・ 東側棟の棟瓦は全数が長さ約 130 mm のスクリュー釘で留め付けられていたが、抜けているものもあった（写真 2.8.5）。
- ・ 西側棟の半端瓦は脱落しなかったが、セメントで固定されていた棟瓦と隅瓦が脱落した（写真 2.8.6）。緊結線は定着部に残っていた（写真 2.8.7）。平部やげらば、軒の瓦は脱落しなかった（写真 2.8.8）が、棟瓦の落下に伴って破損したと思われる箇所が既に修復済みであった。
- ・ 東側棟・西側棟とは別に駐車場を挟んで南側に別の施設建築物（写真 2.8.9）があり、管理者が異なるため調査対象としなかったが、これも棟瓦が落下していた。

写真 2.8.1 東側棟の外観

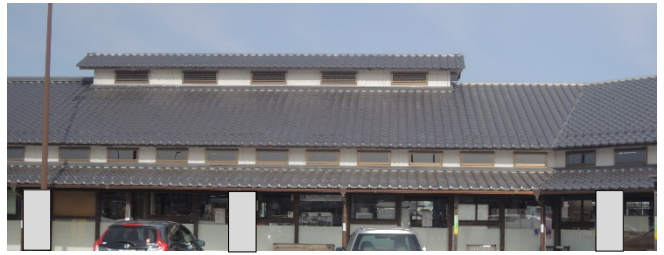
写真 2.8.2 西側棟の外観

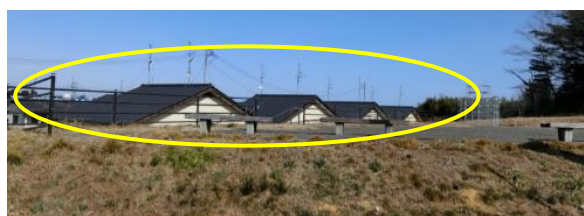
- 2011年東北地方太平洋沖地震前に建てられた町営住宅群では、同時期・同仕様で建てられたと思われる住宅が並んでおり、その多くで棟瓦とのし瓦が脱落した(写真 2.9.4)。棟瓦には緊結線が見られるが、のし瓦はセメントで接着されており、接着部の剥離で脱落したものである(写真 2.9.5)。
- 被害を受けた町営住宅は大棟が東西方向のものであり、南北方向のものは棟瓦の被害がないように見

受けられた（写真 2.9.6）。図 1.2.3 に示す応答スペクトルより、調査地近くの山元町では地震動の東西成分より南北成分の方が明らかに強かったため、このことが東西方向の大棟が南北方向に倒れた被害が多かった要因の一つである可能性がある。

写真 2.9.6 南北方向棟が無被害の町営住宅

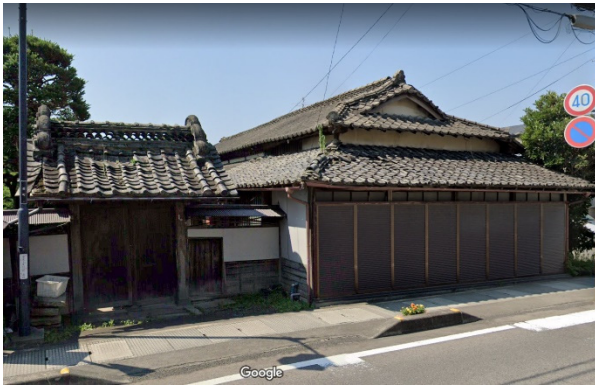
- ・ 写真 3.1.1 の住宅の木造の門が倒壊していた（写真 3.1.2）。柱脚は礎石立ちで、緊結されていなかった。なお、写真 3.1.1 の住宅と倒壊した門の被災前の状況は Google ストリートビュー（2018 年 8 月撮影）によれば、写真 3.1.3 のとおりであった。
- ・ 古い建築物で道路側の前面に開口が多いものは残留変形（写真 3.1.1, 写真 3.1.4）や外壁の漆喰が割れたり脱落したりした土蔵（写真 3.1.5）や外壁タイルが脱落した店舗併用住宅（写真 3.1.6）などの被害が生じたものもあった。周辺の比較的新しい専用住宅は無被害（写真 3.1.7）と見受けられ、前面に間口の多い店舗併用住宅も無被害又は外壁のひび割れ等の軽微な被害に留まったもの（写真 3.1.8）が多く見られた。
- ・ 写真 3.1.9 に示す 1883 年(明治 16 年)建築の旧伊達郡役所は、1974 年まで実際に供用され、1977 年に国の重要文化財に指定された木造 2 階建て施設建築物である。外観上は大きな被害は見受けられなかったが、桑折町ホームページ⁶⁾によれば「被害を受け、当面の間臨時休館」していた。

写真 3.1.3 写真 3.1.1～3.1.2 の被災前
(Google ストリートビュー(2019年8月撮影)より)

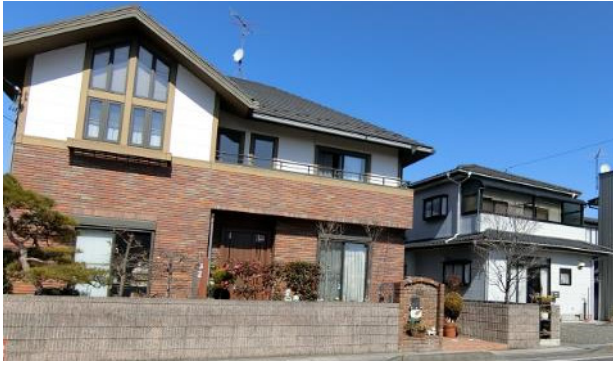
写真 3.1.7 無被害と見られる比較的新しい住宅

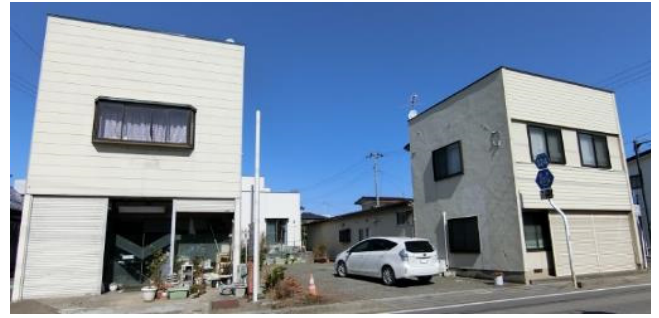
写真 3.1.8 無被害又は被害軽微と見られる店舗併用住宅

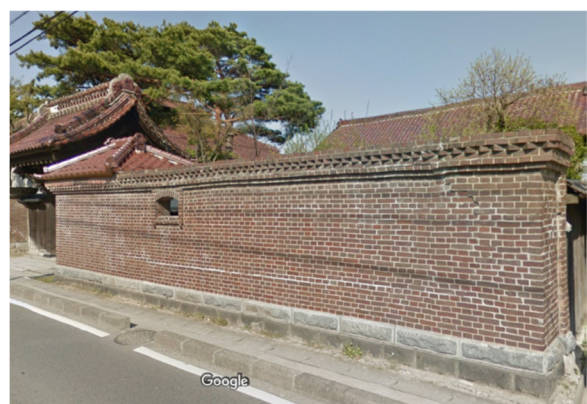
- ・ 福島県桑折町中畑では煉瓦による組積造の塀が崩壊（写真 3.2.1）していた。Google ストリートビュー（2013 年 4 月撮影）によれば、被害前は写真 3.2.2 に示すような状況であった。
- ・ 福島県伊達市細谷付近では、住宅のブロック塀が大きく傾斜している事例（写真 3.2.3）が見られた。Google ストリートビュー（2013 年 4 月撮影）によれば、被害前は写真 3.2.4 に示すような状況であった。

写真 3.2.2 Google ストリートビュー（2013 年 4 月撮影）による被害前の状況

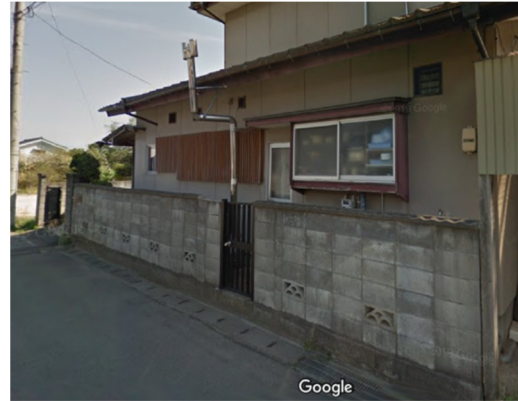
写真 3.2.4 Google ストリートビュー (2013 年 4 月撮影) による被害前の状況

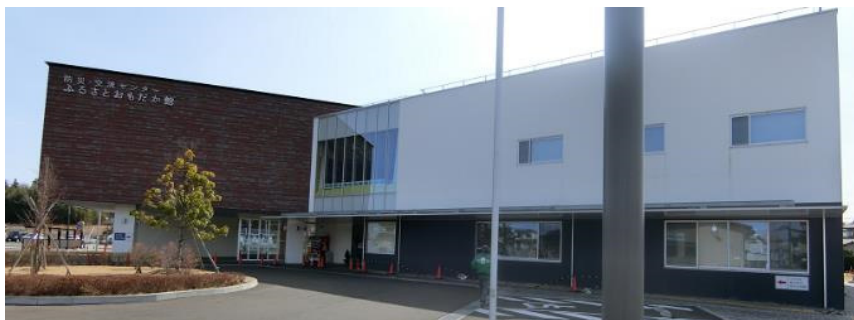
- 写真 3.3.1 に示す宮城県山元町における公共施設は 2017 年 5 月に完成した鉄筋コンクリート造 2 階建ての建築物であるが、上部構造はほぼ無被害に見受けられた。一方、敷地地盤の変状が見られ（写真 3.3.2）、一部に噴砂の可能性を示唆する痕跡（写真 3.3.3）が確認された。

写真 3.3.1 公共施設の外観
