2005年パキスタン北部地震現地調査報告

国際協力審議役 榎府 龍雄

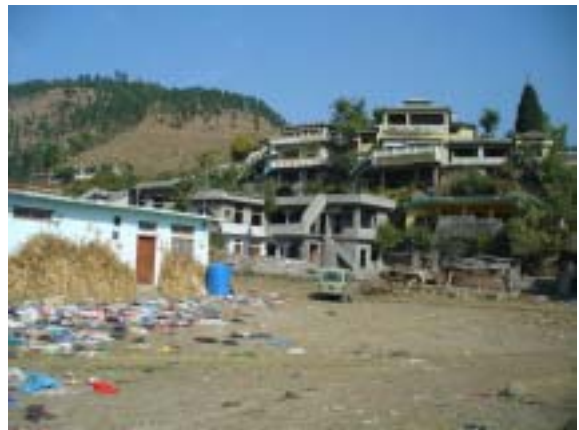
写真6 バラコートの南約5kmにある鉄筋コンクリート造と思われる建物群

調査の帰路に車中から見た範囲では、バラコートから少し離れると建物被害は相当少なくなり、約5km南下した地点の一群の建物では、倒壊建物の数は相当低下し、倒壊に至っていない建物も多く見られた。(写真6)

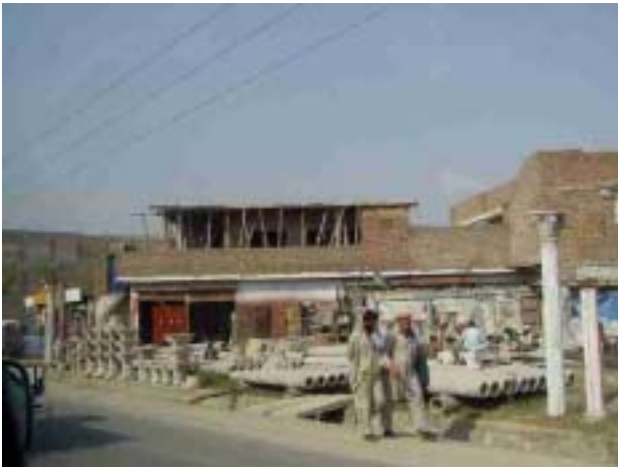
写真9 マンセラ市内の建築中の建物（被害は受けていないようである）

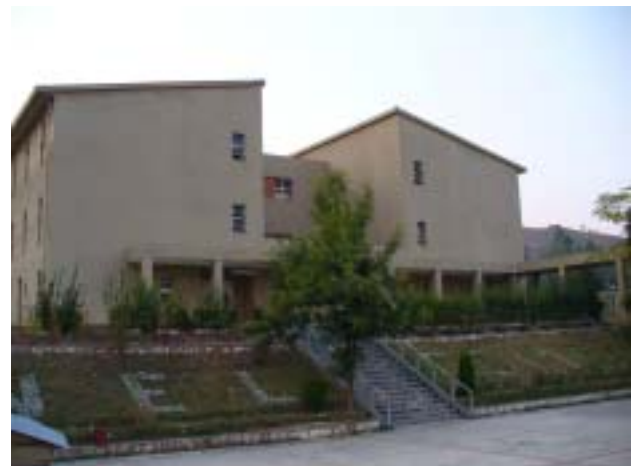
写真12 国立小学校女子教師養成大学アボッタバード校

写真11は、カラコルム街道沿いの倒壊した建物であり、写真12は、小学校の女子教師を養成する国立大学のアボッタバード校であり無被害である。

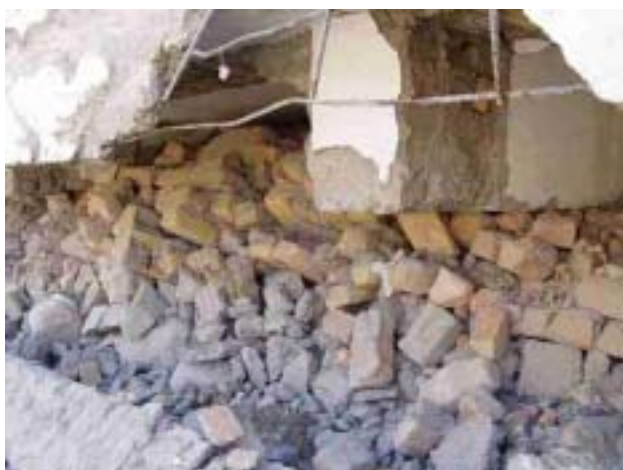
写真18 写真17の建物の詳細

壁の材料であるブロックがバラバラの状態に崩壊している

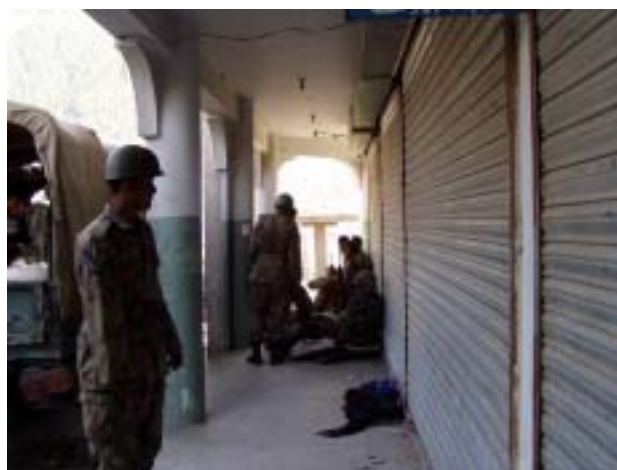
写真20 写真19の建物の内部
援助活動の部隊の休息の場となっている

大部分の建物が倒壊あるいは構造体に深刻な被害をうけているバラコート中心部の中で、写真19は軽微な被害で済んでいる極めて希な例である。2階建て鉄筋コンクリート造のショッピングセンターであり、間仕切り壁と思われるレンガ造の壁にひび割れが生じているだけの軽微な被害で済み、2店舗は営業を再開し、1階部分では救援活動隊員が休息をとっていた。（市の中心部で使用可能と思われる殆ど唯一といえる建物である）

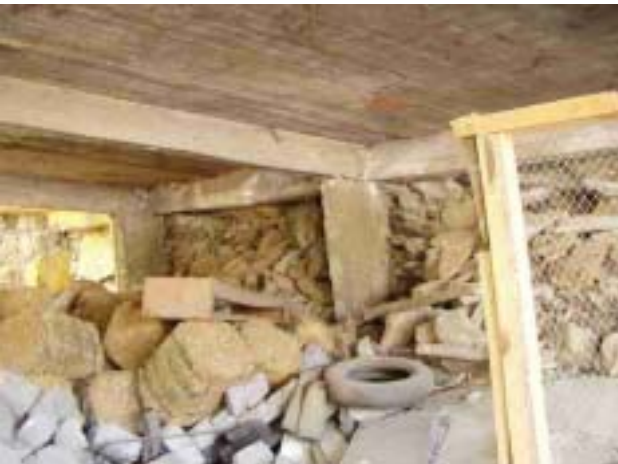
写真24 写真23の建物の1階内部

写真23は、クナル川西側の丘に登る道を200mほど進んだところにある2階建て建物である。この建物の構造は、コンクリートに石と鉄筋を用いた柱はりフレーム構造に、石造壁を取り付けたものであり、震動及び土砂により大破したと思われる。破壊箇所は、柱と梁及び柱と土台の接合部である。

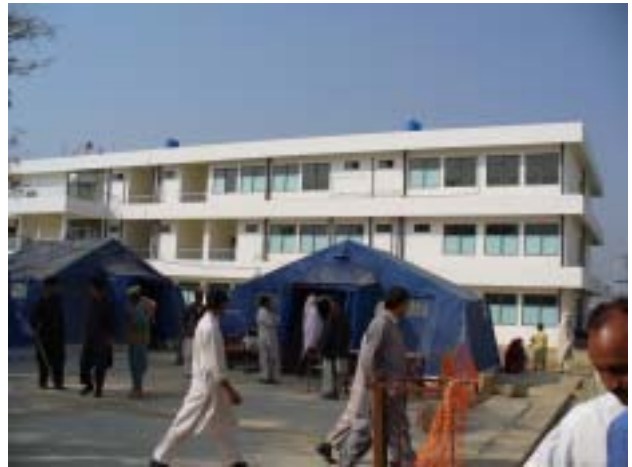
写真25 - 27に、州立マンセラ病院の本館及び新館を示す。これらの建物は、RCの柱はりフレームにレンガ造壁を取り付けた3階建ての構造である。RCフレームの小さな断面から想像して、RCフレームとレンガ造壁とが一体として支える構造ではないかと想像される。1階のレンガ造壁のほとんどに斜めひび割れが生じ、柱の一部にもひび割れが生じていた。地方自治体の建築部局から損傷調査を受けたが、調査結果はまだ得てい

ないとのことであった。(本館、新館ともに使われておらず、敷地内に設置されたテントにおいて医療活動が行われていた。)

写真25 州立マンセラ病院新館
手前は医療活動のためのテント

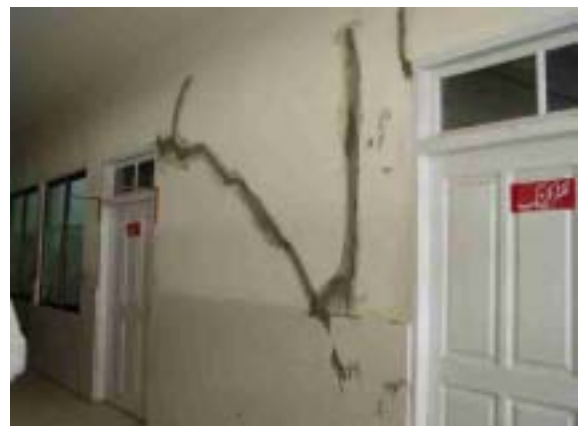
写真27 病院新館1階廊下(クラックはモルタルで補修されており、目立つ状態になっている)

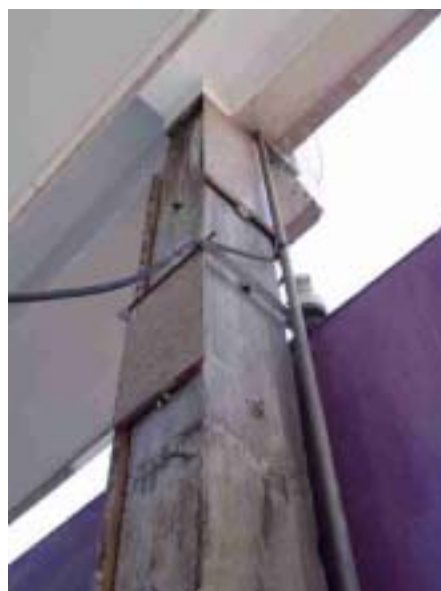
写真3 3 - 3 6に事務所ビルの被害を示す。この建物は、築後約10年、構造方法は柱はりフレーム構造であり、ブロック壁は非構造壁である。地震により、柱に曲げひび割れ、ブロック壁に多数のひび割れが生じており、ガラス周囲の枠、柱の化粧板等が脱落していた。ひび割れにはエポキシ樹脂を注入する等の補修工事が行われるようである。

写真3 5 柱の化粧材(自然石板)の落下

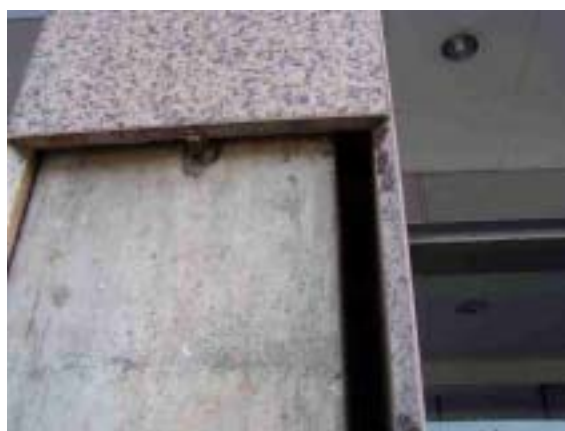
写真3 6 写真3 5の詳細

上下2カ所の金具で化粧材が留められている

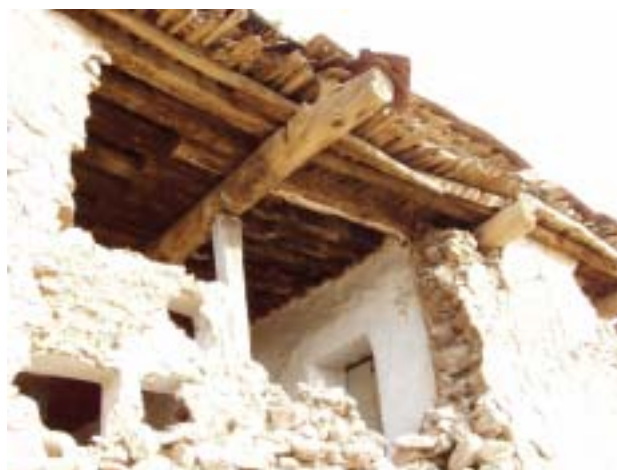
写真49 石造住宅詳細

写真47 - 48に、マンセラ市クシャラ村にある石造住宅を示す。この壁は、丸石を積み上げたまわりを泥で固めて日干しにしたものであり、壁厚さは約 60cm である。屋根は木造小屋を組み、小枝及び泥で屋根を葺いている。この住宅では、正面の壁の中央の上部が崩れて、路上に積み上がっている。

左側側面の壁には、ひび割れが多数生じていた。振動方向に対して面外となる壁面のうち変位が大きくなる中央部が破壊する組積造の典型的な破壊パターンのひとつを示している。

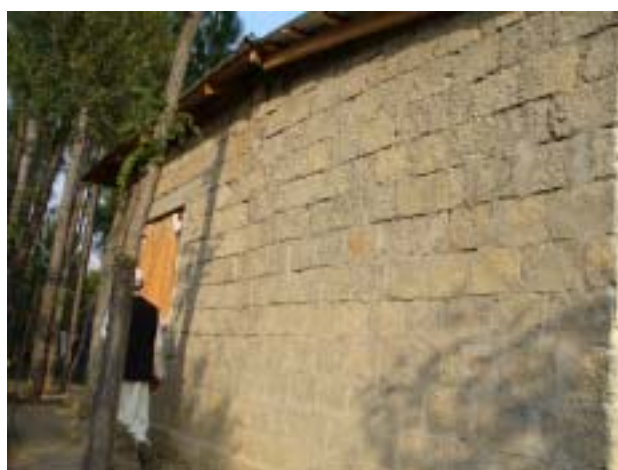
写真57 - 60に、マンセラ市クシャラ村にある1階建てブロック造壁構造住宅を示す。この壁には、比較的整形で大型のブロックが用いられ、基礎を割り栗石による地業を行った上に土間コンクリートを打っており、ある程度の技術的な配慮がされているように判断されるが、残念ながら壁隅角部で鉛直方向にひび割れが生じていた。このひび割れも、前述の壁全体が倒壊するパターンの前兆を示すもので致命的なものと考えられる。

写真58 比較的整形なブロック
（写真57の左側面）

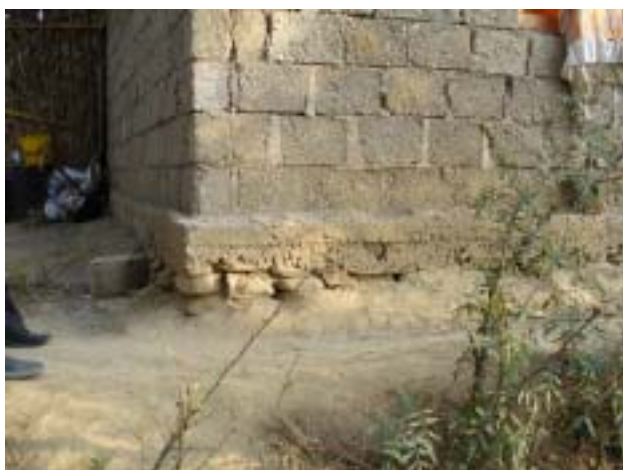
写真59 基礎の割り栗石による地業と土間コンクリート
