2008年中国・四川大地震における建築物被害調査報告

構造研究グループ 上席研究員 福山 洋

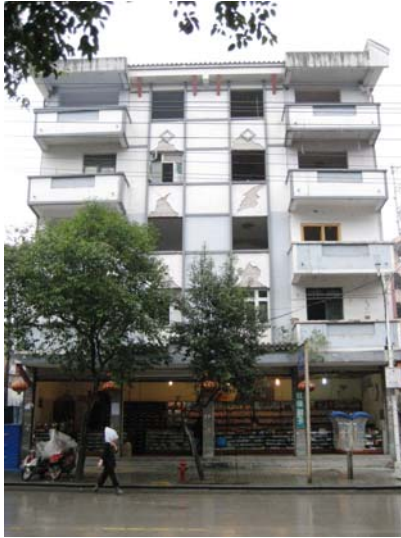
都江堰では、写真 6 に示すように、1 階が店舗で 2 階以上が共同住宅という建物が多く見られるが、その構造形式は 2 階以上が枠組み組積造、1 階が鉄筋コンクリート造である。この種の建物では、写真 7 のように 2 階以上の枠組み組積造の部分が崩壊したものや、写真 8 のように 2 階のみに被害が集中したものが見られた。なお、写真 7、8 の建物は 1990 年代に建設されたものである。

写真6 都江堰で一般的な1階に店舗を有する共同住宅

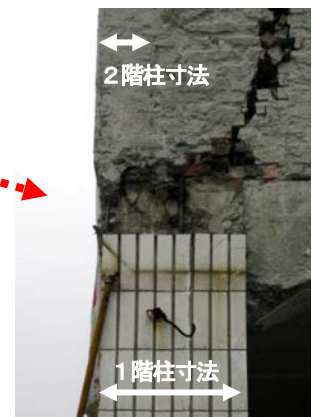
して組積壁の耐力が不足する場合には、1階が破壊され層崩壊を生じる危険性がある。もともと相対的に弱い1階の組積壁が損傷すると、その剛性と耐力が低下するため、さらに被害が1階に集中するという進行性の危険な破壊につながる可能性がある。このような、1階に被害が集中する現象は、張間、桁行の両方向ともに考えられる。なお、1階が損傷を受けた段階では、下階壁抜け架構に近い状況となるため、これまでに日本で被害が多く見られたピロティ構造と同様な状況となる。また、日本と同様に、鉄筋コンクリート造の下階壁抜け部分で1階の柱が大きく損傷した例も見られた（写真16）。
