5. 超高層事務所建築物の管理者・居住者へのアンケート調査

5.1 はじめに

そこで、防災拠点となるべき超高層事務所建築物の管理者・居住者を対象に、被害状況や地震後の対応、居住者の反応などについてアンケート調査を実施した。対象とした建築物は、表5.1-1に示す9棟であり、このうち建築研究所が強震観測を実施している建築物には、東北地方太平洋沖地震において観測された最大加速度の値を示している。

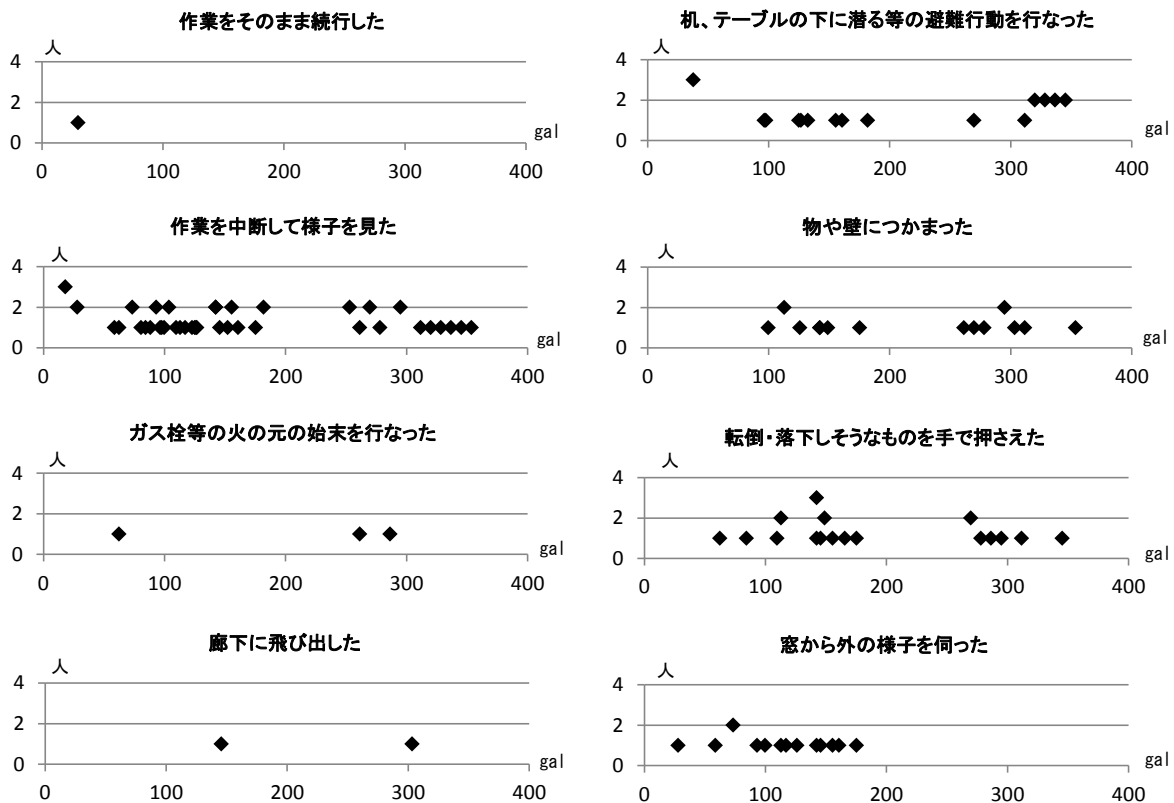
図 5.3.2 地震時の行動に対する回答数

図 5.3-2 から、地震時の行動で最も多かったのは「作業を中断して様子を見た」であり、次に「机、テーブルの下に潜った」「転倒・落下しそうなものを手で押さえた」という回答が続いている。いずれも揺れの加速度との関係はあまり見られない。一方、「窓から外の様子を伺った」という回答は床加速度が 200gal 以下に集中している。
