# 火災被害軽減に向けた 取り組みの現状と課題

防火研究グループ 萩原一郎

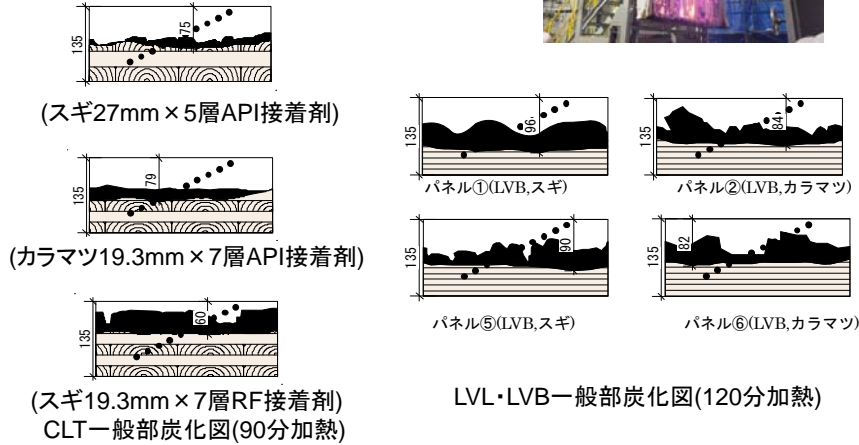
- 加熱試験の結果
- 炭化状況

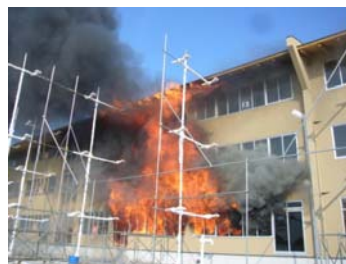
予備実験 2012.2.22

- ①出火室は**短時間にフラッシュオーバー**が発生
- ②噴出火炎による**上階への延焼**  
約30分後には3層が同時に延焼
- ③**防火壁を越えた延焼**
- ④倒壊

96分後には、防火壁が倒壊。  
122分後には全て倒壊。

噴出火炎による上階延焼(6分後)

3層が同時に燃焼(33分後)
