## 第3章 地震及び地震動の特徴

### 3.1 地震諸元

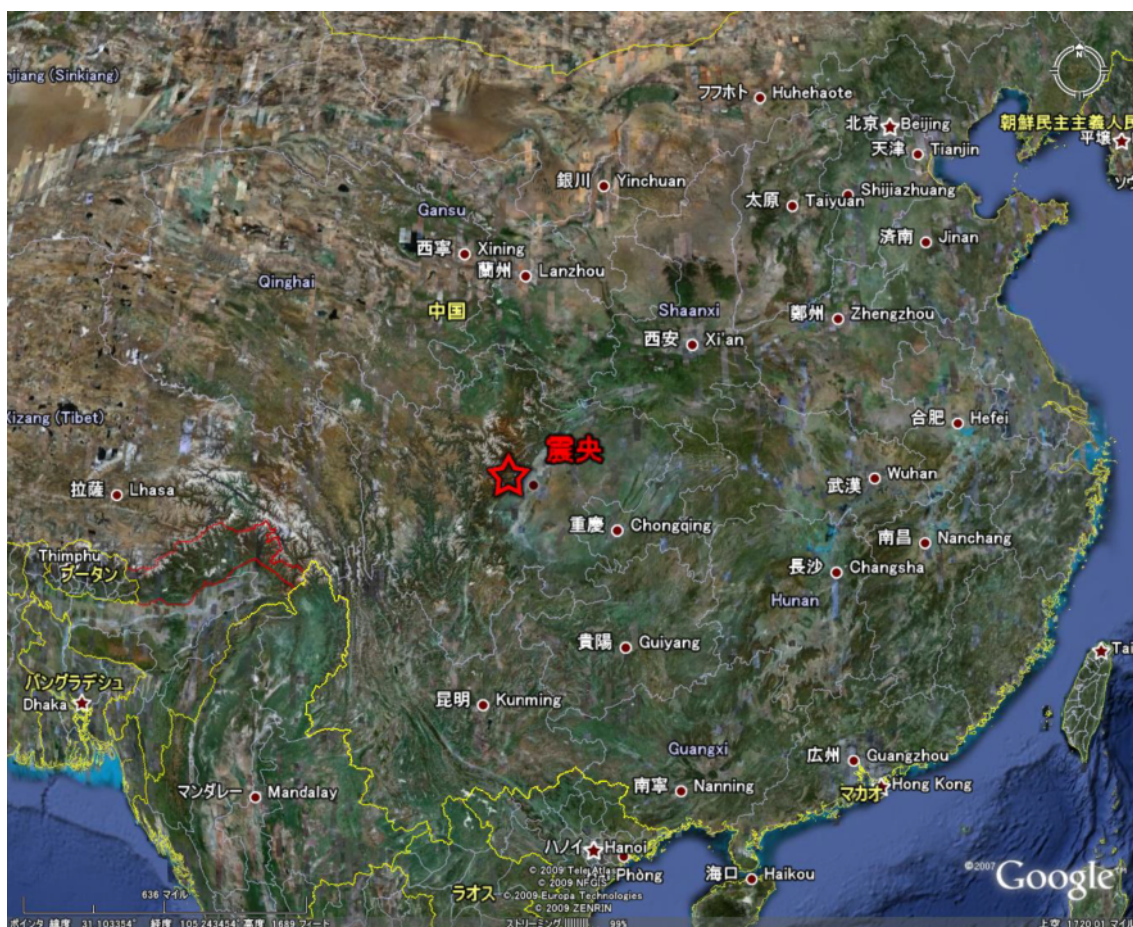
図 3.1 震央位置(Google Earth より)

図3.1にUSGSによる震央の位置を示す。なお本報告書では、特記ない限りUSGSの地震諸元を参照している。

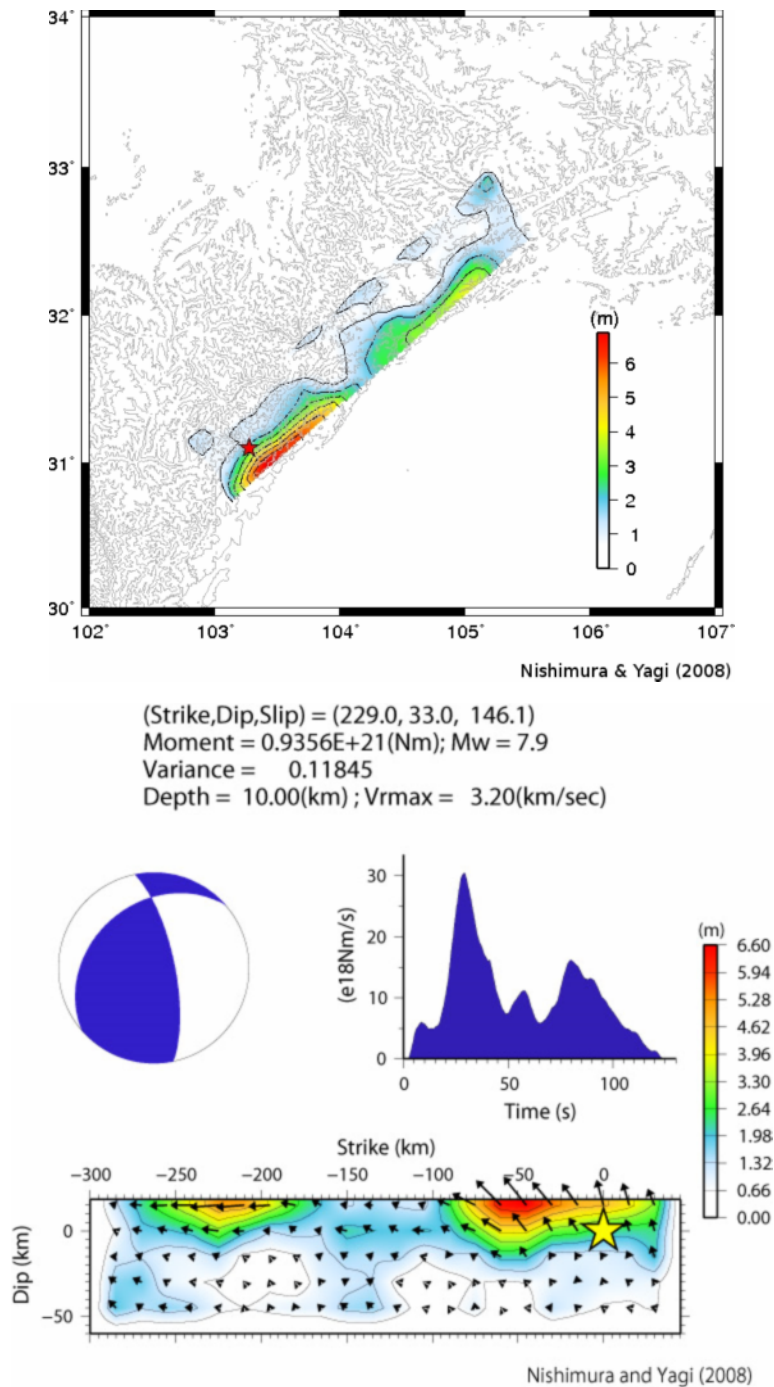
図 3.2 西村・八木による震源破壊過程<sup>3-3)</sup>

震源のメカニズムは北西落ちの逆断層で、破壊はチベット高原との境界に沿って北東に約 300km に渡り伝播している。図 3.2 に西村・八木による震源過程の解析結果<sup>3-3)</sup>を示す。大きな破壊領域が2つ認められ、最初の南東の領域では逆断層のすべりが優勢ですべり量は 6m を超えている。2 番目の破壊は最初の破壊から 60 秒後に震源の北東約 100km の位置で生じ、横ずれが卓越している。断層の長さは計 300km に及ぶ。

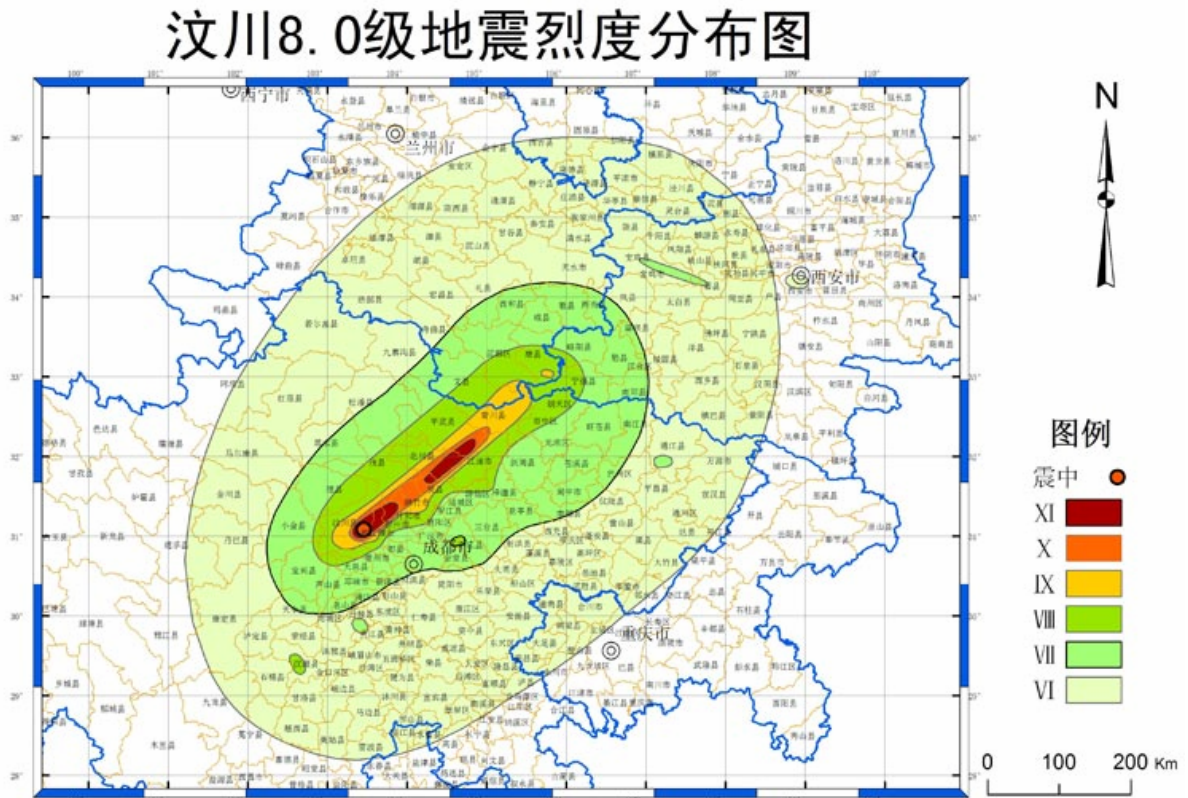
図 3.3 震度分布(中国地震局の Web より<sup>3-2)</sup>)

中国地震局によって調査された震度分布を図 3.3 に示す。震度階は中国独自のもので、ほぼ MSK 震度階に準拠した 12 階級が採用されている<sup>3-4)</sup>。震源断層の近傍では、2 番目に大きい震度である XI(家屋の被災程度が壊滅とされる)となっており、高震度の地域は震源断層を中心に楕円形に分布する。参考のため、図 3.4 に各種震度階の対応を示す<sup>3-5)</sup>。中国の震度階は低震度の一部を除き MSK 震度階に対応しており<sup>3-4)</sup>、中国の震度 XI(11)は気象庁震度の 6 強から 7 に相当する。

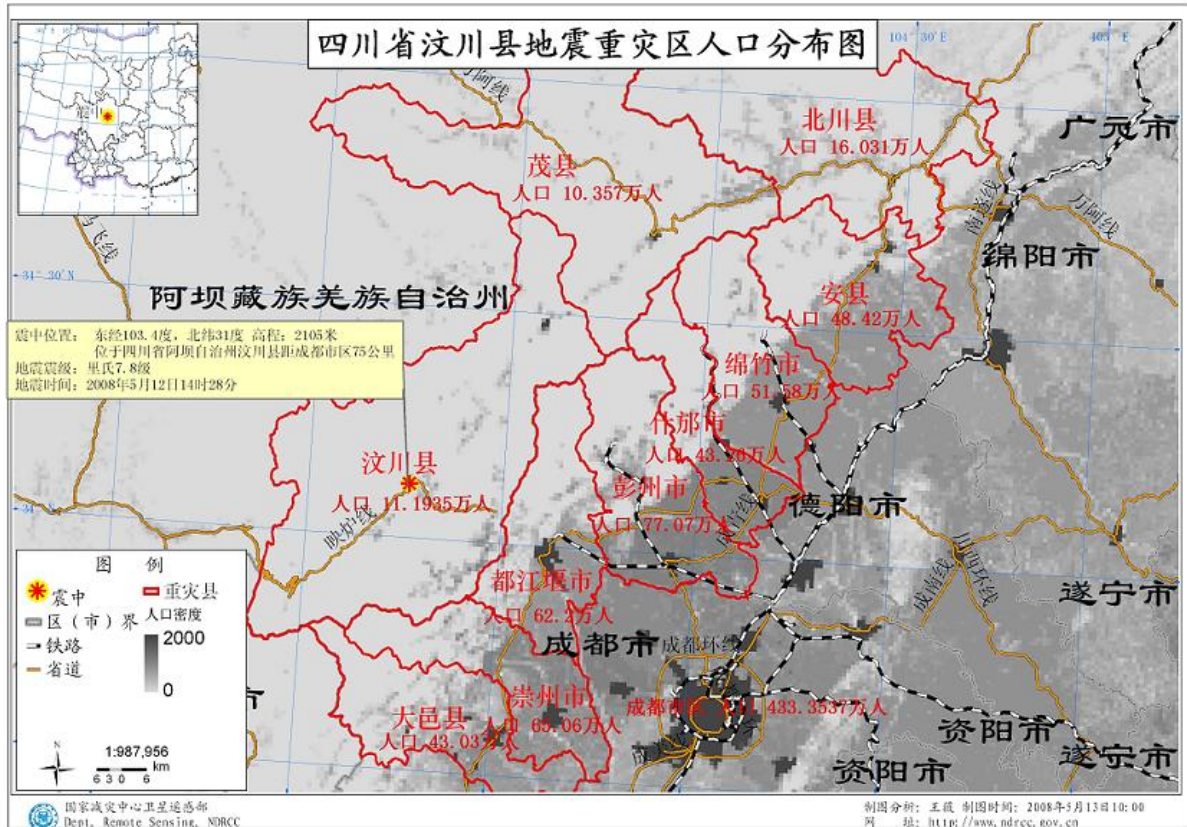
图 3.6 四川省周边地域の人口分布（中華人民共和國民政部<sup>3-9</sup>より転載）

2008年5月14日、新華社通信によって四川省人民政府の発表と伝えられた<sup>3-8)</sup>、四川省内の各自治体の被災者数を表3.1に示す。この報告では、地震被害は17の市及び州にわたり、合計で人的被害については死亡14463人、行方不明1405人、土砂災害により埋められた者25788人及び負傷者64746人、建築物被害については損壊戸数約415万及び倒壊戸数約21.6万とされている。被災規模の参考として、被災地域周辺の人口分布を図3.6に示す。
