平成20年岩手・宮城内陸地震報告 (土砂災害)

国土技術政策総合研究所
危機管理技術研究センター
砂防研究室

平成20年(2008年)岩手・宮城内陸地震による崩壊地分布

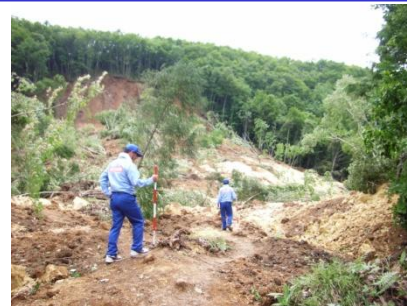
点検で危険度Aと判定された箇所
(宮城県旧栗駒町)

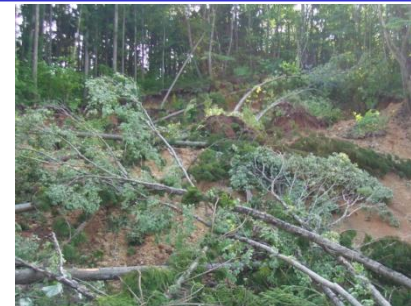
点検で危険度Aと判定された箇所
(宮城県旧花山村)

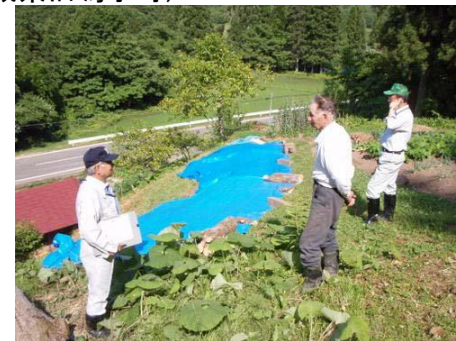
応急対策の状況
(岩手県旧衣川町)

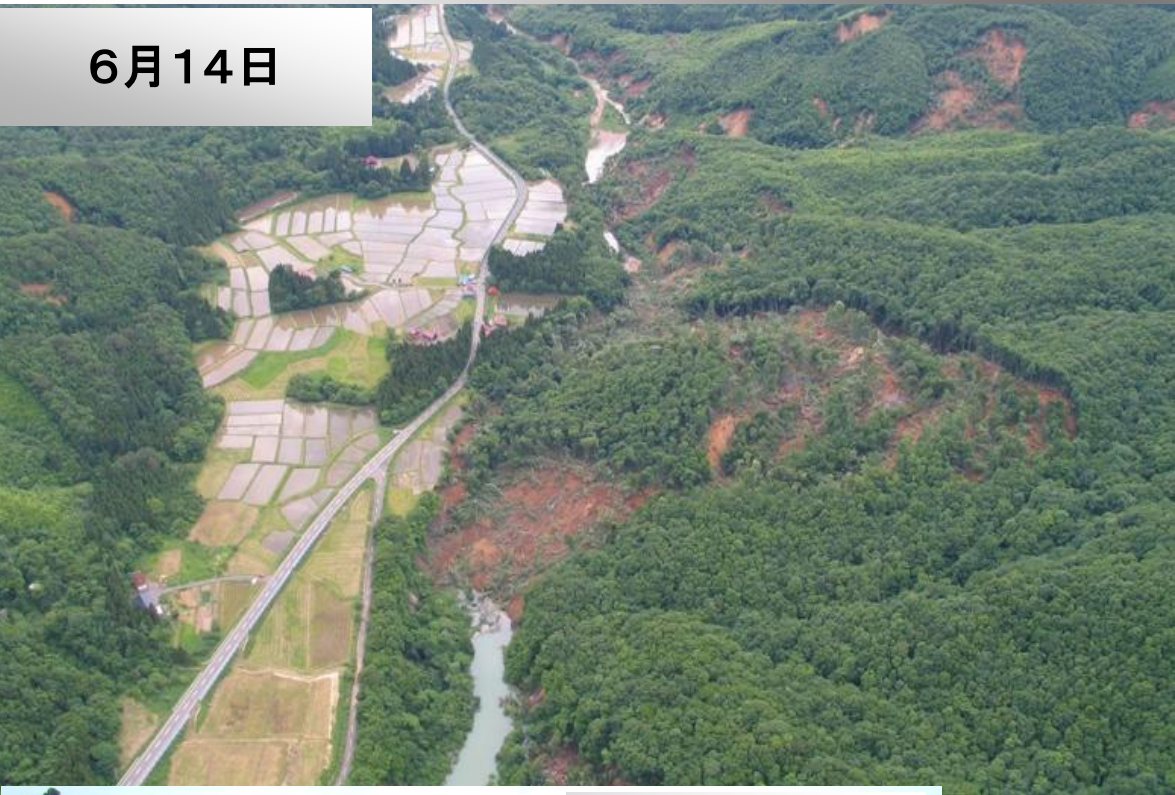
岩手県②岩手県一関市市野々原地区

仮排水路延長:約120m
通水:6月21日12:30
仮排水路断面拡大:7月7日完了

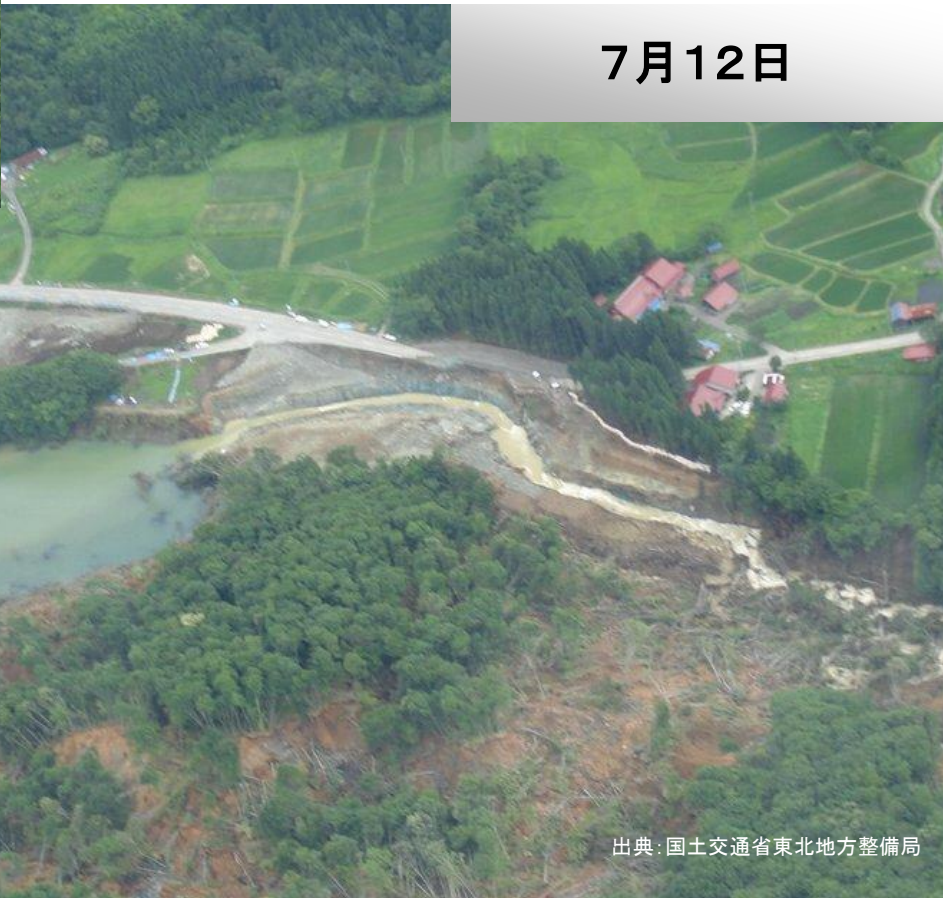
仮排水路断面拡大作業

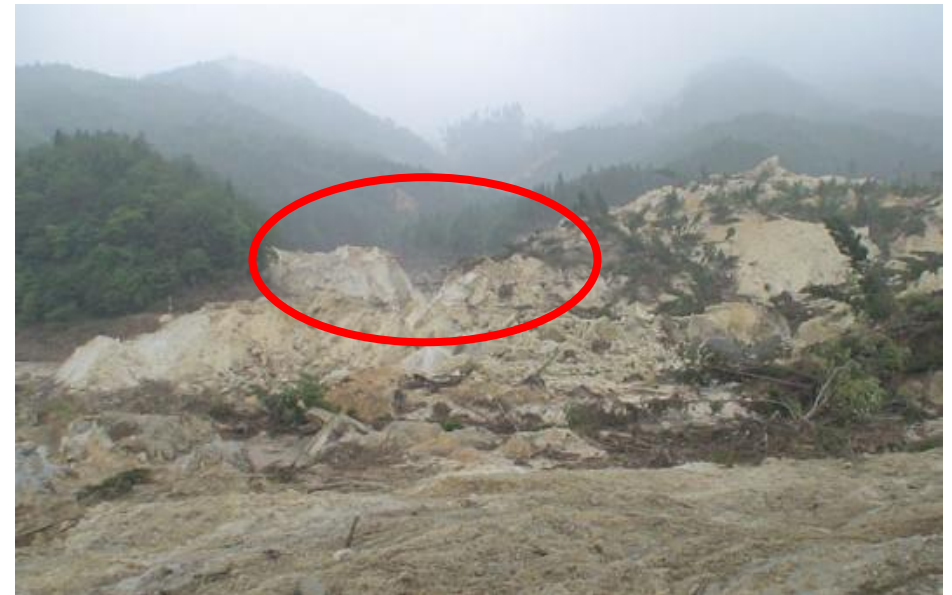
平成20年6月29日撮影

平成20年6月24日未明に荒砥沢ダムの水位が上昇した。

調査の結果、支川シツミクキ沢の湛水池が形成されていた場所で、下流へ水が流下した形跡が見つかった。

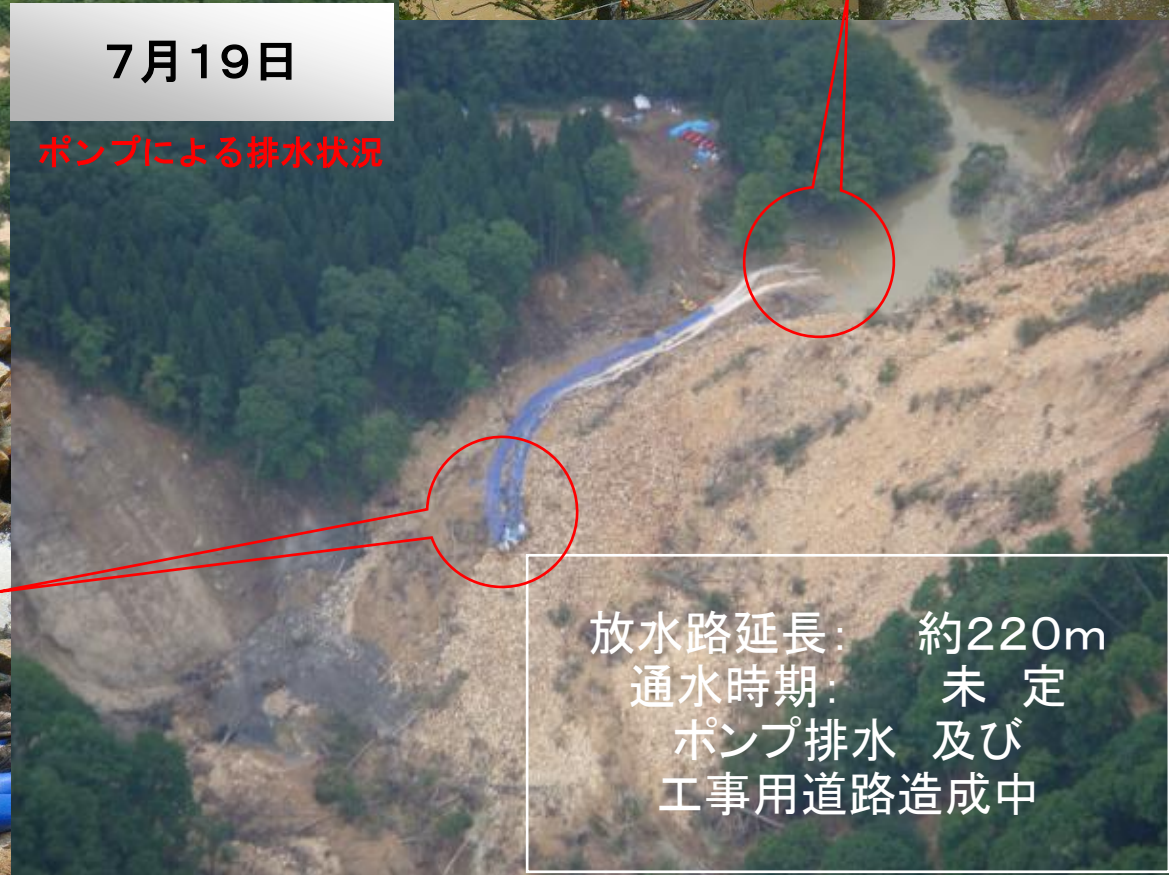
ポンプによる排水状況

放水路延長： 約220m
通水時期： 未定
ポンプ排水 及び
工事用道路造成中

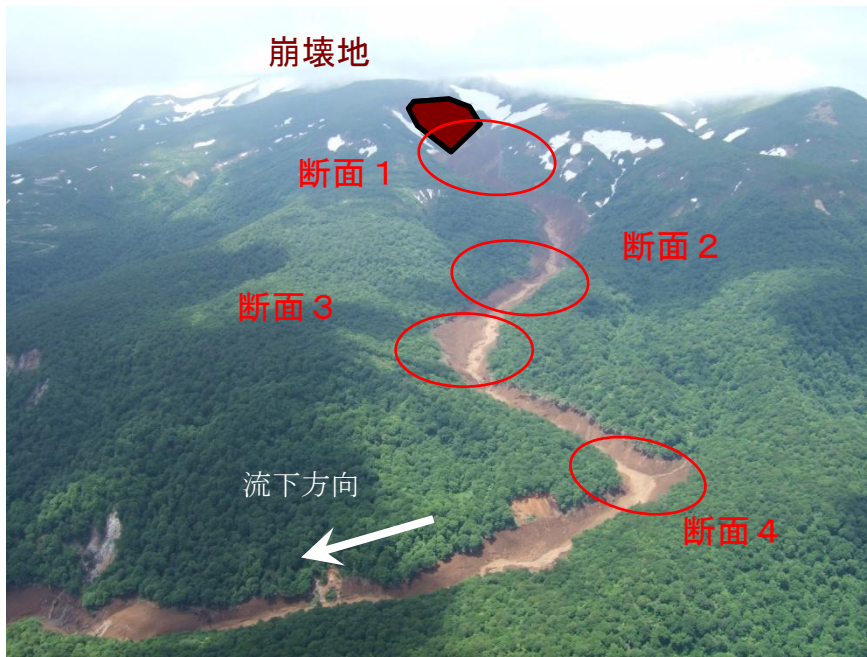
駒の湯で発生した土石流の流速の推定

表 推定結果(※は国土地理院HPを参照)

項目	推定手法	※	※	曲率半径	流速		
		水位差	流下幅		(m/sec)		
		m	m	m	係数1	係数10	平均流速
断面1	対岸のせり上がり高さ	59	-	-	34		
断面2	偏流の水位差	23	115	730.4	37.9	12.0	24.9
断面3		36	90	230.2	30.1	9.5	19.8
断面4		40	100	140.7	23.5	7.4	15.5

偏流の水位差等から流速を推定

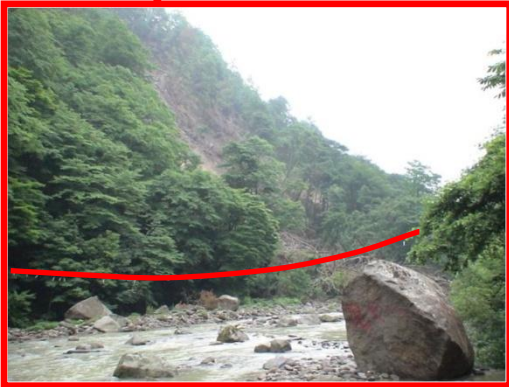
センサー等観測施設配置計画（案）

平成20年7月9日撮影
ワイヤーセンサー位置を赤で強調

センサー配置計画は、6月22日国総研小山内室長、秋山主任研究官と打ち合わせした結果。なお、23・24日の合同現地調査（国総研・整備局）により最終決定。
