## 5.3 鉄筋コンクリート造等建築物の被害

### 5.3.1 調査の目的と概要

## 5.3.2 調査結果

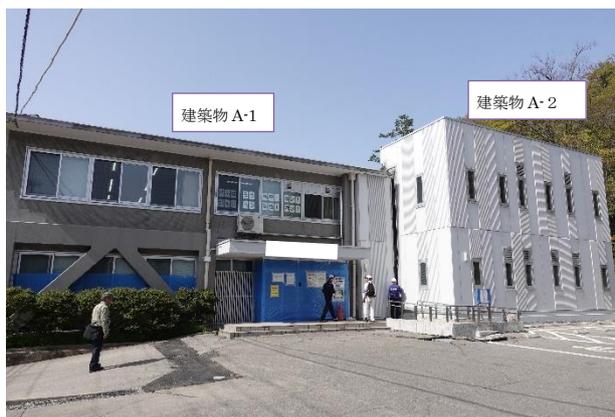
写真 5.3.2-1 建築物外観

建築物 A-1 は、地上 2 階建ての RC 造建築物であり、建設年は 1968 年である。2013 年に耐震改修工事が行われている。2020 年に、建築物 A-2（地上 2 階建て鉄骨造）が増築されている。基礎は杭基礎であり、建築物 A-1 には杭径  $\phi 300\text{mm}$  の既製 RC 杭が、建築物 A-2 には鋼管杭が使用されている。建築物外観を写真 5.3.2-1 に示す。

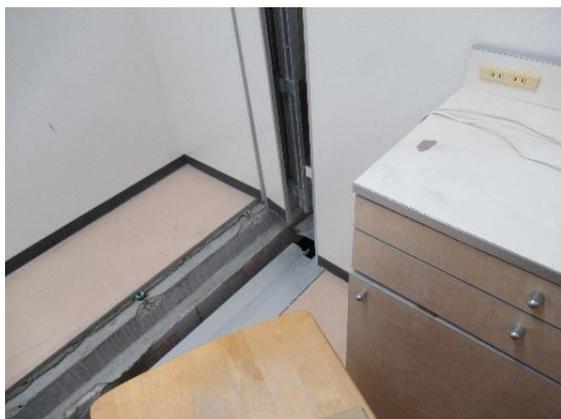
建築物 A-1 の上部構造は、エキスパンションジョイント（以下、Exp. J.）の損傷（写真 5.3.2-2～写真 5.3.2-3）や間仕切りの変形（写真 5.3.2-4）が確認されたが、構造部材に目立った被害は確認されなかった。建築物 A-2 の上部構造も同様に構造部材に目立った被害は確認されなかった。建築物の周辺は地盤変状による地割れ等が発生していた（写真 5.3.2-5）。

写真 5.3.2-3 Exp. J.の損傷②

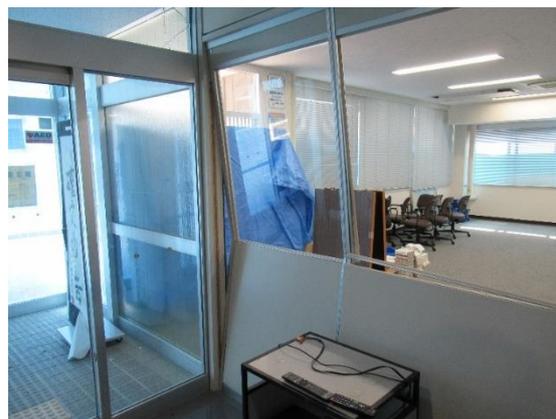
写真 5.3.2-4 間仕切りの損傷

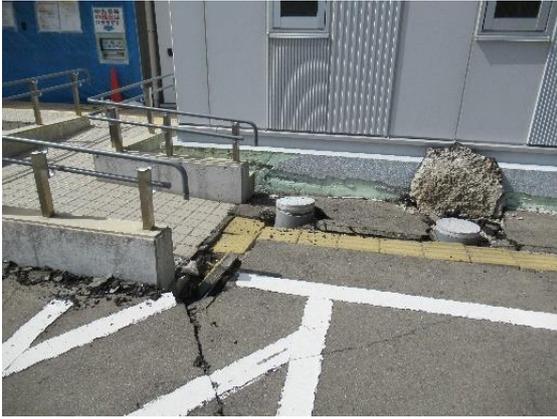
写真 5.3.2-5 建築物周辺の地盤変状

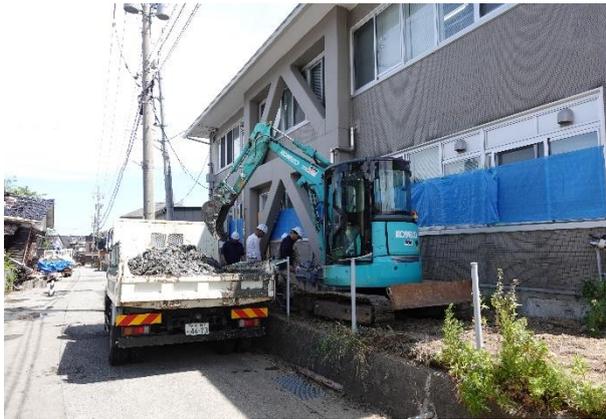
写真 5.3.2-6 杭基礎掘削状況

建築物 A-1 において杭基礎調査が行われた。建設当初、敷地内で地質調査が 3 箇所で行われている。その 1 箇所の結果は、深さ 14m 程度まで N 値は 1~3 の値であり、深さ 15m 付近において N 値が 40 以上の数値を示している。深さ 15m 付近までの土質は、深さ 2m まで盛土、深さ 2m から 15m 付近までは粘土で構成されている。深さ 15m~25m 付近は泥岩となっている。写真 5.3.2-6 に杭基礎掘削状況を、写真 5.3.2-7 に杭基礎調査の様子を示す。図 5.3.2-2 に示す No.③と No.④の杭の被害状況を写真 5.3.2-8 及び写真 5.3.2-9 に示す。両方の杭ともに杭頭部が損傷しており鋼材が露出している状況であった。

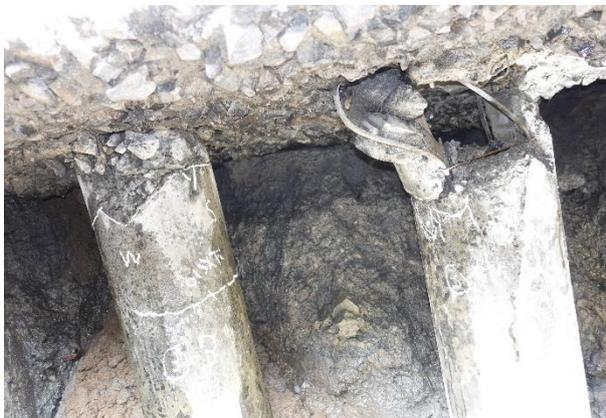
表 5.3.2-1 に掘削した杭の諸元及び杭被害状況を示す。当該表の残留水平変位及び残留傾斜角の X 及び Y 方向は、図 5.3.2-2 に示す X 方向及び Y 方向となっている。調査した全ての杭で損傷が見られた。杭径は調査した全ての杭で 300mm であり、PC 鋼棒が中空円形断面内に配置されていた。杭の肉厚は、50mm から 75mm であった。杭によっては PC 鋼棒の近傍に異形棒鋼が配筋されているものもあった。杭の損傷範囲の高さは杭直径の 1/3 の 100mm 程度のものから、最大で高さ 530mm 程度まで達していた。杭の残留水平変形角は、0.35%から 5.7%の傾斜角を示していた。

写真 5.3.2-8 杭 No.③の損傷状況  
(左杭：No.③-3、右杭：No.③-1)

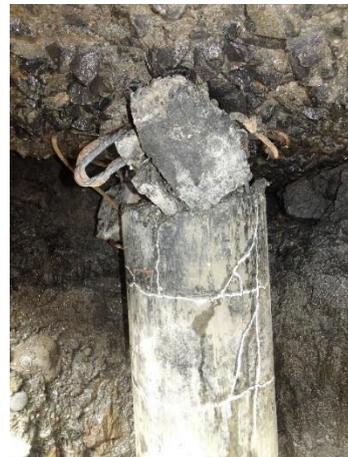
写真 5.3.2-9 杭 No.④-1 の損傷状況

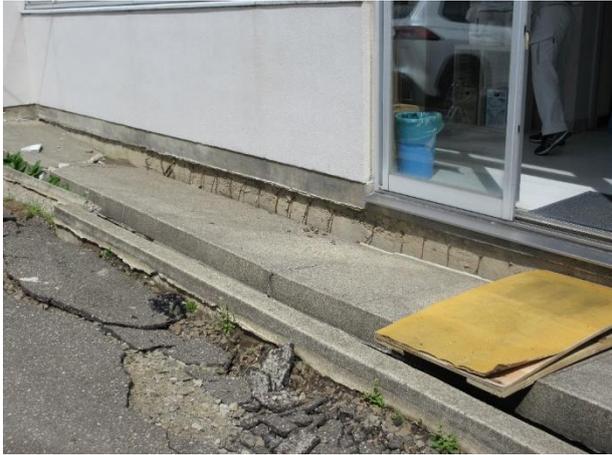
建築物の傾斜を測定したところ、建築物 B-1 は南方向に 22/1000 の傾斜が、建築物 B-5 は北方向に 26/1000 の傾斜が認められた。建築物周辺は地盤変状が激しく、地盤沈下が生じていることが確認された (写真 5.3.2-16)。建築物 B-1 内部では、傾斜・沈下に伴うと思われる 1 階床の膨れ上がりが確認された (写真 5.3.2-17)。建築物 B-1 と建築物 B-2 の間の Exp. J. は損傷が見られる (写真 5.3.2-18)。建築物 B-2 の鉄骨ブレース補強部分では、両側柱の脚部でのかぶりコンクリート剥落が認められたが、ブレース部分の損傷はなかった (写真 5.3.2-19)。建築物 B-2 と別棟の間の Exp. J. は鉛直方向と水平方向にずれが生じており、鉛直方向のずれは 430mm 程度であった (写真 5.3.2-20、写真 5.3.2-21)。建築物 B-1 と建築物 B-3 の間、建築物 B-4 と建築物 B-5 の間でも Exp. J. の損傷が見られた (写真 5.3.2-22、写真 5.3.2-23)。建築物 B-4 と別棟の間の Exp. J. では 370mm の鉛直ずれが確認された (写真 5.3.2-24、写真 5.3.2-25)。

写真 5. 3. 2-16 建築物 B-4 周辺の地盤変状

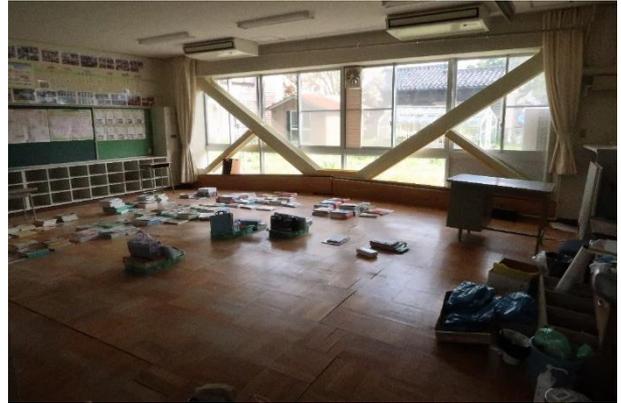
写真 5. 3. 2-17 建築物 B-1 1階床の膨れ上がり

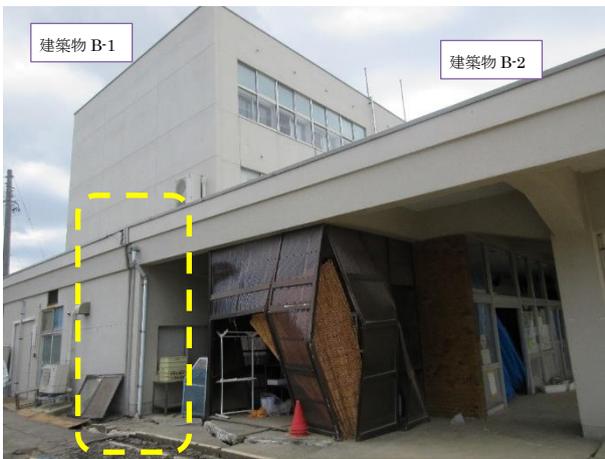
写真 5. 3. 2-18 建築物 B-1 と B-2 の間の Exp. J.  
の被害

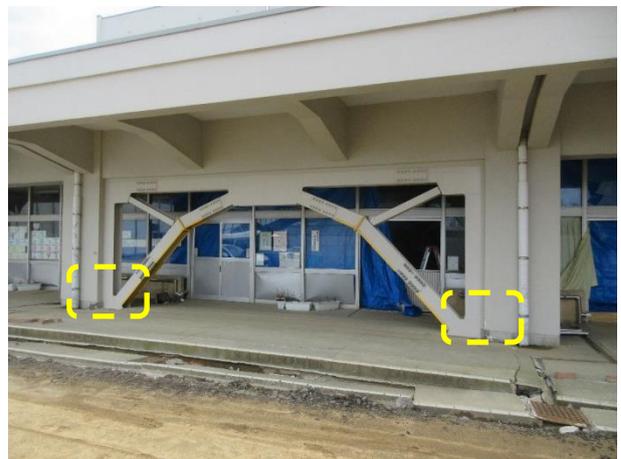
写真 5. 3. 2-19 建築物 B-2 の鉄骨ブレース補強  
周辺柱の被害

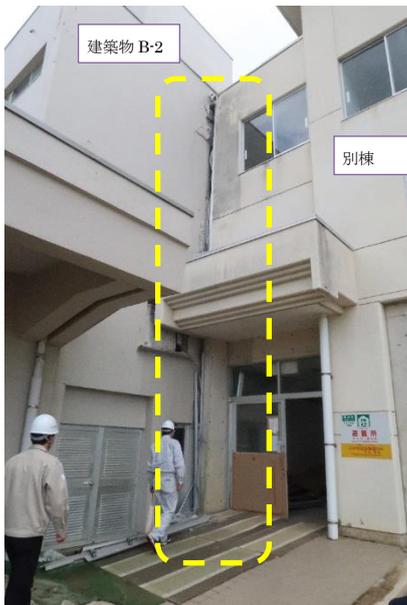
写真 5. 3. 2-20 建築物 B-2 と別棟の間の Exp. J.  
の被害

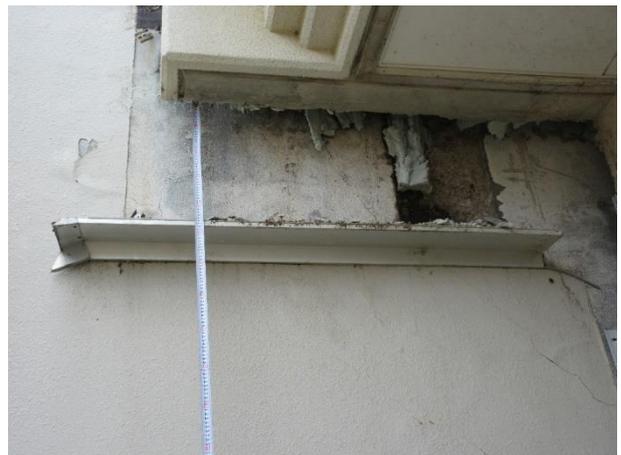
写真 5. 3. 2-21 建築物 B-2 と別棟の間の Exp. J.  
の段差

「震災建築物の被災度区分判定基準および復旧技術指針 2015 改訂版」<sup>5.3-1)</sup>に従って、被災度区分判定を実施した。被災度区分判定基準では、杭基礎建築物の基礎の傾斜・沈下量により基礎構造の被災度区分が定義されている。沈下量は不明であるが、写真 5.3.2-21 や写真 5.3.2-25 に示すように、別棟と比較して建築物 B-2 や建築物 B-4 は数十 cm の沈下が生じていると考えられるため、沈下量は 0.1m 以上と考える。傾斜については図 5.3.2-3 のように計測されているため、それに基づいて杭基礎構造の被災度区分を判定すると、建築物 B-1、建築物 B-5 は「大破」、その他は「中破」と判定される。

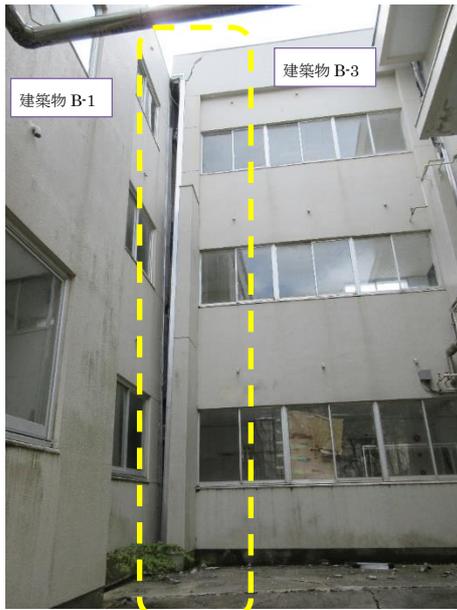
写真 5.3.2-22 建築物 B-1 と B-3 の間の Exp. J.  
の被害

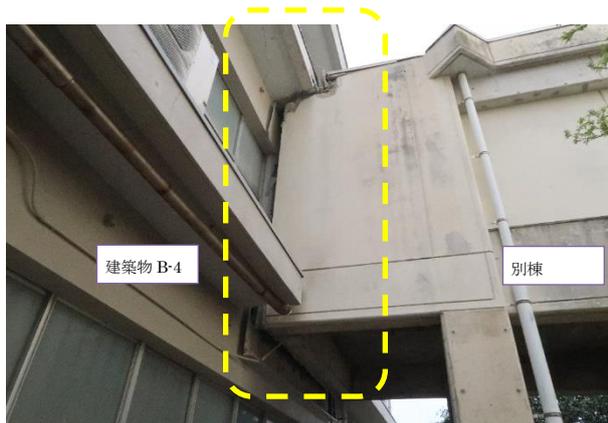
写真 5.3.2-24 建築物 B-4 と別棟の間の Exp. J.  
の被害

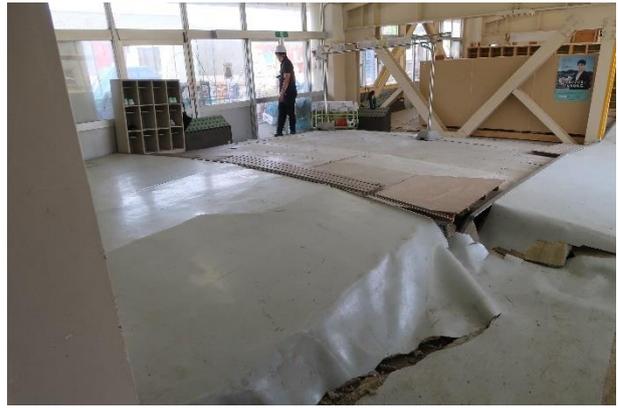
概略平面図を図 5.3.2-5 に示す。傾斜を計測したところ、建築物 C-1 は北西方向に 18/1000、建築物 C-2 は西方向に 12/1000、建築物 C-3 は西方向に 13/1000 の傾斜が確認された。建築物 C-1 北側は 1 階床面の顕著な起伏がみられ（写真 5.3.2-28、写真 5.3.2-29）、建築物 C-1 北側の沈下は 330mm 程度確認されたため、傾斜との関係から平均沈下量は 100mm 以上であったと推察される。建築物 C-1 と隣接棟（建築物 C-2、建築物 C-3、別棟）との間の Exp. J. では顕著な損傷がみられる（写真 5.3.2-30～写真 5.3.2-33）。建築物 C-3 は一部の壁にひび割れが確認された（写真 5.3.2-34）。また、建築物 C-4 では 1 階床面の起伏がみられ（写真 5.3.2-35）、建築物 C-4 と隣接棟（建築物 C-2、C-3、C-5）との間の Exp. J. では損傷と 65mm 程度の段差が確認された（写真 5.3.2-36）ことから、100mm 程度の沈下が生じているものと推察される。

写真 5.3.2-29 建築物 C-1 1 階床面の起伏

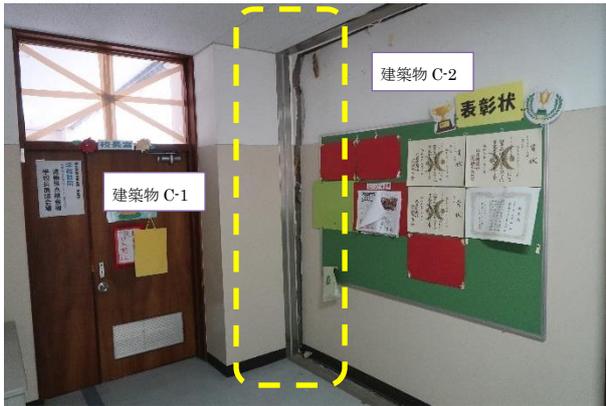
写真 5.3.2-30 建築物 C-1 と C-2 の間の Exp. J.  
の被害

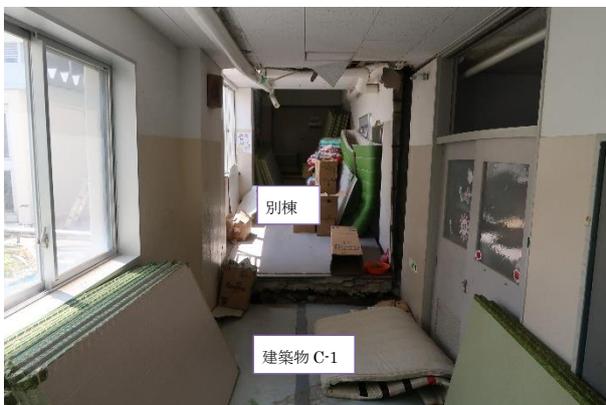
写真 5.3.2-32 建築物 C-1 と別棟の間の Exp.J.  
の被害

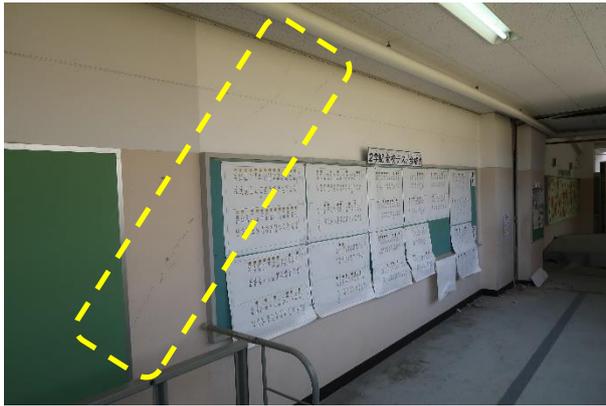
写真 5.3.2-34 建築物 C-3 耐力壁のひび割れ

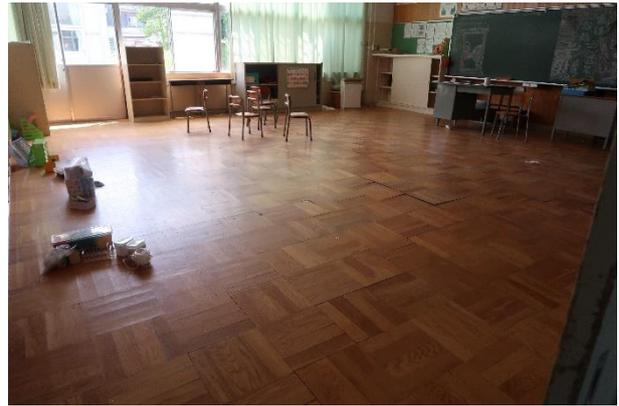
写真 5.3.2-35 建築物 C-4 床面の盛り上がり

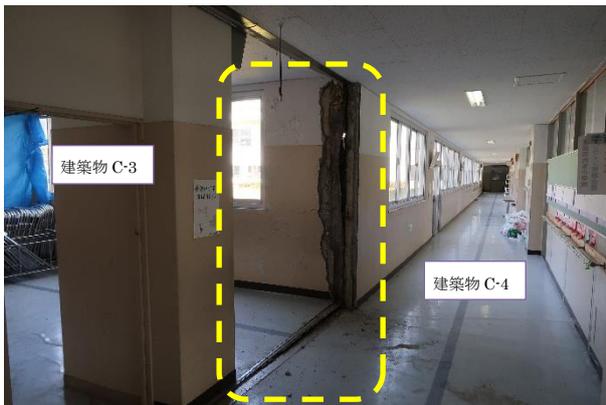
写真 5.3.2-36 建築物 C-3 と C-4 の間の Exp.J.  
の被害

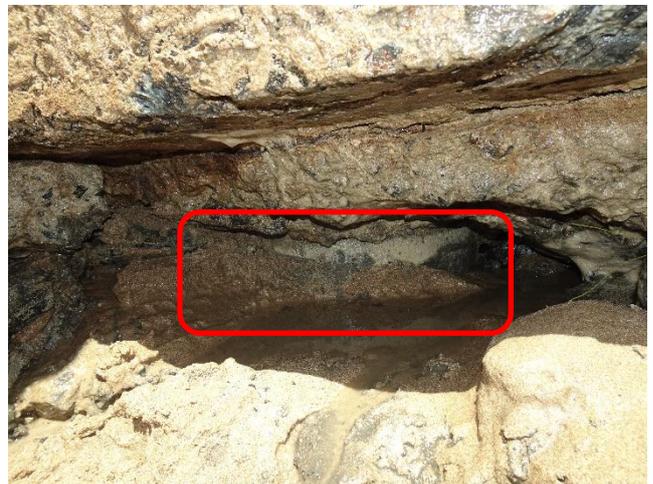
本建築物は、建築物 D-1 (地上 4 階建ての RC 造建築物、写真 5.3.2-37)、建築物 D-2 (地上 2 階建ての RC 造建築物、写真 5.3.2-38)、建築物 D-3 (地上 2 階建ての SRC 造建築物、写真 5.3.2-39) が Exp. J.によって連結された学校施設であり、建設年は 1985 年である。建築物の基礎は、PHC 杭 (上杭が B 種、中杭及び下杭は A 種) による杭基礎で、杭径が  $\phi 450\text{mm}$ 、杭長は 37~38m である。建築物の管理者が実施した被災度区分判定によると、上部構造は 3 棟全て小破、基礎構造は 3 棟全て大破の判定となった。この被災度区分判定によると、建築物 D-1~D-3 における基礎の相対沈下量はそれぞれ 0.11m、0.18m、0.33m であり、傾斜はそれぞれ北に 0.75%、西に 1.33%、北西に 1.31%であった。また、建築物の管理者が実施した杭の掘り出し調査 (図 5.3.2-6 における赤い四角 6 箇所の杭頭部) によると、建築物 D-2①以外の 5 箇所において杭の損傷が見られた。本建築物の地盤では地下水位が高く、この杭の掘り出し調査中掘り出した箇所に周辺から地下水による侵入が見られた。そのため、写真 5.3.2-43 のように掘り出した場所を数日放置すると地下水位がパイルキャップの上端近くまで上昇していた。

写真 5. 3. 2-40 杭頭部の状況 (D-2①)

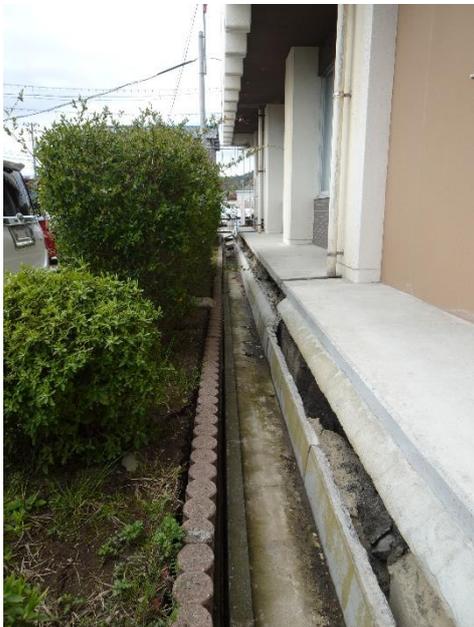
建築物の外周部は写真 5.3.2-46 に示すように地盤変状により周囲の地盤の沈下が見られた。建築物の傾斜を確認することを目的に、建築物の外周部の柱を対象として下げ振りによる傾斜の測定を行った。図 5.3.2-7 には、それぞれの柱における計測結果と併せて、既存部の傾斜の平均値と補強部の傾斜の平均値をそれぞれ計算した。ただし、平均値は小数点以下を四捨五入して示している。その結果、既存部は南に約 3/1000 の傾斜、補強部は南に 1/1000 の傾斜が見られた。いずれも 1/300 以下となったため、被災度区分判定基準<sup>5.3-1)</sup>における杭基礎構造の被災度区分は「無被害」と判定された。一方で、建築物の管理者が実施した杭頭部の掘り出し調査によると、写真 5.3.2-47 に示すように、地震による損傷かどうかは不明であるが北西部の杭の杭頭部に損傷が確認できた。

写真 5.3.2-46 建築物外周部の地盤変状

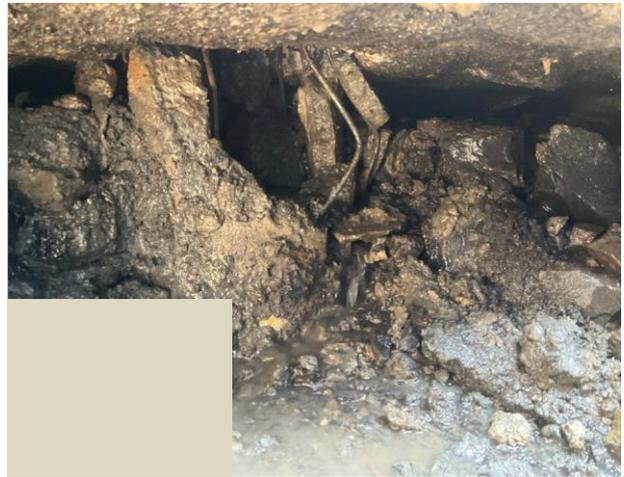
写真 5.3.2-47 北西部の杭

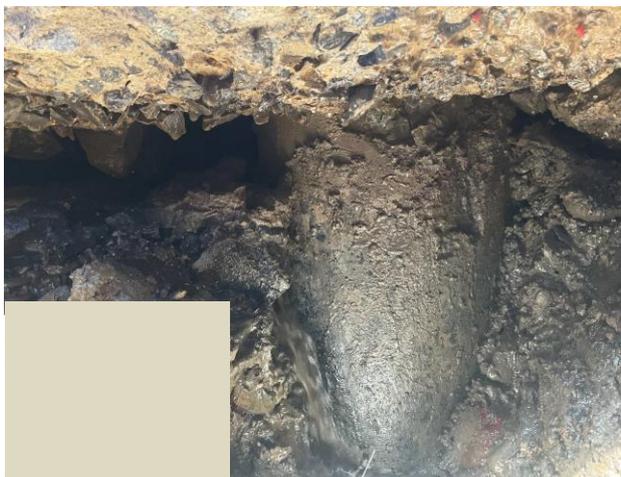
写真 5.3.2-48 南東部の杭

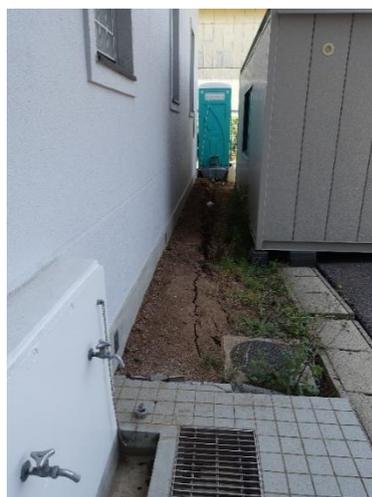
建築物 F は、地上 1 階地下 2 階建ての RC 造建築物であり、建設年は 2001 年である (写真 5.3.2-49)。構造計算書によると建築物の基礎は杭基礎であり、杭径 600mm・杭長 19m の既製杭であり、上杭が SC 杭、下杭が PHC 杭 (A 種) である。構造計算書によると、本建築物は用途係数 1.25 を採用し、かつ、基礎構造は大地震時に上部構造から作用する水平力と鉛直力に対して杭体の終局強度と極限支持力・引き抜き抵抗力の検討を実施していた。建築物の外周部は写真 5.3.2-50 に示すように地盤変状により周囲の地盤の沈下が見られた。建築物の地上 1 階と地下 1 階の外観調査を行ったところ、建築物の躯体に損傷は見られなかった。

写真 5.3.2-50 建築物外周部の地盤変状

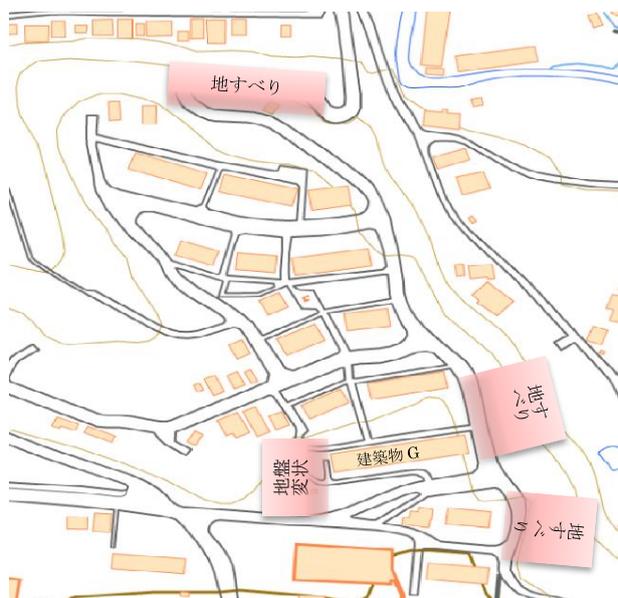
図 5.3.2-13 配置図

本団地は 2～3 階建て壁式 RC 造共同住宅であり、団地内に計 13 棟存在する。建設は 1994 年から 2000 年にかけて順次行われている。建物周辺の複数個所で地すべりが生じている (図 5.3.2-13)。団地内の建築物の被害は軽微であるが、建築物 G (3 階建て壁式 RC 造、建設年 1999 年) のみ顕著な被害が見られる (写真 5.3.2-51)。

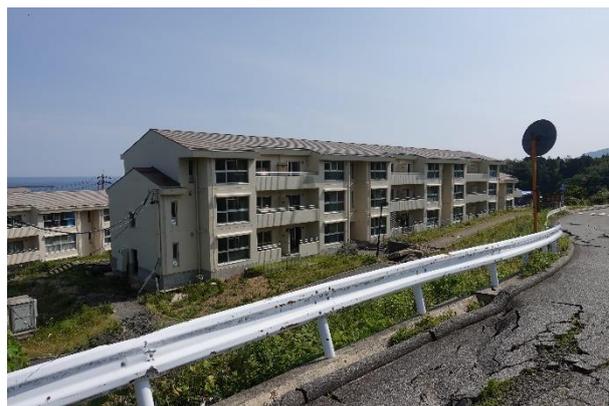
写真 5.3.2-51 建築物 G 外観

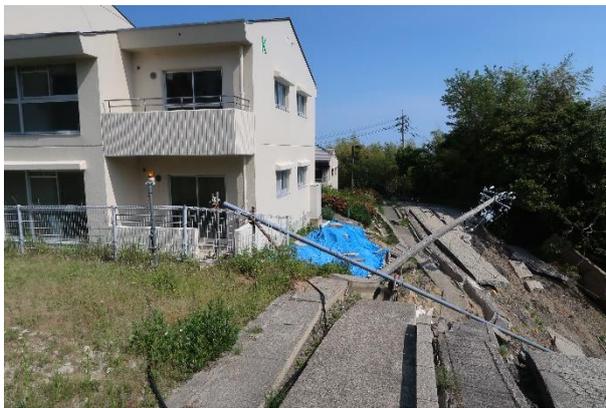
建築物 G の概略平面図を図 5.3.2-14 に示す。建築物 G は 3 階建て壁式 RC 造であり、1 階あたり 7 住戸 (階段室 4 か所) の横長の平面形状となっている。東側斜面は大規模地すべり (写真 5.3.2-52) が生じている。また、西側でも西方向に顕著な地盤変状が生じている (写真 5.3.2-53)。1 通り B 構面 (南西角) のフーチングから杭頭部が外れている様子が確認された (写真 5.3.2-54、写真 5.3.2-55)。フーチングの杭頭接合面からのずれ量は、西方向に約 600mm および北方向に約 600mm である。設計図書によると、建築物 G の杭は PHC 杭 (A 種) であり、杭径  $\phi 400$ 、杭長 9.0m である (写真 5.3.2-56、写真 5.3.2-57)。また、管理者による調査によると、1 通り C 構面においてもフーチングから杭頭部が外れていることが確認されている。

写真 5.3.2-52 東側の地すべり

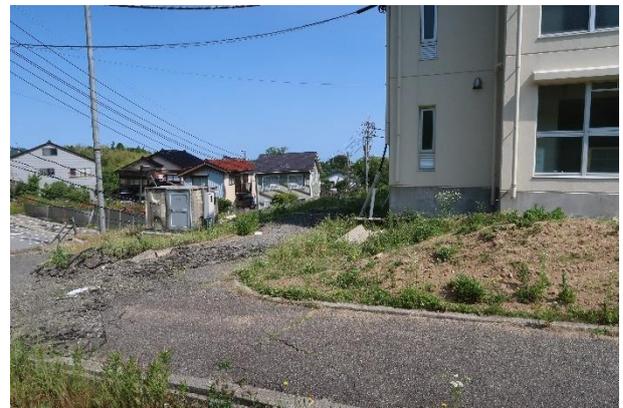
写真 5.3.2-53 西側の地盤変状

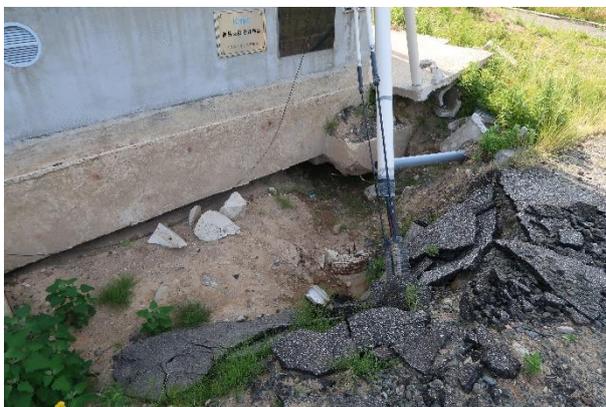
写真 5.3.2-54 南西端部の杭頭部露出

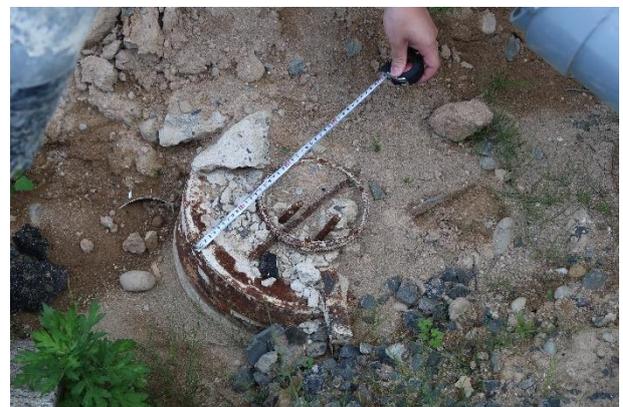
写真 5.3.2-55 露出した杭頭部断面

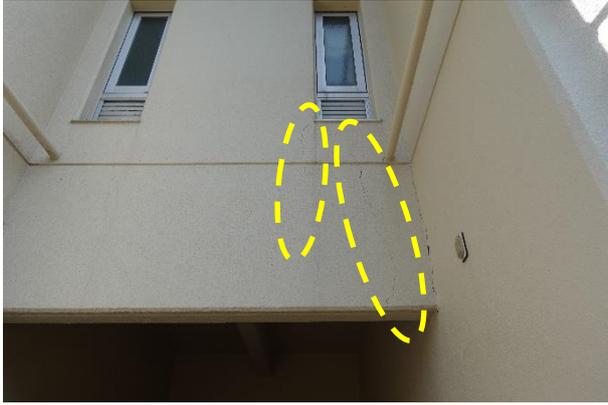
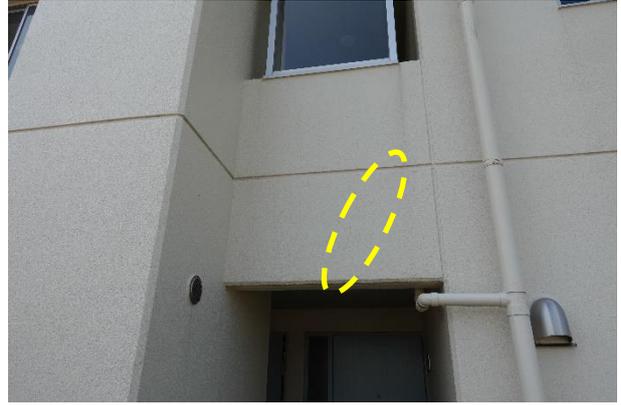
西側の 7～9 通りの階段室上部の梁にひび割れ (ひび割れ幅 0.3mm 程度) が確認された (写真 5.3.2-58、写真 5.3.2-59)。また、7～9 通りの南側通路には地盤変状により 600mm 程度の段差が生じている (写真 5.3.2-60、写真 5.3.2-61)。梁のひび割れが確認された 7～9 通り (図 5.3.2-14 中の赤線) を境目にして西側と東側の上部構造の傾斜を確認したところ、西側では北西方向に傾斜が 7/1000 程度生じている一方で、東側は傾斜が北西方向に 2/1000 と比較的小さいことが確認された。

写真 5. 3. 2-58 西側階段室上部のひび割れ

写真 5. 3. 2-59 西側階段室上部のひび割れ

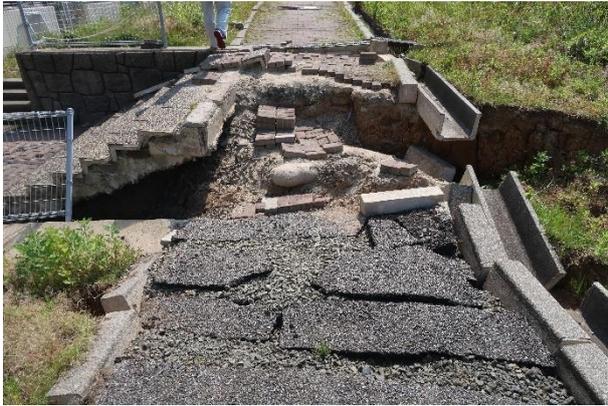
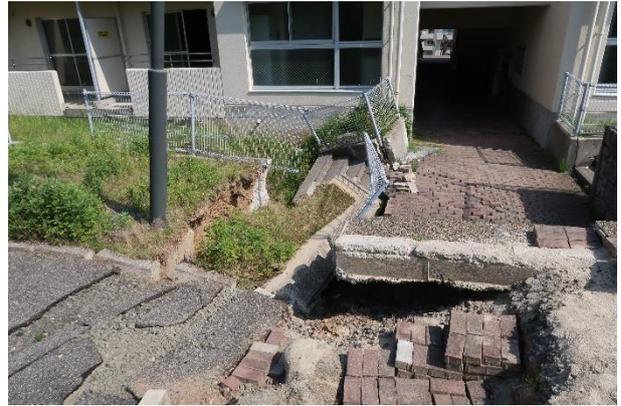
写真 5. 3. 2-60 7~9 通り階段室南側通路の地盤  
変状

写真 5. 3. 2-61 7~9 通り階段室南側通路の地盤  
変状

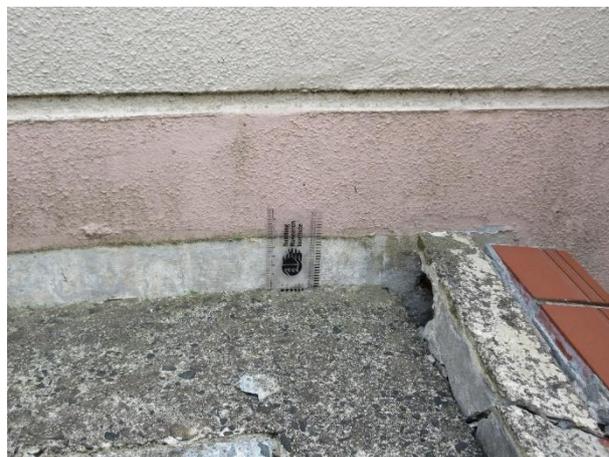
上部構造の構造部材には目立った被害は確認されなかったが、周辺地盤の沈下および建築物の傾斜が認められた (写真 5.3.2-63)。傾斜は南方向に 12/1000 である。応急危険度判定の③傾斜は「A ランク」と判定され、被災度区分判定基準 5.3-1)における杭基礎建築物の基礎の傾斜と沈下量による被災度区分は「中破」と判定される。

写真 5.3.2-63 周辺の地盤変状

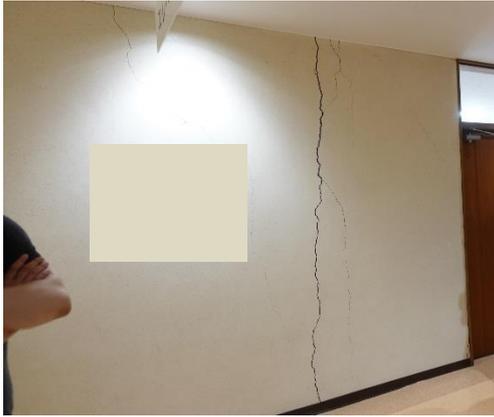
写真5.3.2-64に建物外観を示す。写真5.3.2-65～写真5.3.2-70に建物の被害状況を示す。写真5.3.2-65では床面のひび割れや変形が発生しており床の一部が沈下している状況が確認された。建物周辺では写真5.3.2-66のような地盤変状が生じていた。写真5.3.2-67に柱の損傷状況を示す。柱ではひび割れやコンクリートの剥落が発生していた。写真5.3.2-68に壁の縦ひび割れ及び写真5.3.2-69に天井材の被害状況を示す。天井材は面外方向に変形しており、施設管理者によると落下の危険性があるため、天井の一部を剥がしたとのことであった。図には示していないが、一部の小梁の主筋が破断した被害が確認されている。

写真 5.3.2-68 壁の縦ひび割れ

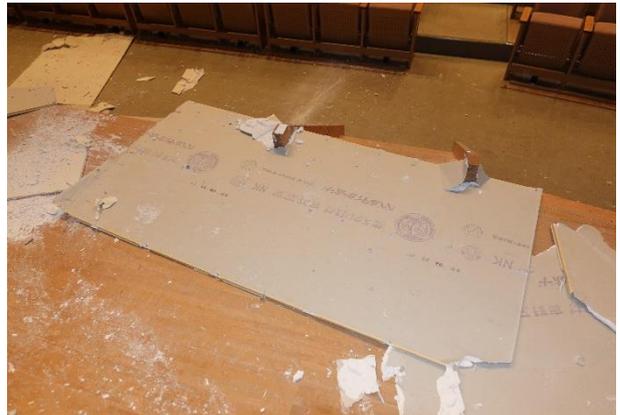
写真 5.3.2-82 に J-4 棟の内観を示す。J-4 棟では一部内装材の落下被害が発生していた (写真 5.3.2-83、写真 5.3.2-84)。また、J-4 棟周辺では地盤変状が生じていた (写真 5.3.2-85)。

写真 5.3.2-83 内装材の落下

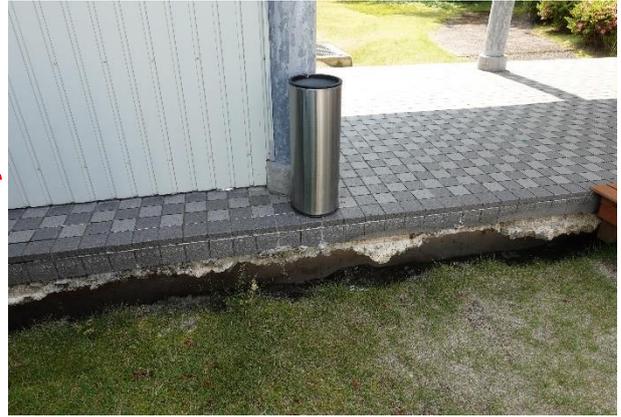
写真 5. 3. 2-85 J-4 棟周辺の地盤変状

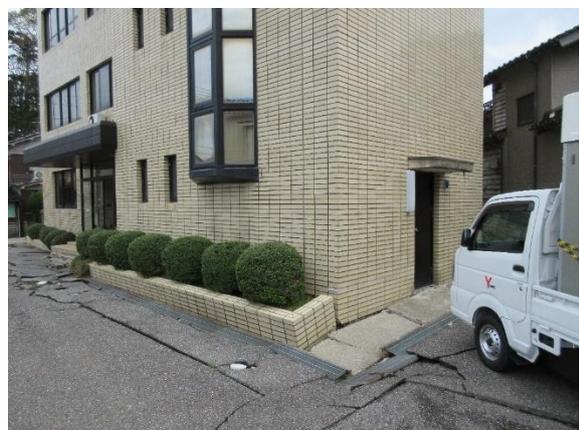
写真 5.3.2-88 周辺の地盤変状

上部構造の構造部材には目立った被害は確認されなかったが、周辺地盤の沈下が認められ、上部構造は南方向に 8/1000 程度傾斜していることが確認された（写真 5.3.2-88）。応急危険度判定の③傾斜は「A ランク」と判定される。3階床スラブ上面には、今回の地震との関連性は不明であるが、東西方向に複数のひび割れが生じていた（写真 5.3.2-89）。

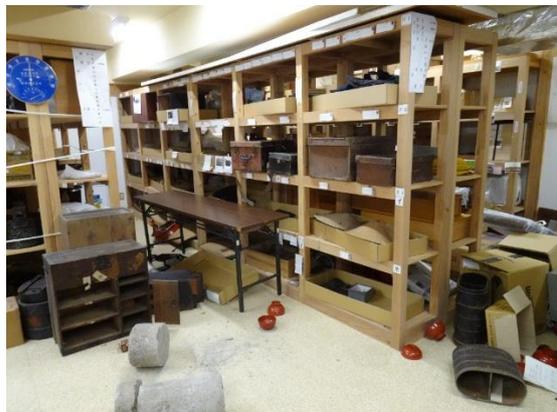
写真 5.3.2-91 内部収蔵物の散乱

建築物 L-1 では、地震により内部収蔵物が散乱した (写真 5.3.2-91) もの、柱や壁などの構造部材には損傷は認められず、傾斜もほとんど生じていない。一方で、南東部の建築物 L-2 では、南東方向に 28/1000 程度の傾斜が生じていることが確認された (写真 5.3.2-92)。コンクリートブロックは 9 段積みとなっており、鉄筋探査により縦筋が 400mm ピッチ、横筋が 600mm ピッチで配筋されていることは確認されたが、基礎部には水平方向の亀裂が生じており、亀裂よりも下の部分には縦筋が定着されていないようであった (写真 5.3.2-93)。

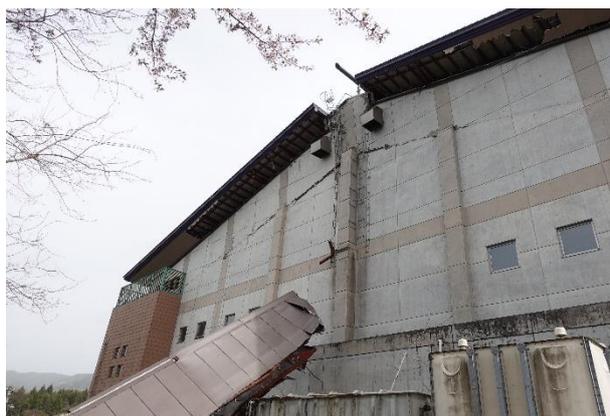
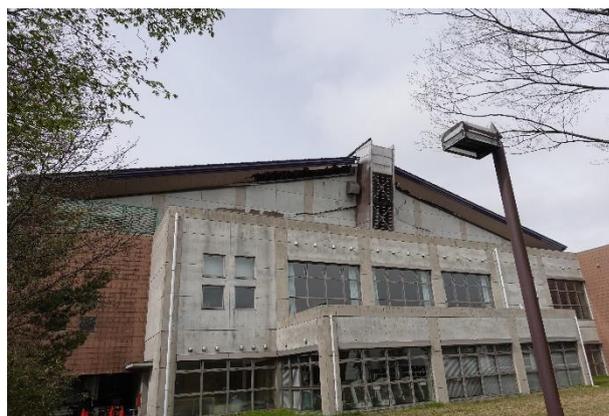
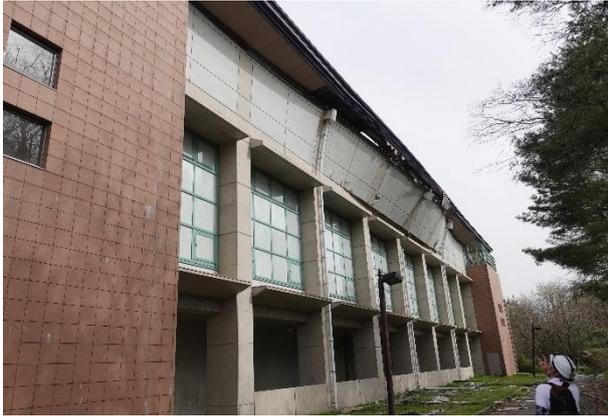
建築物 M-1 の主な被害では、写真 5.3.2-95 に示すような内装材の落下が見られた。妻構面及び平構面の全ての構面で RC 造壁の面外破壊が生じていた (写真 5.3.2-96~写真 5.3.2-98)。写真 5.3.2-99~写真 5.3.2-101 に屋根支承部の損傷状況を示す。屋根支承部のアンカーボルトの伸びや接合部の損傷によるコンクリートの剥落、敷きモルタルの圧壊が確認された。なお、屋根支承部のアンカーボルト孔はルーズホールとされていた。写真 5.3.2-102 及び写真 5.3.2-103 にシステムトラス屋根の被害を示す。システムトラス屋根の主部材の座屈及び破断等が見られ、ポールジョイント部側での主部材の破断も確認された。その他では、受水槽が建築物周辺に設置されており、受水槽の下部に亀裂が発生していた (写真 5.3.2-104)。

写真 5.3.2-96 妻構面の RC 造壁の面外破壊①

写真 5.3.2-97 妻構面の RC 造壁の面外破壊②

写真 5.3.2-98 平構面の RC 造壁の面外破壊

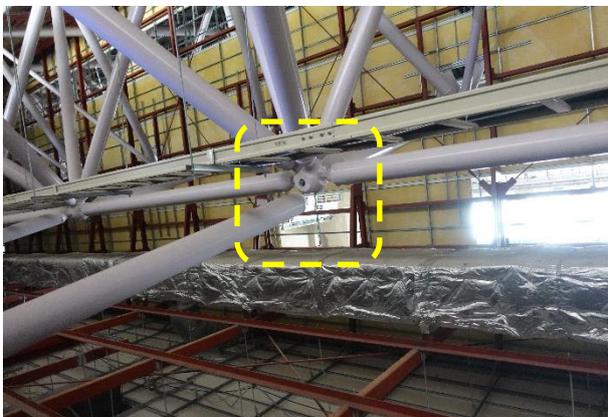
写真 5.3.2-102 システムトラス屋根のポールジョイント部での破断

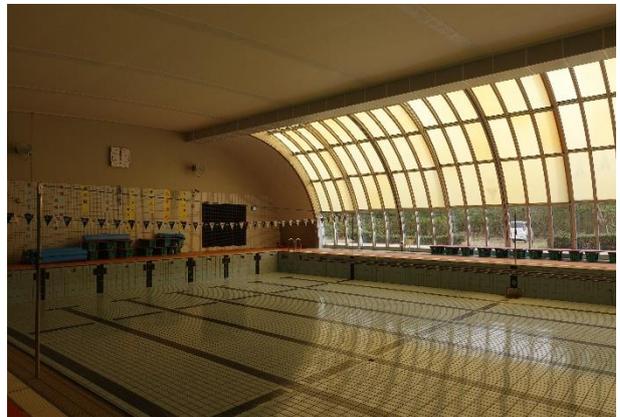
写真 5.3.2-106 建築物 M-2 内部の状況

建築物 M-2 では、ドア部のガラスの割れが発生していた（写真 5.3.2-105）。地震後にプールの水が抜けていたことから排水設備等が損傷している可能性が考えられる（写真 5.3.2-106）。

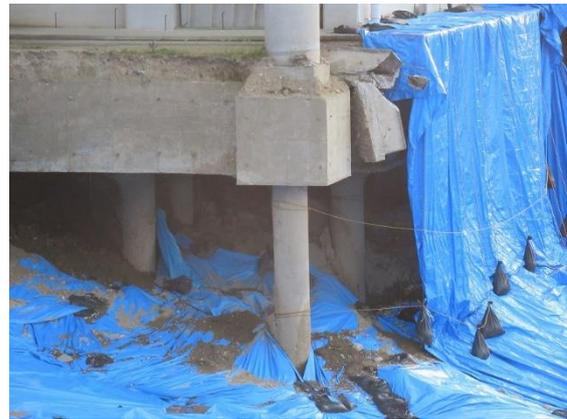
写真 5.3.2-108 杭頭の露出

建築物 N は、地上 2 階～3 階建ての RC 造の渡り廊下であり、建設年は 1996 年である。写真 5.3.2-107 に示す地盤の崩落が大規模に発生していることが特徴的である。写真 5.3.2-108 に杭頭が露出した状況を示す。地盤崩落部分の周辺に渡り廊下が存在するが、上部構造には写真 5.3.2-109 に示すように Exp. J. や壁に若干の損傷があるものの、目立った傾斜および沈下は発生していないと思われる。被災度区分判定基準<sup>5.3-1)</sup>における支持地盤の変状による被災度区分では「大破」と判定される。

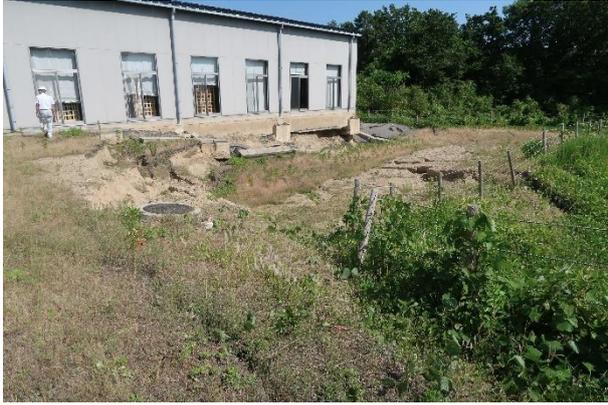
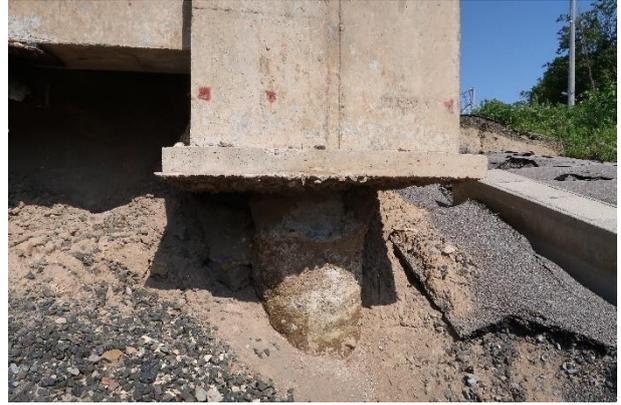
建築物 O-3 の西側は著しい地盤変状が生じており、建築物 O-3 の南西角の杭体 (PHC 杭) が露出している。(写真 5.3.2-110、写真 5.3.2-111)。露出した杭体および周辺の基礎部材 (フーチング、基礎梁) には目立った損傷は確認されなかった。また、建築物 O-4 の南側の地盤にも顕著な地盤変状が生じている (写真 5.3.2-112)。建築物 O-4 の東側妻壁の内蔵 RC 梁の損傷が確認された (写真 5.3.2-113)。なお、同建物の西側妻壁には損傷は生じていない。建築物 O-2 は、西面および北面の外装パネルの大きな脱落が見られる (写真 5.3.2-114)。建築物 O-2 北側の地盤には顕著な地盤変状がみられる (写真 5.3.2-115)。建築物 O-1 は目立った損傷は確認されないが、壁のひび割れが複数見られた (写真 5.3.2-117)。また、被災時校舎の鉄骨階段の各階接合部のアンカーの抜け出しが見られたとのことだが、調査時点ですでに修復されていた (写真 5.3.2-118)。それぞれの建物の傾斜を測定したが、有意な傾斜は確認されなかった。

写真 5.3.2-110 建築物 O-3 南西部の地盤変状

写真 5.3.2-111 建築物 O-3 南西角の基礎露出

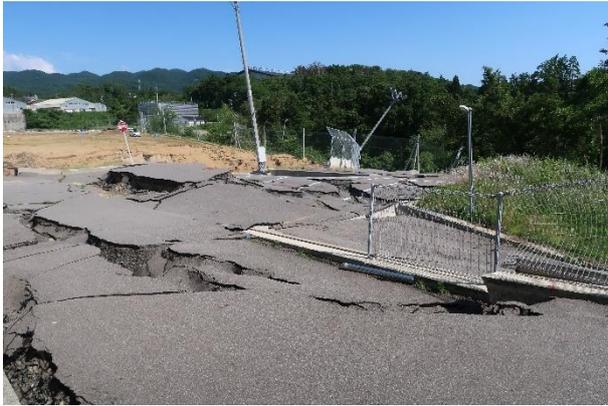
写真 5.3.2-112 建築物 O-4 南側の地盤変状

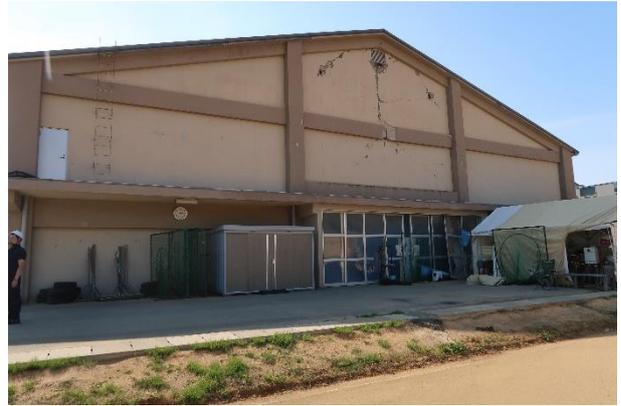
写真 5.3.2-113 建築物 O-4 東妻面の損傷

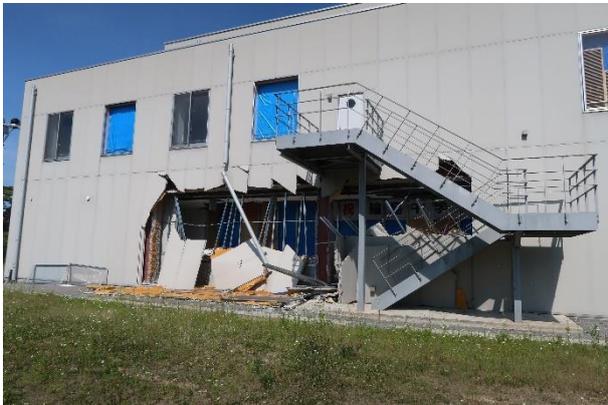
写真 5.3.2-114 建築物 O-2 の西面の外装損傷

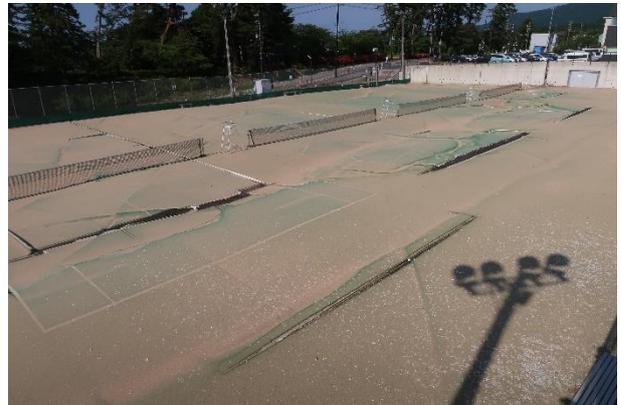
写真 5.3.2-115 建築物 O-2 北側の地盤変状

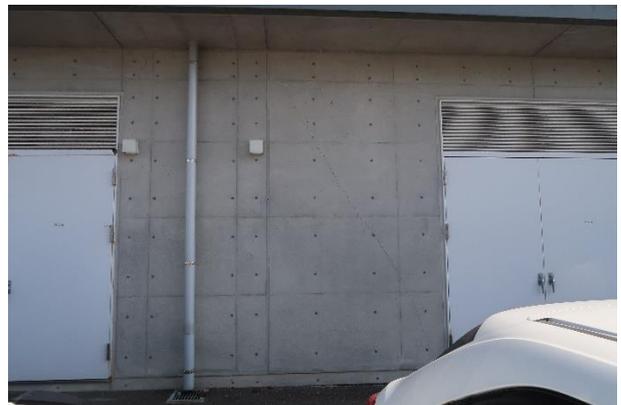
写真 5.3.2-117 建築物 O-1 壁のひび割れ

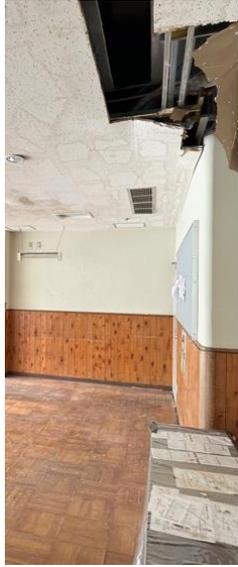
上部構造においては、P-2 棟で天井材の落下が見られたほか、エキスパンションジョイントでの損傷が確認されている（写真5.3.2-119、写真5.3.2-120）。管理者により実施された被災度区分判定では、P-1 棟について、柱部材に損傷度 I～II 程度のひび割れが確認され、層崩壊形を仮定した上部構造の被災度区分は「中破」である。一方で、P-1 棟において基礎の傾斜が4/1000程度、基礎の沈下が0.09m程度確認され、杭基礎の被災度区分は「中破」とされている。

写真 5.3.2-119 P-2 棟の天井材落下

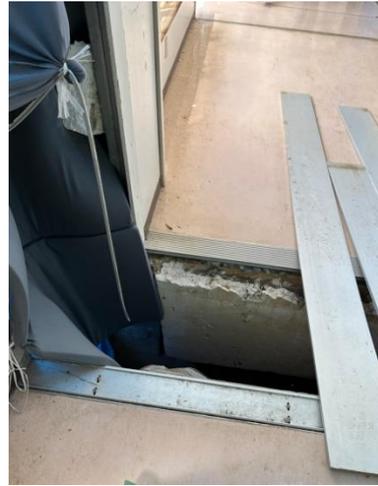
写真 5.3.2-120 Exp. J.の損傷

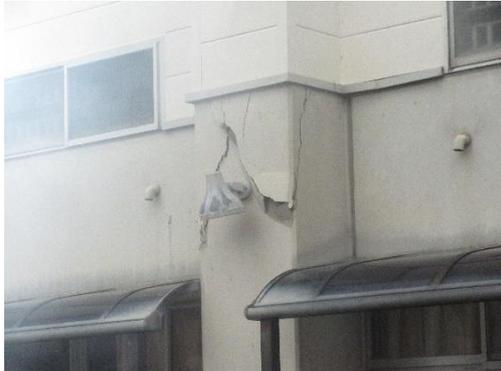
写真 5.3.2-121 2階S柱—RC梁接合部の被害

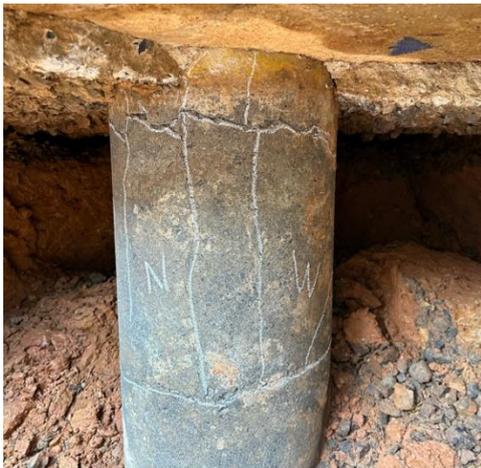
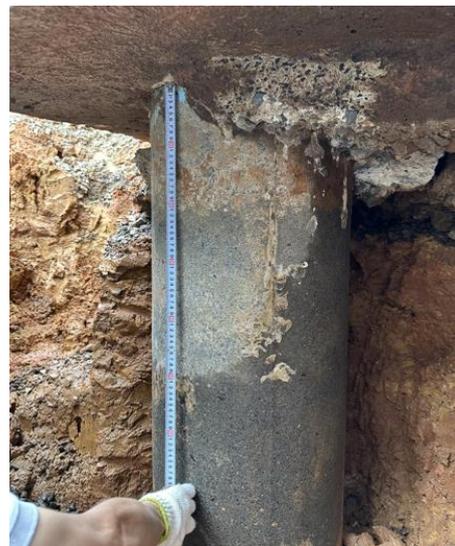
P-1 棟において、図5.3.2-23中に示す位置の杭の掘り出し調査が行われた。杭体にはひび割れが生じていることが確認された（写真5.3.2-122、写真5.3.2-123）。

写真 5.3.2-122 杭の損傷状況 (③)

写真 5.3.2-123 杭の損傷状況 (④)

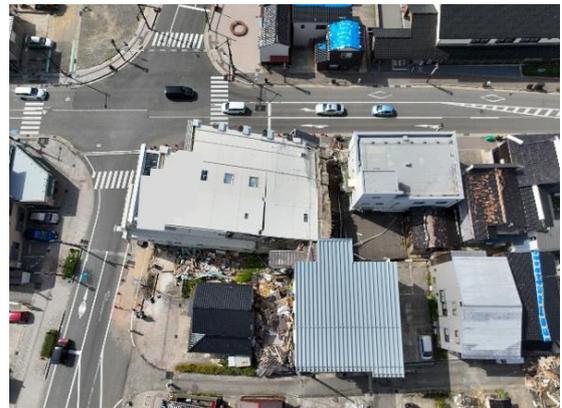
写真 5.3.2-125 建築物外観 (西側)

建築物 AA は、地上 7 階建ての RC 造建築物であり、建設年は 1972 年である (写真 5.3.2-124)。建築物が東側に大きく沈下し、転倒の被害が発生している建築物である。4 月 19 日の調査では、小型ドローンを用いて転倒した建築物の損傷状況を確認した。転倒した上面 (建築物西側) では、2 階と 3 階の境界付近で大きな損傷が発生しているのを確認した (写真 5.3.2-125)。写真 5.3.2-126 及び写真 5.3.2-127 に西側壁面の詳細を示す。西側壁面の損傷付近では、柱外周部の主筋とシングル配筋の壁縦筋を確認できた。写真 5.3.2-128 に西側壁面基部の状況を示す。西側壁下端の南側が建築物の内側に凹むような損傷が確認された。

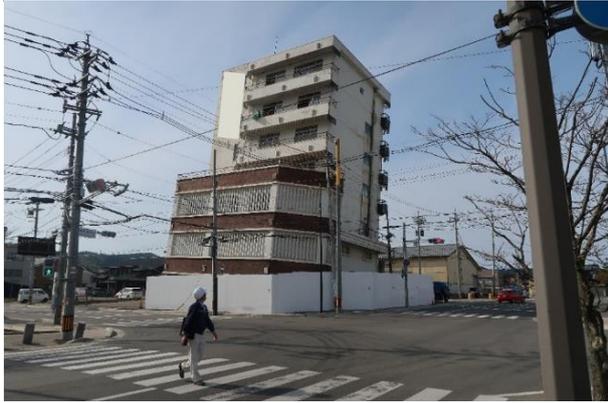
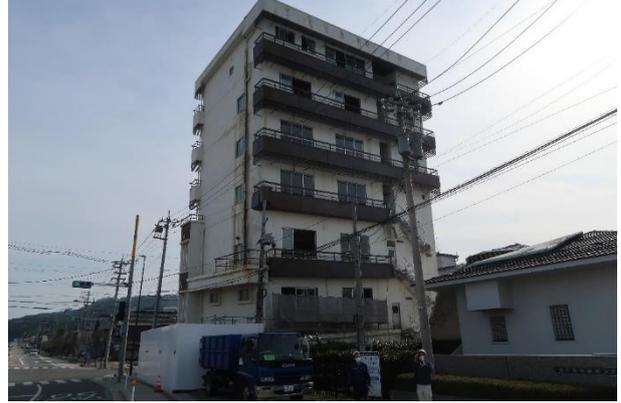
建築物 AB は、地上 7 階建て RC 造（一部 SRC 造）建築物であり、建設年は 1977 年である。1 階、4 階の概略平面図および傾斜計測結果を図 5.3.2-24 に示す。図中の太線赤矢印は建築物における傾斜の代表値として、各部の傾斜実測値を平均して求めた数値である。なお、後述する写真 5.3.2-131～写真 5.3.2-134 の箇所も図 5.3.2-24(a)中に示している。建築物の著しい沈下および傾斜が認められる（写真 5.3.2-129～写真 5.3.2-131）。2024 年 6 月 5 日の調査で建築物の傾斜を計測したところ、1 階部分では北東方向に 76/1000 の傾斜が、4 階部分では 75/1000 の傾斜が確認された。沈下量については、1 階 X4-Y3 柱（図 5.3.2-24(a)参照）の東側面において、1390mm と測定された。応急危険度判定における③傾斜は「C ランク」と判定され、被災度区分判定基準<sup>5.3-1)</sup>における杭基礎構造の被災度区分は「大破」と判定される。

写真 5. 3. 2-129 南東面外観

写真 5. 3. 2-130 北面外観

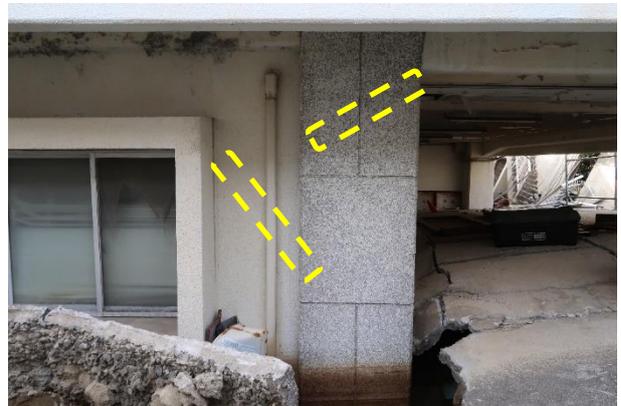
1 階部分の柱（X4-Y4 柱、X4-Y3 柱、X4-Y2 柱）には 0.3mm 程度のひび割れが確認され、X4 構面 Y2～Y3 間の袖壁や、X2 構面 Y3～Y4 間の方立壁には 1.0～1.5mm 程度のひび割れが認められたが、沈下や傾斜の程度と比べると損傷程度は小さい（写真 5.3.2-132）。沈下に伴い 1 階床の土間コンが膨れ上がるような状況が 1 階の広い範囲で確認された（写真 5.3.2-133、写真 5.3.2-134）。

写真 5. 3. 2-132 X4-Y3 柱の損傷

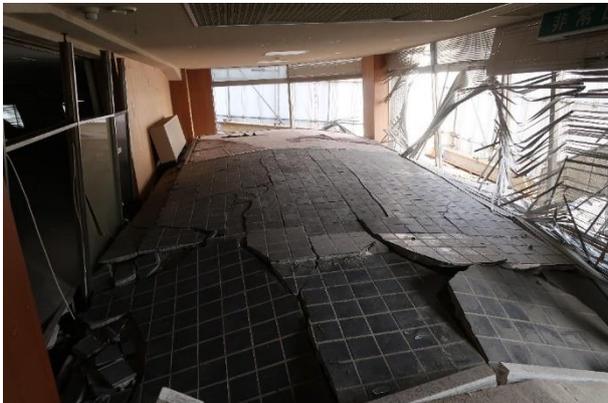
写真 5. 3. 2-133 Y1~Y2 構面 1 階床の膨れ上がり

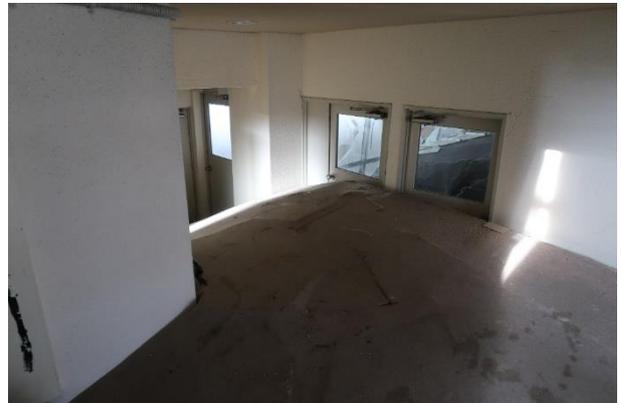
写真 5. 3. 2-134 Y2~Y3 構面 1 階床の膨れ上がり

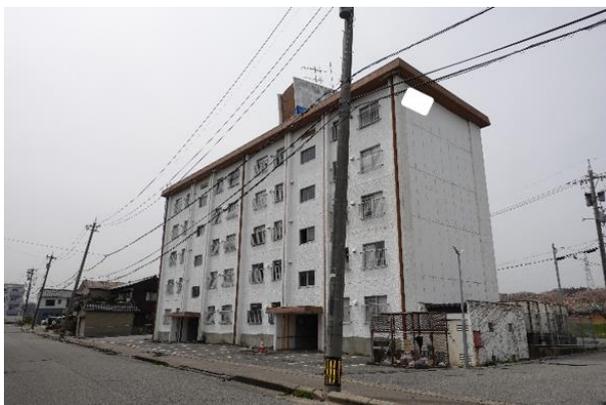
上部構造では、建築物 AC-1 および建築物 AC-3 の塔屋が傾斜しており、建築物 AC-1 の基礎立ち上がり部のコンクリートが一部剥落していたが、その他の顕著な構造被害は確認できなかった(写真 5.3.2-137)。

写真 5.3.2-136 建築物 AC-1 外観および塔屋の傾斜

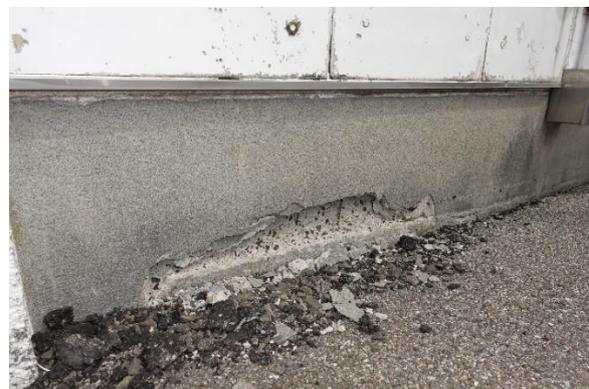
写真 5.3.2-137 上部構造基部のコンクリートの剥落（建築物 AC-1）

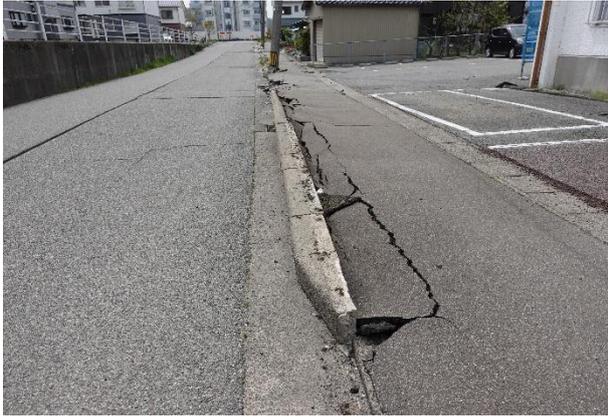
写真 5.3.2-138 建築物 AC-1 東側の地盤変状

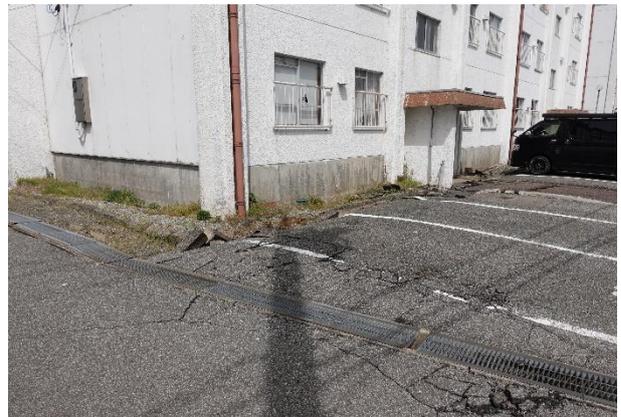
写真 5.3.2-140 建築物 AC-2 東側の地盤変状

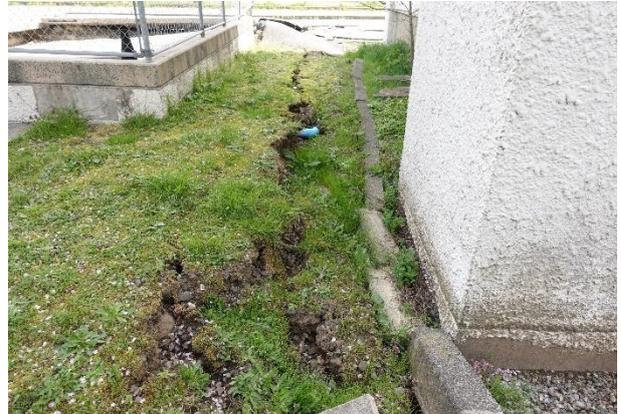
写真 5.3.2-142 建築物 AC-3 北側の地盤変状

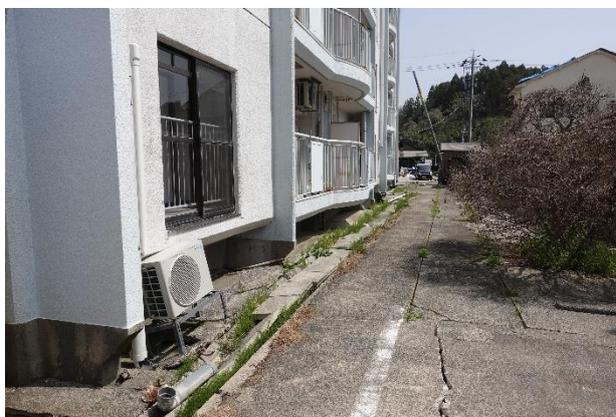
建築物 AD は、地上 5 階建ての RC 造建築物であり、建設年は 1978 年である (写真 5.3.2-143)。図 5.3.2-27 に建築物平面の概略を示す。建築物の平面形状は 7m×30.3m の長方形である。基礎構造は、杭基礎であり杭径φ500mm の PC 杭が使用されている。上部構造では主な被害は確認されなかったが、建築物が北西側に 28/1000 傾斜していた。沈下量については、図 5.3.2-27 の A 点で 467mm、B 点で 403mm、C 点で 330mm、D 点で 380mm 生じていた。また、建築物周辺の地盤には変状が見られた (写真 5.3.2-144)。

写真 5.3.2-144 建築物周辺の地盤変状

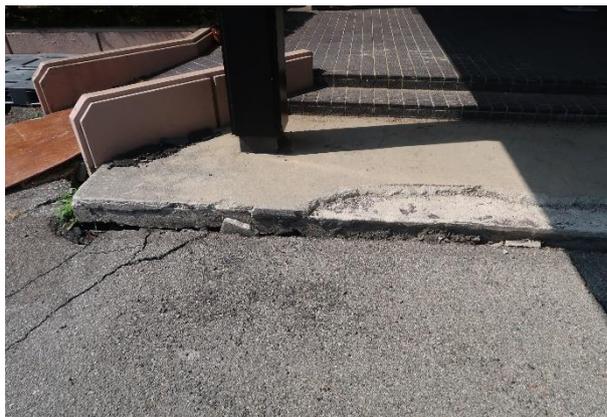
写真 5.3.2-155 に建物外観を示す。構造部材に目立った被害はなく、建物周辺地盤の変状及び建物入口ポーチ部の鉄骨造柱の傾斜が確認された(写真 5.3.2-156、写真 5.3.2-157)。杭の仕様は、設計図書より直径 350mm の PHC 杭となっている。図 5.3.2-32 に建物平面概要図を示す。建物の傾斜は北西方向で 5/1000 程度の傾きが確認された。

写真 5.3.2-156 周辺地盤の変状

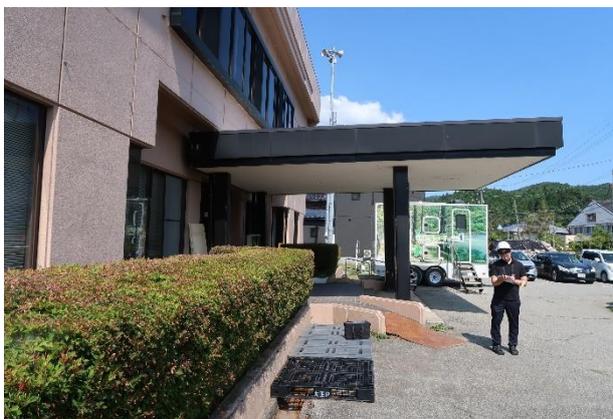
写真 5.3.2-157 建物入口ポーチ部の柱の傾斜

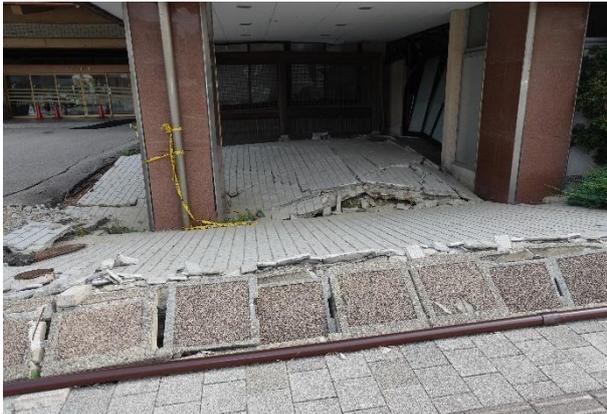
写真 5.3.2-159 に AI-1 棟南側の地盤変状の状況を示す。写真 5.3.2-160 に AI-1 棟および別棟間の 1 階床の損傷状況を示す。AI-1 棟南側では地盤変状により地面の盛り上がりが発生し、AI-1 棟と別棟の間で 1 階床に 200mm 程度の段差が生じていた。

写真 5.3.2-159 AI-1 棟南側の地盤変状

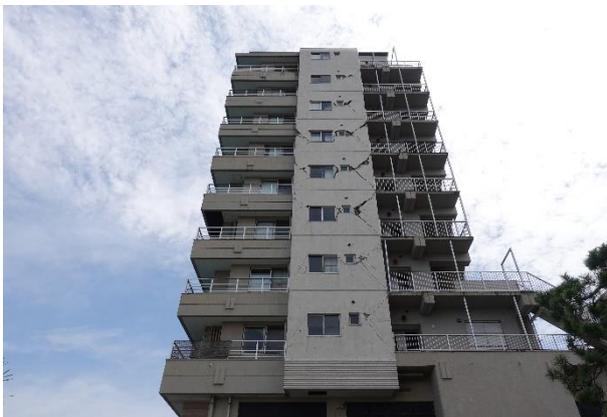
写真 5.3.2-161 に方立壁の損傷を示す。AI-2 棟では方立壁のせん断破壊が生じていた。写真 5.3.2-162 に地盤変状の状況を示す。

写真 5.3.2-161 AI-2 棟 方立壁のせん断破壊

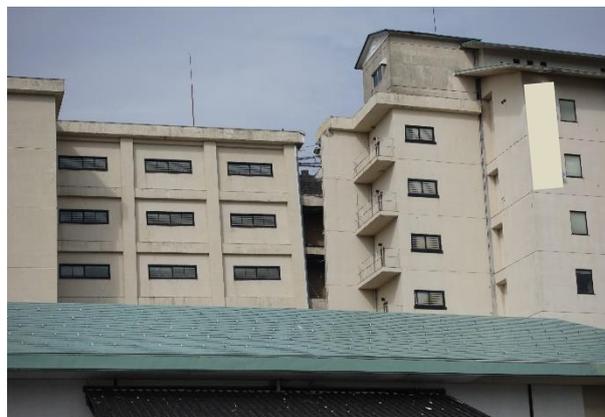
写真 5.3.2-164 西側棟の傾斜による Exp.J.の被害

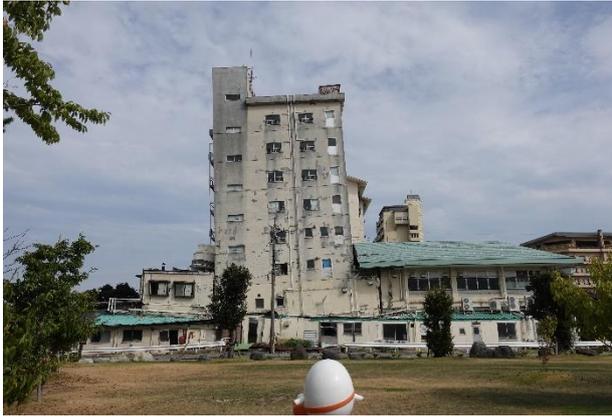
西側棟においては 1 階床の盛り上がり等の影響で傾斜を計測できない箇所があり、1 階の一部のエリアでのみ傾斜を計測した (図 5.3.2-34)。その結果、傾斜は 7.6% であった。上部構造の構造部材では顕著な被害は確認されていない。

写真 5.3.2-165 西側棟の傾斜

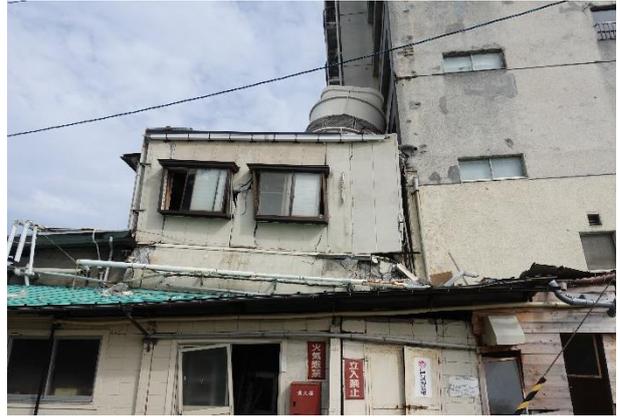
写真 5.3.2-166 西側棟の傾斜による北側 2 階建て建築物の被害
