## 5.3 鉄筋コンクリート造等建築物の被害

### 5.3.1 調査の目的と概要

## 5.3.2 調査結果

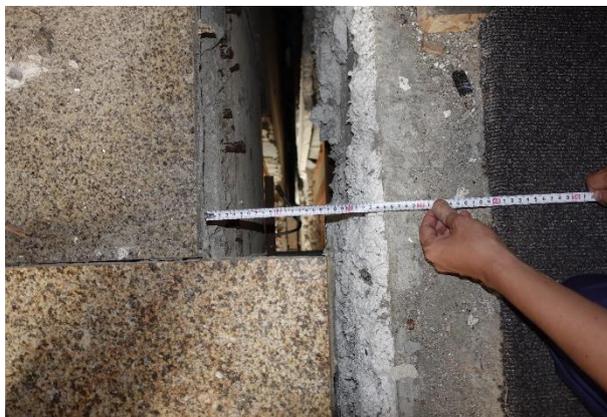
写真 5.3.2-169 に西側と東側の 7 階での離間距離を示す。7 階床上面での離間距離は 170mm 程度であった。写真 5.3.2-170 に西側棟の方立壁の損傷状況を示す。方立壁頂部に曲げひび割れが確認された。

写真 5.3.2-169 7 階の西側棟及び東側棟の離間

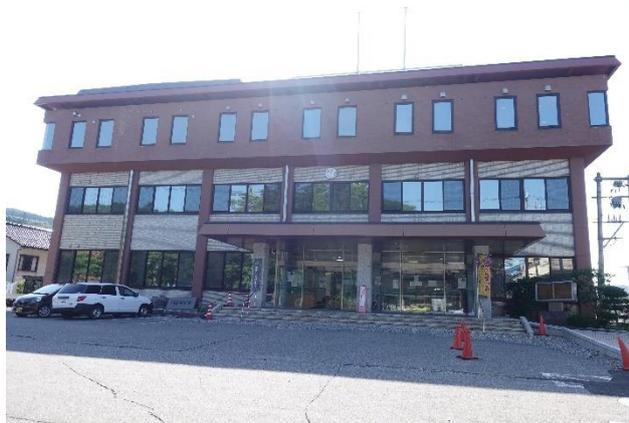
写真 5.3.2-171 AL-1 棟東側全景

本建築物は、AL-1 棟 (地上 4 階建ての RC 造建築物、写真 5.3.2-171)、AL-2 棟 (地上 4 階建ての RC 造建築物、写真 5.3.2-172) がエキスパンションジョイントによって連結した建築物であり、建設年は 1978 年である。建築物の基礎は、PHC 杭による杭基礎で、杭径が  $\phi 500\text{mm}$  または  $\phi 600\text{mm}$ 、杭長は 35~39m である。本建築物は傾斜地に建設されているため、AL-1 棟 1 階部分の一部は GL よりも下に位置している。そのため、AL-1 棟の東側は 2 階に正面玄関がある。建築物の 1 階平面図と 2 階平面図を図 5.3.2-36 に示す。建築物の傾斜を確認することを目的に、建築物の柱を対象として下げ振りによる傾斜の測定を行った。AL-1 棟は 2 階で、AL-2 棟は 1 階で計測した柱の傾斜計測結果および平均値を図 5.3.2-36 に示す。その結果、AL-1 棟は南に 6/1000 の傾斜、AL-2 棟は南に 9/1000 の傾斜が見られた。また、建築物の管理者が実施した杭の掘り出し調査 (図 5.3.2-36 における青い四角 3 箇所の杭頭部) によると、5G の箇所のみ杭頭部に損傷が見られた (写真 5.3.2-173、写真 5.3.2-174)。

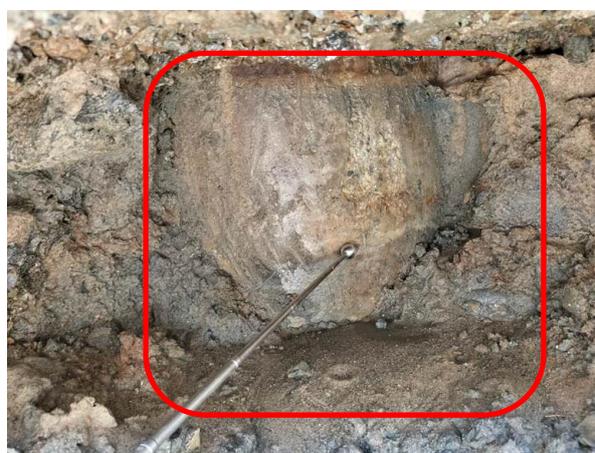
写真 5.3.2-174 未損傷の杭頭部  
(13A の箇所)

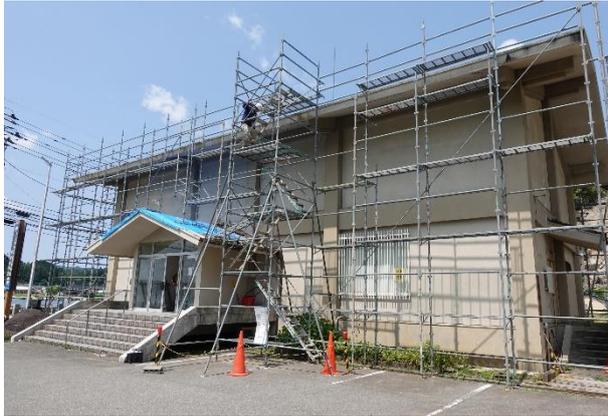
写真 5.3.2-176 建物南東側外観

本建築物は 2 階建ての RC 造建築物であり、建設年は 1974 年である。写真 5.3.2-176 に建物南東側の外観を示す。写真 5.3.2-177、写真 5.3.2-178 に東柱（1 階梁下に存在する柱）の被害状況を示す。当該建物の東柱では、脚部近傍の損傷が発生していた。写真 5.3.2-179 にポーチ屋根付け根部の仕上げ材の剥落状況を示す。

上部構造の傾斜を確認したが有意な傾斜は生じていなかった。管理者による被災度区分判定によると、上部構造の被災度は「中破」である。

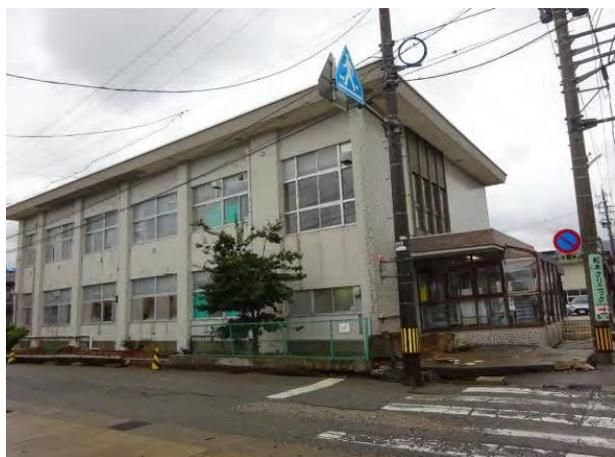
写真 5.3.2-180 建築物 AN-1 外観

管理者による被災度区分判定によると、建築物 AN-1 は上部構造の被災度は「小破」であるのに対し、基礎の沈下が 0.076m、基礎の傾斜が 6/1000 程度生じていることが確認され、基礎の被災度は「中破」となった。また、建築物 AN-2 は上部構造の被災度は「中破」であるのに対し、基礎の沈下が 0.13m、基礎の傾斜が 20/1000 程度生じていることが確認され、基礎の被災度は「大破」となった。

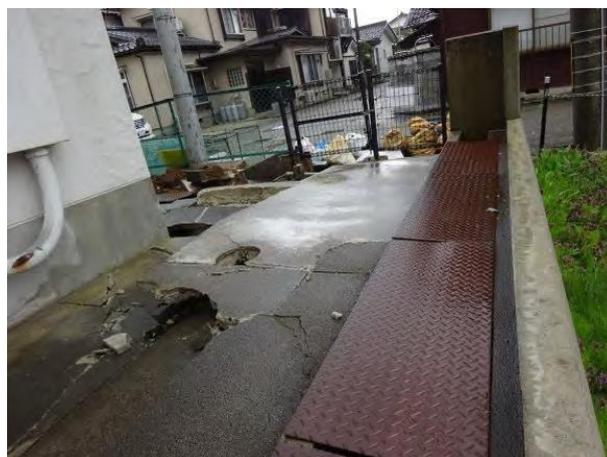
写真 5.3.2-181 周辺地盤の変状

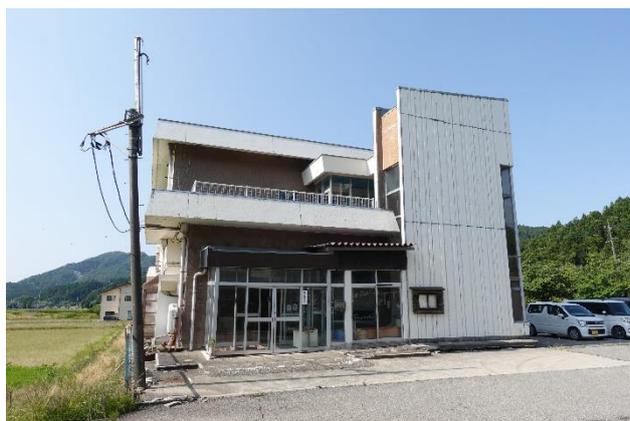
写真 5.3.2-184 建物外観

本建築物は2階建てRC造建築物であり、建設年は1973年である。施設管理者によると、平成20年ごろまでは事務所として建物の一部を使用していたが、それ以降は建物の老朽化のため使用していなかったとのことであった。写真 5.3.2-184 に建物外観を示す。写真 5.3.2-185 に柱の損傷状況を示す。ほとんどの柱には共通して縦ひび割れが発生していた。図 5.3.2-38 に建物平面の概要を示す。いずれの柱も損傷度はI～IIであった。上部構造の耐震性能残存率は  $R=83.3\%$  となり被災度区分は「小破」であった。上部構造の傾斜は北東方向に  $2/1000$  程度であった。

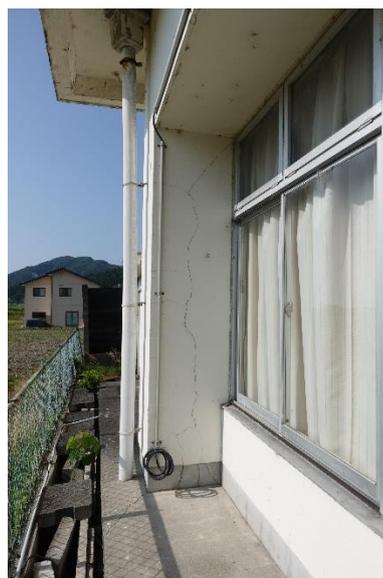
写真 5.3.2-185 柱の縦ひび割れ

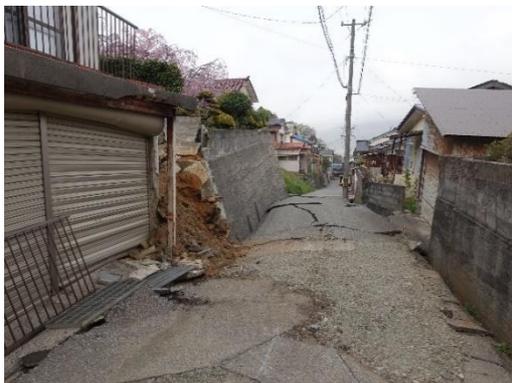
図 5.3.2-42 に航空レーザ計測による地盤変位の評価結果（エリア①）を示す。航空レーザ計測結果によると南に向かうほど水平移動量大きい結果となっている。写真 5.3.2-186 に西から東に撮影した地盤の状況を示す。手前の西側では地盤変状が見られ、写真奥側の東側では地盤変状は小さく、航空レーザ計測結果と一致している。写真 5.3.2-187 に図 5.3.2-42 の北側の通りを示す。写真 5.3.2-187 に示す道路では、顕著な地盤変状は見られず、航空レーザ計測の水平移動量の結果と一致している。当該エリアでは写真 5.3.2-188 に示す地盤の変位量のモニタリングが為されていた。同エリアに県営住宅（写真 5.3.2-189）が建設されていたが、目視では建築物に目立った被害は確認されなかった。

写真 5.3.2-186 地割れの状況①

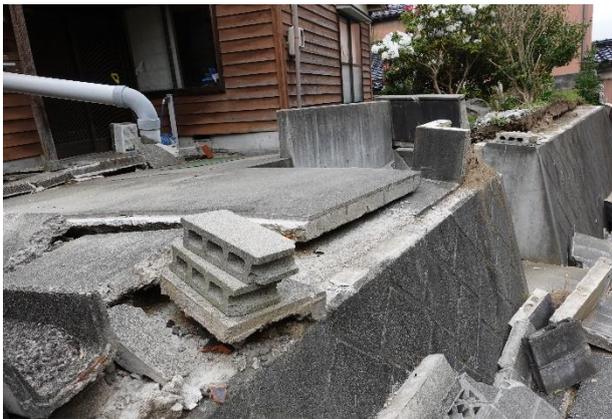
写真 5.3.2-190 及び写真 5.3.2-191 に土間等の変状や地割れの状況を示す。写真 5.3.2-190 は南側から北側に撮影しており、土間や庭の土が北側から南側に押し上げるような変状が発生していた。このことは、図 5.3.2-42 に示す地盤の水平移動の方向と一致している。

写真 5. 3. 2-190 土間等の変状

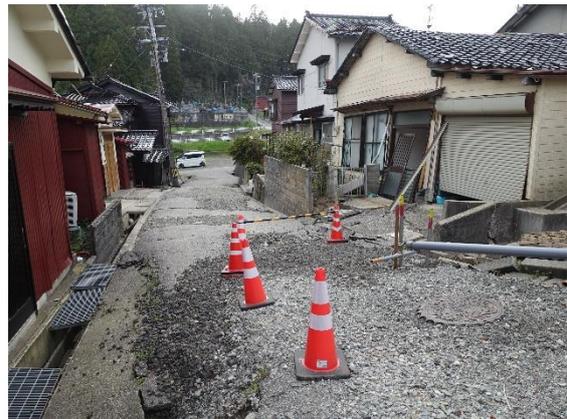
写真 5. 3. 2-191 地割れの状況②

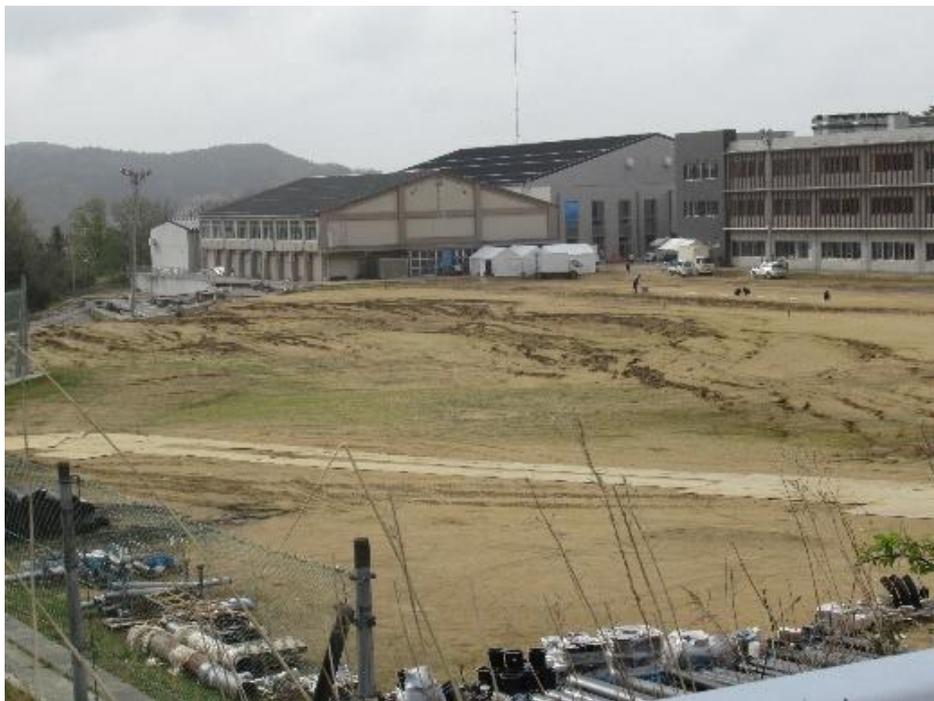
図 5.3.2-43 に航空レーザ計測による地盤変位の評価結果（エリア②）を示す。当該エリアは、航空レーザ計測によると地盤変状が大きいエリアの一つであり、当該エリアに該当する建築物 O の南側グラウンドにおいては、写真 5.3.2-192 に示すように地割れ等が確認され、航空レーザ計測結果と一致していた。図 5.3.2-43 のエリアから南に 300m ほど離れた建築物 M の周辺では写真 5.3.2-193 に示す地盤変状が生じていた。

写真 5.3.2-192 建築物 O 敷地周辺地盤の変状

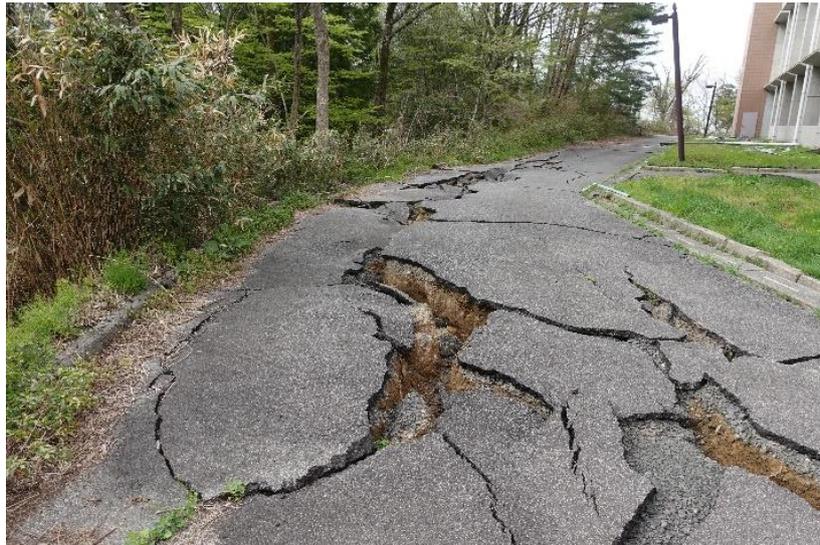
写真 5.3.2-193 建築物 M-1、M-2 周辺の地盤変状

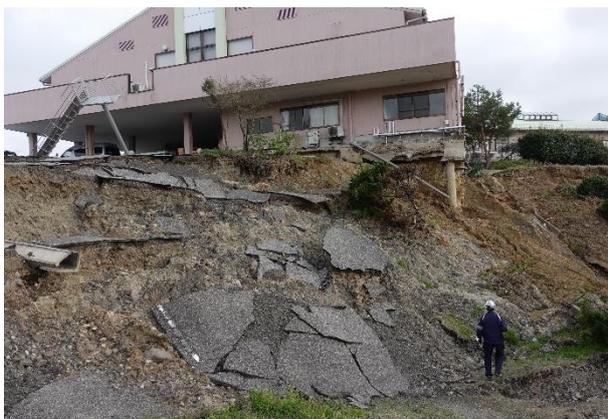
建築物 BA は 2 階建ての鉄骨造建築物であり、施設管理者によると竣工年は 1992 年である。建築物の平面概略を図 5.3.2-45 に、建築物外観を写真 5.3.2-194 に示す。地盤の一部が崩落しており、杭頭及びパイルキャップが露出している状況を確認できた（写真 5.3.2-195、写真 5.3.2-196）。1 階床

写真 5.3.2-196 杭頭及びパイルキャップの露出

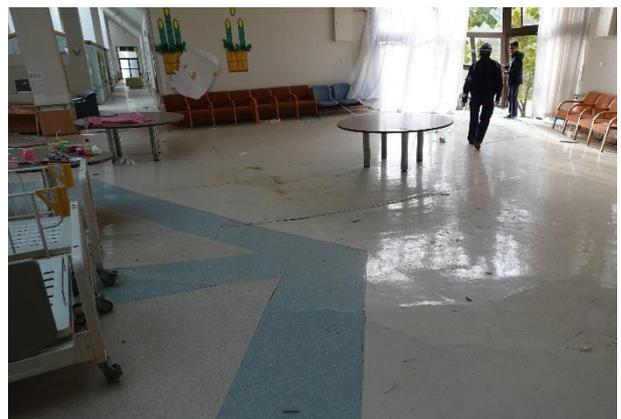
の一部で顕著な沈下及び床のたわみが生じており、その周辺では地盤変状及び杭頭部の露出が確認された（写真 5.3.2-197 及び写真 5.3.2-198）。写真 5.3.2-199 にパイルキャップ及び基礎梁の被害を示す。パイルキャップでは、杭頭にひび割れが発生していた。また、パイルキャップ中央に斜めひび割れが確認された。基礎梁では梁端コンクリートの剥落が確認された。被災度区分判定基準<sup>5.3-1)</sup>における支持地盤の変状による被災度区分では「大破」と判定される。

写真 5.3.2-197 床の傾斜

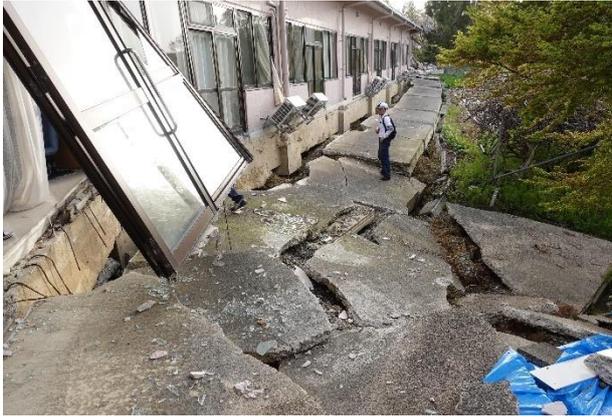
写真 5.3.2-198 地盤変状

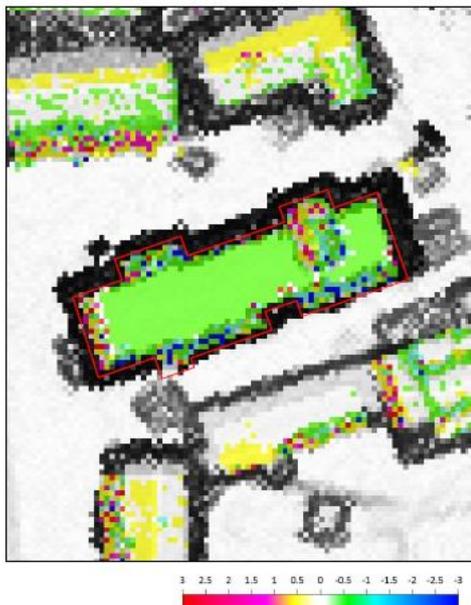
<p>傾斜 2.77%、沈下 0.4m</p>

<p>傾斜 0.66% 沈下 0.5m</p>
<p>名称</p>	<p>(a) 実測結果</p>	<p>(b) 航空レーザ計測による算定結果</p>

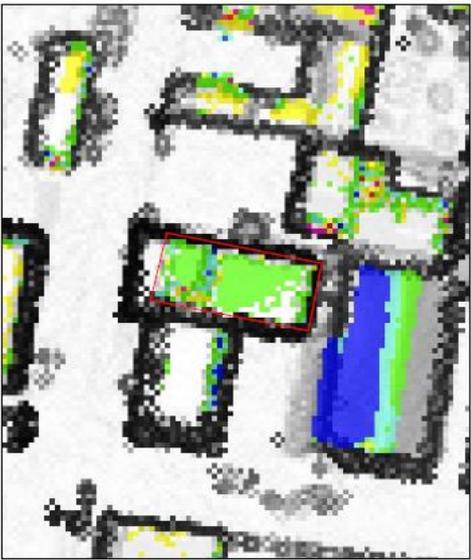
<p>傾斜 1.05%、沈下 0.18m</p>

<p>傾斜 2.43% 沈下 0.2m</p>
<p>名称</p>	<p>(a) 実測結果</p>	<p>(b) 航空レーザ計測による算定結果</p>

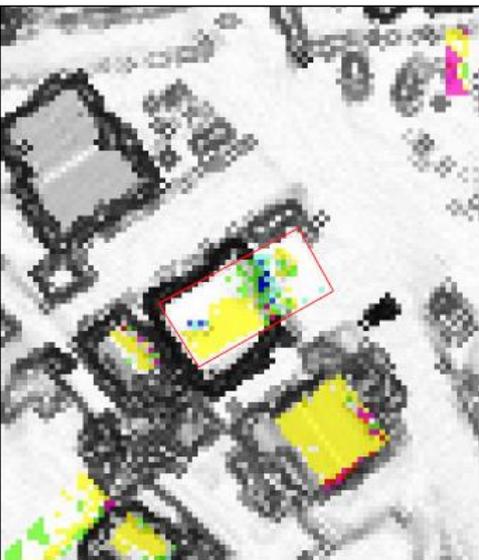
<p>傾斜 1.23% 沈下なし</p>

<p>傾斜 4.07% 沈下 0m</p>
<p>名称</p>	<p>(a) 実測結果</p>	<p>(b) 航空レーザ計測による算定結果</p>
