5.6 非構造部材の被害

5.6.1 調査の目的と概要

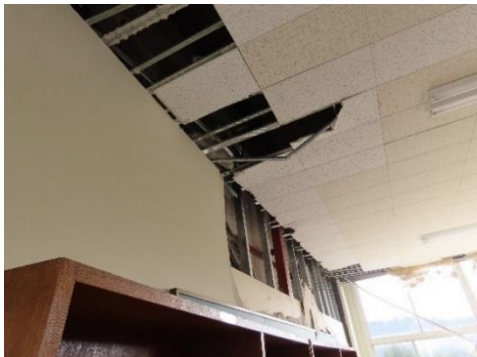
主に鉄骨造建築物の校舎において、教室間の壁と天井の取り合いが天井勝ち（(2)b.での説明参照）になっているものがあり、損傷・脱落があった内壁との取り合い部における天井の損傷が確認された（写真 5.6.2.(1)-24~26）。このような取り合い部の被害は、大規模空間を形成する屋内運動場のギャラリ一部分などでも確認されている（写真 5.6.2.(1)-27）。

写真 5.6.2.(1)-25 校舎3階天井・内壁の被害（WA-111：輪島市、教育施設）

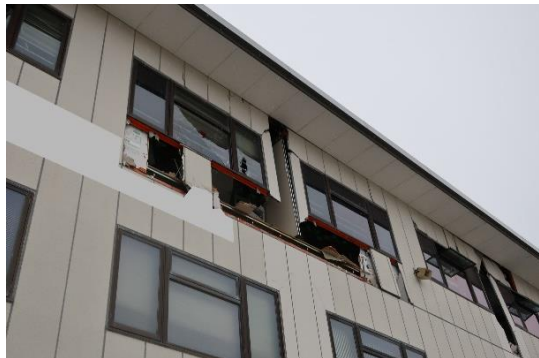
写真 5.6.2. (2)-18 校舎桁行方向の外装材の脱落 (AN-101 : 穴水町、教育施設)

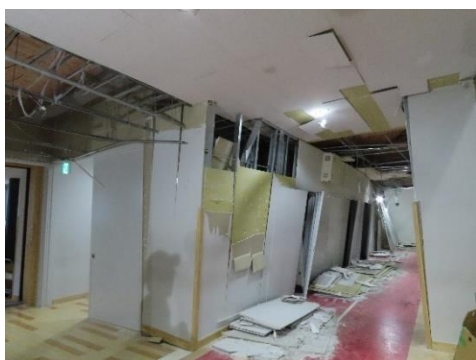
パターン 3)に関する被害として、パターン 2)と同様に壁ボードの剥離、壁の転倒等が確認された。壁の上ランナが天井面を移動した痕跡があったもの（写真 5.6.2.(2)-20,21）や、壁からの力に対する抵抗の痕跡が天井面にないもの（写真 5.6.2.(2)-22,23）などがあった。

写真 5.6.2.(2)-22 屋内運動場ギャラリー一部分の間仕切壁の傾き、天井の被害
(WA-102：輪島市、教育施設)

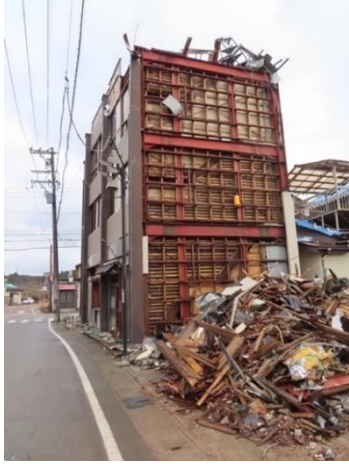
写真 5.6.2.(3)-15～18 は比較的古い鉄骨造の外壁の被害である。写真 5.6.2.(3)-15, 16 はラスシートモルタルによると思われる外壁の被害である。写真 5.6.2.(3)-17, 18 は ALC パネルによる外壁 (3 階)、コンクリートブロック壁による外壁 (1,2 階) の被害である。写真 5.6.2.(3)-19 は平鋼ブレースが湾曲して変形したことが原因と思われる外壁の被害である。

写真 5.6.2.(3)-15 湿式構法による外壁の脱落 (AN-01: 穴水町、店舗兼事務所。写真 5.5-108 を再掲)
