平成 23 年 4 月 21 日

国土交通省国土技術政策総合研究所

独立行政法人建築研究所

平成 23 年東北地方太平洋沖地震による建築物被害第一次調査
水戸市の旧耐震基準による小・中学校体育館等の被害概要調査（速報）

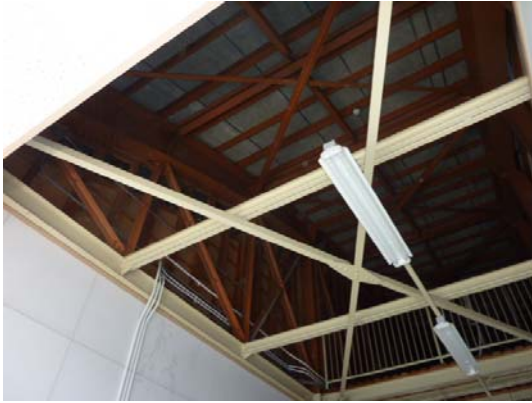
構造被害概要：柱脚部のコンクリートに僅かな亀裂が見られた（写真 4.2-4）。舞台上部の屋根面水平ブレースや鉄骨屋根に被害は見られなかった（写真 4.2-5～6）。

写真 4.2-5 屋根面水平ブレース（損傷なし） 写真 4.2-6 鉄骨屋根の接合部（損傷なし）

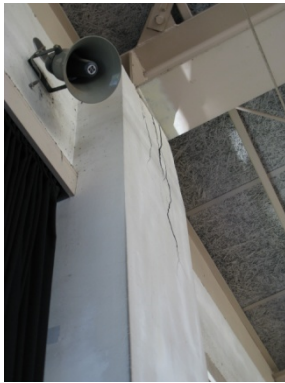
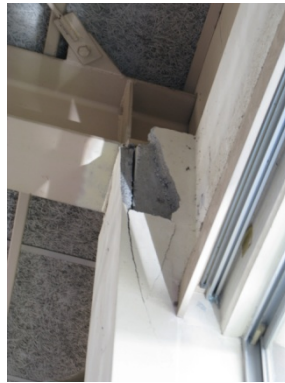
構造被害概要：屋根の梁の塗装が床面に落ちており（写真 4.3-5）、梁の振動・変形が比較的大きかったものと推察された。屋根の水平ブレースはほぼ全てがたわんだ状態であり（写真 4.3-6）、屋根支承部が損傷して（写真 4.3-7）、仕上げモルタルが落下した。

写真 4.3-7 屋根支承部の損傷

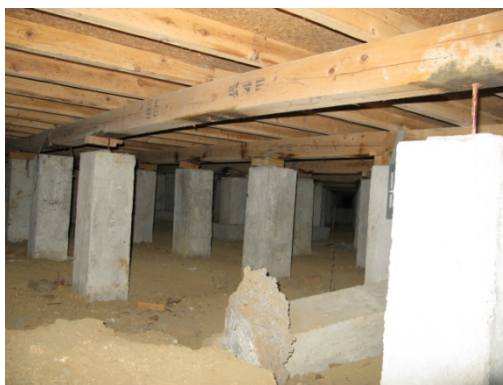
構造被害概要：柱頭の屋根支承部の仕上げモルタルが剥落したが、調査時点では修復済みであった（写真 4.3-12）。また地震によるものか不明だが、アリーナを支える束が転倒していた（写真 4.3-13）。

写真 4.3-13 束の転倒
